# Asbestinventarisatetest

Sint-Jorisstraat 71, 8000 Brugge

Attestnummer : 20250425-000317.000

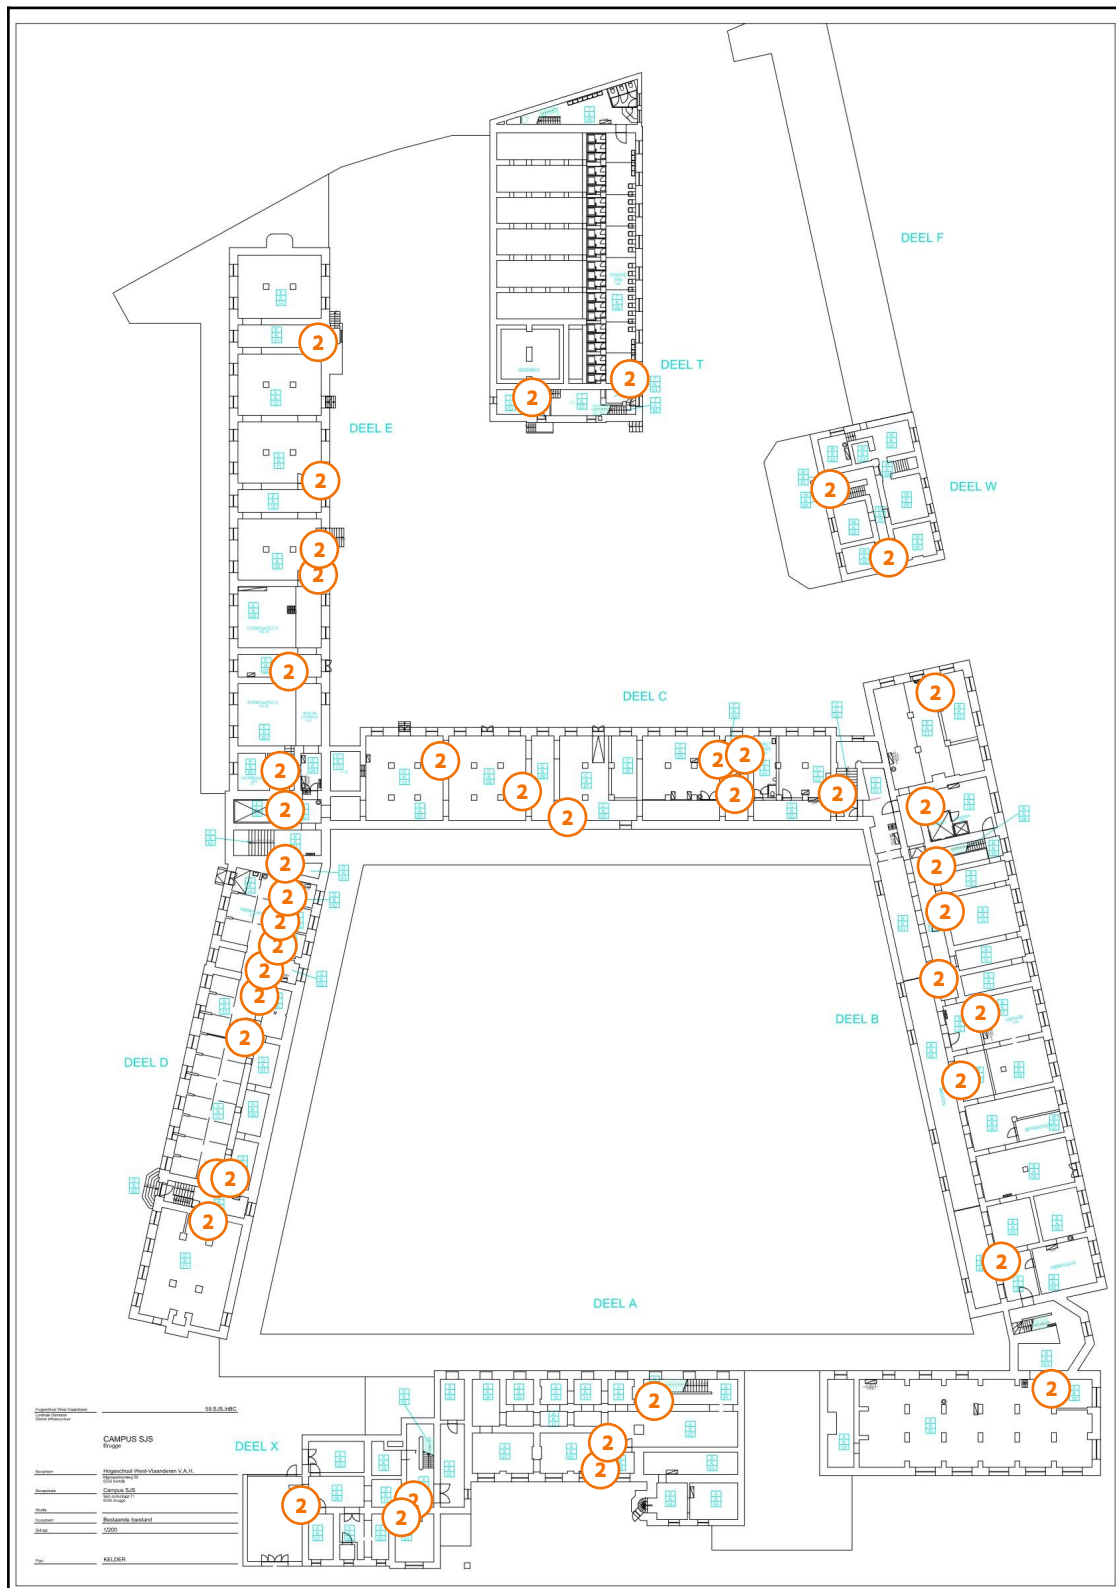
### Plan 1.3: Kelder : bakelieten toepassingen

| 2. Bakelieten toepassingen | Asbestmateriaal | <a href="#">Verwijderen</a> |

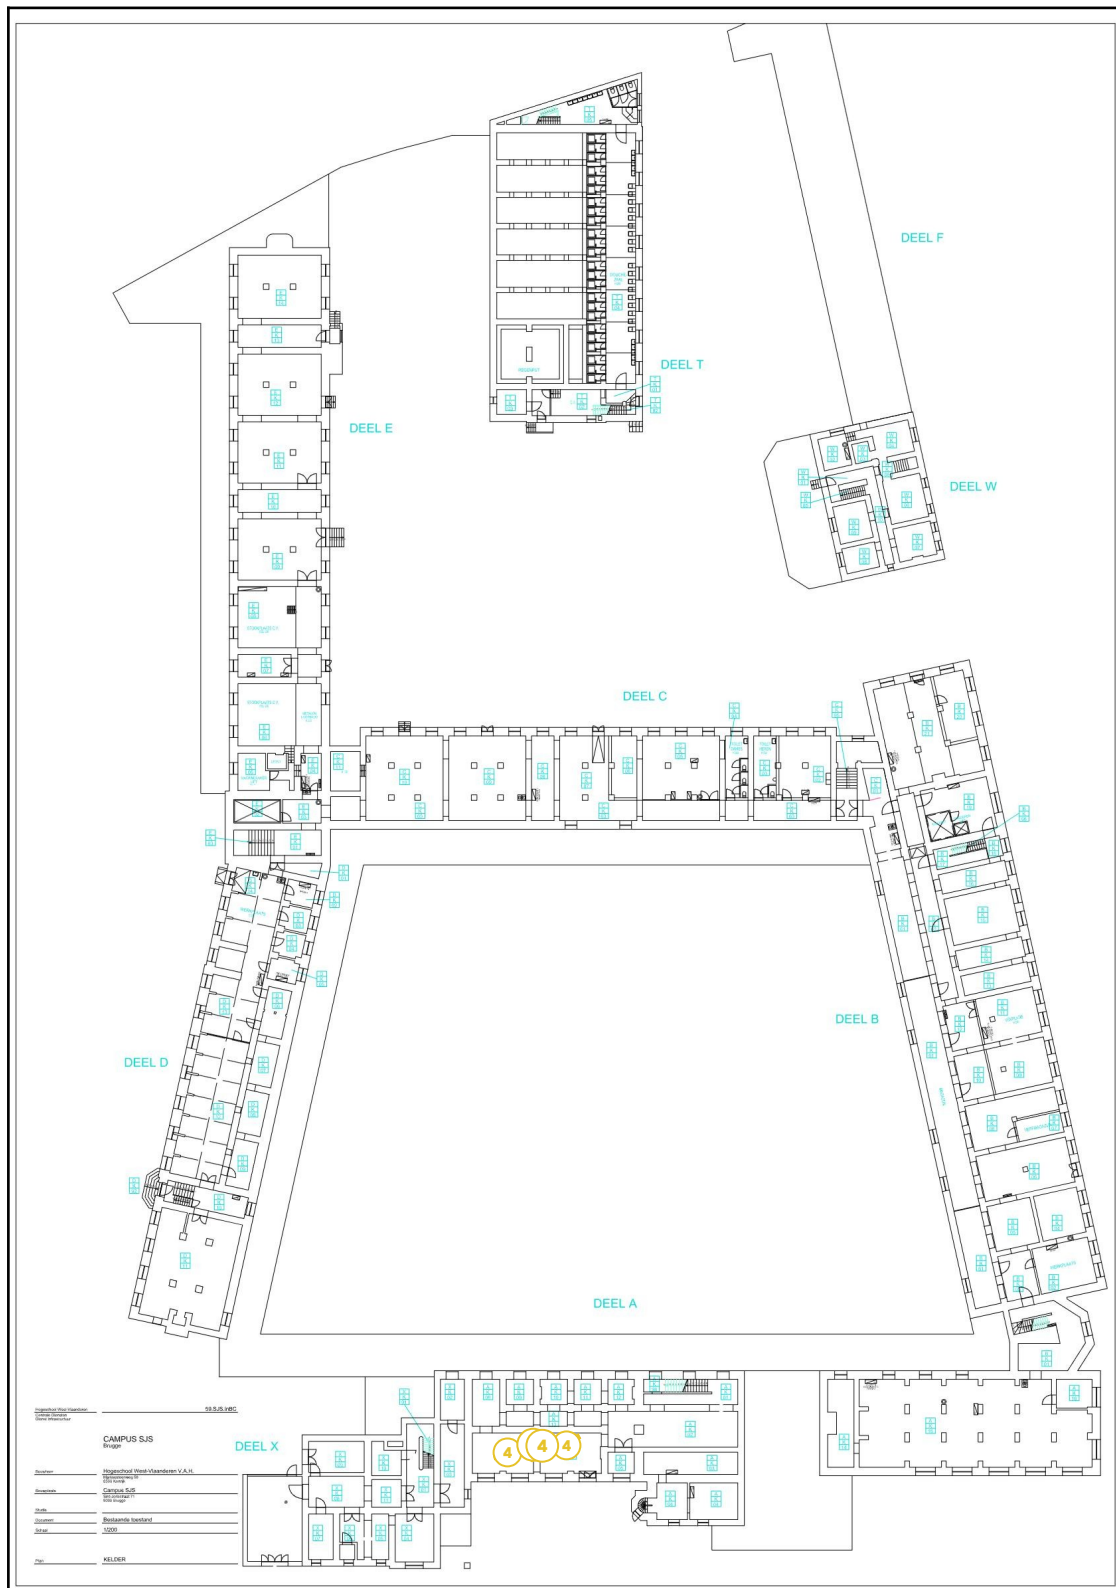
## Plan 1.4: Kelder : roetluiken

| 4. Roetluiken | Asbestmateriaal | Zorgvuldig beheren |

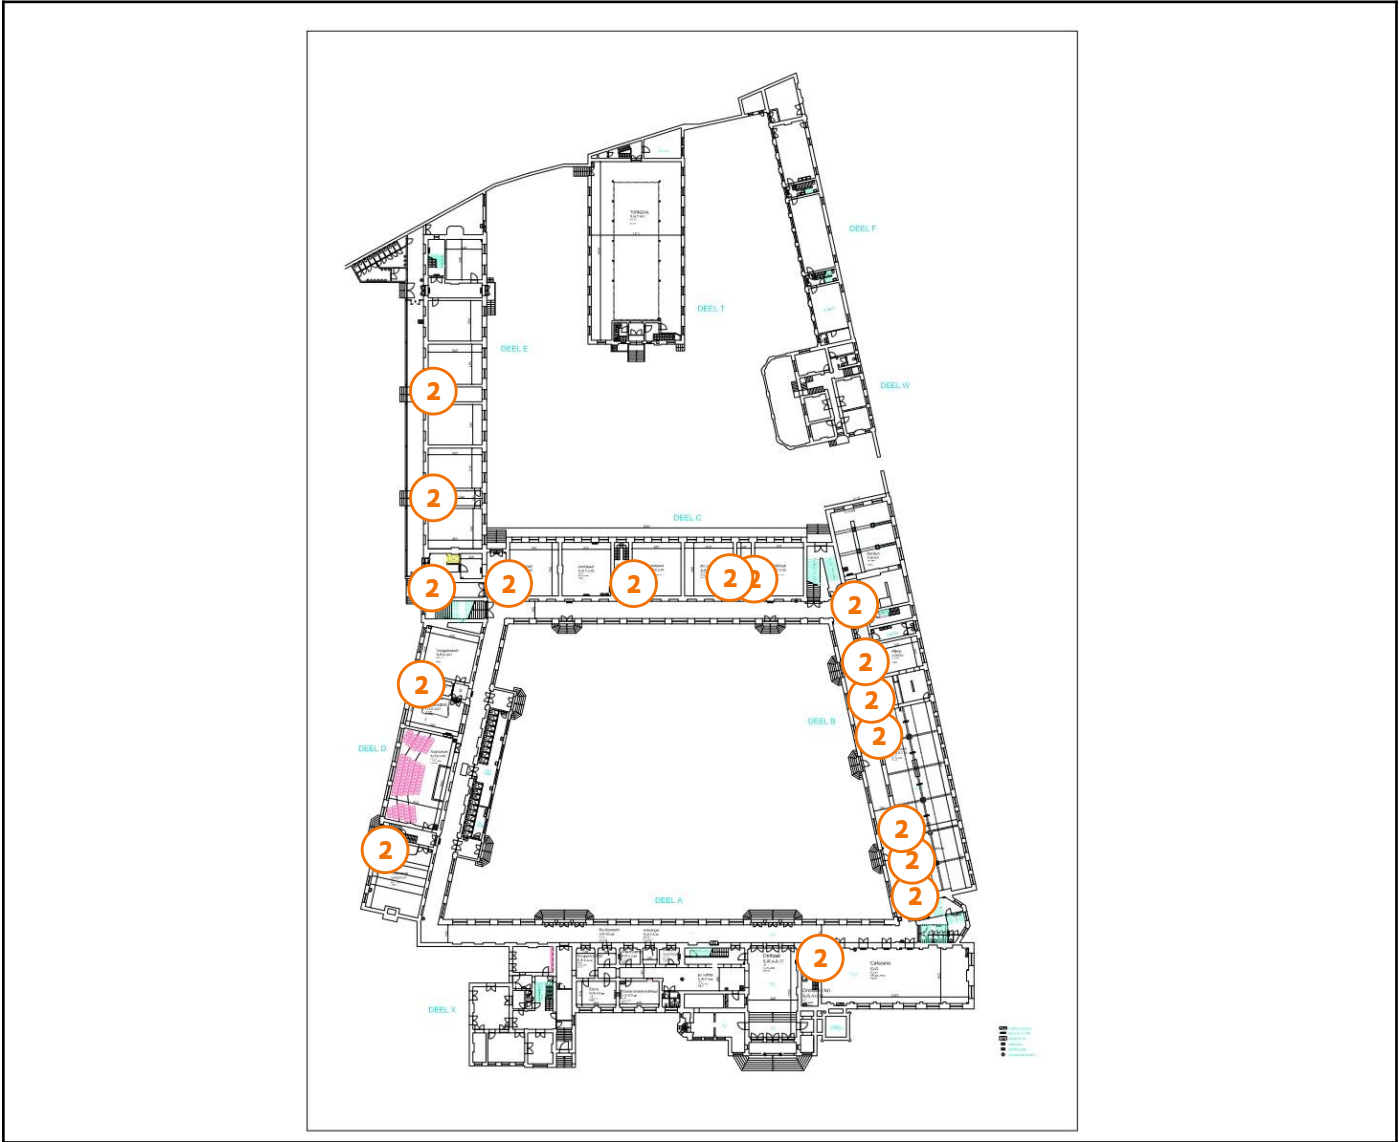
# Plan 1.8: Gelijkvloers : bakelieten toepassingen

| Beschrijving | Type | Actie |
|---|---|---|
| 2. Bakelieten toepassingen | Asbestmateriaal | Verwijderen |

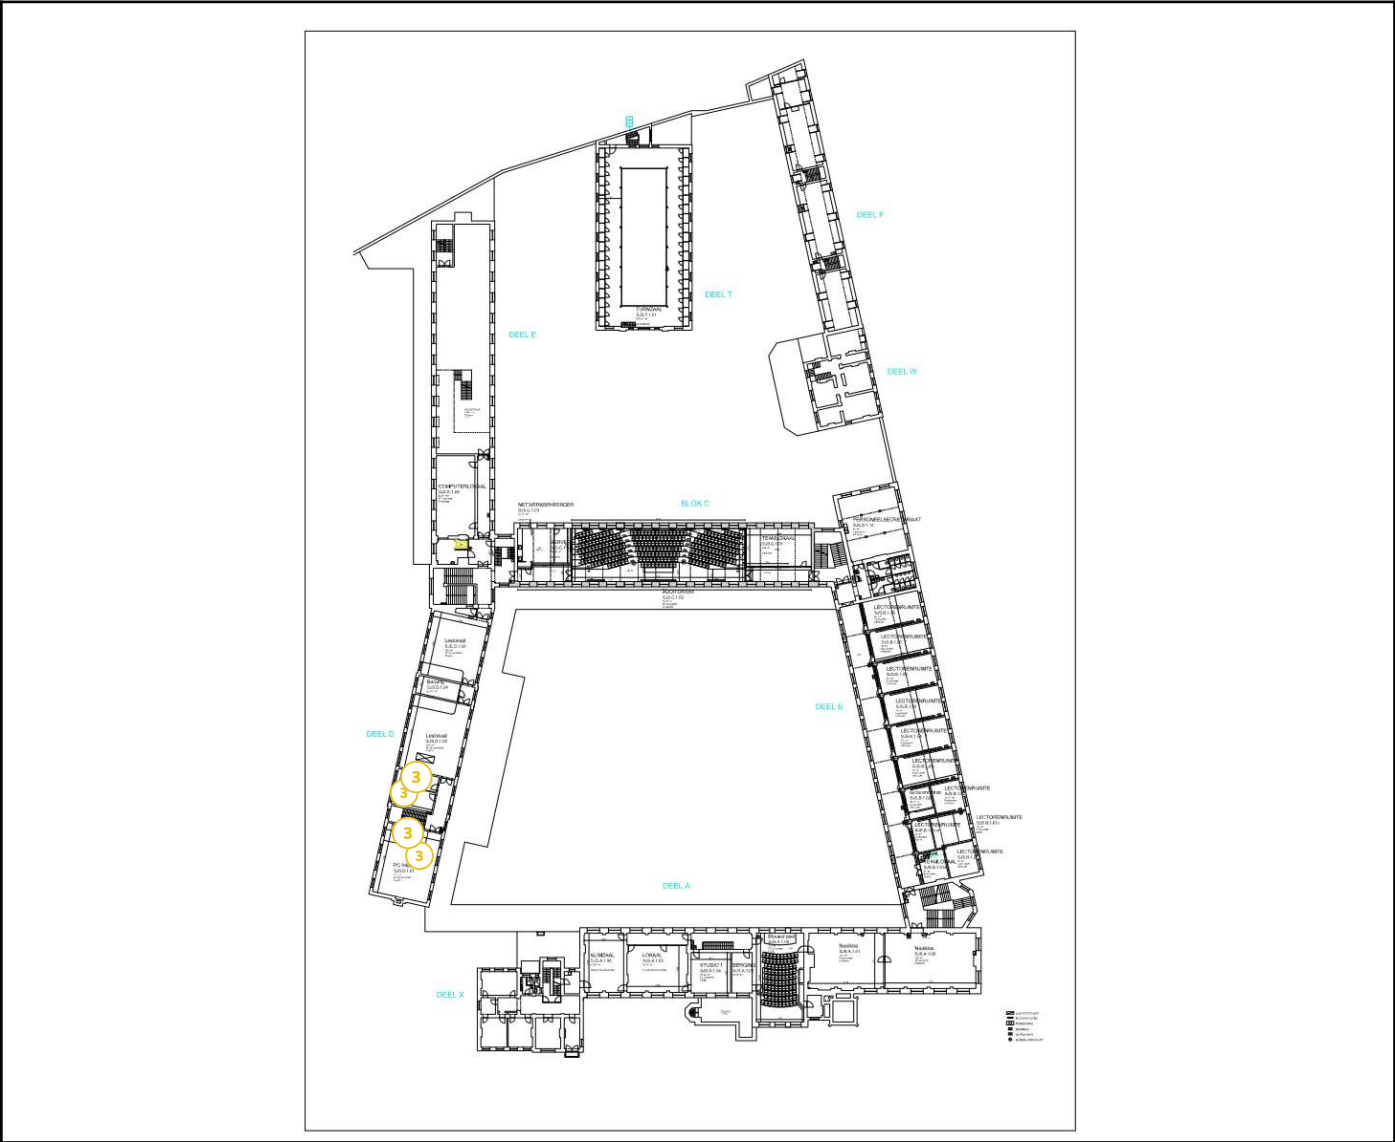
# Plan 1.11: Verdiep +1 : asbestborden

| Beschrijving | Type | Actie |
|---|---|---|
| 3. Asbest krijtborden | Asbestmateriaal | Zorgvuldig beheren |

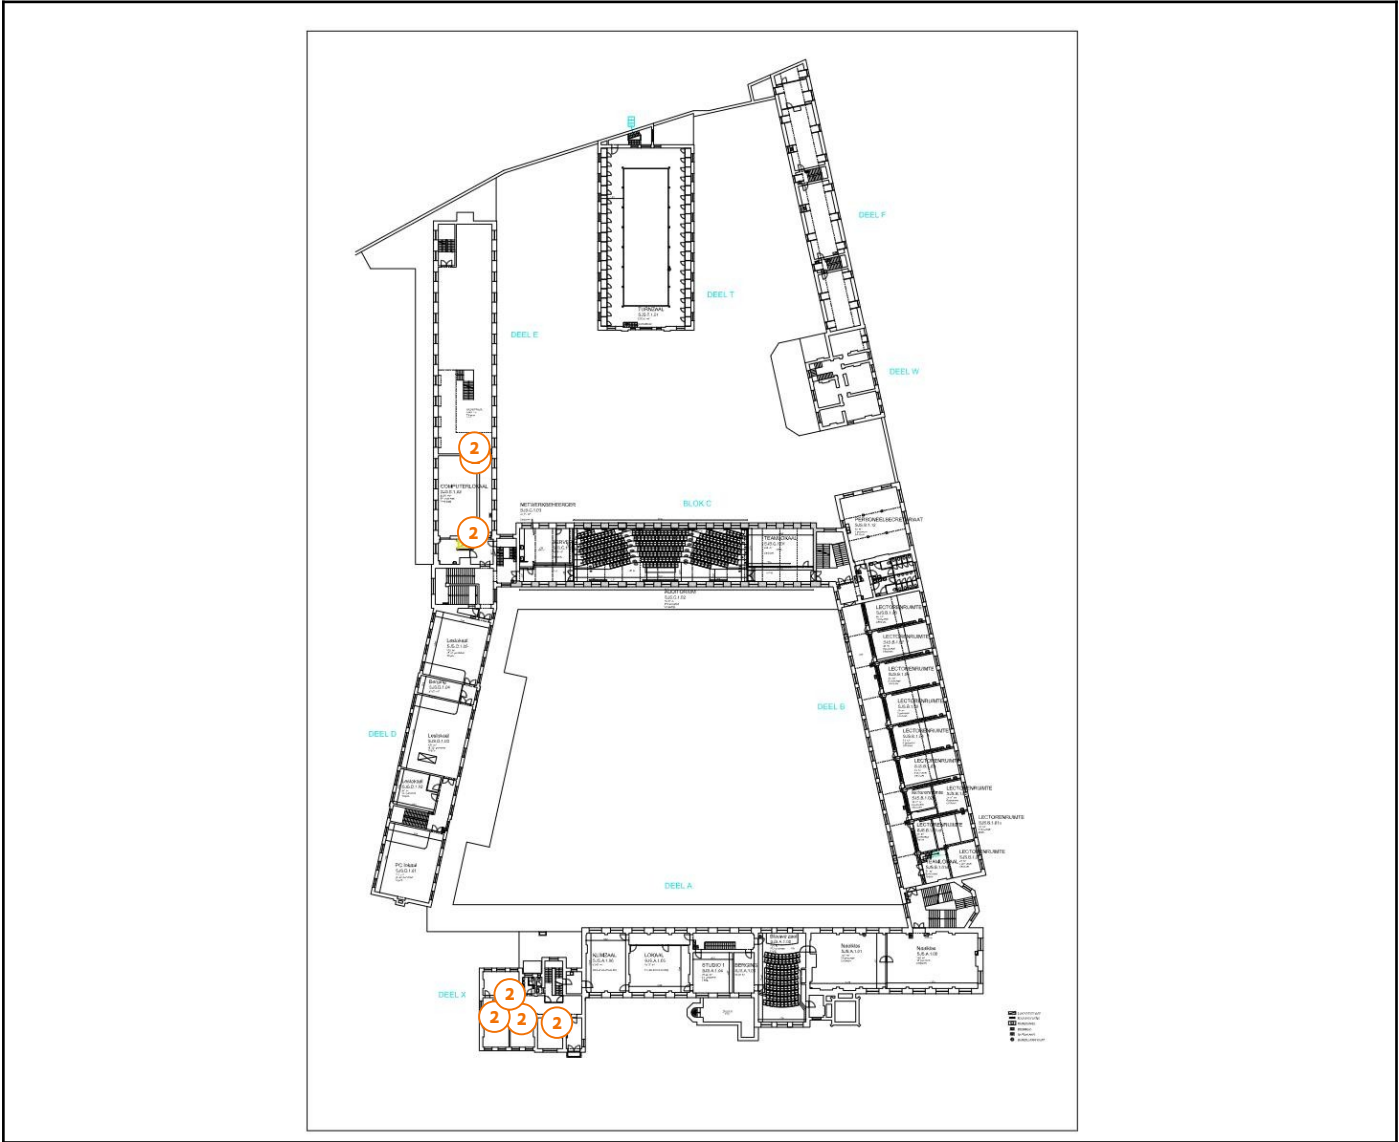
# Plan 1.14: Verdiep + 1: bakelieten toepassingen

| Beschrijving | Type | Actie |
|---|---|---|
| 2. Bakelieten toepassingen | Asbestmateriaal | Verwijderen |

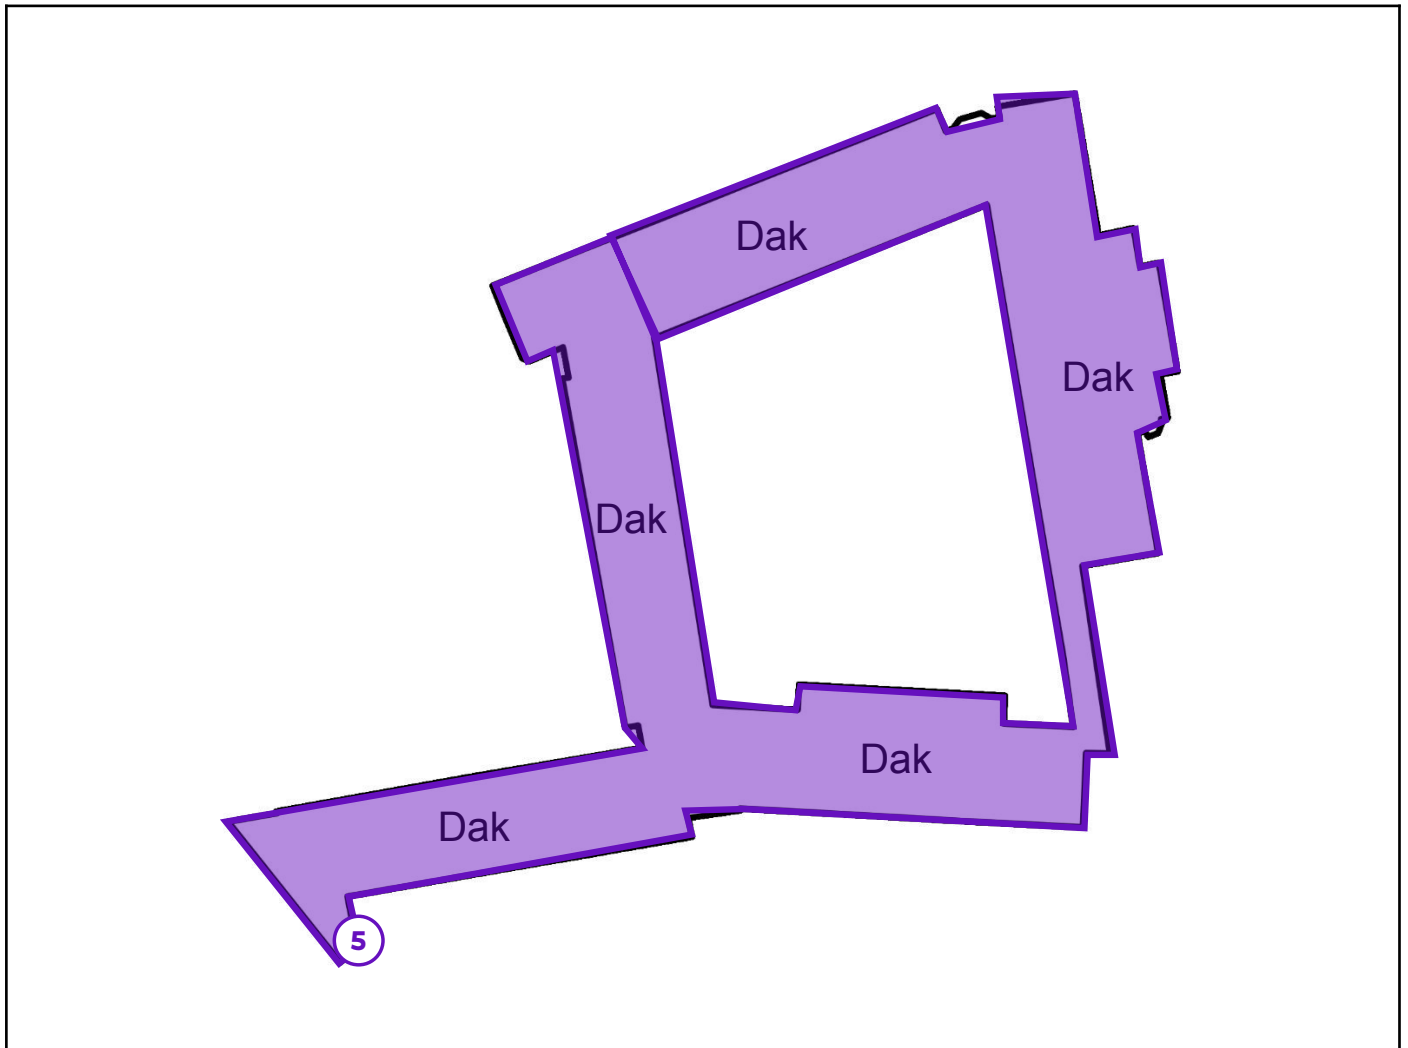
## Plan 1.19: Daken : leien

| Beschrijving | Type | Actie |
|---|---|---|
| 5. Leien daken | Advies | - |

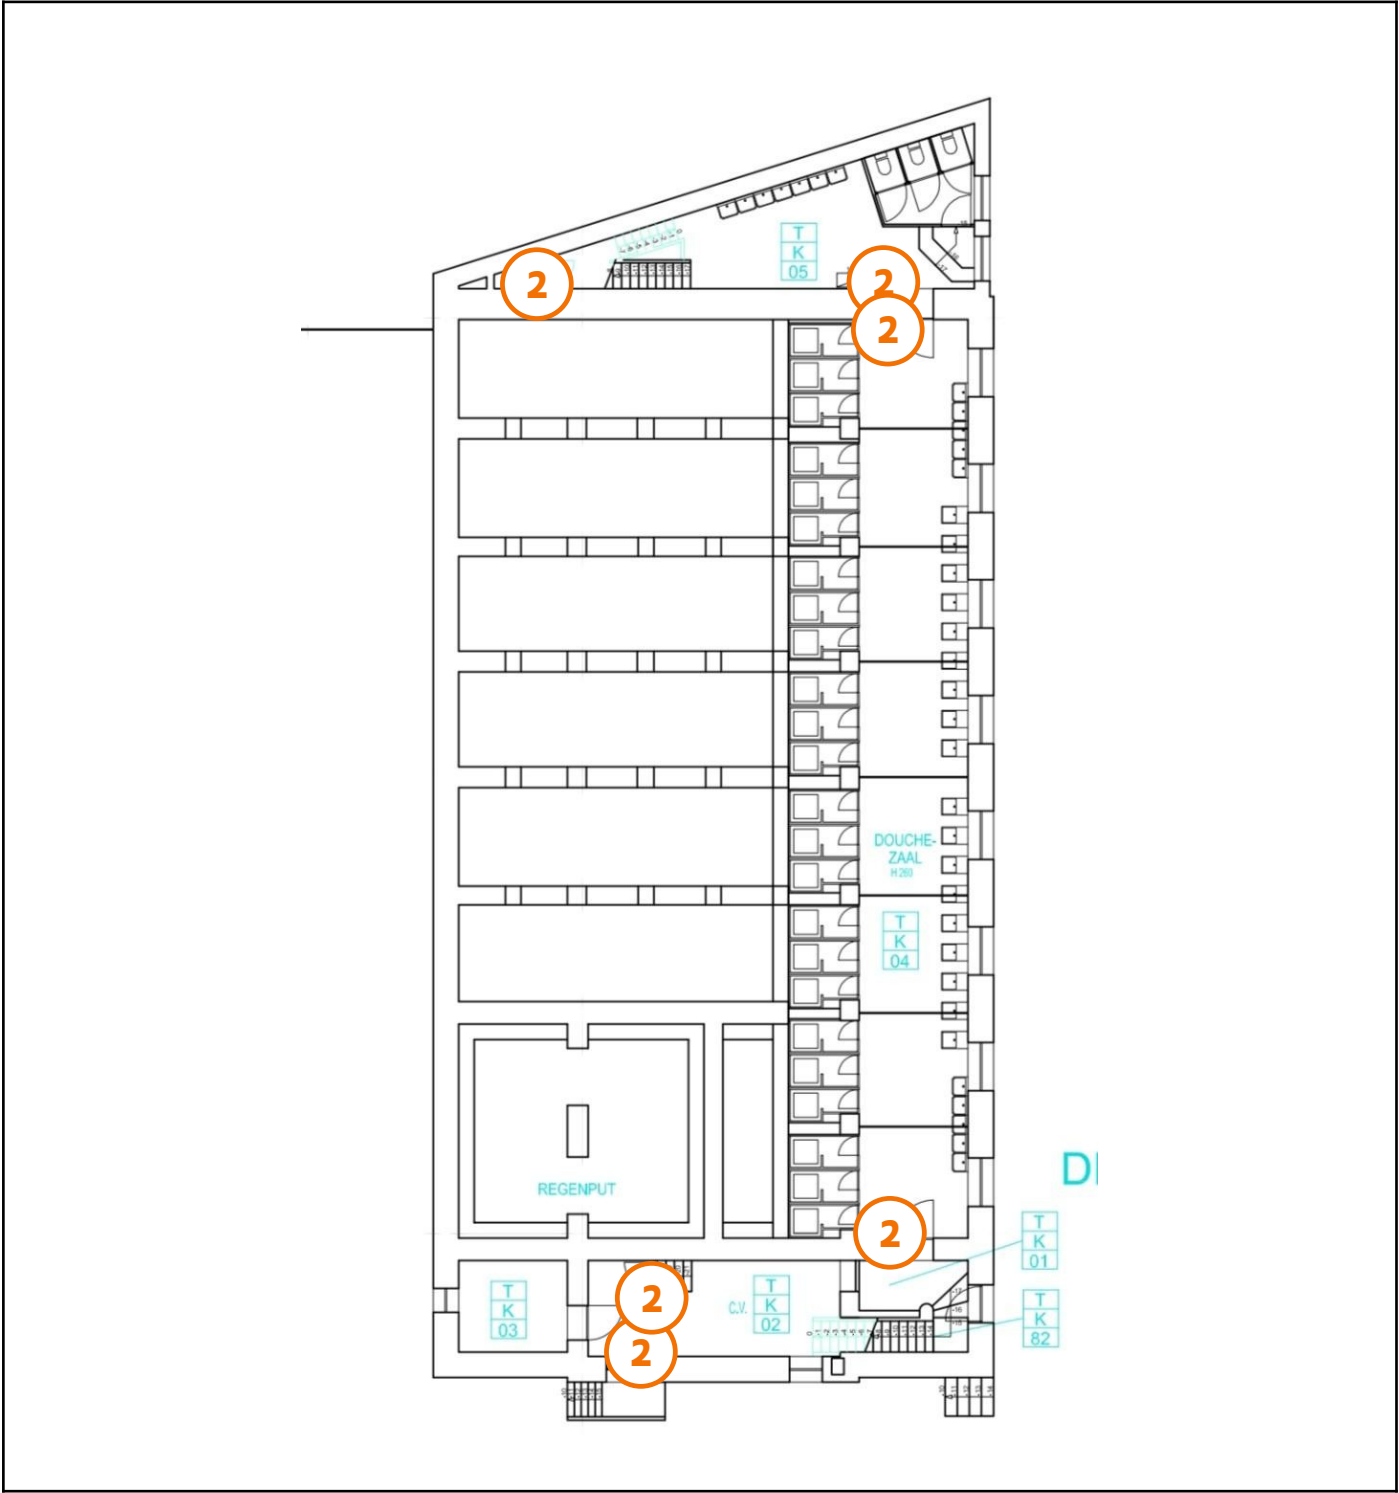
## Plan 2.3: Kelder turnzaal : bakelieten toepassingen

| Beschrijving | Type | Actie |
|---|---|---|
| 2. Bakelieten toepassingen | Asbestmateriaal | Verwijderen |

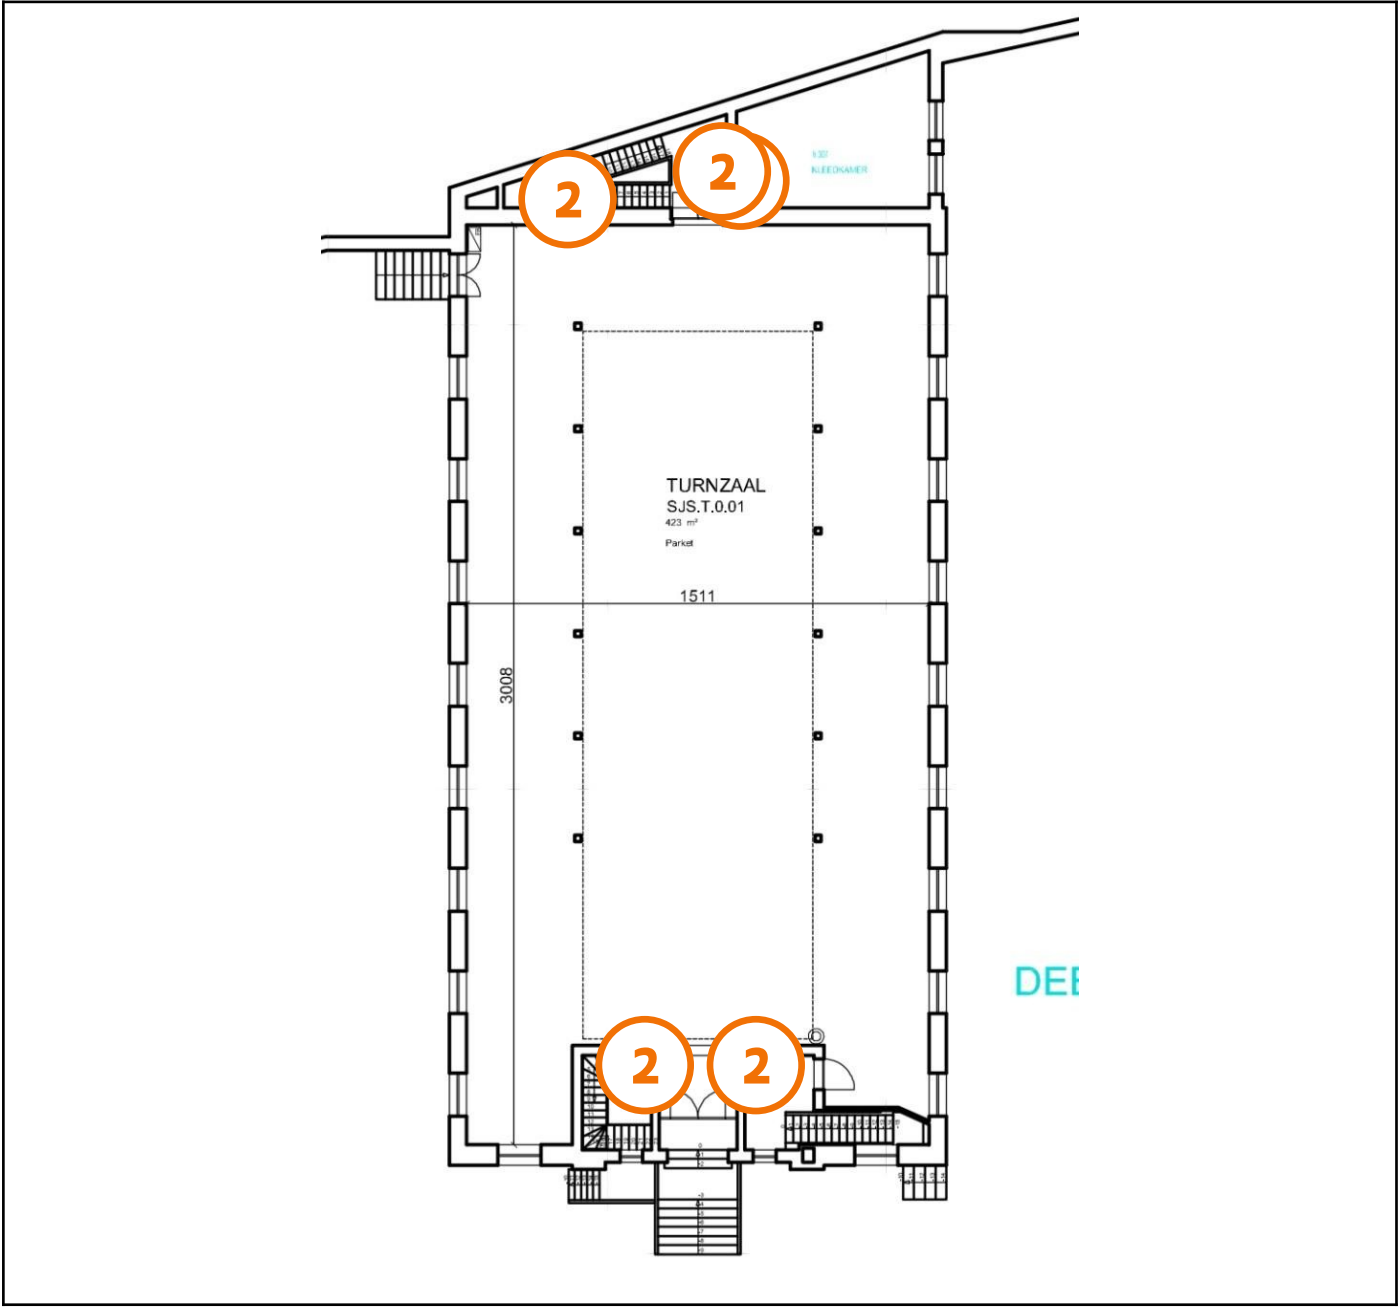
## Plan 2.6: Turnzaal gvl : bakelieten toepassingen

| Beschrijving | Type | Actie |
|---|---|---|
| 2. Bakelieten toepassingen | Asbestmateriaal | Verwijderen |

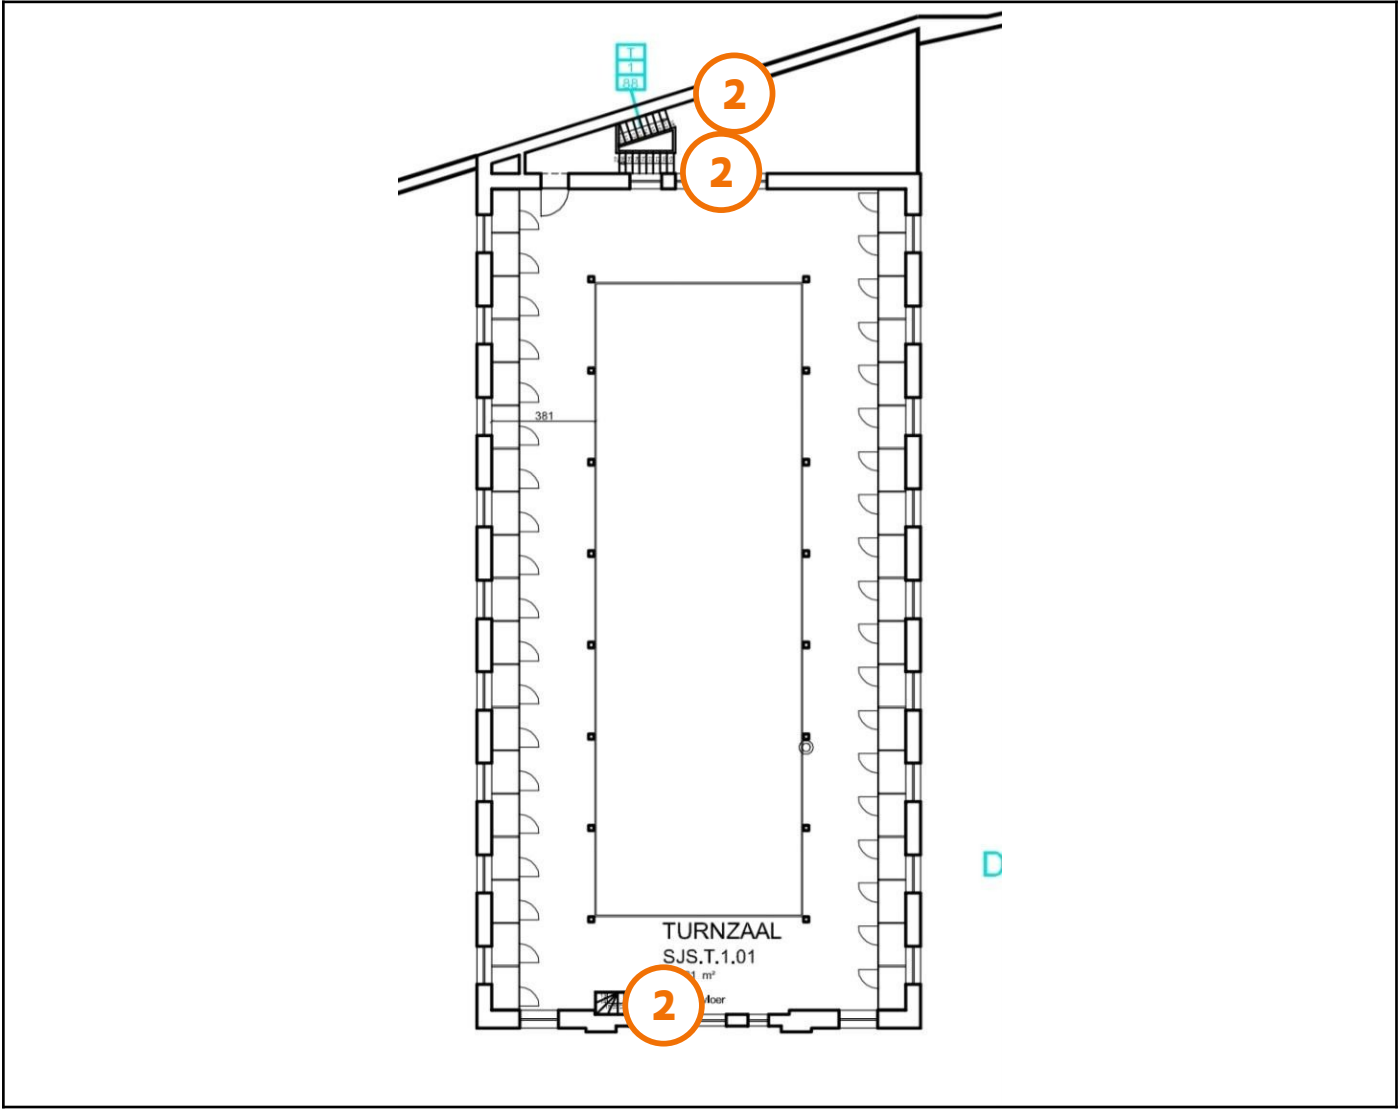
## Plan 2.9: Turnzaal V1 : bakelieten toepassingen

| Beschrijving | Type | Actie |
|---|---|---|
| 2. Bakelieten toepassingen | Asbestmateriaal | Verwijderen |

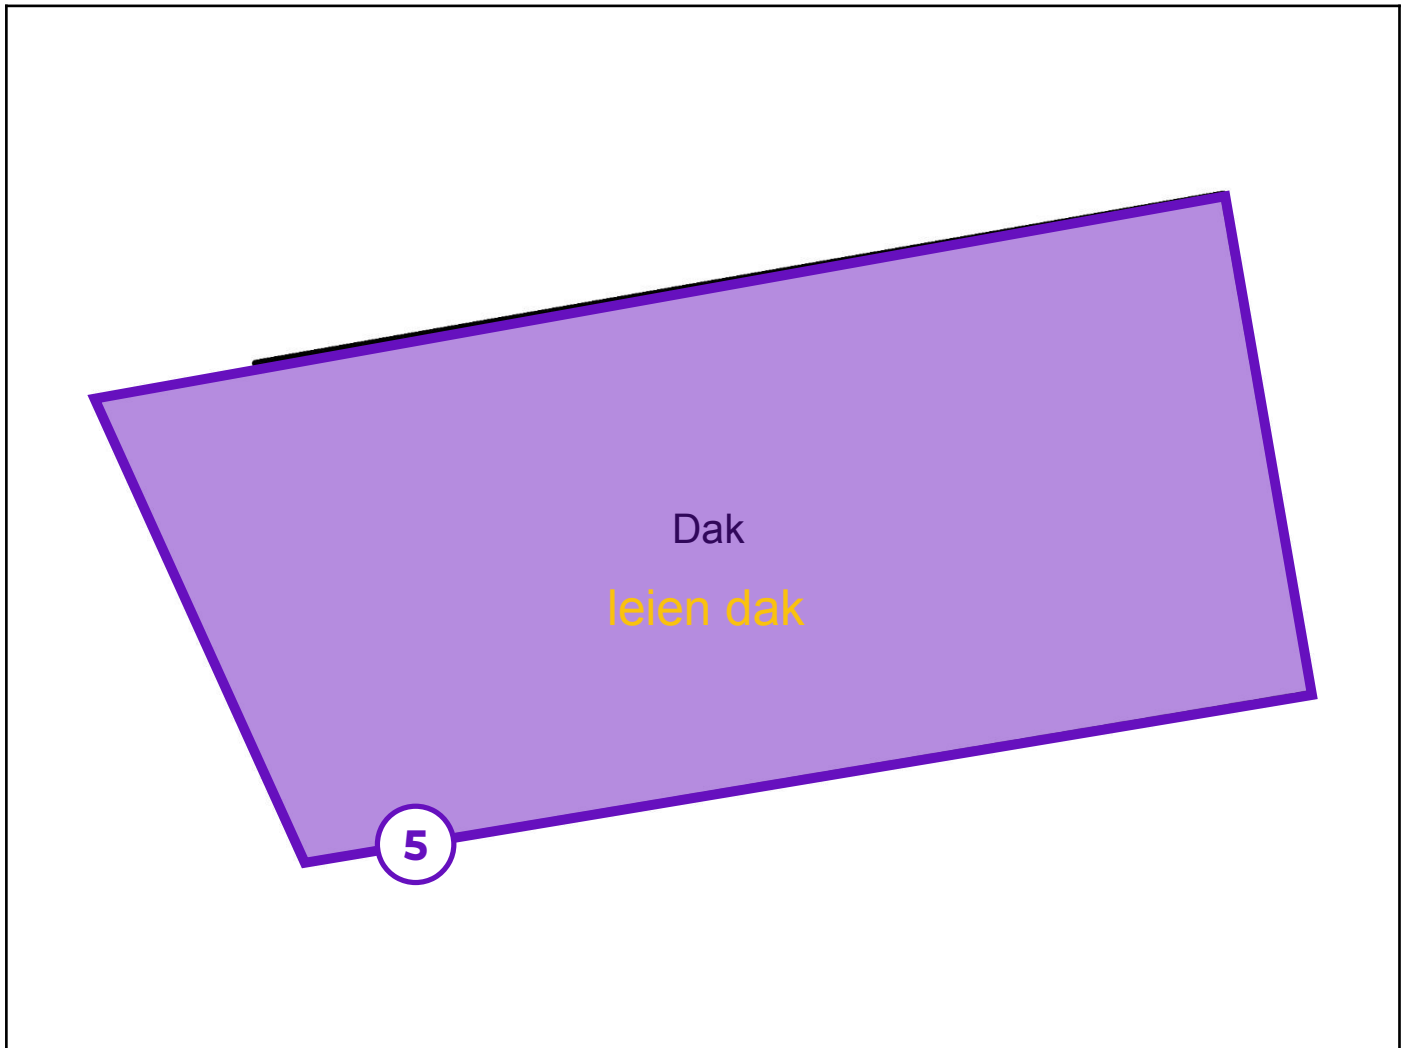
## Plan 2.10: Turnzaal dak : leien dak

| Beschrijving | Type | Actie |
|---|---|---|
| 5. Leien daken | Advies | - |

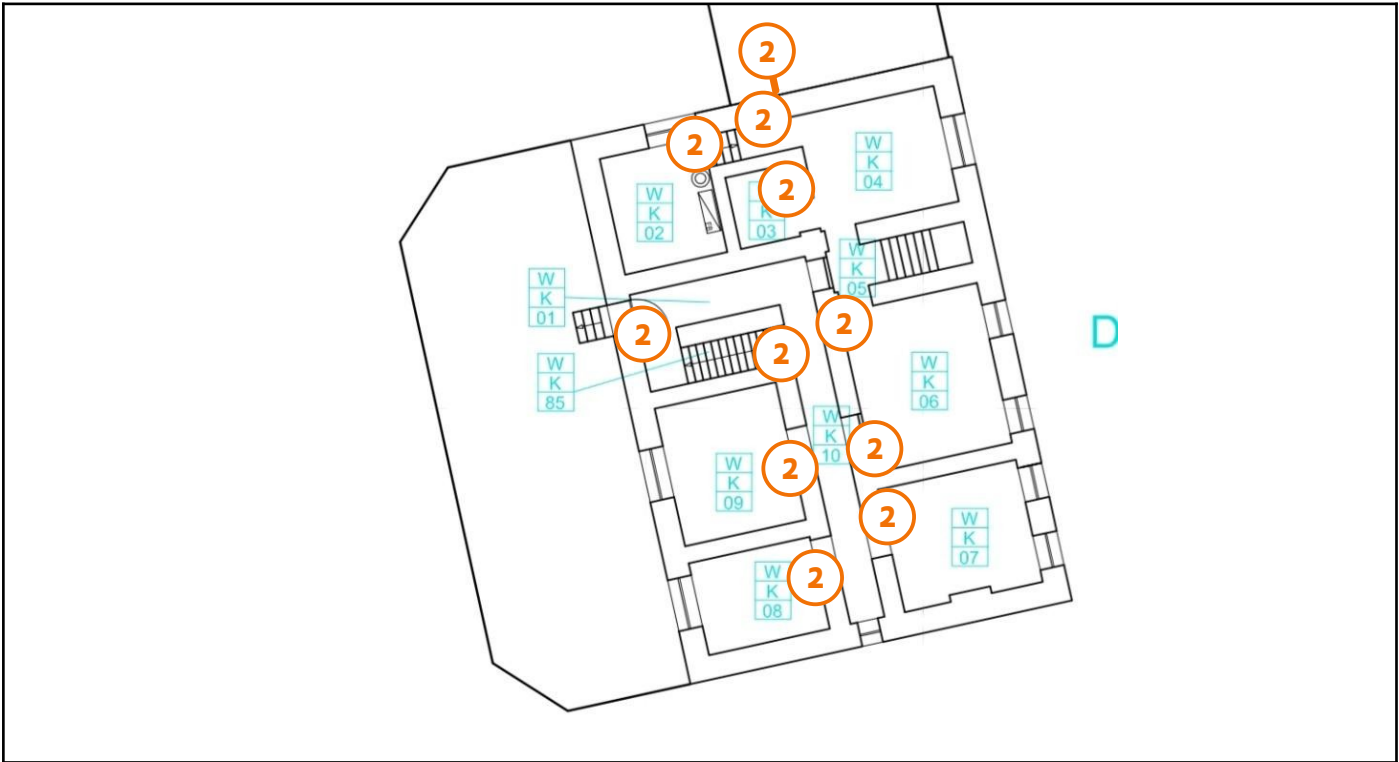
### Plan 3.3: Beheerderswoning kelder : bakelieten toepassingen

| Beschrijving | Type | Actie |
|---|---|---|
| 2. Bakelieten toepassingen | Asbestmateriaal | Verwijderen |

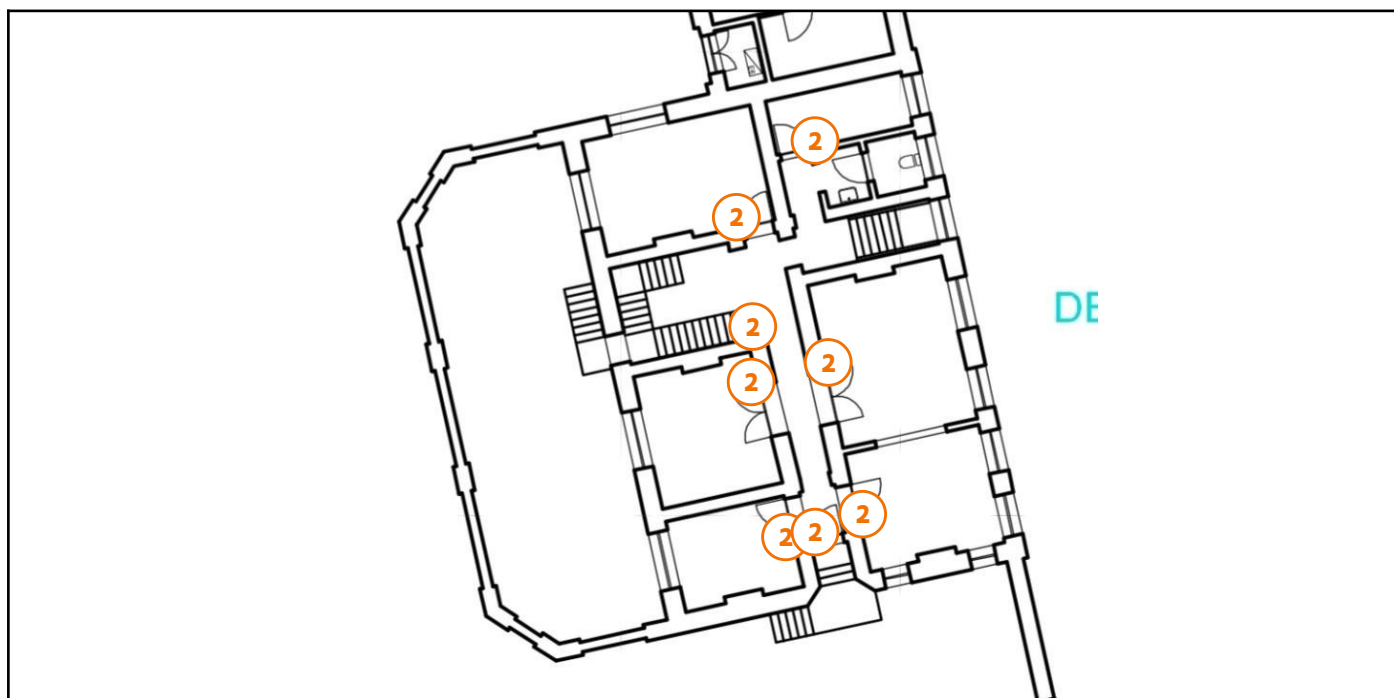
## Plan 3.7: beheerderswoning gvl : bakelieten toepassingen

| Beschrijving | Type | Actie |
|---|---|---|
| 2. Bakelieten toepassingen | Asbestmateriaal | <a href="#">Verwijderen</a> |

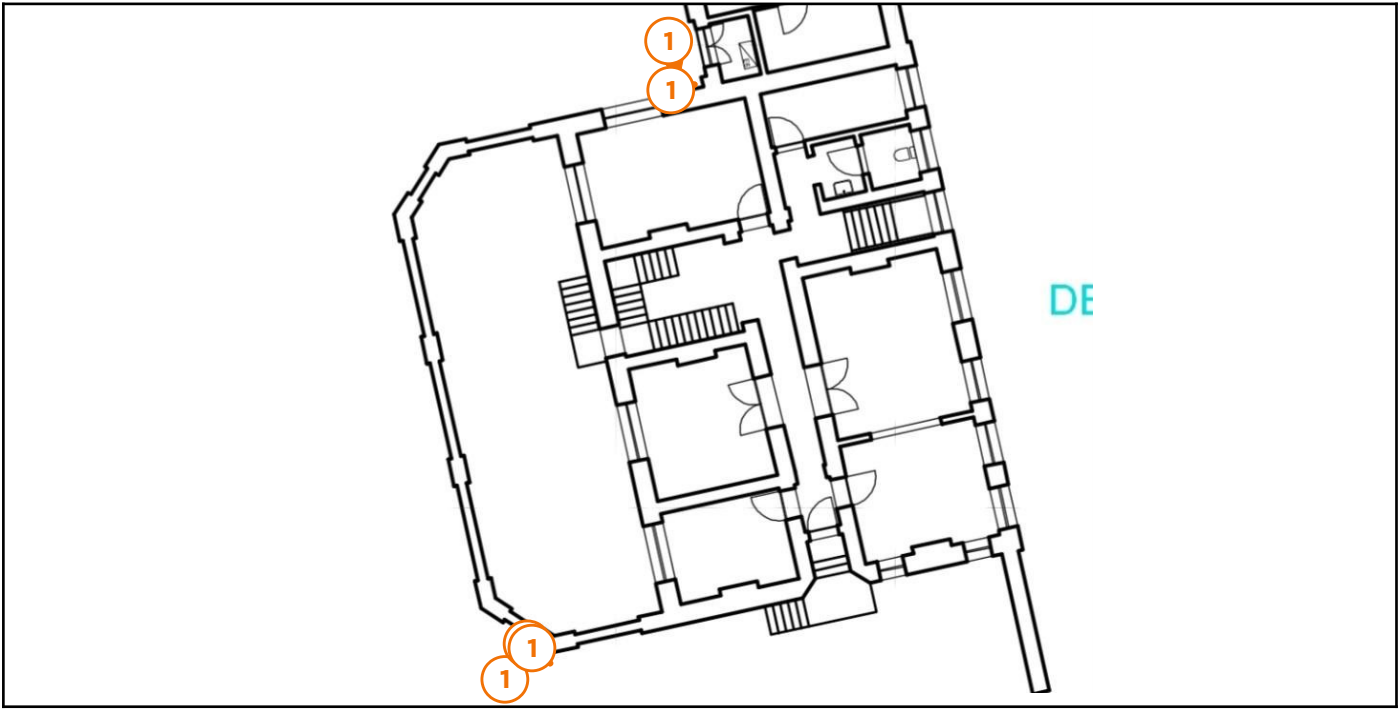
### Plan 3.8: Beheerderswoning GVL : asbestbuizen

| Beschrijving | Type | Actie |
|---|---|---|
| 1. Buizen Wasserij | Asbestmateriaal | Verwijderen |

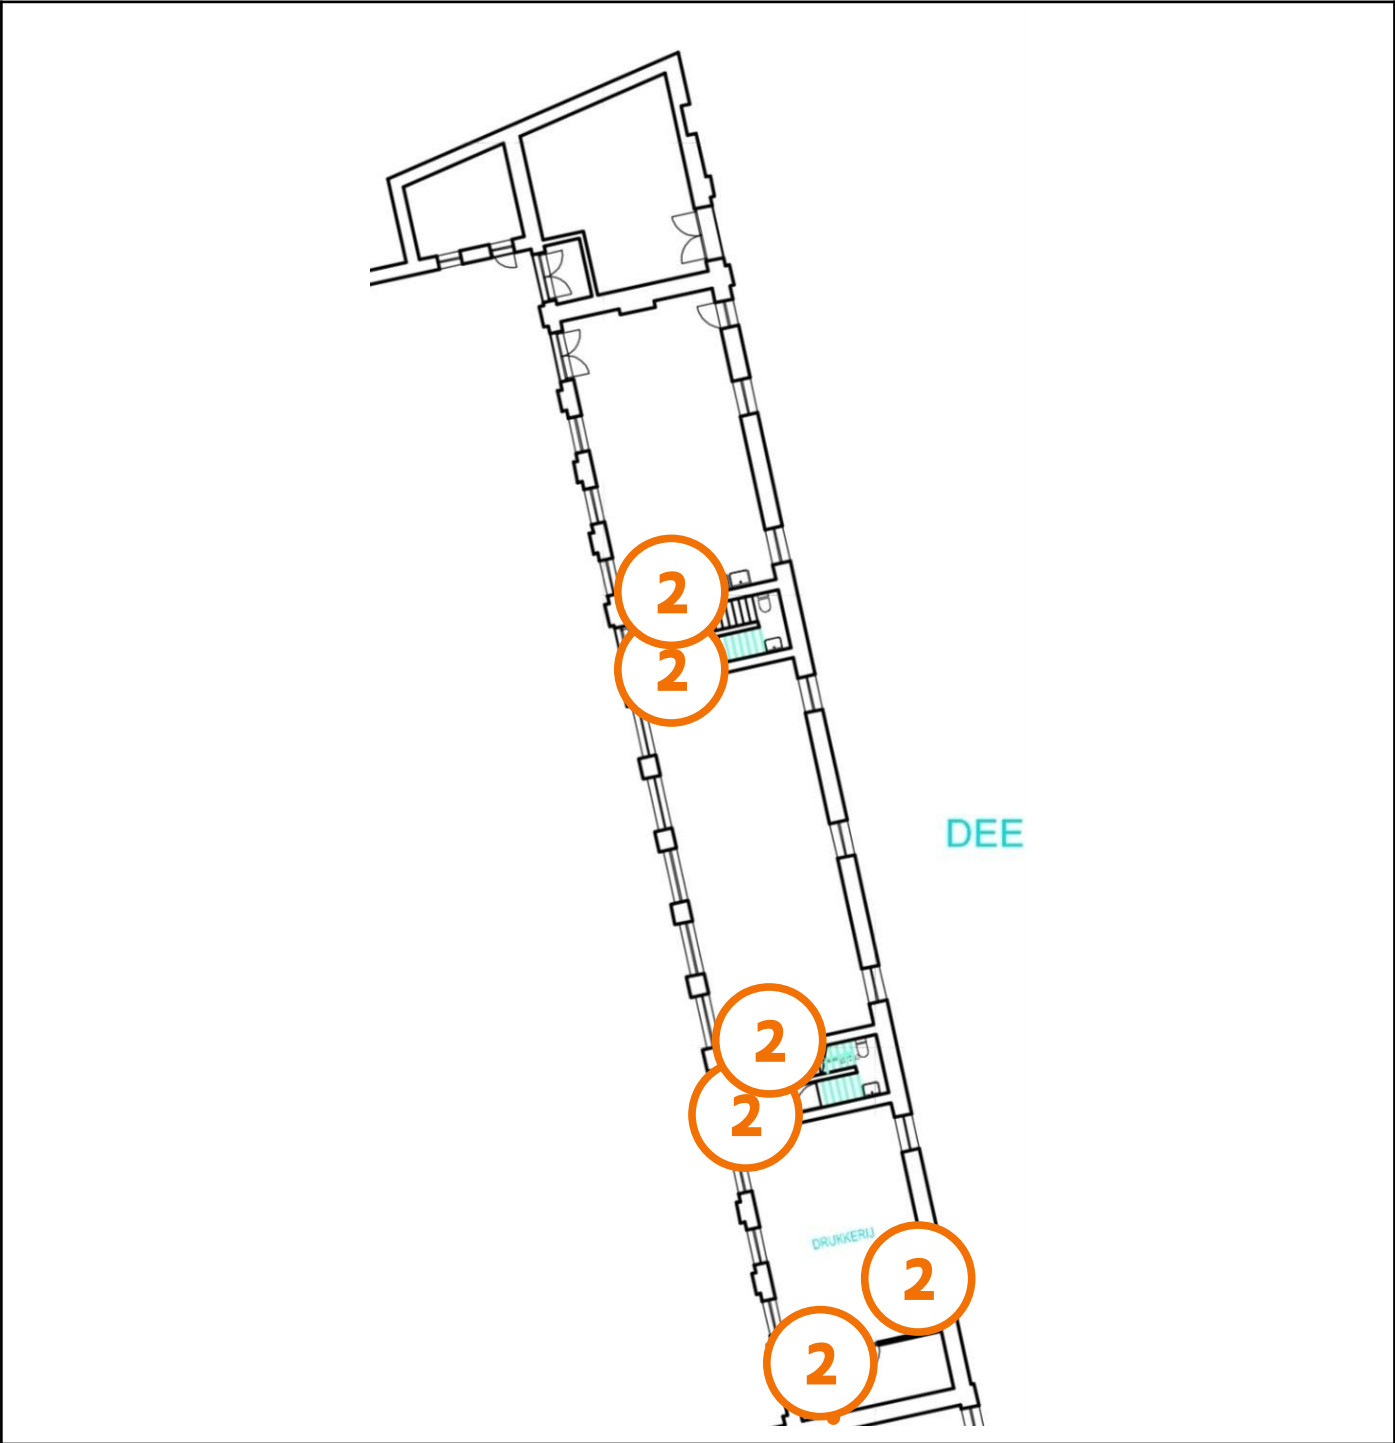
### Plan 4.3: Wasserij GVL : bakelieten toepassingen

| Beschrijving | Type | Actie |
|---|---|---|
| 2. Bakelieten toepassingen | Asbestmateriaal | Verwijderen |
