# Asbestinventarisatetest

Sint-Jorisstraat 71, 8000 Brugge

Attestnummer : 20250425-000317.000

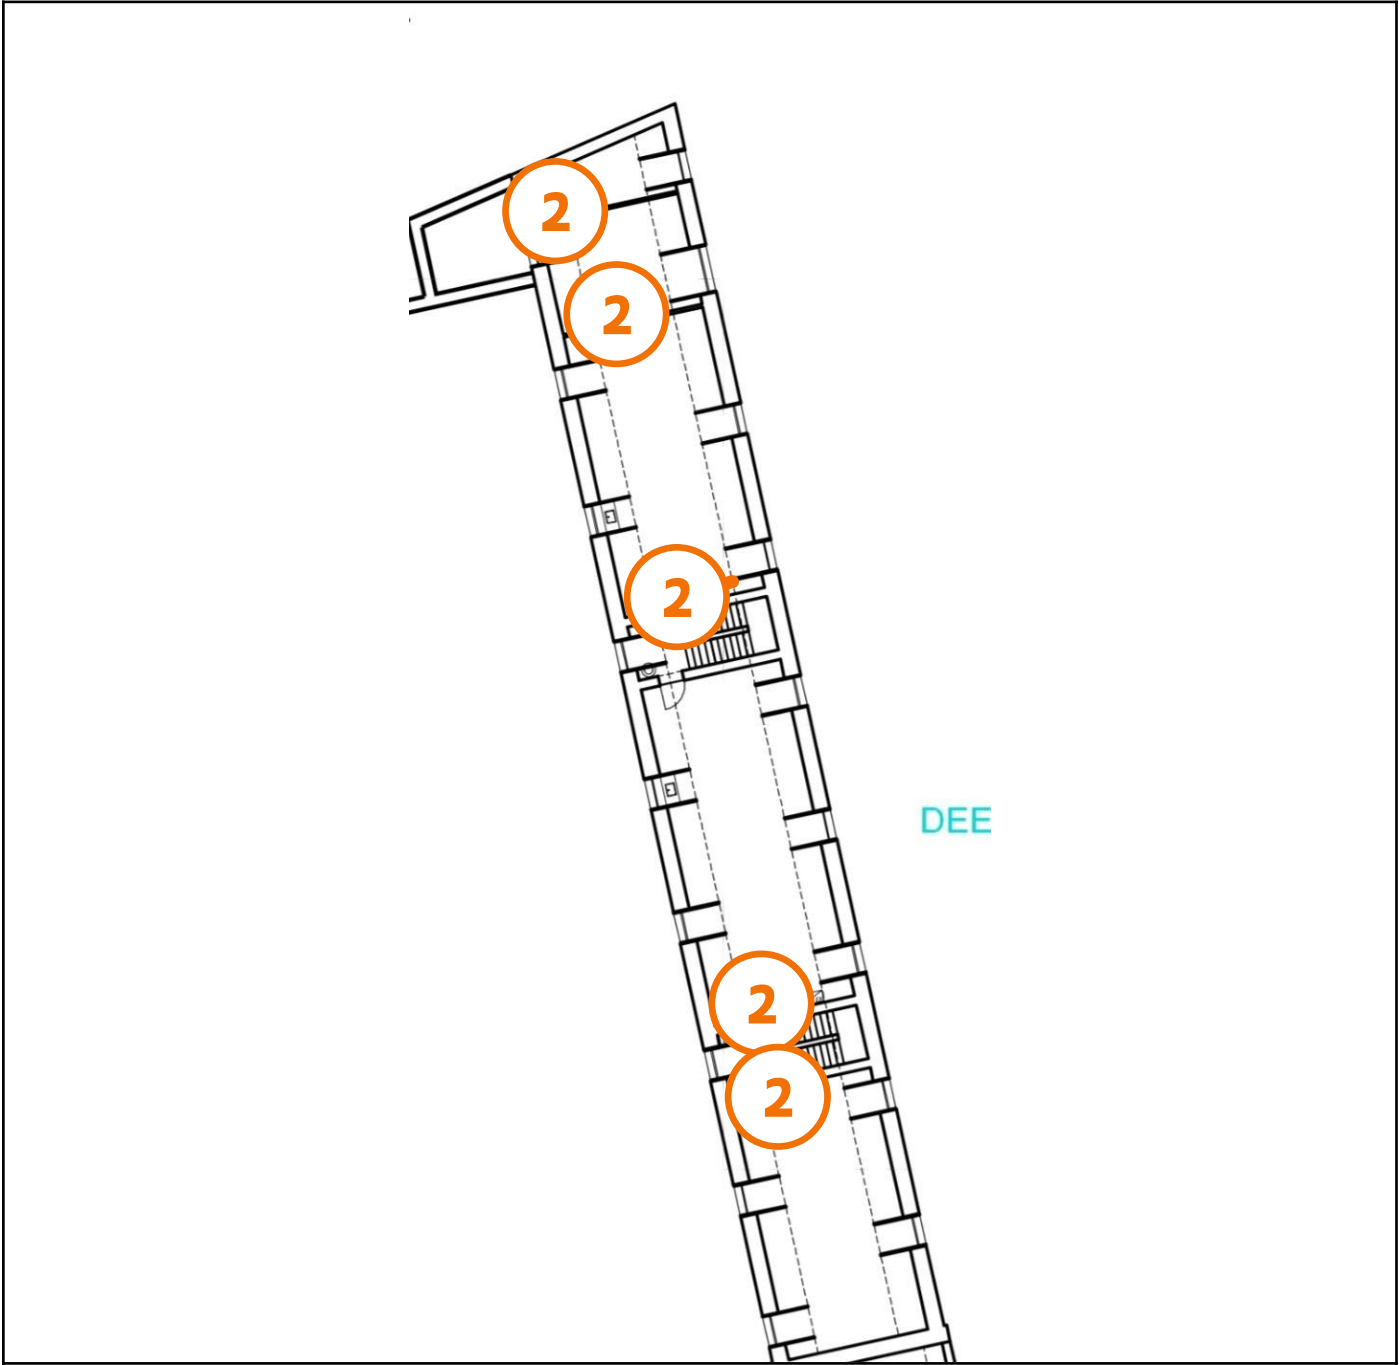
# Plan 4.6: Wasserij V1 : bakelieten toepassingen

| Beschrijving | Type | Actie |
|---|---|---|
| 2. Bakelieten toepassingen | Asbestmateriaal | Verwijderen |
