# Asbestinventarisatetest

Lage Kaart 538, 2930 Brasschaat

Attestnummer : 20241107-000371.000

## Niet-asbestveilig

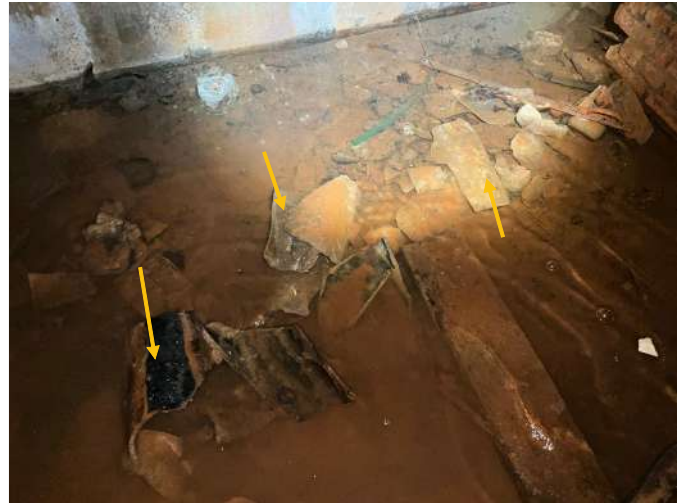
**Dringend verwijderen**

Beschrijving	Afval buis (Niv. -1) - G05
Type afvalstof	Betreft resten (contaminatie) van verwerking of beschadiging
Type resten (contaminatie)	<ul style="list-style-type: none"><li>Stukken, fragmenten (vermengd in materiaal)</li></ul>
Besmette materialen	<ul style="list-style-type: none"><li>Grondwater in kelder</li></ul>
Bron van de resten	Afvoerbuis
Omgeving	Binnen
Primaire drager	Vloer
Gebondenheid resten	Hecht
Hoeveelheid (gewicht - aantal)	<ul style="list-style-type: none"><li>5,00 kg - 1 stuk</li></ul>
Totaal gewicht	5,00 kg
Eenvoudig bereikbaar	Ja
Identificatiemethode	Vaststelling zonder monstername
Opmerking	Het gewicht is een schatting, en het exacte gewicht kan niet worden vastgesteld.

- Verwijder het asbestafval.

- Eenvoudige handelingen: mag via doe-het-zelf of door werknemer(s) met opleidingsattest eenvoudige handelingen

De aanwezige hechtgebonden asbestafvalresten bevinden zich binnen in het pand. Indien deze niet verder beschadigd raken tijdens het verwijderen, is het toegestaan dat particulieren deze zelf verwijderen met behulp van doe-het-zelf-pakketten.

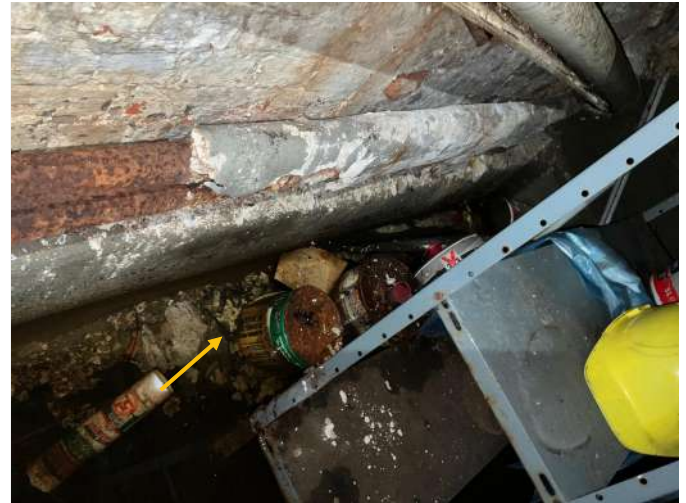
**Dringend verwijderen**

<b>Beschrijving</b>	Afval Leidingisolatie 3 (Niv. -1) - G05
<b>Type afvalstof</b>	Betreft resten (contaminatie) van verwerking of beschadiging
<b>Type resten (contaminatie)</b>	<ul style="list-style-type: none"><li>• Stof, deeltjes &lt; 4 mm, flinters, gruis (vermengd in materiaal)</li><li>• Stukken, fragmenten (vermengd in materiaal)</li></ul>
<b>Besmette materialen</b>	<ul style="list-style-type: none"><li>• Grondwater in kelder</li></ul>
<b>Bron van de resten</b>	Leidingisolatie kelder
<b>Omgeving</b>	Binnen
<b>Primaire drager</b>	Waterbodem
<b>Gebondenheid resten</b>	Niet hecht
<b>Hoeveelheid (gewicht - aantal)</b>	<ul style="list-style-type: none"><li>• 5,00 kg - 1 stuk</li></ul>
<b>Totaal gewicht</b>	5,00 kg
<b>Eenvoudig bereikbaar</b>	Ja
<b>Identificatiemethode</b>	Vaststelling met monstername
<b>Opmerking</b>	Het gewicht is een schatting, en het exacte gewicht kan niet worden vastgesteld.

- Sluit de ruimte luchtdicht af en vermijd het betreden van de ruimte in afwachting van verwijdering.
- Verwijder het asbestafval.

- Eenvoudige handelingen: enkel door erkend asbestverwijderaar  
Laat het gecontamineerde water wegpompen door een erkende asbestverwijderaar, die gebruikmaakt van aangesloten filters die geschikt zijn voor het filteren en opzuigen van gecontamineerd water.
- Hermetische zone (erkend asbestverwijderaar)  
De niet-hechtgebonden gipsisolatie bevindt zich binnen in het pand. Bij verwijdering kan het asbesthoudend gips gemakkelijk verbrokkelen. Om te voorkomen dat asbestvezels zich verspreiden in de omgeving, is het noodzakelijk om een onderdrukzone (hermetische zone) te creëren. Vanwege deze voorzorgsmaatregel dient de verwijdering uitsluitend te worden uitgevoerd door een erkende asbestverwijderaar.

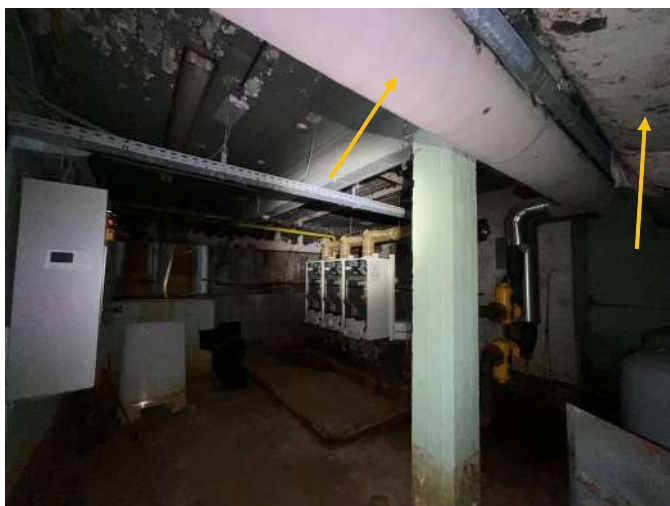
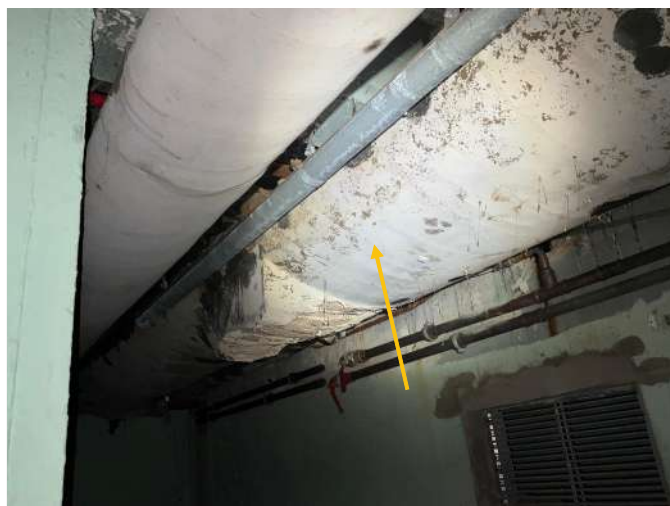
<b>Beschrijving</b>	Afval Leidingisolatie 1 (Niv. -1) - G05
<b>Type afvalstof</b>	Betreft resten (contaminatie) van verwerking of beschadiging
<b>Type resten (contaminatie)</b>	<ul style="list-style-type: none"><li>• Stof, deeltjes &lt; 4 mm, flinters, gruis (vermengd in materiaal)</li><li>• Stukken, fragmenten (vermengd in materiaal)</li></ul>
<b>Besmette materialen</b>	<ul style="list-style-type: none"><li>• Grondwater in kelder</li></ul>
<b>Bron van de resten</b>	Leidingisolatie in kelders
<b>Omgeving</b>	Binnen
<b>Primaire drager</b>	Ruimteverwarming
<b>Gebondenheid resten</b>	Niet hecht
<b>Hoeveelheid (gewicht - aantal)</b>	<ul style="list-style-type: none"><li>• 2,00 kg - 1 stuk</li></ul>
<b>Totaal gewicht</b>	2,00 kg
<b>Eenvoudig bereikbaar</b>	Ja
<b>Identificatiemethode</b>	Vaststelling met bewijsdocument, zonder monstername
<b>Opmerking</b>	Het gewicht is een schatting, en het exacte gewicht kan niet worden vastgesteld.

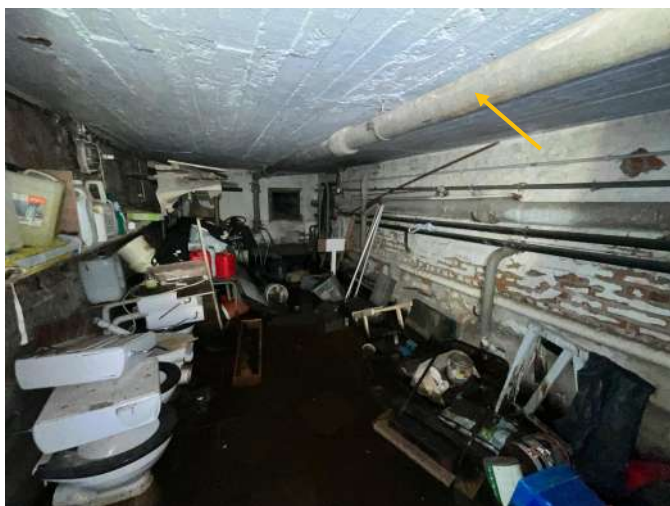
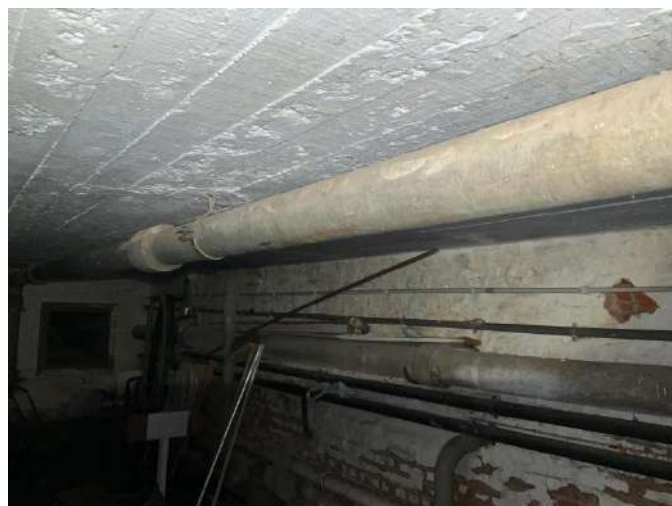
Beschrijving	Gecontamineerd water (leidingisolatie kelder) - G05
Type afvalstof	Betreft resten (contaminatie) van verwerking of beschadiging
Type resten (contaminatie)	<ul style="list-style-type: none"><li>Stof, deeltjes &lt; 4 mm, flinters, gruis (los, opliggend)</li><li>Stof, deeltjes &lt; 4 mm, flinters, gruis (vermengd in materiaal)</li></ul>
Besmette materialen	<ul style="list-style-type: none"><li>Geen (er is geen vermenging met ander materiaal)</li></ul>
Bron van de resten	Leidingisolatie in de kelder.
Omgeving	Buiten
Primaire drager	Verharding, wegenis
Gebondenheid resten	Niet hecht
Hoeveelheid (gewicht - aantal)	<ul style="list-style-type: none"><li>1,00 kg - 1 stuk</li></ul>
Totaal gewicht	1,00 kg
Eenvoudig bereikbaar	Ja
Identificatiemethode	Vaststelling zonder monsternamen
Opmerking	Het gewicht is een schatting, en het exacte gewicht kan niet worden vastgesteld.

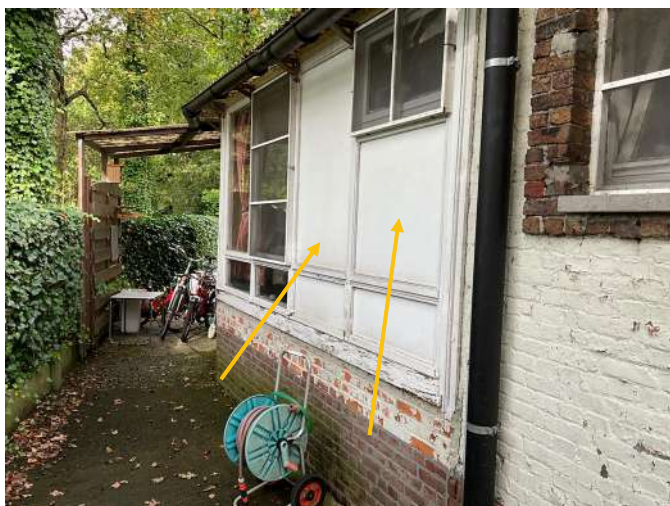
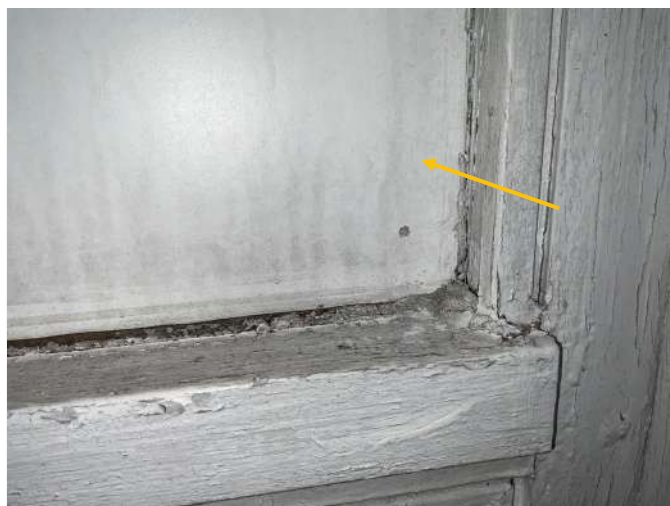
Opmerking	Naar verwachting loopt een gedeelte nog door onder de dakbedekking, maar dit is moeilijk visueel waarneembaar en vergt destructief onderzoek.
