# Asbestinventarisatetest

Lage Kaart 540, 2930 Brasschaat

Attestnummer : 20241108-000457.000

Uitgegeven op : 08.11.2024

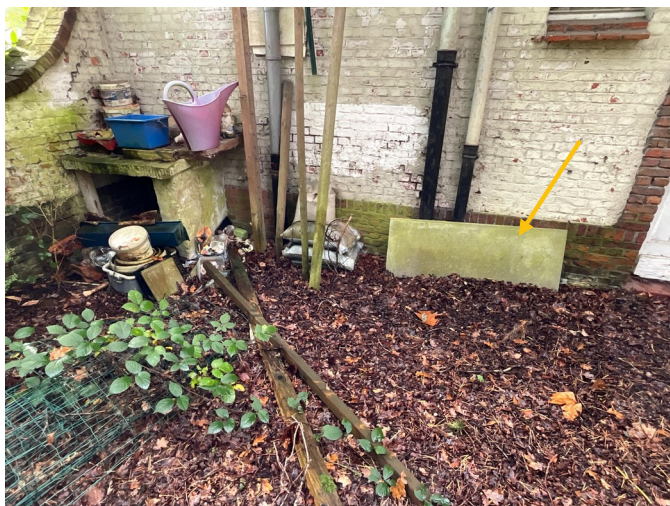
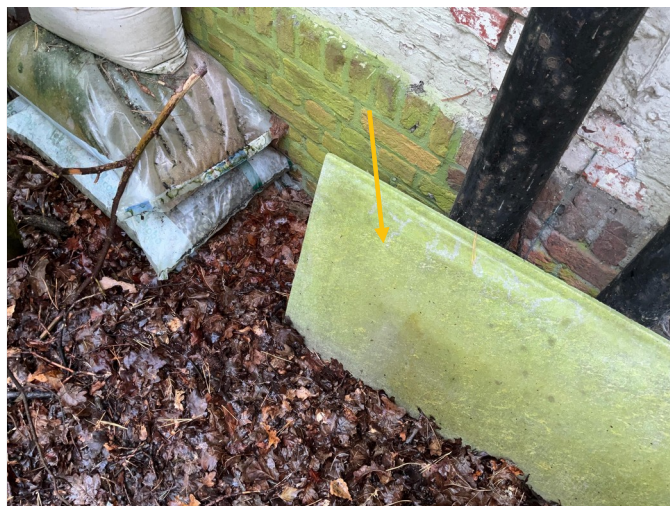
Het asbestmateriaal valt onder de mijlpaal van 2040.

**Dringend verwijderen**

Beschrijving	Afval plaat (buiten) - Woning
Type afvalstof	Betreft stock-voorraad of gedemonteerde asbestmaterialen
Aanwezige resten	Geen resten aanwezig
Omgeving	Buiten
Primaire drager	Onderdelen - stock
Asbestmaterialen	<ul style="list-style-type: none"><li>Plaat, paneel, tablet - Generiek</li><li>Prefab - afwerking - Tegel</li></ul>
Bindmiddel van asbestmateriaal	Cement
Gebondenheid op basis van bindmiddel	Hecht
Hoeveelheid (gewicht - aantal)	<ul style="list-style-type: none"><li>15,00 kg - 1 stuk</li></ul>
Totaal gewicht	15,00 kg
Eenvoudig bereikbaar	Ja
Identificatiemethode	Vaststelling zonder monstername
Opmerking	Het gewicht is een schatting, en het exacte gewicht kan niet worden vastgesteld.

- Verwijder het asbestafval.

- Eenvoudige handelingen: mag via doe-het-zelf of door werknemer(s) met opleidingsattest eenvoudige handelingen  
De aanwezige hechtgebonden asbestafvalresten bevinden zich binnen in het pand. Indien deze niet verder beschadigd raken tijdens het verwijderen, is het toegestaan dat particulieren deze zelf verwijderen met behulp van doe-het-zelf-pakketten.

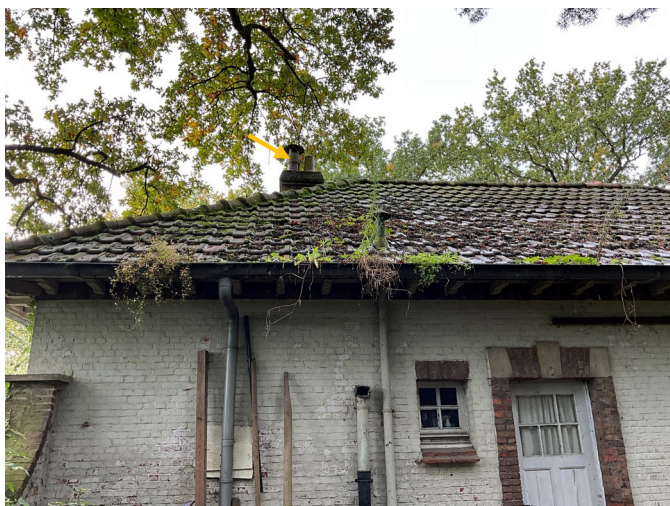
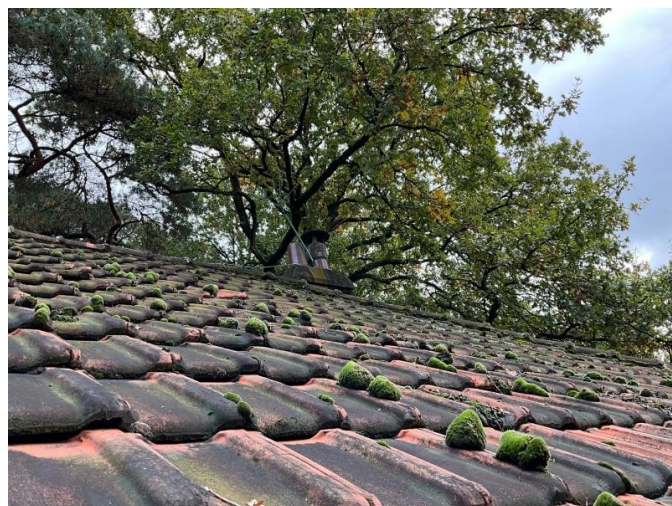
Het asbestmateriaal valt onder de mijlpaal van 2034.

Verwijderen

Eindbeoordeling materiaalrisico	Verhoogd materiaalrisico en/of verhoogde kans op vezelvrijgave
---------------------------------	--

Gebondenheid	Categorie 1: hechtgebonden in oorsprong
Asbestsoort (vezeltype)	Crocidoliet aanwezig
Asbestconcentratie	Laag (< 50%)
Afschermingsgraad van het gehele materiaal	Geheel of deels vrij aan de buitenlucht
Toestand van het materiaal	Matig beschadigd, matig verweerd

Beschrijving	Schouwhoed - Woning
Omgeving	Buiten
Primaire drager	HVAC infrastructuur en uitrusting
Asbestmateriaal	Schouwhoed, ventilatiekap (anti-windval)
Bindmiddel van asbestmateriaal	Cement
Gebondenheid op basis van bindmiddel	Hecht
Hoeveelheid (gewicht - aantal)	<ul style="list-style-type: none"><li>• 5,00 kg - 1 stuk</li></ul>
Totaal gewicht	5,00 kg
Eenvoudig bereikbaar	Ja
Bevestigingswijze	<ul style="list-style-type: none"><li>• Geklemd</li></ul>
Identificatiemethode	Vaststelling zonder monstername
Destructieve handeling voor identificatie	Nee
Opmerking	Enkel de schouwhoed is van asbestcement; de schouwbuizen zelf zijn niet verdacht.

- Verwijder dit asbestmateriaal zo snel mogelijk. Volg de toestand goed op.

- Eenvoudige handelingen: mag via doe-het-zelf of door werknemer(s) met opleidingsattest eenvoudige handelingen  
De schouwhoed is hechtgebonden en bevindt zich in de buitenlucht. Er wordt aanbevolen om de verwijdering te laten uitvoeren door werknemer(s) met opleidingsattest eenvoudige handelingen.

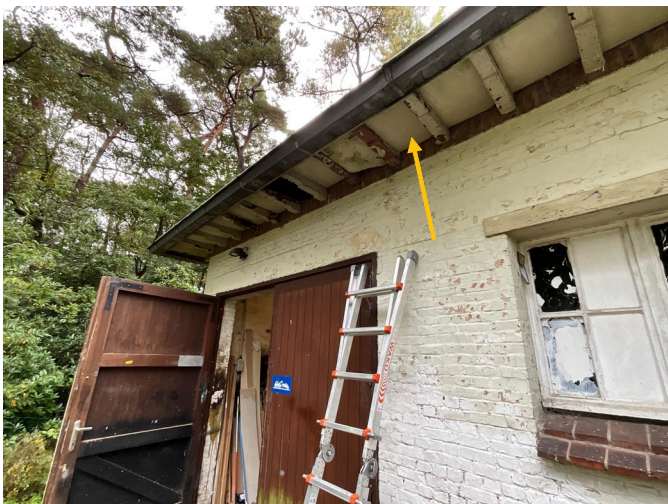
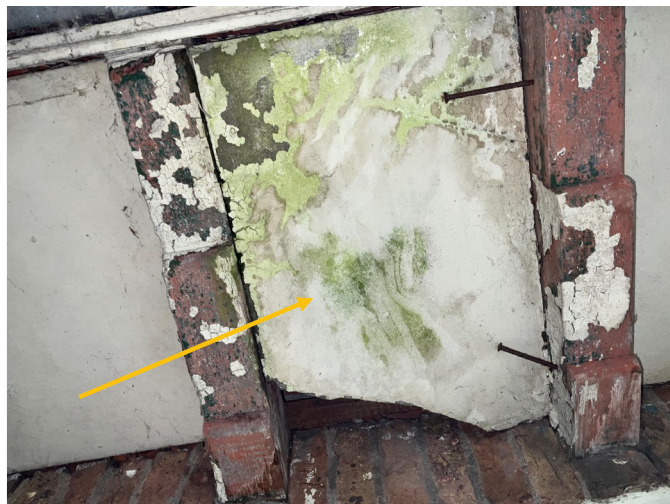
Het asbestmateriaal valt onder de mijlpaal van 2040.

Verwijderen

Eindbeoordeling materiaalrisico	Verhoogd materiaalrisico en/of verhoogde kans op vezelvrijgave
---------------------------------	--

Gebondenheid	Categorie 1: hechtgebonden in oorsprong
Asbestsoort (vezeltype)	Crocidoliet aanwezig
Asbestconcentratie	Laag (< 50%)
Afschermingsgraad van het gehele materiaal	Geheel of deels vrij aan de buitenlucht
Toestand van het materiaal	Matig beschadigd, matig verweerd

Beschrijving	Boeiboorden (dakafwerking) - Woning
Omgeving	Buiten
Primaire drager	Schuin dak
Asbestmateriaal	Plaat, paneel, tablet - Generiek
Bindmiddel van asbestmateriaal	Cement
Gebondenheid op basis van bindmiddel	Hecht
Hoeveelheid (oppervlakte - dikte - aantal)	• 1,40 m <sup>2</sup> - 0,50 cm - 1 stuk
Totaal volume	0,007 m <sup>3</sup>
Eenvoudig bereikbaar	Ja
Bevestigingswijze	<ul style="list-style-type: none"><li>• Geklemd</li><li>• Genageld, geniet</li></ul>
Identificatiemethode	Vaststelling zonder monsternamen
Destructieve handeling voor identificatie	Nee
Opmerking	Betreft al de panelen aan de onderzijde die zijn toegepast bij de dakrandafwerking.

- Zorg voor een veilig beheer. Vermijd het beschadigen van het asbestmateriaal. Controleer de toestand jaarlijks op wijzigingen.

- Eenvoudige handelingen: mag via doe-het-zelf of door werknemer(s) met opleidingsattest eenvoudige handelingen  
De panelen zijn hechtgebonden en bevindt zich in de buitenlucht. Er wordt aanbevolen om de verwijdering te laten uitvoeren door werknemer(s) met opleidingsattest eenvoudige handelingen.

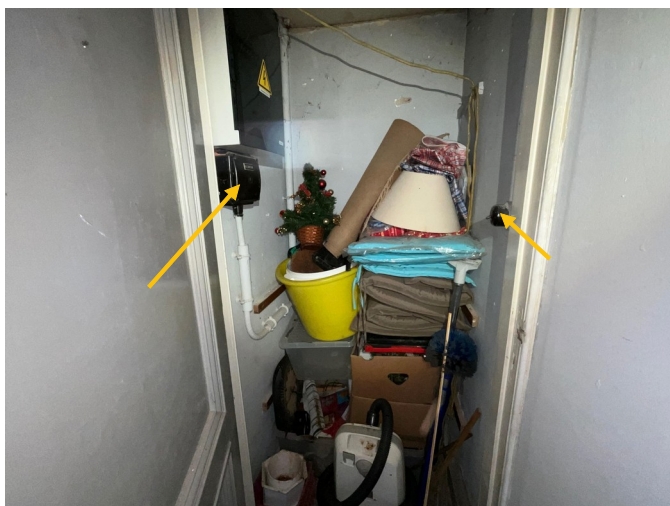
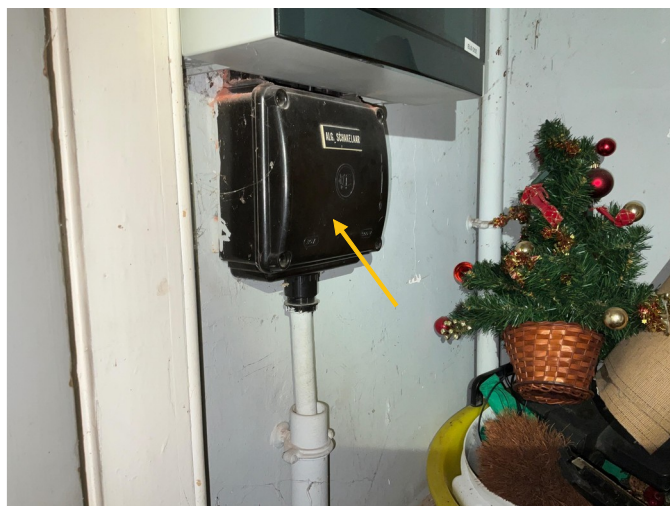
Het asbestmateriaal valt onder de mijlpaal van 2040.

Zorgvuldig beheren

Eindbeoordeling materiaalrisico	Laag materiaalrisico en/of verlaagde kans op vezelvrijgave
---------------------------------	--

Gebondenheid	Categorie 1: hechtgebonden in oorsprong
Asbestsoort (vezeltype)	Crocidoliet aanwezig
Asbestconcentratie	Laag (< 50%)
Afschermingsgraad van het gehele materiaal	Geheel of deels (ook) vrij aan de binnenlucht
Toestand van het materiaal	Onbeschadigd, niet verweerd

Beschrijving	Bakelieten uitrusting (algemeen) - Woning
Omgeving	Binnen
Primaire drager	Communicatie en elektrische infrastructuur en uitrusting
Asbestmateriaal	Plaat, paneel, tablet - Type Bakeliet
Bindmiddel van asbestmateriaal	Kunststof of -hars
Gebondenheid op basis van bindmiddel	Hecht
Hoeveelheid (oppervlakte - dikte - aantal)	<ul style="list-style-type: none"><li>• 0,03 m<sup>2</sup> - 0,30 cm - 2 stuks</li><li>• 0,01 m<sup>2</sup> - 0,30 cm - 2 stuks</li></ul>
Totaal volume	< 0,001 m <sup>3</sup>
Eenvoudig bereikbaar	Ja
Bevestigingswijze	<ul style="list-style-type: none"><li>• Geschroefd</li></ul>
Identificatiemethode	Vaststelling zonder monstername
Destructieve handeling voor identificatie	Nee
Opmerking	<p>Dit betreft onder andere stopcontacten, schakelaars, zekeringskasten.</p> <p>In bakeliet werd vaak asbest gemengd om de slijtvastheid en het isolatievermogen te vergroten. Het materiaal komt voor in verschillende kleuren, voornamelijk zwart, maar ook wit en andere tinten. Omdat monstername niet mogelijk is zonder beschadigingen aan te brengen, wat een destructieve methode zou zijn, wordt deze toepassing als asbestverdacht beschouwd.</p>

- Zorg voor een veilig beheer. Vermijd het beschadigen van het asbestmateriaal. Controleer de toestand jaarlijks op wijzigingen.

- Eenvoudige handelingen: mag via doe-het-zelf of door werknemer(s) met opleidingsattest eenvoudige handelingen  
Het hechtgebonden bakeliet bevindt zich binnen in het pand. Als particulier is het toegestaan om de toepassing zelf te verwijderen, op voorwaarde dat er geen schade aan wordt toegebracht (met behulp van doe-het-zelf-pakketten).

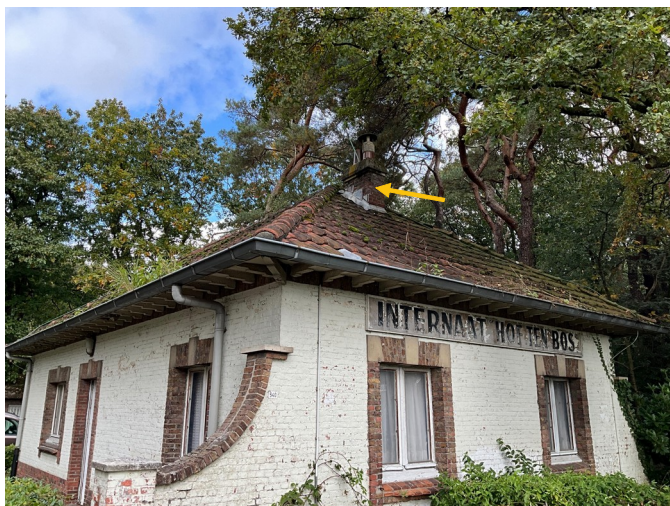
Situeringfoto

**Reden:** Het te onderzoeken materiaal situeert zich hoger dan 3,50 m te rekenen vanaf een veilige ondergrond

De toebehoren van de schoorsteen op het zadeldak zijn niet inspecteerbaar vanwege de hoogte, die meer dan 3,50 meter boven een veilige ondergrond ligt. Dit betreft zowel de schoorsteen zelf als de omliggende elementen, zoals de schoorsteenkop, schoorsteenmantel, het rookgasafvoerkanaal en de deksteen. Aangezien deze onderdelen mogelijk verdachte materialen bevatten, vormt dit een tijdelijke beperking voor verder onderzoek, totdat het mogelijk is om met een hoogwerker of steiger de inspectie uit te voeren.

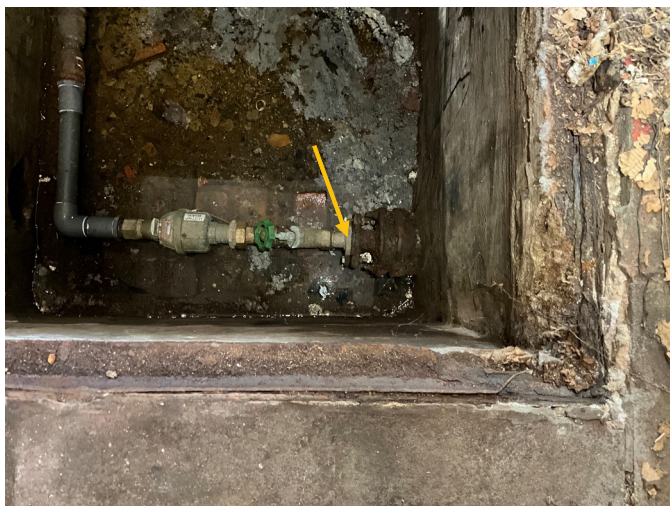
Mogelijk bevinden zich verdachte flenspakkingen tussen twee flenzen van de waterleiding. Dit is echter niet visueel waarneembaar.

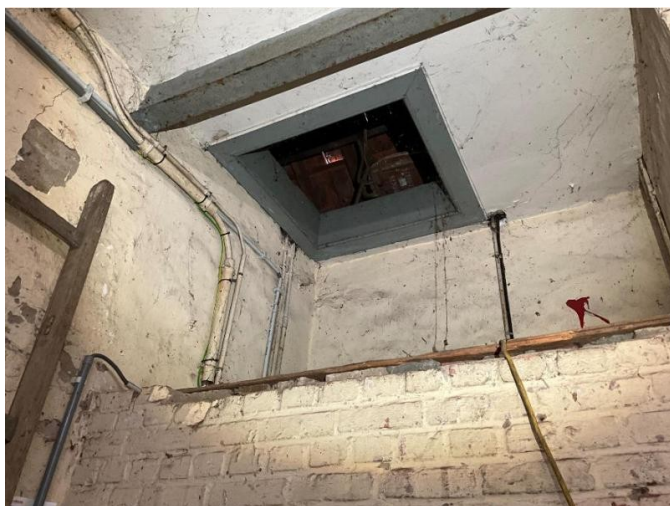
Er is geen verdacht onderdak of onderdakfolie aangetroffen; de dakpannen zijn direct zichtbaar.

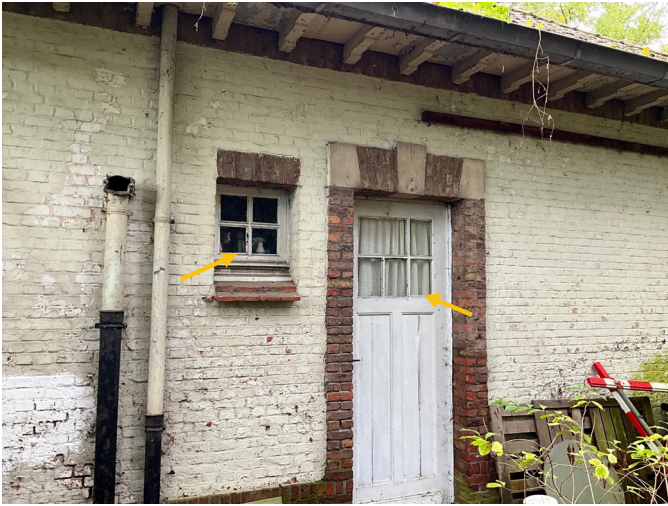
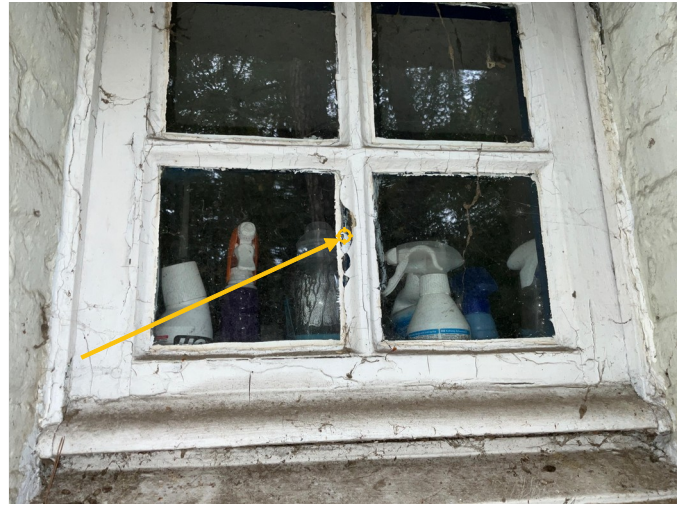
Geen asbest

#	Type	Referentie	Resultaat
8.1	Puntmonster	M005	Geen asbest

<b>Beschrijving</b>	Stopverf tussen glas en profiel(hout) - Woning
<b>Omgeving</b>	Grenst aan binnen- en buitenlucht
<b>Primaire drager</b>	Wandopening verticaal (raam, deur, ...)
<b>Bindmiddel van materiaal</b>	Kitten, mastiek, pasta
<b>Gebondenheid op basis van bindmiddel</b>	Hecht
<b>Hoeveelheid (gewicht - aantal)</b>	<ul style="list-style-type: none"><li>• 3,00 kg - 1 stuk</li></ul>
<b>Totaal gewicht</b>	3,00 kg
<b>Identificatiemethode</b>	Vaststelling met monstername
<b>Destructieve handeling voor identificatie</b>	Nee
<b>Opmerking</b>	Dit betreft alle aanwezige houten ramen in de woning.

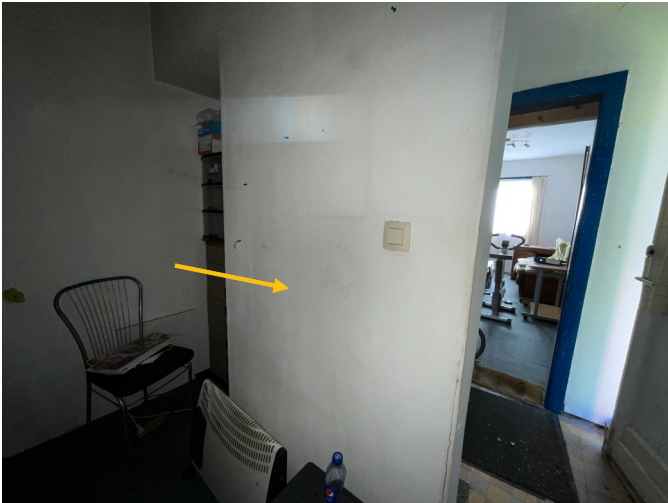
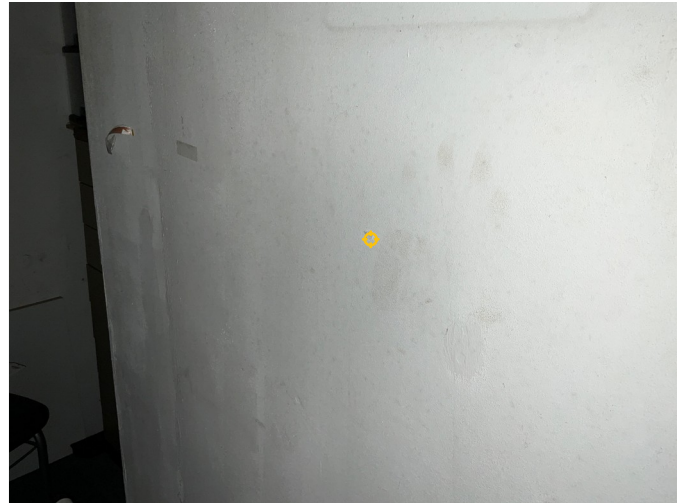
Geen asbest

#	Type	Referentie	Resultaat
9.1	Mengmonster	M003	Geen asbest

<b>Beschrijving</b>	Gipsplaten binnenwand - Woning
<b>Omgeving</b>	Binnen
<b>Primaire drager</b>	Binnenwand
<b>Bindmiddel van materiaal</b>	Gips - kalk
<b>Gebondenheid op basis van bindmiddel</b>	Niet-hechtgebonden
<b>Hoeveelheid (gewicht - aantal)</b>	<ul style="list-style-type: none"><li>• 200,00 kg - 1 stuk</li></ul>
<b>Totaal gewicht</b>	200,00 kg
<b>Identificatiemethode</b>	Vaststelling met monstername
<b>Destructieve handeling voor identificatie</b>	Nee
<b>Opmerking</b>	Het gewicht is een schatting, en het exacte gewicht kan niet worden vastgesteld.

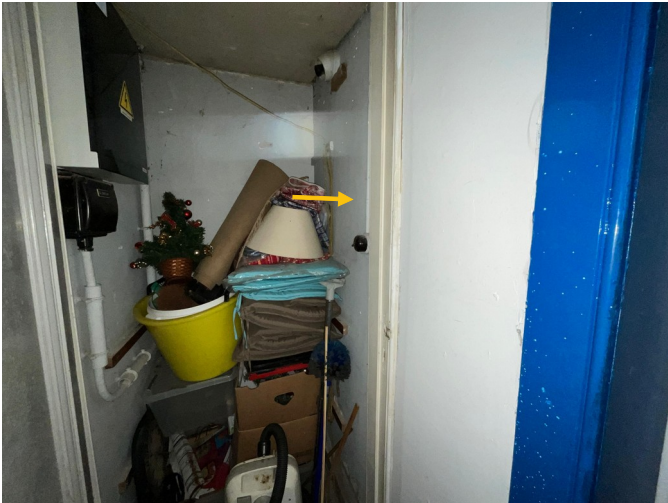
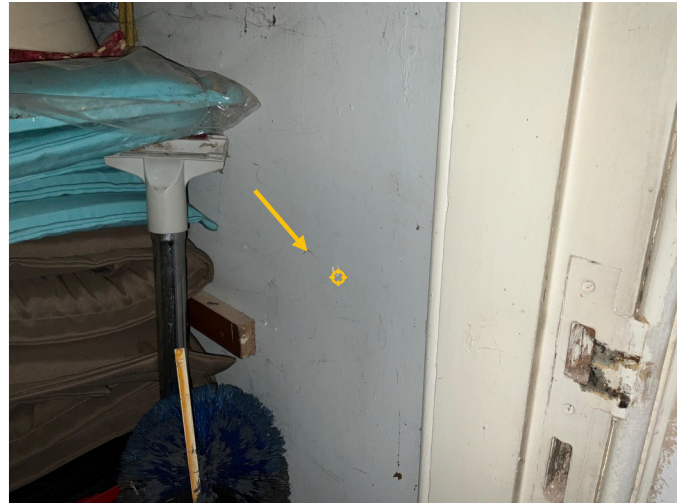
Geen asbest

#	Type	Referentie	Resultaat
10.1	Mengmonster	M001	Geen asbest

Beschrijving	Pleisterwerk binnenwand - Woning
Omgeving	Binnen
Primaire drager	Binnenwand
Bindmiddel van materiaal	Gips - kalk
Gebondenheid op basis van bindmiddel	Niet-hechtgebonden
Hoeveelheid (oppervlakte - dikte - aantal)	• 123,00 m <sup>2</sup> - 1,00 cm - 1 stuk
Totaal volume	1,23 m <sup>3</sup>
Identificatiemethode	Vaststelling met monstername
Destructieve handeling voor identificatie	Nee
Opmerking	Monsternames van het pleisterwerk zijn uitgevoerd in droge ruimtes en een natte ruimte (keuken). Er is geen stookplaats waargenomen.

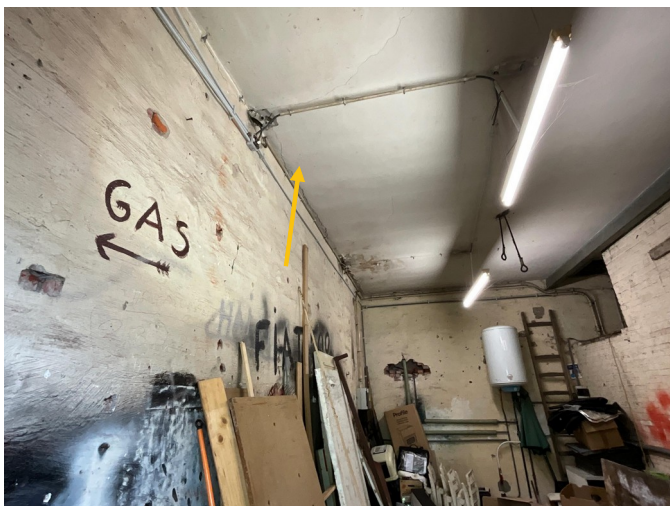
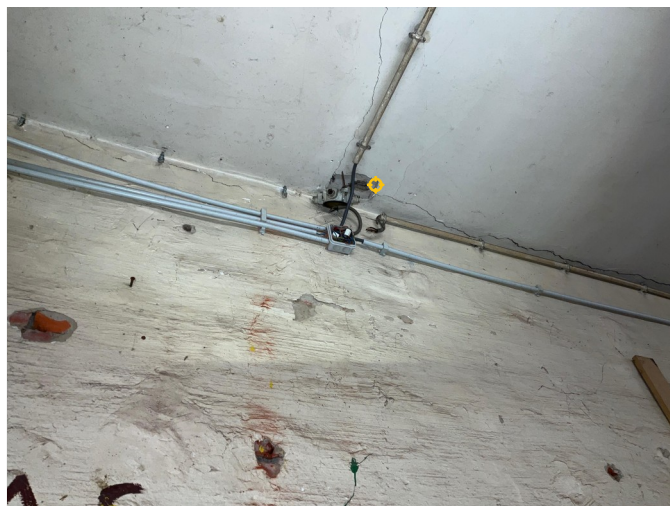
Geen asbest

#	Type	Referentie	Resultaat
11.1	Mengmonster	M002	Geen asbest

<b>Beschrijving</b>	Pleisterwerk plafond - Woning
<b>Omgeving</b>	Binnen
<b>Primaire drager</b>	Plafond
<b>Bindmiddel van materiaal</b>	Gips - kalk
<b>Gebondenheid op basis van bindmiddel</b>	Niet-hechtgebonden
<b>Hoeveelheid (oppervlakte - dikte - aantal)</b>	• 19,90 m <sup>2</sup> - 1,00 cm - 1 stuk
<b>Totaal volume</b>	0,199 m <sup>3</sup>
<b>Identificatiemethode</b>	Vaststelling met monstername
<b>Destructieve handeling voor identificatie</b>	Nee
<b>Opmerking</b>	Monsternames van het pleisterwerk is uitgevoerd in droge ruimte (garage). De resterende plafonds zijn niet bepleisterd.

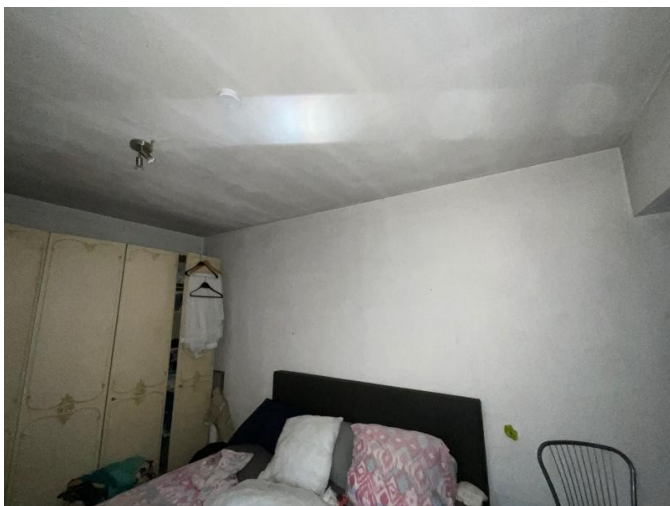
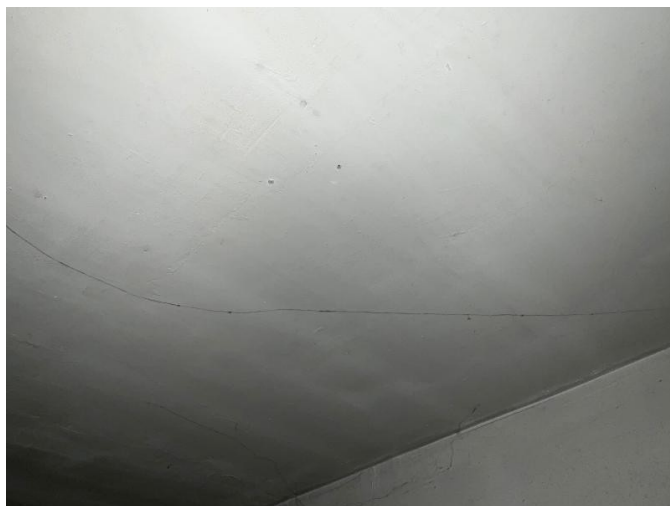
Geen asbest

#	Type	Referentie	Resultaat
12.1	Mengmonster	M004	Geen asbest

Beschrijving	Gipsplaten plafond - Woning
Omgeving	Binnen
Primaire drager	Plafond
Bindmiddel van materiaal	Gips - kalk
Gebondenheid op basis van bindmiddel	Niet-hechtgebonden
Hoeveelheid (oppervlakte - dikte - aantal)	• 44,00 m <sup>2</sup> - 1,00 cm - 1 stuk
Totaal volume	0,44 m <sup>3</sup>
Identificatiemethode	Vaststelling met monstername
Destructieve handeling voor identificatie	Nee
Opmerking	Het gewicht is een schatting, en het exacte gewicht kan niet worden vastgesteld.
