# Asbestinventarisatetest

Kerkstraat 16, 9240 Zele

Attestnummer : 20250717-000159.000

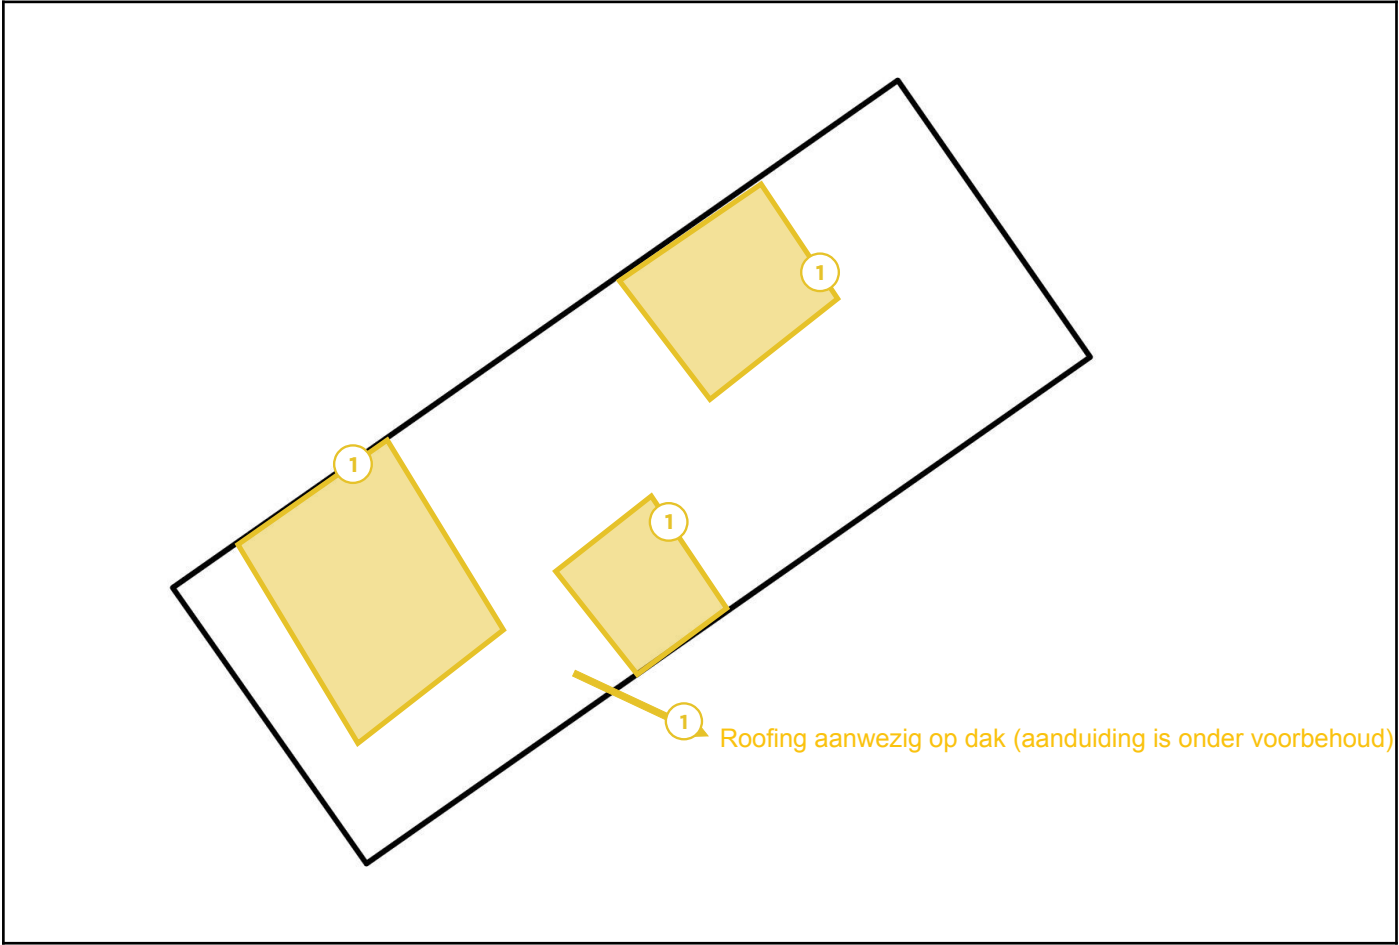
## Plan 2.2: Dak

| Beschrijving | Type | Actie |
|---|---|---|
| 1. Roofing plat dak containergebouw | Asbestmateriaal | Zorgvuldig beheren |

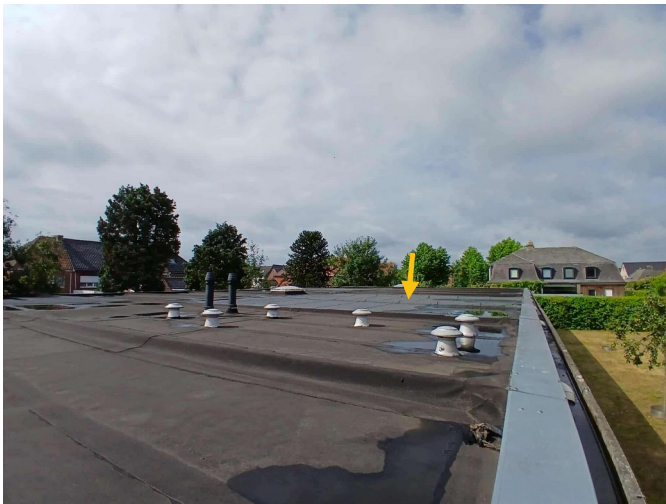
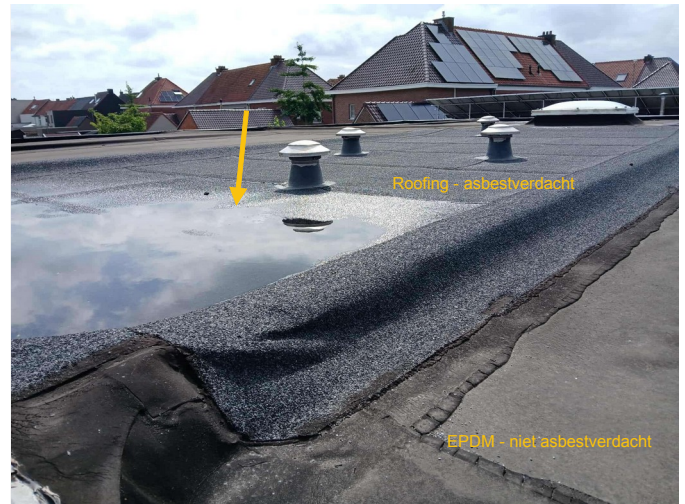
Het asbestmateriaal valt onder de mijlpaal van 2040.

| Eindbeoordeling materiaalrisico | Laag materiaalrisico en/of verlaagde kans op vezelvrijgave |

| Toestand van het materiaal | Licht beschadigd, licht verweerd. Intact calciumsilicaatmateriaal of categorie III 'gebondenheid' |

| Asbestmateriaal | Dak- en gevelbekleding - Roofing |
| Opmerking | De hoeveelheid is een schatting.<br><br>Het platte dak van het containergebouw bestaat deels uit roofing en deels uit EPDM. De roofing kan in zeldzame gevallen asbesthoudend zijn. Staalname is echter niet mogelijk omwille van de kans op gevolgschade. Bij sloop of renovatie dient hier een staal van genomen te worden. De EPDM is niet asbestverdacht. |

- Zorg voor een veilig beheer. Vermijd het beschadigen van het asbestmateriaal. Controleer de toestand jaarlijks op wijzigingen.
- Voer bijkomende staalname(s) uit.

- Eenvoudige handelingen: enkel door erkend asbestverwijderaar  
Samenstelling nagaan en indien asbesthoudend bron zonder te beschadigen en/of breken wegnemen. | Uitvoering door daartoe opgeleid personeel (8h) of erkend saneerder. | Werken volgens de richtlijnen uit de CODEX BOEK VI, Titel 3, werken melden en werkmethode/-plan voorleggen aan FOD WASO.

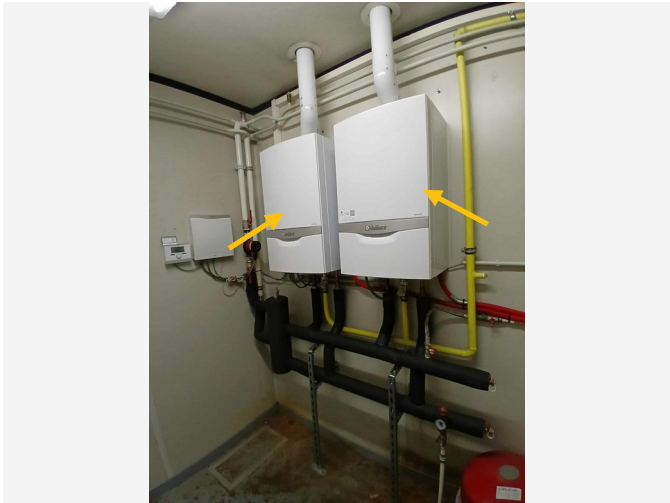
In het containergebouw bevinden zich 2 CV-ketels van het merk Vaillant. Deze dateren uit 2021 en bevatten bijgevolg geen asbesthoudende materialen.

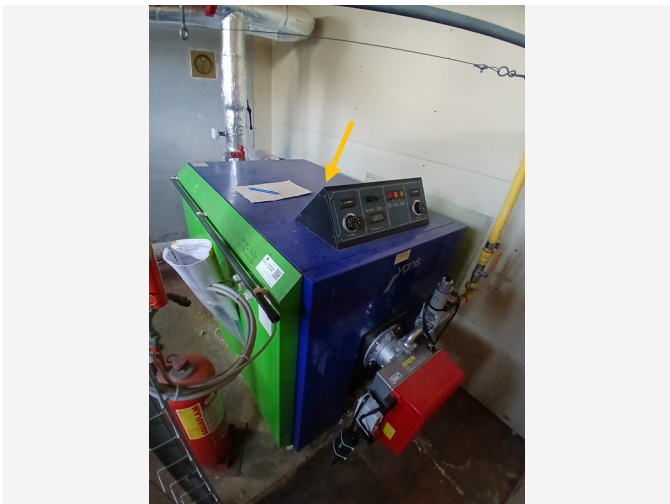
Het bouwjaar van de CV-ketel van het merk Ygnis, in de stookplaats van gebouw C, kon niet achterhaald worden. Deze dateert allicht van voor 2000. Het is mogelijk dat deze asbesthoudende materialen (pakkingen/dichtingen) bevat binnenin.

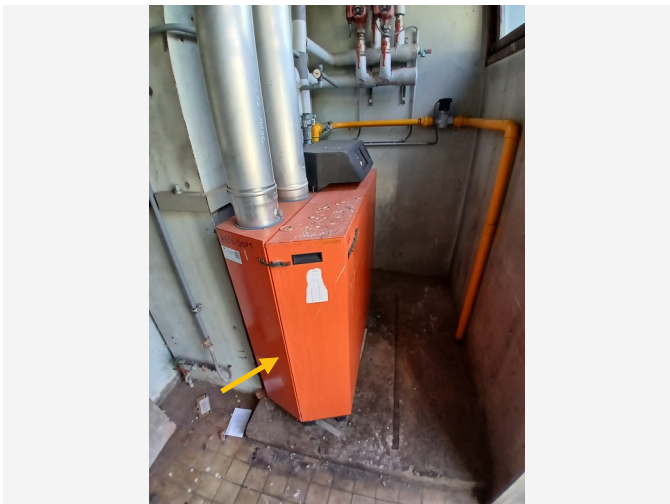
De CV-ketel van het merk Remeha, die zich in de stookplaats van gebouw E bevindt, dateert uit 2003. Deze bevat bijgevolg geen asbesthoudende materialen.

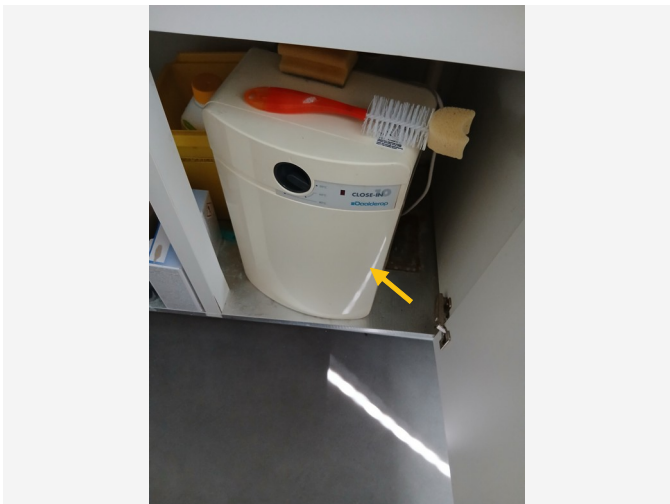
Er bevinden zich verspreid in de gebouwen een aantal doorstromers van het merk Daalderop. Deze dateren allemaal van na 2001 en bevatten bijgevolg geen asbesthoudende materialen.

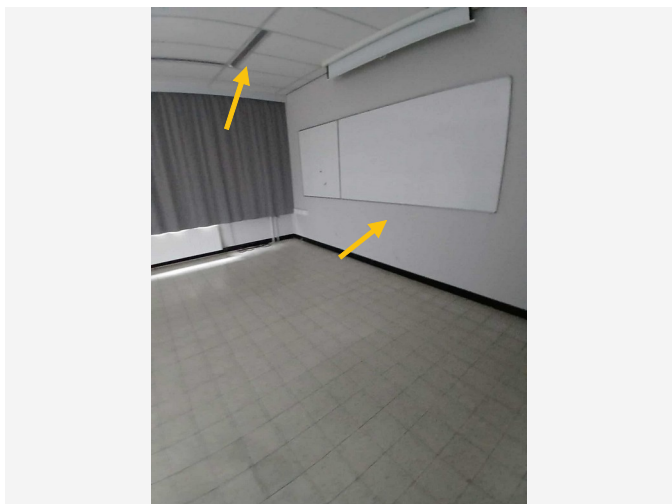
Er is geen waarneembaar pleisterwerk aanwezig aan de muren en de plafonds, met uitzondering van de stookplaats in gebouw C.

De plafonds zijn afgewerkt met plafondtegels. Deze werden op een aantal plaatsen opgetild en er is hierachter geen pleister waarneembaar. De muren bestaan deels uit gyprocplaten en deels uit geleverde beton. Het containergebouw is binnenin overal afgewerkt met houtvezelplaten.

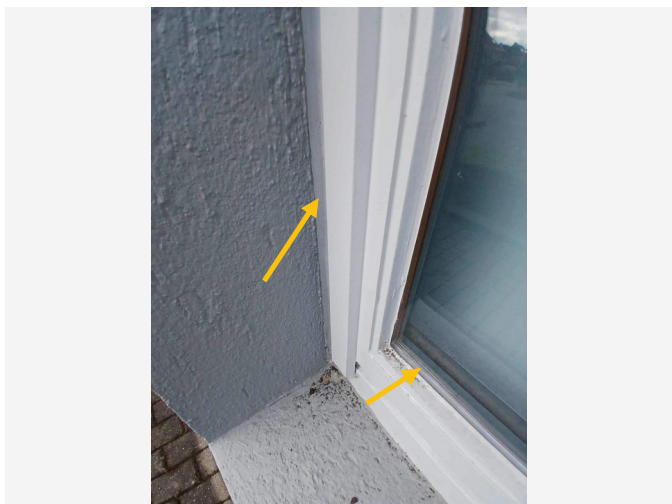
De ramen en deuren zijn in alle gebouwen afgekit met silicone, dit is niet asbesthoudend. Dit geldt zowel voor de afkitting tussen profiel en gevel als de afkitting tussen profiel en glas.

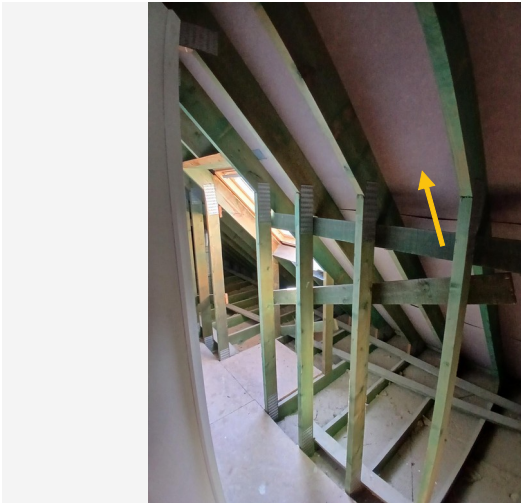
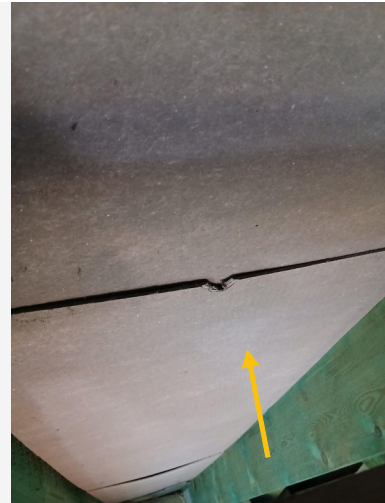
## Fiche 8: Onderdakplaten

Geen asbest

| Opmerking | <p>De hoeveelheid is een schatting.</p> <p>De onderdakplaten werden reeds negatief getest in de voorgaande asbestinventaris maar werden nog eens extra bemonsterd. Het negatieve resultaat werd bevestigd. De onderdakplaten zijn in alle gebouwen dezelfde.</p> |

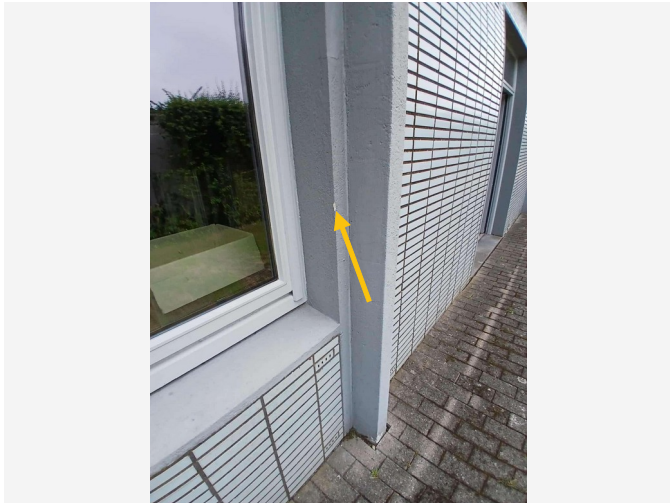
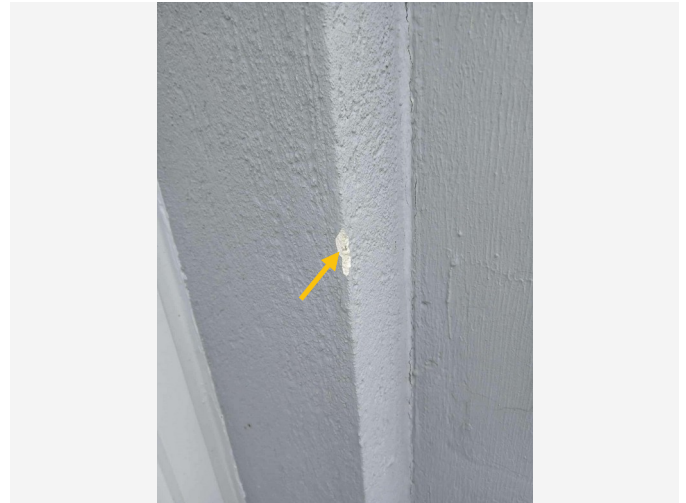
## Fiche 9: Crepilaag rond ramen

Geen asbest

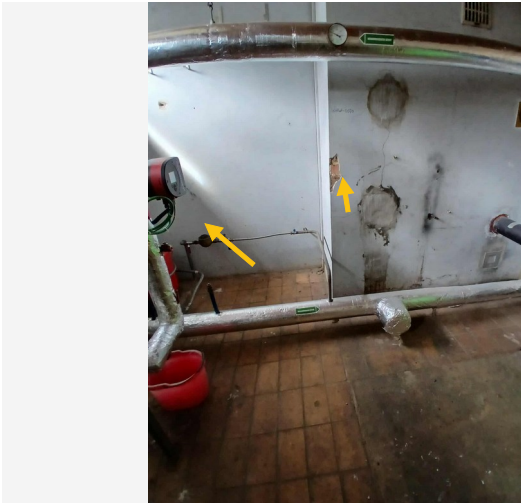
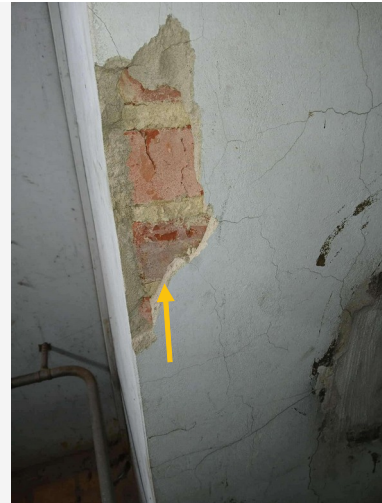
## Fiche 10: Pleisterwerk stookplaats C

Geen asbest

| Opmerking | <p>De hoeveelheid is een schatting.</p> <p>Enkel de muren zijn bepleisterd. Hier werd een mengmonster van genomen.</p> |

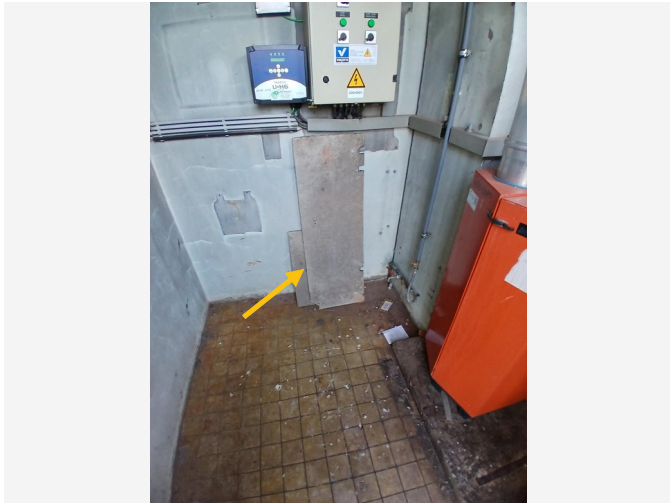
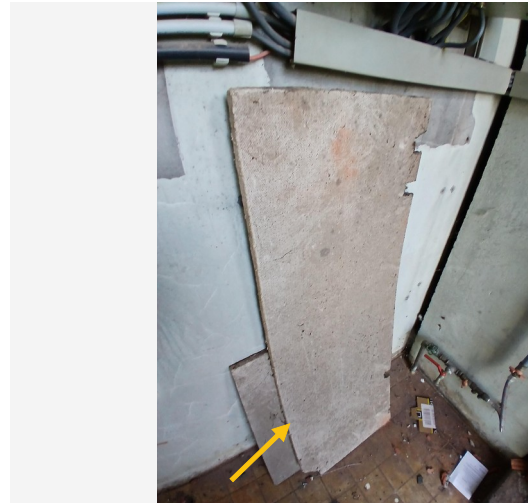
## Fiche 11: Losse platen stookplaats gebouw E

Afvalstof, geen asbest
