# Asbestinventarisatetest

23077A0134/00E000 - Vaartkant-Oost 10, Sint-Pieters-Leeuw

Attestnummer : 20240707-000050.000

Uitgegeven op : 07.07.2024

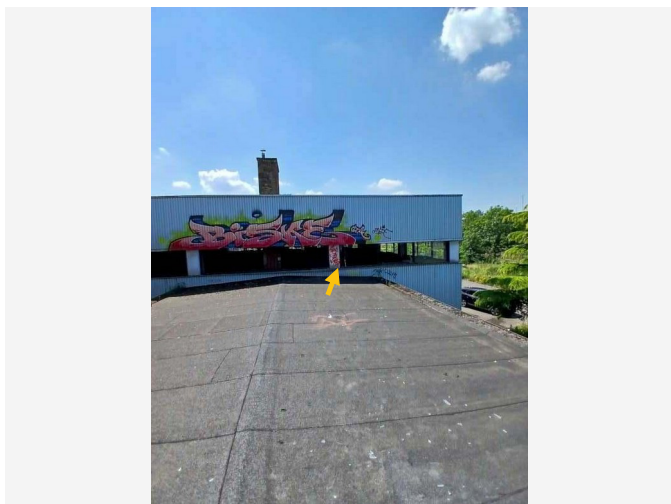
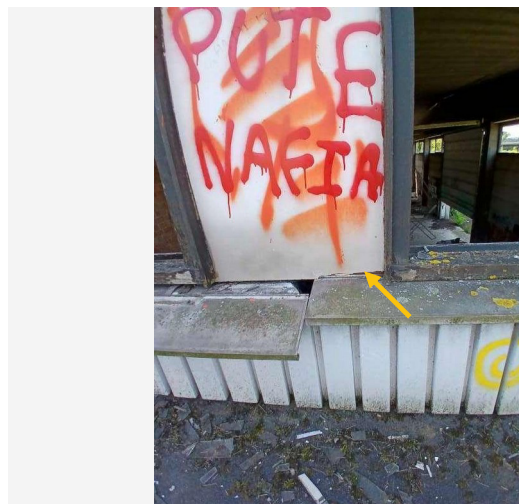
| Fiche 1: invulpanelen rondom gebouwen..... | 23 |

Het asbestmateriaal valt onder de mijlpaal van 2040.

| Eindbeoordeling materiaalrisico | Zeer laag materiaalrisico en/of zeer lage kans op vezelvrijgave |

| Gebondenheid | Categorie 1: hechtgebonden in oorsprong |
| Asbestsoort (vezeltype) | Alleen chrysotiel |
| Asbestconcentratie | Laag (< 50%) |
| Afschermingsgraad van het gehele materiaal | Enkel randen niet afgeschermd maar geen contact met binnenluchtstromen |
| Toestand van het materiaal | Licht beschadigd, licht verweerd. Intact materiaal type Pical – asbestboard of categorie III 'gebondenheid' |

| # | Type | Referentie | Resultaat |
|---|---|---|---|
| 1.1 | Puntmonster | Invulpanelen | Chrysotiel |

| Asbestmateriaal | Plaat, paneel, tablet - Geëmailleerd, type Glasal |

- Zorg voor een veilig beheer en verwijder dit asbestmateriaal wanneer het bij werken eenvoudig bereikbaar wordt. Controleer de toestand jaarlijks op wijzigingen.

- Eenvoudige handelingen: mag via doe-het-zelf of door werknemer(s) met opleidingsattest eenvoudige handelingen  
Verwijderen zonder te beschadigen.

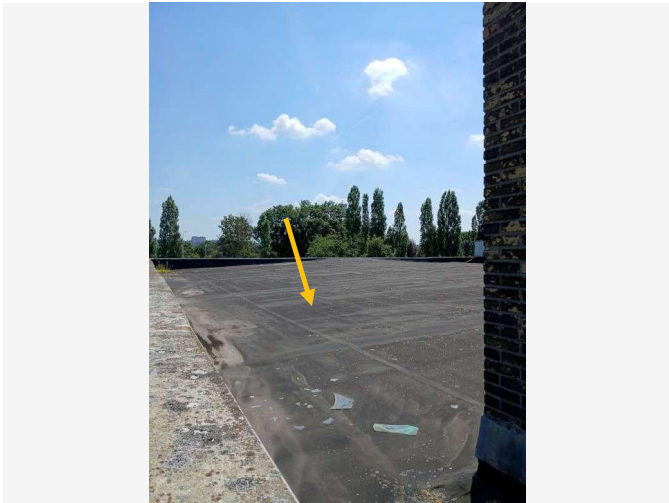
| Fiche 2: epdm op loodsen..... | 27 |

De dakbedekking is uitgevoerd met epdm.

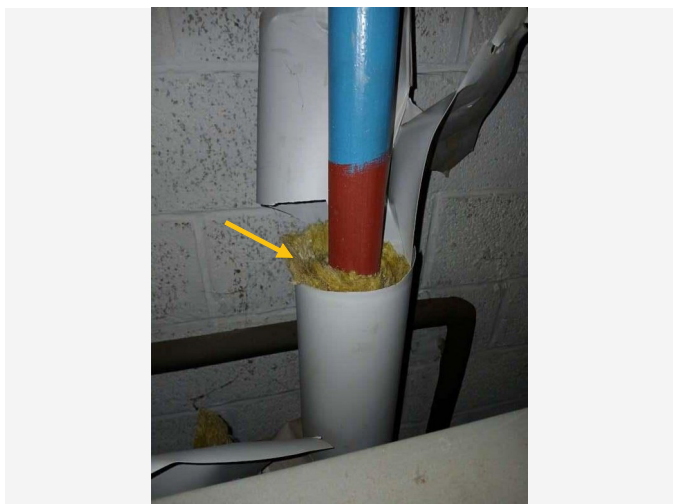
| Fiche 3: leidingisolatie rond leidingen in stookplaats..... | 28 |

De leidingisolatie is uitgevoerd met minerale wol.

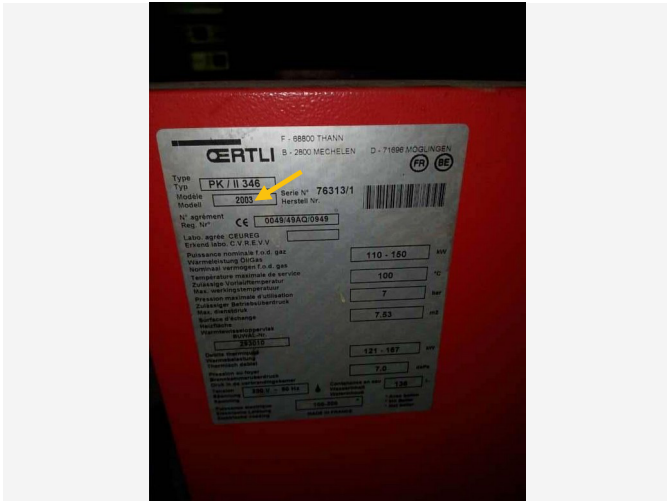
## Fiche 4: cv-ketels in stookplaats

De cv-ketels hebben als bouwjaar 2003 => niet-asbestverdacht.

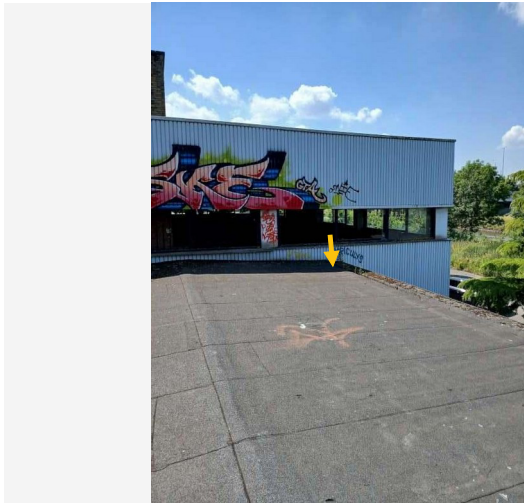
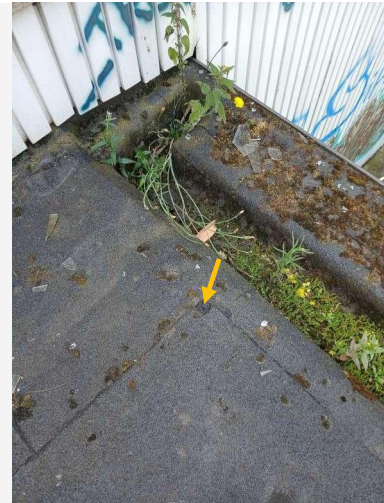
| Fiche 5: roofing op plat dak adm. gebouw +0..... | 31 |

Geen asbest

| # | Type | Referentie | Resultaat |
|---|---|---|---|
| 5.1 | Puntmonster | Roofing 2 | Geen asbest |

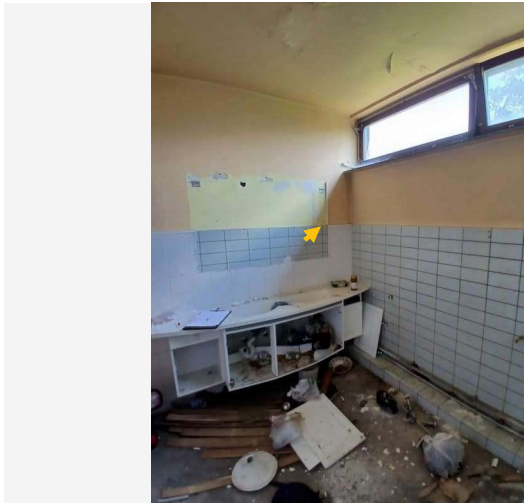
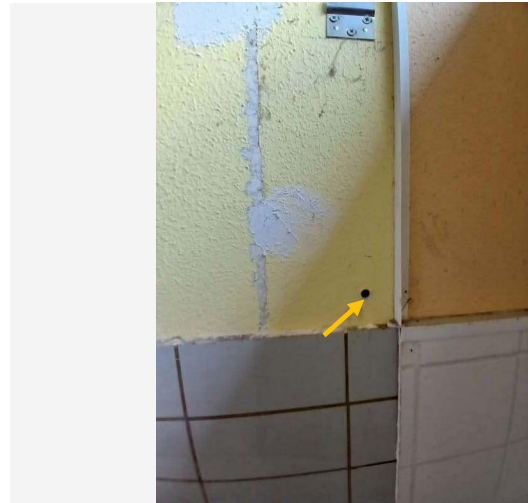
## Fiche 6: pleister wand in appartement

Geen asbest

| # | Type | Referentie | Resultaat |
|---|---|---|---|
| 6.1 | Mengmonster | PW app | Geen asbest |

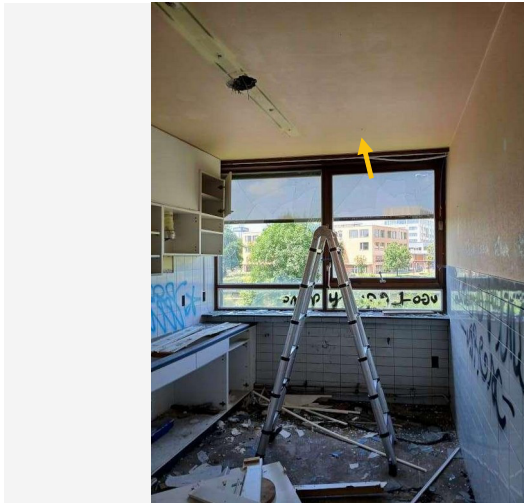
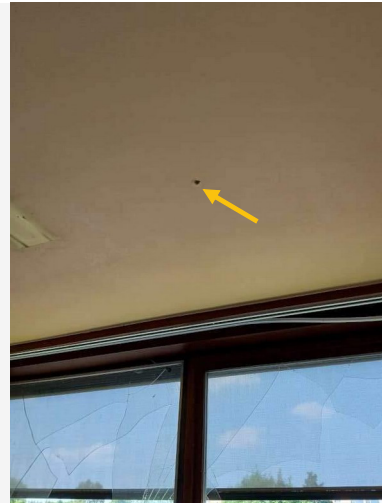
## Fiche 7: pleister plafond in appartement

Geen asbest

| # | Type | Referentie | Resultaat |
|---|---|---|---|
| 7.1 | Mengmonster | PP app | Geen asbest |

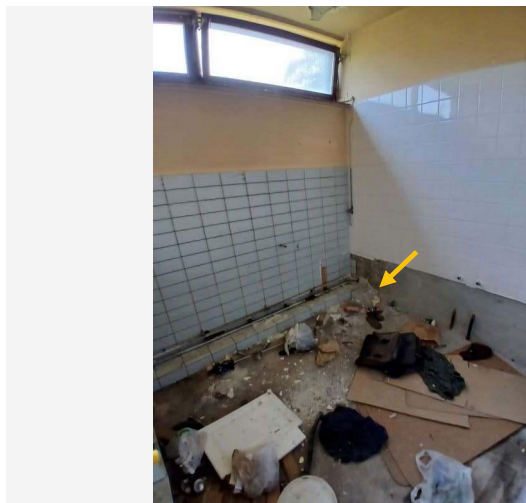
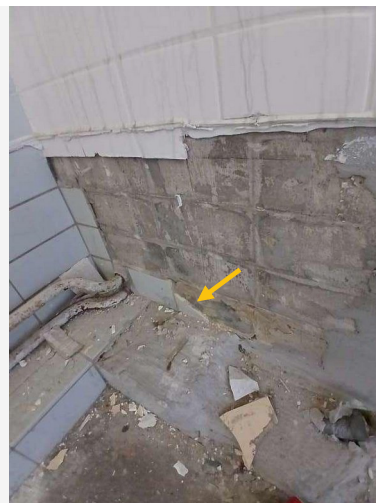
## Fiche 8: tegellijm in garage+werkplaats+administratief gebouw

Geen asbest

| # | Type | Referentie | Resultaat |
|---|---|---|---|
| 8.1 | Mengmonster | Tegellijm | Geen asbest |

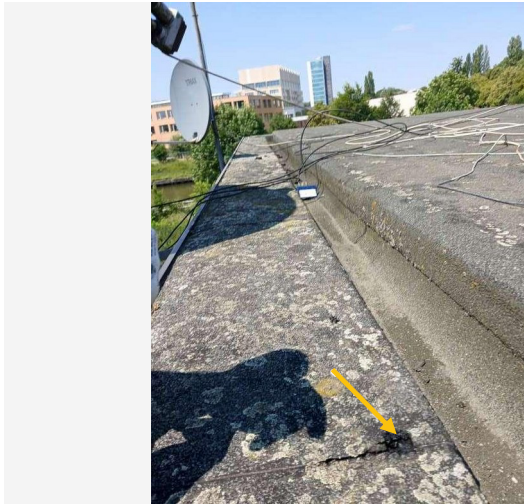
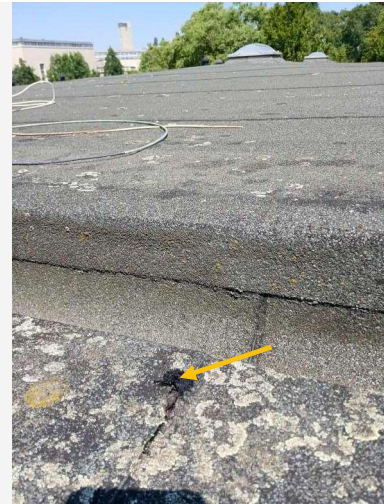
## Fiche 9: roofing op plat dak adm. gebouw +1 + appartement

Geen asbest

| # | Type | Referentie | Resultaat |
|---|---|---|---|
| 9.1 | Puntmonster | Roofing 1 | Geen asbest |

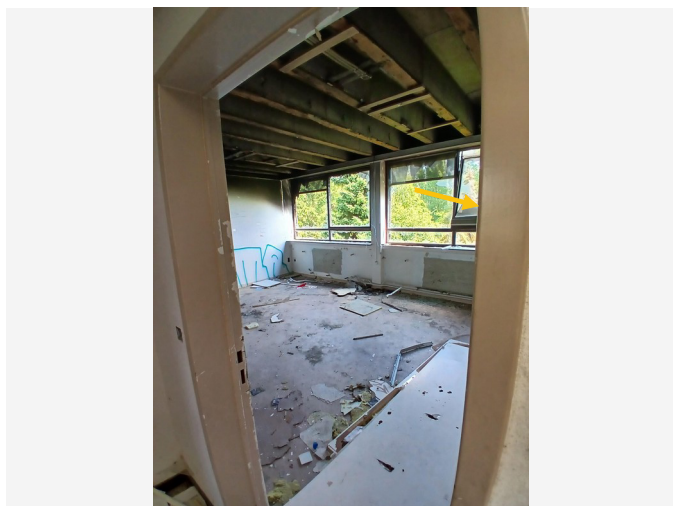
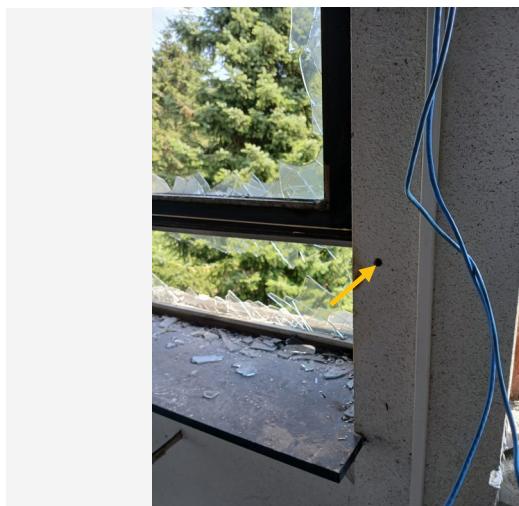
| Fiche 10: pleister wand in adm gebouw op +1..... | 41 |

Geen asbest

| # | Type | Referentie | Resultaat |
|---|---|---|---|
| 10.1 | Mengmonster | PW bur +1 | Geen asbest |

| Opmerking | Er werd geen pleister op het plafond aangetroffen. |

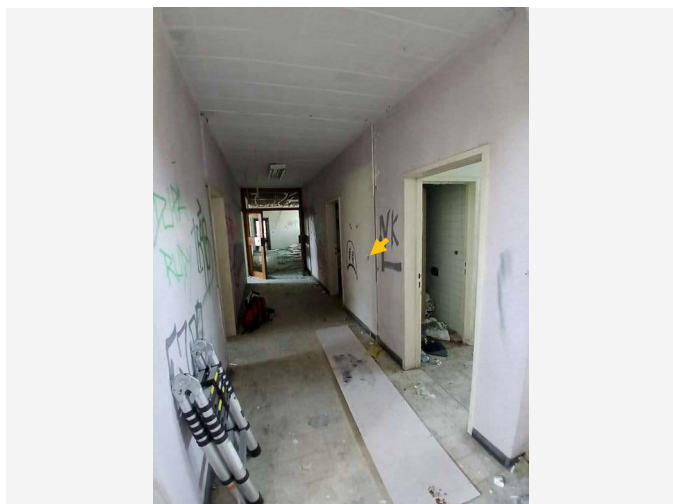
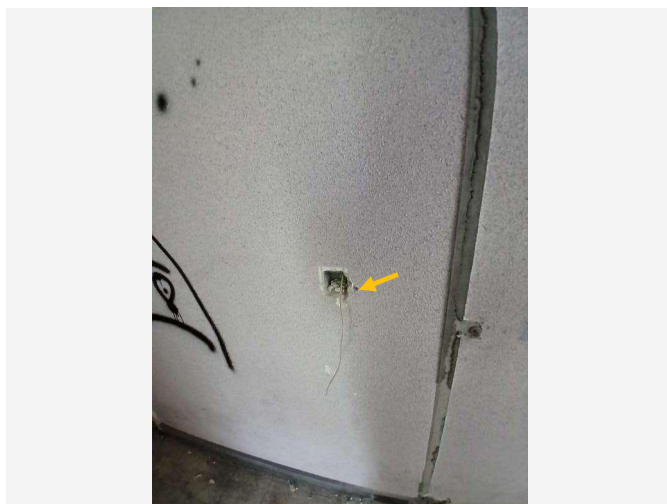
| Fiche 11: pleister wand in adm gebouw op +0..... | 43 |

Geen asbest

| # | Type | Referentie | Resultaat |
|---|---|---|---|
| 11.1 | Mengmonster | PW bur +0 | Geen asbest |

| Opmerking | Er werd geen pleister op het plafond aangetroffen. |

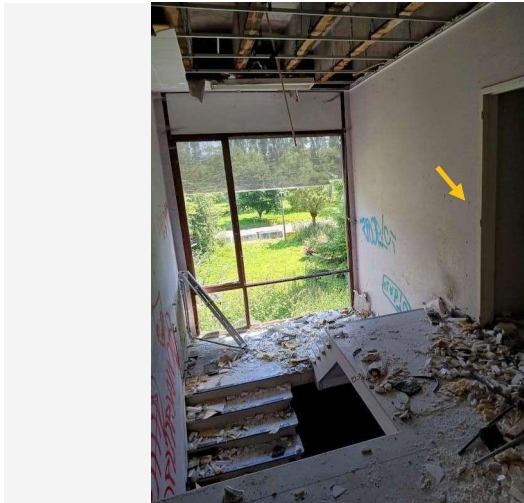
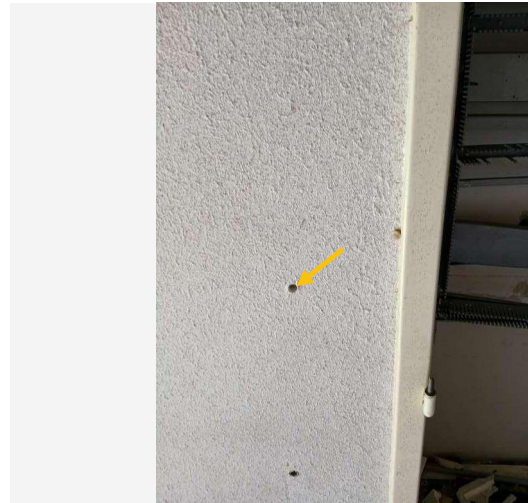
## Fiche 12: pleisterwerk in traphal

Geen asbest

| # | Type | Referentie | Resultaat |
|---|---|---|---|
| 12.1 | Mengmonster | PW traphal | Geen asbest |

| Opmerking | Aan de onderzijde van de trap en op het plafond werd er geen pleisterwerk aangetroffen. |
