# Asbestinventarisatetest

Burgemeester Verstaenlaan 10, 8720 Dentergem

Attestnummer : 20250826-000338.001

Uitgegeven op : 26.08.2025

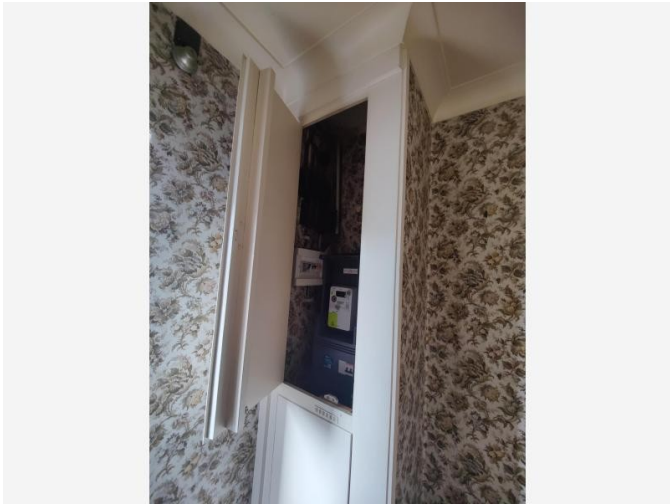
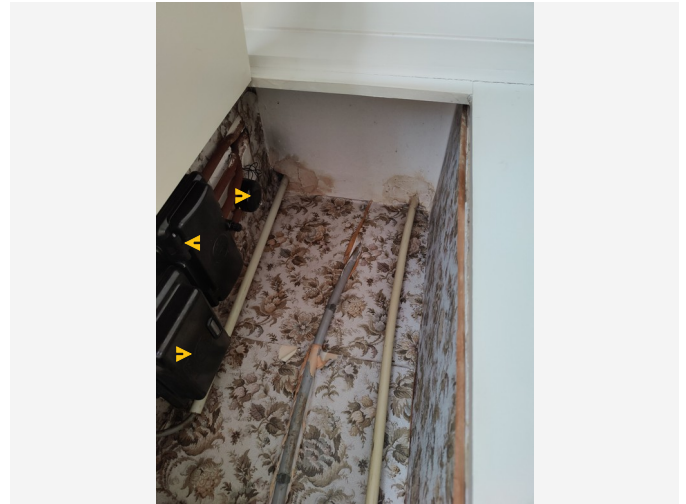
Het asbestmateriaal valt onder de mijlpaal van 2040.

| Eindbeoordeling materiaalrisico | Laag materiaalrisico en/of verlaagde kans op vezelvrijgave |

| Asbestsoort (vezeltype) | Crocidoliet aanwezig |
| Toestand van het materiaal | Onbeschadigd, niet verweerd |

| Beschrijving | bakeliet |
| Asbestmateriaal | Plaat, paneel, tablet - Type Bakeliet |

- Zorg voor een veilig beheer. Vermijd het beschadigen van het asbestmateriaal. Controleer de toestand jaarlijks op wijzigingen.

- Eenvoudige handelingen: mag via doe-het-zelf of door werknemer(s) met opleidingsattest eenvoudige handelingen  
De kast is waarschijnlijk eigendom van Fluvius. In dat geval mag u deze niet zelf verwijderen. Neem bij vragen contact op met Fluvius.

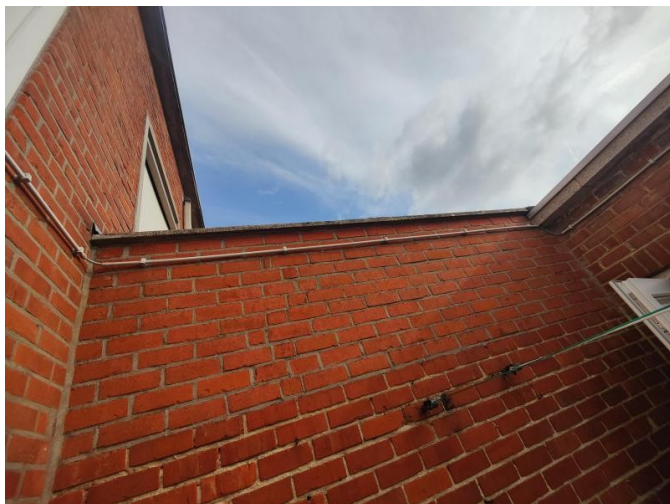
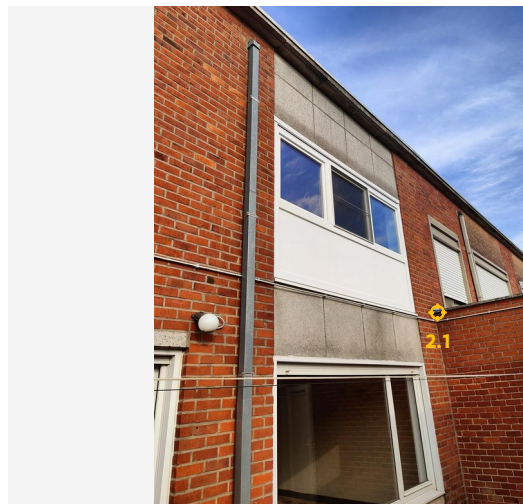
Het asbestmateriaal valt onder de mijlpaal van 2040.

| Eindbeoordeling materiaalarisico | Laag materiaalarisico en/of verlaagde kans op vezelvrijgave |

| Asbestsoort (vezeltype) | Alleen chrysotiel |
| Toestand van het materiaal | Licht beschadigd, licht verweerd. Intact calciumsilicaatmateriaal of categorie III 'gebondenheid' |

| # | Type | Referentie | Resultaat |
|---|---|---|---|
| 2.1 | Puntmonster | 10 | Chrysotiel |

| Beschrijving | deksteen gemeenschappelijke muur |

- Zorg voor een veilig beheer. Vermijd het beschadigen van het asbestmateriaal. Controleer de toestand jaarlijks op wijzigingen.

- Eenvoudige handelingen: mag via doe-het-zelf of door werknemer(s) met opleidingsattest eenvoudige handelingen  
De verwijderaar dient een FFP3-stofmasker dragen en voldoende fixeren tijdens verwijdering. Het paneel dubbel verpakken en

zorg ervoor dat dit in de daarvoor voorziene asbestafvalzak / containerbag afgevoerd wordt naar een erkend afval inzamelaar (IHM) of erkende stortplaats voor asbestafval.

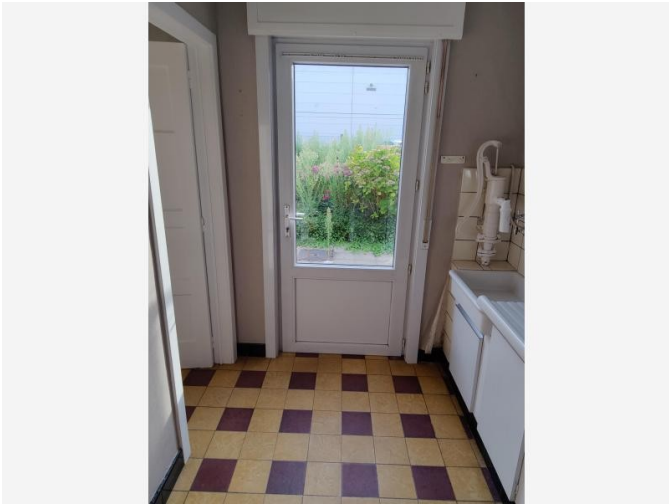
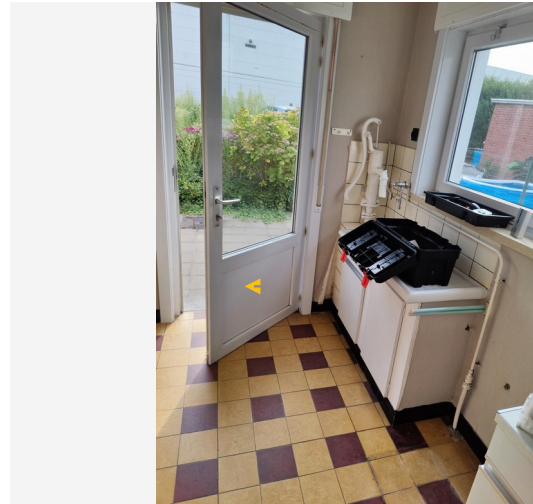
Het asbestmateriaal valt onder de mijlpaal van 2040.

| Eindbeoordeling materiaalisico | Laag materiaalisico en/of verlaagde kans op vezelvrijgave |

| Asbestsoort (vezeltype) | Crocidoliet aanwezig |
| Toestand van het materiaal | Onbeschadigd, niet verweerd |

| Beschrijving | panelen type glasal |
| Asbestmateriaal | Plaat, paneel, tablet - Geëmailleerd, type Glasal |

- Zorg voor een veilig beheer. Vermijd het beschadigen van het asbestmateriaal. Controleer de toestand jaarlijks op wijzigingen.

- Eenvoudige handelingen: mag via doe-het-zelf of door werknemer(s) met opleidingsattest eenvoudige handelingen

De verwijderaar dient een FFP3-stofmasker dragen en voldoende fixeren tijdens verwijdering. Het paneel dubbel verpakken en

zorg ervoor dat in de daarvoor voorziene asbestafvalzak / containerbag afgevoerd wordt naar een erkend afval inzamelaar (IHM) of erkende stortplaats voor asbestafval.

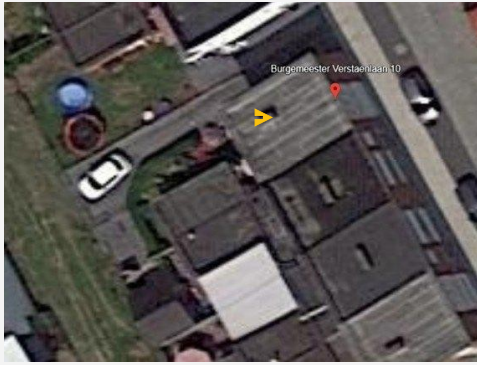
*Situeringsfoto*

**Reden:** Het te onderzoeken materiaal situeert zich hoger dan 3,50 m te rekenen vanaf een veilige ondergrond

**Uitleg van de asbestdeskundige:** hoger dan 3.5 m (middellange termijn)

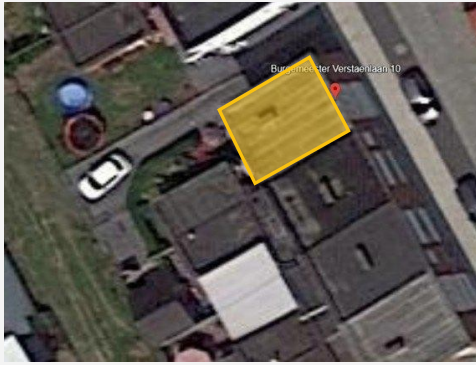
*Situeringsfoto*

**Reden:** Het te onderzoeken materiaal situeert zich hoger dan 3,50 m te rekenen vanaf een veilige ondergrond

**Uitleg van de asbestdeskundige:** hoger dan 3.5 meter (middellange termijn)

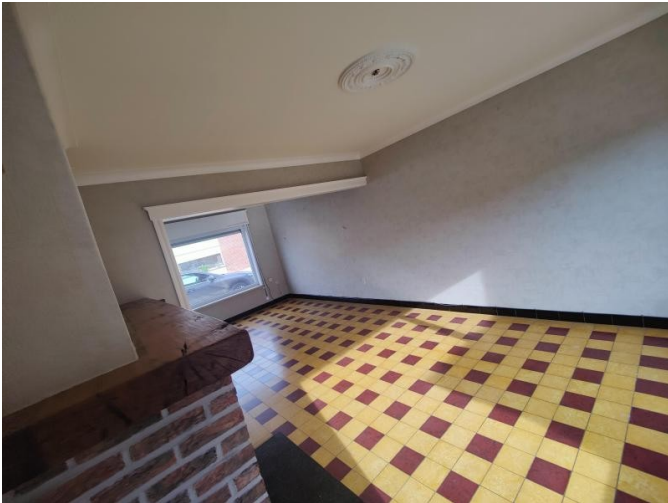
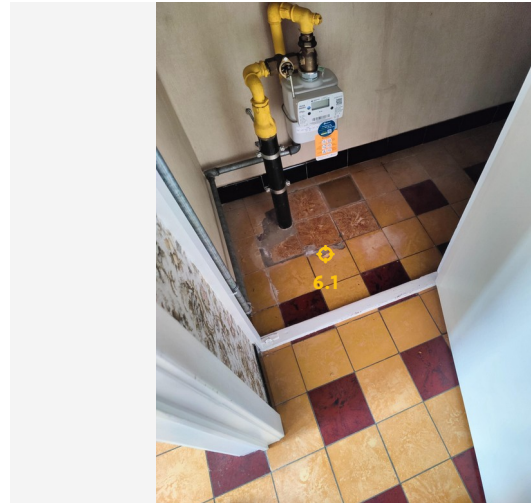
## Fiche 6: gele tegels gv

Geen asbest

| # | Type | Referentie | Resultaat |
|---|---|---|---|
| 6.1 | Puntmonster | 2 | Geen asbest |

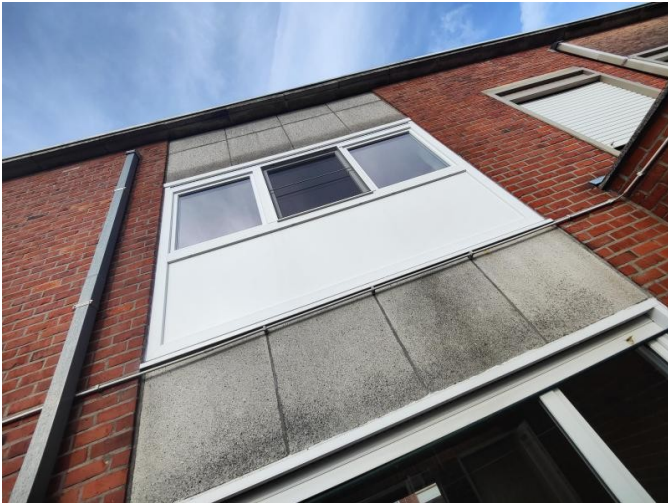
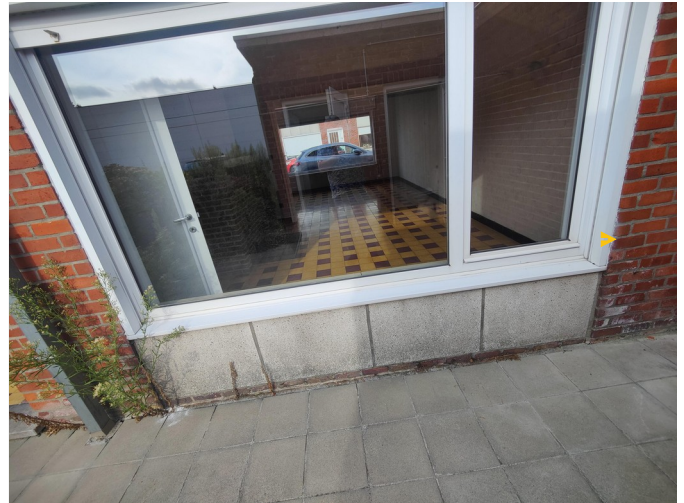
## Fiche 7: oude mastiek overgang muur-profiel

Geen asbest

| # | Type | Referentie | Resultaat |
|---|---|---|---|
| 7.1 | Puntmonster | 1 | Geen asbest |

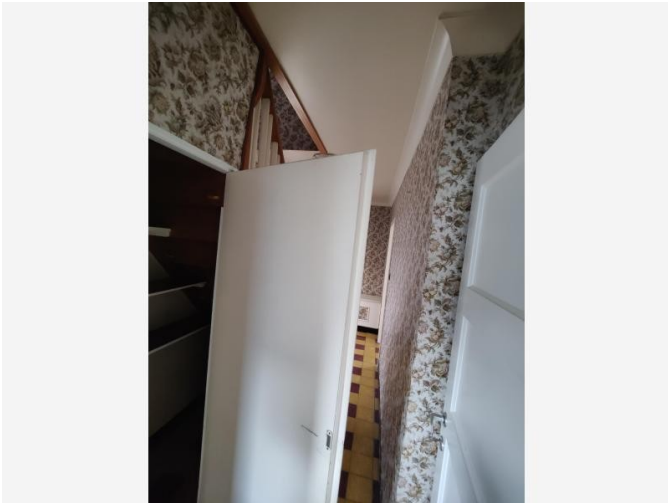
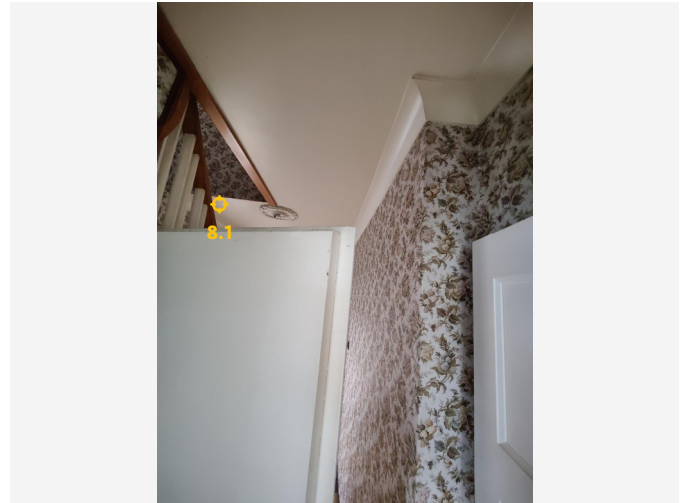
## Fiche 8: pleister plafond

Geen asbest

| # | Type | Referentie | Resultaat |
|---|---|---|---|
| 8.1 | Mengmonster | 5 | Geen asbest |

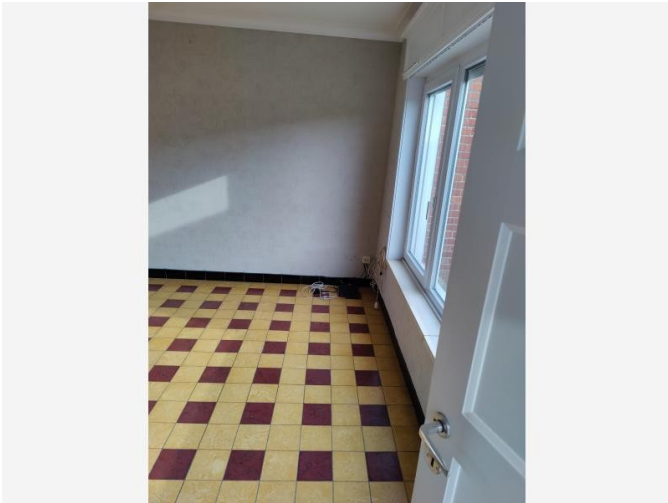
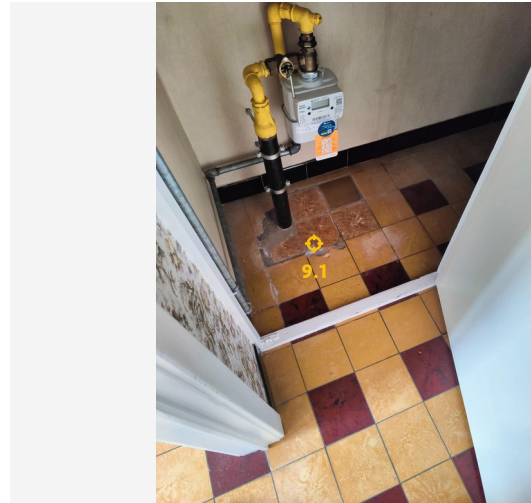
## Fiche 9: tegels geel-rood

Geen asbest

| # | Type | Referentie | Resultaat |
|---|---|---|---|
| 9.1 | Puntmonster | 7 | Geen asbest |

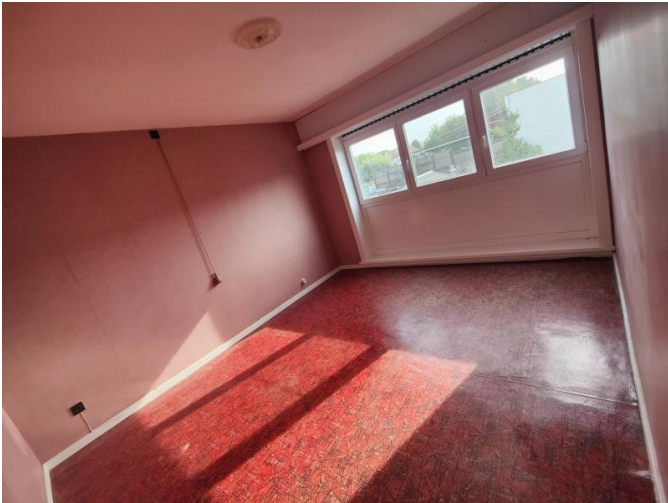
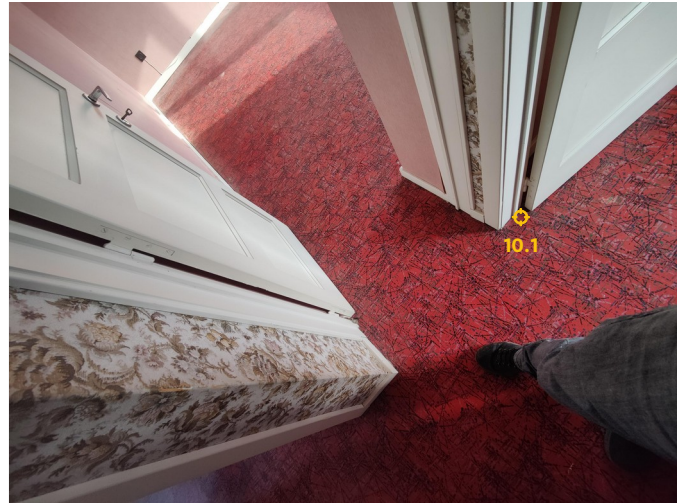
## Fiche 10: vinyl v1

Geen asbest

| # | Type | Referentie | Resultaat |
|---|---|---|---|
| 10.1 | Puntmonster | 9 | Geen asbest |

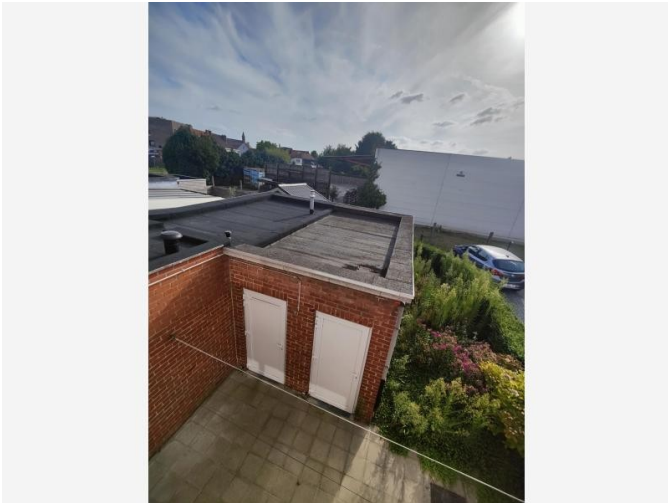
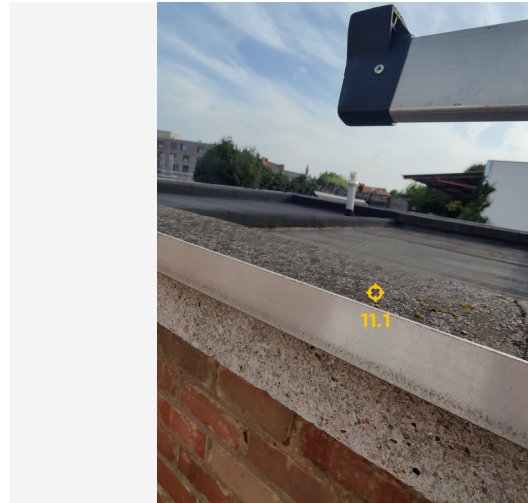
## Fiche 11: roofing garage

Geen asbest

| # | Type | Referentie | Resultaat |
|---|---|---|---|
| 11.1 | Puntmonster | 6 | Geen asbest |

| Opmerking | Let op onderliggende lagen kunnen asbest bevatten |

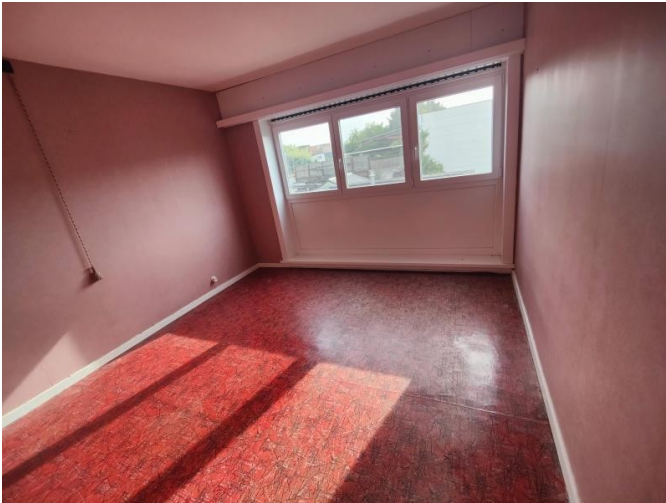
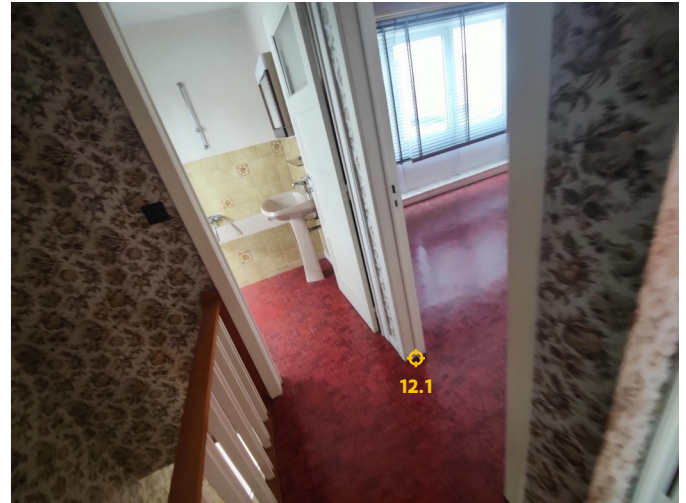
## Fiche 12: vinyllijm

Geen asbest

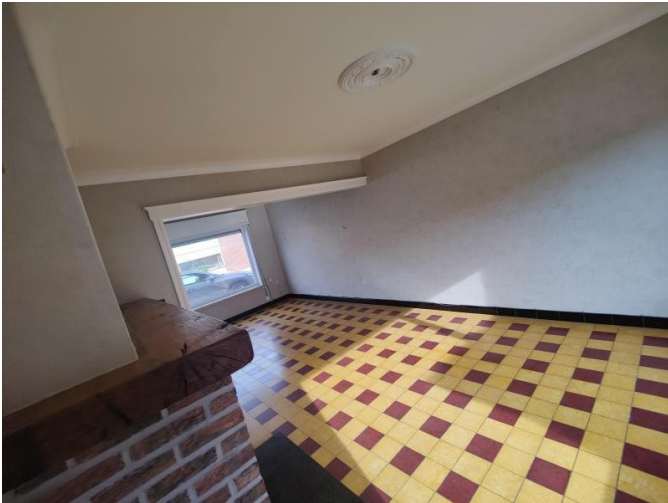
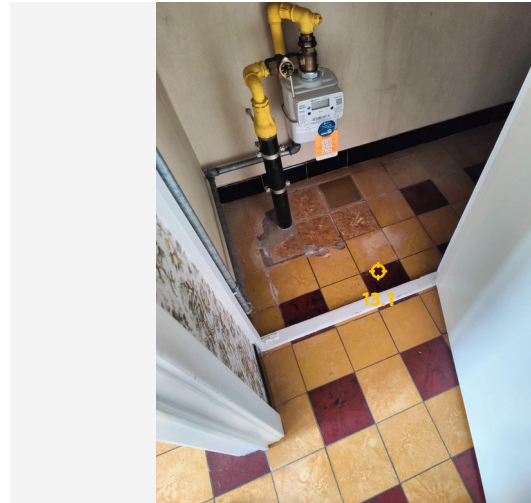
## Fiche 13: rode tegels gv

Geen asbest

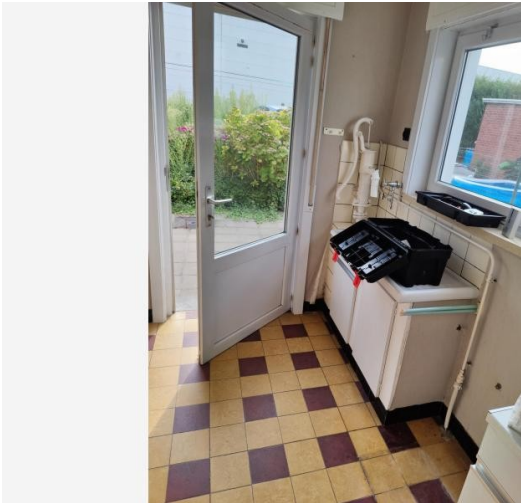
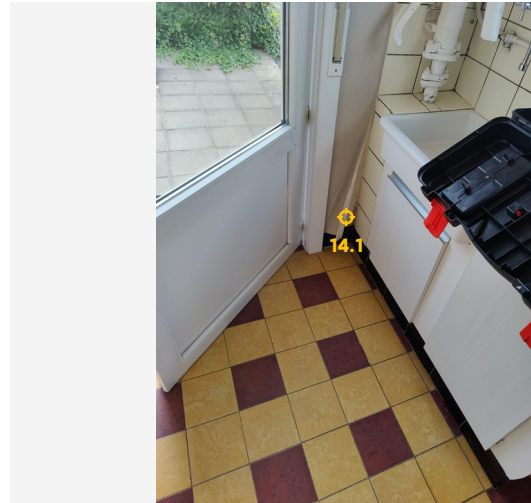
## Fiche 14: pleister muur

Geen asbest
