# Asbestinventarisatattest

Papenholwegel 45, 8700 Tielt

Attestnummer : 20251127-000196.000

**Niet-asbestveilig**

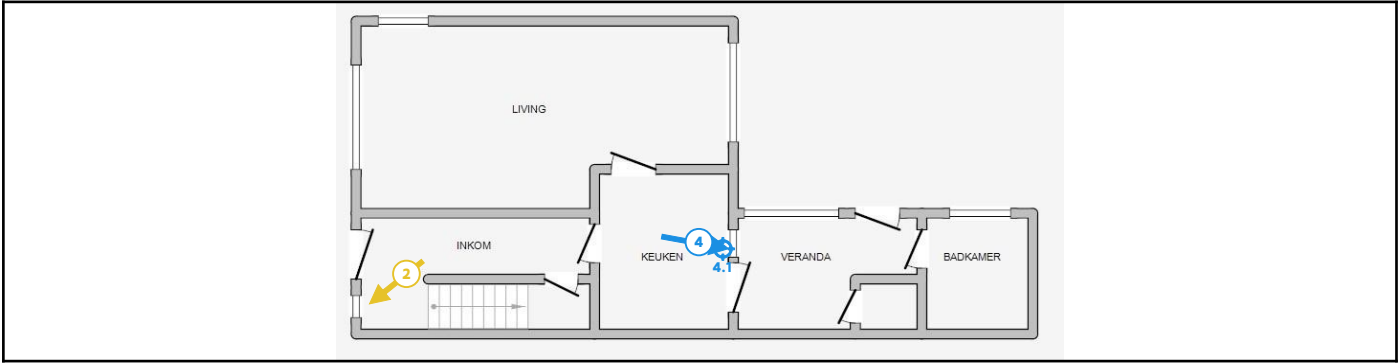
# Plan 1.1: Gelijkvloers

| Beschrijving | Type | Actie |
|---|---|---|
| 2. Aansluiting fluvius (aansluitdoos) | Asbestmateriaal | Zorgvuldig beheren |

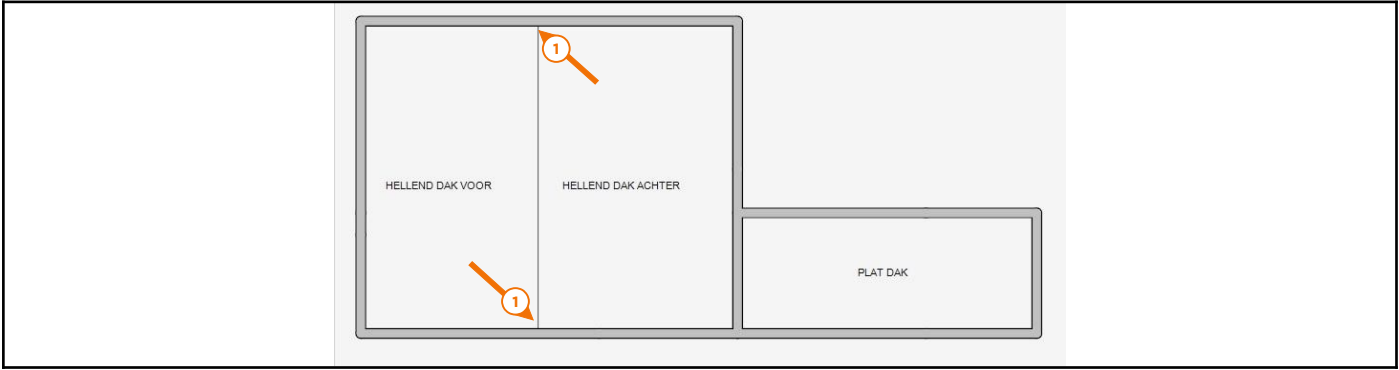
# Plan 1.5: Dakplan

| Beschrijving | Type | Actie |
|---|---|---|
| 1. Rookgaskanaal | Asbestmateriaal | Verwijderen |

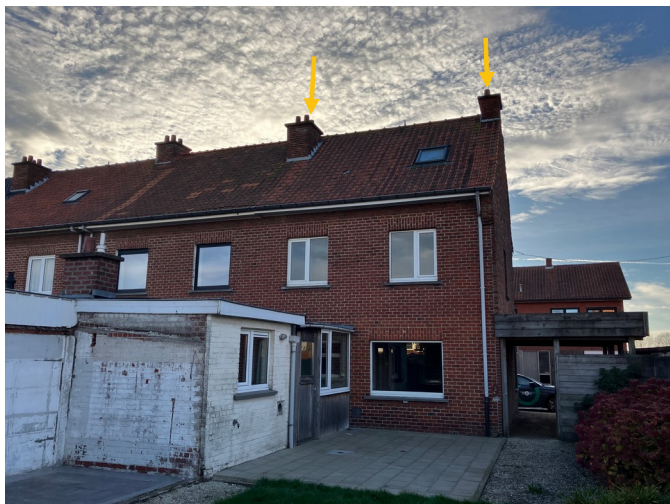
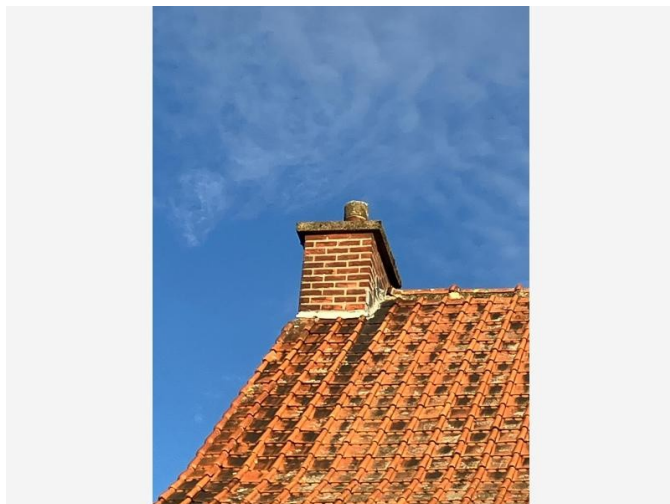
| Fiche 1: Rookgaskanaal..... | 18 |

| Eindbeoordeling materiaalsrisico | Laag materiaalsrisico en/of verlaagde kans op vezelvrijgave |

| Asbestsoort (vezeltype) | Crocidoliet aanwezig |
| Toestand van het materiaal | Licht beschadigd, licht verweerd. Intact calciumsilicaatmateriaal of categorie III 'gebondenheid' |

| Beschrijving | Rookgaskanaal |
| Identificatiemethode | De asbestdeskundige beoordeelt het materiaal als asbesthoudend, en dit zonder monsternamen. |

Verwijderen

- Verwijder dit asbestmateriaal zo snel mogelijk. Volg de toestand goed op.
- Voer bijkomende staalname(s) uit.

- Eenvoudige handelingen: mag via doe-het-zelf of door werknemer(s) met opleidingsattest eenvoudige handelingen  
Voer staalnames uit zodat kan worden vastgesteld/uitgesloten of het effectief om asbesthoudend rookgaskanaal gaat.

Indien het rookgaskanaal asbesthoudend is mag deze verwijderd worden dmv. eenvoudige handeling.

Na fixatie of overvloedig bevochtigen kan het rookgaskanaal verwijderd worden zonder te breken.

Bij het verwijderen dienen de nodige PBM's (minimaal mondmasker type FFP3, wegwerpoveral Cat III type

5/6, voldoende sterke wegwerphandschoenen en eenvoudig afwasbaar schoeisel / overschoenen type Cat III type 5/6) gedragen te worden.

Het rookgaskanaal moet in de voorziene asbest-afvalzakken verpakt worden en afgevoerd worden naar een geschikte afvalverwerker.

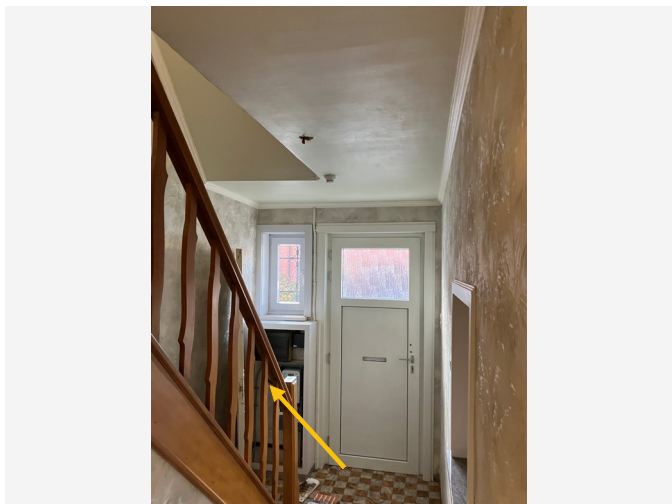
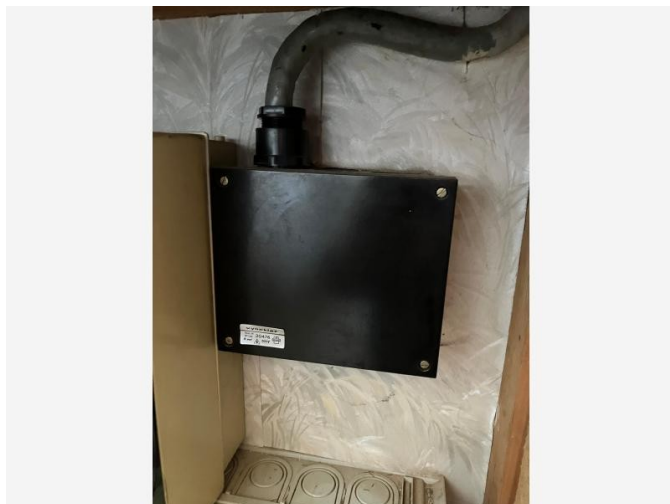
| Fiche 2: Aansluiting fluvius (aansluitdoos)..... | 21 |

| Eindbeoordeling materiaalarisico | Laag materiaalarisico en/of verlaagde kans op vezelvrijgave |

| Asbestsoort (vezeltype) | Crocidoliet aanwezig |
| Toestand van het materiaal | Onbeschadigd, niet verweerd |

| Beschrijving | Aansluiting fluvius (aansluitdoos) |
| Asbestmateriaal | Plaat, paneel, tablet - Type Bakeliet |

Zorgvuldig beheren

- Zorg voor een veilig beheer. Vermijd het beschadigen van het asbestmateriaal. Controleer de toestand jaarlijks op wijzigingen.
- Voer bijkomende staalname(s) uit.

Deze onderdelen maken deel uit van de distributienet-infrastructuur en mogen niet door de eigenaar, bewoner of aannemer zelf worden verwijderd, losgekoppeld of aangepast.

Voor elke vraag, wijziging, verwijdering of technische tussenkomst met betrekking tot deze aansluiting dient steeds contact opgenomen te worden met Fluvius.

Enkel Fluvius of een door hen gemachtigde technicus is bevoegd om werkzaamheden aan deze installatie uit te voeren.

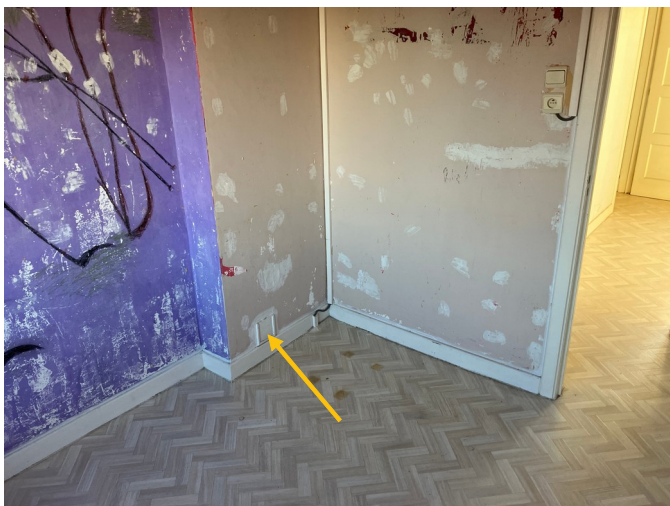
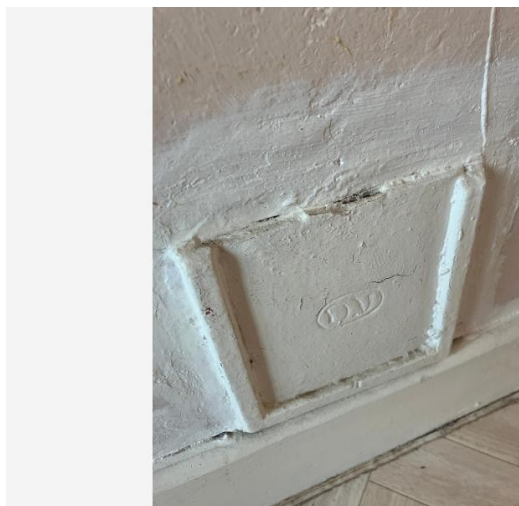
| Fiche 3: Roetluiken..... | 25 |

Tijdens de visuele inspectie werden de aanwezige roetluiken beoordeeld op materiaalsoort en asbestverdachte kenmerken. De roetluiken bestaan zichtbaar uit metaal (gietijzer/staal) en vertonen geen intrinsieke asbestverdachte eigenschappen. Op basis van hun constructie en het gebruikte materiaal worden de roetluiken zelf beschouwd als niet-asbestverdacht.

Er dient evenwel rekening mee gehouden te worden dat, bij oudere schouw- of verwarmingsinstallaties, onderliggende of achterliggende asbesttoepassingen historisch konden worden toegepast, zoals hittebestendige pakkingen, afdichtkoorden of mortels. Deze mogelijke toepassingen zijn niet zichtbaar tijdens de inspectie.

De roetluiken zijn volledig mee ingeschilderd / ingepleisterd en daardoor niet te openen zonder schade aan te brengen.

Hierdoor konden achterliggende delen of eventuele afdichtingen niet zonder destructief onderzoek worden beoordeeld. Indien volledige zekerheid gewenst is over de aanwezigheid van onderliggende asbesttoepassingen, dient een destructief onderzoek door een erkend asbestdeskundige uitgevoerd te worden.

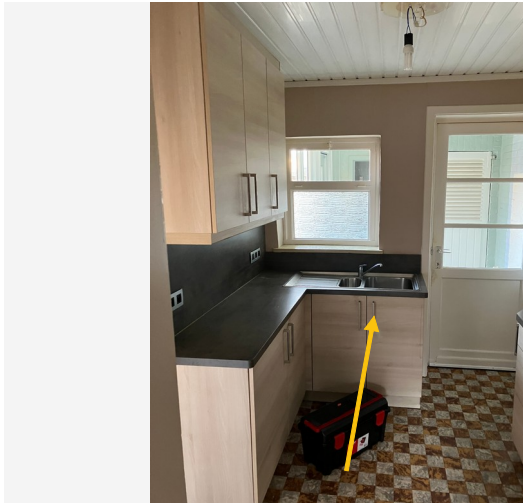
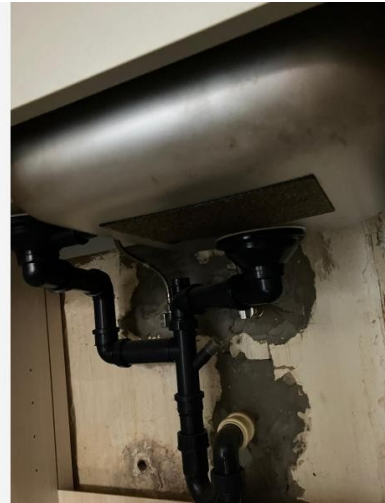
## Fiche 4: Anti-dreunsticker spoelbak

Geen asbest

| # | Type | Referentie | Resultaat |
|---|---|---|---|
| 4.1 | Puntmonster | 202510004480/04 | Geen asbest |

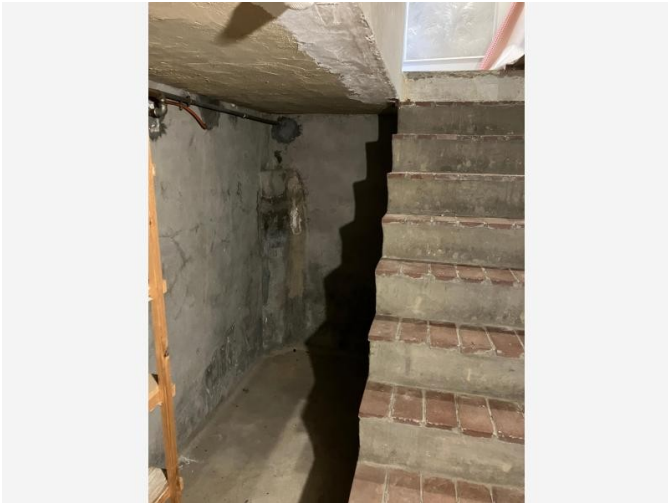
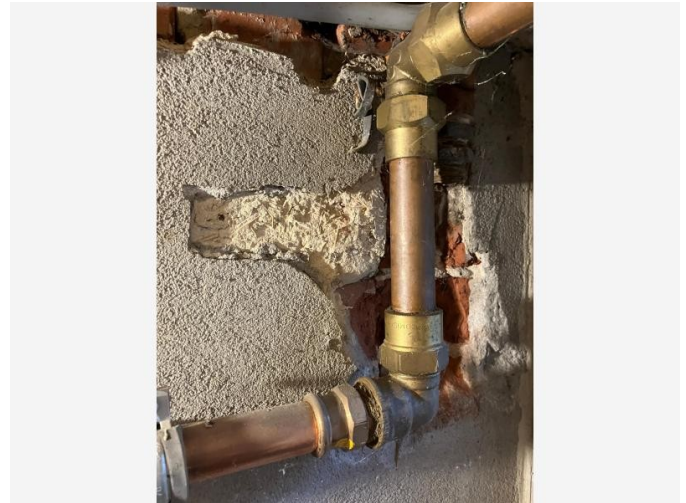
## Fiche 5: Cementeeringslaag in kelder

Geen asbest

| # | Type | Referentie | Resultaat |
|---|---|---|---|
| 5.1 | Mengmonster | 202510004480/03 | Geen asbest |

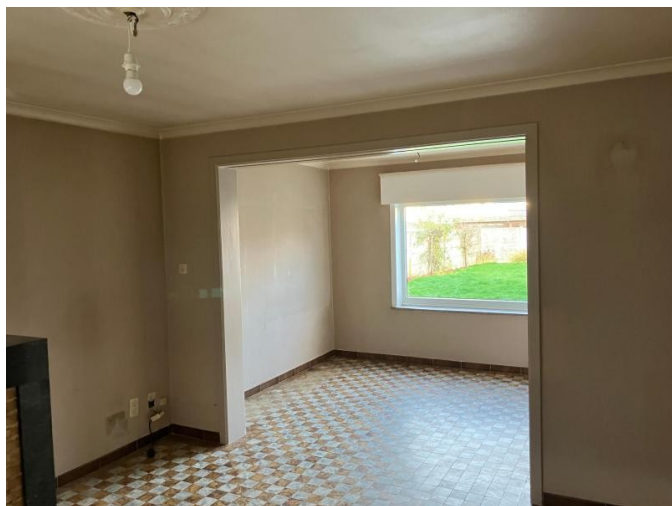
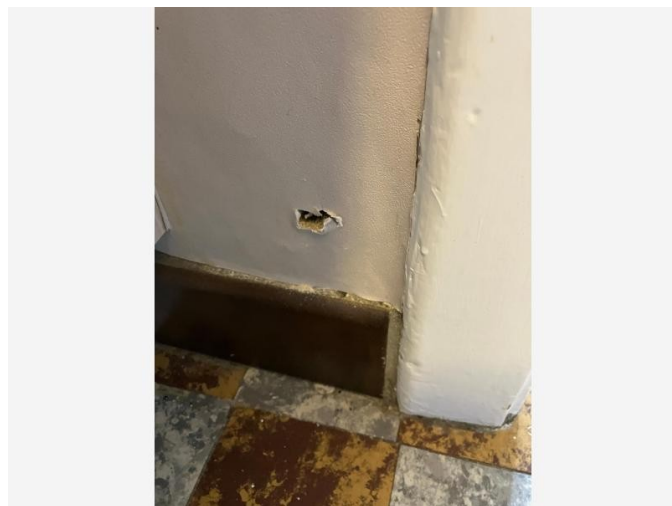
## Fiche 6: Pleisterwerk muren

Geen asbest

| # | Type | Referentie | Resultaat |
|---|---|---|---|
| 6.1 | Mengmonster | 202510004480/01 | Geen asbest |

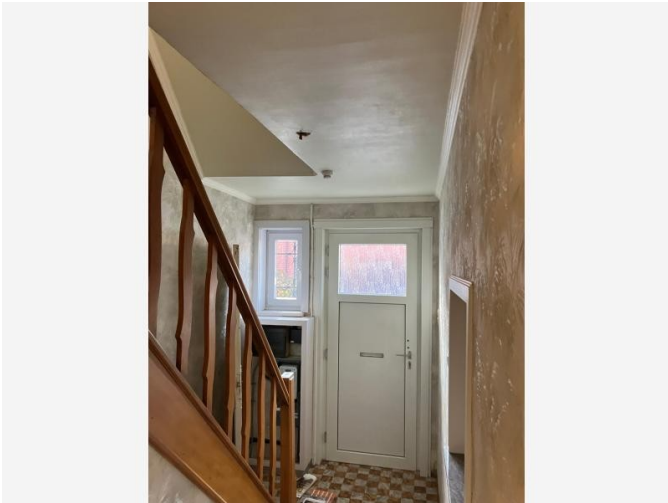
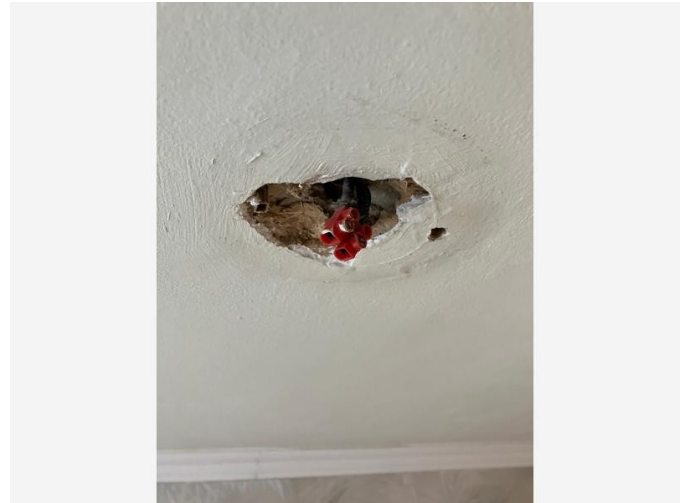
## Fiche 7: Pleisterwerk plafonds

Geen asbest

| # | Type | Referentie | Resultaat |
|---|---|---|---|
| 7.1 | Mengmonster | 202510004480/02 | Geen asbest |

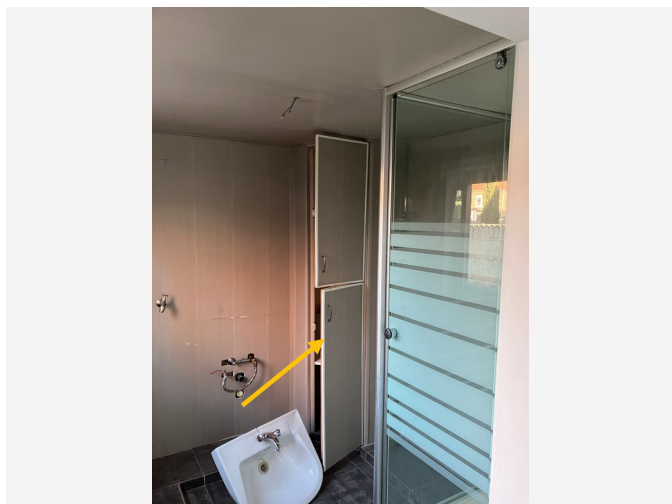
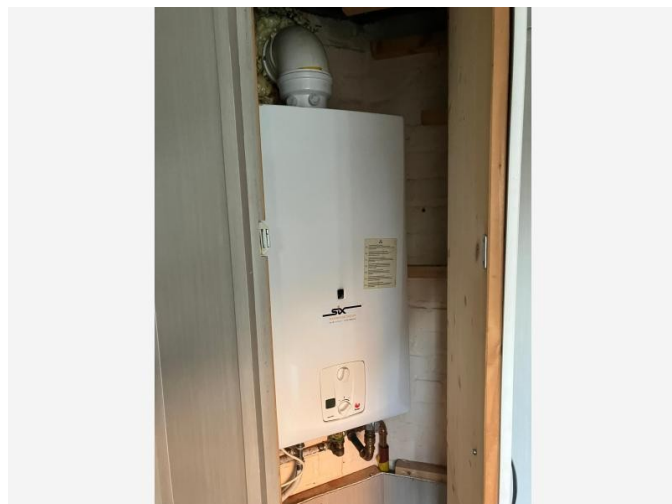
## Fiche 8: Stookketel --> Geen asbestverdachte materialen aanwezig

| Beschrijving | Notitie | Terug te vinden op plannen |
|---|---|---|
| Fiche 8: Stookketel --> Geen asbestverdachte materialen aanwezig | <p>Vaststelling door de asbestdeskundige:</p> <p>Tijdens de visuele inspectie van de stookketel en de bijhorende aansluitingen werden geen asbestverdachte dichtingen, pakkingen of isolerende materialen aangetroffen. De ketel en leidingaansluitingen vertonen geen zichtbare materialen of componenten die historisch als asbesthoudend bekend staan (zoals vezelige pakkingen, witte koordisolatie, kartonachtige afdichtingsmaterialen of isolatieschelpen).</p> <p>Motivatie:</p> <p>Conform de OVAM-inspectierichtlijnen werd de stookinstallatie visueel onderzocht op materialen die potentieel asbesthoudend kunnen zijn. Er werden geen zichtbare afdichtings- of isolatiematerialen aangetroffen die aanleiding geven tot asbestverdacht gedrag.</p> <p>Verborgene dichtingen of interne ketelonderdelen vallen buiten de inspanningsverplichting van een niet-destructief onderzoek.</p> <p>Indien tijdens onderhoudswerken of demontage verborgen pakkingen of isolatiematerialen worden aangetroffen, moeten deze bijkomend onderzocht worden door een erkend labo voor verwijdering.</p> <p>Conclusie:</p> <p>Binnen het kader van het niet-destructieve onderzoek werden geen asbestverdachte materialen vastgesteld aan de stookketel.</p> <p>Dit bouwonderdeel wordt beoordeeld als niet-asbestverdacht.</p> | - |

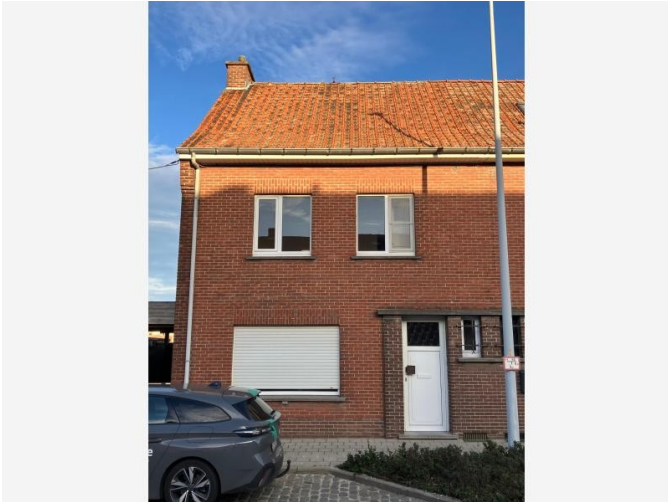
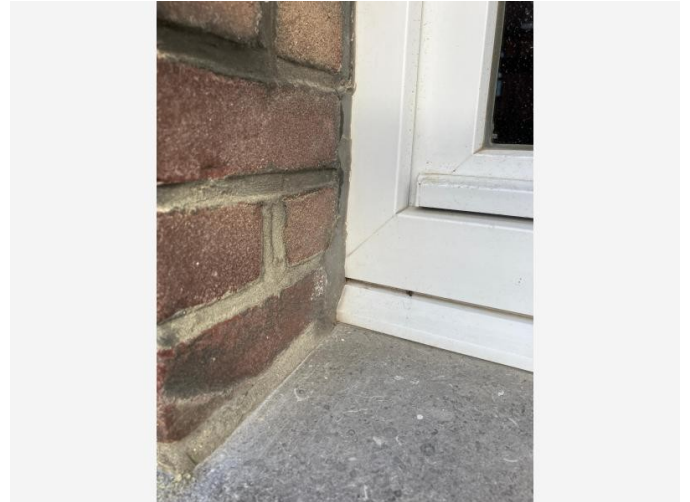
## Fiche 9: Geen asbestverdacht afdichtingsmateriaal aan schrijnwerk aanwezig

| <p>Fiche 9: Geen asbestverdacht afdichtingsmateriaal aan schrijnwerk aanwezig</p> | <p>Vaststelling door de asbestdeskundige:</p> <p>Tijdens de visuele inspectie van het aanwezige schrijnwerk werden geen asbestverdachte afdichtingsmaterialen aangetroffen. Er werden geen sporen waargenomen van mastiek, kit, stopverf of vergelijkbare producten die historisch asbesthoudend konden zijn.</p> <p>Motivatie:</p> <p>Conform de OVAM-inspectierichtlijnen werd het schrijnwerk visueel onderzocht op de aanwezigheid van afdichtingsmaterialen die als asbestverdacht kunnen worden beschouwd. Er zijn geen zichtbare afdichtingsproducten aanwezig die aanleiding geven tot vermoeden van asbesthoudende materialen.</p> <p>Verborgen afdichtingslagen achter vaste constructieonderdelen vallen buiten de inspanningsverplichting van een niet-destructief onderzoek.</p> <p>Conclusie:</p> <p>Binnen het kader van het niet-destructieve onderzoek werden geen asbestverdachte afdichtingsmaterialen vastgesteld aan het aanwezige schrijnwerk.</p> <p>Dit bouwonderdeel wordt beoordeeld als niet-asbestverdacht.</p> | <p>-</p> |

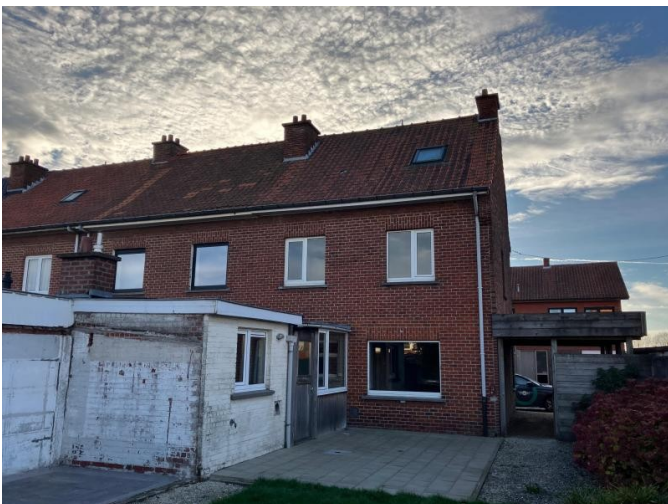
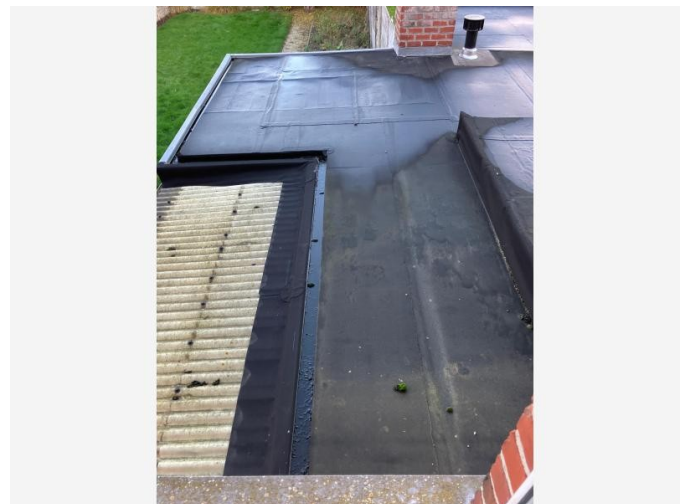
## Fiche 10: Geen asbestverdachte dakbedekking aanwezig

| <p>Fiche 10: Geen asbestverdachte dakbedekking aanwezig</p> | <p>Vaststelling door de asbestdeskundige:</p> <p>Tijdens de visuele inspectie van de aanwezige dakconstructies werden geen asbestverdachte dakmaterialen aangetroffen. Er werden geen sporen waargenomen van asbestcementleien, golfplaten, roofing of andere historische daktoepassingen die asbest konden bevatten.</p> <p>Motivatie:</p> <p>Conform de OVAM-inspectierichtlijnen werd het dakoppervlak en de dakopbouw visueel beoordeeld op kenmerken die kunnen wijzen op asbesthoudende materialen. Er werden geen zichtbare elementen vastgesteld die aanleiding geven tot een vermoeden van asbesttoepassingen.</p> <p>Niet-zichtbare of verborgen lagen binnen de dakopbouw vallen buiten de inspanningsverplichting van een niet-destructief onderzoek.</p> <p>Conclusie:</p> <p>Binnen het kader van het niet-destructieve onderzoek werden geen asbestverdachte dakmaterialen vastgesteld.</p> <p>Dit bouwonderdeel wordt beoordeeld als niet-asbestverdacht..</p> | <p>-</p> |

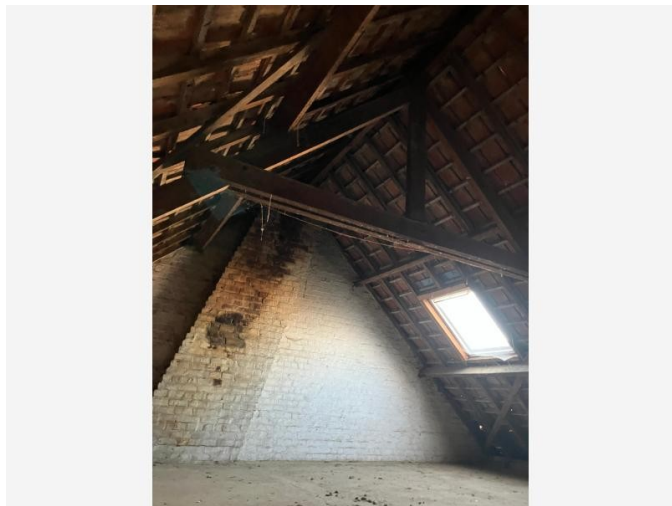
## Fiche 13: Geen onderdak aanwezig

| <p>Fiche 13: Geen onderdak aanwezig</p> | <p>Vaststelling door de asbestdeskundige:</p> <p>Tijdens de inspectie werd vastgesteld dat er geen onderdak aanwezig is in het inspectiegebied.</p> <p>Motivatie:</p> <p>Conform de OVAM-inspectierichtlijnen werd nagegaan of het inspectiegebied een onderdak bevat die asbestverdachte materialen kan omvatten.</p> <p>Aangezien er geen onderdak aanwezig is, zijn er geen te onderzoeken of te beoordelen onderdaken aanwezig in het kader van dit asbestattest.</p> <p>Conclusie:</p> <p>Binnen het kader van het niet-destructieve onderzoek werd geen onderdak vastgesteld.</p> <p>Dit onderdeel wordt beschouwd als niet van toepassing en niet-asbestverdacht.</p> | <p>-</p> |
