# Asbestinventarisatetest

Jozef Reyniersstraat 1, 2990 Wuustwezel

Attestnummer : 20251224-000039.000

Uitgegeven op : 24.12.2025

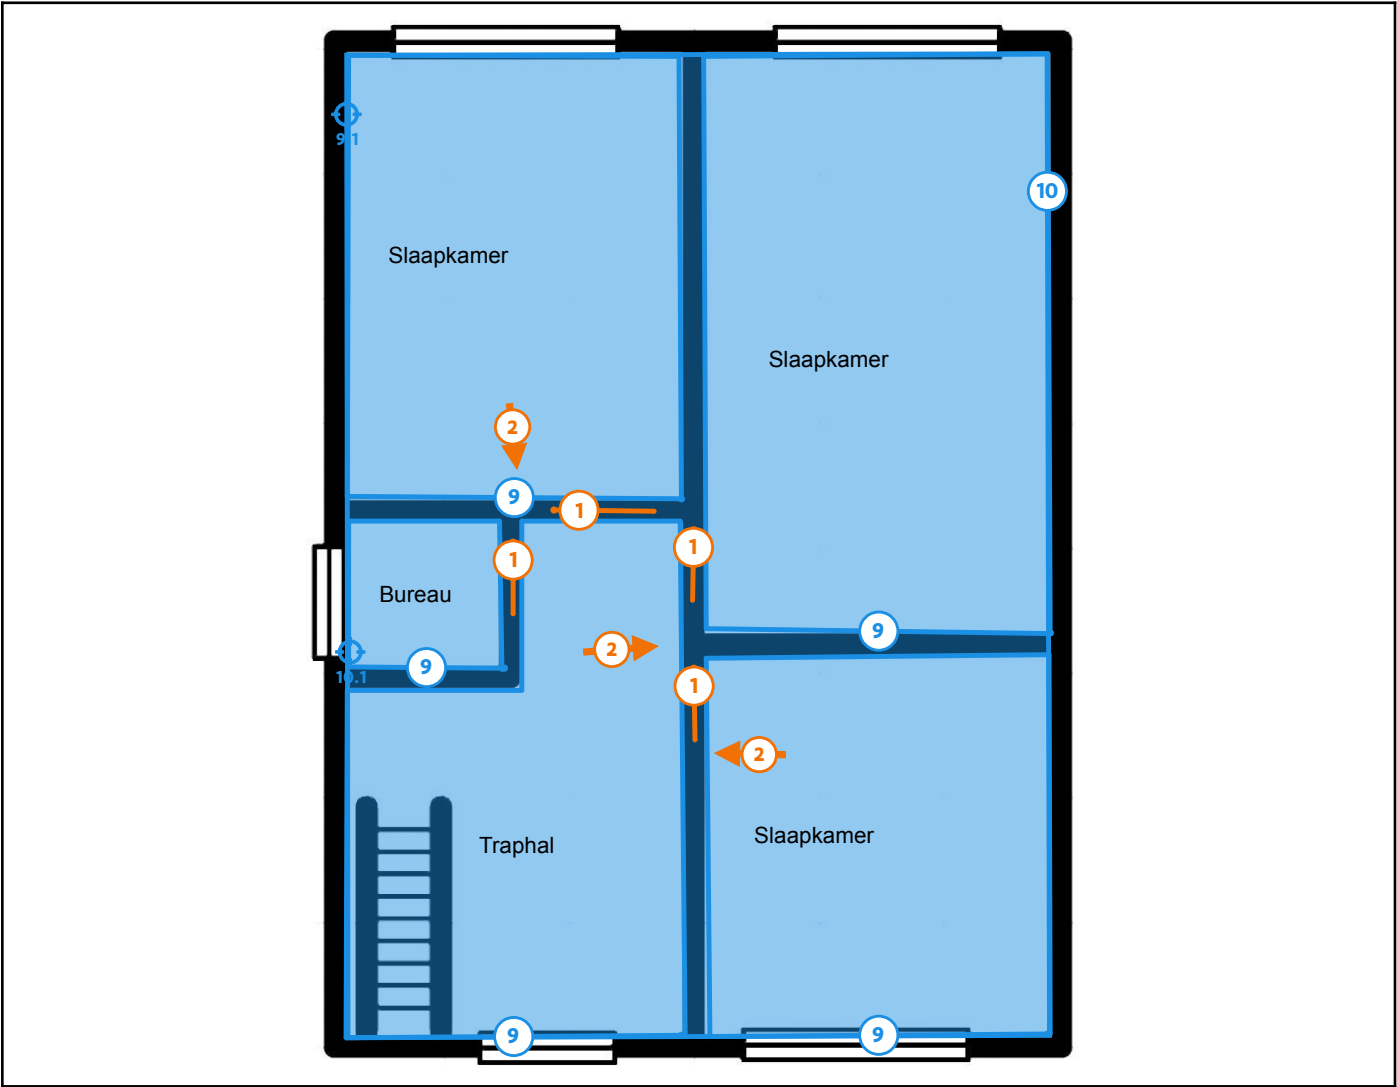
# Plan 1.2: Eerste verdieping

| Beschrijving | Type | Actie |
|---|---|---|
| 1. Dorpels type massal | Asbestmateriaal | Verwijderen |
| 2. Bakeliet schakelaars/stopcontacten | Asbestmateriaal | Verwijderen |

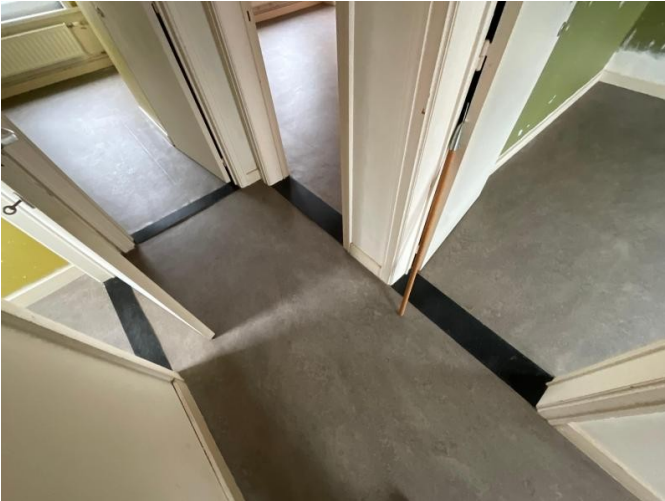
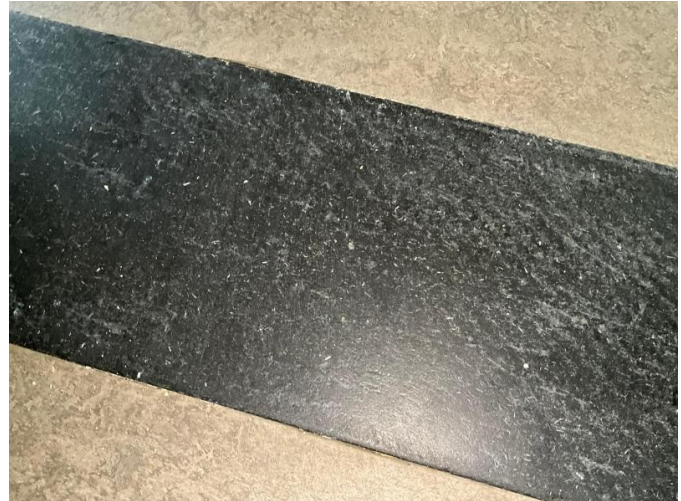
| Eindbeoordeling materiaalarisico | Verhoogd materiaalarisico en/of verhoogde kans op vezelvrijgave |

| Asbestsoort (vezeltype) | Crocidoliet aanwezig |
| Toestand van het materiaal | Licht beschadigd, licht verweerd. Intact calciumsilicaatmateriaal of categorie III 'gebondenheid' |

| Beschrijving | Dorpels type massal |
| Asbestmateriaal | Plaat, paneel, tablet - Type Massal |

Verwijderen

- Zorg voor een veilig beheer. Vermijd het beschadigen van het asbestmateriaal. Controleer de toestand jaarlijks op wijzigingen.

- Eenvoudige handelingen: mag via doe-het-zelf of door werknemer(s) met opleidingsattest eenvoudige handelingen  
Deze toepassing kan door een aannemer die over een opleidingsattest eenvoudige handelingen beschikt of door een particulier (doe-het-zelf), verwijderd worden indien er geen verhoogd risico op vrijgave van asbestvezels (max. concentratie 0,01 vezels/cm<sup>3</sup> - CODEX Art. VI.3-54) ontstaat en de toepassing voorafgaand wordt gefixeerd/bevochtigd; de individuele elementen zonder machinale werktuigen (boormachine, slijpschijf, hogedrukreiniger,...) en zonder breken of gooien een voor een losgemaakt worden; en ten slotte dubbel en luchtdicht verpakt weggevoerd worden naar een erkend afvalpunt (recyclagepark).

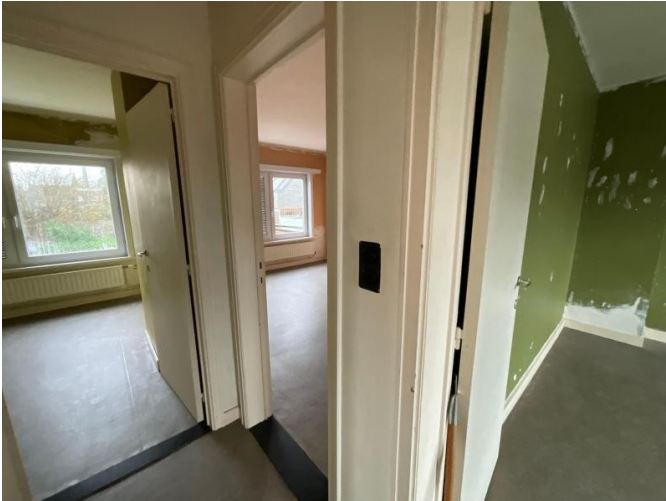
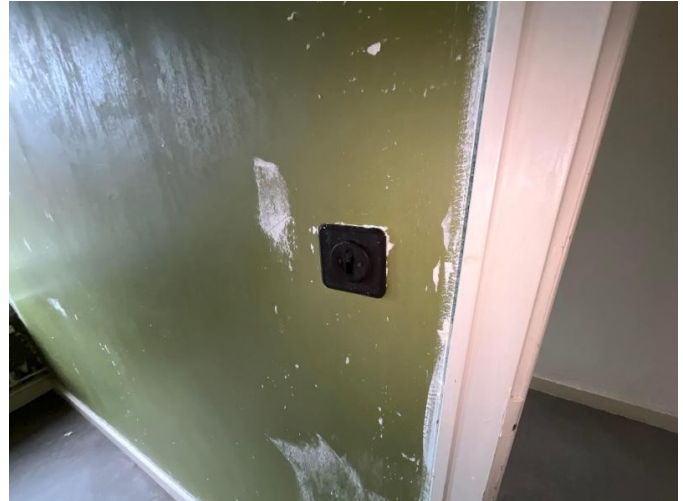
| Eindbeoordeling materiaalisico | Verhoogd materiaalisico en/of verhoogde kans op vezelvrijgave |

| <b>Asbestsoort (vezeltype)</b> | Crocidoliet aanwezig |
| <b>Toestand van het materiaal</b> | Licht beschadigd, licht verweerd. Intact calciumsilicaatmateriaal of categorie III 'gebondenheid' |

| Beschrijving | Bakeliet schakelaars/stopcontacten |
| Asbestmateriaal | Plaat, paneel, tablet - Type Bakeliet |

Verwijderen

- Zorg voor een veilig beheer. Vermijd het beschadigen van het asbestmateriaal. Controleer de toestand jaarlijks op wijzigingen.
- Voer bijkomende staalname(s) uit.

- Eenvoudige handelingen: mag via doe-het-zelf of door werknemer(s) met opleidingsattest eenvoudige handelingen  
Deze toepassing kan door een aannemer die over een opleidingsattest eenvoudige handelingen beschikt of door een particulier (doe-het-zelf), verwijderd worden indien er geen verhoogd risico op vrijgave van asbestvezels (max. concentratie 0,01 vezels/cm<sup>3</sup> - CODEX Art. VI.3-54) ontstaat en de toepassing voorafgaand wordt gefixeerd/bevochtigd; de individuele elementen zonder machinale werktuigen (boormachine, slijpschijf, hogedrukreiniger,...) en zonder breken of gooien een voor een losgemaakt worden; en ten slotte dubbel en luchtdicht verpakt weggevoerd worden naar een erkend afvalpunt (recyclagepark).

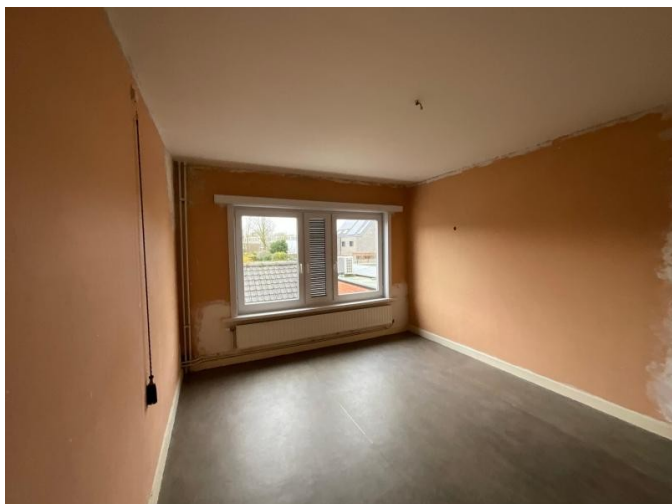
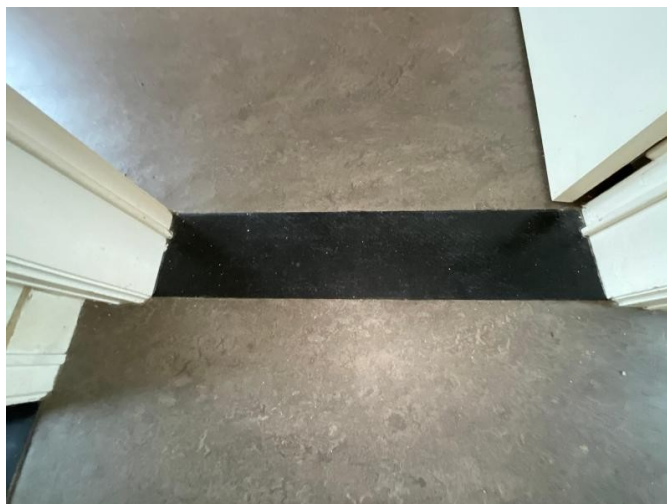
## Fiche 3: Vloerzeil

Niet-asbestverdacht vloerzeil

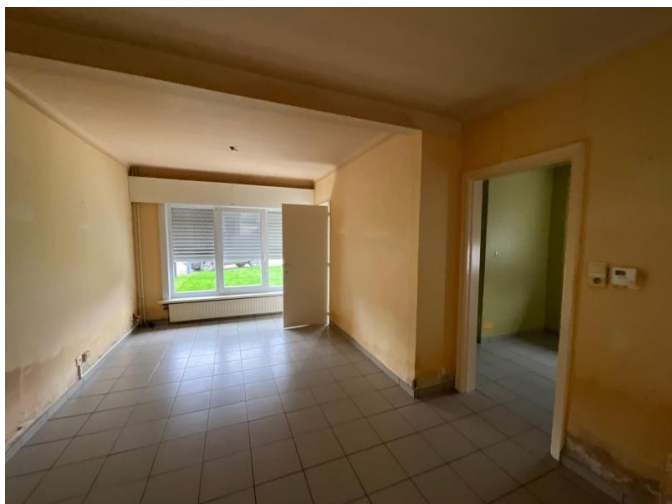
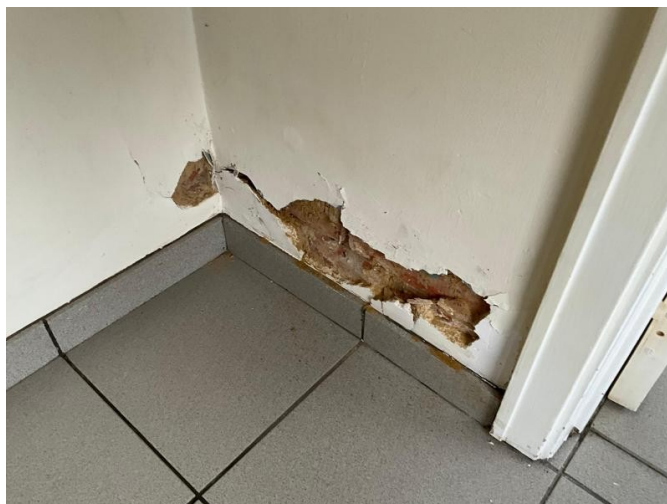
## Fiche 4: Vloertegels

Staalname zonder uitbreiding naar een destructief onderzoek is niet mogelijk. Laat de tegels onderzoeken bij werken.

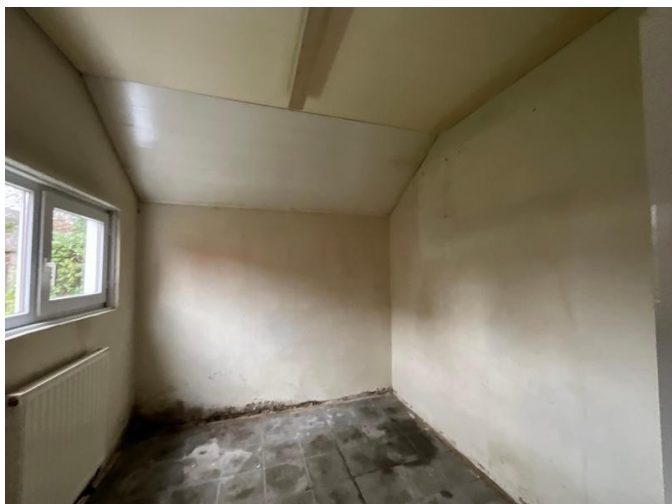
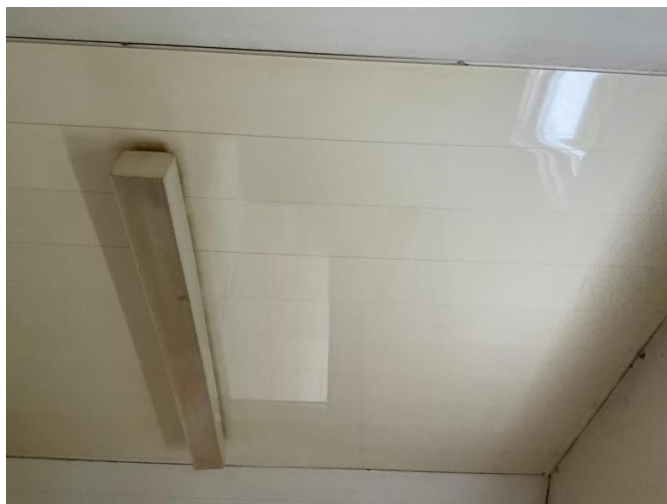
## Fiche 5: Plafonds bestaande uit voorzetpanelen

De plafonds werden afgewerkt met niet-asbestverdachte voorzetpanelen die inspectie van de bedekte structuur (opbouw, pleisterwerk) verhinderen.

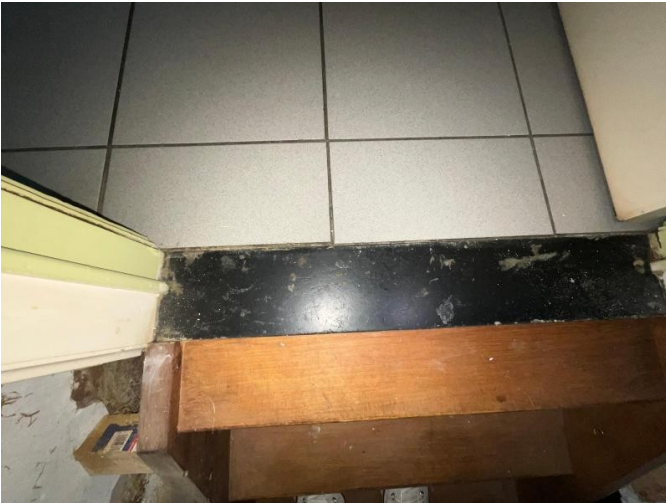
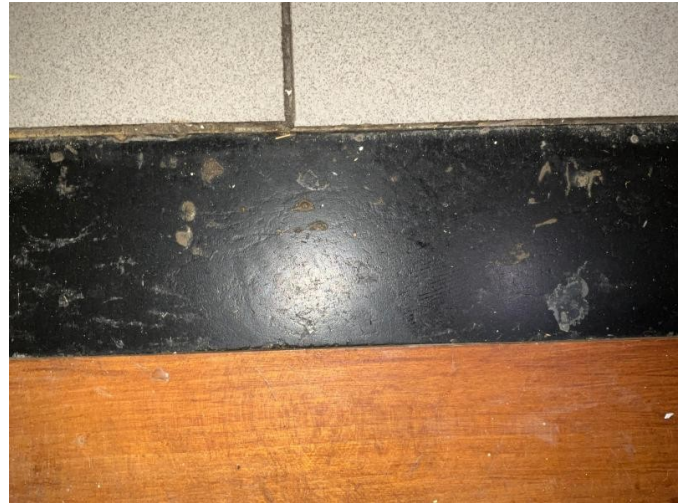
## Fiche 6: Dorpel

De dorpels zijn van natuursteen.

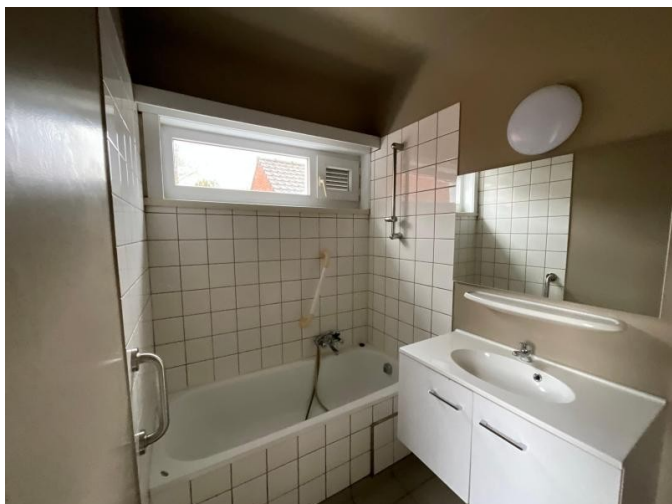
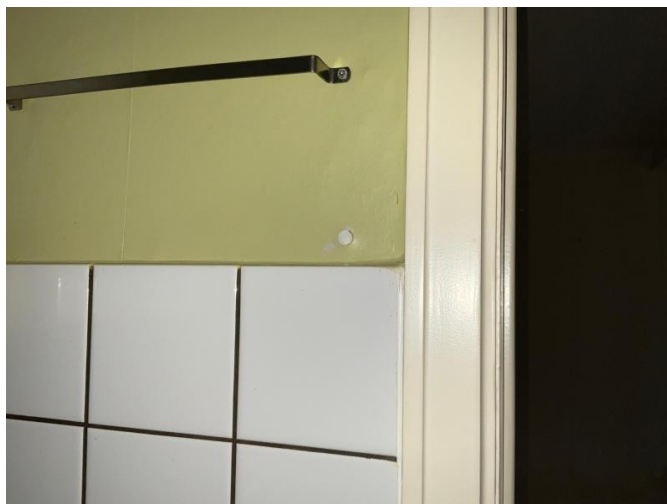
Binnenwanden en/of plafonds afgewerkt met een intacte laag faiencetegels zonder zichtbare beschadigingen. Inspectie van de onderliggende lijmlaag of tegels zelf is niet mogelijk zonder uitbreiding naar een destructief onderzoek.

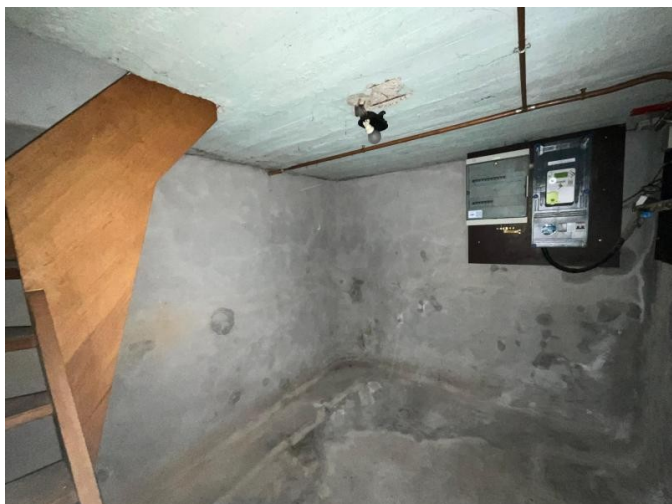
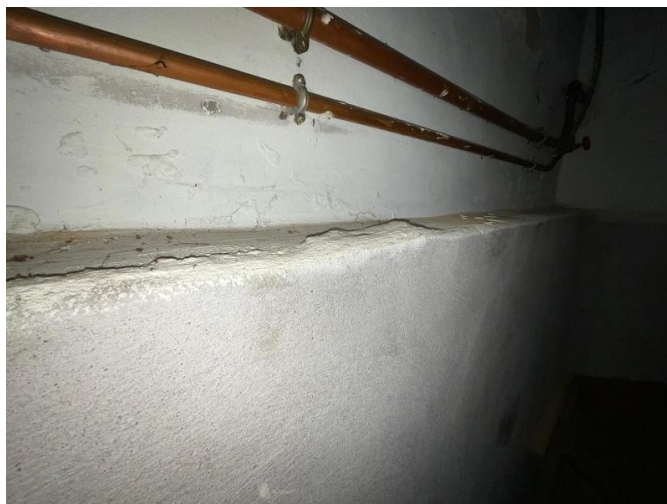
## Fiche 8: Cementen smeerlaag

Geen asbest

| # | Type | Referentie | Resultaat |
|---|---|---|---|
| 8.1 | Mengmonster | 000000487641 | Geen asbest |

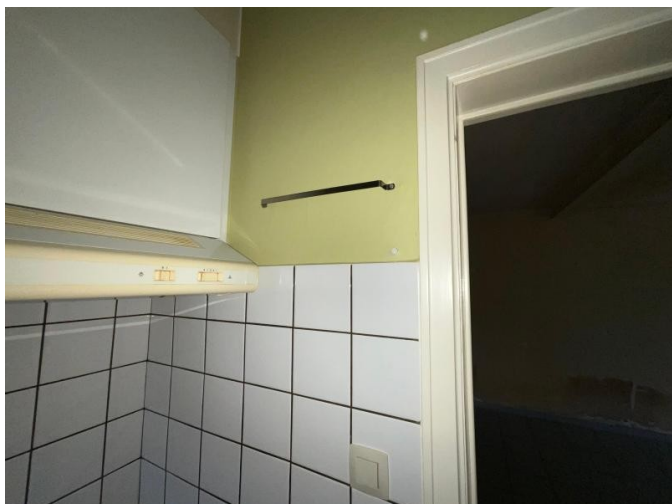
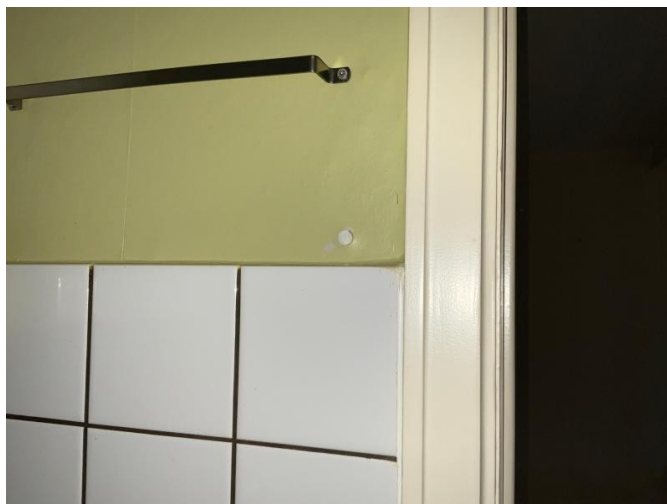
## Fiche 9: Pleisterwerk wanden

Geen asbest

| # | Type | Referentie | Resultaat |
|---|---|---|---|
| 9.1 | Mengmonster | 000000487665 | Geen asbest |

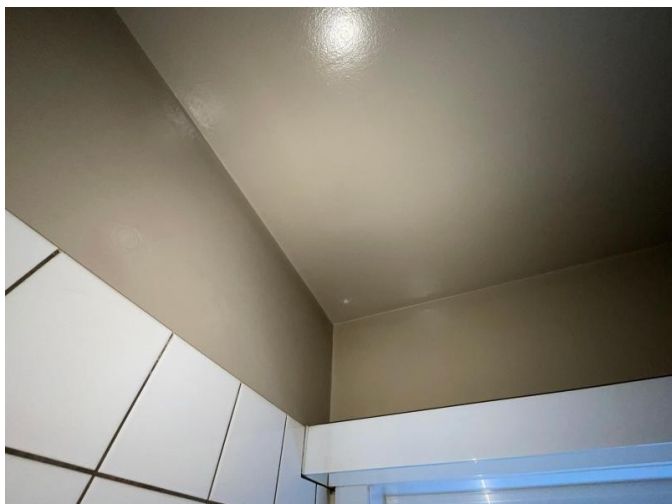
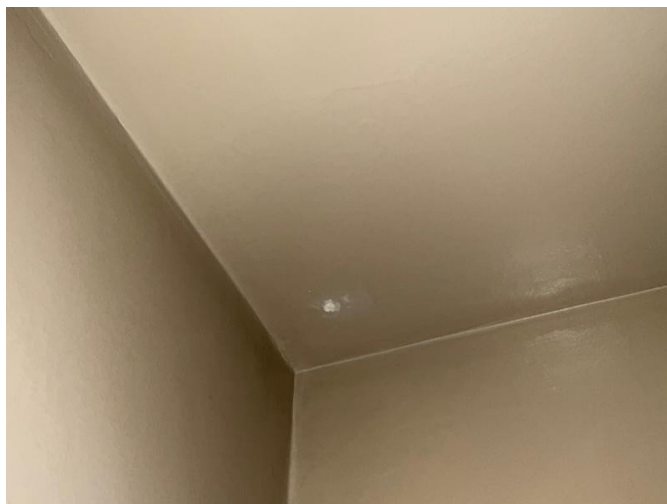
## Fiche 10: Pleisterwerk plafonds

Geen asbest

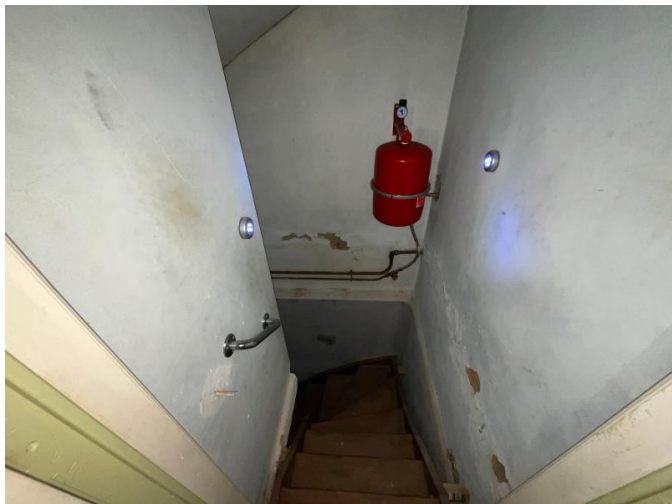
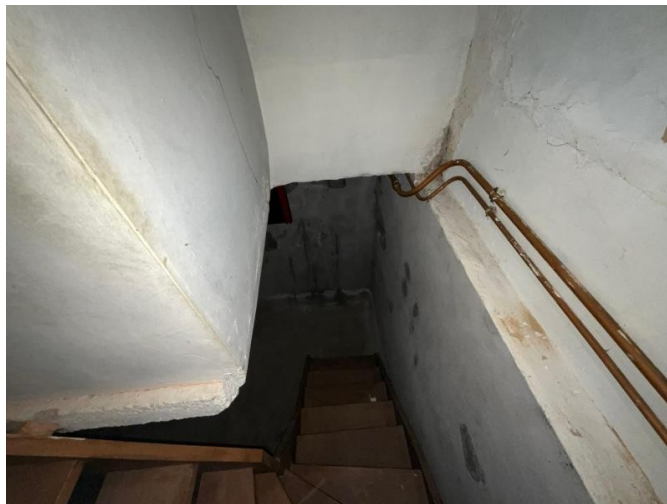
## Fiche 16: Leidingisolatie (niet verdacht)

| Beschrijving | Notitie | Terug te vinden op plannen |
|---|---|---|
| Fiche 16: Leidingisolatie (niet verdacht) | De leidingisolatie is niet-asbestverdacht. | - |

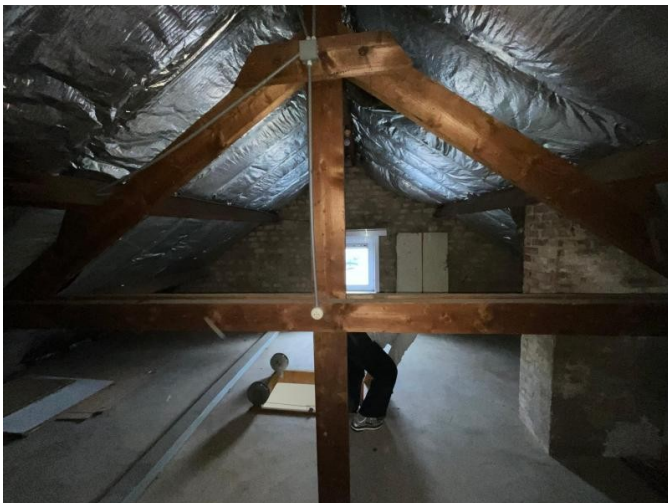
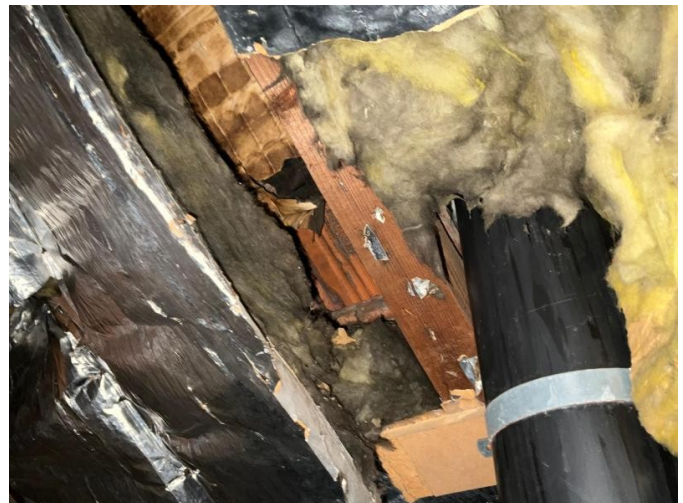
## Fiche 18: Geen asbestverdacht onderdak aangetroffen

| Beschrijving | Notitie | Terug te vinden op plannen |
|---|---|---|
| Fiche 18: Geen asbestverdacht onderdak aangetroffen | Na het optillen van een pan werd geen asbestverdacht onderdak aangetroffen. Dit betekent niet dat er geen onderdak aanwezig kan zijn op plaatsen die niet gecontroleerd werden. Bij werken, laat een eventueel aangetroffen onderdak controleren op aanwezigheid van asbest. | Plan 1.9: Hoofdgebouw plan kopie |
