# Asbestinventarisatetest

Statielei 109, 2640 Mortsel  
Gemeenschappelijke delen

Attestnummer : 20250403-000102.001

Uitgegeven op : 08.04.2025

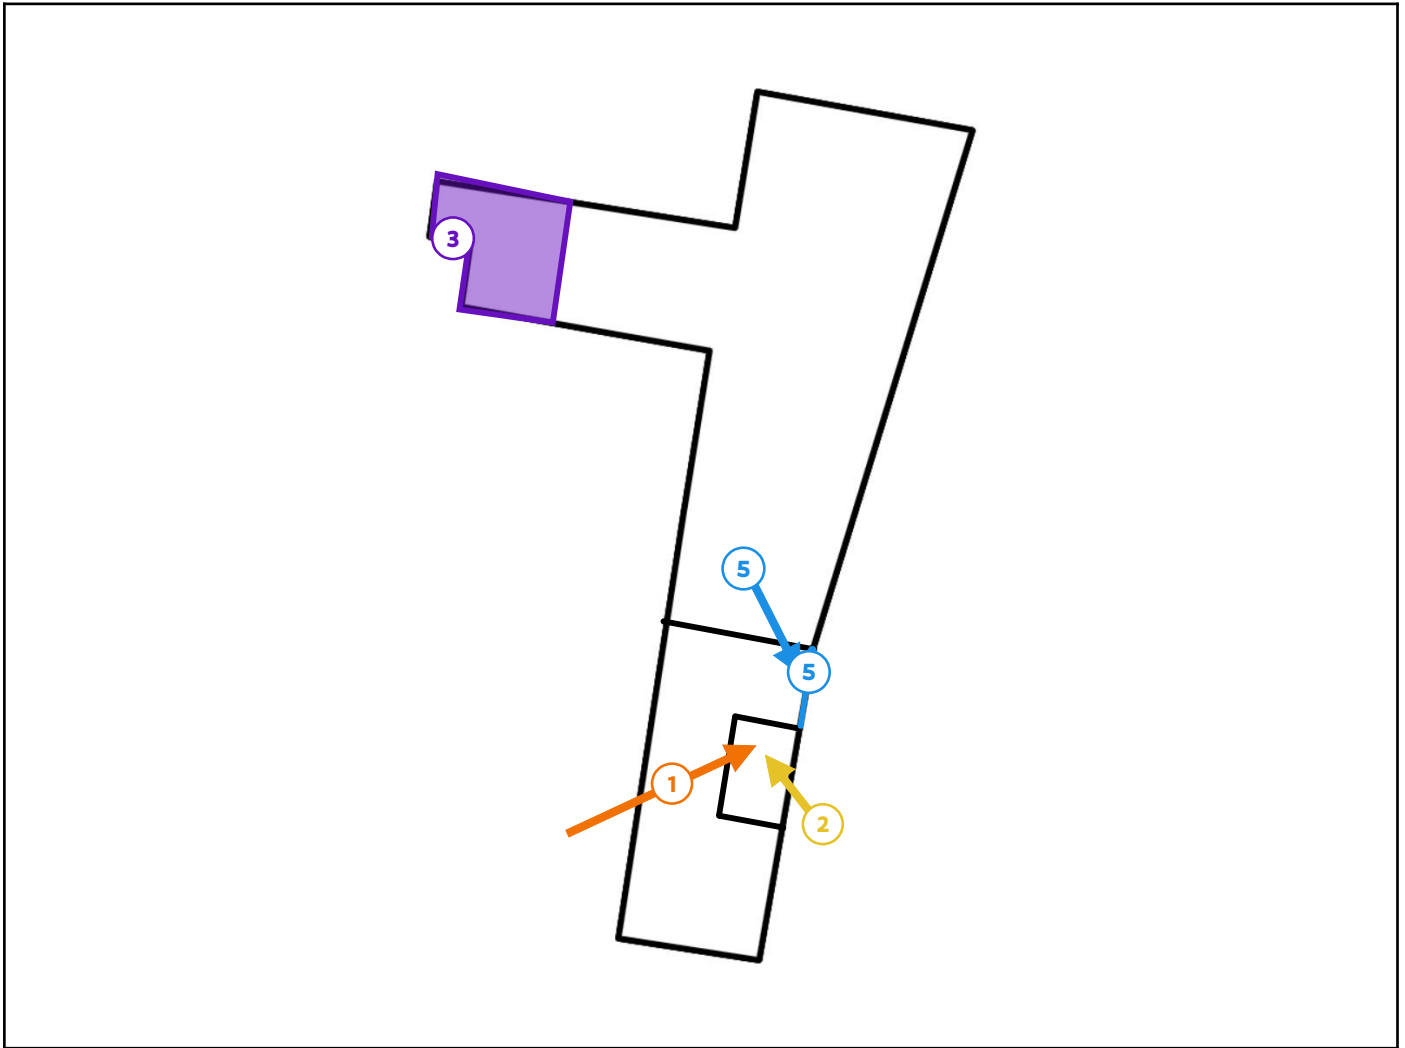
## Plan 1.4: Hoofdgebouw plan dak + liftkamer

Beschrijving	Type	Actie
1. Remschoen	Asbestmateriaal	Verwijderen
2. Bakeliet elektrische installatie (liftkamer)	Asbestmateriaal	Zorgvuldig beheren
3. overwoekerende vegetatie	Beperking	-
5. Gevelbekleding roofing	Geen asbest	-

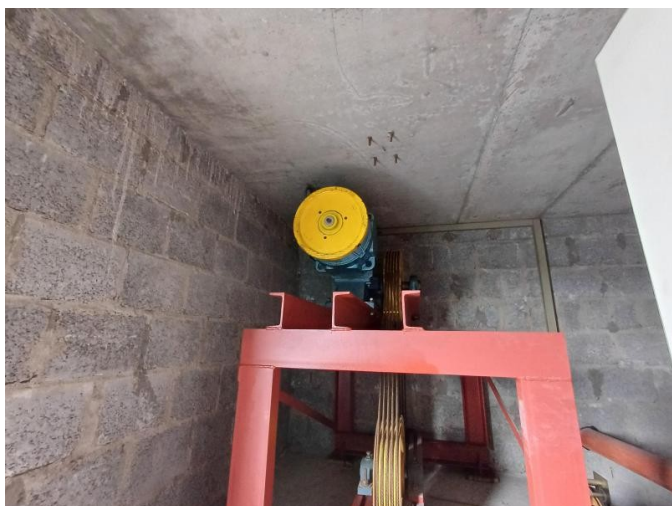
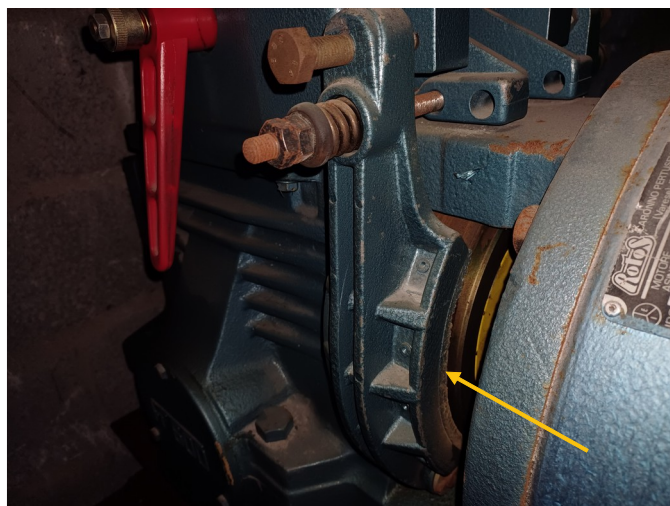
Eindbeoordeling materiaalrisico	Verhoogd materiaalrisico en/of verhoogde kans op vezelvrijgave
---------------------------------	--

Gebondenheid	Categorie 2: niet-hechtgebonden met matrix
Asbestsoort (vezeltype)	Alleen chrysotiel
Asbestconcentratie	Hoog ( $\geq 50\%$ )
Afschermingsgraad van het gehele materiaal	Geheel of deels (ook) vrij aan de binnenlucht
Toestand van het materiaal	Licht beschadigd, licht verweerd. Intact calciumsilicaatmateriaal of categorie III 'gebondenheid'

<b>Beschrijving</b>	Remschoen
<b>Omgeving</b>	Binnen
<b>Primaire drager</b>	Lift
<b>Asbestmateriaal</b>	Frictiemateriaal (remvoering, remschoen, koppeling, ...)
<b>Bindmiddel van asbestmateriaal</b>	Karton - papier - viltachtig
<b>Gebondenheid op basis van bindmiddel</b>	Niet-hechtgebonden
<b>Hoeveelheid (gewicht - aantal)</b>	<ul style="list-style-type: none"><li>• 0,20 kg - 2 stuks</li></ul>
<b>Totaal gewicht</b>	0,40 kg
<b>Eenvoudig bereikbaar</b>	Ja
<b>Bevestigingswijze</b>	<ul style="list-style-type: none"><li>• Geklemd</li></ul>
<b>Identificatiemethode</b>	Vaststelling zonder monstername
<b>Destructieve handeling voor identificatie</b>	Nee

Het asbestmateriaal valt onder de mijlpaal van 2034.

- Verwijder dit asbestmateriaal zo snel mogelijk. Volg de toestand goed op.

- Eenvoudige handelingen: mag via doe-het-zelf of door werknemer(s) met opleidingsattest eenvoudige handelingen  
Deze toepassing maakt onderdeel uit van de lift, deze kan het best verwijderd worden door een techniek die de lift eerst buiten dienst kan stellen alvorens de remschoen te verwijderen.

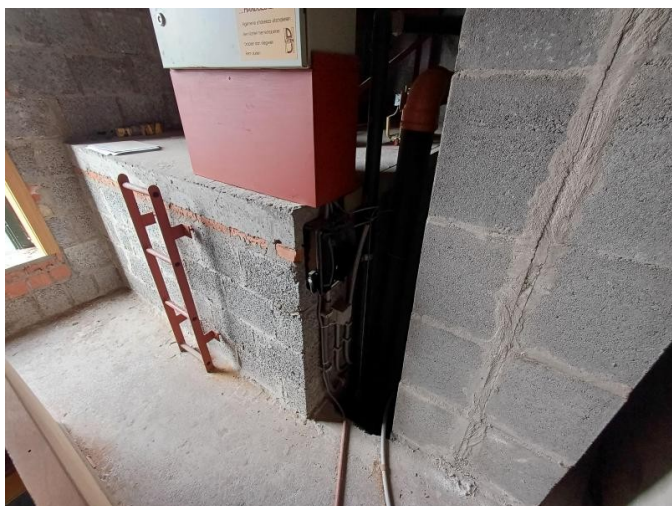
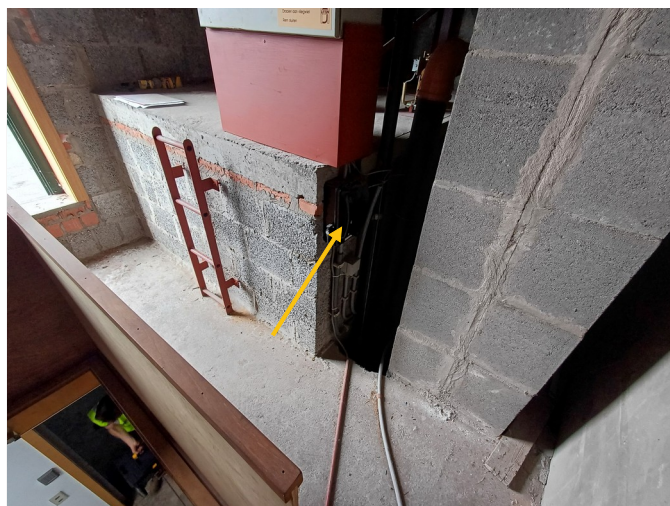
Eindbeoordeling materiaalrisico	Laag materiaalrisico en/of verlaagde kans op vezelvrijgave
---------------------------------	--

Gebondenheid	Categorie 1: hechtgebonden in oorsprong
Asbestsoort (vezeltype)	Alleen chrysotiel
Asbestconcentratie	Laag (< 50%)
Afschermingsgraad van het gehele materiaal	Geheel of deels (ook) vrij aan de binnenlucht
Toestand van het materiaal	Licht beschadigd, licht verweerd. Intact calciumsilicaatmateriaal of categorie III 'gebondenheid'

Beschrijving	Bakeliet elektrische installatie (liftkamer)
Omgeving	Binnen
Primaire drager	Communicatie en elektrische infrastructuur en uitrusting
Asbestmateriaal	Plaat, paneel, tablet - Type Bakeliet
Bindmiddel van asbestmateriaal	Kunststof of -hars
Gebondenheid op basis van bindmiddel	Hecht
Hoeveelheid (oppervlakte - dikte - aantal)	<ul style="list-style-type: none"><li>• 0,50 m<sup>2</sup> - 0,50 cm - 1 stuk</li></ul>
Totaal volume	0,003 m <sup>3</sup>
Eenvoudig bereikbaar	Ja
Bevestigingswijze	<ul style="list-style-type: none"><li>• Geschroefd</li></ul>
Identificatiemethode	Vaststelling zonder monsternamen
Destructieve handeling voor identificatie	Nee

Het asbestmateriaal valt onder de mijlpaal van 2040.

- Zorg voor een veilig beheer. Vermijd het beschadigen van het asbestmateriaal. Controleer de toestand jaarlijks op wijzigingen.

- Eenvoudige handelingen: mag via doe-het-zelf of door werknemer(s) met opleidingsattest eenvoudige handelingen  
De bakelieten materialen moet verwijderd worden door een professional die een elektrische opleiding heeft gevolgd. Bij het verwijderen moet steeds rekening worden gehouden met alle milieu- en veiligheidsvoorschriften.

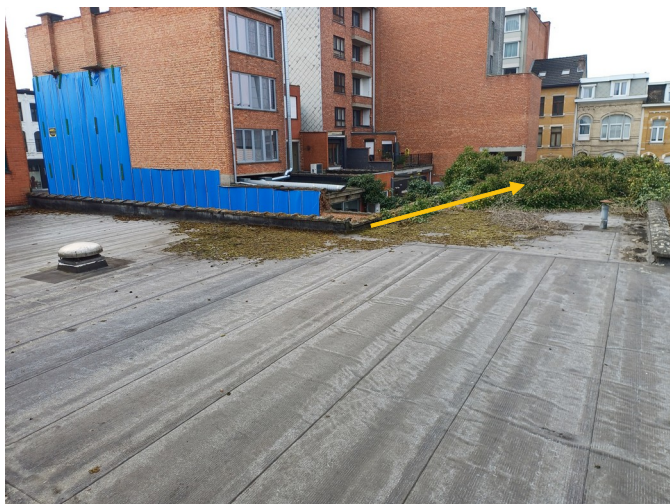
**Reden:** Overwoekerende vegetatie

**Uitleg van de asbestdeskundige:** Het dak en de zijgevels van de bijbouw konden niet geïnspecteerd worden door de overwoekerende vegetatie.

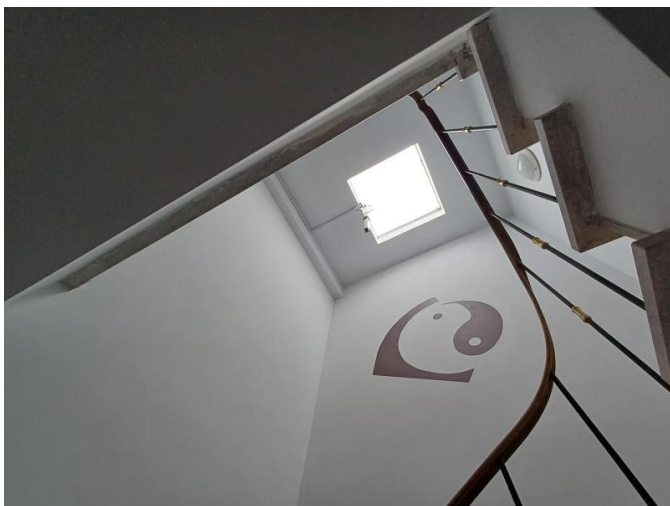
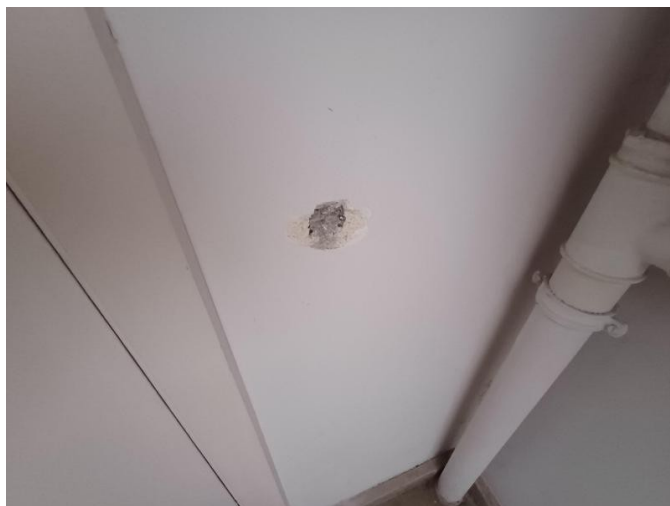
## Fiche 4: Pleisterwerk muur

Geen asbest

Beschrijving	Pleisterwerk muur
Omgeving	Binnen
Primaire drager	Binnenwand
Bindmiddel van materiaal	Gips - kalk
Gebondenheid op basis van bindmiddel	Niet-hechtgebonden
Hoeveelheid (oppervlakte - dikte - aantal)	• 150,00 m <sup>2</sup> - 0,40 cm - 1 stuk
Totaal volume	0,60 m <sup>3</sup>
Identificatiemethode	Vaststelling met bewijsdocument, zonder monstername
Destructieve handeling voor identificatie	Nee
Opmerking	Het pleisterwerk van de trappenhal werd in een eerder inspectie voor SOP bemonsterd, deze resultaten zijn in bijlage terug te vinden.

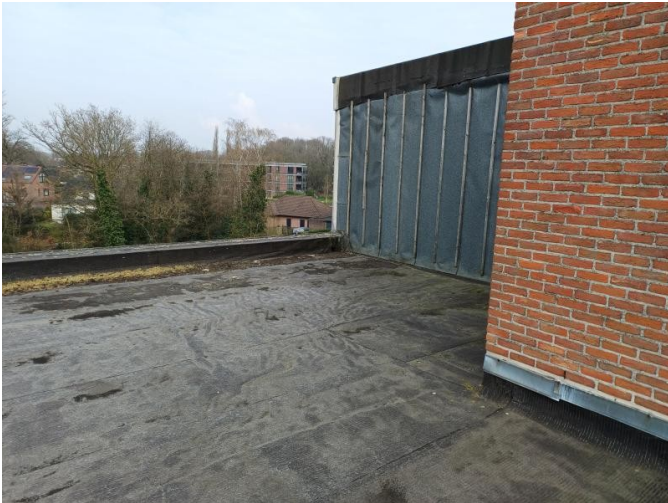
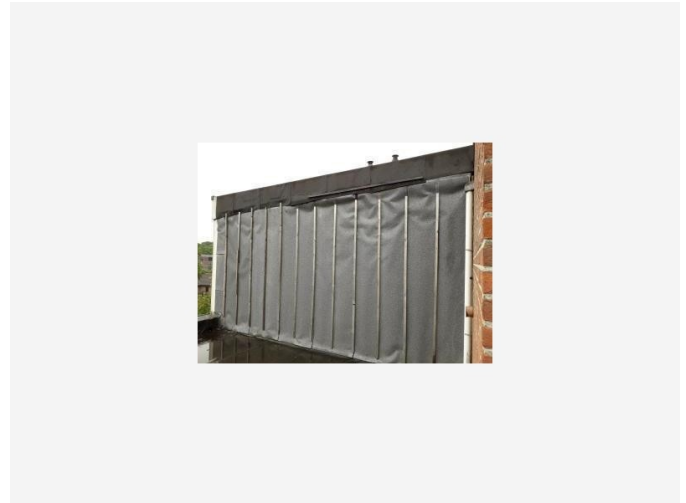
## Fiche 5: Gevelbekleding roofing

Geen asbest

Beschrijving	Gevelbekleding roofing
Omgeving	Buiten
Primaire drager	Wand buitenschil
Bindmiddel van materiaal	Bitumen (roofing, teer, asfalt)
Gebondenheid op basis van bindmiddel	Hecht
Hoeveelheid (oppervlakte - aantal)	• 25,00 m <sup>2</sup> - 1 stuk
Totale oppervlakte	25,00 m <sup>2</sup>
Identificatiemethode	Vaststelling met bewijsdocument, zonder monstername
Destructieve handeling voor identificatie	Nee
Opmerking	De gevelbekleding roofing werd in een eerder inspectie voor SOP reeds bemonsterd, deze resultaten zijn terug te vinden in bijlage.

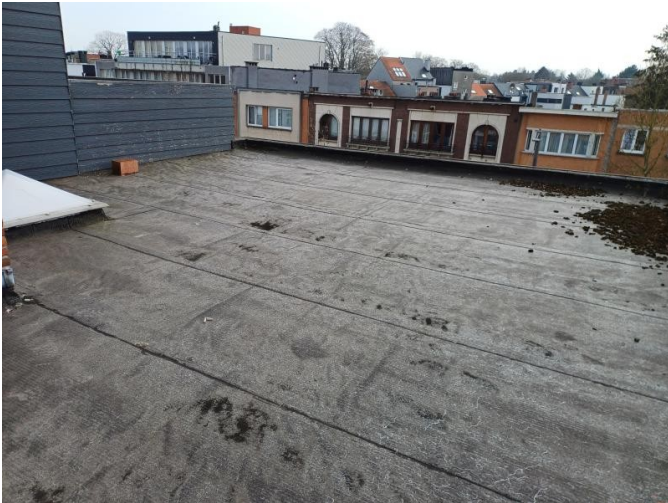
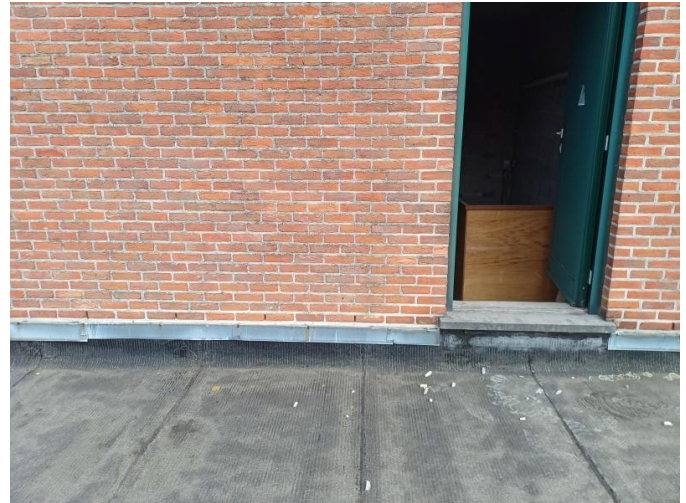
## Fiche 6: Dakbedekking Roofing

Geen asbest

Beschrijving	Dakbedekking Roofing
Omgeving	Buiten
Primaire drager	Plat dak
Bindmiddel van materiaal	Bitumen (roofing, teer, asfalt)
Gebondenheid op basis van bindmiddel	Hecht
Hoeveelheid (oppervlakte - aantal)	• 475,00 m <sup>2</sup> - 1 stuk
Totale oppervlakte	475,00 m <sup>2</sup>
Identificatiemethode	Vaststelling met bewijsdocument, zonder monstername
Destructieve handeling voor identificatie	Nee
Opmerking	De dakbedekking roofing werd in een eerder inspectie voor SOP reeds bemonsterd, deze resultaten zijn terug te vinden in bijlage.

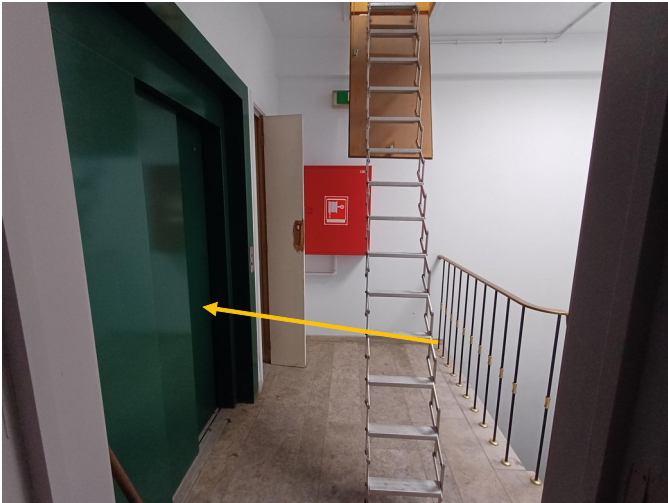
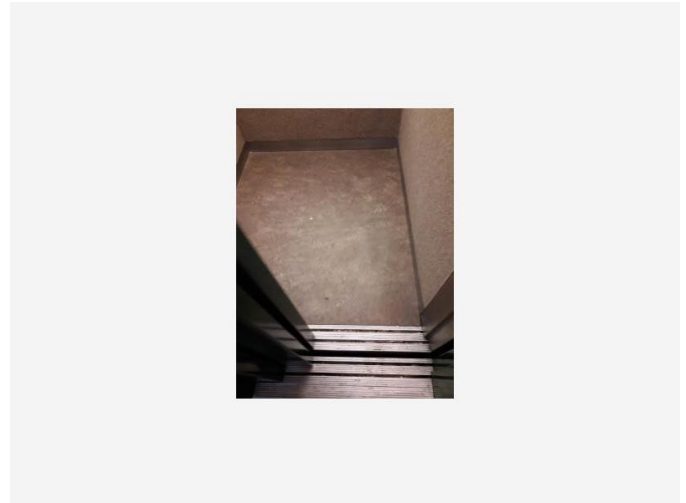
## Fiche 7: Vinyl Liftkooi

Geen asbest

Beschrijving	Vinyl Liftkooi
Omgeving	Binnen
Primaire drager	Vloer
Bindmiddel van materiaal	Karton - papier - viltachtig
Gebondenheid op basis van bindmiddel	Niet-hechtgebonden
Hoeveelheid (oppervlakte - aantal)	• 2,00 m <sup>2</sup> - 1 stuk
Totale oppervlakte	2,00 m <sup>2</sup>
Identificatiemethode	Vaststelling met bewijsdocument, zonder monstername
Destructieve handeling voor identificatie	Nee
Opmerking	Het vloerzeil werd in een eerder inspectie voor SOP bemonsterd, deze resultaten zijn in bijlage terug te vinden.
