Asbestinventarisatattest

Statielei 111, 2640 Mortsel
Gemeenschappelijke delen

Attestnummer : 20250403-000101.002

Uitgegeven op : 08.04.2025

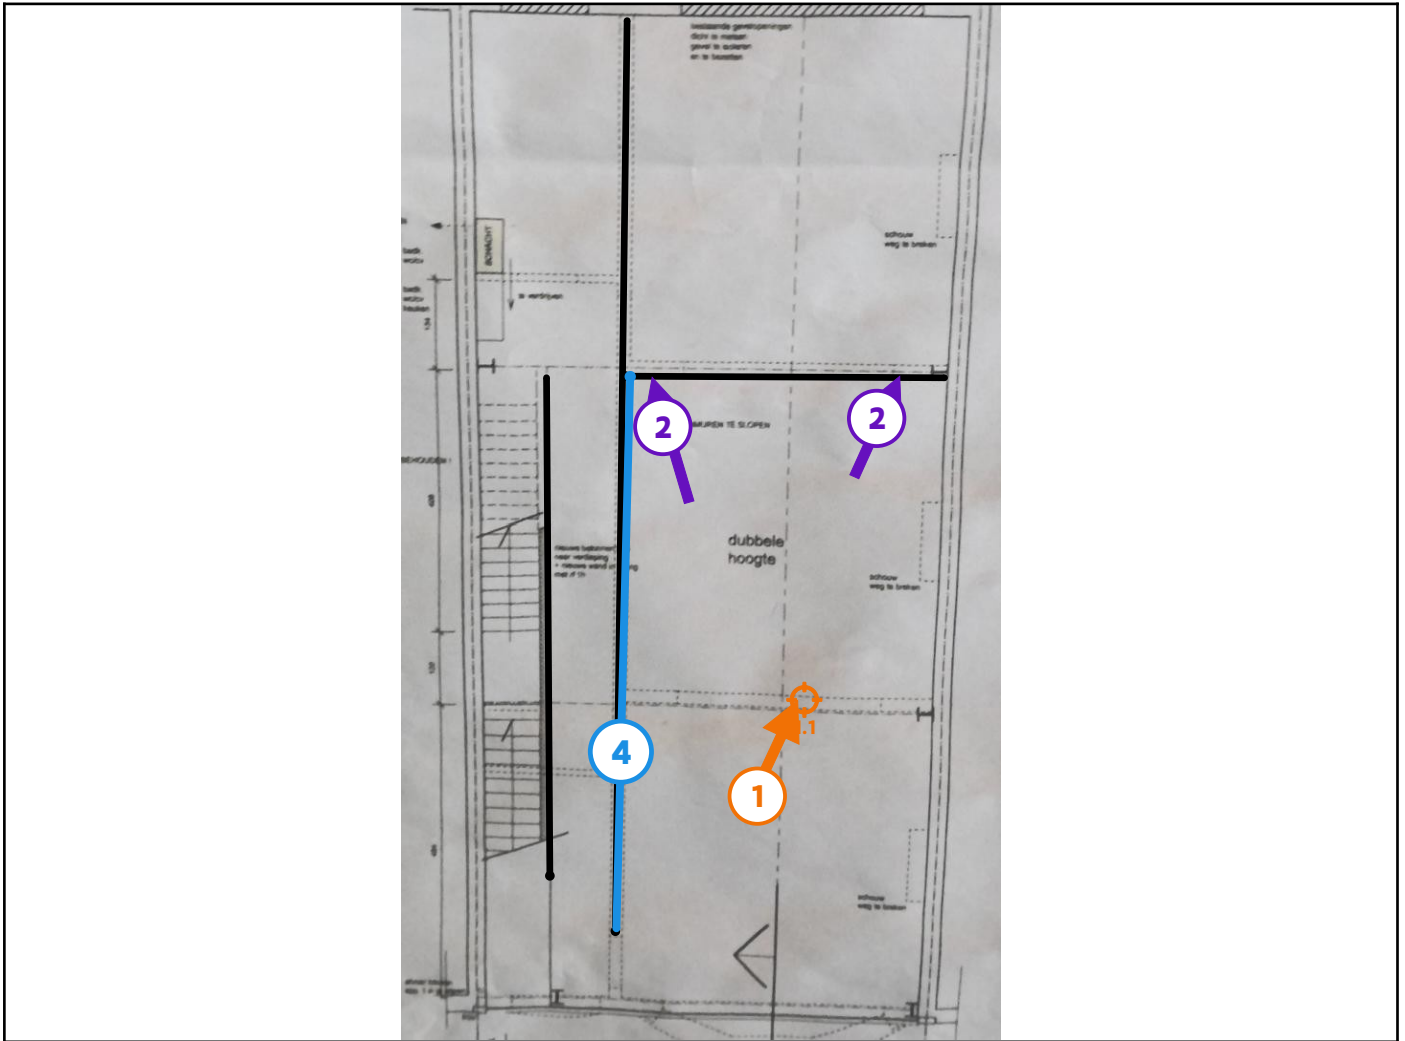
Plan 1.7: Plan kelder V-1

Beschrijving	Type	Actie
1. Verloren bekisting	Asbestmateriaal	Verwijderen
1.1 Code: ID3	Puntmonster	-
2. Kruipruimte	Beperking	-
4. Pleisterwerk kelder	Geen asbest	-

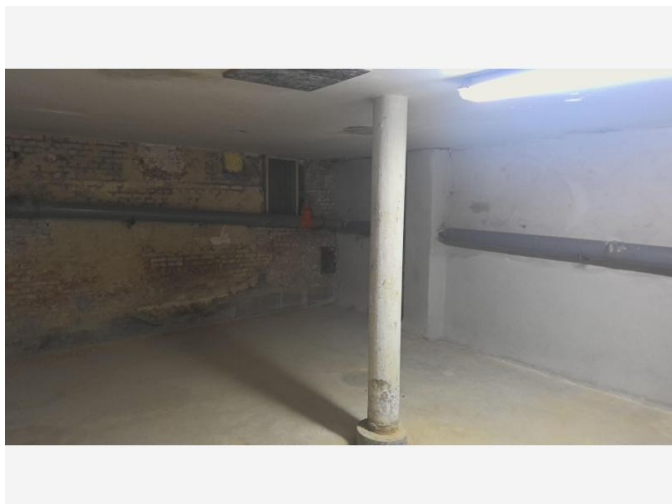
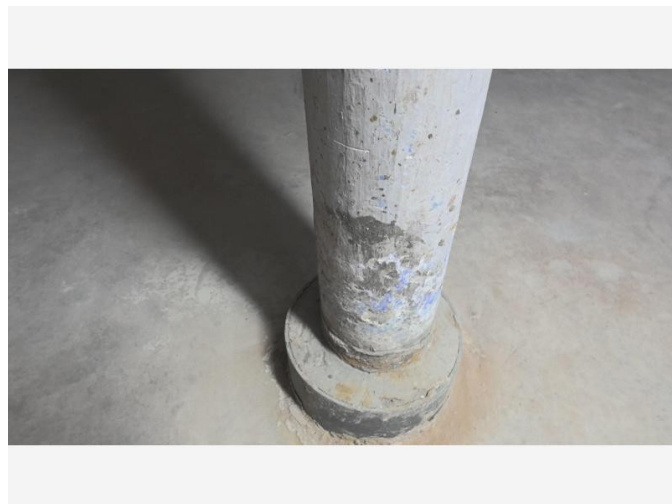
Eindbeoordeling materiaalrisico	Verhoogd materiaalrisico en/of verhoogde kans op vezelvrijgave
---------------------------------	--

Gebondenheid	Categorie 1: hechtgebonden in oorsprong
Asbestsoort (vezeltype)	Alleen chrysotiel
Asbestconcentratie	Laag (< 50%)
Afschermingsgraad van het gehele materiaal	Geheel of deels (ook) vrij aan de binnenlucht
Toestand van het materiaal	Matig beschadigd, matig verweerd

#	Type	Referentie	Resultaat
1.1	Puntmonster	ID3	Chrysotiel

Verwijderen

- Zorg voor een veilig beheer en verwijder dit asbestmateriaal wanneer het bij werken eenvoudig bereikbaar wordt. Controleer de toestand jaarlijks op wijzigingen.

- Eenvoudige handelingen: enkel door erkend asbestverwijderaar
Deze toepassing zit geklemd en kan daarom het veiligst verwijderd worden door een erkend asbestverwijderaar. Bij het verwijderen moet steeds rekening worden gehouden met alle milieu- en veiligheidsvoorschriften.
- Hermetische zone (erkend asbestverwijderaar)
Indien enkel de asbesthoudende mantel verwijderd zou worden afgekapt van de asbestvrije kern dient dit te gebeuren in hermetische zone.

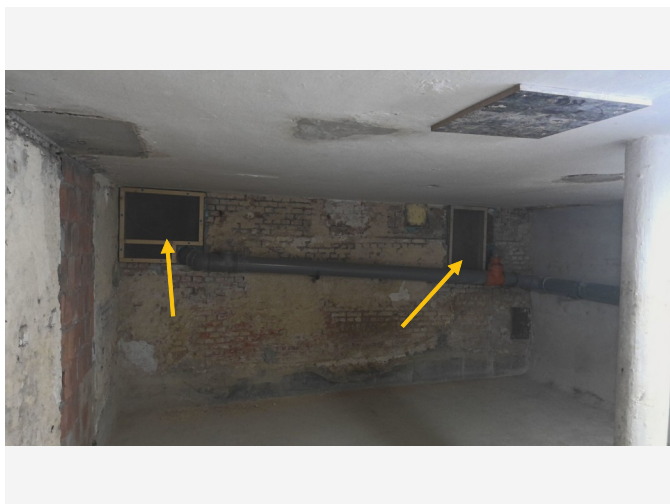
Situeringfoto

Permanente beperking

Reden: Het onderzoek kan niet uitgevoerd worden binnen de bepalingen van de Welzijnswet

Uitleg van de asbestdeskundige: Kruipruimte is lager dan 1,5m en kan hierdoor niet onderzocht worden op asbestverdachte toepassingen.

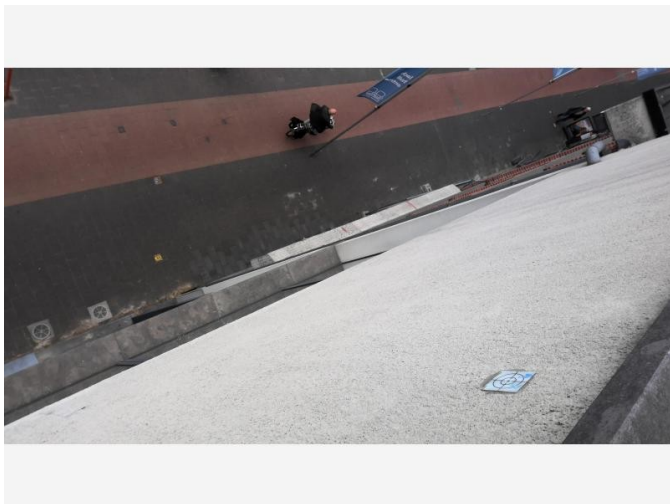
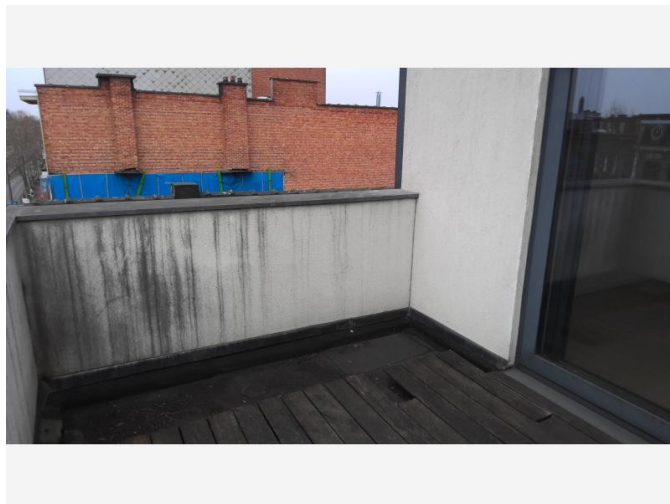
Fiche 3: Gevelbekleding Crepi

Geen asbest

#	Type	Referentie	Resultaat
3.1	Puntmonster	ID1	Geen asbest

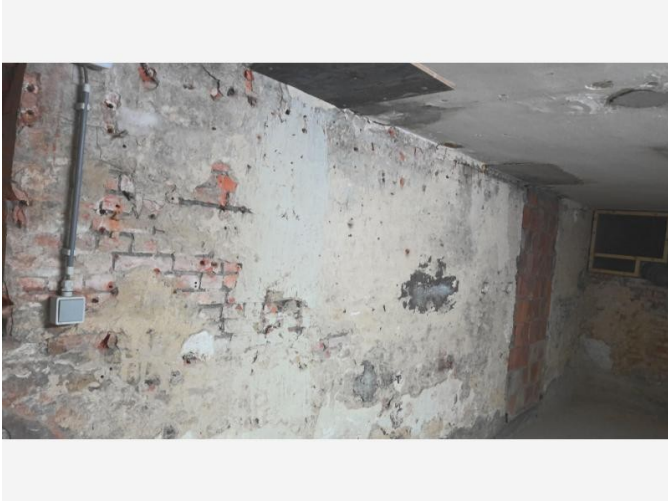
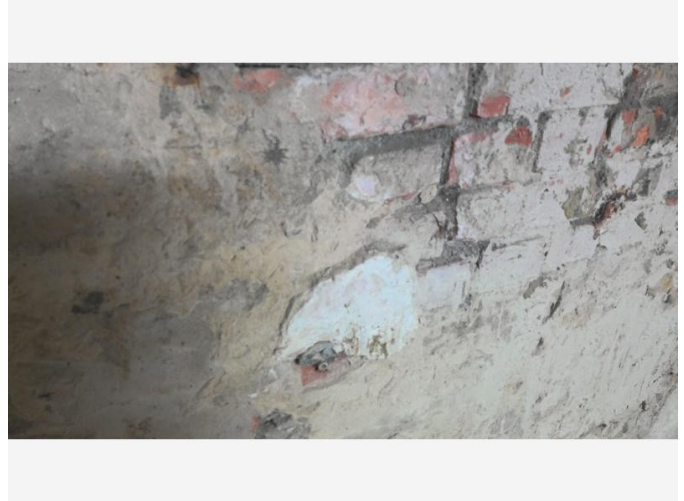
Fiche 4: Pleisterwerk kelder

Geen asbest

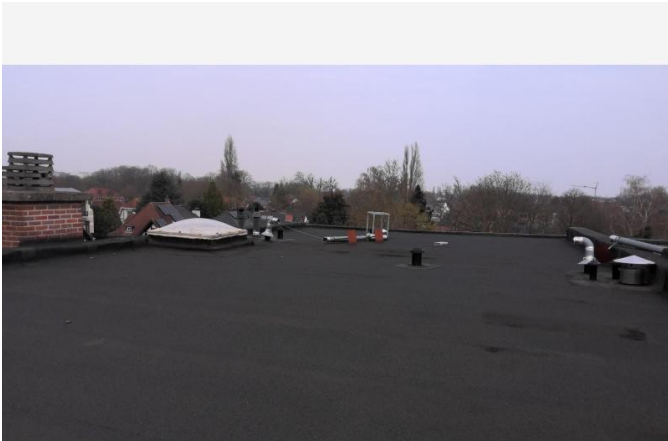
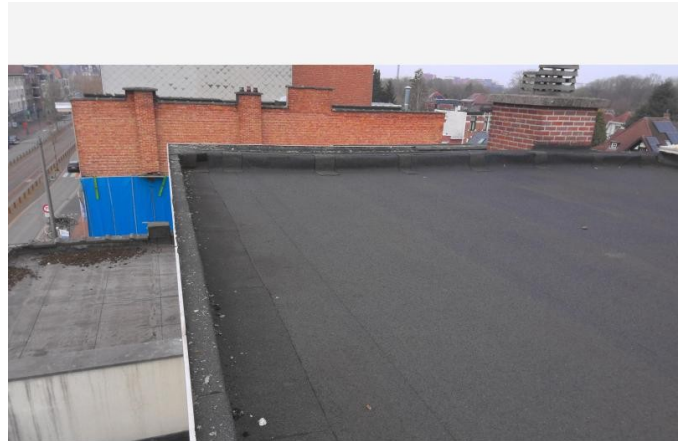
Fiche 5: Dakbedekking Roofing

Geen asbest

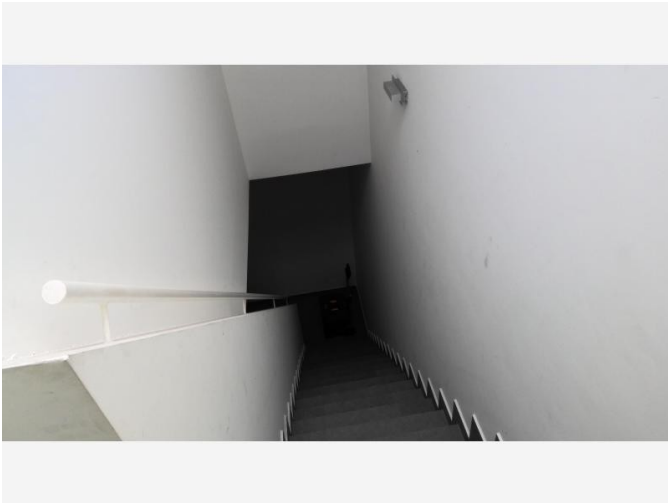
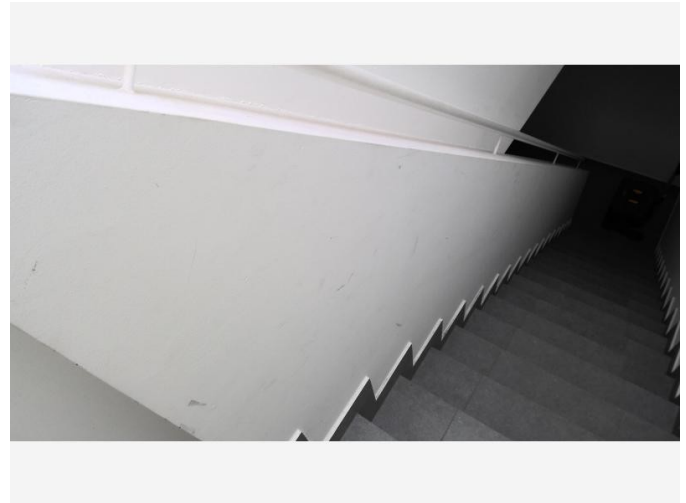
Fiche 6: Pleisterwerk traphal

Geen asbest

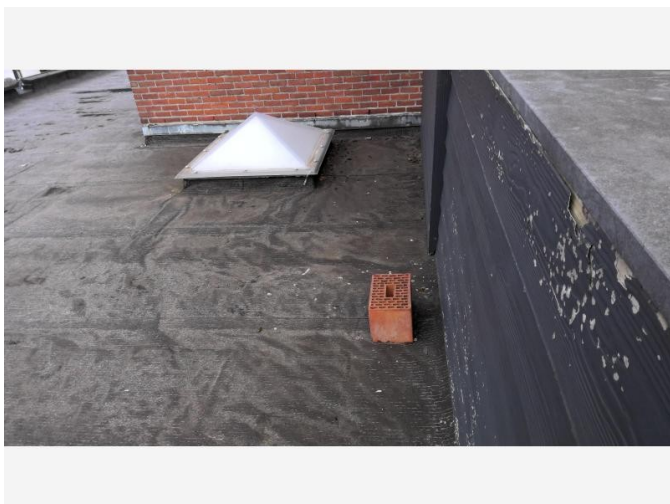
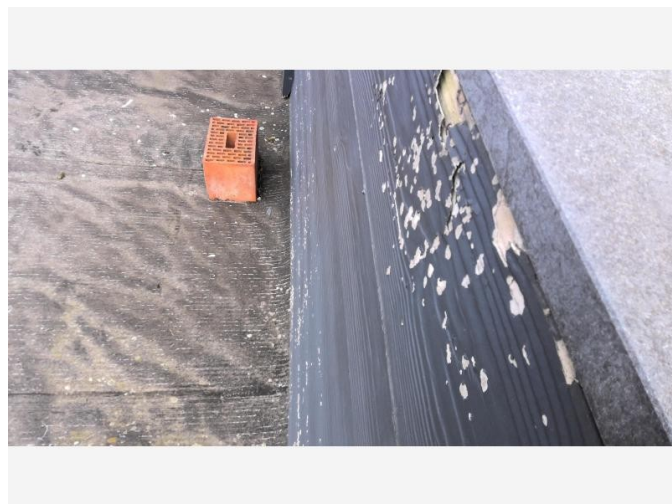
Fiche 7: gevelbeplating

Geen asbest

#	Type	Referentie	Resultaat
7.1	Puntmonster	ID2	Geen asbest
