Asbestinventarisatetest

Statielei 109/1, 2640 Mortsel

Attestnummer : 20250403-000103.001

Uitgegeven op : 08.04.2025

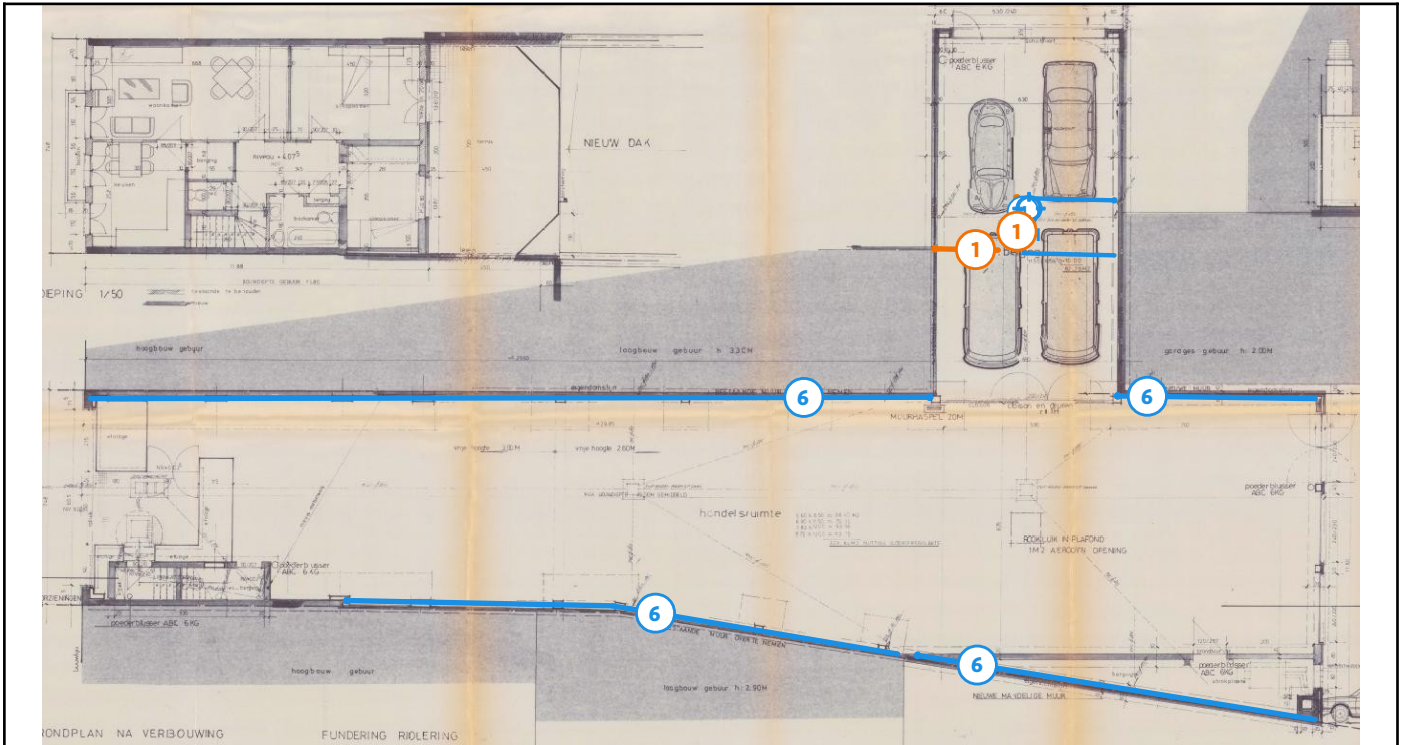
Plan 1.2: Plan Statielei 109 Gelijkvloers

Beschrijving	Type	Actie
1. Dorpel massal	Asbestmateriaal	Verwijderen
4. Tegels lijm	Geen asbest	-
4.1 Code: ID1	Puntmonster	-
6. Pleisterwerk muur	Geen asbest	-

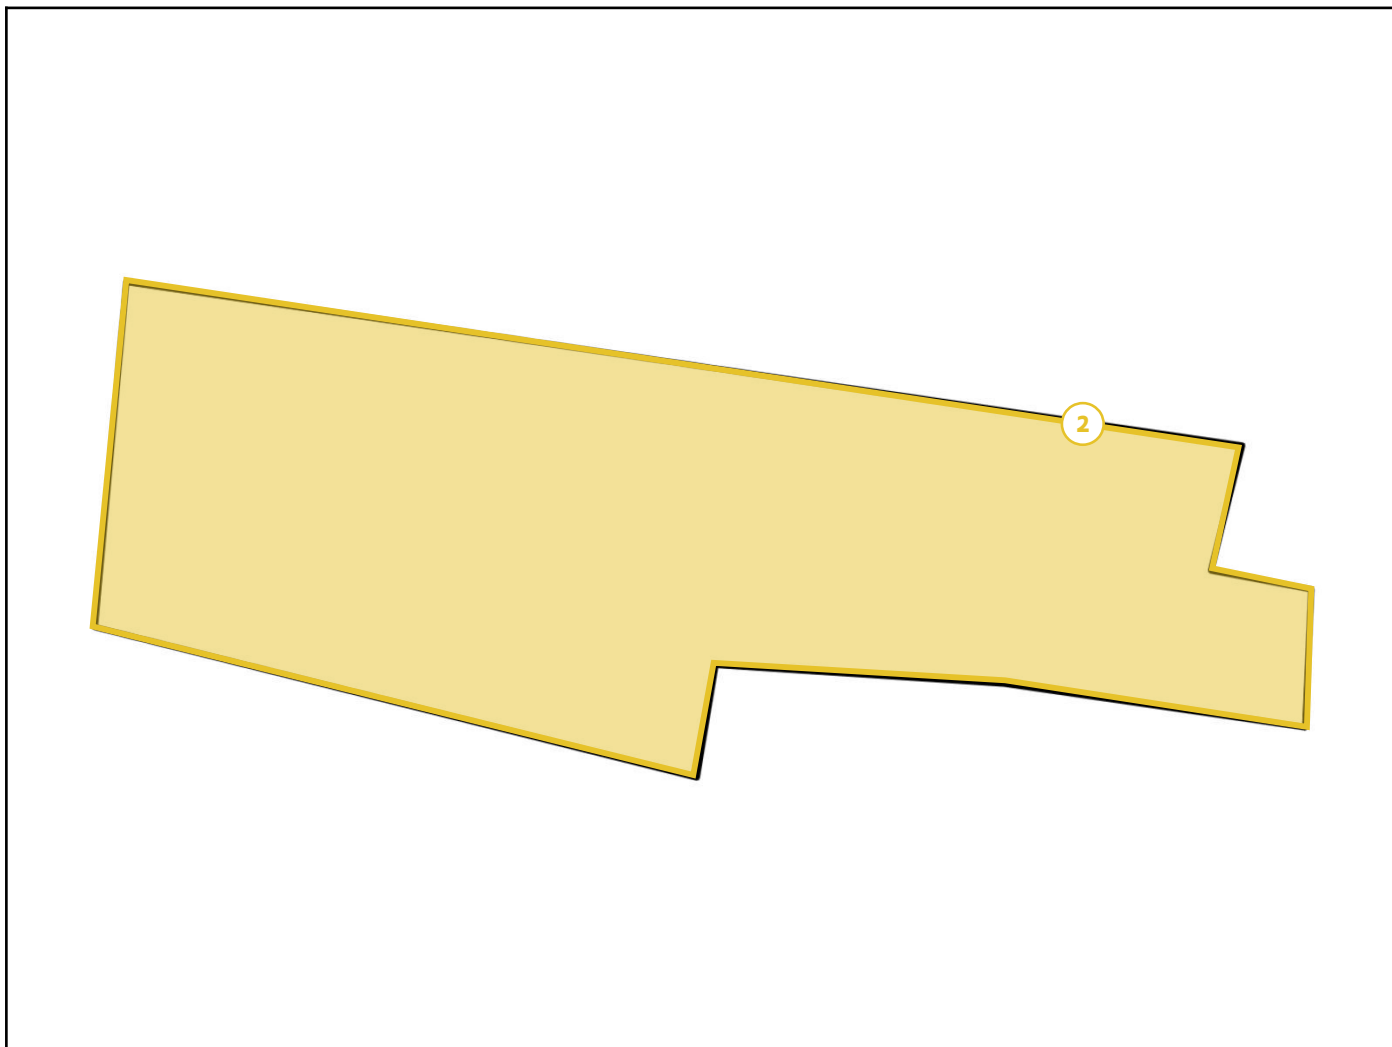
Plan 2.1: oprit asfalt plan

Beschrijving	Type	Actie
2. Oprit asfalt	Asbestmateriaal	Zorgvuldig beheren

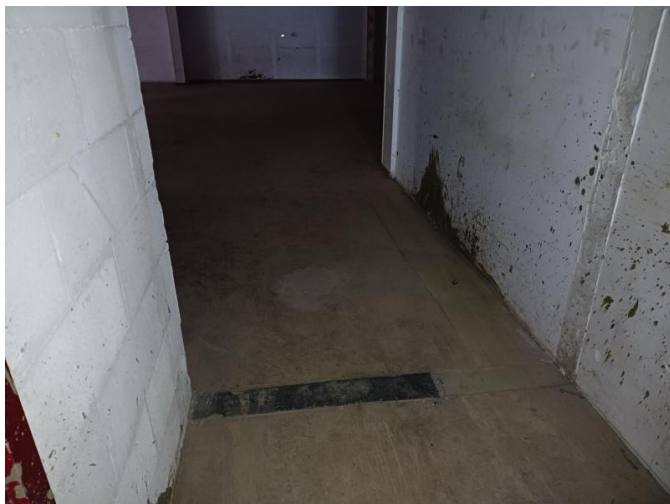
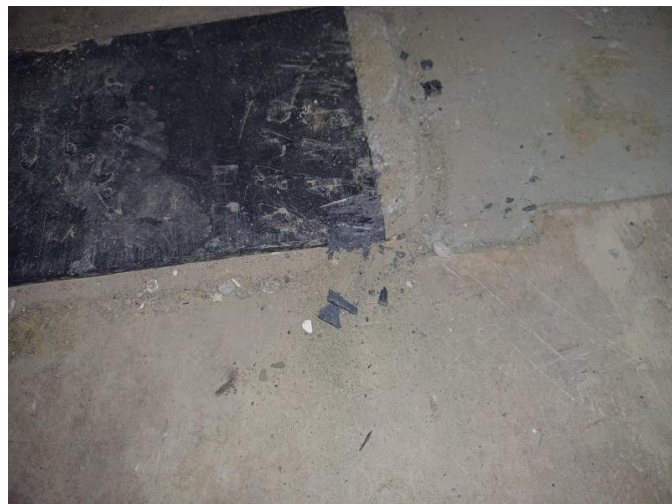
Eindbeoordeling materiaalrisico	Verhoogd materiaalrisico en/of verhoogde kans op vezelvrijgave
---------------------------------	--

Gebondenheid	Categorie 1: hechtgebonden in oorsprong
Asbestsoort (vezeltype)	Alleen chrysotiel
Asbestconcentratie	Laag (< 50%)
Afschermingsgraad van het gehele materiaal	Geheel of deels (ook) vrij aan de binnenlucht
Toestand van het materiaal	Matig beschadigd, matig verweerd

Beschrijving	Dorpel massal
Omgeving	Binnen
Primaire drager	Wandopening verticaal (raam, deur, ...)
Asbestmateriaal	Plaat, paneel, tablet - Type Massal
Bindmiddel van asbestmateriaal	Cement
Gebondenheid op basis van bindmiddel	Hecht
Hoeveelheid (oppervlakte - dikte - aantal)	<ul style="list-style-type: none">• 0,30 m² - 1,00 cm - 2 stuks
Totaal volume	0,006 m ³
Eenvoudig bereikbaar	Ja
Bevestigingswijze	<ul style="list-style-type: none">• Geklemd• Verlijmd, ingegoten, versmeerd
Identificatiemethode	Vaststelling zonder monsternamen
Destructieve handeling voor identificatie	Nee

Verwijderen

- Verwijder dit asbestmateriaal zo snel mogelijk. Volg de toestand goed op.

- Eenvoudige handelingen: mag via doe-het-zelf of door werknemer(s) met opleidingsattest eenvoudige handelingen
De materialen worden voorzichtig losgekapt en gedemonteerd, verpakt en afgevoerd. Het gooien van de materialen is verboden. Breken van de materialen dient vermeden te worden. Gebruiken minimaal de volgende PBM's: mondkap FFP3, wegwercoverall beschermingscategorie III, type 5/6, afspoelbaar schoeisel en wegwerphandschoenen. Zie ook 'Asbest beheren en verwijderen' in het hoofdstuk Toelichting en informeer u goed op voorhand op www.asbestinfo.be (Asbest Verwijderen).

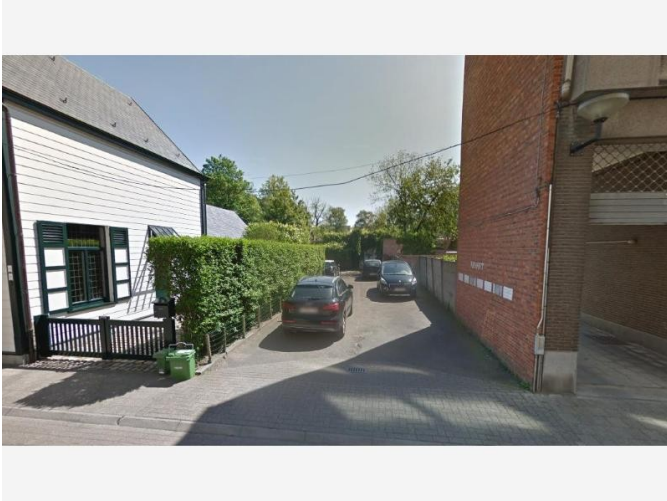
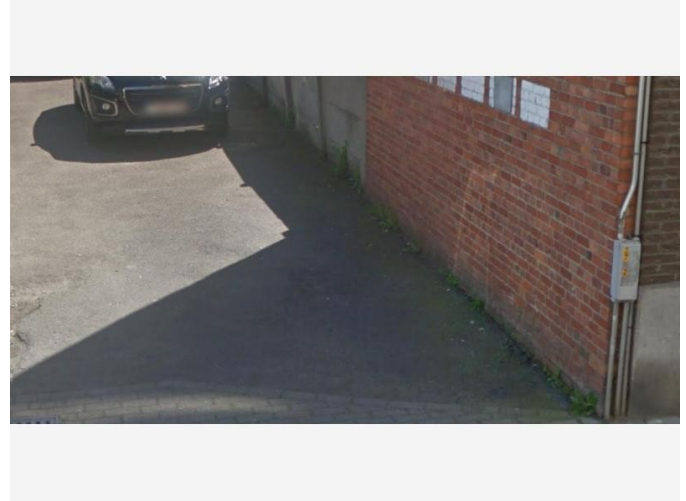
Eindbeoordeling materiaalrisico	Laag materiaalrisico en/of verlaagde kans op vezelvrijgave
---------------------------------	--

Gebondenheid	Categorie 1: hechtgebonden in oorsprong
Asbestsoort (vezeltype)	Alleen chrysotiel
Asbestconcentratie	Laag (< 50%)
Afschermingsgraad van het gehele materiaal	Geheel of deels vrij aan de buitenlucht
Toestand van het materiaal	Licht beschadigd, licht verweerd. Intact calciumsilicaatmateriaal of categorie III 'gebondenheid'

Beschrijving	Oprit asfalt
Omgeving	Buiten
Primaire drager	Infrastructuur voor transport- en vervoersmiddelen
Asbestmateriaal	asfalt
Bindmiddel van asbestmateriaal	Bitumen (roofing, teer, asfalt)
Gebondenheid op basis van bindmiddel	Hecht
Hoeveelheid (gewicht - aantal)	<ul style="list-style-type: none">• 6.000,00 kg - 10 stuks
Totaal gewicht	60.000,00 kg
Eenvoudig bereikbaar	Nee <ul style="list-style-type: none">• Verwijdering tast de bouwkundige integriteit aan.
Bevestigingswijze	<ul style="list-style-type: none">• Verlijmd, ingegoten, versmeerd
Identificatiemethode	Vaststelling zonder monstername
Destructieve handeling voor identificatie	Nee
Opmerking	monsternamemethode van asfalt zal een onderwerp worden van Inspectieprotocol 2, Deze was bij opmaak van deze inventaris nog niet geplubliceerd maar werd wel reeds opgenomen.

Zorgvuldig beheren

- Zorg voor een veilig beheer. Vermijd het beschadigen van het asbestmateriaal. Controleer de toestand jaarlijks op wijzigingen.

- Eenvoudige handelingen: enkel door erkend asbestverwijderaar monsternamemethode van asfalt zal een onderwerp worden van Inspectieprotocol 2, Deze was bij opmaak van deze inventaris nog niet geplubliceerd maar werd wel reeds opgenomen.

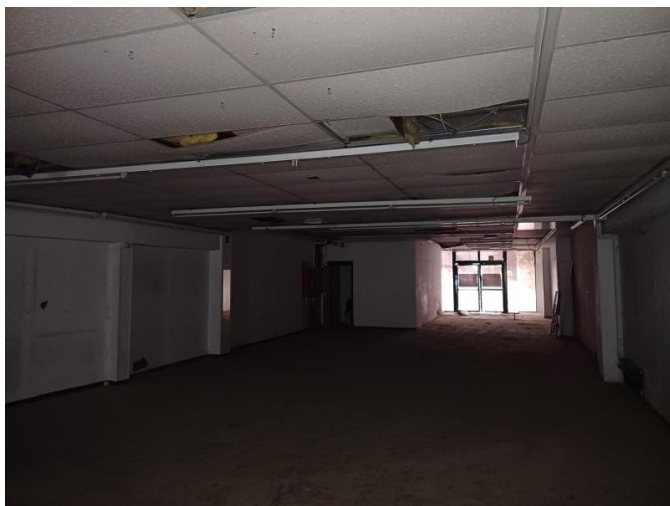
Vrije foto

Het plafond van het handelspand werd afgewerkt met rockfon tegels, deze zijn niet-asbestverdacht.

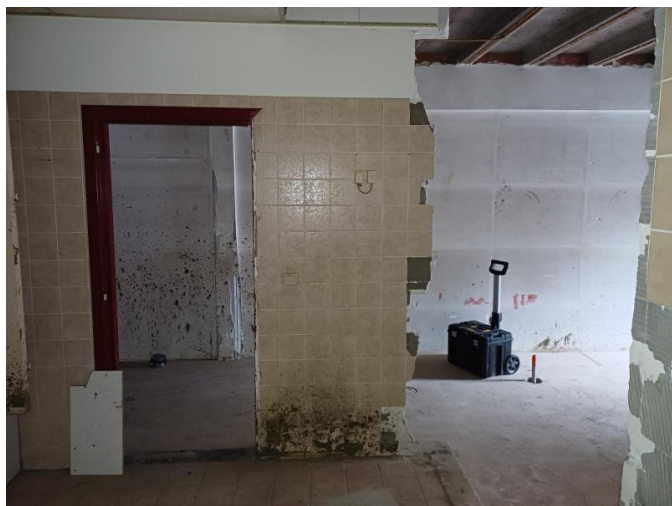
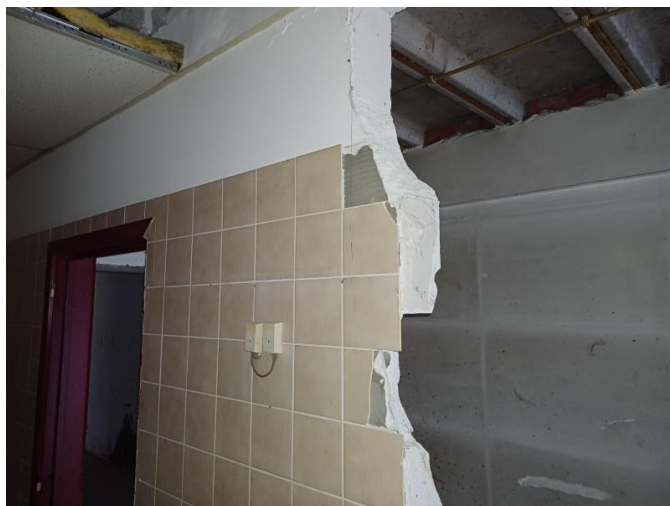
Fiche 4: Tegellijm

Geen asbest

#	Type	Referentie	Resultaat
4.1	Puntmonster	ID1	Geen asbest

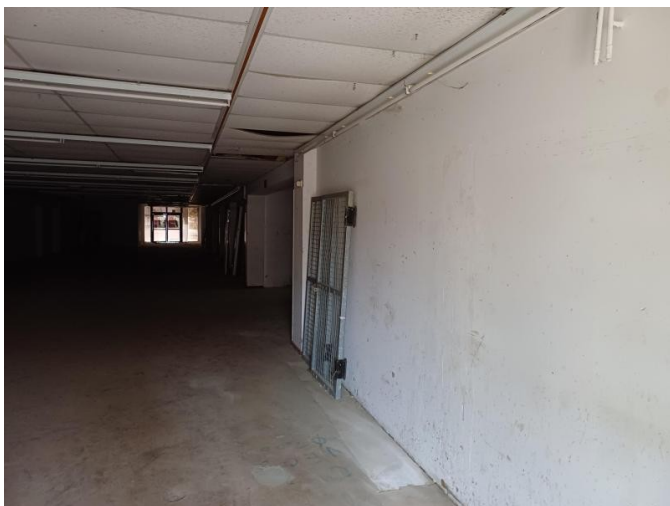
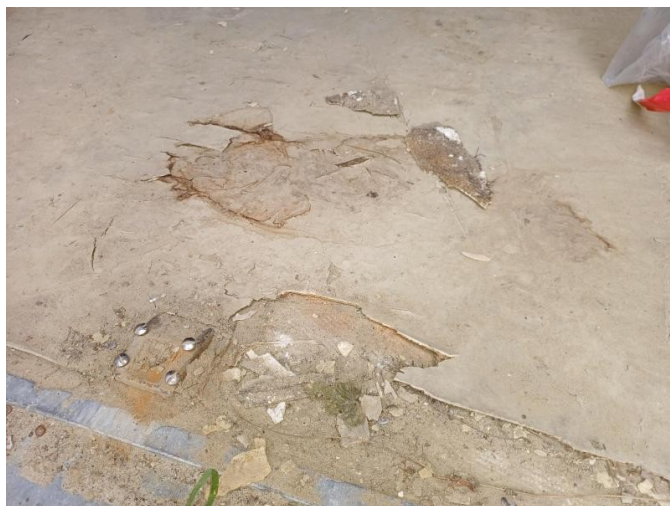
Fiche 5: Vloerzeil.

Geen asbest

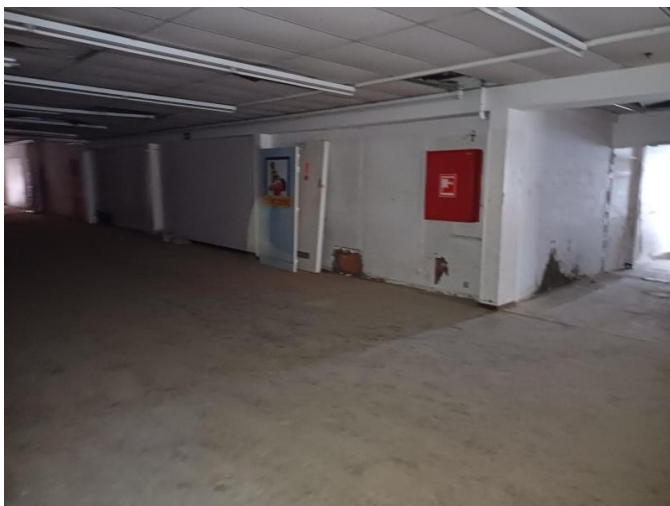
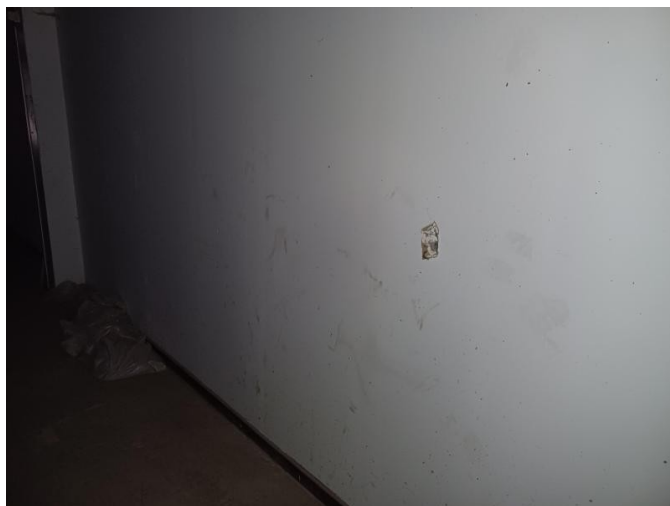
Fiche 6: Pleisterwerk muur

Geen asbest
