Schoolgebouw Hof ten Bos

Lage Kaart 538
2930 BRASSCHAAT

ADMINISTRATIE & OPMERKINGEN

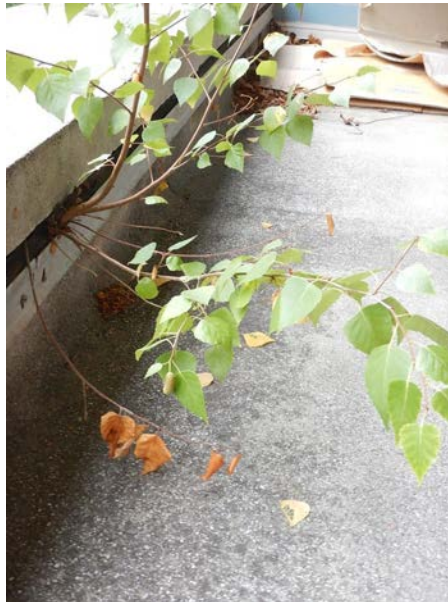
toestand	Door weggevalen voegwerk en vochtinsijpeling groeien op meerdere plaatsen planten in het steenwerk. Sommige planten hebben al zeer dikke wortels die aanzienlijke schade aanrichten aan het omliggende metsel- en voegwerk.
toelichting advies	Alle planten inclusief hun wortels uit het steenwerk verwijderen. Vervolgens het voegwerk en de aansluitingen herstellen (zie A2019/05 en 13). De planten werden al deels verwijderd door Mowa, de wortels nog niet.
indicatieve hoeveelheid	1 SOG
prioriteit	Dringend
frequentie	Eenmalig
uit te voeren door	Beheerder Onderhoudsploeg

Terras vleugel [1]-zuid: plantengroei in aansluiting.

A2019/10 De plantengroei uit het steenwerk, dakbedekking en aansluitingen verwijderen.

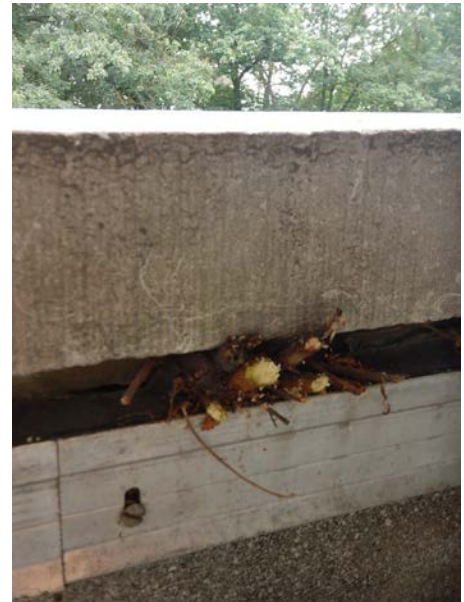
Terras vleugel [1]-zuid: plantengroei in aansluiting verwijderd door Mowa.

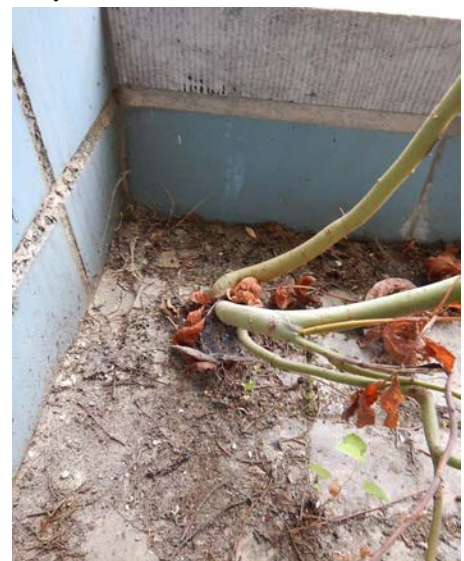
Balkon vleugel [1]-noord: plantengroei in vloertegels onder lekke afvoer.

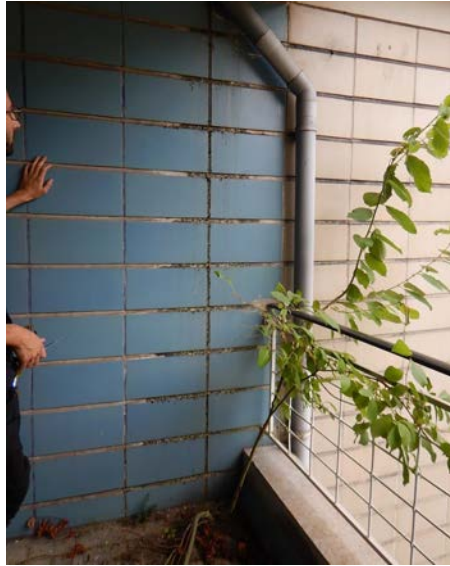
Balkon vleugel [1]-noord: plantengroei in vloertegels.

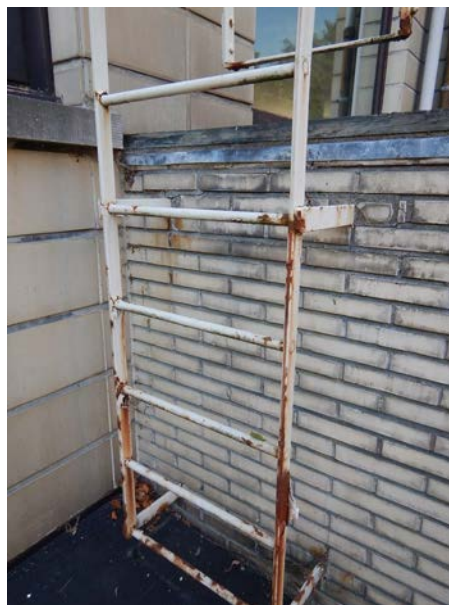
De vaste ladders naar de verschillende platte daken zijn enorm roestig. Niet elk bevestigingspunt voelt nog betrouwbaar aan.

Roestige ladders.

- veilige vaste ladders voorzien;
- obstakels vermijden onderaan de goten die enkel met ladders bereikbaar zijn (hoge begroeiing, parkeerplaatsen etc.);
- ankerpunten of -lijnen (EN353 en EN795) plaatsen op platte daken;
- een bevestiging met roestvrije materialen verdient de voorkeur; de ondergrond dient voldoende

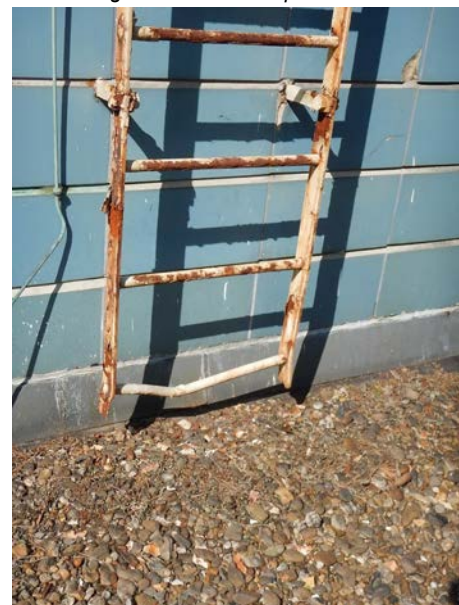
Roestige ladders.

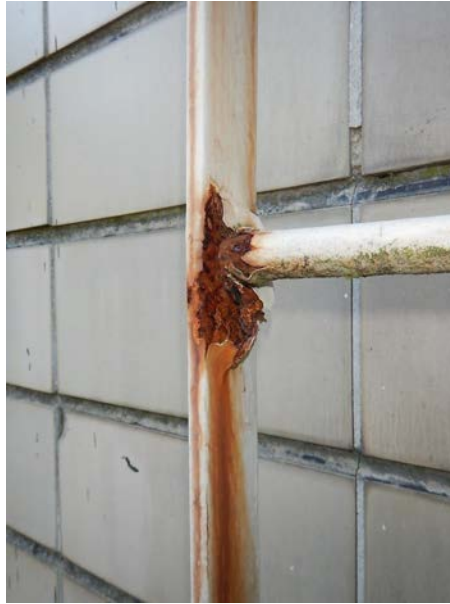
Roestige ladders.

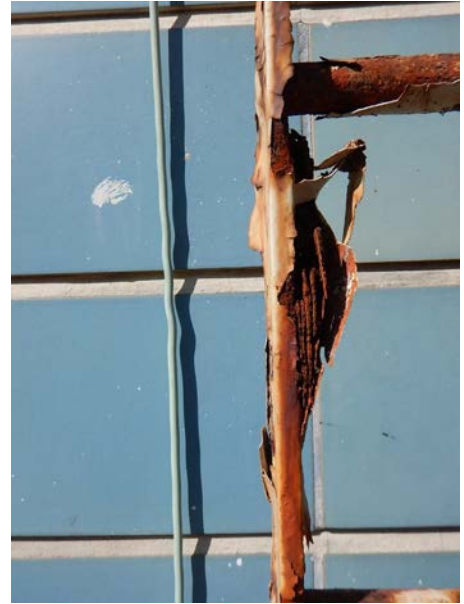
Roestige ladders.

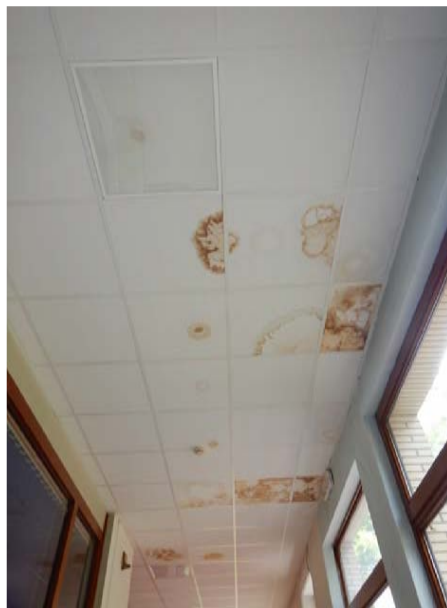
toestand	Het noordelijke deel van dak [5] werd recent vernieuwd, maar deze werken werden niet zorgvuldig uitgevoerd. Er bevinden zich opnieuw meerdere lucht- en waterblazen in de dakbedekking. Op de plafonds zijn er meerdere vochttekeningen zichtbaar. Binnen ruikt het muff.
toelichting advies	De verantwoordelijke aannemer op de hoogte brengen en de uitvoeringsfouten laten corrigeren binnen de 10-jarige aansprakelijkheid.
indicatieve hoeveelheid	150 m ²
prioriteit	Binnen het jaar
frequentie	Eenmalig
uit te voeren door	Dakwerker

Dak [5]-vernieuwd deel: vochtsporen op plafond.

A2019/21 Dak [5]-noord: de uitvoeringsfouten aan het vernieuwde dak laten rechtzetten door de verantwoordelijke aannemer.

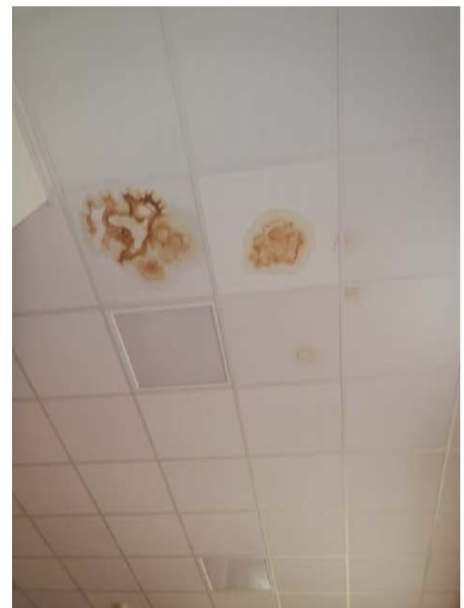
Dak [5]-vernieuwd deel: vochtsporen op plafond.

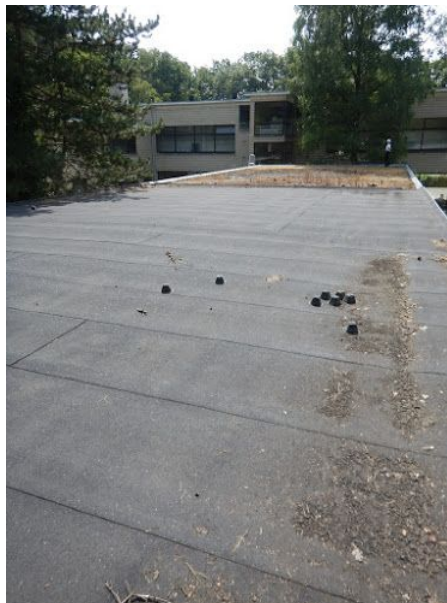
Dak [5]: vernieuwde deel.

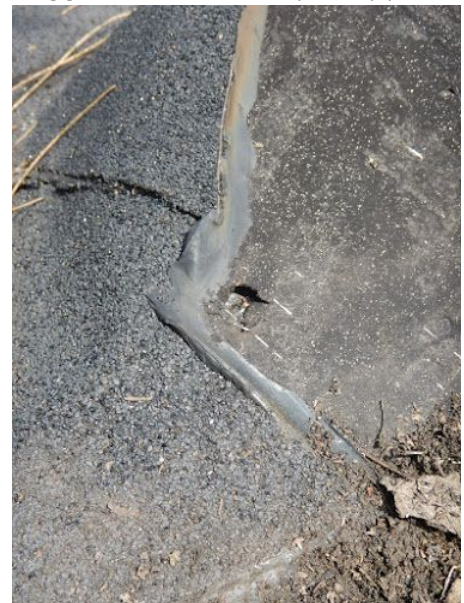
Dak [5]: lek? naast naad vernieuwde deel.

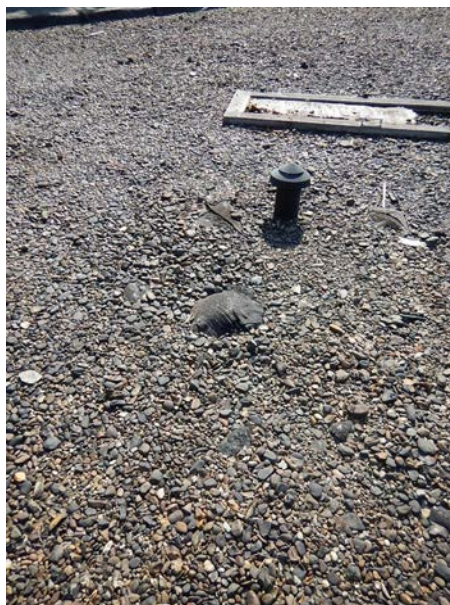
toestand	<p>Door de aanwezige ballastlaag kan het dak niet volledig gecontroleerd worden, maar zelfs met deze kiezellaag kan vastgesteld worden dat de dakbedekking dringend aan vernieuwing toe is.</p> <p>De dakbedekking is sterk verweerd en niet meer betrouwbaar. Tijdelijke herstellingen zijn minder duurzaam. Zo wordt op dak [1] een dakrand vastgehouden met bakstenen. Er zijn meerdere lucht- en waterblazen. De houten dakoversteek is plaatselijk verzwakt door lekken. De houten kroonlijst is hierdoor op meerdere plaatsen ingerot.</p> <p>De oostkant van dakoversteek [3] heeft een bochtig verloop. De bovenkant van de roofing staat bol waardoor het water onder de dakrand afvloeit met inrottingen van de onderliggende dakconstructie en kroonlijst tot gevolg.</p> <p>De zinken dakrand van dak [3] werd bloot vernageld door de huidige dakbedekking. Hierdoor ontstaan kleine lekken.</p> <p>De aansluitingen met muren, schoorstenen en dakranden zijn beschadigd en staan plaatselijk open met lekken tot gevolg.</p>

Dak [1]: luchtblazen.

toelichting advies	<p>De oude dakbedekking verwijderen en nieuwe roofing aanbrengen volgens de regels van de kunst. De dakranden en aansluitingen met het opgaande muurwerk duurzaam hernemen.</p>
indicatieve hoeveelheid	1 SOG
prioriteit	1-3 jaar
frequentie	Eenmalig
uit te voeren door	Dakwerker

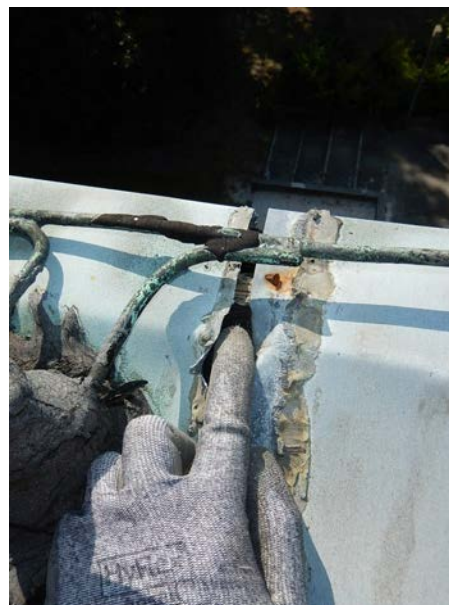
Dak [1]: gebrekkige dakrand, houtwerk ligt bloot.

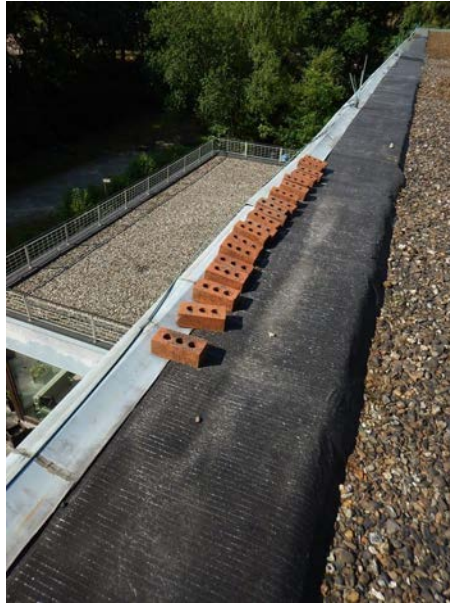
Dak [1]: dakrand wordt vastgehouden met bakstenen.

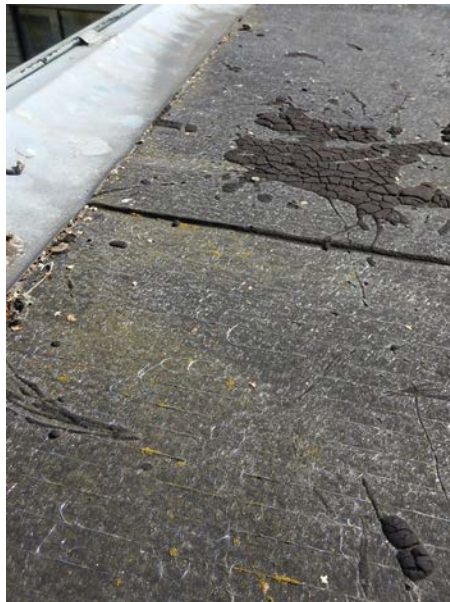
Algemeen: verweerde roofing.

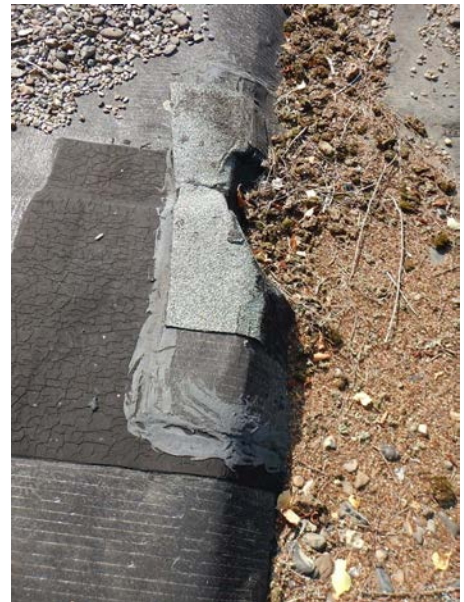
Algemeen: tijdelijke herstellingen.

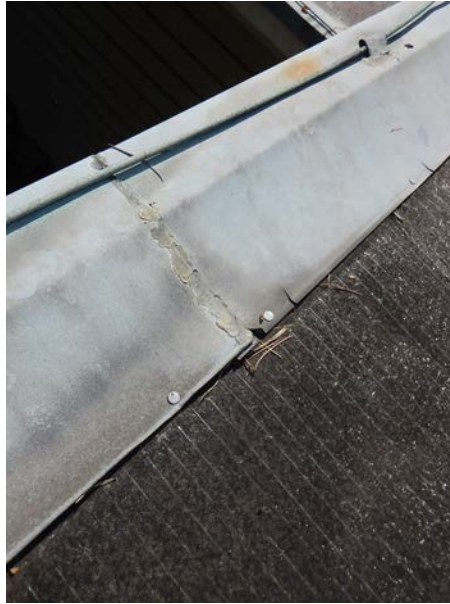
*Dak [3]: dakrand vernageld in dakbedekking
> kleine lekken tot gevolg.*

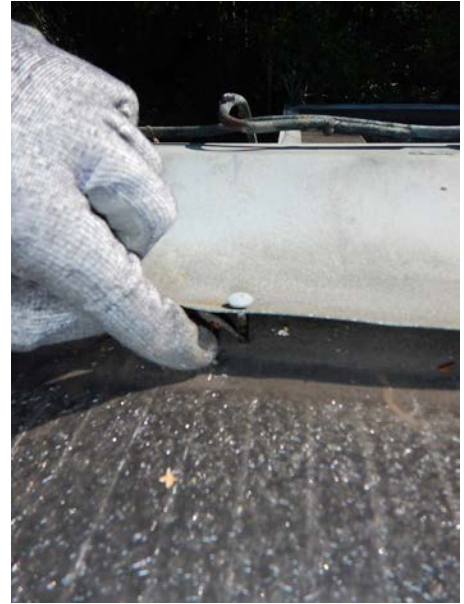
*Dak [3]: dakrand vernageld in dakbedekking
> kleine lekken tot gevolg.*

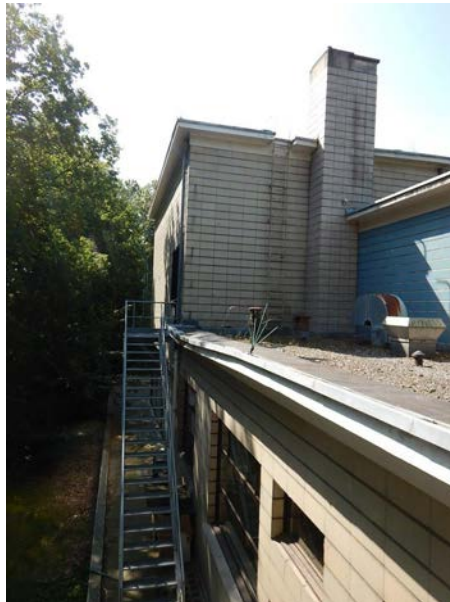
Dak [3]-oost: bochtig verloop dak.

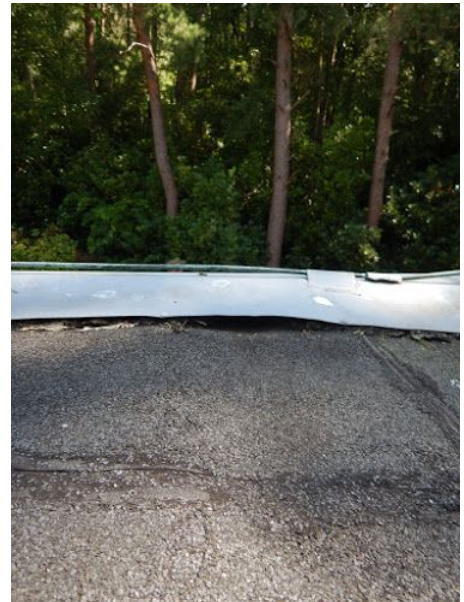
Dak [3]-oost: bochtig verloop dak, bovenkant staat bol > water kan onder dakrand.

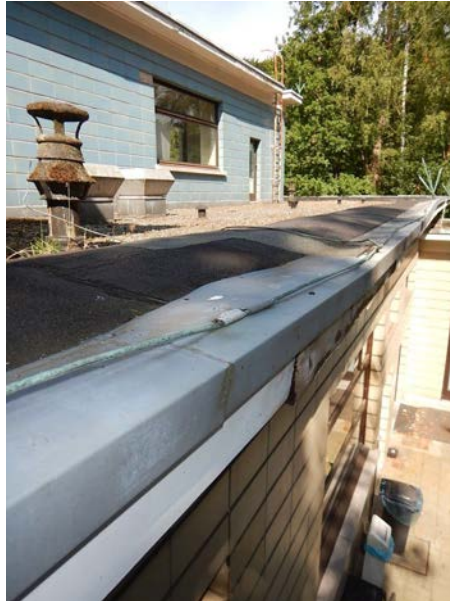
Dak [3]-oost: bochtig verloop dak, bovenkant staat bol > water kan onder dakrand.

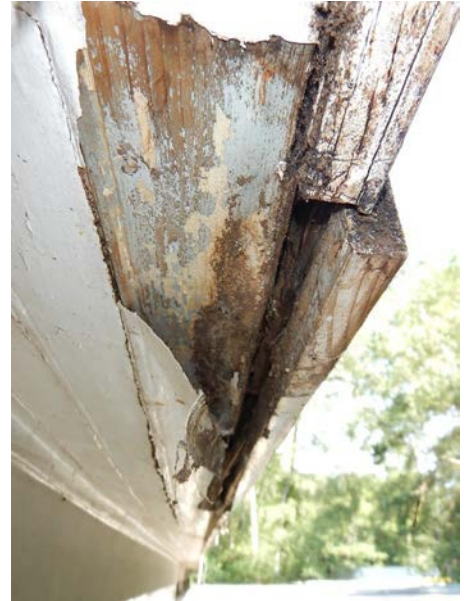
Dak [3]-oost: vervolgschade > ingerotte kroonlijst.

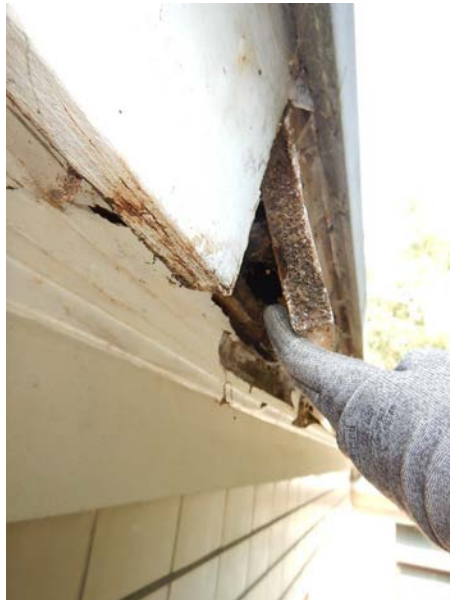
Dak [3]-oost: vervolgschade > ingerotte kroonlijst.

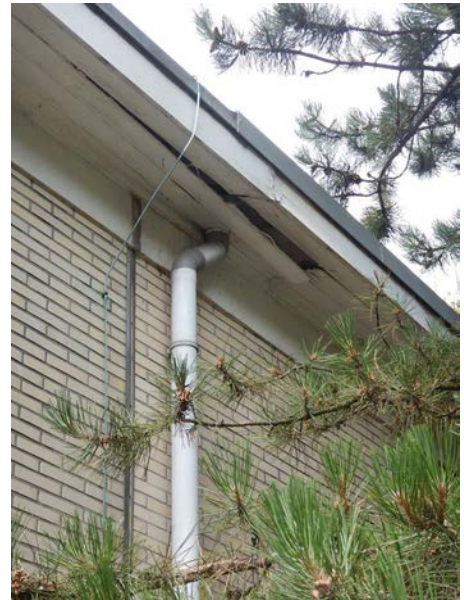
Dak [1]: ingerotte kroonlijst.

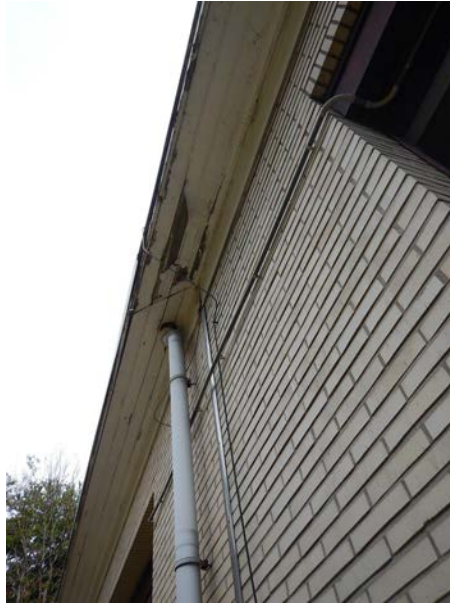
Dak [1]: ingerotte kroonlijst.

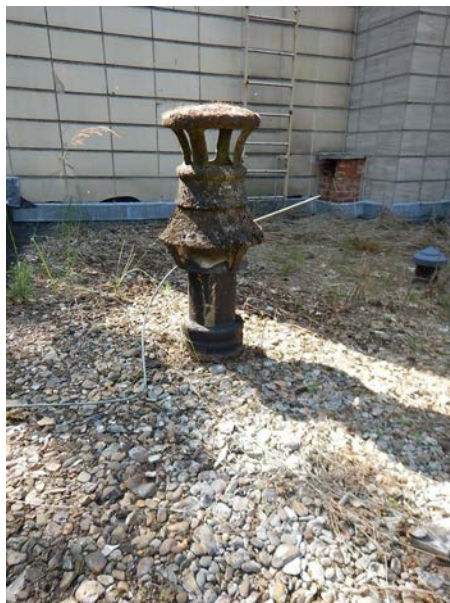
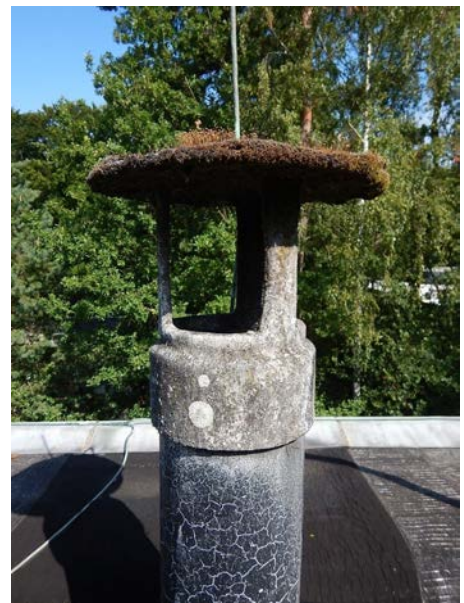
toestand	De vezelcementpijpen zijn verweerd en asbesthoudend. Het asbestbestanddeel is hechtgebonden en vormt momenteel geen gezondheidsrisico maar door beschadiging en vertering kunnen gevaarlijke vezels vrijkomen.
toelichting advies	Op termijn de schoorsteenpijp vernieuwen in een duurzaam materiaal volgens de geldende voorschriften. Voor meer info zie: http://www.werk.belgie.be/lijsst_asbestverwijderaars/
indicatieve hoeveelheid	Nader te bepalen
prioriteit	1-3 jaar
frequentie	Eenmalig
uit te voeren door	Erkend controleorganisme Specialist

A2019/07 Alle daken: de vezelcementen schoorsteenpijpen vernieuwen in duurzame materialen.

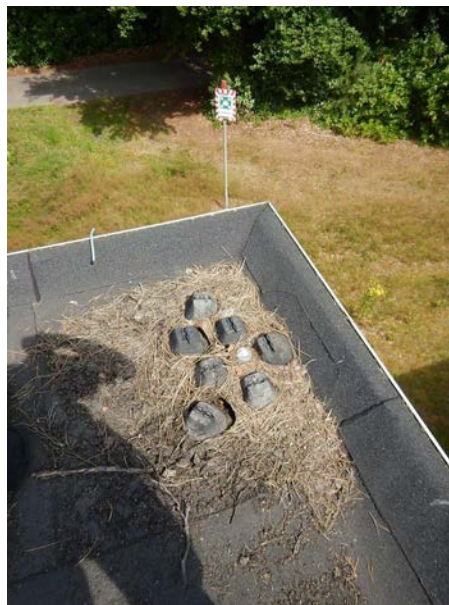
toestand	De goten en platte daken zijn vervuild met verstoppingen van de afvoeren tot gevolg. Waar veilig toegankelijk werden verstopte afvoeren weer vrij gemaakt door Monumentenwacht.
toelichting advies	Hoe vaak goten geruimd moeten worden, hangt af van de graad van vervuiling. In een boomrijke omgeving zullen lagere goten meermaals in het herfstseizoen leeggemaakt moeten worden. Voor hogere goten waar weinig bladeren en stof in terechtkomen, volstaat een jaarlijkse controle en reiniging.
indicatieve hoeveelheid	6 u
prioriteit	Voor de winter
frequentie	2 x per jaar
uit te voeren door	Eigenaar Onderhoudsploeg

De tapgaten zijn aangeladen met bladafval.

A2019/11 De goten en platte daken regelmatig ruimen zodat een vlotte regenwaterafvoer gewaarborgd blijft.

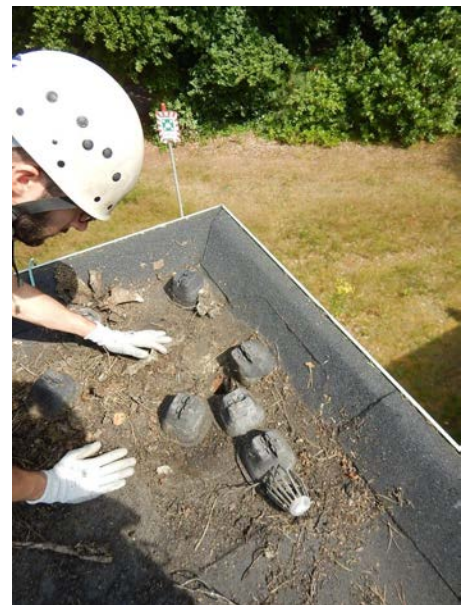
Vrijgemaakt door Mowa.

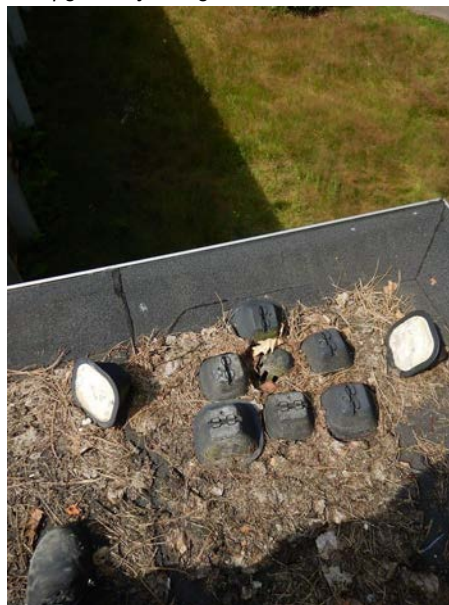
De tapgaten zijn aangeladen met bladafval en delen van de bliksembeveiliging.

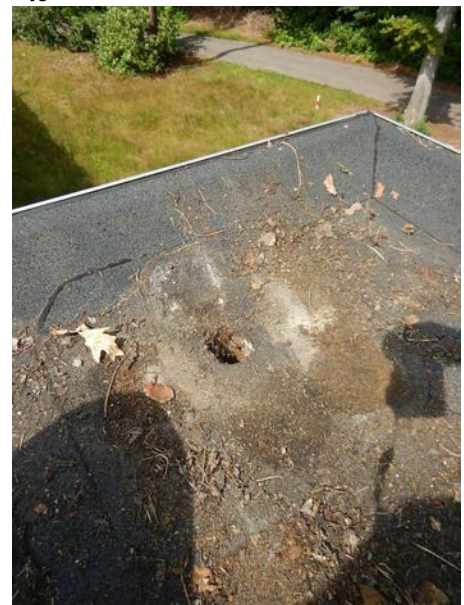
Vrijgemaakt door Mowa.

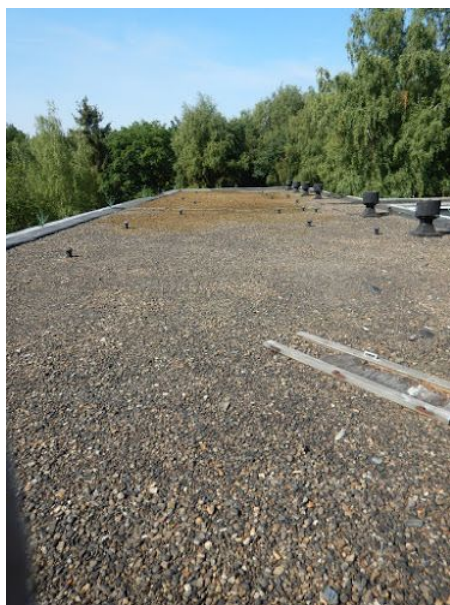
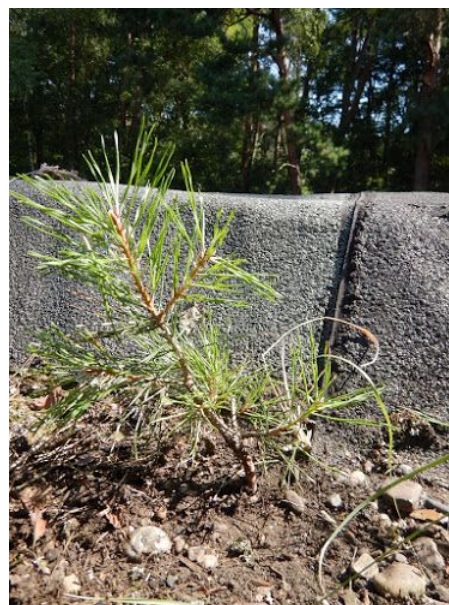
toestand	De ballast- of kiezellaag geeft plaatselijk niet voldoende dekking. Tussen de kiezels groeien planten. De waterdichtheid van de roofing is hierdoor op enkele plaatsen onbetrouwbaar.
toelichting advies	De ballastlaag dient als bescherming voor de onderliggende dakbedekking. Op termijn kunnen de kiezels zich verplaatsen waardoor de dakbedekking op enkele plaatsen weer bloot komt te liggen. Voor een optimale spreiding (en dus bescherming van de roofing) moeten de kiezels regelmatig geharkt worden. De plantengroei en zaailingen moeten worden verwijderd.
indicatieve hoeveelheid	1 SOG
prioriteit	Binnen het jaar
frequentie	Jaarlijks
uit te voeren door	Onderhoudsploeg

Verspreide kiezels en plantengroei.

A2019/23 De ballastlaag regelmatig aanharken en de plantengroei verwijderen.

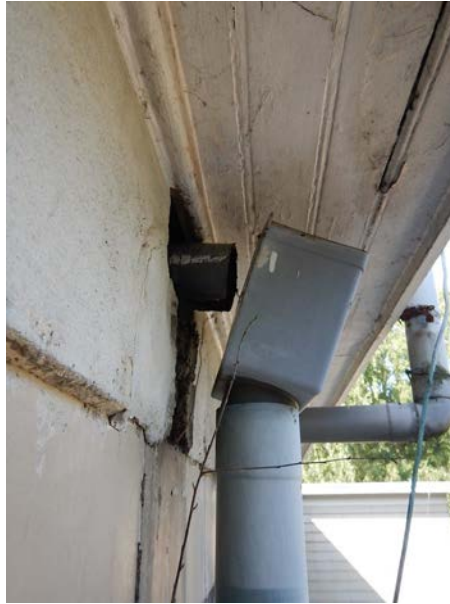
toestand	De PVC-afvoeren zijn sterk verweerd en vertonen meerdere gebreken met lekken tot gevolg. Daarnaast is PVC een weinig duurzaam materiaal dat niet thuishoort in een erfgoedomgeving.
toelichting advies	Afvoeren vernieuwen houdt o.a. in: <ul style="list-style-type: none">- de PVC-afvoeren vervangen door zinken/koperen exemplaren;- indien nodig bijkomende afvoeren plaatsen;- de vergaarbakken vervangen naar origineel model (zink/koper);- ijzeren standpijpen plaatsen;- inwendige afvoeren zo veel mogelijk vermijden;- de afvoeren aansluiten op de riolering;- het debiet van de afvoeren ruim berekenen en- steeds rekening houden met de elektrolyse die tussen metalen kan optreden (geen koper boven zink!).
indicatieve hoeveelheid	1 SOG
prioriteit	1-3 jaar
frequentie	Eenmalig
uit te voeren door	Dakwerker Loodgieter

Dak [1]-noord: losgekomen vergaarbak.

A2019/08 Alle afvoeren vernieuwen.

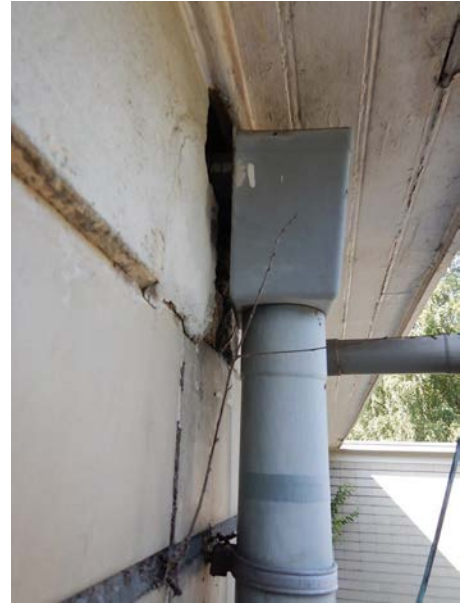
Dak [1]-noord: losgekomen vergaarbak voorlopig teruggeplaatst door Mowa.

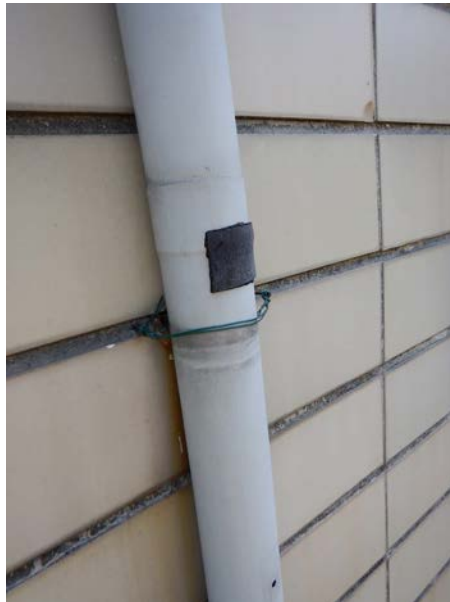
PVC-afvoer, reeds hersteld. Afvoerbeugel is weggefallen.

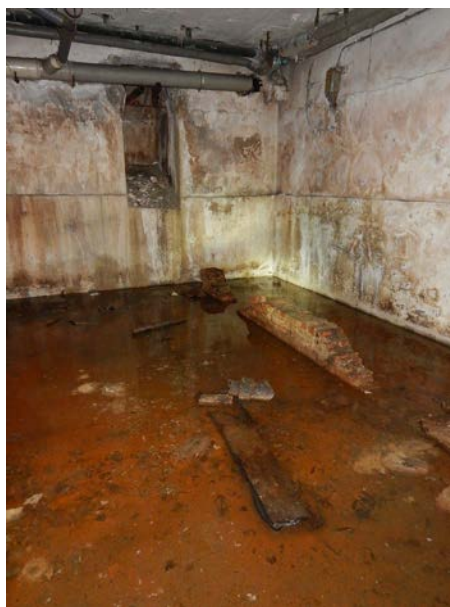
toestand	Eén van de kelders staat vol water. Enkele houten paletten zijn nat geworden. Een hoge luchtvochtigheid in een onverluchte ruimte is ideaal voor de ontwikkeling van zwammen.
toelichting advies	Het water uit de kelder pompen d.m.v. een dompelpomp. De natte houten paletten verwijderen. De kelder permanent verluchten.
indicatieve hoeveelheid	Nader te bepalen
prioriteit	Dringend
frequentie	Permanent
uit te voeren door	Eigenaar

Kelder staat blank.

A2019/12 De kelder permanent verluchten, een dompelpomp installeren en de houten objecten verwijderen.

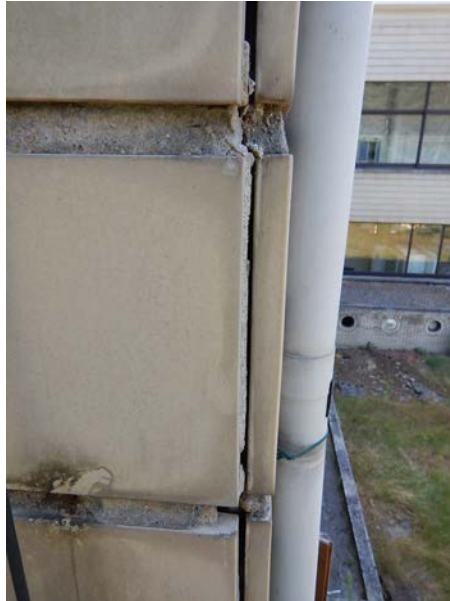
Vleugel [2]-noordwestelijke hoek: voeg staat open.

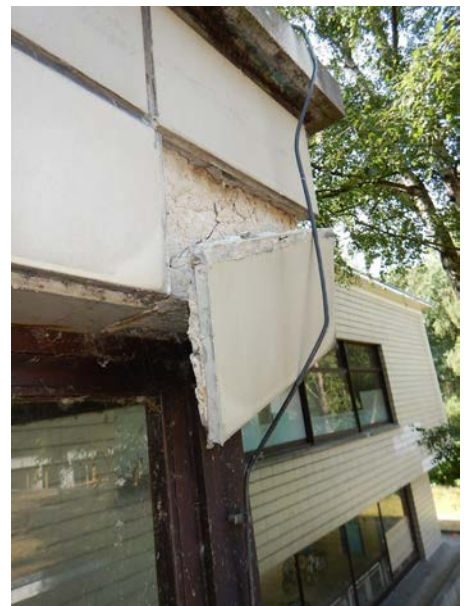
toestand De tegelbekleding is op meerdere plaatsen weggevallen. Verschillende tegels hangen nog steeds los. De gevaarlijk loshangende tegels werden door ons uit voorzorg verwijderd.

Vermoedelijk ligt volgend schademechanisme aan de basis: het voegwerk tussen de tegels is plaatselijk weggevallen met vochtinsijpeling tot gevolg. Het mortelbed waarop de tegels bevestigd zijn, bestaat o.a. uit een ijzeren wapening. Door vochtinfiltratie begint de wapening te roesten en worden de tegels bijgevolg weggedrukt.

Vleugel [1]-noord: loshangende tegel.

toelichting advies Het geheel moet gecontroleerd worden door een specialist. Na vaststelling van het schademechanisme moet een gepaste restauratiemethodiek uitgestippeld worden. Vervolgens dienen alle gevoelige zones hersteld te worden.

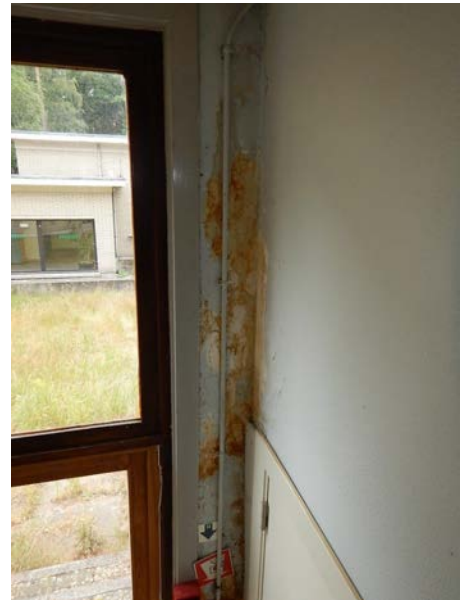
Vleugel [3]-noordwestelijke hoek: vochtdoorslag?

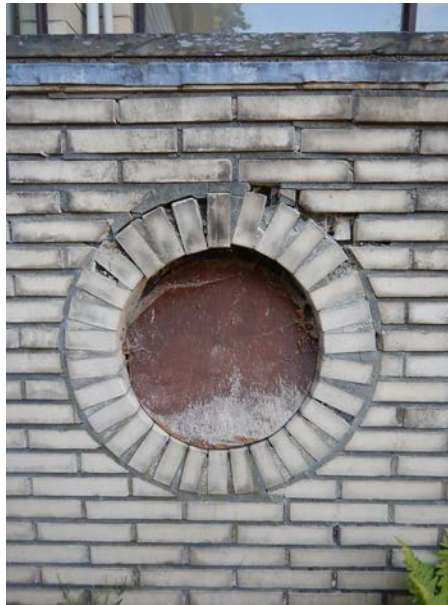
toestand Plaatselijk zijn de voegen sterk uitgespoeld. Enkele meer vochtbelaste delen (door lekken) zijn sterker verweerd. De binnenafwerking is hierdoor eveneens beschadigd.

Vleugel [8]-noord: weggefallen voegwerk.

- de voegen voldoende diep en voorzichtig uithalen (min. 1,5 x breedte van de voeg);
- de voegopening reinigen en bevochtigen;
- een voegmortel gebruiken die compatibel* is met de ondergrond en de originele mortel zo dicht mogelijk benadert;
- een proefvlak plaatsen om het resultaat goed te kunnen beoordelen en
- niet voegen onder te felle zon, bij regenweer of vrieskou.

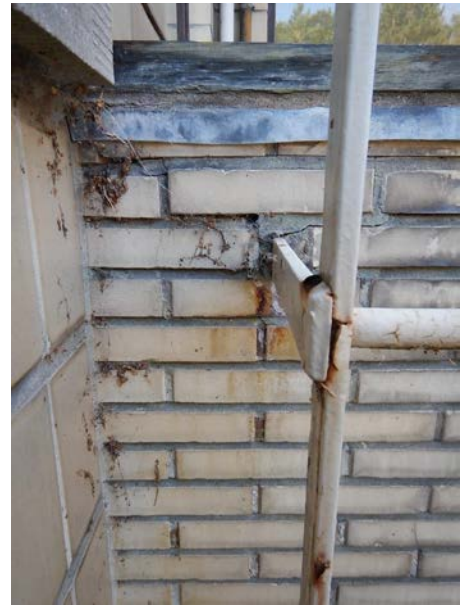
Er is plaatselijk scheurvorming als gevolg van roestige delen.

Vleugel [8]-noord: beschadigd voegwerk door roestvorming trap.

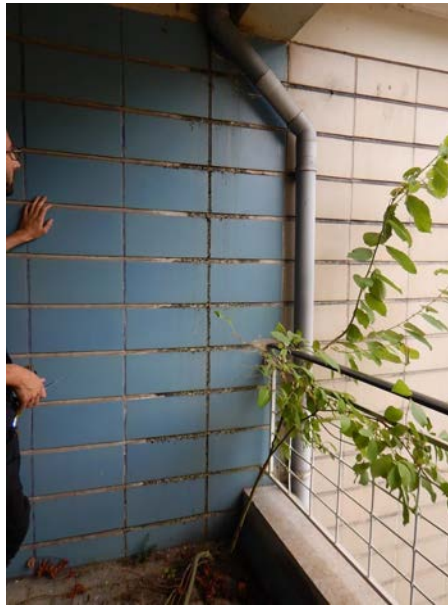
Vleugel [1]-balkon: verweerd voegwerk (situatie ext.).

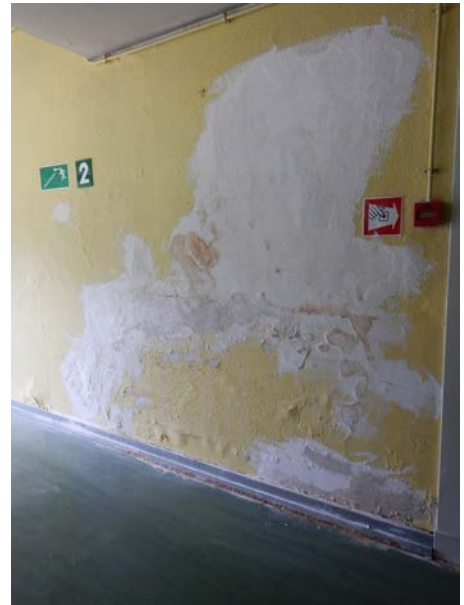
Vleugel [1]-balkon: vochtschade (situatie int.).

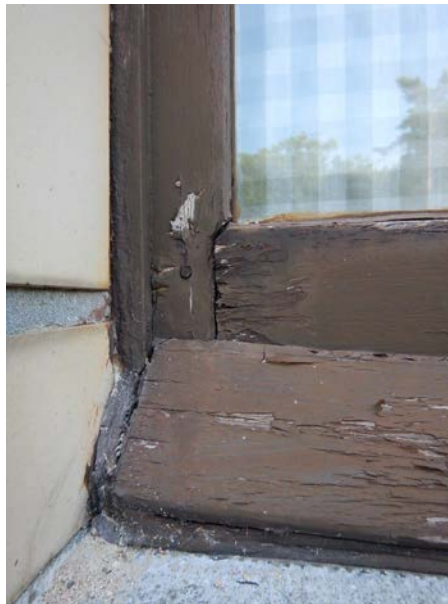
toestand	Het schilderwerk van ramen, deuren en kroonlijsten is sterk verweerd. Hierdoor is het hout minder beschermd, met plaatselijk inrottingen tot gevolg. Vooral het schrijnwerk aan de westkant is er erg aan toe. Het metalen schrijnwerk in vleugel [1] is sterk roestig. De beglazing in de deur van vleugel [8] is weggevallen.
toelichting advies	Het ingerot houtwerk herstellen. Indien nodig de ramen en deuren uitnemen, herstellen en opnieuw afhangen zodat ze wind- en waterdicht aansluiten. Het hang- en sluitwerk herstellen en tijdig smeren. De losse en weggevallen stopverfzomen hernemen. Vervolgens het buitenschrijnwerk grondig voorbehandelen (verwijderen van slechthechtende lagen, vetten, vervuiling,...) en schilderen met een dampopen verfsysteem in een historisch verantwoorde kleur. De schilderwerken periodiek herhalen (zie A2019/15). Waar nodig het schrijnwerk vernieuwen naar oorspronkelijk model.

Vleugel [2]-west: ingerot houtwerk.

A2019/14 Het buitenschrijnwerk herstellen.

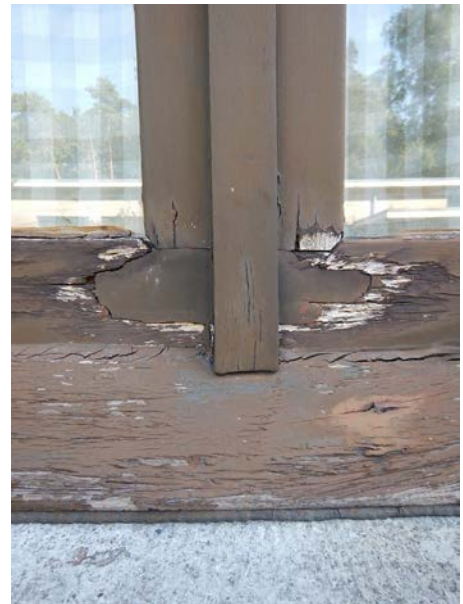
Vleugel [2]-west: ingerot - en reeds hersteld - houtwerk.

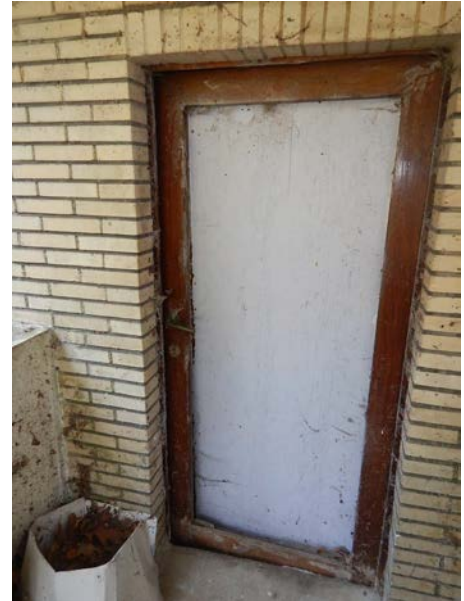
Vleugel [8]: ontbrekende beglazing.

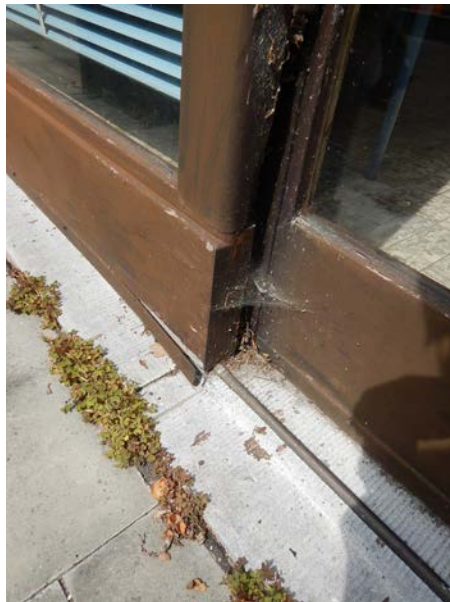
Vleugel [1]: gebreken schuifdeuren.

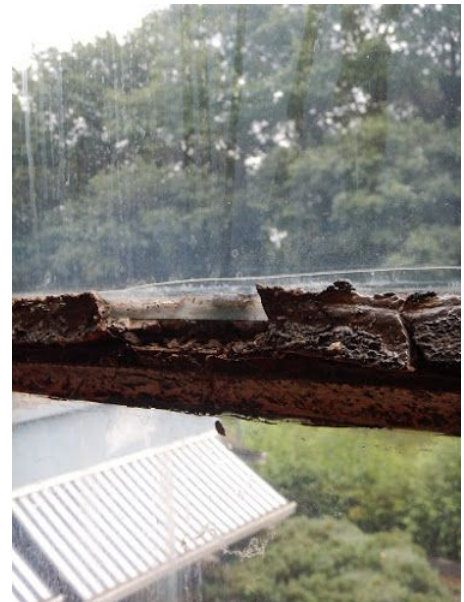
Vleugel [1]: roestig schrijnwerk.

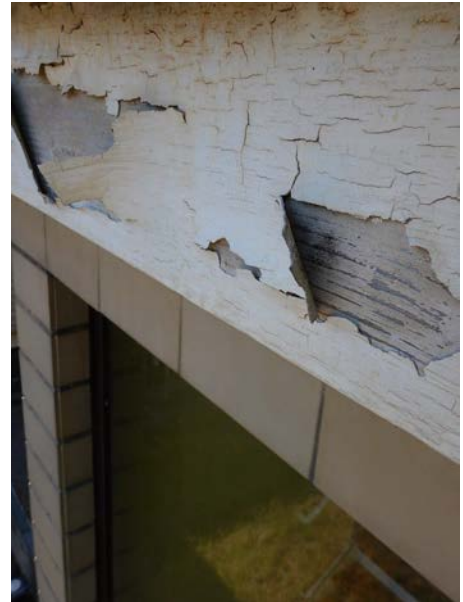
toestand Het schilderwerk is schraal/bladdert af met versnelde verwerking van het hout tot gevolg (zie A2019/14).

Afbladderende verf kroonlijst.

- de condensafvoertjes vrijmaken;
- hang- en sluitwerk smeren;
- de stopverf van de beglazing bijwerken;
- het hout opmaken en schilderen* en
- de stopverf steeds mee schilderen.

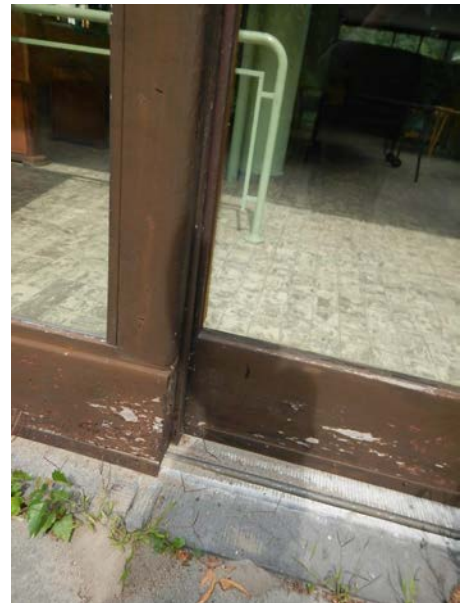
Vleugel [1]: verschaalde verf schuifdeuren.

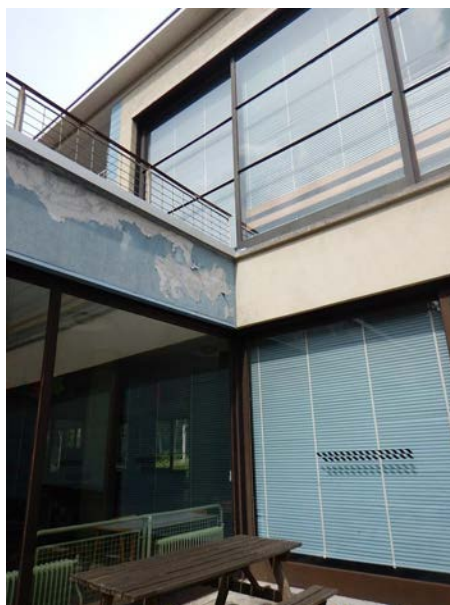
toestand	Vooraf de gevelafwerking boven de raampartijen van vleugel [9] is sterk verweerd: de verf bladdert af. De witte hekjes onder de luifel (vleugel [1]), typisch voor Stynen, zijn sterk roestig.
toelichting advies	De buitenafwerking van vleugel [9] herstellen houdt in: - de oorzaken van de vochtindringing wegnemen; - de pleisterschade herstellen en - schilderen, bij voorkeur in de oorspronkelijke kleurstelling na vooronderzoek. Dit alles met duurzame, compatibele pleisters en verven en volgens de regels van de kunst. De ijzeren hekjes ontroesten en schilderen met een roestwerend verfsysteem. De originele muurschildering t.h.v. de wc's op het gelijkvloers van vleugel [1] conserveren.
indicatieve hoeveelheid	Nader te bepalen
prioriteit	3-6 jaar
frequentie	Eenmalig
uit te voeren door	Schilder

Vleugel [9]: afbladderende afwerkingslaag.

A2019/17 De schade aan gevel- en wandafwerkingen en authentieke elementen herstellen.

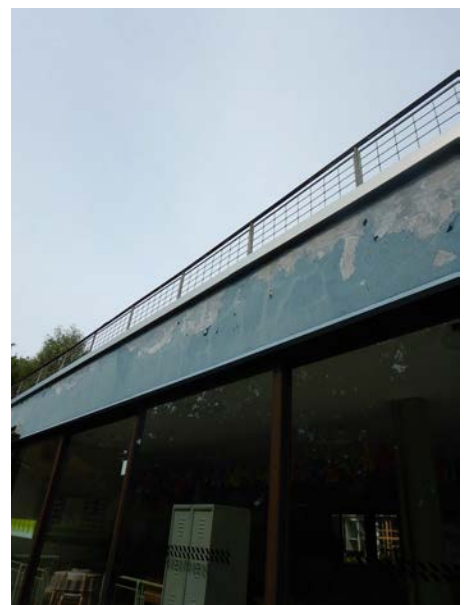
Vleugel [9]: afbladderende afwerkingslaag.

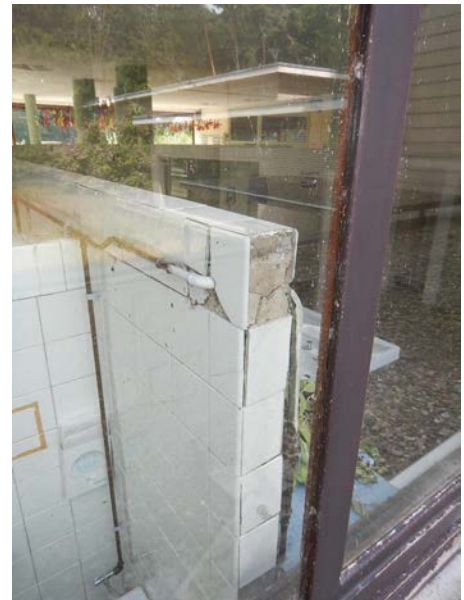
Weggevallen tegels badkamer.

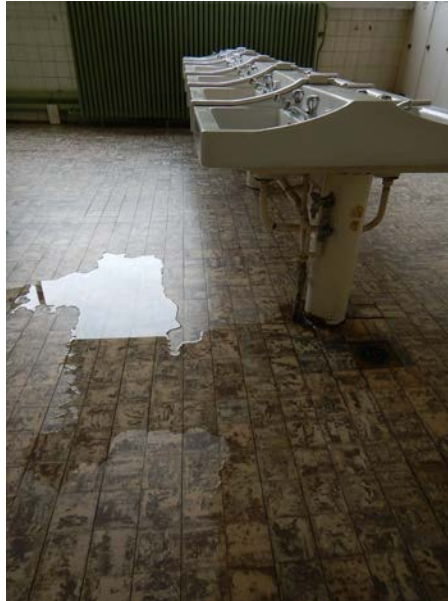
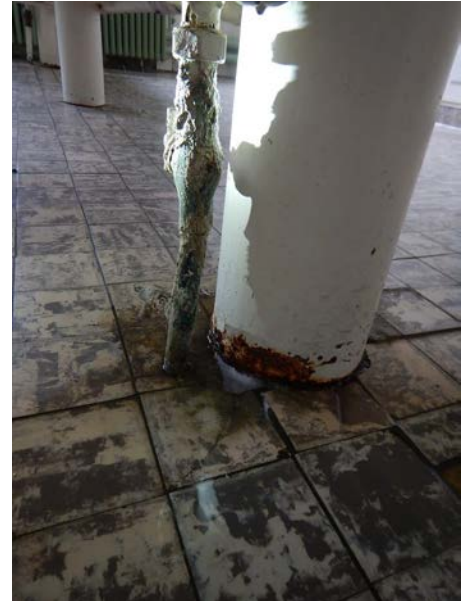
toestand	Monumentenwacht gaat niet na of de installatie goed werkt, maar volgend gebrek werd terloops opgemerkt: onderaan de lavabo's van het sanitair op het gelijkvloers lekt er water uit de buizen. Het kraantje stond een beetje open en werd door ons weer dichtgedraaid. Veelvuldig water kan de tegelvloer verzwakken en zorgt voor roestvorming van de ijzeren delen.
indicatieve hoeveelheid	Nader te bepalen
prioriteit	Dringend
frequentie	Eenmalig
uit te voeren door	Loodgieter

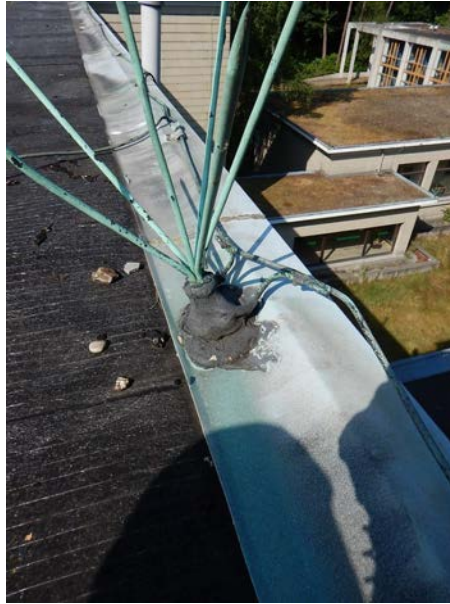
toestand De bliksembeveiliging oogt sterk verouderd en voldoet niet aan de Europese richtlijn CE 62305, verplicht sinds 2009. Ze wordt door Monumentenwacht niet in detail gecontroleerd of uitgemeten, maar terloops werden volgende gebreken vastgesteld waardoor het gebouw onvoldoende beveiligd is bij een blikseminslag:

Bliksemtorrs met siliconen bevestigd op zinken dakrand.

A2019/16 De bliksembeveiliging laten aanpassen aan de Europese richtlijn CE 62305 en regelmatig laten controleren door een bevoegd bedrijf.
Technische installatie | bliksembeveiliging

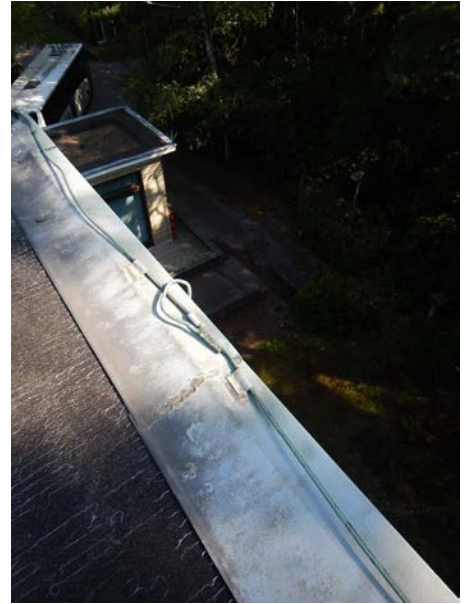
Koperen leiding op zinken dakrand.

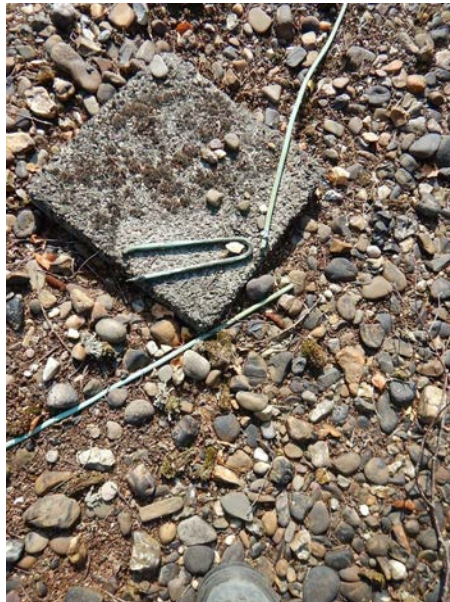
Doorbroken leidingen.

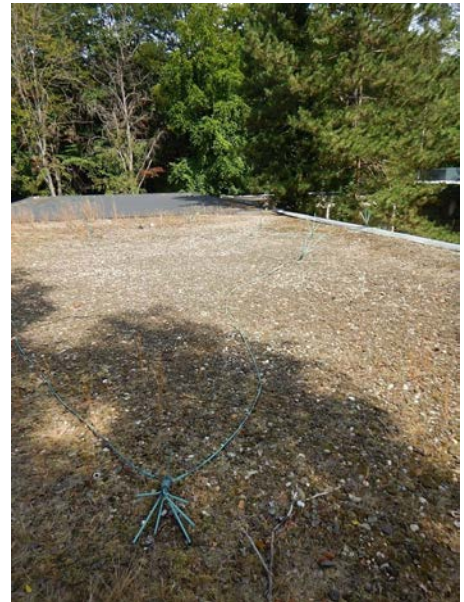
Bliksembeveiliging ligt los op de platte daken.

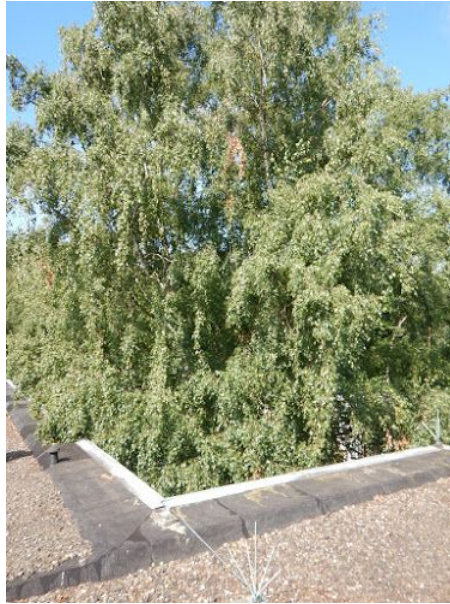
toestand	Enkele hoge bomen staan zeer dicht tegen het gebouw.
toelichting advies	Takken en het wortelsysteem kunnen schade veroorzaken aan het gebouw en de funderingen. Woekerende klimplanten kunnen binnendringen via spleten, ze kunnen schrijfwerk beschadigen en lekken en verstoppingen veroorzaken. Klimop kan de degradatie van reeds verweerd of beschadigd metselwerk versnellen.
indicatieve hoeveelheid	Nader te bepalen
prioriteit	Dringend
frequentie	2 x per jaar
uit te voeren door	Boomverzorger Eigenaar

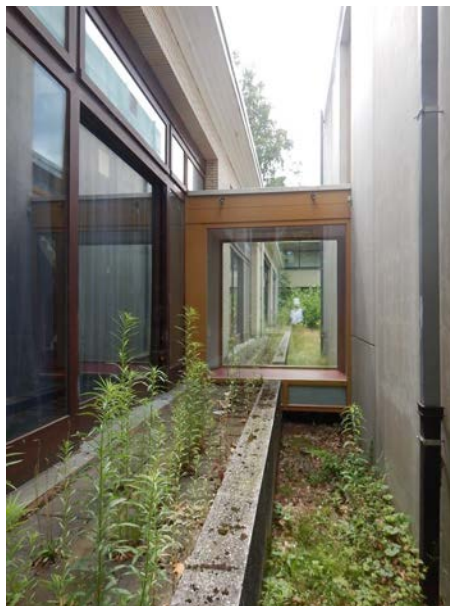
toestand	Het terrein rond het gebouw ligt er slordig bij. Verschillende tegels liggen los. In het voegwerk groeit onkruid. Eén (kelder)rooster is verdwenen hetgeen voor valgevaar kan zorgen.
toelichting advies	Het terrein heraanleggen, het onkruid verwijderen, nieuwe roosters voorzien. In afwachting van herstel de gaten voorlopig afdekken en de losse stenen wegnemen.
indicatieve hoeveelheid	1 SOG
prioriteit	1-3 jaar
frequentie	Eenmalig
uit te voeren door	Aannemer bestrating

Onkruid in bestrating rond gebouw.

A2019/19 Het terrein rond het gebouw regelmatig onderhouden en plaatselijk heraanleggen.

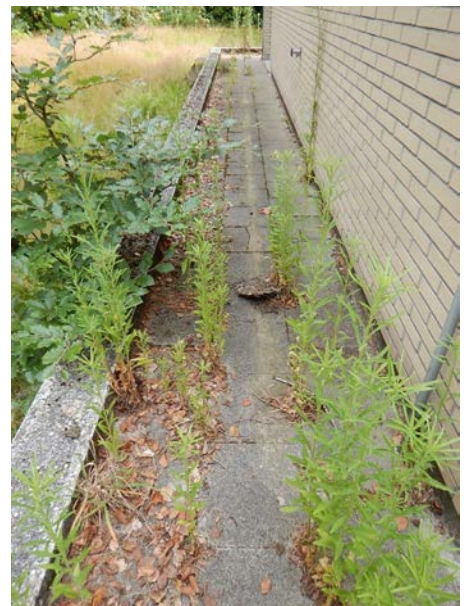
Onkruid in bestrating rond gebouw.

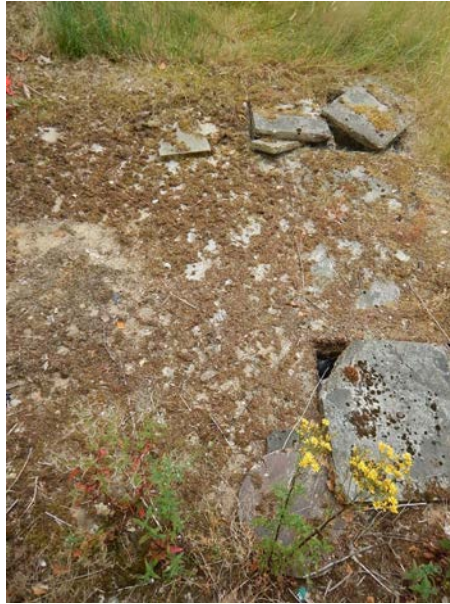
Gevaarlijk losliggende tegels.

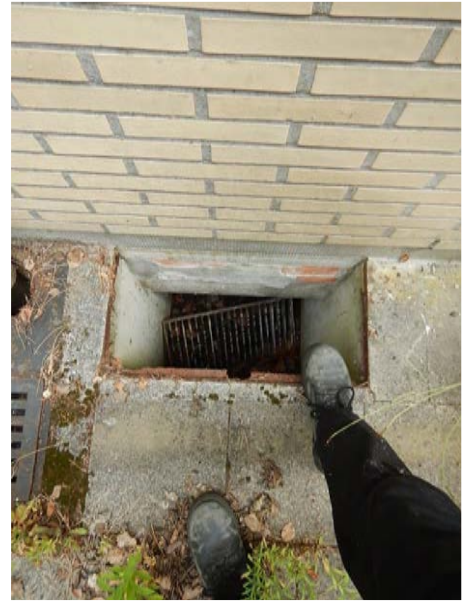
Verdwenen kelderrooster.
