# Asbestinventarisatetest

Spiegelrei 15, 8000 Brugge

Attestnummer : 20250323-000125.000

Uitgegeven op : 23.03.2025

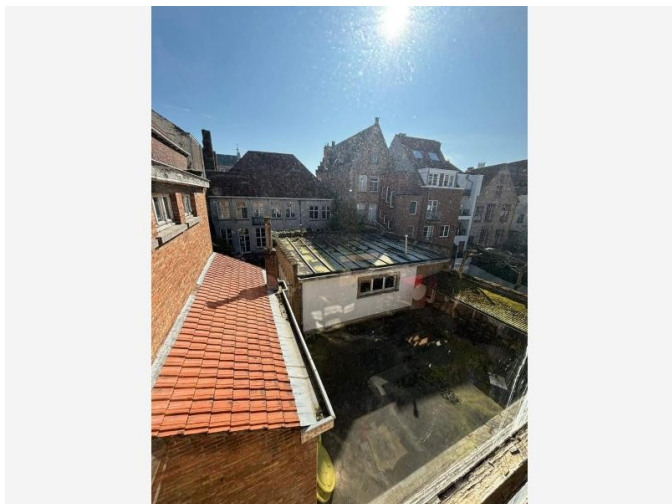
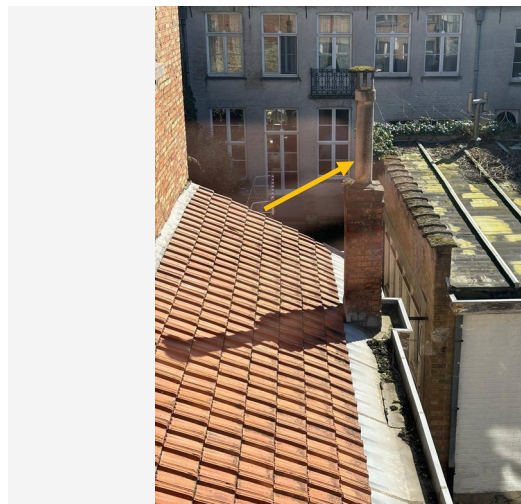
Het asbestmateriaal valt onder de mijlpaal van 2034.

| Eindbeoordeling materiaalrisico | Verhoogd materiaalrisico en/of verhoogde kans op vezelvrijgave |

| Asbestsoort (vezeltype) | Crocidoliet aanwezig |
| Toestand van het materiaal | Licht beschadigd, licht verweerd. Intact calciumsilicaatmateriaal of categorie III 'gebondenheid' |

| Beschrijving | Rookgaskanaal |

- Verwijder dit asbestmateriaal zo snel mogelijk. Volg de toestand goed op.

- Eenvoudige handelingen: mag via doe-het-zelf of door werknemer(s) met opleidingsattest eenvoudige handelingen  
Enkel door aannemer met opleidingsattest

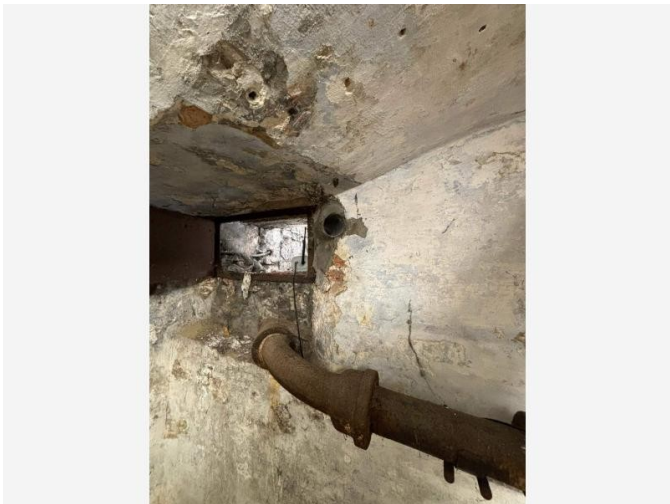
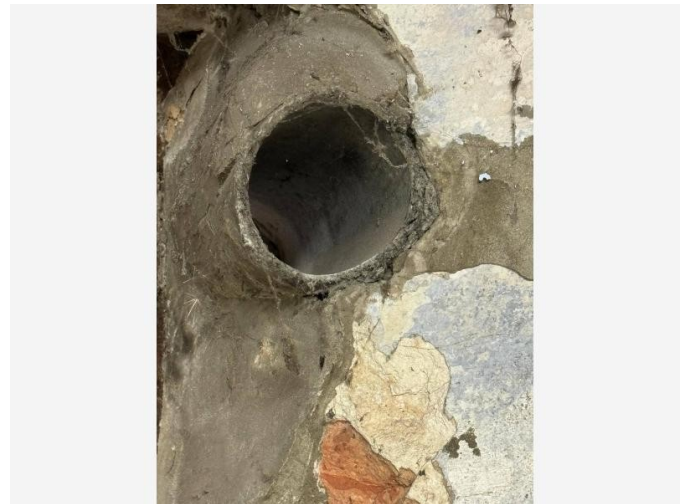
Het asbestmateriaal valt onder de mijlpaal van 2040.

| Eindbeoordeling materiaalrisico | Verhoogd materiaalrisico en/of verhoogde kans op vezelvrijgave |

| Asbestsoort (vezeltype) | Crocidoliet aanwezig |
| Toestand van het materiaal | Licht beschadigd, licht verweerd. Intact calciumsilicaatmateriaal of categorie III 'gebondenheid' |

| Beschrijving | Muurdoorvoer kelder |

- Verwijder dit asbestmateriaal zo snel mogelijk. Volg de toestand goed op.

- Eenvoudige handelingen: mag via doe-het-zelf of door werknemer(s) met opleidingsattest eenvoudige handelingen  
Enkel door aannemer met opleidingsattest

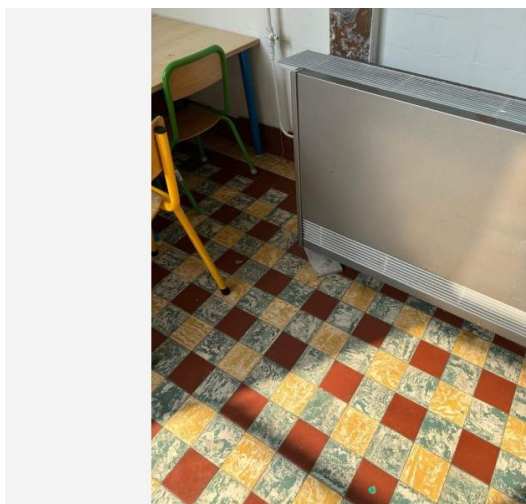
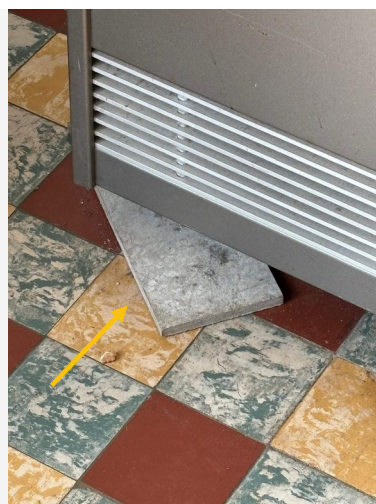
## Fiche 3: Plaat als onderstuk/voetstuk verwarmingselementen

Het asbestmateriaal valt onder de mijlpaal van 2040.

| Eindbeoordeling materiaalrisico | Verhoogd materiaalrisico en/of verhoogde kans op vezelvrijgave |

| Asbestsoort (vezeltype) | Crocidoliet aanwezig |
| Toestand van het materiaal | Licht beschadigd, licht verweerd. Intact calciumsilicaatmateriaal of categorie III 'gebondenheid' |

| Beschrijving | Plaat als onderstuk/voetstuk verwarmingselementen |

- Verwijder dit asbestmateriaal zo snel mogelijk. Volg de toestand goed op.

- Eenvoudige handelingen: mag via doe-het-zelf of door werknemer(s) met opleidingsattest eenvoudige handelingen  
Na weghalen verwarmingselementen best door professional: kan zowel doe het zelf als werknemer met opleidingsattest

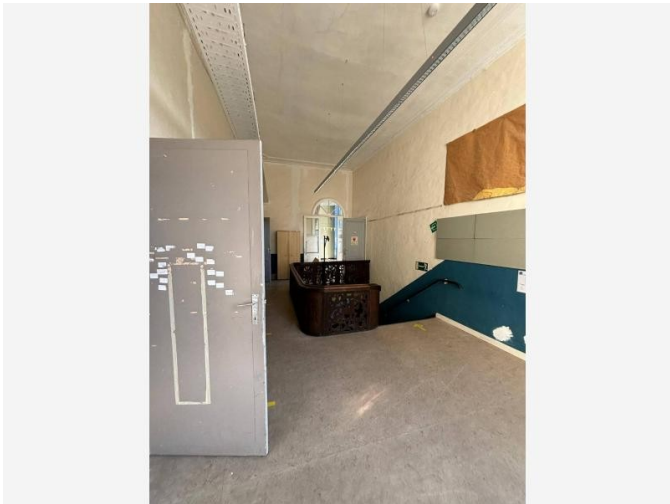
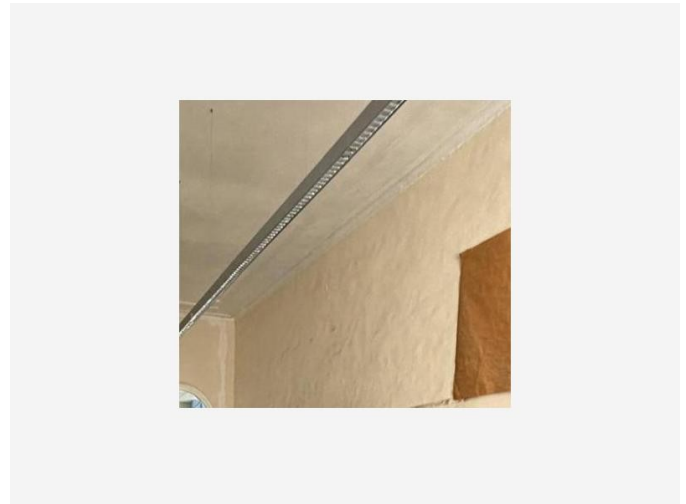
## Fiche 4: Pleisterwerk plafond verdiepingen en traphallen over gehele site

Het asbestmateriaal valt onder de mijlpaal van 2040.

| Eindbeoordeling materiaalrisico | Laag materiaalrisico en/of verlaagde kans op vezelvrijgave |

| Gebondenheid | Categorie 2: niet-hechtgebonden met matrix |
| Asbestsoort (vezeltype) | Amfibool aanwezig, uitgezonderd crocidoliet |
| Toestand van het materiaal | Onbeschadigd, niet verweerd |

| Opmerking | Plafond over grotendeels gelijk aan of hoger dan 3.5 meter.<br>Onderzoeksplicht (verhinderung monstername) stopt hoger dan 3.5<br><br>Verdacht volgens inspectieprotocol. Kans zeer miniem dat deze weldegelijk asbest bevat. |

- Zorg voor een veilig beheer. Vermijd het beschadigen van het asbestmateriaal. Controleer de toestand jaarlijks op wijzigingen.
- Voer bijkomende staalname(s) uit.

- Hermetische zone (erkend asbestverwijderaar)  
INDIEN WELDEGLIJK ASBESTHOUDEND

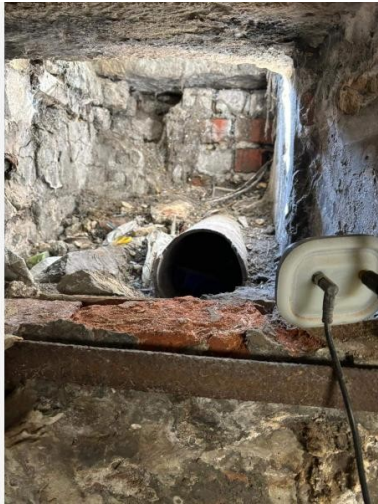
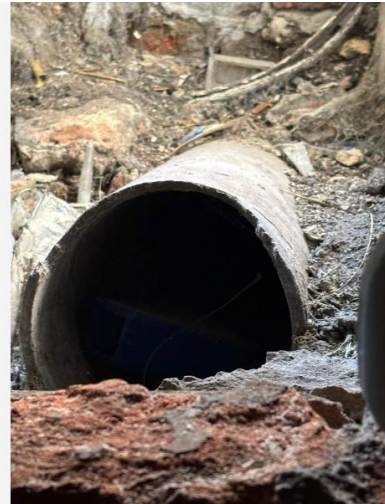
Het asbestmateriaal valt onder de mijlpaal van 2040.

| Eindbeoordeling materiaalisico | Laag materiaalisico en/of verlaagde kans op vezelvrijgave |

| Asbestsoort (vezeltype) | Crocidoliet aanwezig |
| Toestand van het materiaal | Licht beschadigd, licht verweerd. Intact calciumsilicaatmateriaal of categorie III 'gebondenheid' |

| Beschrijving | Afvoerleiding kelder |

- Verwijder dit asbestmateriaal zo snel mogelijk. Volg de toestand goed op.

- Eenvoudige handelingen: mag via doe-het-zelf of door werknemer(s) met opleidingsattest eenvoudige handelingen  
Enkel door aannemer met opleidingsattest

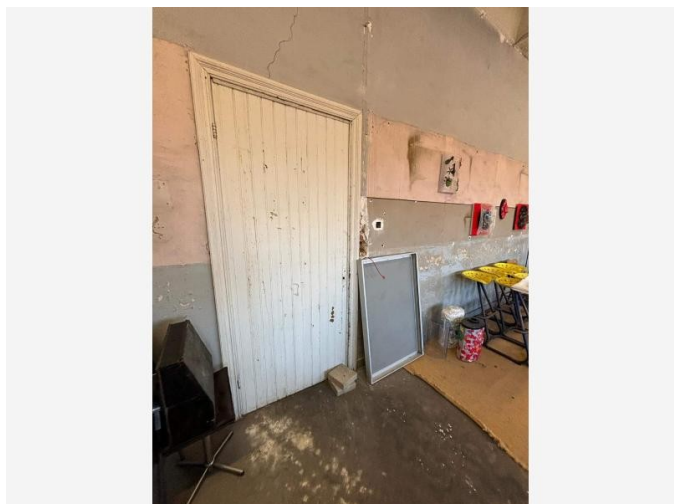
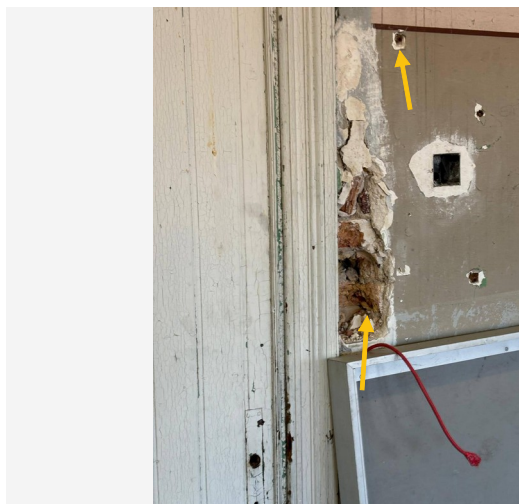
## Fiche 9: Pleisterwerk muren zolder

Geen asbest

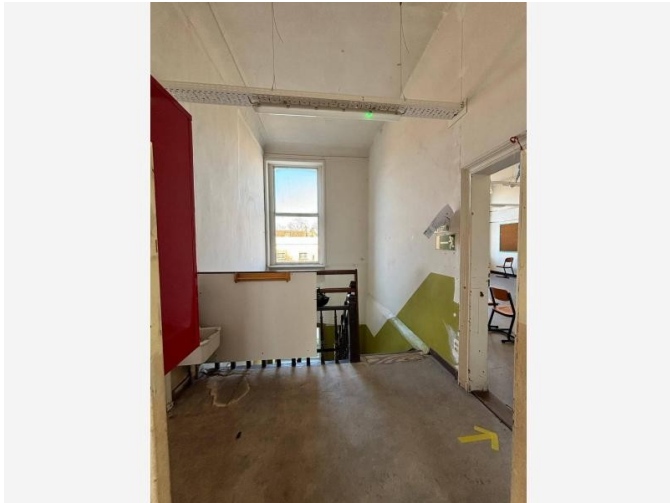
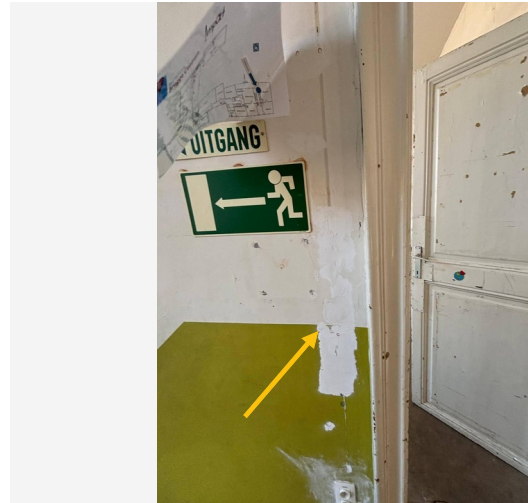
## Fiche 10: Pleisterwerk muren traphal 2

Geen asbest

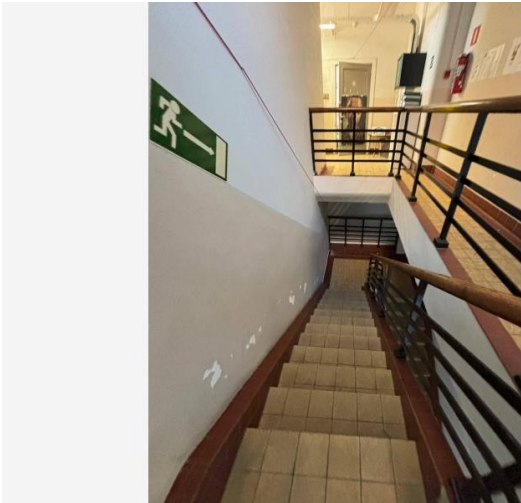
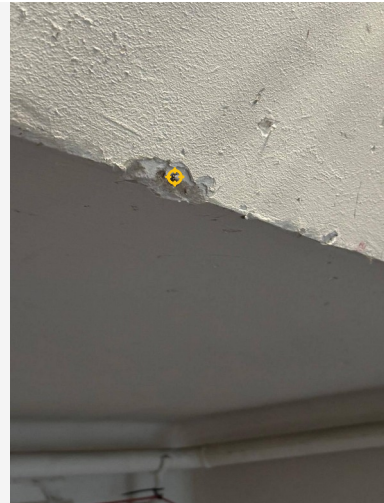
## Fiche 11: Pleisterwerk muren traphal 4

Geen asbest

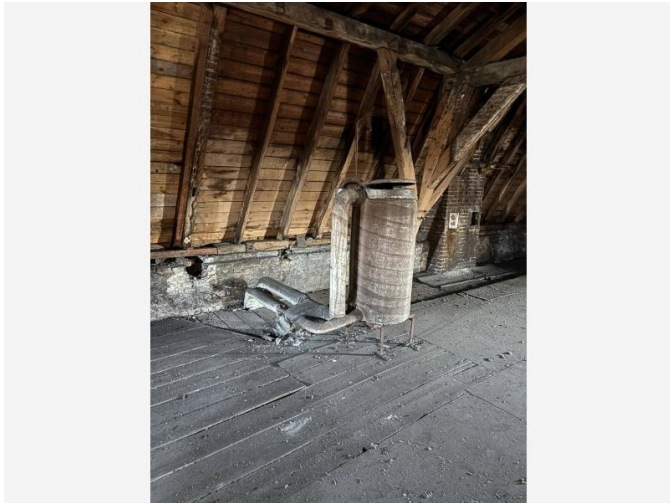
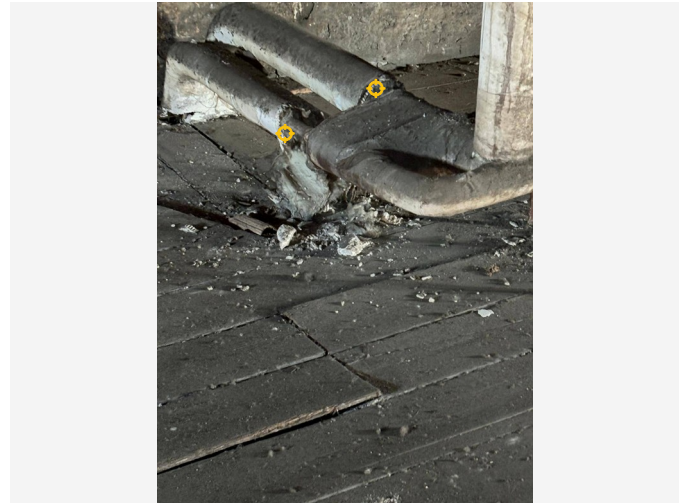
## Fiche 12: Leidingisolatie zolder

Geen asbest

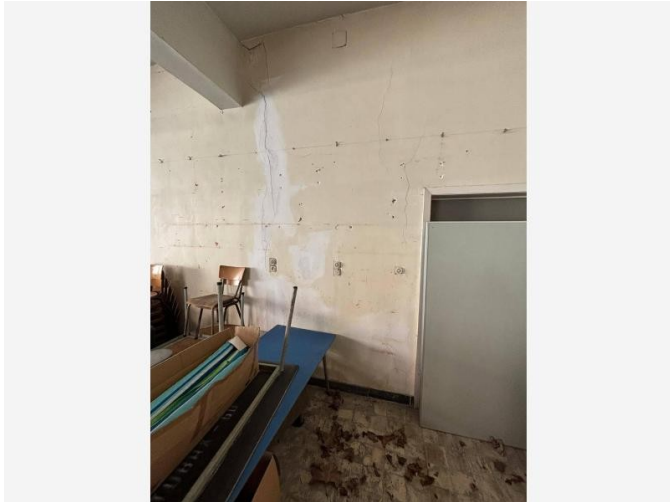
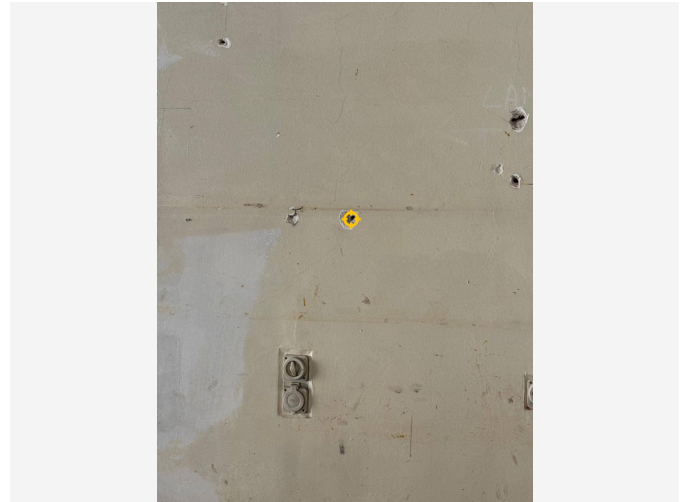
## Fiche 13: Pleisterwerk muren volledige gelijkvloerse verdieping

Geen asbest

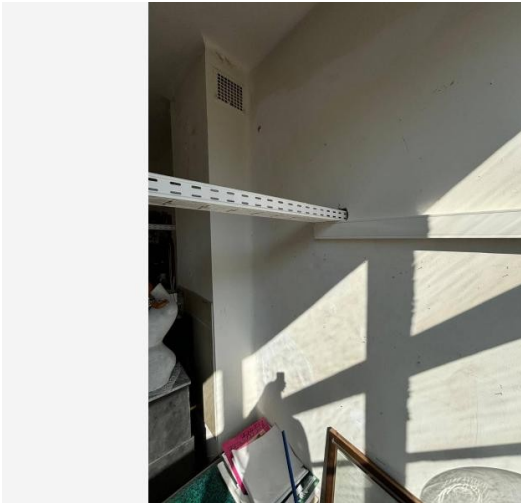
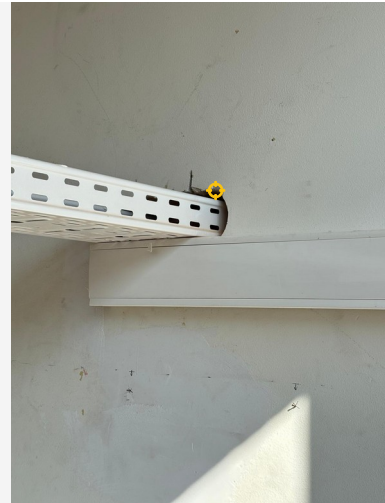
## Fiche 14: Pleisterwerk muren verdieping twee

Geen asbest

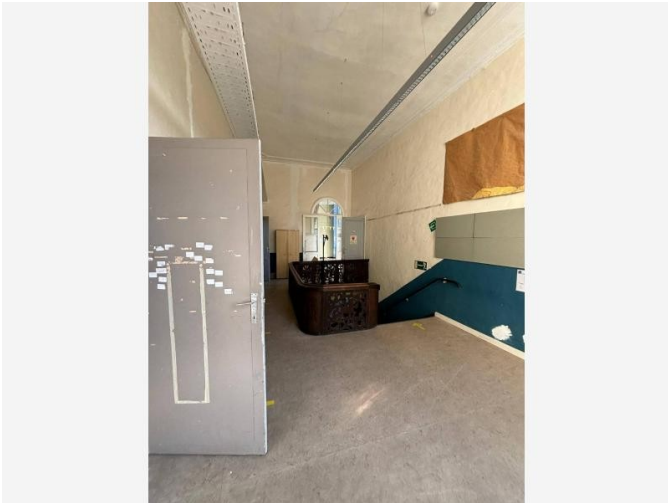
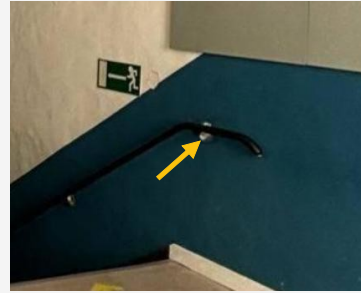
## Fiche 15: Pleisterwerk muren traphal 1

Geen asbest
