Asbestinventarisatetest

Kerkhovenakker laan A 26, 2960 Brecht

Attestnummer : 20260408-000020.000

Uitgegeven op : 08.04.2026

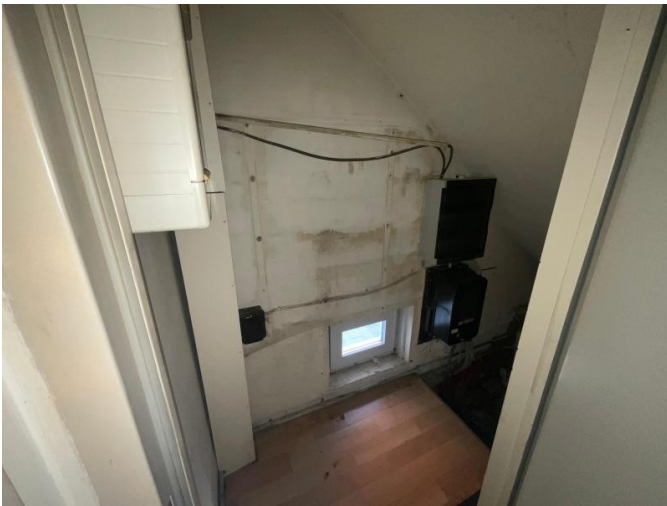
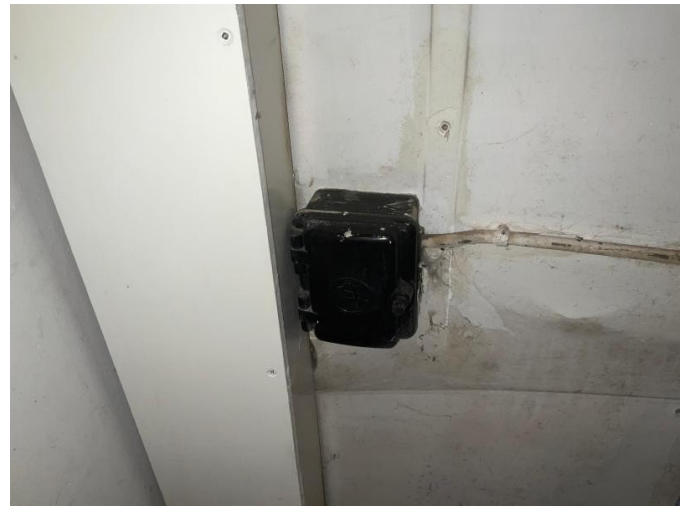
Het asbestmateriaal valt onder de mijlpaal van 2040.

Verhoogd materiaalrisico en/of verhoogde kans op vezelvrijgave

Gebondenheid	Categorie 1: hechtgebonden in oorsprong
Asbestsoort (vezeltype)	Crocidoliet aanwezig
Asbestconcentratie	Laag (< 50%)
Afschermingsgraad van het gehele materiaal	Geheel of deels vrij aan de binnenlucht, maar geen contact met binnenluchtstromen
Toestand van het materiaal	Licht beschadigd, licht verweerd. Intacte calciumsilicaatplaat of materiaal met categorie 3-gebondenheid

Beschrijving	Bakeliet schakelaars/stopcontacten
Omgeving	Binnen
Primaire drager	Communicatie en elektrische infrastructuur en uitrusting
Asbestmateriaal	Plaat, paneel, tablet - Type Bakeliet
Bindmiddel van asbestmateriaal	Kunststof of -hars
Gebondenheid op basis van bindmiddel	Hecht
Hoeveelheid (oppervlakte - dikte - aantal)	<ul style="list-style-type: none"> • 0,10 m² - 1,00 cm - 1 stuk
Totaal volume	0,001 m ³
Eenvoudig bereikbaar	Ja
Bevestigingswijze	<ul style="list-style-type: none"> • Geschroefd
Identificatiemethode	<p>De asbestdeskundige beoordeelt het materiaal als asbestverdacht en dus asbesthoudend, en dit zonder monstername.</p> <p>Motivatie: De monstername brengt andere schade aan dan schade die inherent is aan de monstername.</p>
Destructieve handeling voor identificatie	Nee
Opmerking	De hoeveelheid is een zo nauwkeurig mogelijke opmeting. Hieraan kunnen evenwel geen rechten worden ontleend. Monstername niet uitgevoerd wegens risico op beschadiging van een elektrisch component en mogelijke blootstelling aan spanning of storingen in de elektrische installatie.

Verwijderen

- Zorg voor een veilig beheer. Vermijd het beschadigen van het asbestmateriaal. Controleer de toestand jaarlijks op wijzigingen.
- Voer bijkomende staalname(s) uit.

- Eenvoudige handelingen: mag via doe-het-zelf of door werknemer(s) met opleidingsattest eenvoudige handelingen
Deze toepassing kan door een aannemer die over een opleidingsattest eenvoudige handelingen beschikt of door een particulier (doe-het-zelf), verwijderd worden indien er geen verhoogd risico op vrijgave van asbestvezels (max. concentratie 0,01 vezels/cm³ - CODEX Art. VI.3-54) ontstaat en de toepassing voorafgaand wordt gefixeerd/bevochtigd; de individuele elementen zonder machinale werktuigen (boormachine, slijpschijf, hogedrukreiniger,...) en zonder breken of gooien een voor een losgemaakt worden; en ten slotte dubbel en luchtdicht verpakt weggevoerd worden naar een erkend afvalpunt (recyclagepark).

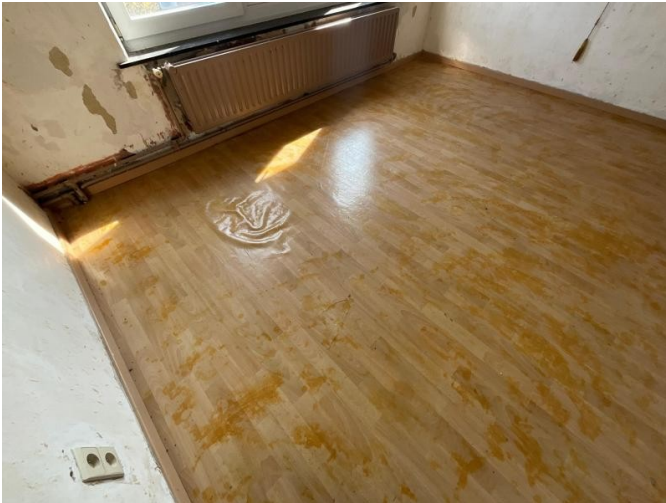
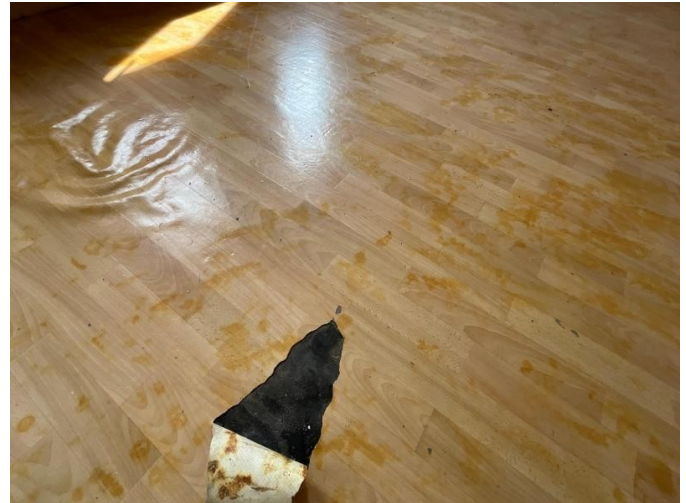
Niet-asbestverdacht vloerzeil

De asbestdeskundige beoordeelt het materiaal als niet-asbestverdacht.

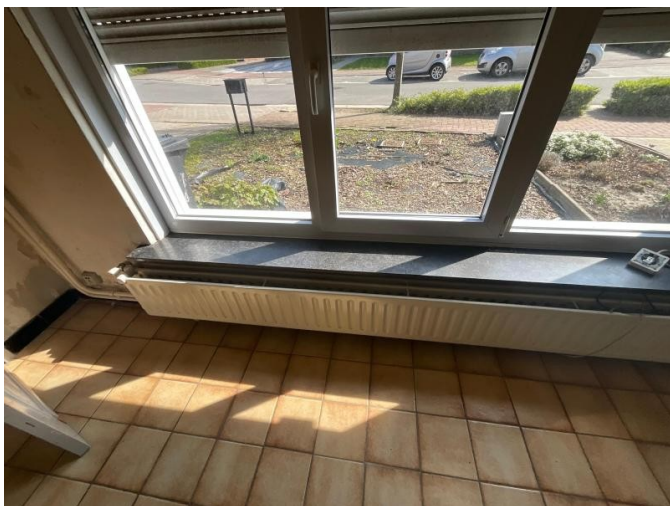
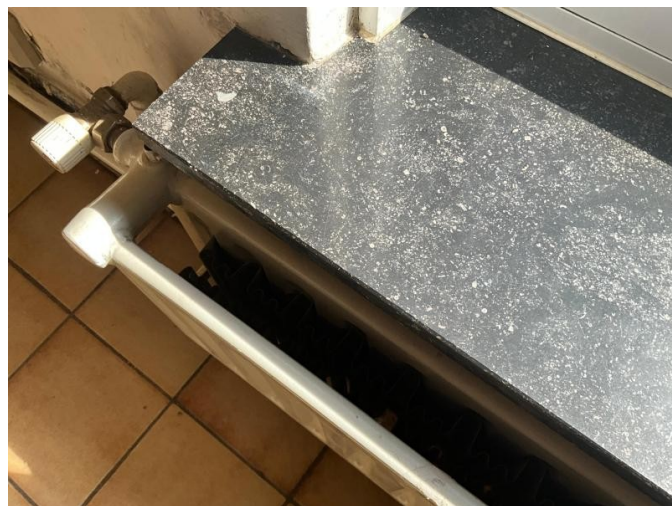
De dorpels zijn van natuursteen.

De asbestdeskundige beoordeelt het materiaal als niet-asbestverdacht.

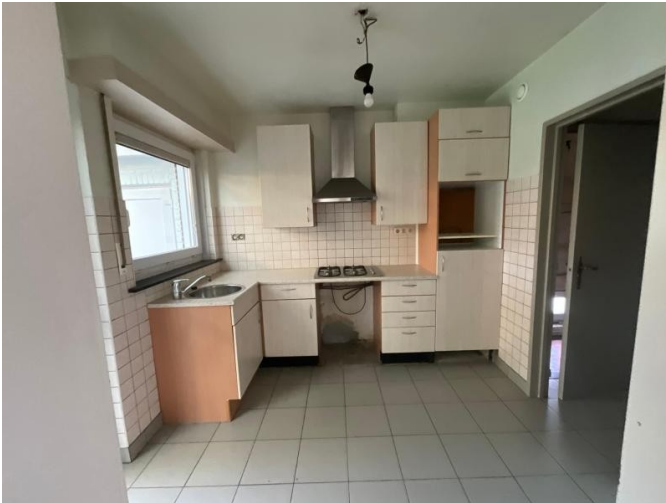
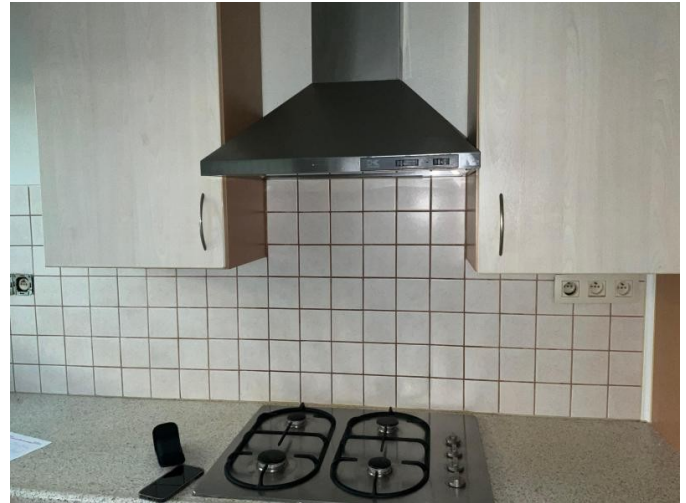
Binnenwanden afgewerkt met een intacte laag faiencetegels zonder zichtbare beschadigingen. Inspectie van de onderliggende lijmlaag is niet mogelijk zonder uitbreiding naar een destructief onderzoek.

Beoordeling op basis van expertise, zonder een vaststelling door de asbestdeskundige.

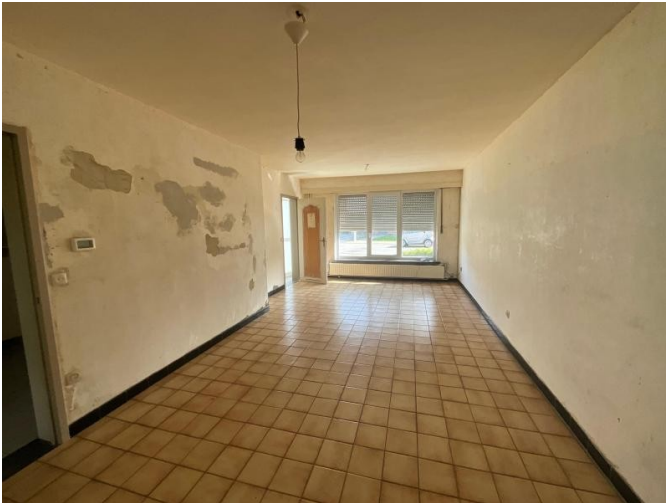
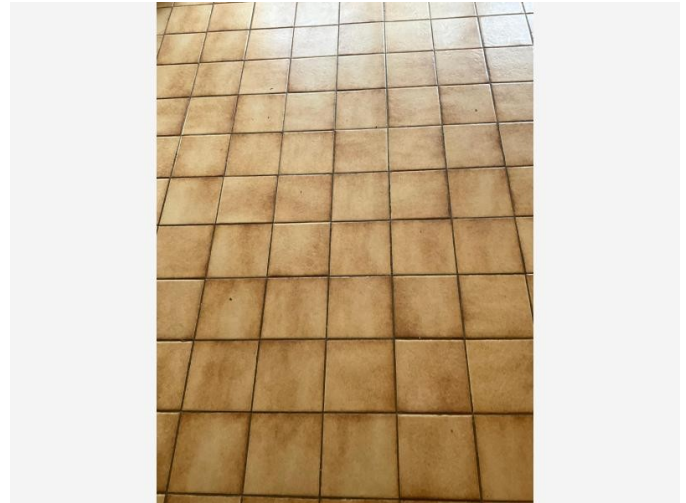
Vloeren afgewerkt met een intacte laag faiencetegels zonder zichtbare beschadigingen. Inspectie van de onderliggende lijmlaag is niet mogelijk zonder uitbreiding naar een destructief onderzoek.

Basis voor advies	Beoordeling op basis van expertise, zonder een vaststelling door de asbestdeskundige.
-------------------	---

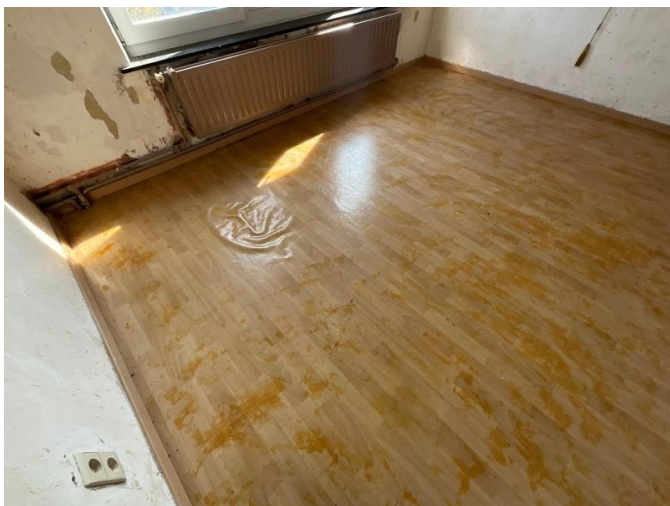
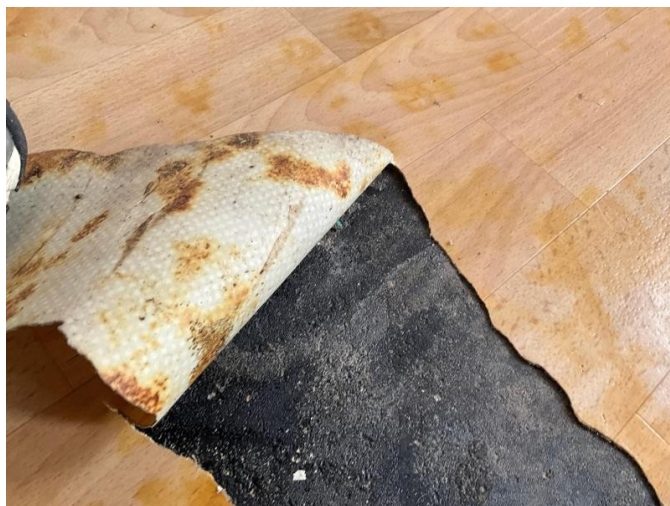
Fiche 6: Lijm

Geen asbest

#	Type	Referentie	Resultaat
6.1	Kleefmonster	000000506847	Geen asbest

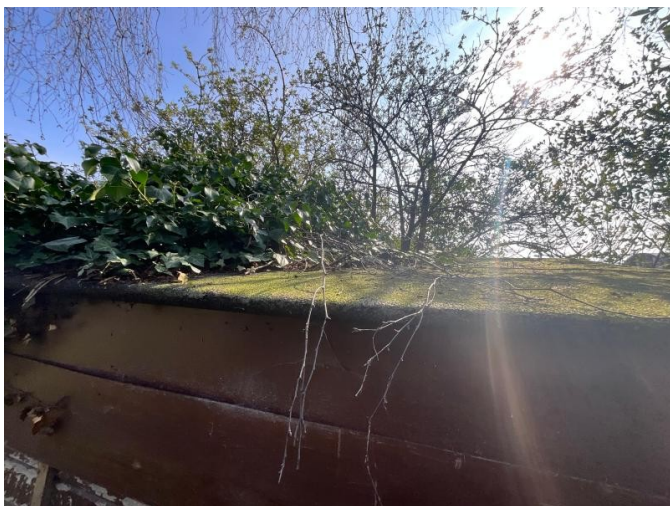
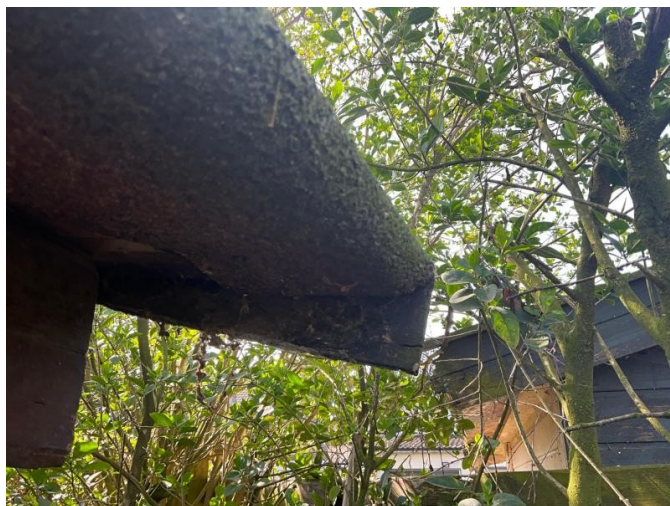
Fiche 7: Roofing tuinhuis

Geen asbest

#	Type	Referentie	Resultaat
7.1	Puntmonster	000000506830	Geen asbest

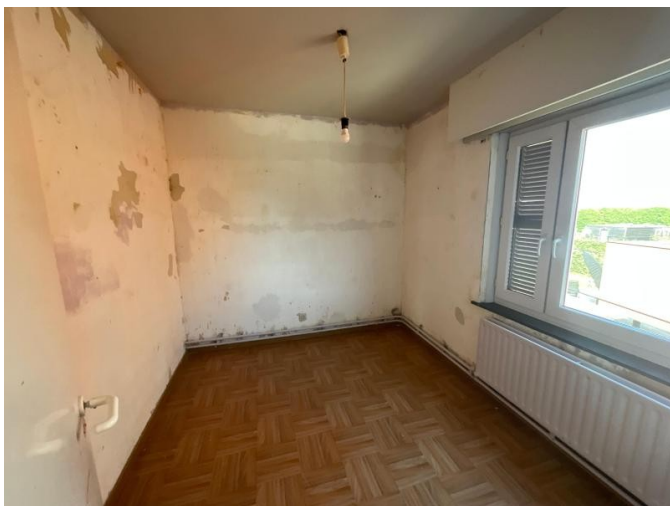
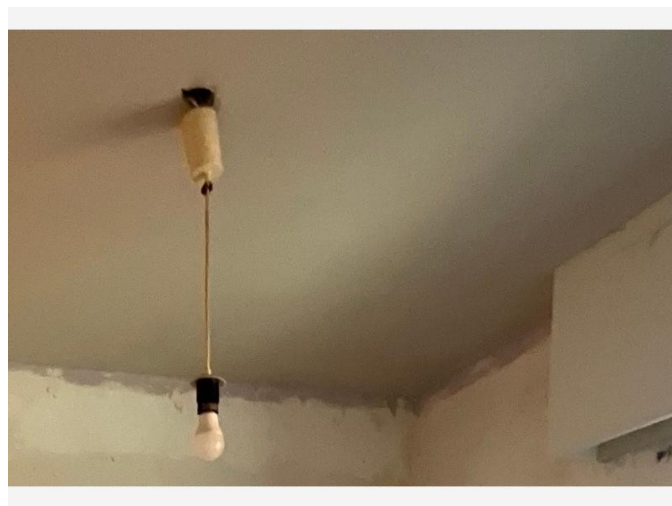
Fiche 8: Pleisterwerk plafonds

Geen asbest

#	Type	Referentie	Resultaat
8.1	Mengmonster	000000506878	Geen asbest

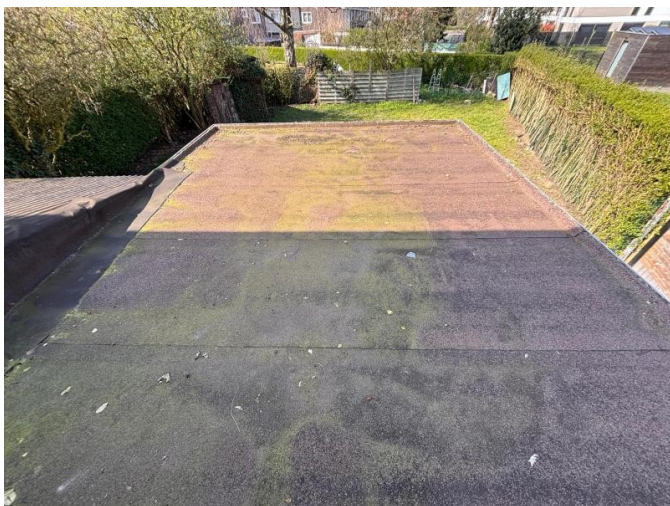
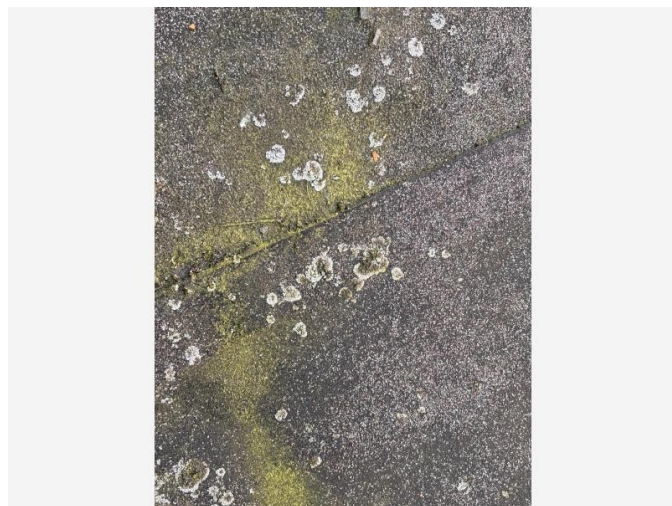
Fiche 9: Roofing garage

Geen asbest

#	Type	Referentie	Resultaat
9.1	Puntmonster	000000506854	Geen asbest

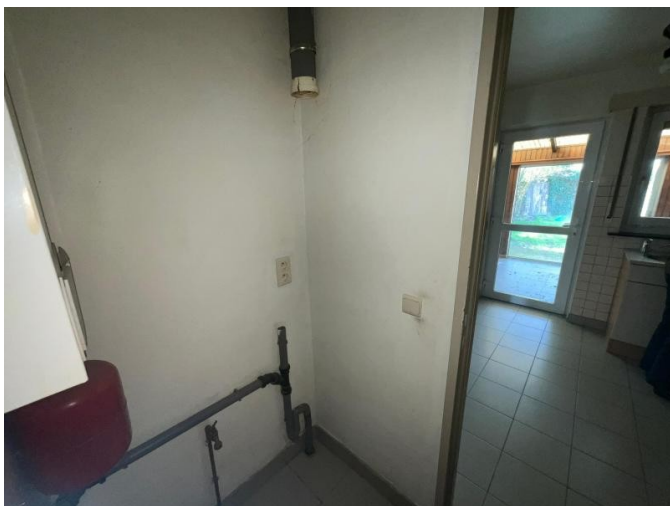
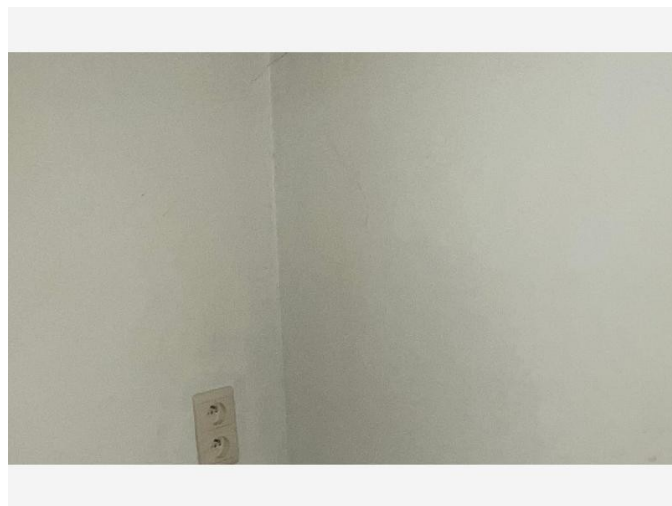
Fiche 10: Pleisterwerk wanden

Geen asbest

#	Type	Referentie	Resultaat
10.1	Mengmonster	000000506861	Geen asbest
