# Asbestinventarisatetest

Bosduinstraat 46, 2990 Wuustwezel

Attestnummer : 20260408-000018.000

**Niet-asbestveilig**

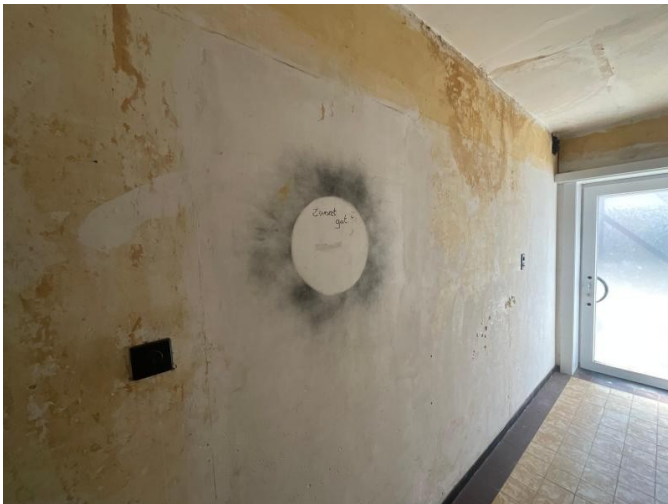
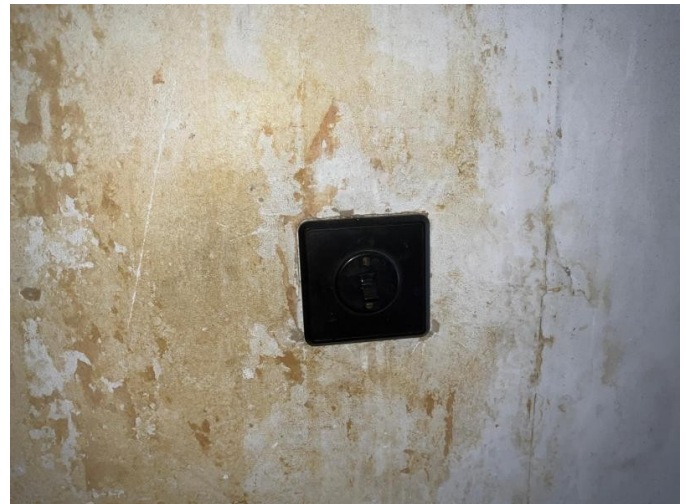
Het asbestmateriaal valt onder de mijlpaal van 2040.

| Eindbeoordeling materiaalarisico | Verhoogd materiaalarisico en/of verhoogde kans op vezelvrijgave |

| Asbestsoort (vezeltype) | Crocidoliet aanwezig |
| Toestand van het materiaal | Licht beschadigd, licht verweerd. Intacte calciumsilicaatplaat of materiaal met categorie 3-gebondenheid |

| Beschrijving | Bakeliet schakelaars/stopcontacten |
| Identificatiemethode | <p>De asbestdeskundige beoordeelt het materiaal als asbestverdacht en dus asbesthoudend, en dit zonder monstername.</p> <p>Motivatie: De monstername brengt andere schade aan dan schade die inherent is aan de monstername.</p> |
| Opmerking | De hoeveelheid is een zo nauwkeurig mogelijke opmeting. Hieraan kunnen evenwel geen rechten worden ontleend. Monstername niet uitgevoerd wegens risico op beschadiging van een elektrisch component en mogelijke blootstelling aan spanning of storingen in de elektrische installatie. |

Verwijderen

- Zorg voor een veilig beheer. Vermijd het beschadigen van het asbestmateriaal. Controleer de toestand jaarlijks op wijzigingen.
- Voer bijkomende staalname(s) uit.

- Eenvoudige handelingen: mag via doe-het-zelf of door werknemer(s) met opleidingsattest eenvoudige handelingen  
Deze toepassing kan door een aannemer die over een opleidingsattest eenvoudige handelingen beschikt of door een particulier (doe-het-zelf), verwijderd worden indien er geen verhoogd risico op vrijgave van asbestvezels (max. concentratie 0,01 vezels/cm<sup>3</sup> - CODEX Art. VI.3-54) ontstaat en de toepassing voorafgaand wordt gefixeerd/bevochtigd; de individuele elementen zonder machinale werktuigen (boormachine, slijpschijf, hogedrukreiniger,...) en zonder breken of gooien een voor een losgemaakt worden; en ten slotte dubbel en luchtdicht verpakt weggevoerd worden naar een erkend afvalpunt (recyclagepark).

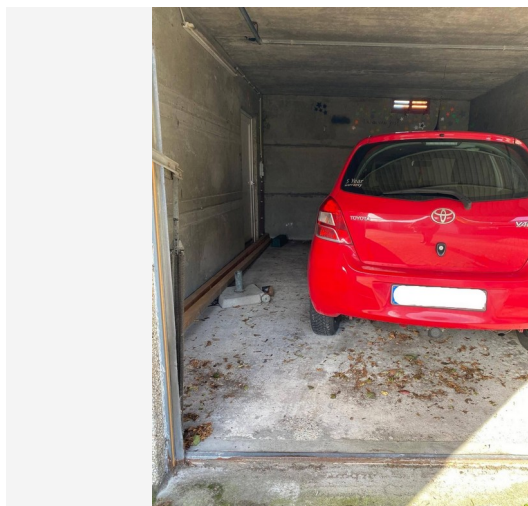
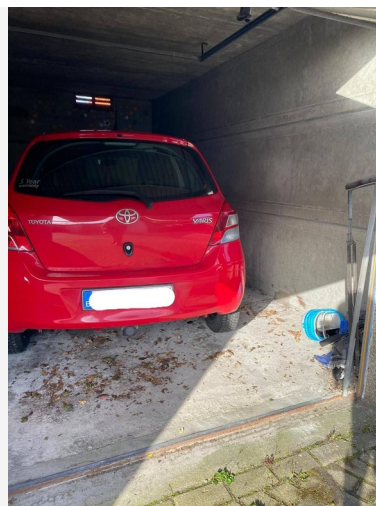
Geen waarneembare asbestverdachte materialen aangetroffen.

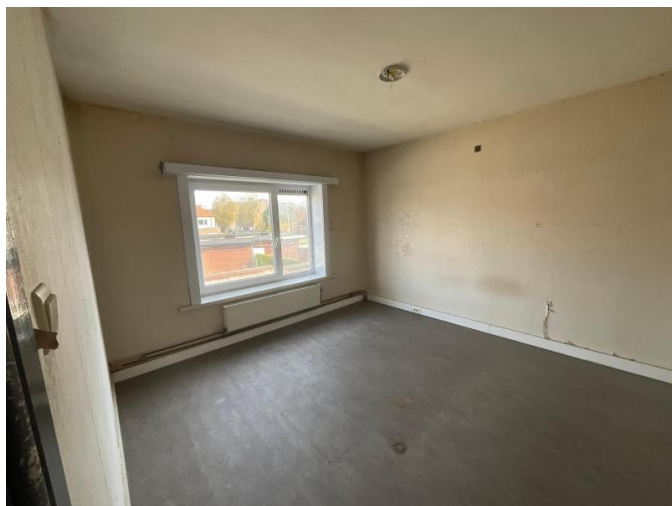
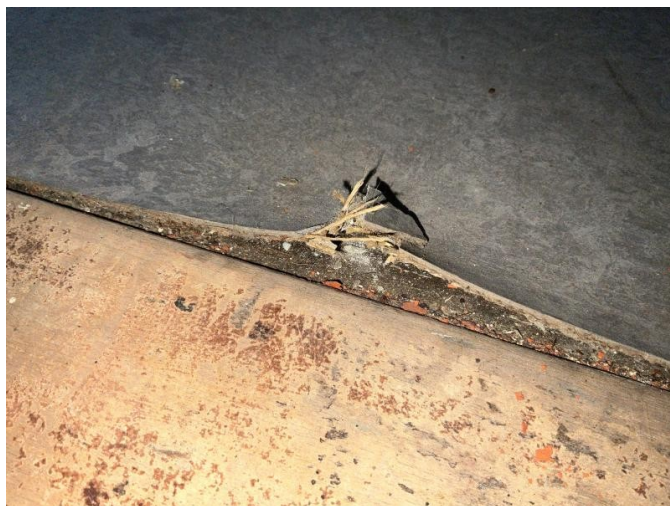
Niet-asbestverdacht vloerzeil (jutte onderlaag).

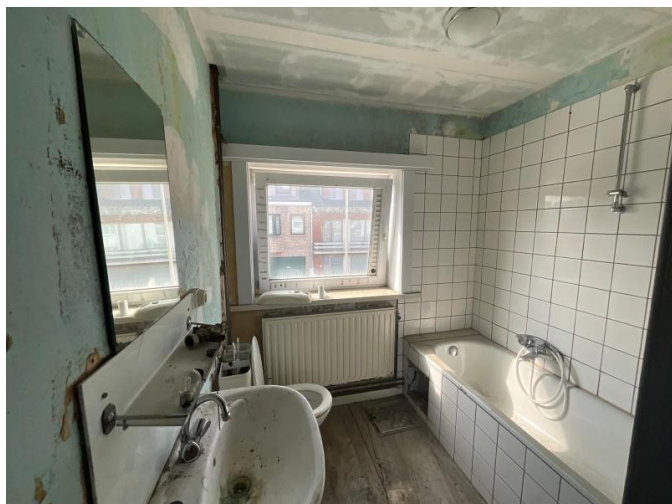
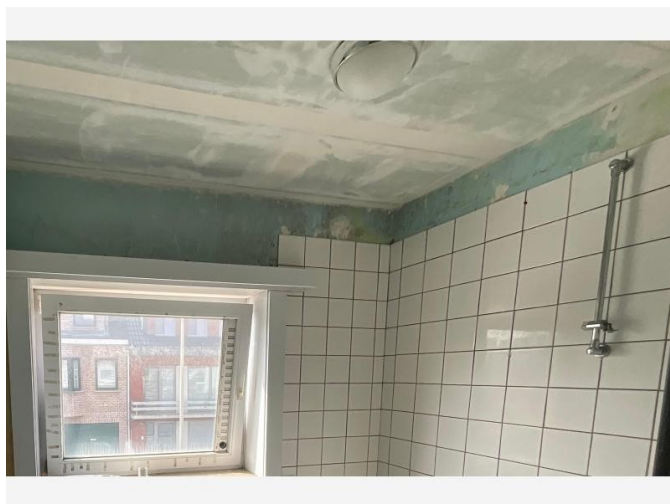
De plafonds werden afgewerkt met niet-asbestverdachte voorzetpanelen die inspectie van de bedekte structuur (opbouw, pleisterwerk) verhinderen.

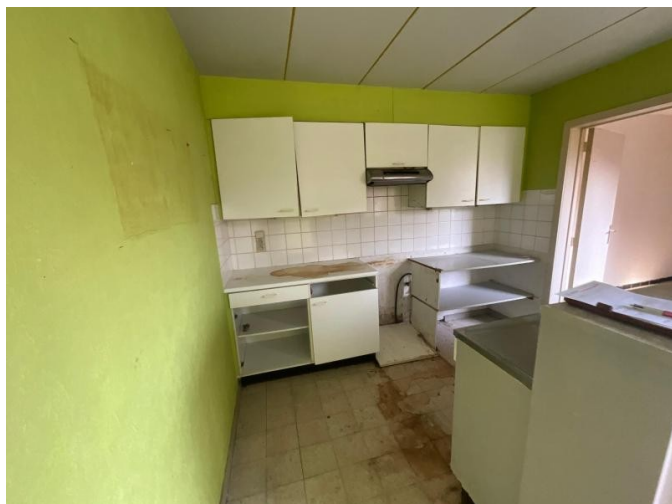
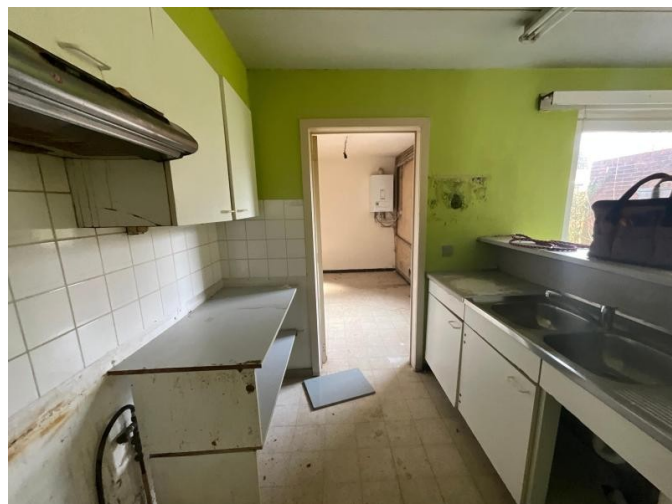
Vloeren afgewerkt met een intacte laag faiencetegels zonder zichtbare beschadigingen. Inspectie van de onderliggende lijmlaag is niet mogelijk zonder uitbreiding naar een destructief onderzoek.

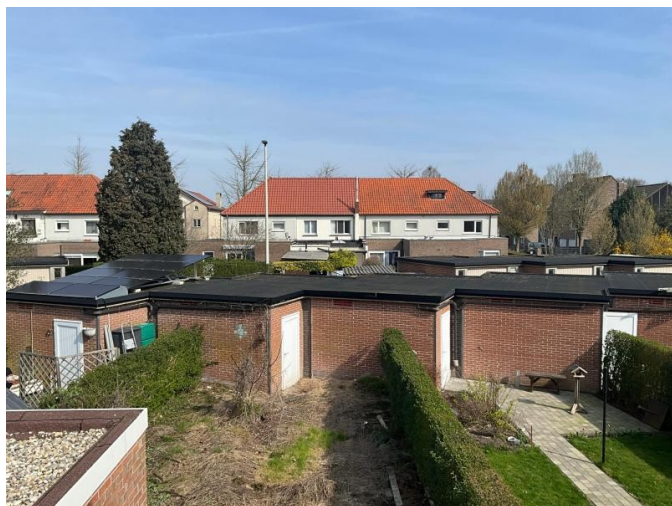
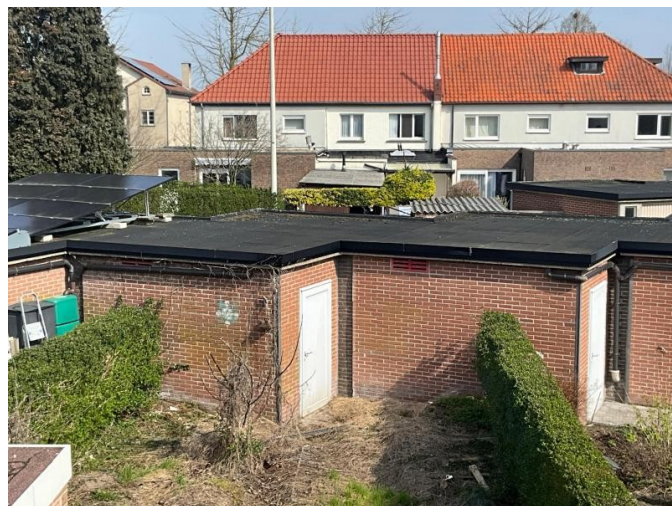
Dakbedekking behoort tot gemene delen (garageboxen). Bij werken, laat dit controleren.

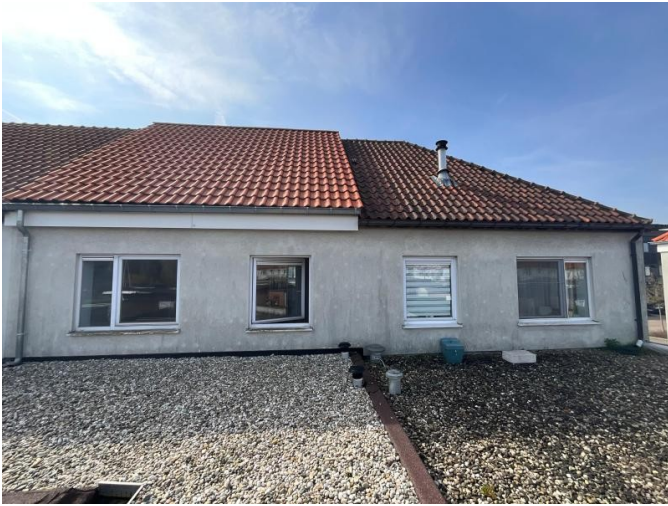
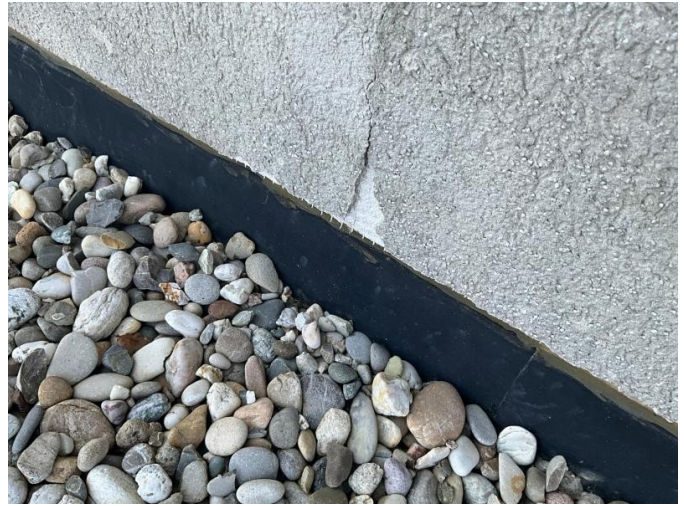
## Fiche 8: Crepi gevels

Geen asbest

| # | Type | Referentie | Resultaat |
|---|---|---|---|
| 8.1 | Mengmonster | 000000506908 | Geen asbest |

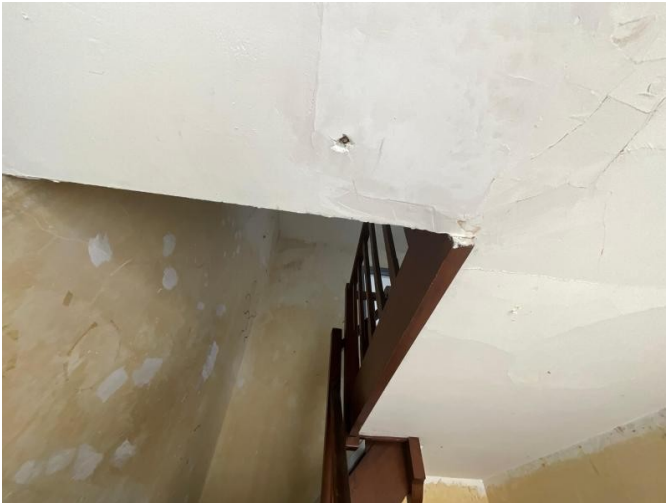
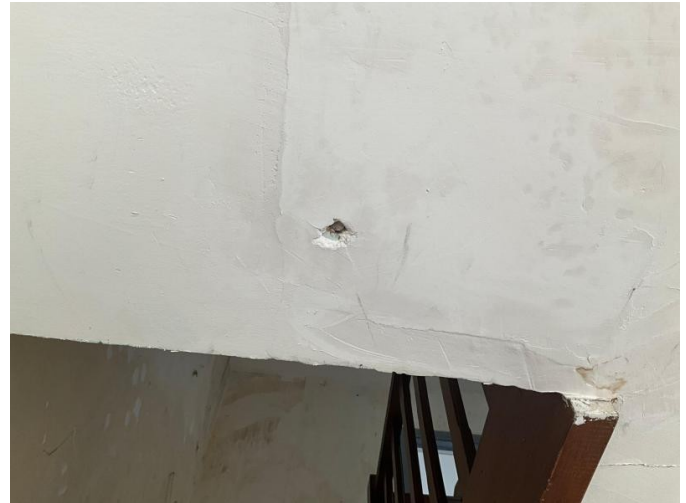
## Fiche 9: Pleisterwerk plafonds

Geen asbest

| # | Type | Referentie | Resultaat |
|---|---|---|---|
| 9.1 | Mengmonster | 000000506885 | Geen asbest |

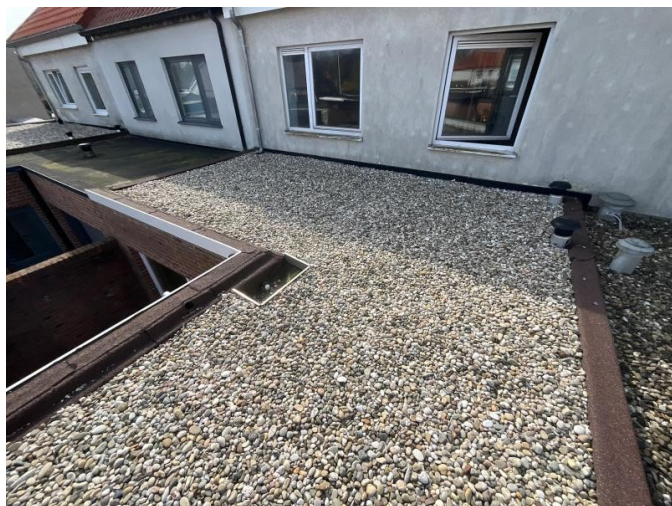
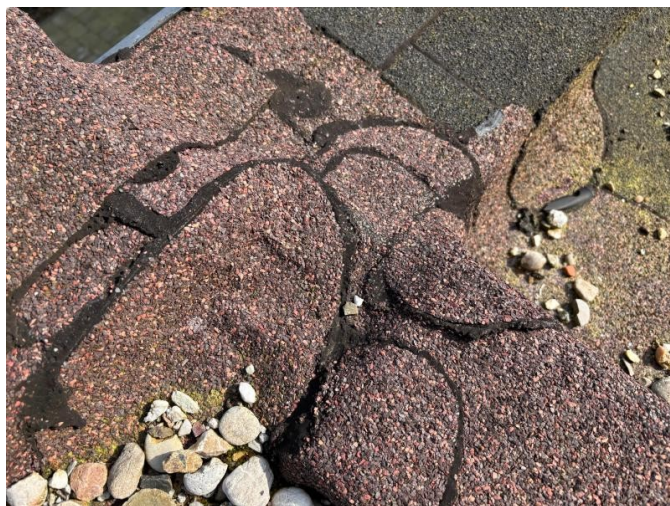
## Fiche 10: Roofing

Geen asbest

| # | Type | Referentie | Resultaat |
|---|---|---|---|
| 10.1 | Puntmonster | 000000506915 | Geen asbest |

| Opmerking | Staalname tot op de eventuele onderliggende lagen is niet mogelijk zonder uitbreiding naar een destructief onderzoek. |

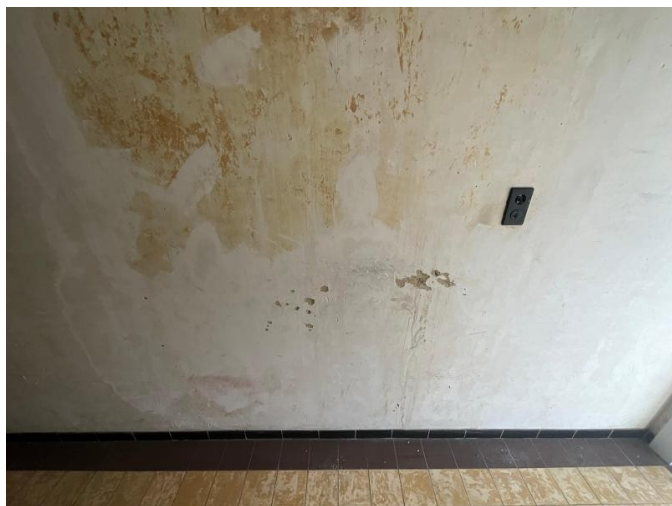
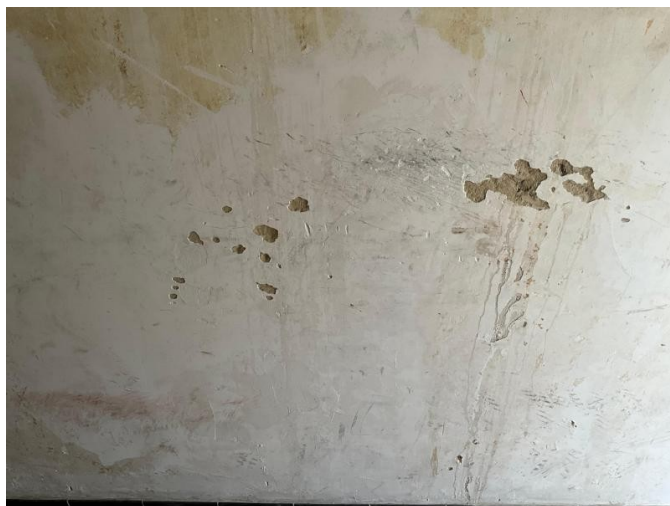
## Fiche 11: Pleisterwerk wanden

Geen asbest

| # | Type | Referentie | Resultaat |
|---|---|---|---|
| 11.1 | Mengmonster | 000000506892 | Geen asbest |

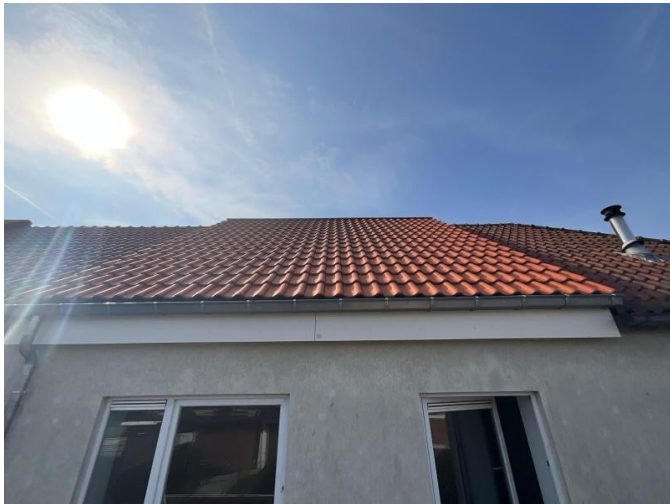
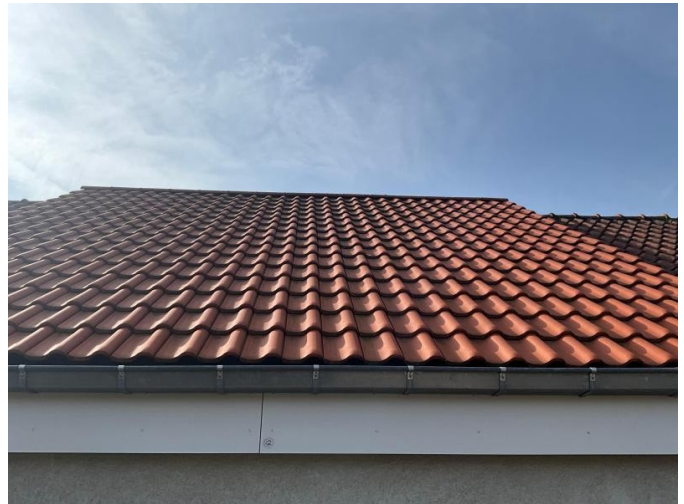
## Fiche 16: Dakbedekking bestaande uit pannen (niet verdacht)

| Beschrijving | Notitie | Terug te vinden op plannen |
|---|---|---|
| Fiche 16: Dakbedekking bestaande uit pannen (niet verdacht) | De dakbedekking is niet-asbestverdacht. | Plan 1.9: Daken/gevelplan advies |

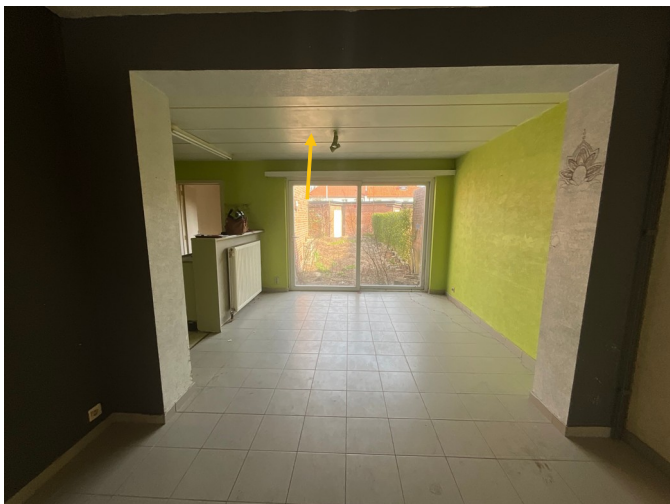
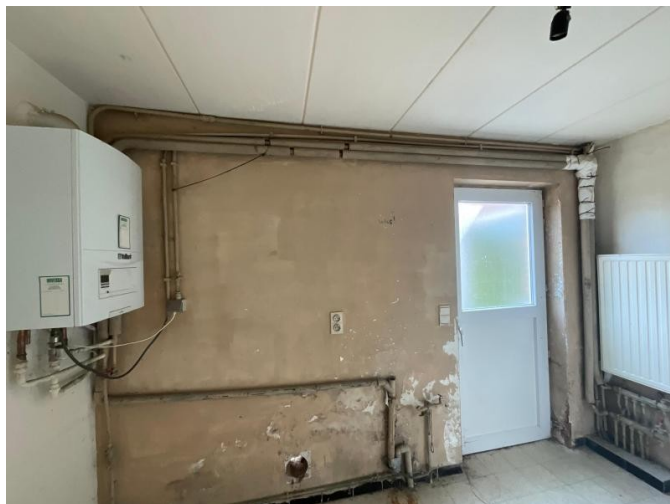
## Fiche 19: Pleisterwerk plafond (niet aanwezig)

| Beschrijving | Notitie | Terug te vinden op plannen |
|---|---|---|
| Fiche 19: Pleisterwerk plafond (niet aanwezig) | Er is geen pleisterwerk waarneembaar op de inspectielocatie. | Plan 1.6: Gelijkvloers advies<br>Plan 1.8: Kelder advies |
