# Asbestinventarisatetest

Schooldreef 44, 2920 Kalmthout

Attestnummer : 20251203-000220.000

**Asbestveilig** (maar mogelijk niet asbestvrij)

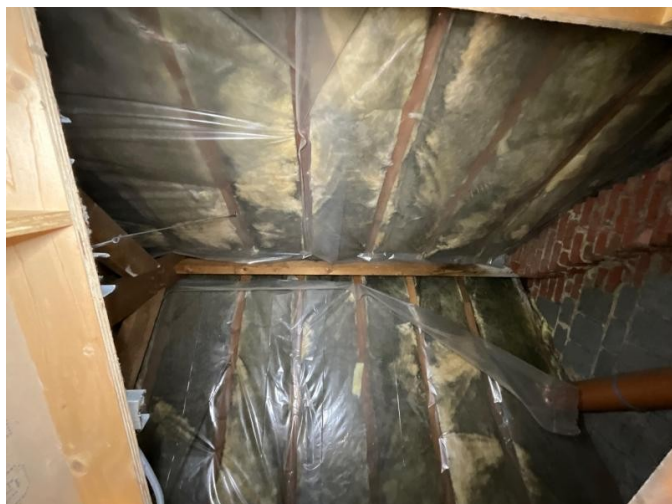
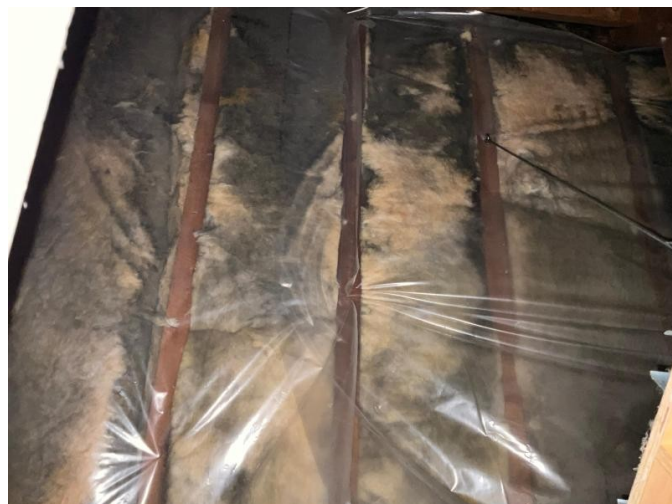
Na het inspecteren van de zolder werd geen asbestverdacht onderdak aangetroffen. Dit betekent niet dat er geen onderdak aanwezig kan zijn op plaatsen die niet gecontroleerd werden. Bij werken, laat een eventueel aangetroffen onderdak controleren op aanwezigheid van asbest.

| Basis voor advies | De asbestdeskundige beoordeelt het materiaal als niet-asbestverdacht. |

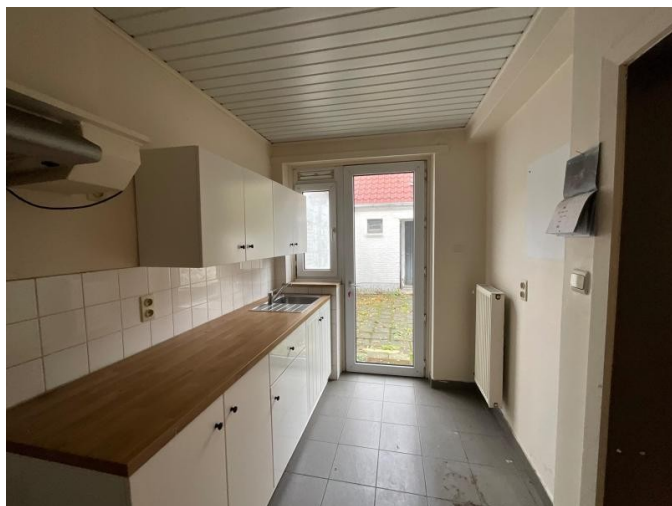
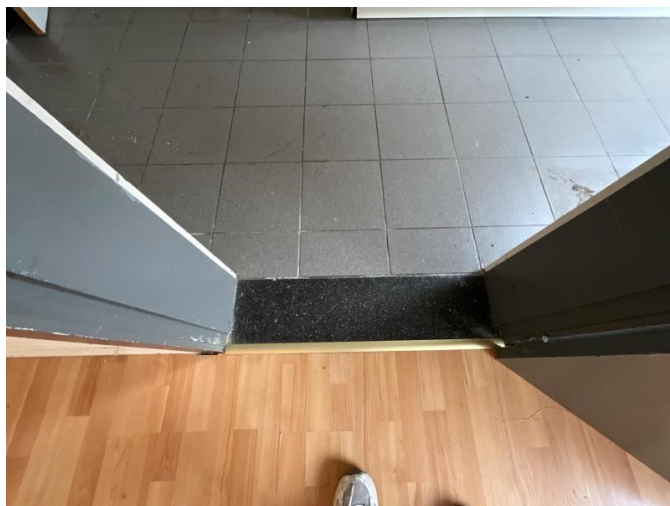
Staalname zonder uitbreiding naar een destructief onderzoek is niet mogelijk. Laat de tegels onderzoeken bij werken.

| Basis voor advies | Beoordeling op basis van expertise, zonder een vaststelling door de asbestdeskundige. |

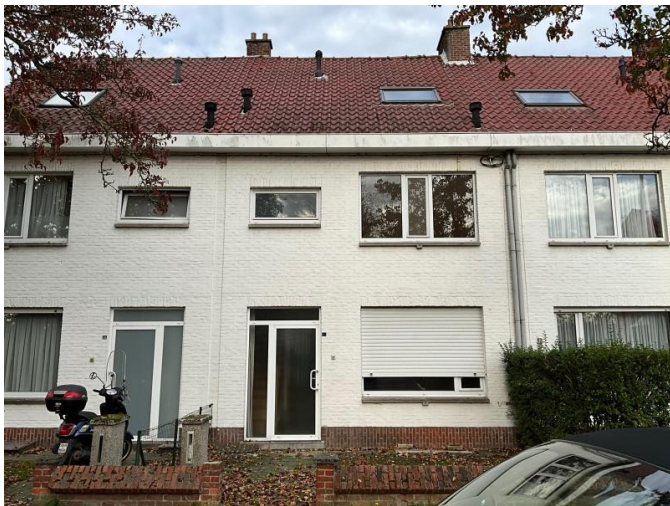
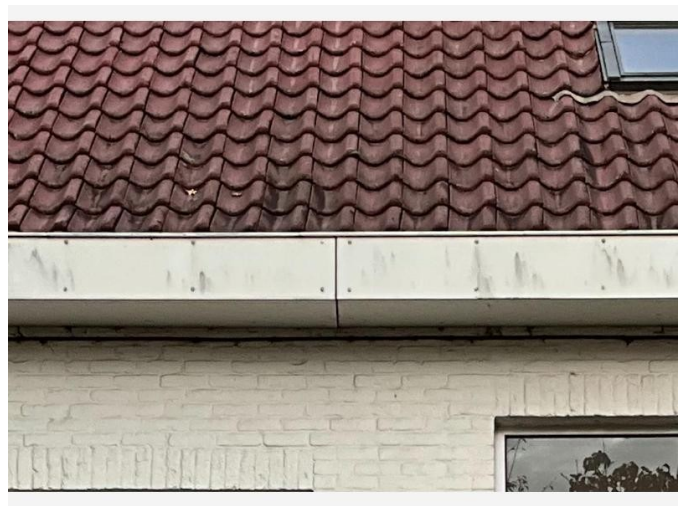
Panelen dakgoten na 2009 geplaatst. Bevatten geen asbest.

| Basis voor advies | Beoordeling op basis van een bewijsdocument. |

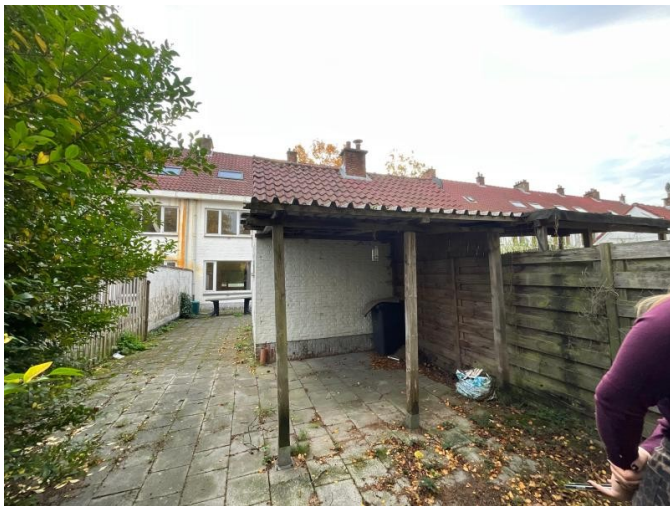
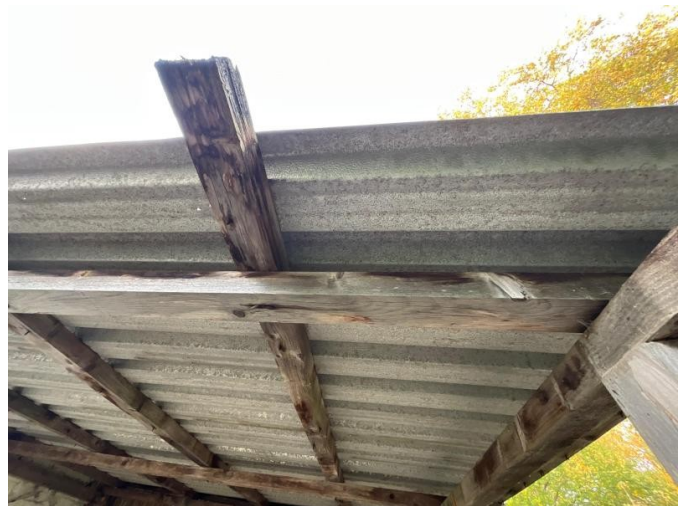
Metalen golfplaten bevatten geen asbest.

| Basis voor advies | De asbestdeskundige beoordeelt het materiaal als niet-asbestverdacht. |

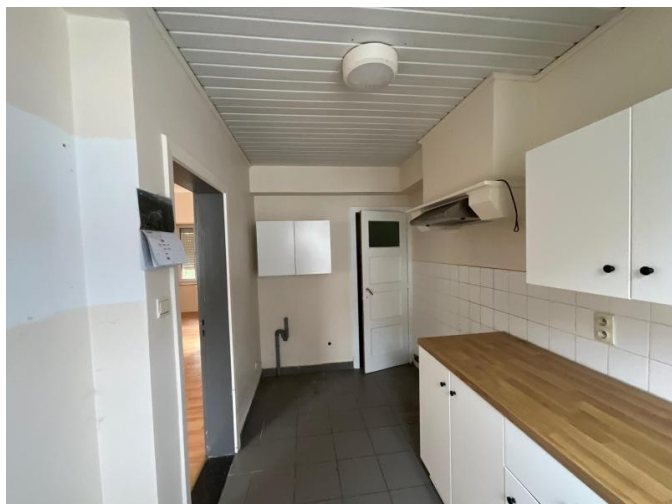
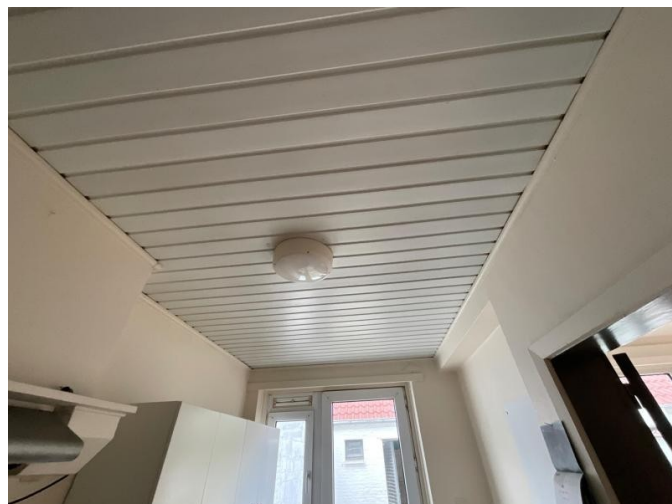
De plafonds werden afgewerkt met niet-asbestverdachte voorzetpanelen die inspectie van de bedekte structuur (opbouw, pleisterwerk) verhinderen.

| Basis voor advies | De asbestdeskundige beoordeelt het materiaal als niet-asbestverdacht. |

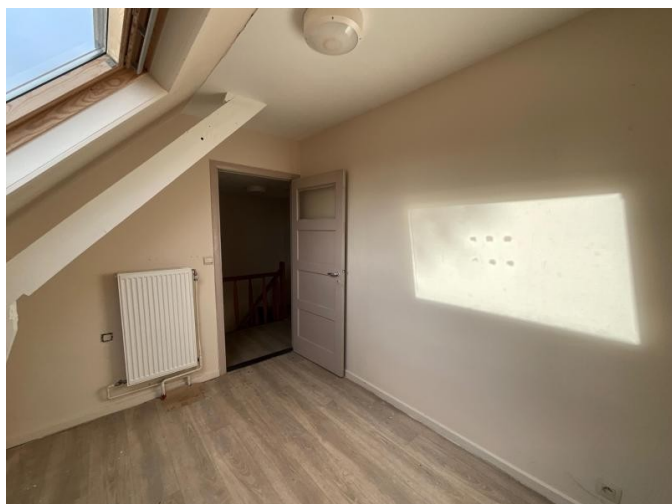
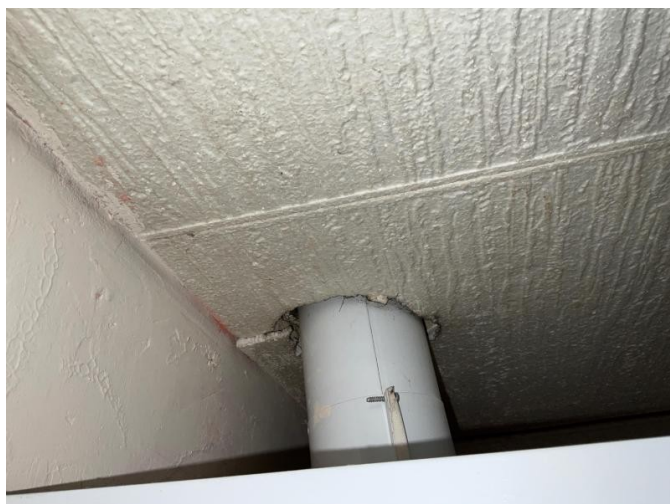
## Fiche 8: Plafonds en muren bestaande uit voorzetpanelen

De plafonds en muren werden afgewerkt met niet-asbestverdachte voorzetpanelen die inspectie van de bedekte structuur (opbouw, pleisterwerk) verhinderen.

| Basis voor advies | Beoordeling op basis van expertise, zonder een vaststelling door de asbestdeskundige. |

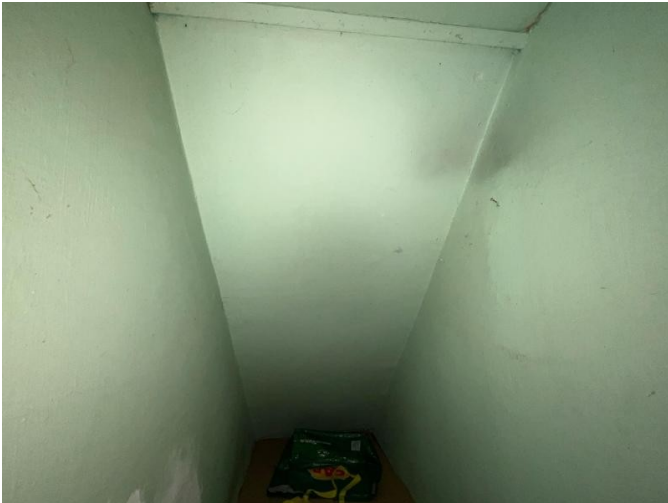
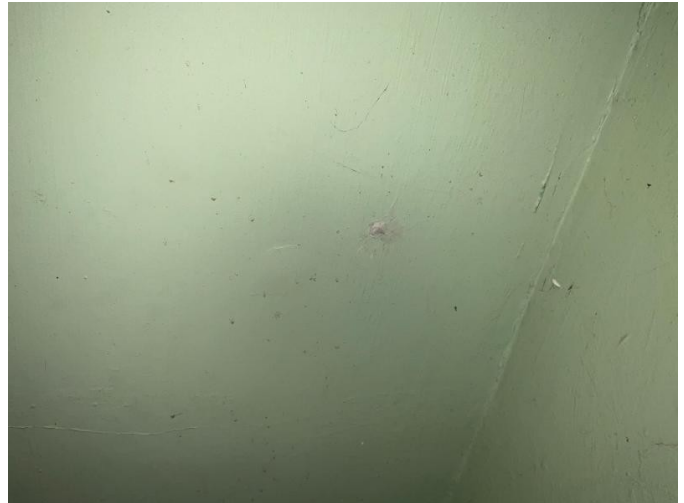
## Fiche 9: Pleisterwerk plafonds

Geen asbest

| # | Type | Referentie | Resultaat |
|---|---|---|---|
| 9.1 | Mengmonster | 000000468374 | Geen asbest |

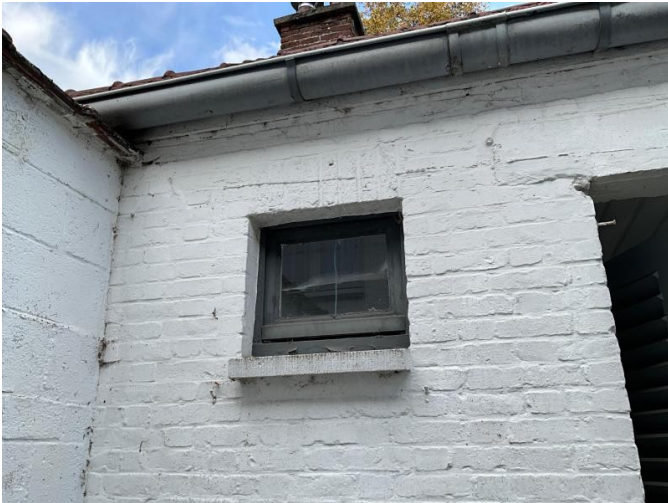
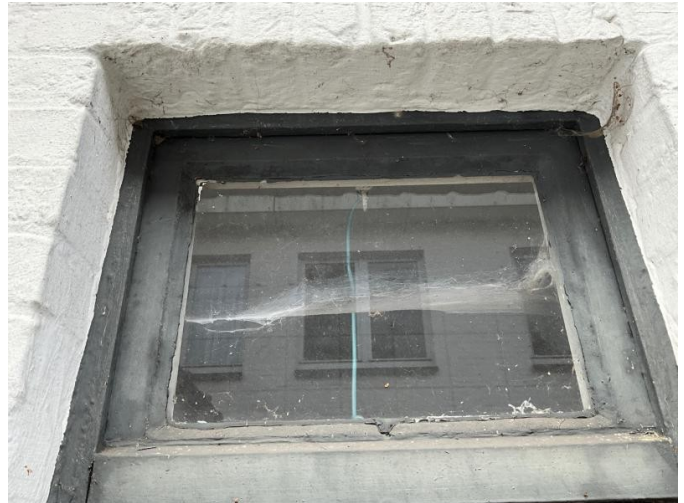
## Fiche 10: Stopverf

Geen asbest

| # | Type | Referentie | Resultaat |
|---|---|---|---|
| 10.1 | Puntmonster | 000000468398 | Geen asbest |

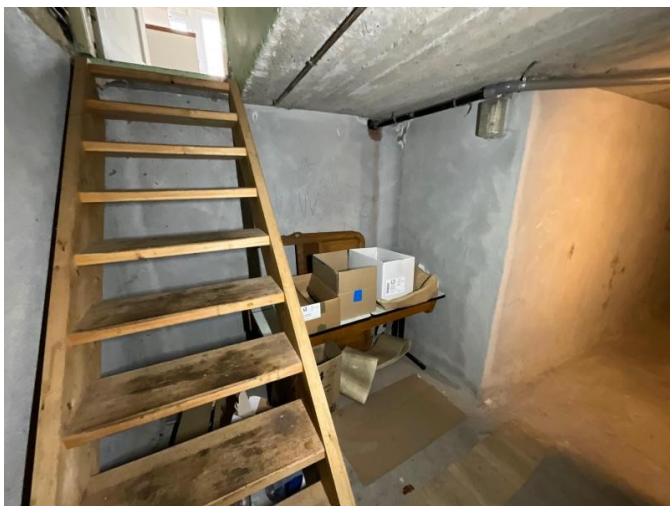
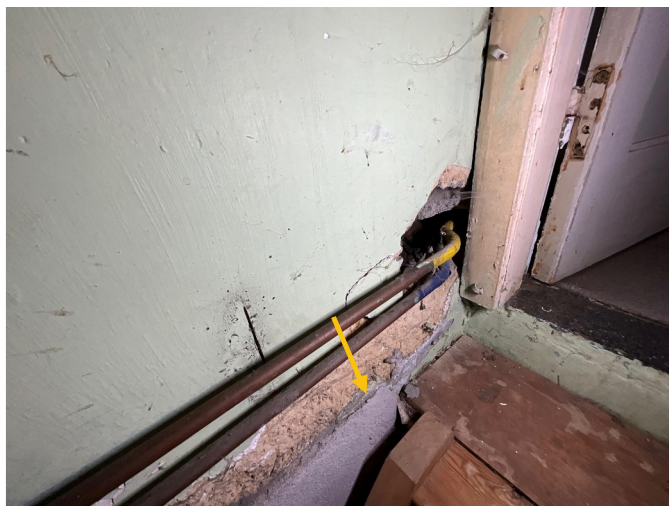
## Fiche 11: Cementen smeerlaag

Geen asbest

| # | Type | Referentie | Resultaat |
|---|---|---|---|
| 11.1 | Mengmonster | 000000468381 | Geen asbest |

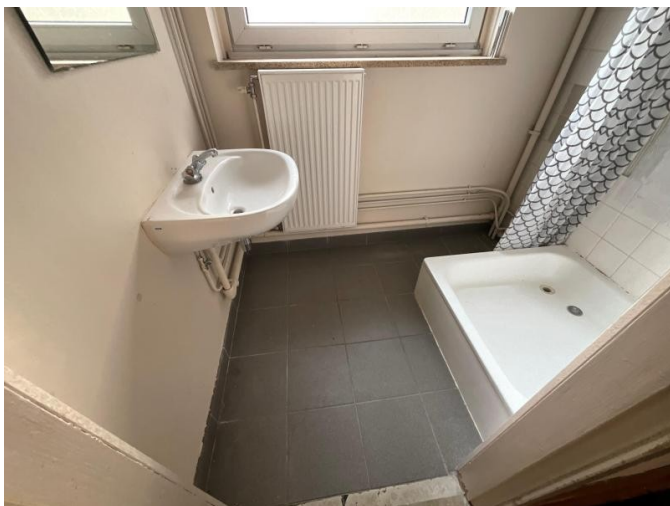
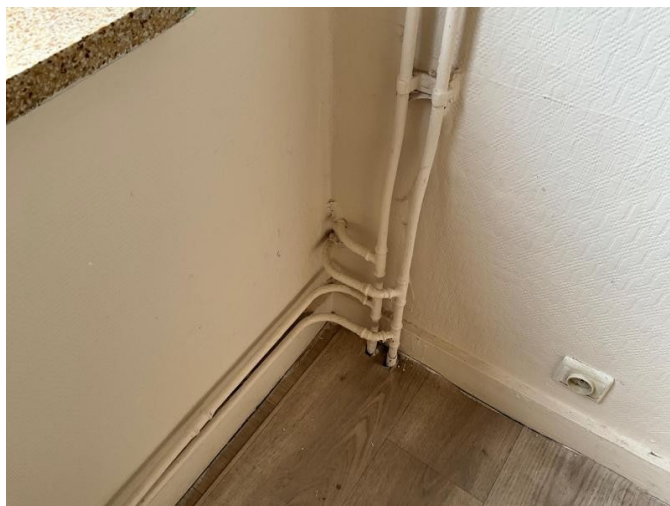
## Fiche 12: Pleisterwerk wanden

Geen asbest

| # | Type | Referentie | Resultaat |
|---|---|---|---|
| 12.1 | Mengmonster | 000000468367 | Geen asbest |

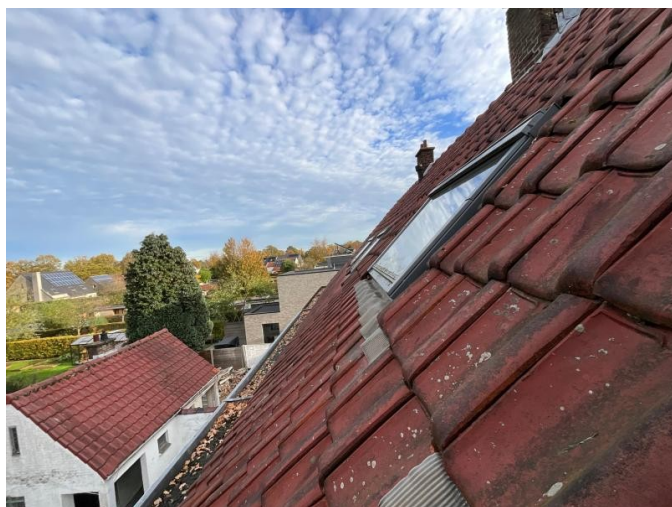
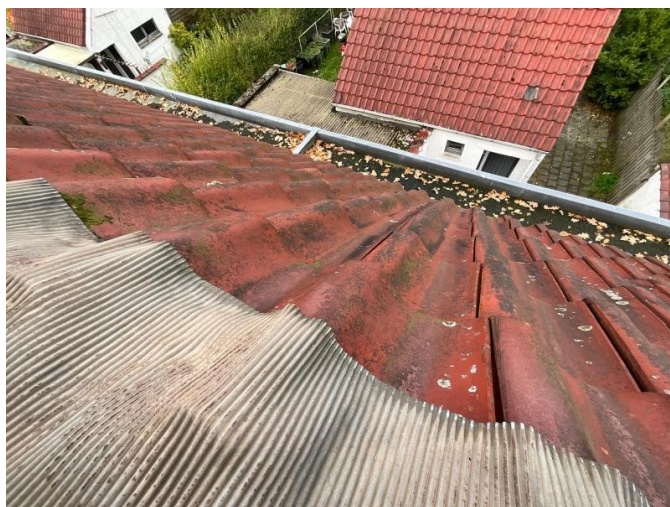
### Fiche 13: Dakbedekking bestaande uit pannen (niet verdacht)

| Beschrijving | Notitie | Terug te vinden op plannen |
|---|---|---|
| Fiche 13: Dakbedekking bestaande uit pannen (niet verdacht) | De dakbedekking is niet-asbestverdacht. | Plan 1.8: Hoofdgebouw plan<br>Plan 2.2: Bijgebouw plan kopie |

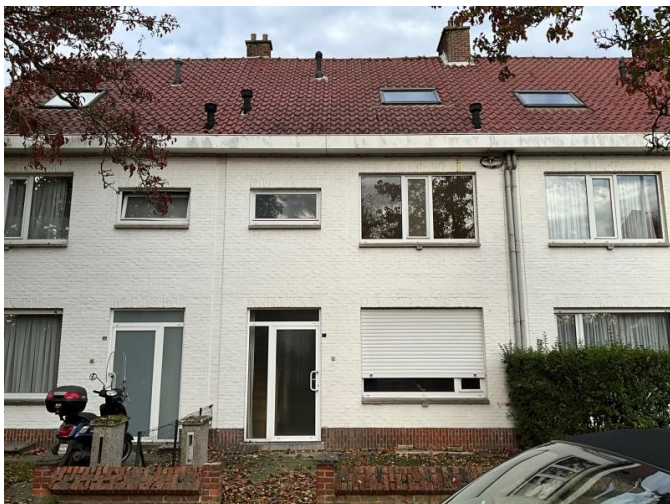
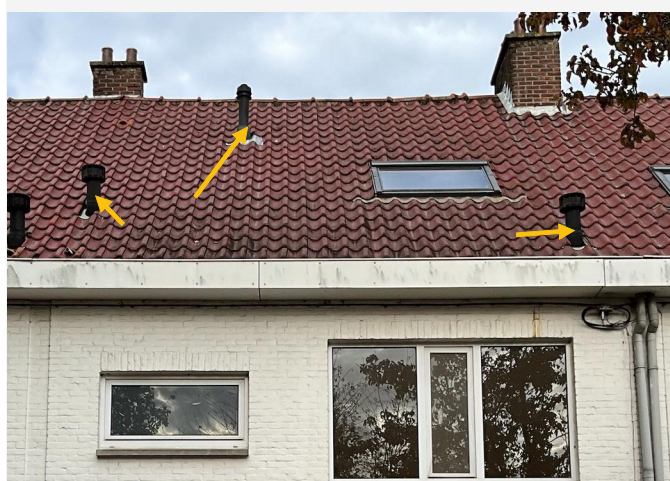
## Fiche 14: Rookgaskanaal (niet verdacht)

| Beschrijving | Notitie | Terug te vinden op plannen |
|---|---|---|
| Fiche 14: Rookgaskanaal (niet verdacht) | Het rookgaskanaal is niet-asbestverdacht. | Plan 1.8: Hoofdgebouw plan |

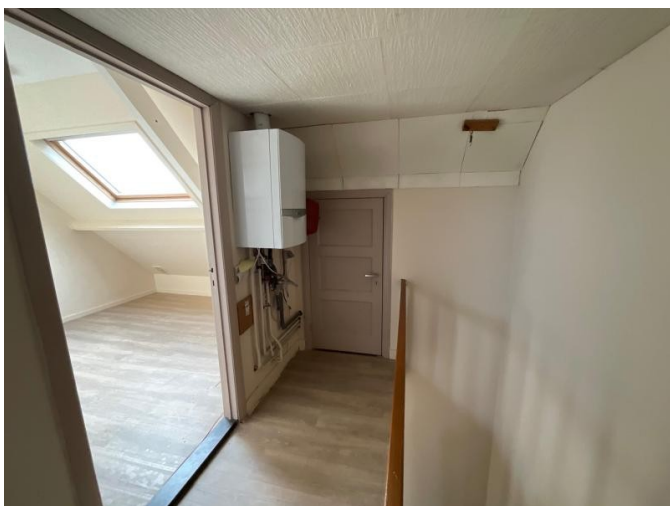
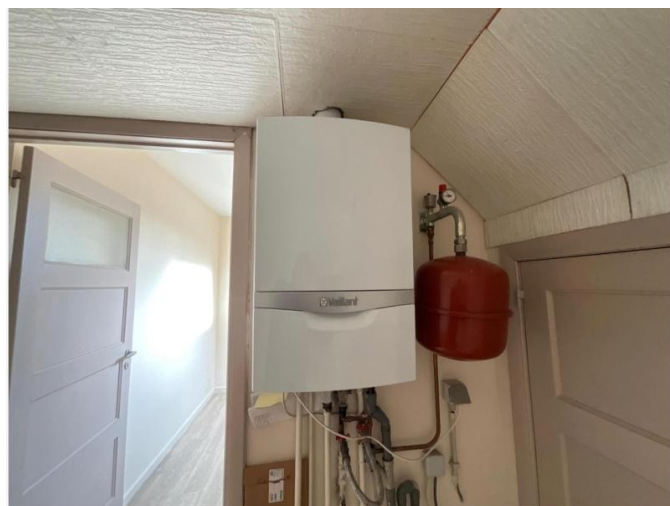
## Fiche 15: CV-ketel (niet verdacht)

| Beschrijving | Notitie | Terug te vinden op plannen |
|---|---|---|
| Fiche 15: CV-ketel (niet verdacht) | De CV-ketel (dichtingen, isolerend materiaal) is niet asbestverdacht. | Plan 1.7: Zolder advies |

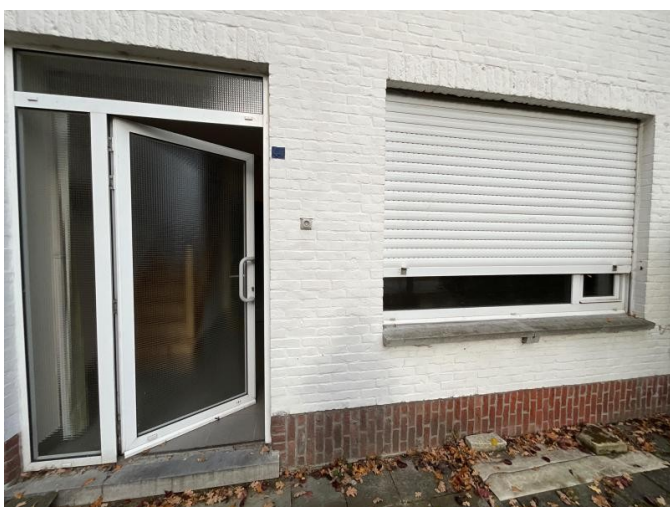
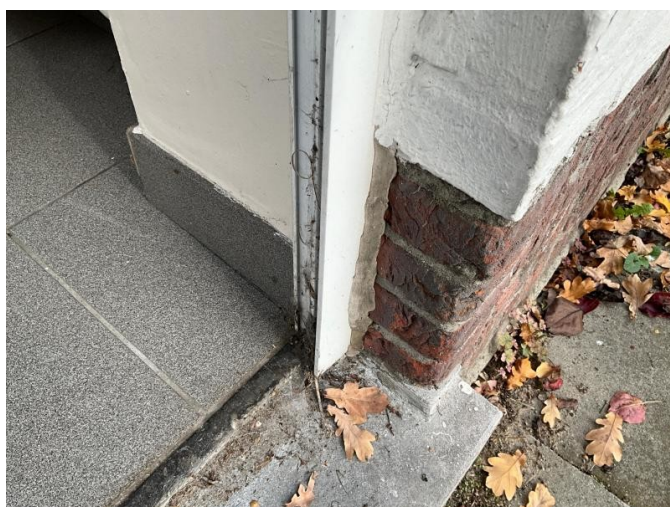
## Fiche 16: Kit aan de ramen

| Beschrijving | Notitie | Terug te vinden op plannen |
|---|---|---|
| Fiche 16: Kit aan de ramen | De kit aan de ramen is niet asbestverdacht. | - |

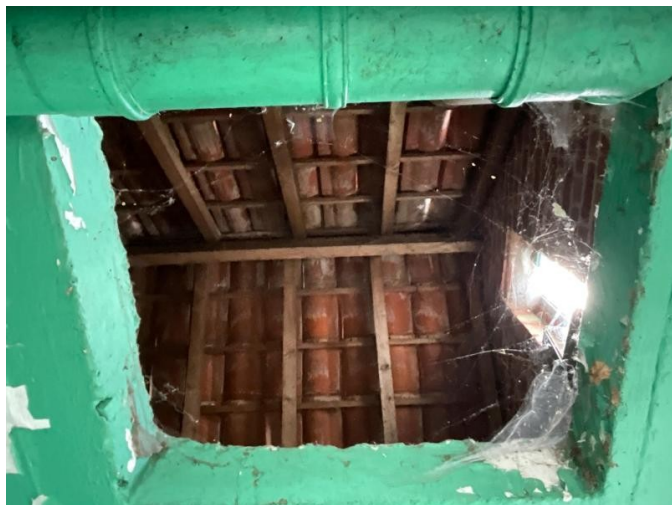
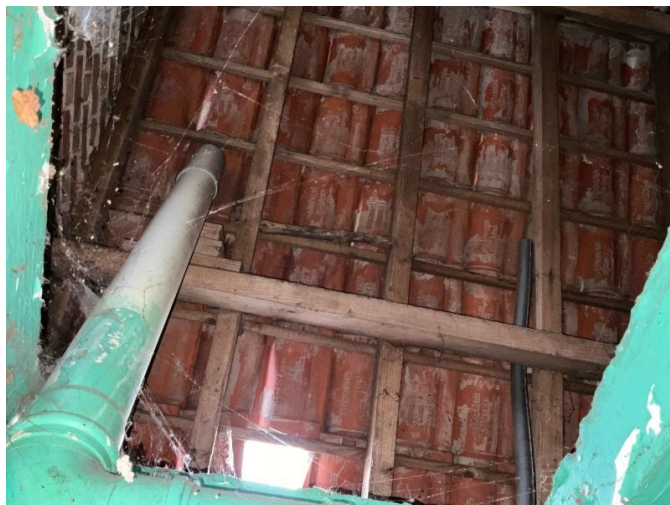
### Fiche 17: Geen onderdak aangetroffen

| Beschrijving | Notitie | Terug te vinden op plannen |
|---|---|---|
| Fiche 17: Geen onderdak aangetroffen | Na het optillen van een pan werd geen asbestverdacht onderdak aangetroffen. Dit betekent niet dat er geen onderdak aanwezig kan zijn op plaatsen die niet gecontroleerd werden. Bij werken, laat een eventueel aangetroffen onderdak controleren op aanwezigheid van asbest. | Plan 2.2: Bijgebouw plan kopie |

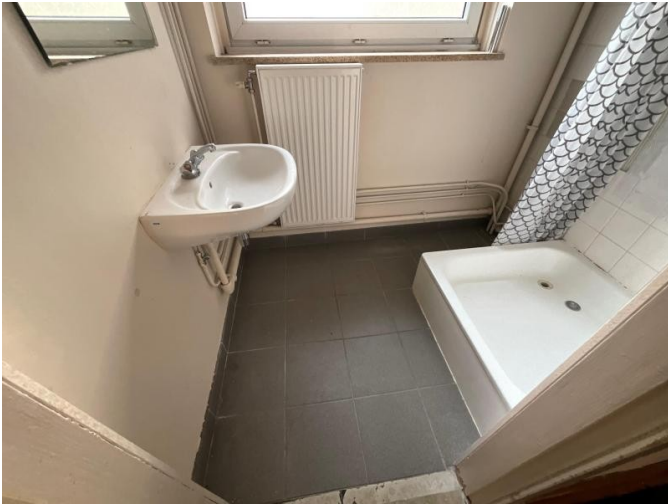
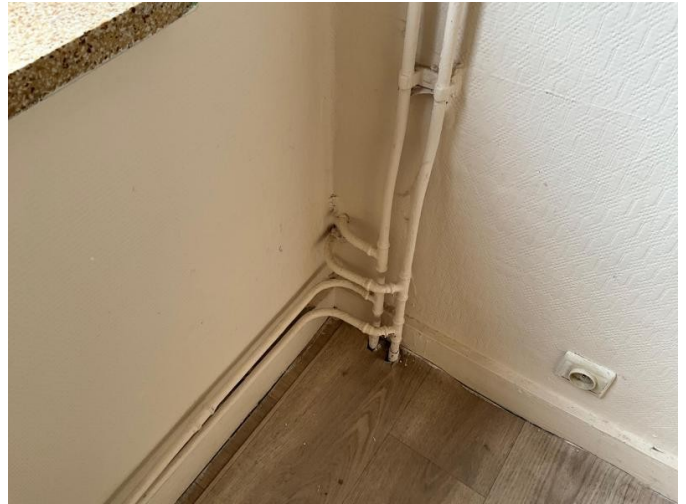
## Fiche 18: Leidingisolatie (niet aanwezig)

| Beschrijving | Notitie | Terug te vinden op plannen |
|---|---|---|
| Fiche 18: Leidingisolatie (niet aanwezig) | Er is geen asbestverdachte leidingisolatie aanwezig. | - |
