# Asbestinventarisatetest

Willamekaai 19, 1500 Halle

Attestnummer : 20251018-000148.000

**Niet-asbestveilig**

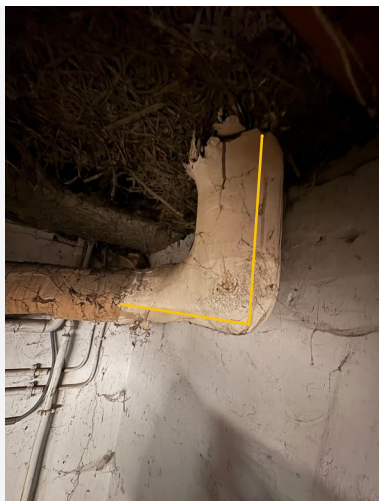
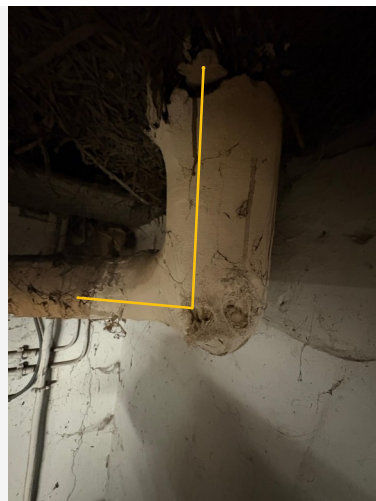
# Fiche 1: Leidingisolatie (lok -1.05 bocht thv garagepoort)

Asbestmateriaal

Eindbeoordeling materiaalrisico	Verhoogd materiaalrisico en/of verhoogde kans op vezelvrijgave
---------------------------------	--

Gebondenheid	Categorie 2: niet-hechtgebonden met matrix
Asbestsoort (vezeltype)	Amfibool aanwezig, uitgezonderd crocidoliet
Asbestconcentratie	Hoog ( $\geq 50\%$ )
Afschermingsgraad van het gehele materiaal	Geheel of deels (ook) vrij aan de binnenlucht
Toestand van het materiaal	Licht beschadigd, licht verweerd. Intact calciumsilicaatmateriaal of categorie III 'gebondenheid'

#	Type	Referentie	Resultaat
1.1	Mengmonster	CLB De Ring-05	Amosiet, Chrysotiel

Beschrijving	Leidingisolatie (lok -1.05 bocht thv garagepoort)
Omgeving	Binnen
Primaire drager	HVAC infrastructuur en uitrusting
Asbestmateriaal	In-situ afwerkingslagen - Thermische isolatie
Bindmiddel van asbestmateriaal	Gips - kalk
Gebondenheid op basis van bindmiddel	Niet-hechtgebonden
Hoeveelheid (lengte - omtrek - dikte - aantal)	<ul style="list-style-type: none"><li>• 0,70 m - 20,00 cm - 1,00 cm - 1 stuk</li></ul>
Totaal volume	0,001 m <sup>3</sup>
Eenvoudig bereikbaar	Ja
Bevestigingswijze	<ul style="list-style-type: none"><li>• Verlijmd, ingegoten, versmeerd</li></ul>
Identificatiemethode	Vaststelling met monstername
Destructieve handeling voor identificatie	Nee
Opmerking	Deze oppervlakte, volumes en gewichten zijn niet gemeten, maar geschat op basis van een benadering van de aanwezig leidingisolatie ( de opgegeven hoeveelheden mogen niet gebruikt worden als maatstaf van heffing).

Verwijderen

- Zorg voor een veilig beheer. Vermijd het beschadigen van het asbestmateriaal. Controleer de toestand jaarlijks op wijzigingen.

- Hermetische zone (erkend asbestverwijderaar)  
Leidingisolatie is een niet hechtgebonden asbesttoepassing en volgens de codex enkel te verwijderen in hermetische zone.

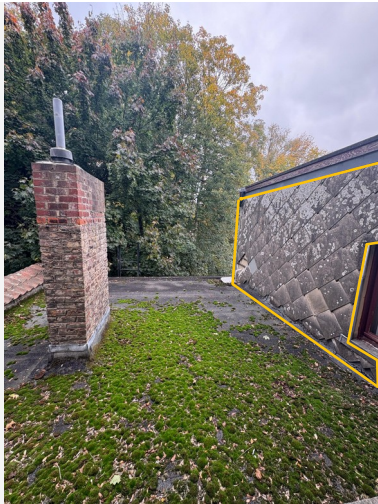
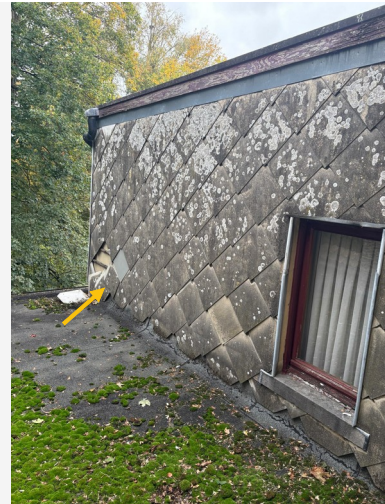
Eindbeoordeling materiaalrisico	Verhoogd materiaalrisico en/of verhoogde kans op vezelvrijgave
Opmerking	De leien vertonen mosvorming zodat ze matig beschadigd geïnclassificeerd worden.

Gebondenheid	Categorie 1: hechtgebonden in oorsprong
Asbestsoort (vezeltype)	Crocidoliet aanwezig
Asbestconcentratie	Laag (< 50%)
Afschermingsgraad van het gehele materiaal	Geheel of deels vrij aan de buitenlucht
Toestand van het materiaal	Matig beschadigd, matig verweerd

Beschrijving	Gevelleien
Omgeving	Buiten
Primaire drager	Wand buitenschil
Asbestmateriaal	Plaat, paneel, tablet - Type Menuiserie
Bindmiddel van asbestmateriaal	Cement
Gebondenheid op basis van bindmiddel	Hecht
Hoeveelheid (oppervlakte - dikte - aantal)	• 14,00 m <sup>2</sup> - 0,50 cm - 1 stuk
Totaal volume	0,07 m <sup>3</sup>
Eenvoudig bereikbaar	Ja
Bevestigingswijze	• Genageld, geniet
Identificatiemethode	Vaststelling zonder monstername
Destructieve handeling voor identificatie	Nee
Opmerking	Deze oppervlakte, volumes en gewichten zijn niet gemeten, maar geschat op basis van een benadering van de aanwezige leien (de opgegeven hoeveelheden mogen niet gebruikt worden als maatstaf voor heffingen).

Verwijderen

- Zorg voor een veilig beheer. Vermijd het beschadigen van het asbestmateriaal. Controleer de toestand jaarlijks op wijzigingen.
- Hemelwater dat afspoelt van asbestcement daken of gevels kan asbestdeeltjes bevatten. Gebruik het enkel voor gesloten circuits (bv. spoelen toiletten). Reinig na het vervangen van het dak of de gevel de dakgoten en regenwaterput of -ton om asbesthoudend sediment of slib te verwijderen

- Eenvoudige handelingen: mag via doe-het-zelf of door werknemer(s) met opleidingsattest eenvoudige handelingen  
Leien zijn een hechtgebonden asbesttoepassing in de buitenlucht en mag dus verwijderd worden door de doe-het-zelf of werknemers met opleidingsattest eenvoudige handelingen.

Bij het verwijderen van de gevelleien dient deze gefixeerd te worden en daarna losgemaakt te worden zonder te breken. Het afval verzamelen, dubbel verpakken en afvoeren als asbestafval.

Bescherm jezelf tijdens de werken door het dragen van de nodige PBM's (Mondmasker FFP3, handschoenen, wegwerp overall)

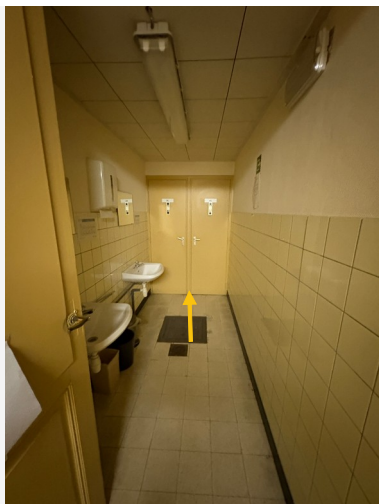
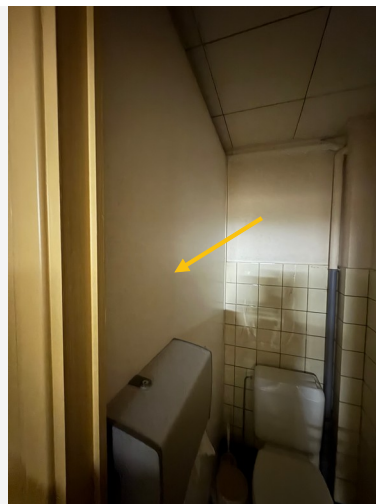
Eindbeoordeling materiaalrisico	Laag materiaalrisico en/of verlaagde kans op vezelvrijgave
Opmerking	Beperkt herstel of fixatie is vereist. Gaten opvullen met vulmiddel.

Gebondenheid	Categorie 1: hechtgebonden in oorsprong
Asbestsoort (vezeltype)	Alleen chrysotiel
Asbestconcentratie	Laag (< 50%)
Afschermingsgraad van het gehele materiaal	Geheel of deels (ook) vrij aan de binnenlucht
Toestand van het materiaal	Licht beschadigd, licht verweerd. Intact calciumsilicaatmateriaal of categorie III 'gebondenheid'

Beschrijving	Scheidingswand tussen toiletten
Omgeving	Binnen
Primaire drager	Wand vrijstaand (scheidingsmuur, ...)
Asbestmateriaal	Plaat, paneel, tablet - Geëmailleerd, type Glasal
Bindmiddel van asbestmateriaal	Cement
Gebondenheid op basis van bindmiddel	Hecht
Hoeveelheid (oppervlakte - dikte - aantal)	• 2,70 m <sup>2</sup> - 1,00 cm - 2 stuks
Totaal volume	0,054 m <sup>3</sup>
Eenvoudig bereikbaar	Ja
Bevestigingswijze	• Onbekend
Identificatiemethode	Vaststelling zonder monsternamen
Destructieve handeling voor identificatie	Nee
Opmerking	Deze oppervlakte, volumes en gewichten zijn niet gemeten, maar geschat op basis van een benadering van de aanwezige platen (de opgegeven hoeveelheden mogen niet gebruikt worden als maatstaf voor heffingen).

Zorgvuldig beheren

- Zorg voor een veilig beheer. Vermijd het beschadigen van het asbestmateriaal. Controleer de toestand jaarlijks op wijzigingen.

- Eenvoudige handelingen: mag via doe-het-zelf of door werknemer(s) met opleidingsattest eenvoudige handelingen  
De platen zijn opgebouwd uit hechtgebonden asbest. Bij het verwijderen van de platen dient deze gefixeerd te worden en daarna losgemaakt te worden zonder te breken. Het afval verzamelen, dubbel verpakken en afvoeren als asbestafval.

Bescherm jezelf tijdens de werken door het dragen van de nodige PBM's (Mondmasker FFP3, handschoenen, wegwerp overall)

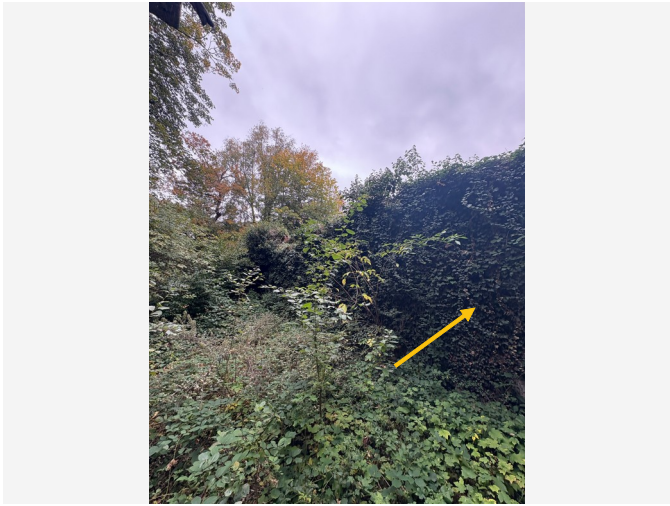
*Situeringfoto*

**Reden:** Overwoekerende vegetatie

**Uitleg van de asbestdeskundige:** De muur is begroeid met klimop

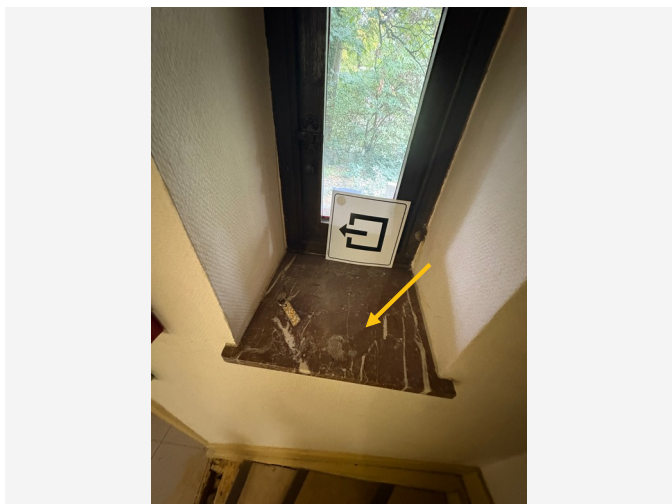
De venstertabletten zijn opgebouwd uit natuursteen - hout of pvc. Dit is geen asbesthoudend materiaal.

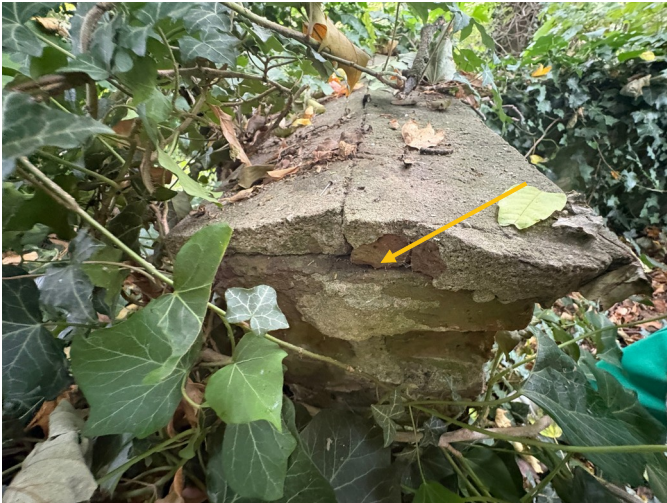
de Scheidingsmuur is afgewerkt met cement en geen sebest verdacht materiaal

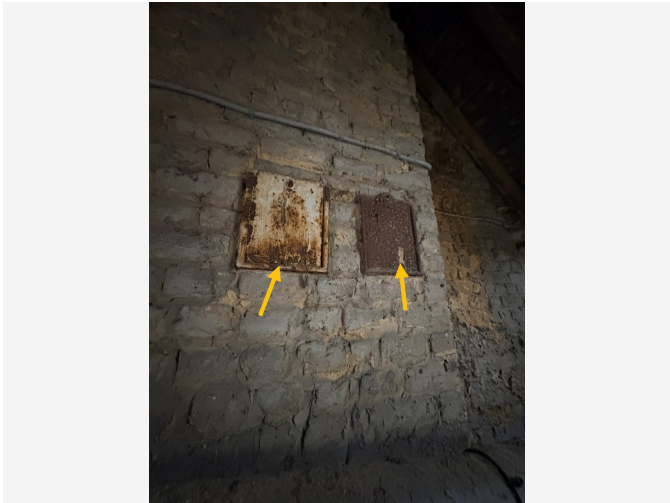
Het roetschuifje in de schouw is opgebouwd uit metaal

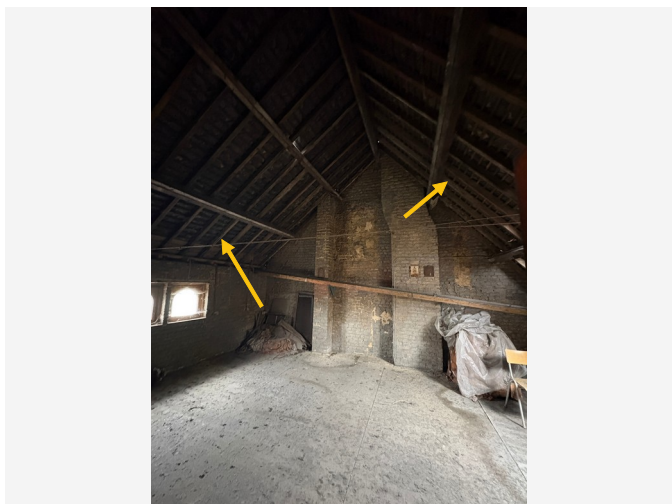
Er is geen onderdak aanwezig.

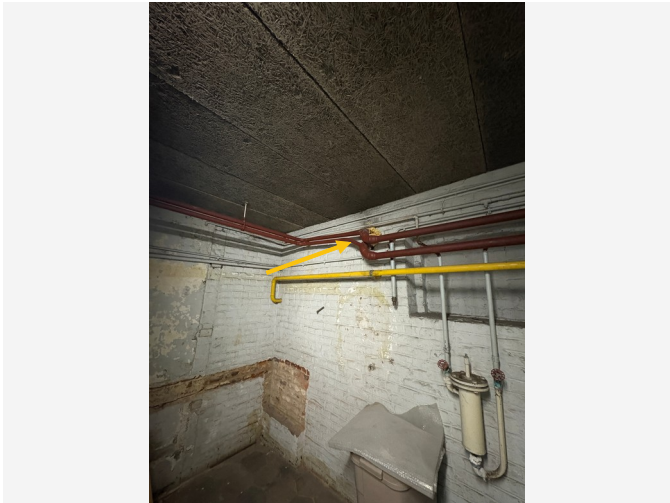
Er is of geen isolatie rond de verwarmingsbuizen of ze is opgebouwd uit niet asbesthoudend materiaal

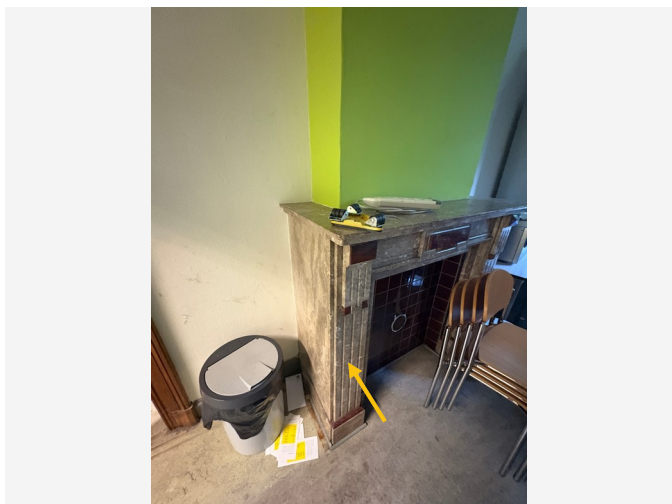
De afwerking van de schouw is in natuursteen en de plaat binnenin is van metaal.

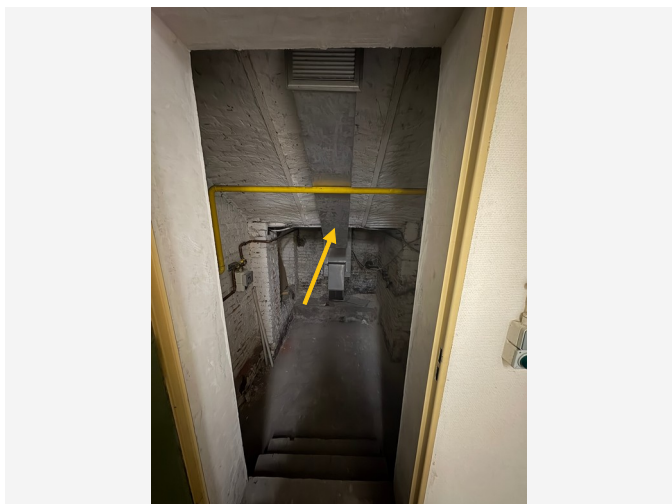
Ventilatiekanaal is vernieuwd na 2001 en bevat geen asbesthoudende materialen.

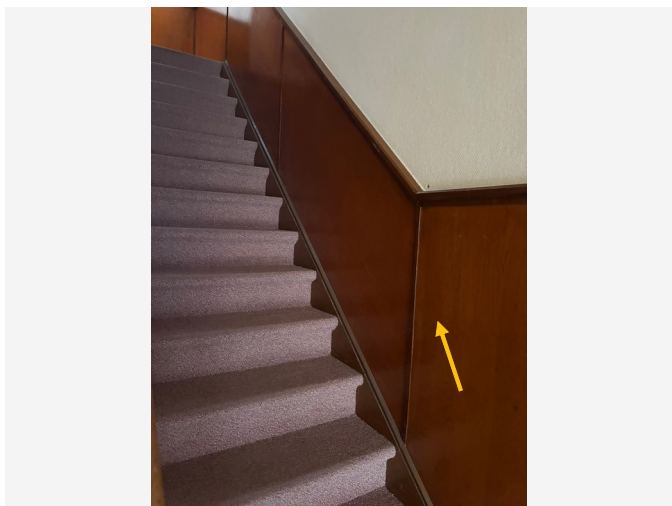
De lambrisering is opgebouwd uit hout.

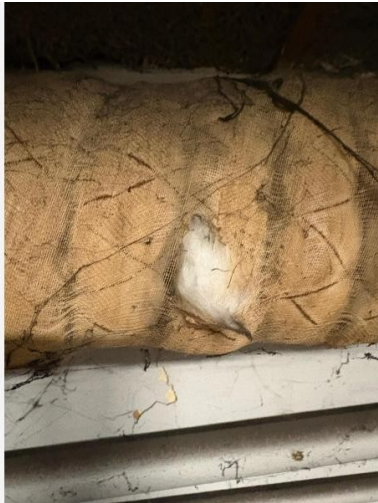
De leidingisolatie is opgebouwd uit een wolstructuur en is niet asbesthoudend.

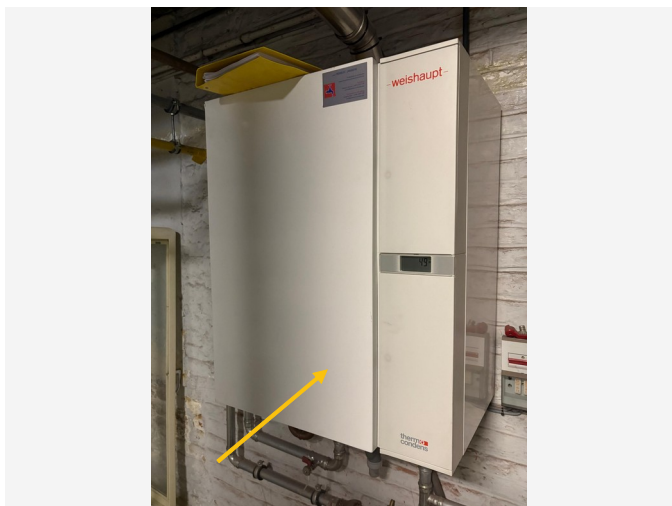
Serie nummer 9809917 13 en bij dit merk staan de laatste 2 cijfers voor het bouwjaar -> 2013

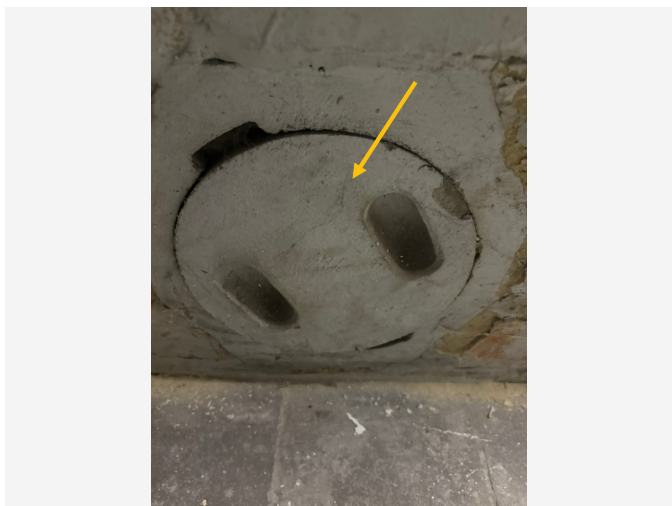
Het roetschuifje in de schouw is opgebouwd uit cement.

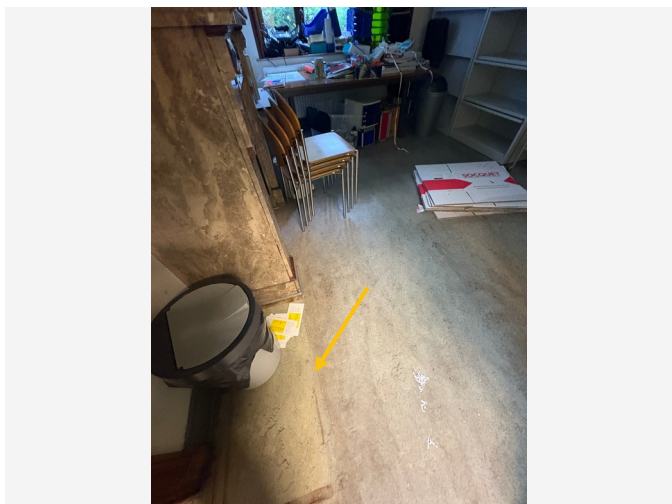
De Vinylvloer is spoepel en er is geen karton aanwezig zodat deze niet asbesthoudend is.

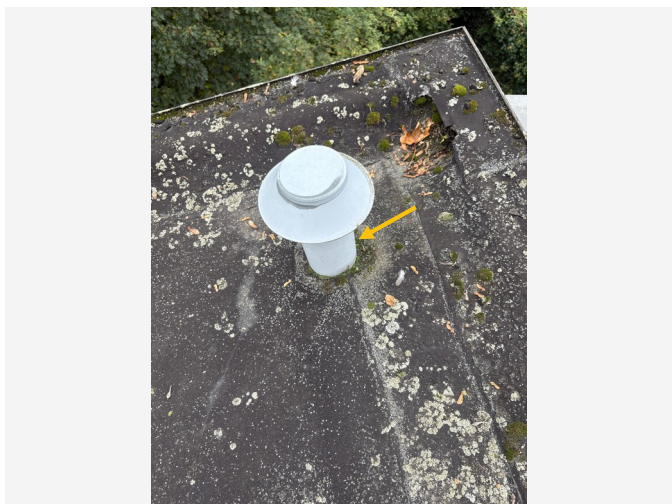
De schouw is opgebouwd uit PVC

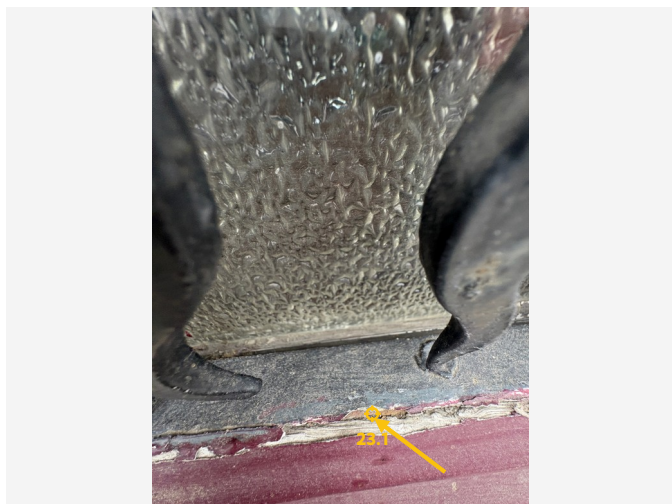
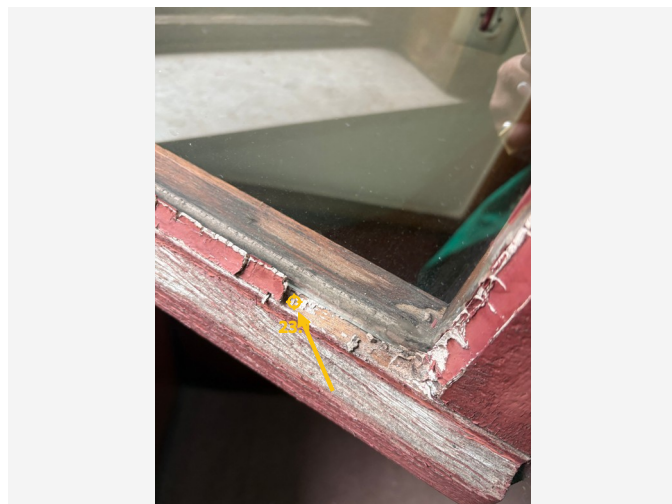
## Fiche 23: Mastiek tussen muur en kader

Geen asbest

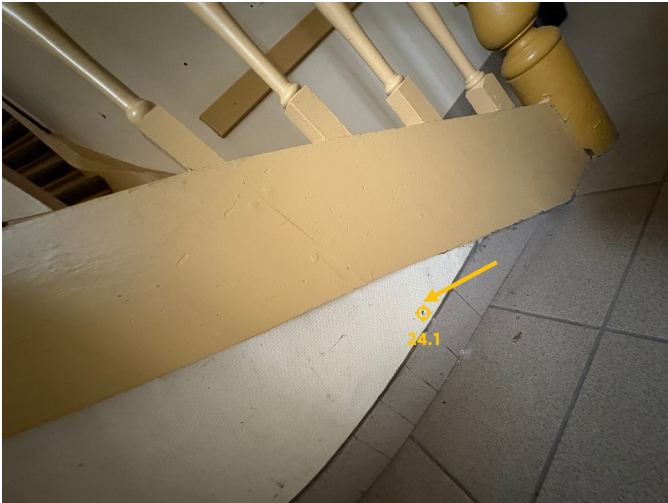
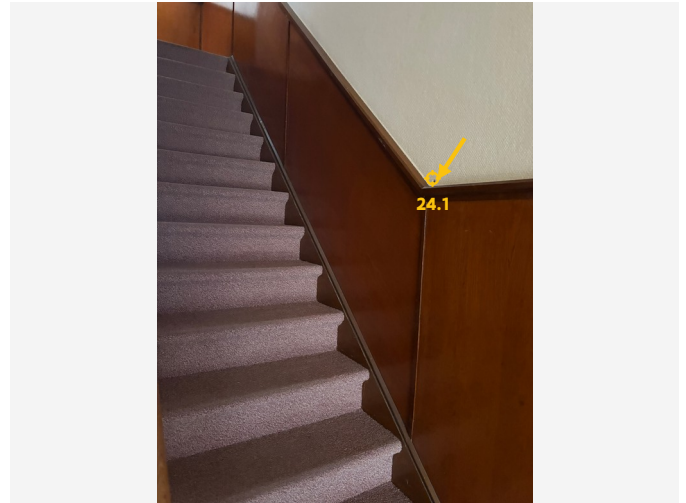
# Fiche 24: Pleisterwerk trappenhal

Geen asbest

Beschrijving	Pleisterwerk trappenhal
Omgeving	Binnen
Primaire drager	Binnenwand
Bindmiddel van materiaal	Gips - kalk
Gebondenheid op basis van bindmiddel	Niet-hechtgebonden
Hoeveelheid (oppervlakte - dikte - aantal)	• 55,00 m <sup>2</sup> - 1,00 cm - 1 stuk
Totaal volume	0,55 m <sup>3</sup>
Identificatiemethode	Vaststelling met monstername
Destructieve handeling voor identificatie	Nee
Opmerking	Deze oppervlakte, volumes en gewichten zijn niet gemeten, maar geschat op basis van een benadering van het aanwezig pleisterwerk in alle muren ( de opgegeven hoeveelheden mogen niet gebruikt worden als maatstaf van heffing).

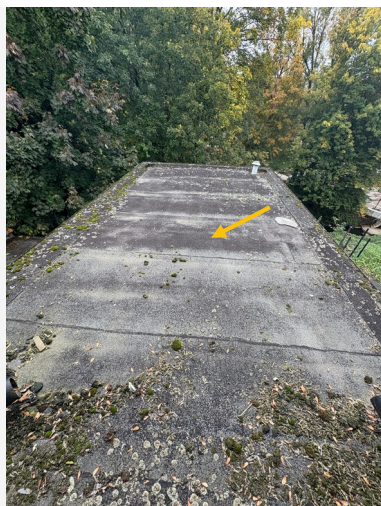
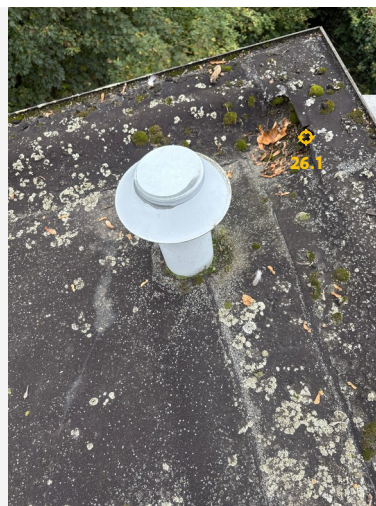
Beschrijving	Dakbedekking : roofing platte daken
Omgeving	Buiten
Primaire drager	Plat dak
Bindmiddel van materiaal	Bitumen (roofing, teer, asfalt)
Gebondenheid op basis van bindmiddel	Hecht
Hoeveelheid (oppervlakte - aantal)	• 25,00 m <sup>2</sup> - 3 stuks
Totale oppervlakte	75,00 m <sup>2</sup>
Identificatiemethode	Vaststelling met monstername
Destructieve handeling voor identificatie	Nee
Opmerking	Deze oppervlakte, volumes en gewichten zijn niet gemeten, maar geschat op basis van een benadering van de aanwezige roofing (de opgegeven hoeveelheden mogen niet gebruikt worden als maatstaf voor heffingen). Om gevolgschade en lekkages te voorkomen en niet destructief te werk te gaan, is alleen de toplaag bemonsterd. We kunnen geen uitspraak doen over de onderliggende lagen. Bij renovatie of sloop dient er een destructief onderzoek uitgevoerd te worden van de roofing.

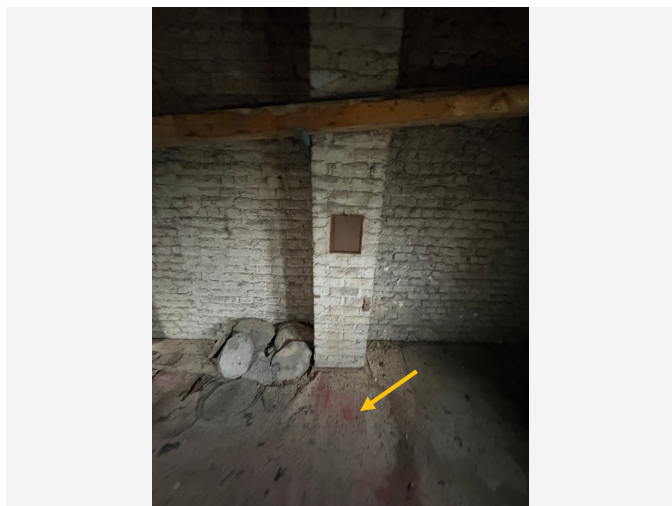
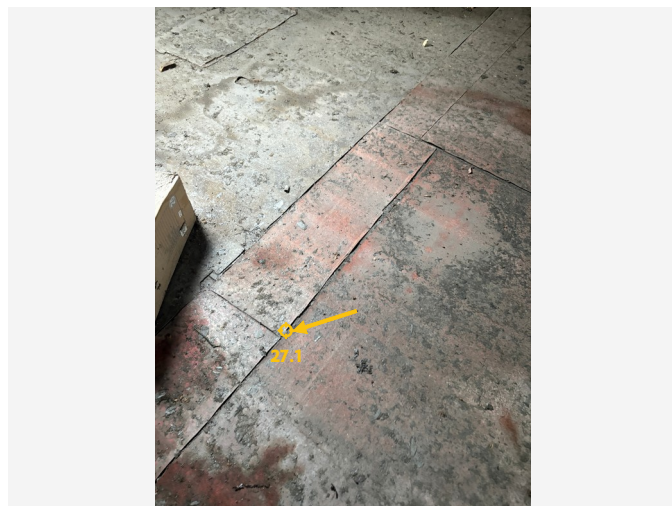
Beschrijving	vloerbekleding lok 2.04
Omgeving	Binnen
Primaire drager	Vloer
Bindmiddel van materiaal	Kunststof of -hars
Gebondenheid op basis van bindmiddel	Hecht
Hoeveelheid (oppervlakte - aantal)	• 37,00 m <sup>2</sup> - 1 stuk
Totale oppervlakte	37,00 m <sup>2</sup>
Identificatiemethode	Vaststelling met monstername
Destructieve handeling voor identificatie	Nee
Opmerking	Het vloerzeil is niet gelijmd
