# Asbestinventarisatetest

Hugo Verrieststraat 42, 8550 Zwevegem

Attestnummer : 20230417-000163.000

Uitgegeven op : 17.04.2023

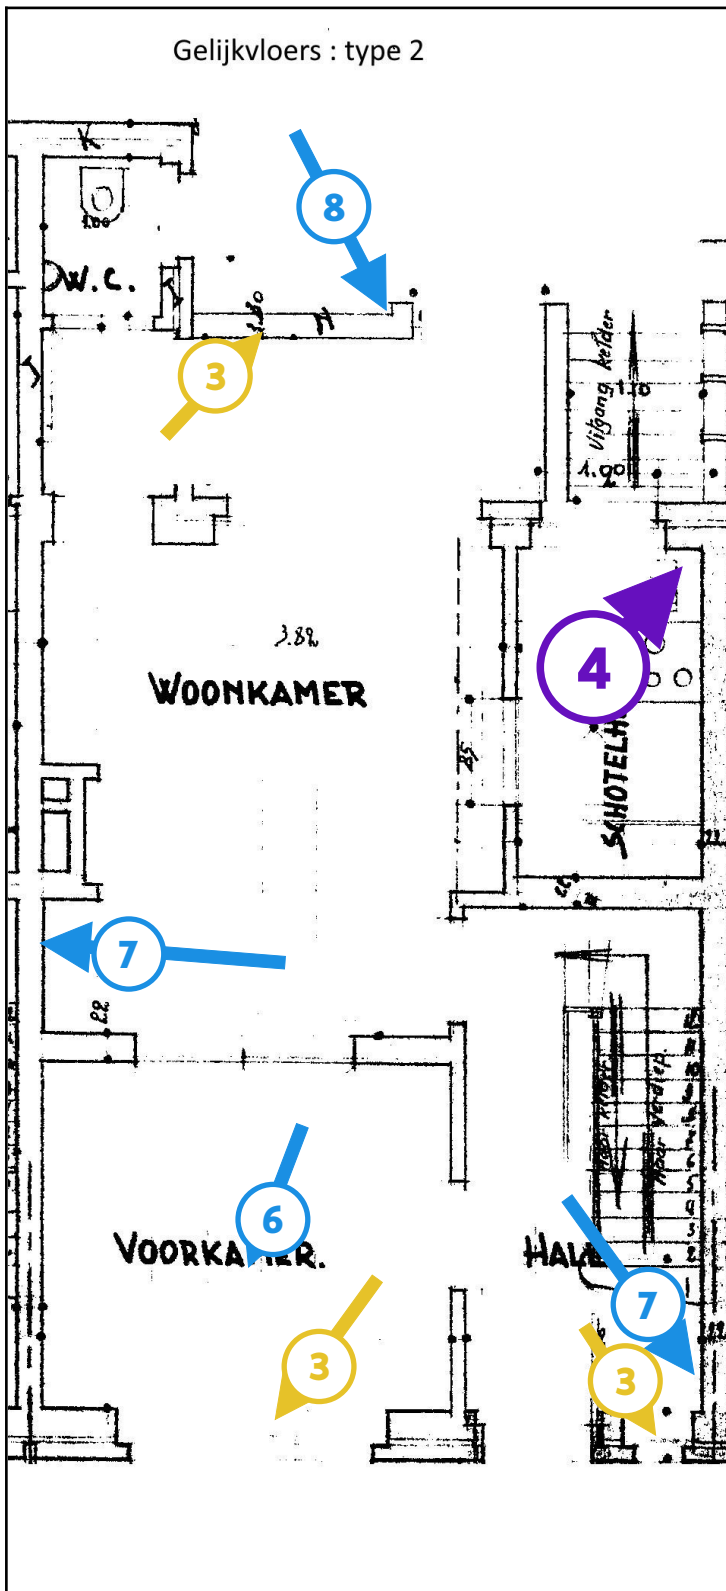
# Plan 1.1: Gelijkvloers

3. Gelijkvloers en verd. +1: zwarte venstertabletten	Asbestmateriaal	Zorgvuldig beheren
4. Cementlijm faïencetegels	Advies	-
6. Pleisterwerk plafond	Geen asbest	-
7. Pleisterwerk muren	Geen asbest	-
8. Mastiek tussen raam-/deurkader en muur	Geen asbest	-

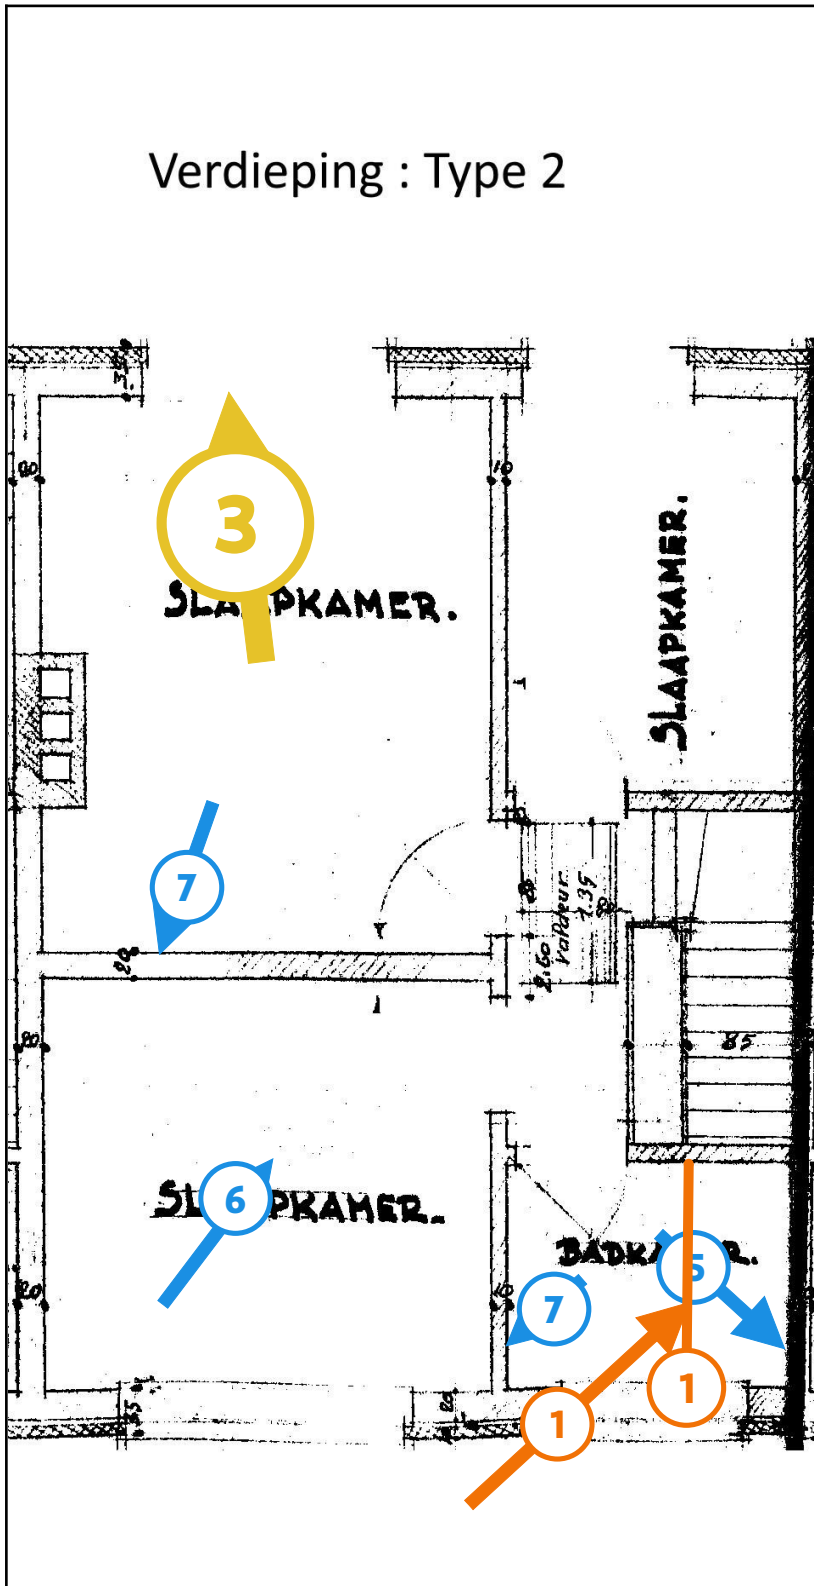
## Plan 1.2: verdieping

1. Verdieping +1: badkamer - plaat aan badkuip	Asbestmateriaal	Verwijderen
3. Gelijkvloers en verd. +1: zwarte venstertabletten	Asbestmateriaal	Zorgvuldig beheren
5. Verdieping +1: badkamer - cementlijm faïencetegels	Geen asbest	-
6. Pleisterwerk plafond	Geen asbest	-
7. Pleisterwerk muren	Geen asbest	-

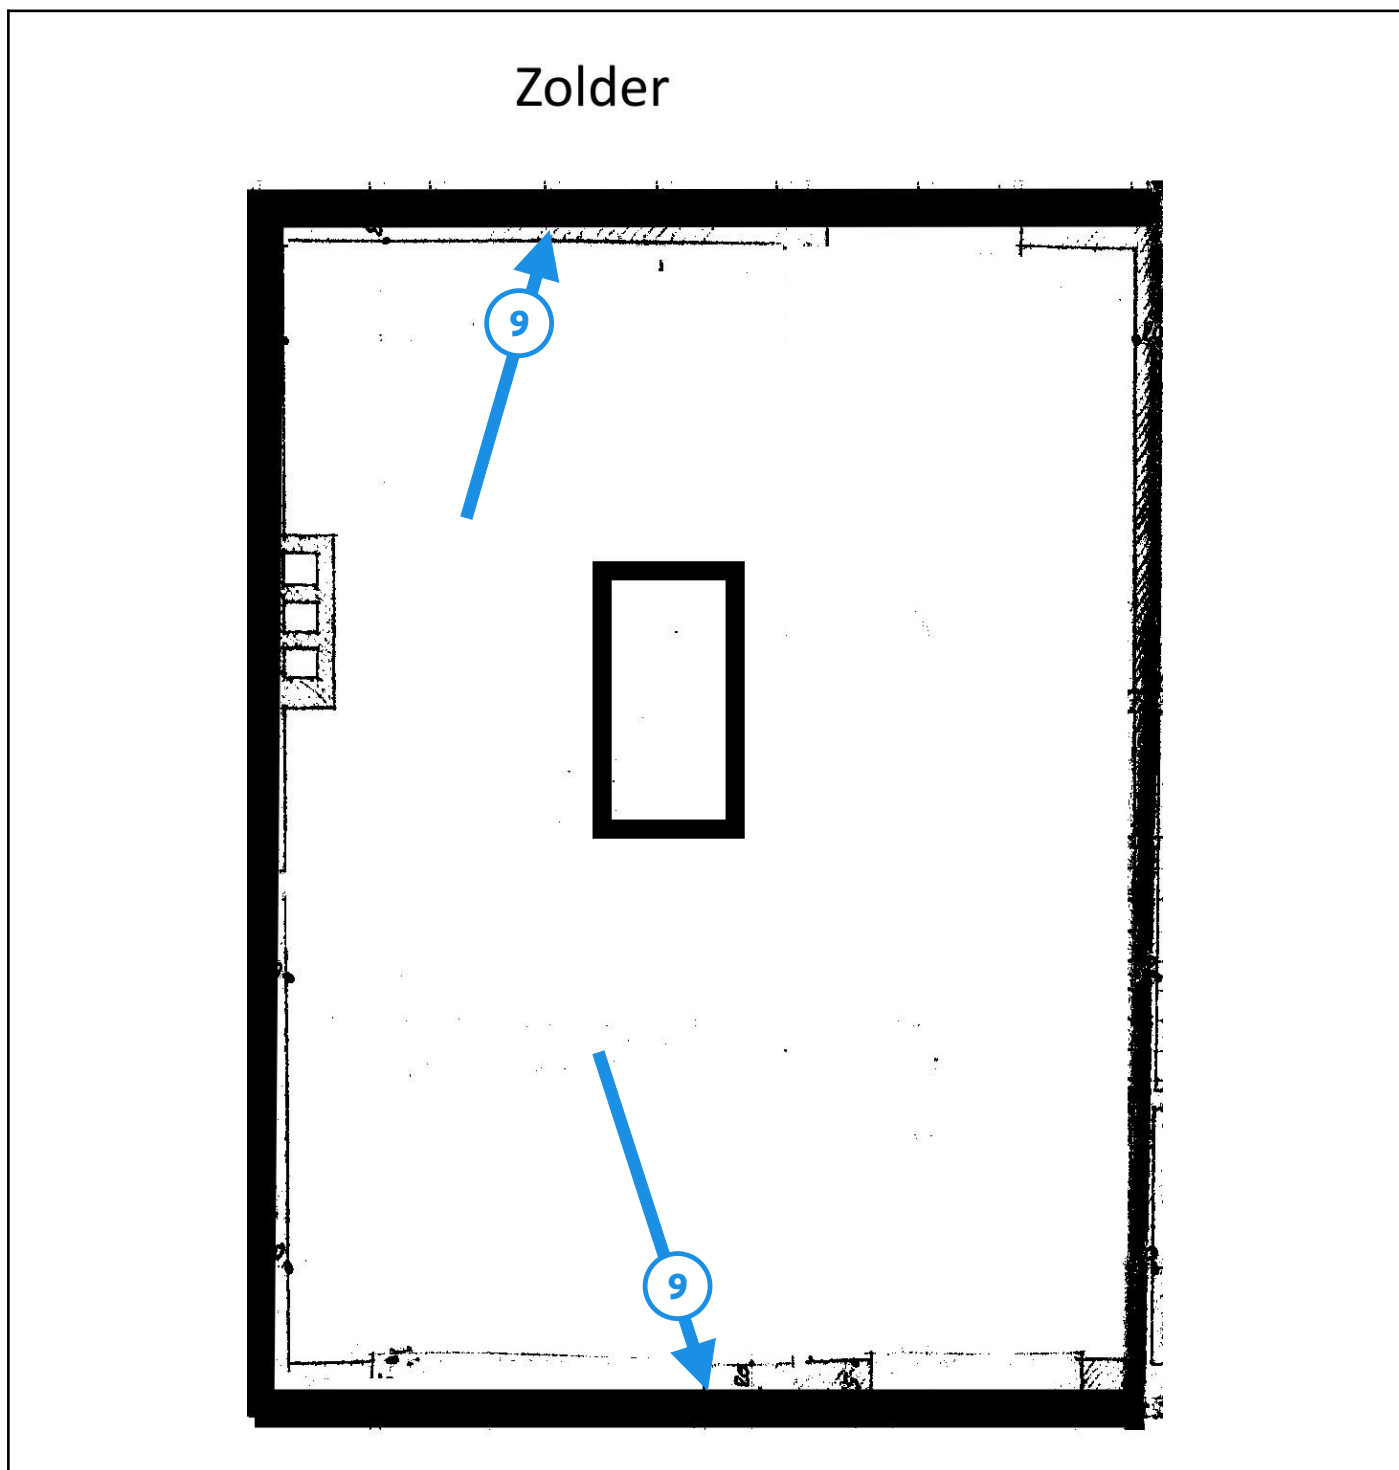
## Plan 1.3: zolder

Beschrijving	Type	Actie
9. Zolder: onderdakplaten	Geen asbest	-

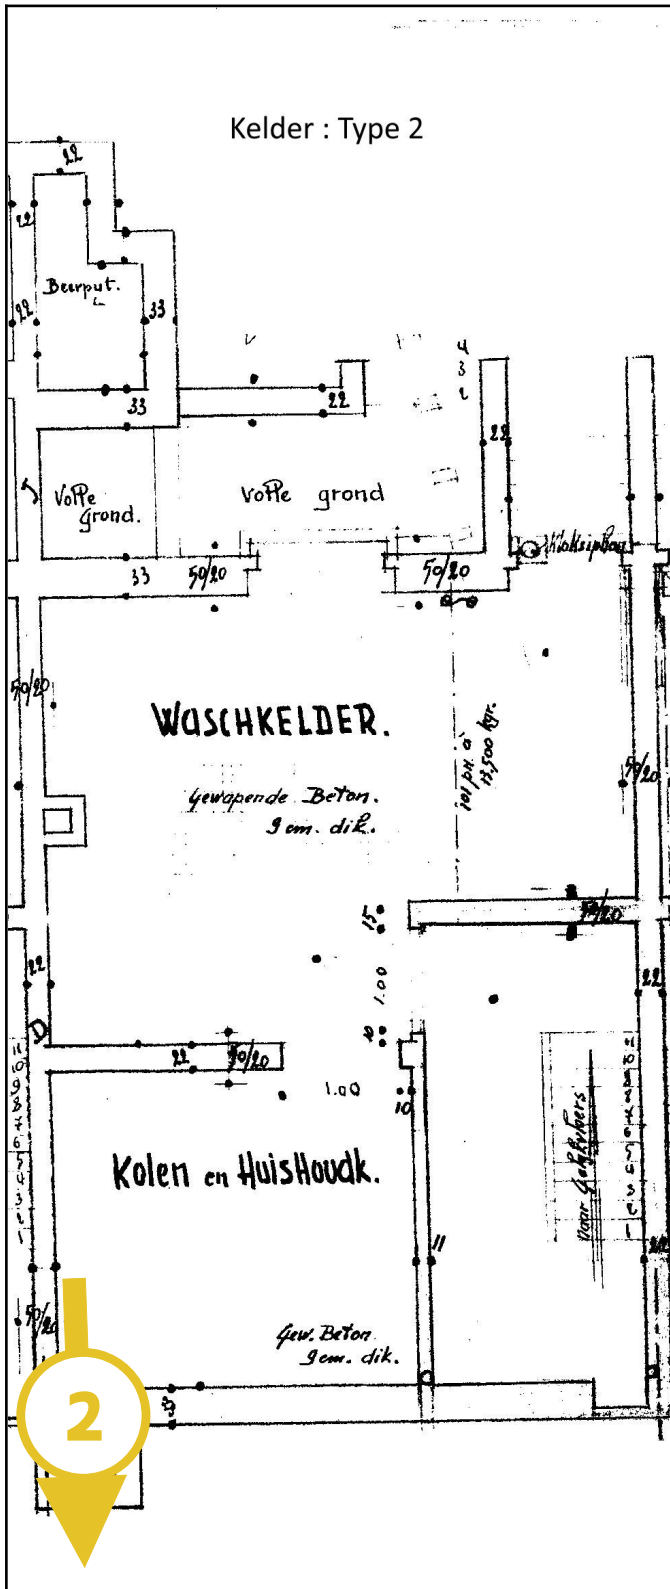
# Plan 1.4: kelder

2. Kelder -1: afvoerbuis door muur naar straatkant	Asbestmateriaal	Zorgvuldig beheren
--	-----------------	--------------------

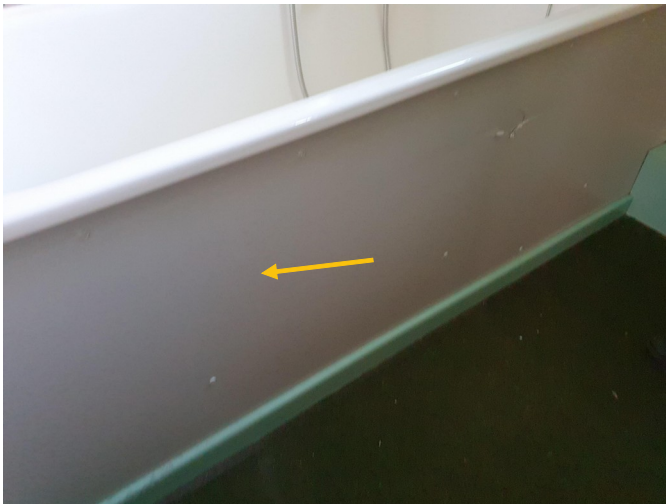
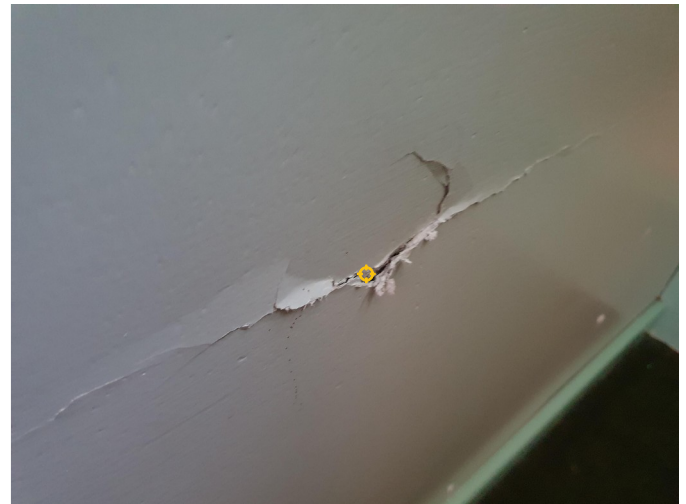
Eindbeoordeling materiaalrisico	Verhoogd materiaalrisico en/of verhoogde kans op vezelvrijgave
---------------------------------	--

Gebondenheid	Categorie 2: niet-hechtgebonden met matrix
Asbestsoort (vezeltype)	Amfibool aanwezig, uitgezonderd crocidoliet
Asbestconcentratie	Hoog ( $\geq 50\%$ )
Afschermingsgraad van het gehele materiaal	Geheel of deels (ook) vrij aan de binnenlucht
Toestand van het materiaal	Licht beschadigd, licht verweerd. Intact materiaal type Pical – asbestboard of categorie III 'gebondenheid'

#	Type	Referentie	Resultaat
1.1	Puntmonster	HV42-230311-6	Chrysotiel, Amosiet

Beschrijving	Verdieping +1: badkamer - plaat aan badkuip
Omgeving	Binnen
Primaire drager	Inrichting (meubilair, ...)
Asbestmateriaal	Plaat, paneel, tablet - Type Pical
Bindmiddel van asbestmateriaal	Calciumsilicaat (brandwerend - Pical)
Gebondenheid op basis van bindmiddel	Niet-hechtgebonden
Hoeveelheid (oppervlakte - dikte - aantal)	• 2,00 m <sup>2</sup> - 1,00 cm - 1 stuk

Het asbestmateriaal valt onder de mijlpaal van 2034.

Verwijderen

- Scherm in afwachting van verwijdering het asbestmateriaal af van luchtstromingen en verstoring: bijvoorbeeld door het te verpakken, te fixeren, af te dekken, signalisatie - afbakening aan te brengen, ...
- Verwijder dit asbestmateriaal zo snel mogelijk. Volg de toestand goed op.

- Hermetische zone (erkend asbestverwijderaar)  
Deze losgebonden toepassing mag enkel verwijderd worden door een erkend asbestverwijderaar.

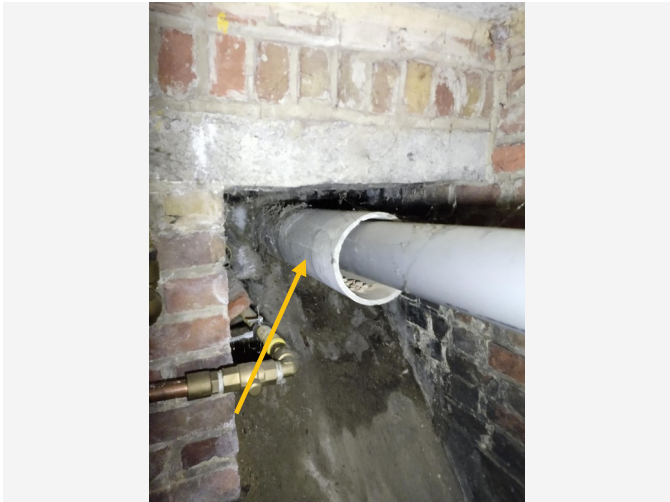
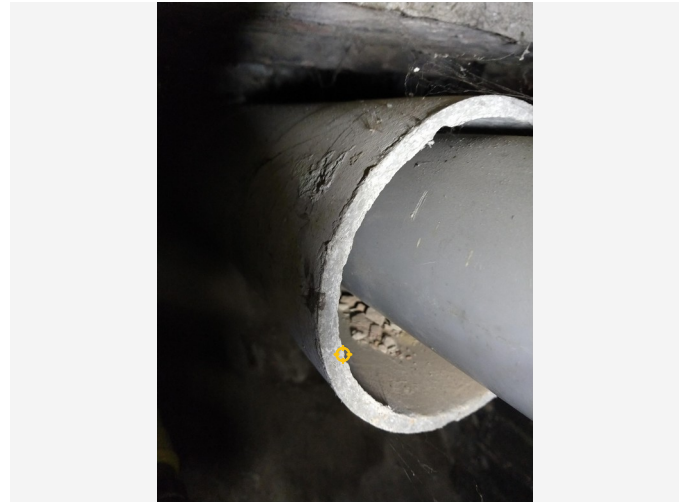
## Fiche 2: Kelder -1: afvoerbuis door muur naar straatkant

Eindbeoordeling materiaalrisico	Zeer laag materiaalrisico en/of zeer lage kans op vezelvrijgave
---------------------------------	---

Gebondenheid	Categorie 1: hechtgebonden in oorsprong
Asbestsoort (vezeltype)	Alleen chrysotiel
Asbestconcentratie	Laag (< 50%)
Afschermingsgraad van het gehele materiaal	Geheel of deels (ook) vrij aan de binnenlucht
Toestand van het materiaal	Onbeschadigd, niet verweerd

#	Type	Referentie	Resultaat
2.1	Puntmonster	HV42-230311-7	Chrysotiel

Beschrijving	Kelder -1: afvoerbuis door muur naar straatkant
Omgeving	Binnen
Primaire drager	Infrastructuur hemelwater (opvang en afvoer)
Asbestmateriaal	Buis, koker, leiding, pijp, doorvoer
Bindmiddel van asbestmateriaal	Cement
Gebondenheid op basis van bindmiddel	Hecht
Hoeveelheid (lengte - omtrek - dikte - aantal)	<ul style="list-style-type: none"><li>1,00 m - 50,00 cm - 1,50 cm - 1 stuk</li></ul>

Het asbestmateriaal valt onder de mijlpaal van 2040.

Zorgvuldig beheren

- Zorg voor een veilig beheer en verwijder dit asbestmateriaal wanneer het bij werken eenvoudig bereikbaar wordt. Controleer de toestand jaarlijks op wijzigingen.

- Eenvoudige handelingen: mag via doe-het-zelf of door werknemer(s) met opleidingsattest eenvoudige handelingen Eenvoudig te verwijderen mits toepassen van de nodige veiligheidsmaatregelen bij uitbreken

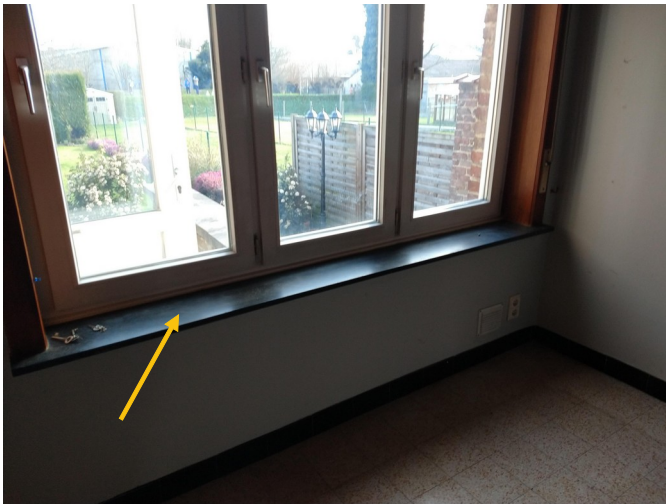
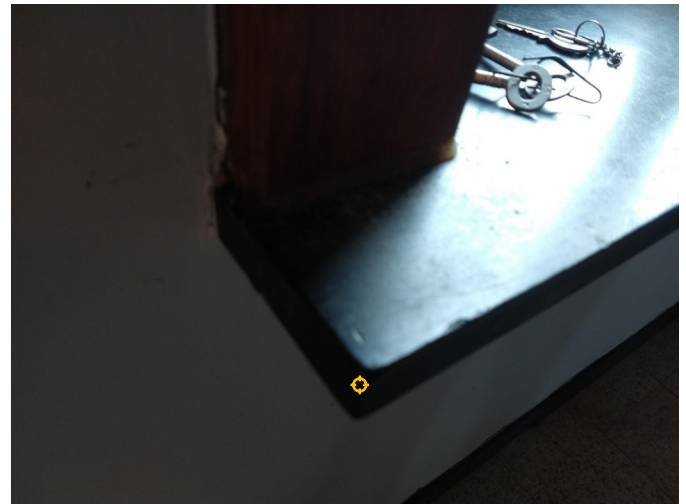
# Fiche 3: Gelijkvloers en verd. +1: zwarte venstertabletten

Eindbeoordeling materiaalrisico	Zeer laag materiaalrisico en/of zeer lage kans op vezelvrijgave
---------------------------------	---

Gebondenheid	Categorie 1: hechtgebonden in oorsprong
Asbestsoort (vezeltype)	Alleen chrysotiel
Asbestconcentratie	Laag (< 50%)
Afschermingsgraad van het gehele materiaal	Geheel of deels (ook) vrij aan de binnenlucht
Toestand van het materiaal	Onbeschadigd, niet verweerd

#	Type	Referentie	Resultaat
3.1	Puntmonster	HV42-230311-4	Chrysotiel

Beschrijving	Gelijkvloers en verd. +1: zwarte venstertabletten
Omgeving	Binnen
Primaire drager	Wandopening verticaal (raam, deur, ...)
Asbestmateriaal	Plaat, paneel, tablet - Type Massal
Bindmiddel van asbestmateriaal	Cement
Gebondenheid op basis van bindmiddel	Hecht
Hoeveelheid (oppervlakte - dikte - aantal)	• 0,25 m <sup>2</sup> - 2,00 cm - 8 stuks
Totaal volume	0,04 m <sup>3</sup>

Het asbestmateriaal valt onder de mijlpaal van 2040.

Zorgvuldig beheren

- Zorg voor een veilig beheer en verwijder dit asbestmateriaal wanneer het bij werken eenvoudig bereikbaar wordt. Controleer de toestand jaarlijks op wijzigingen.

- Eenvoudige handelingen: mag via doe-het-zelf of door werknemer(s) met opleidingsattest eenvoudige handelingen  
Eenvoudig te verwijderen zonder breken

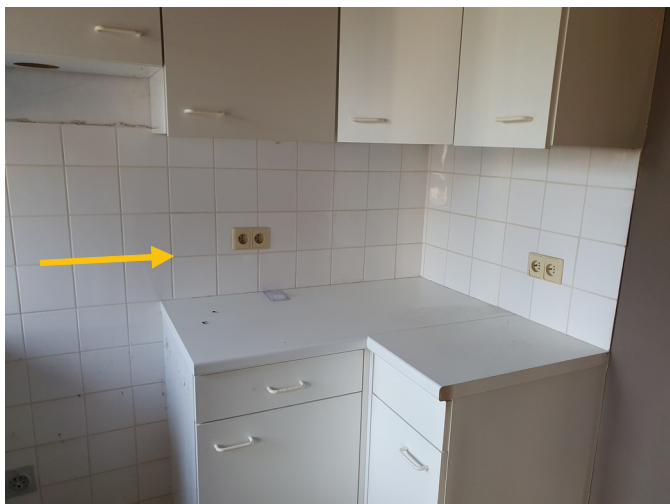
Cementlijm van faïencetegels kan mogelijks asbest bevatten. Op het moment van de opmaak van het asbestattest zijn de faïencetegels intact.

Er zijn faïencetegels aanwezig in de badkamer +1 (zie bronfiche) en de keuken +0.

Bij eventuele renovatiewerken is een bijkomende staalname aangewezen.

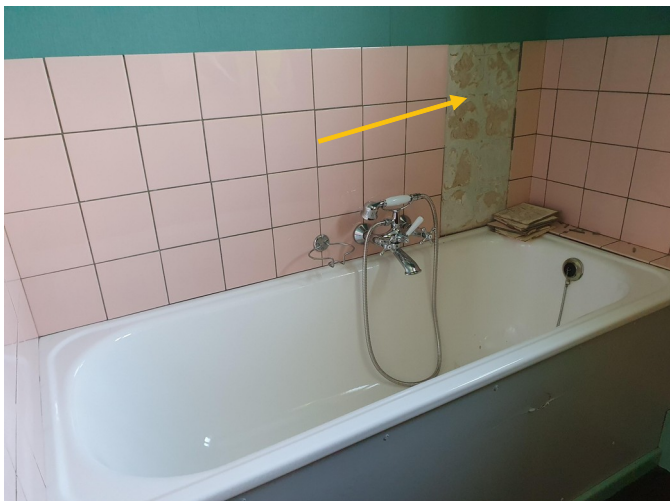
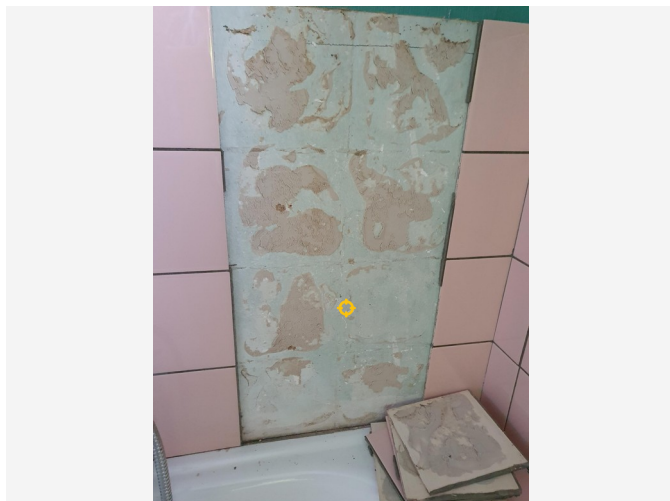
# Fiche 5: Verdieping +1: badkamer - cementlijm faïencetegels

Geen asbest

#	Type	Referentie	Resultaat
5.1	Puntmonster	HV42-230311-5	Geen asbest

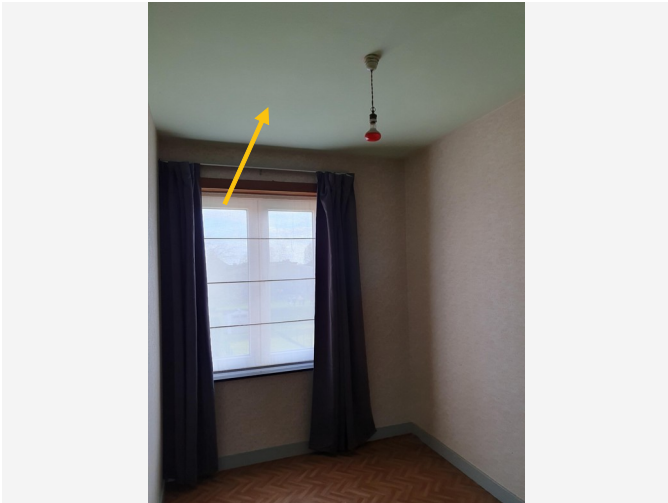
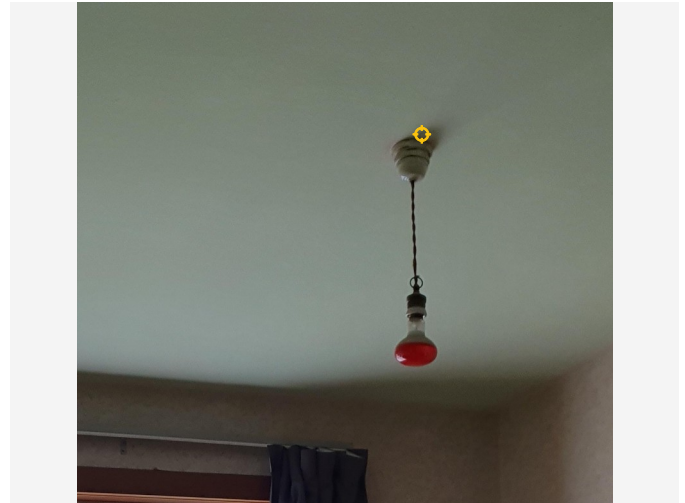
## Fiche 6: Pleisterwerk plafond

Geen asbest

#	Type	Referentie	Resultaat
6.1	Mengmonster	HV42-230311-3	Geen asbest

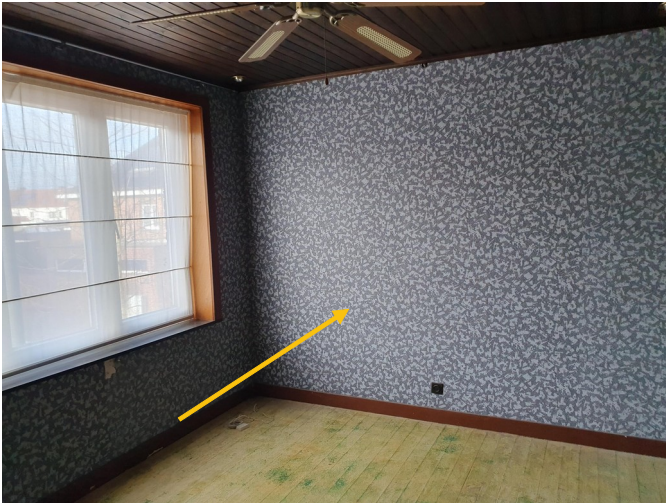
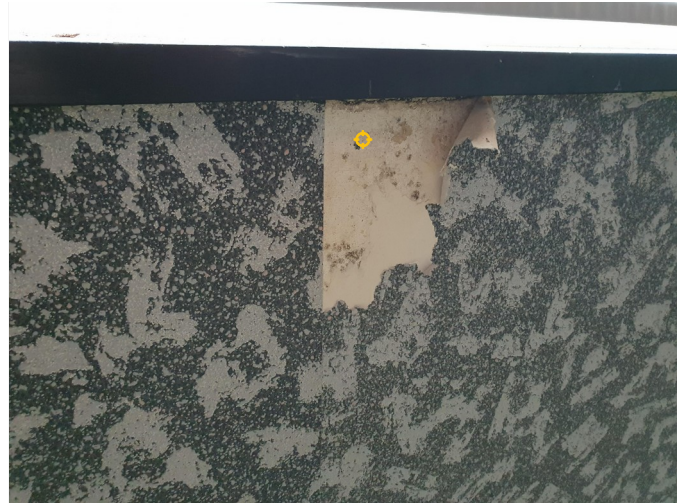
## Fiche 7: Pleisterwerk muren

Geen asbest

#	Type	Referentie	Resultaat
7.1	Mengmonster	HV42-230311-2	Geen asbest

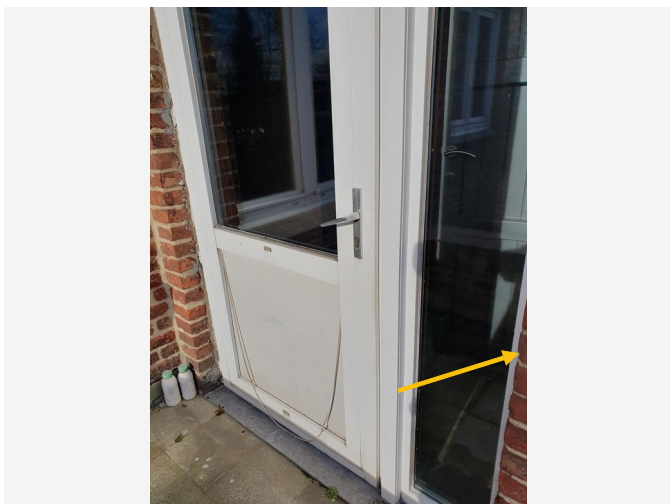
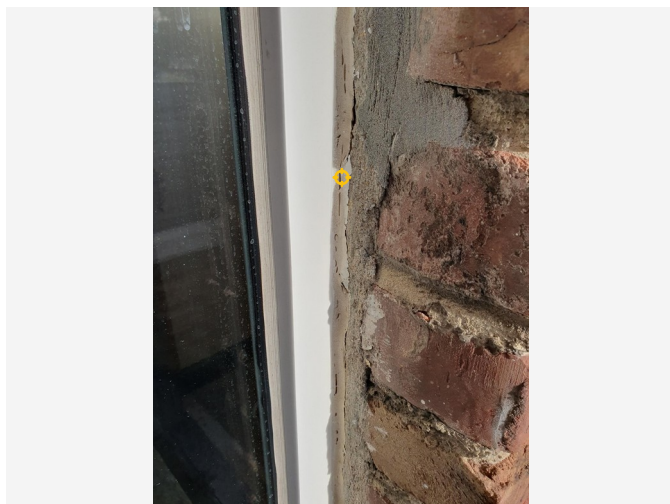
Geen asbest

#	Type	Referentie	Resultaat
8.1	Puntmonster	HV42-230311-8	Geen asbest

Beschrijving	Mastiek tussen raam-/deurkader en muur
Omgeving	Buiten
Primaire drager	Wandopening verticaal (raam, deur, ...)
Bindmiddel van materiaal	Kitten, mastiek, pasta

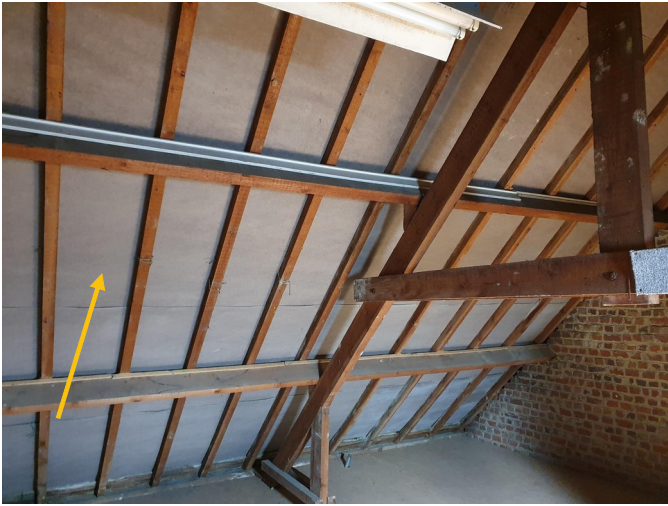
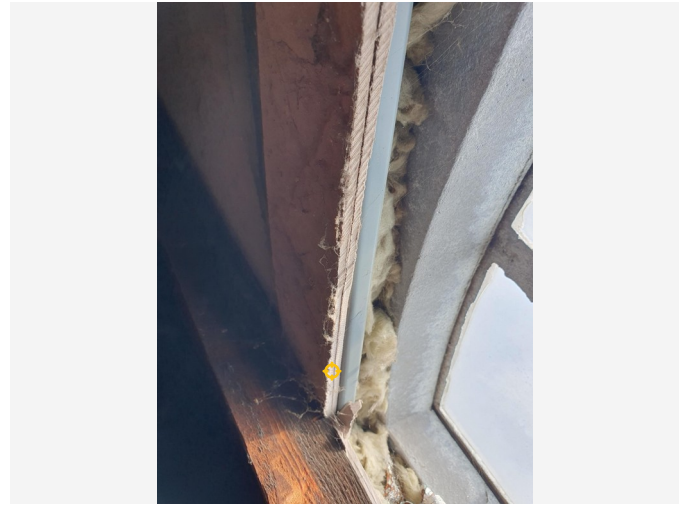
## Fiche 9: Zolder: onderdakplaten

Geen asbest

#	Type	Referentie	Resultaat
9.1	Puntmonster	HV42-230311-1	Geen asbest
