Asbestinventarisatetest

Hugo Verrieststraat 46, 8550 Zwevegem

Attestnummer : 20230417-000168.000

Niet-asbestveilig

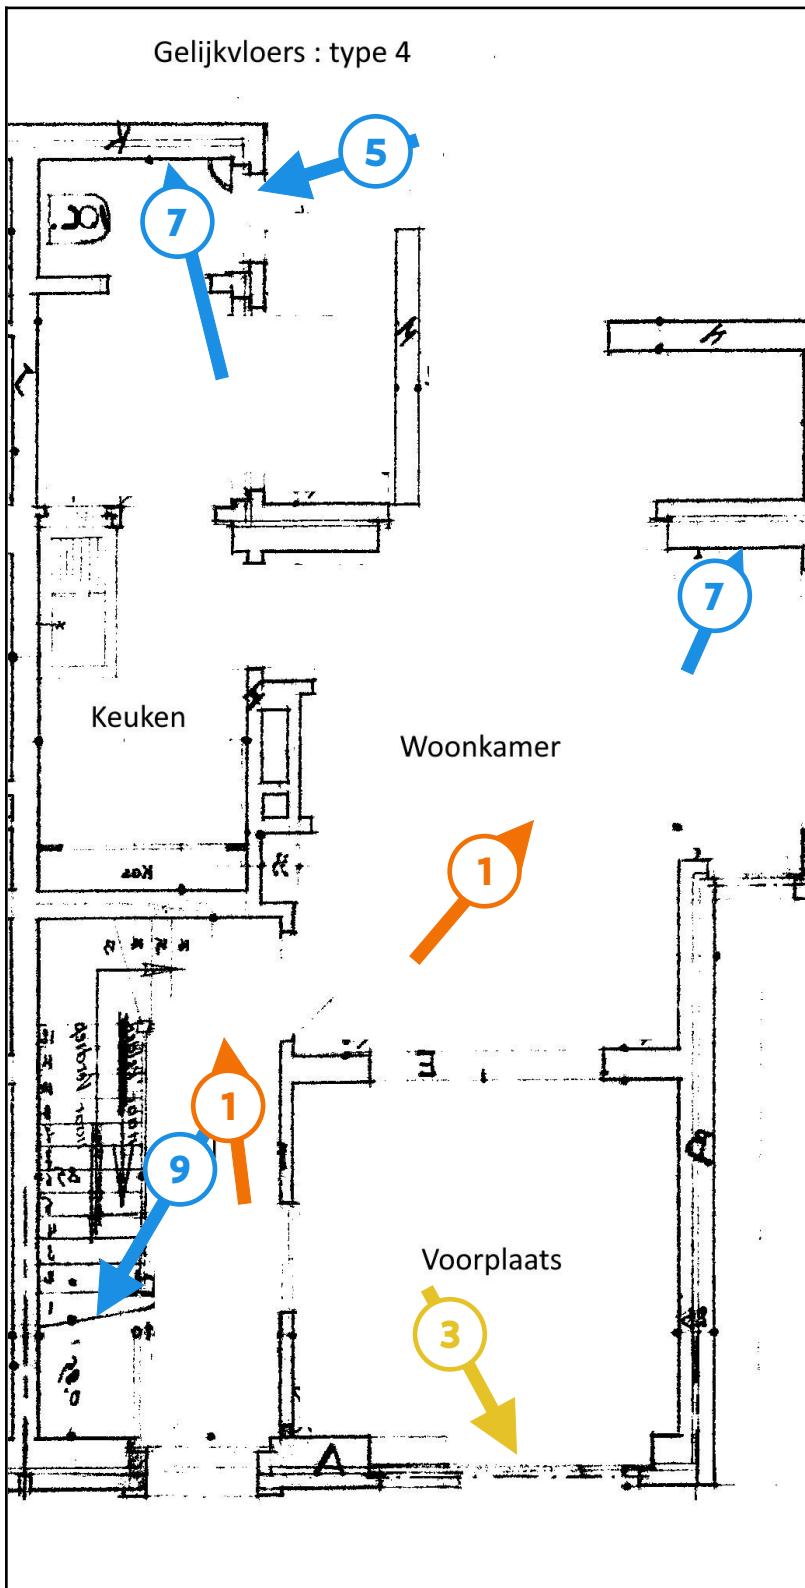
Plan 1.1: Gelijkvloers +0

1. Gelijkvloers: woonkamer + gang - vloerbekleding	Asbestmateriaal	Verwijderen
3. Gelijkvloers en verd. +1: zwarte venstertabletten	Asbestmateriaal	Zorgvuldig beheren
5. Mastiek tussen raam-/deurkader en muur	Geen asbest	-
7. Pleisterwerk muren	Geen asbest	-
9. Pleisterwerk plafond	Geen asbest	-

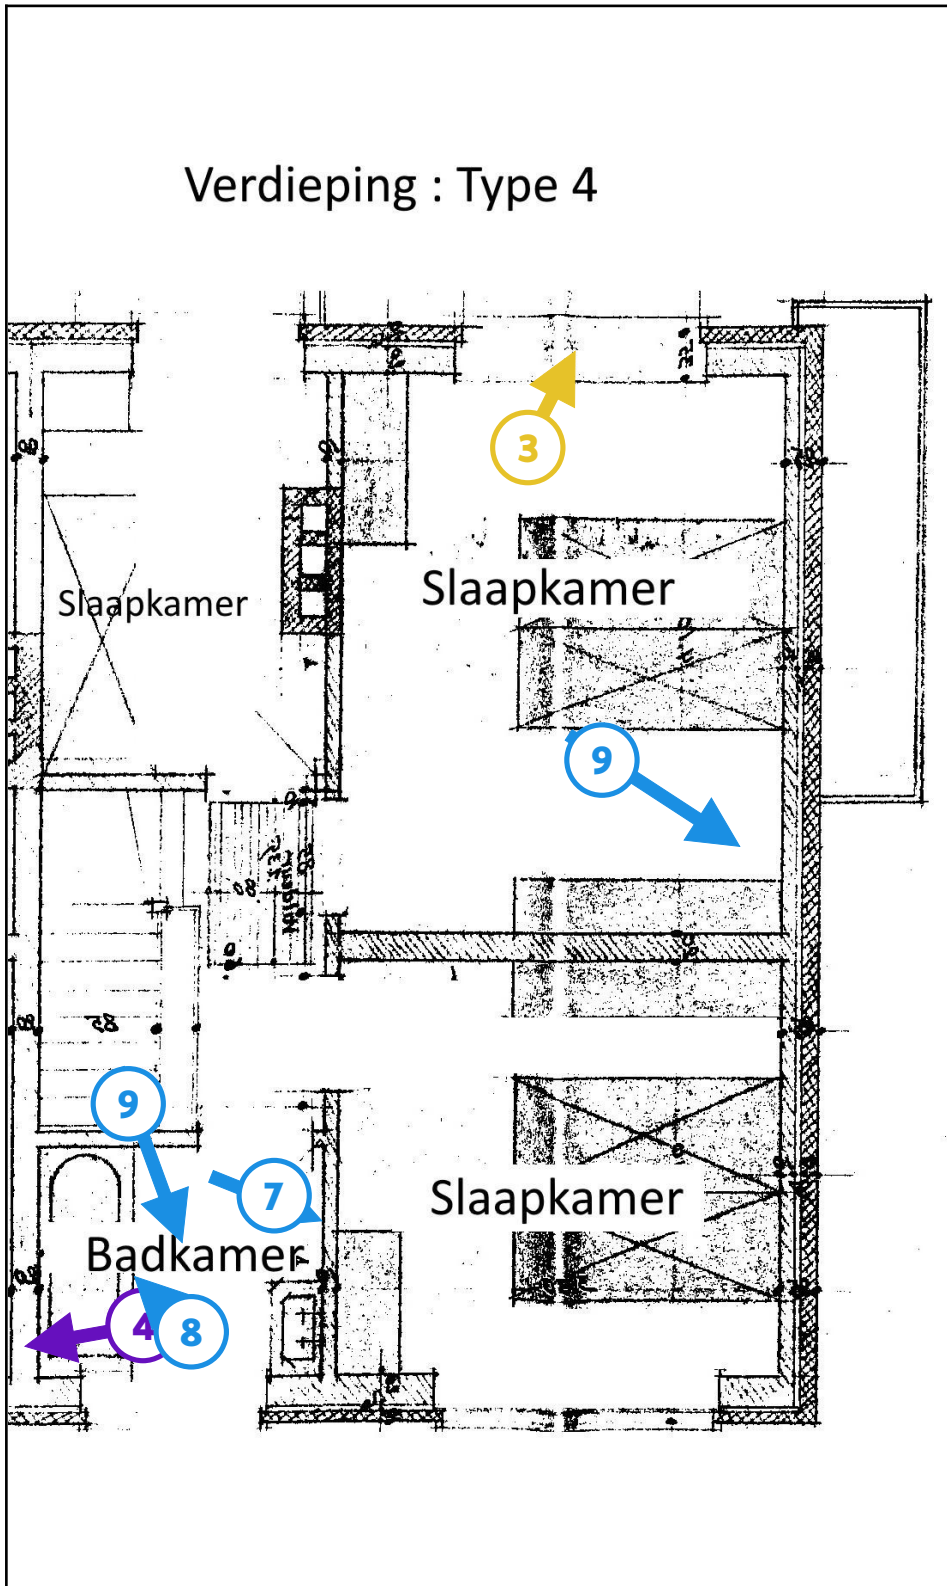
Plan 1.2: verdieping +1

3. Gelijkvloers en verd. +1: zwarte venstertabletten	Asbestmateriaal	Zorgvuldig beheren
4. Cementlijm faïencetegels badkamer en keuken	Advies	-
7. Pleisterwerk muren	Geen asbest	-
8. Verdieping +1 : badkamer - plaat aan badkuip	Geen asbest	-
9. Pleisterwerk plafond	Geen asbest	-

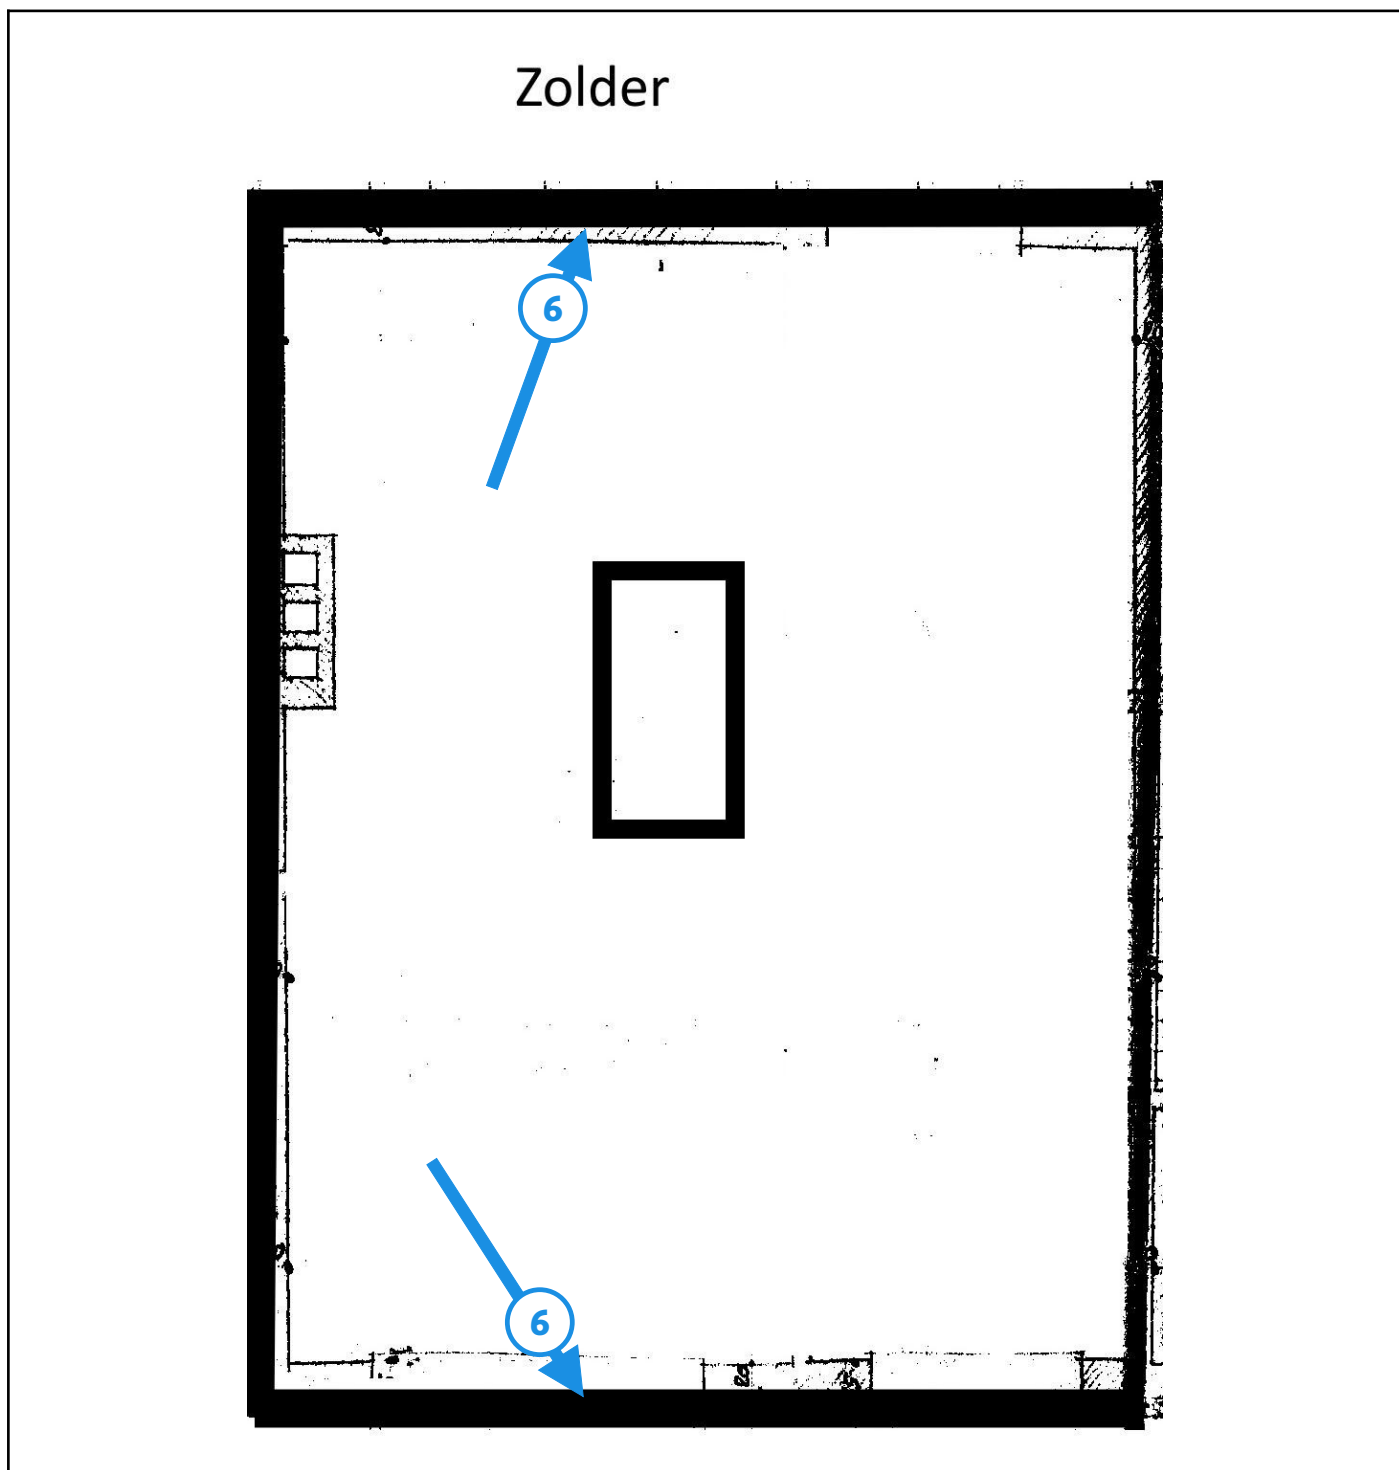
Plan 1.3: zolder

Beschrijving	Type	Actie
6. Zolder: onderdak	Geen asbest	-

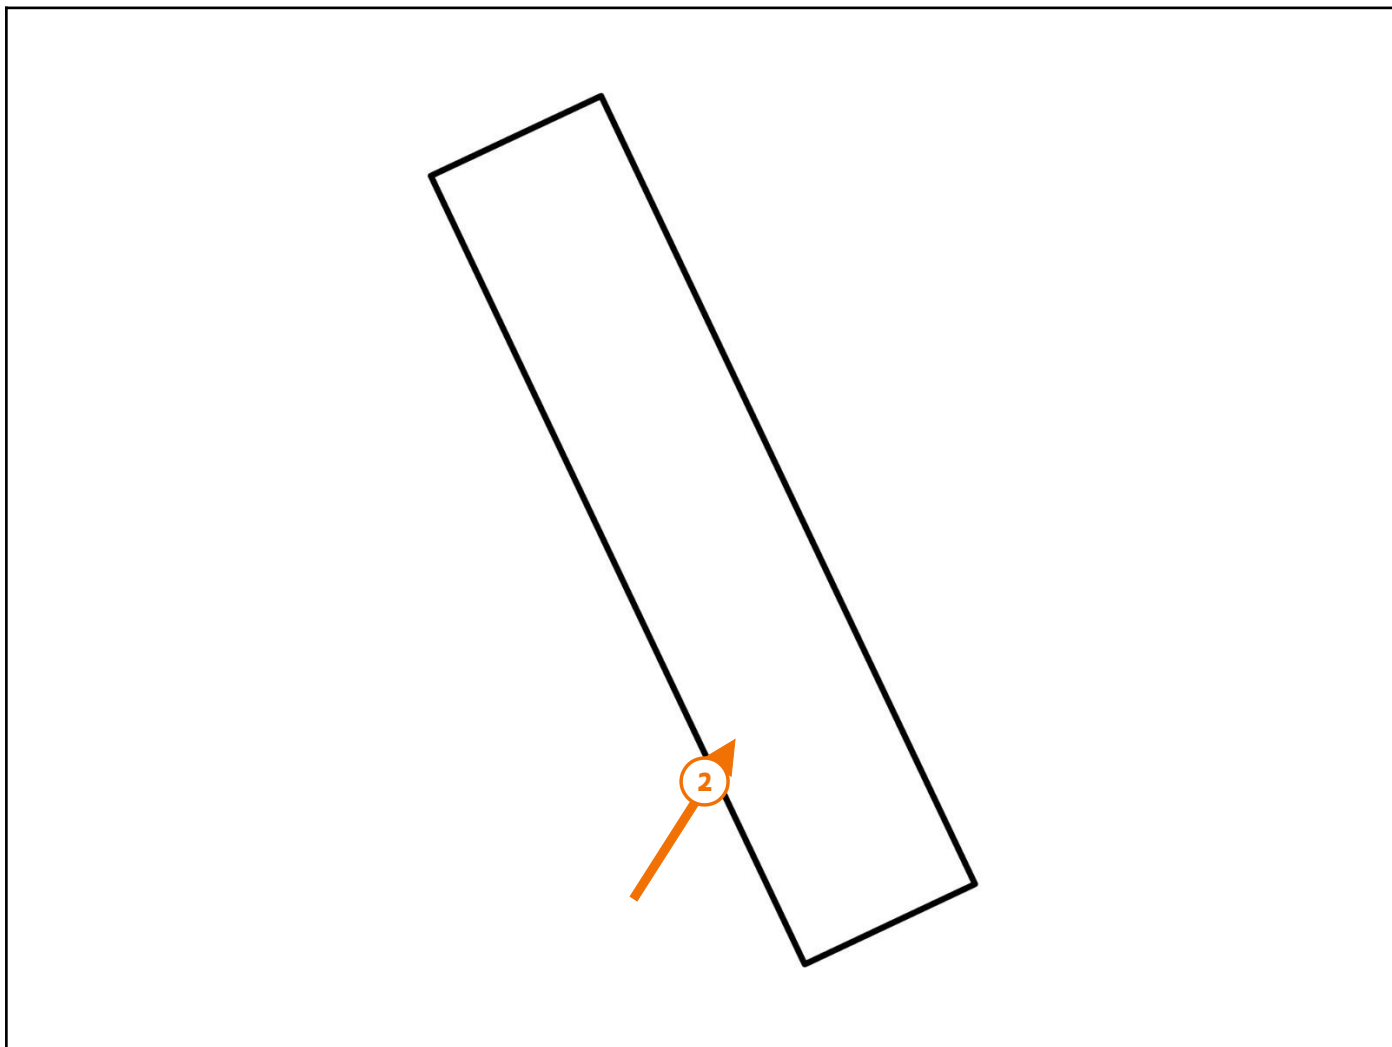
Plan 2.1: Losstaande garage/berging

Beschrijving	Type	Actie
2. Losstaande garage/berging : golfplaten op dak	Asbestmateriaal	Verwijderen

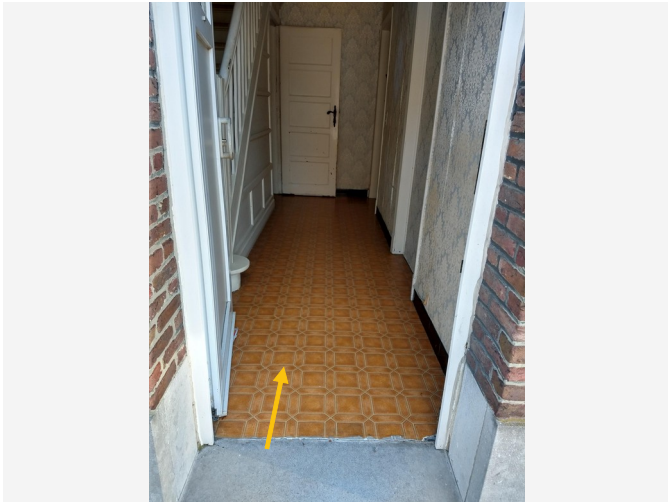
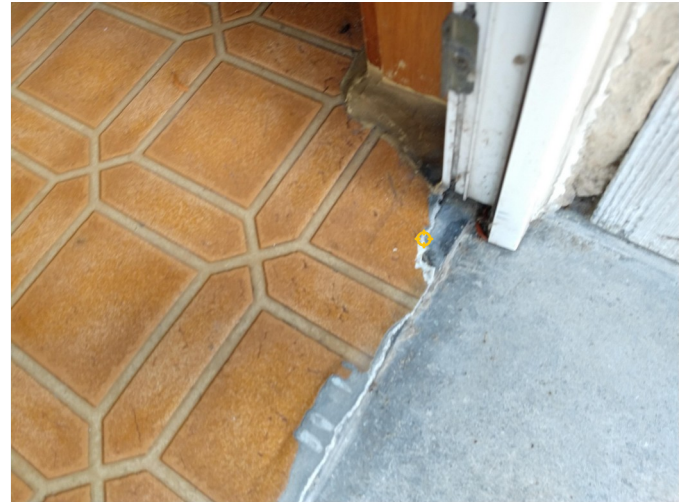
Fiche 1: Gelijkvloers: woonkamer + gang - vloerbekleding

Eindbeoordeling materiaalrisico	Verhoogd materiaalrisico en/of verhoogde kans op vezelvrijgave
---------------------------------	--

Gebondenheid	Categorie 2: niet-hechtgebonden met matrix
Asbestsoort (vezeltype)	Alleen chrysotiel
Asbestconcentratie	Hoog ($\geq 50\%$)
Afschermingsgraad van het gehele materiaal	Geheel of deels (ook) vrij aan de binnenlucht
Toestand van het materiaal	Licht beschadigd, licht verweerd. Intact materiaal type Pical – asbestboard of categorie III 'gebondenheid'

#	Type	Referentie	Resultaat
1.1	Puntmonster	HV46-230311-5	Chrysotiel

Beschrijving	Gelijkvloers: woonkamer + gang - vloerbekleding
Omgeving	Binnen
Primaire drager	Vloer
Asbestmateriaal	Prefab - afwerking - vloerzeil
Bindmiddel van asbestmateriaal	Karton - papier - viltachtig
Gebondenheid op basis van bindmiddel	Niet-hechtgebonden
Hoeveelheid (oppervlakte - aantal)	<ul style="list-style-type: none"> 45,00 m² - 1 stuk

Verwijderen

- Scherm in afwachting van verwijdering het asbestmateriaal af van luchtstromingen en verstoring: bijvoorbeeld door het te verpakken, te fixeren, af te dekken, signalisatie - afbakening aan te brengen, ...
- Verwijder dit asbestmateriaal zo snel mogelijk. Volg de toestand goed op.

- Hermetische zone (erkend asbestverwijderaar)
Dit losgebonden materiaal mag enkel verwijderd worden door erkend asbestverwijderaar in een hermetische zone.

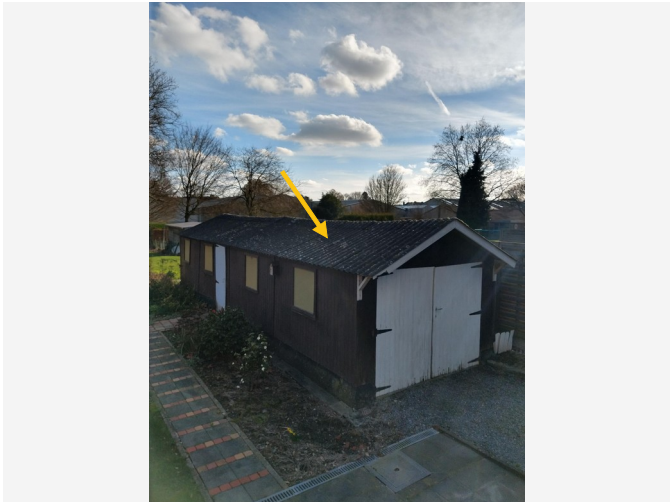
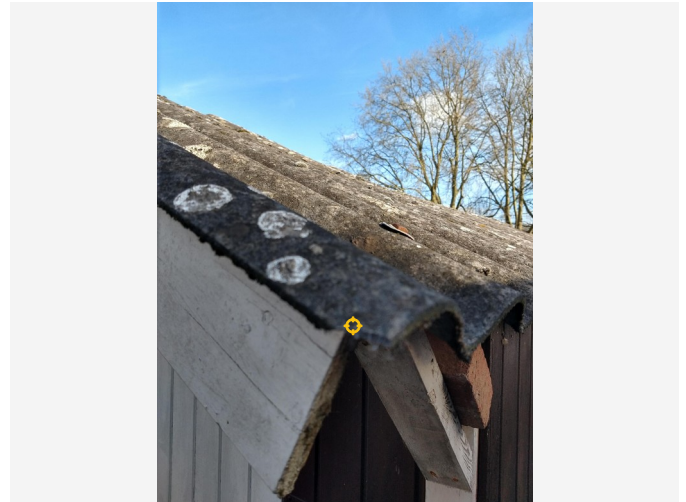
Fiche 2: Losstaande garage/berging : golfplaten op dak

Eindbeoordeling materiaalrisico	Verhoogd materiaalrisico en/of verhoogde kans op vezelvrijgave
Opmerking	Er is geen dakgoot aanwezig. Het is dus mogelijk dat de afdruiptzone voor en achter het tuinhuis is gecontamineerd met asbestvezels.

Gebondenheid	Categorie 1: hechtgebonden in oorsprong
Asbestsoort (vezeltype)	Alleen chrysotiel
Asbestconcentratie	Laag (< 50%)
Afschermingsgraad van het gehele materiaal	Geheel of deels vrij aan de buitenlucht
Toestand van het materiaal	Matig beschadigd, matig verweerd

#	Type	Referentie	Resultaat
2.1	Puntmonster	HV46-230311-7	Chrysotiel

Beschrijving	Losstaande garage/berging : golfplaten op dak
Omgeving	Buiten
Primaire drager	Schuin dak
Asbestmateriaal	Dak- en gevelbekleding - Golfplaat
Bindmiddel van asbestmateriaal	Cement
Gebondenheid op basis van bindmiddel	Hecht

Verwijderen

- Zorg voor een veilig beheer. Vermijd het beschadigen van het asbestmateriaal. Controleer de toestand jaarlijks op wijzigingen.

- Eenvoudige handelingen: mag via doe-het-zelf of door werknemer(s) met opleidingsattest eenvoudige handelingen
Kan eenvoudig verwijderd worden zonder de platen te breken mits de nodige veiligheidsmaatregelen.

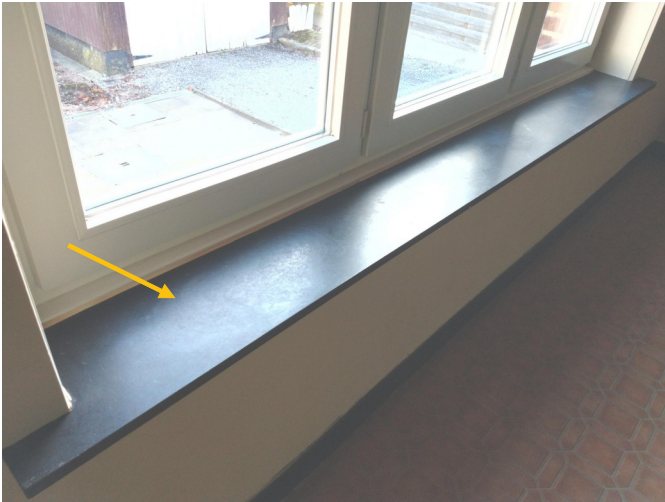
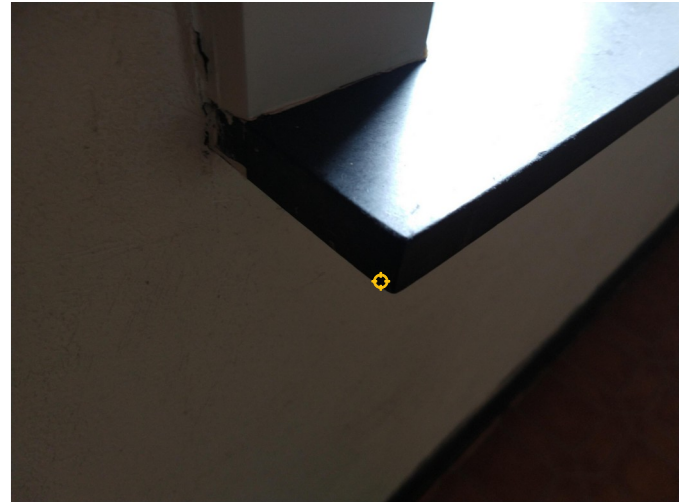
Fiche 3: Gelijkvloers en verd. +1: zwarte venstertabletten

Eindbeoordeling materiaalrisico	Zeer laag materiaalrisico en/of zeer lage kans op vezelvrijgave
---------------------------------	---

Gebondenheid	Categorie 1: hechtgebonden in oorsprong
Asbestsoort (vezeltype)	Alleen chrysotiel
Asbestconcentratie	Laag (< 50%)
Afschermingsgraad van het gehele materiaal	Geheel of deels vrij aan de buitenlucht
Toestand van het materiaal	Onbeschadigd, niet verweerd

#	Type	Referentie	Resultaat
3.1	Puntmonster	HV46-230311-4	Chrysotiel

Beschrijving	Gelijkvloers en verd. +1: zwarte venstertabletten
Omgeving	Binnen
Primaire drager	Wandopening verticaal (raam, deur, ...)
Asbestmateriaal	Plaat, paneel, tablet - Type Massal
Bindmiddel van asbestmateriaal	Cement
Gebondenheid op basis van bindmiddel	Hecht
Hoeveelheid (oppervlakte - dikte - aantal)	• 0,25 m ² - 2,00 cm - 9 stuks
Totaal volume	0,045 m ³

Zorgvuldig beheren

- Zorg voor een veilig beheer en verwijder dit asbestmateriaal wanneer het bij werken eenvoudig bereikbaar wordt. Controleer de toestand jaarlijks op wijzigingen.

- Eenvoudige handelingen: mag via doe-het-zelf of door werknemer(s) met opleidingsattest eenvoudige handelingen
Kan eenvoudig verwijderd worden zonder breken.

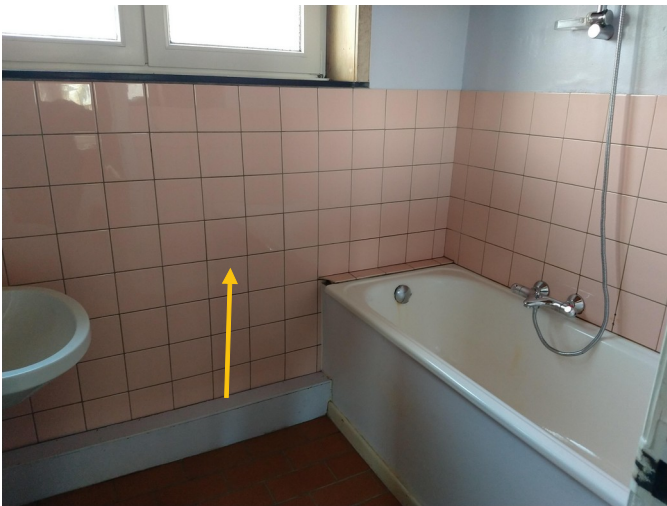
Cementlijm van faïencetegels kan mogelijks asbest bevatten. Op het moment van de opmaak van het asbestattest zijn de faïencetegels intact. Er zijn faïencetegels aanwezig in de badkamer +1 en de keuken +0.

Identificatiemethode	Geen staalname mogelijk wegens faïencetegels intact
Primaire drager	Binnenwand
(Asbest)materiaal	In-situ afwerkingslagen - Smeerlaag
Bindmiddel	Cement
Gebondenheid bindmiddel	Hecht

Bij eventuele renovatiewerken is een bijkomende staalname aangewezen.

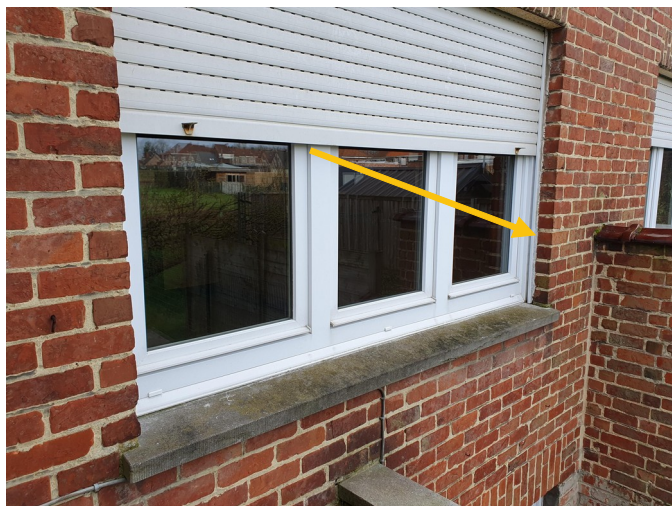
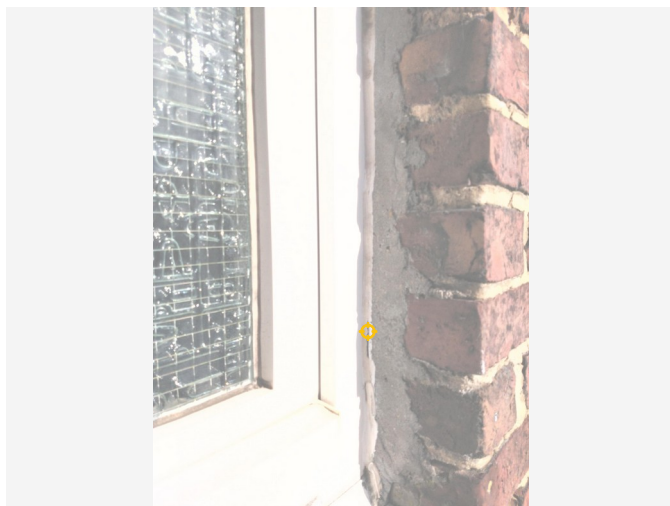
Geen asbest

#	Type	Referentie	Resultaat
5.1	Puntmonster	HV46-230311-6	Geen asbest

Beschrijving	Mastiek tussen raam-/deurkader en muur
Omgeving	Buiten
Primaire drager	Wandopening verticaal (raam, deur, ...)
Bindmiddel van materiaal	Kitten, mastiek, pasta

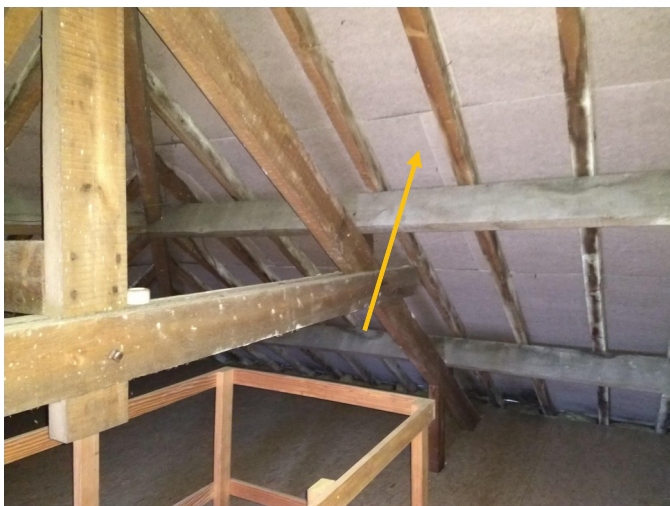
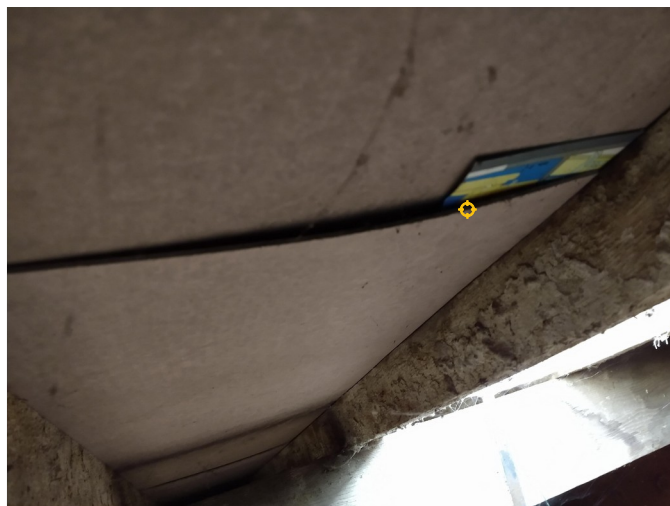
Fiche 6: Zolder: onderdak

Geen asbest

#	Type	Referentie	Resultaat
6.1	Puntmonster	HV46-230311-1	Geen asbest

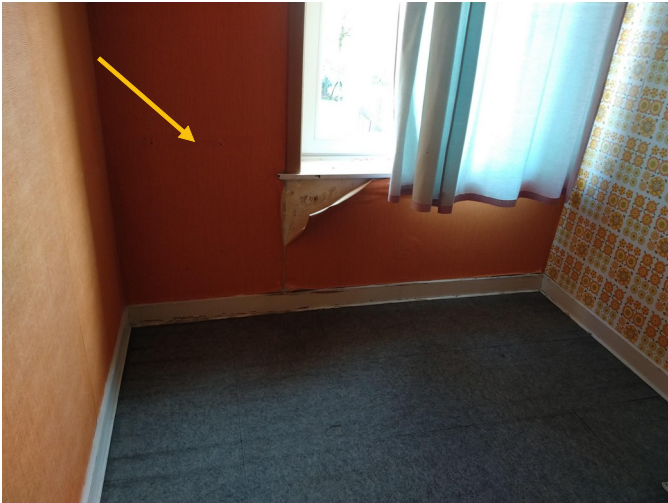
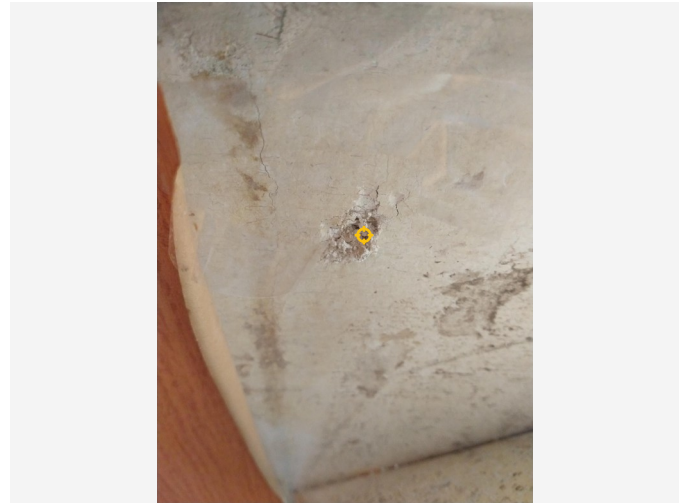
Fiche 7: Pleisterwerk muren

Geen asbest

#	Type	Referentie	Resultaat
7.1	Mengmonster	HV46-230311-2	Geen asbest

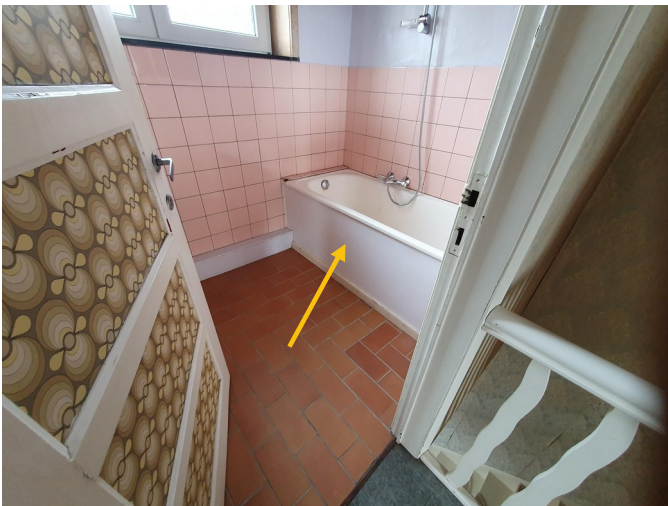
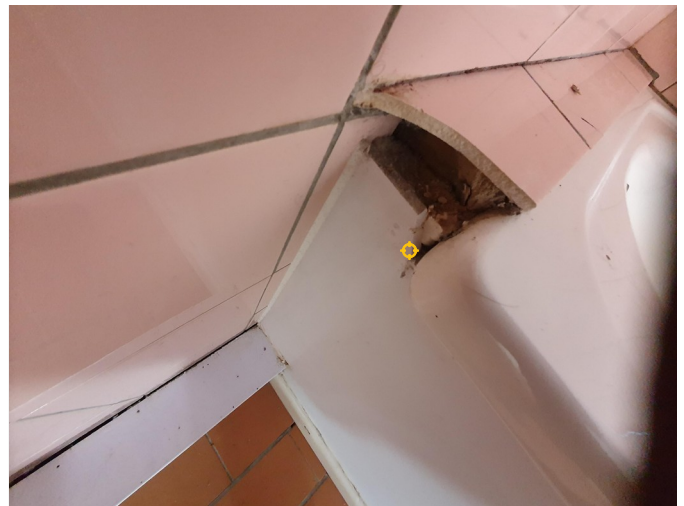
Fiche 8: Verdieping +1 : badkamer - plaat aan badkuip

Geen asbest

#	Type	Referentie	Resultaat
8.1	Puntmonster	HV46-230311-8	Geen asbest

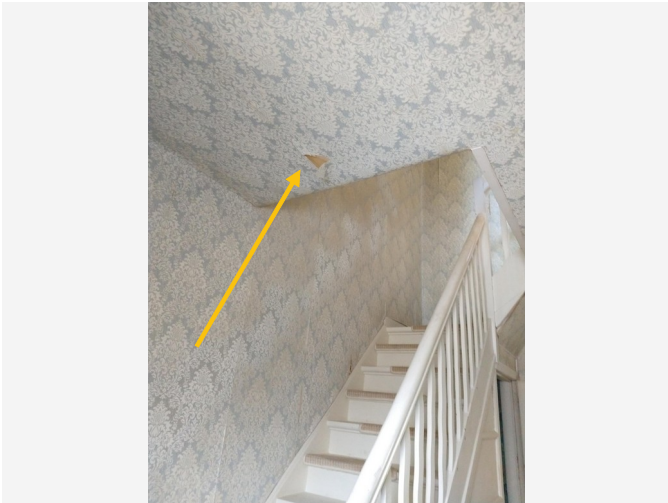
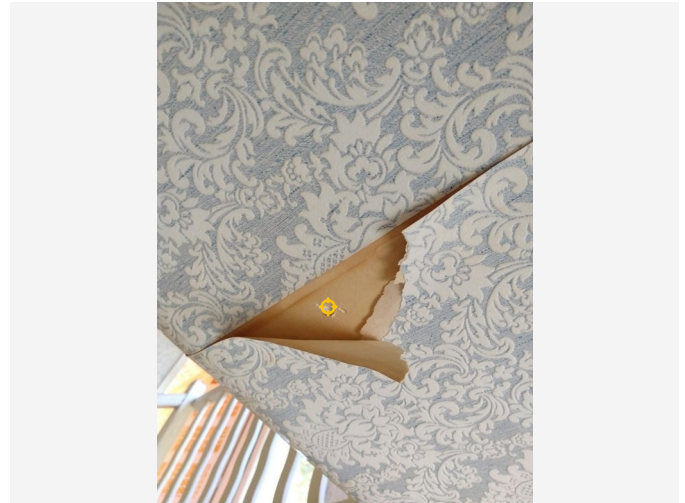
Fiche 9: Pleisterwerk plafond

Geen asbest

#	Type	Referentie	Resultaat
9.1	Mengmonster	HV46-230311-3	Geen asbest
