Asbestinventarisatetest

Papenholwegel 37, 8700 Tielt

Attestnummer : 20260306-000149.000

Uitgegeven op : 06.03.2026

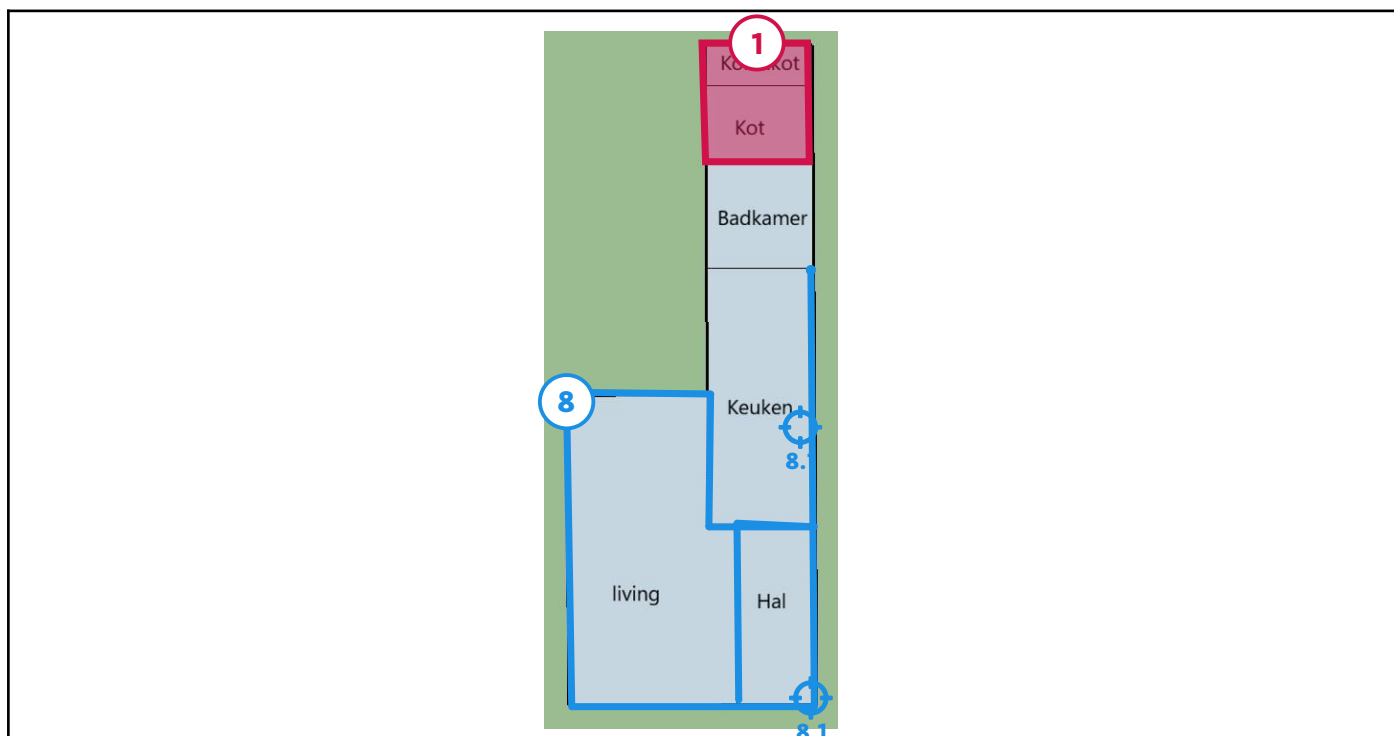
Plan 1.1: Grondplan

Beschrijving	Type	Actie
1. Golfplaten kot	Asbestmateriaal	Dringend verwijderen
8. Pleister muren	Geen asbest	-
8.1 Code: 2616387-01	Mengmonster	-

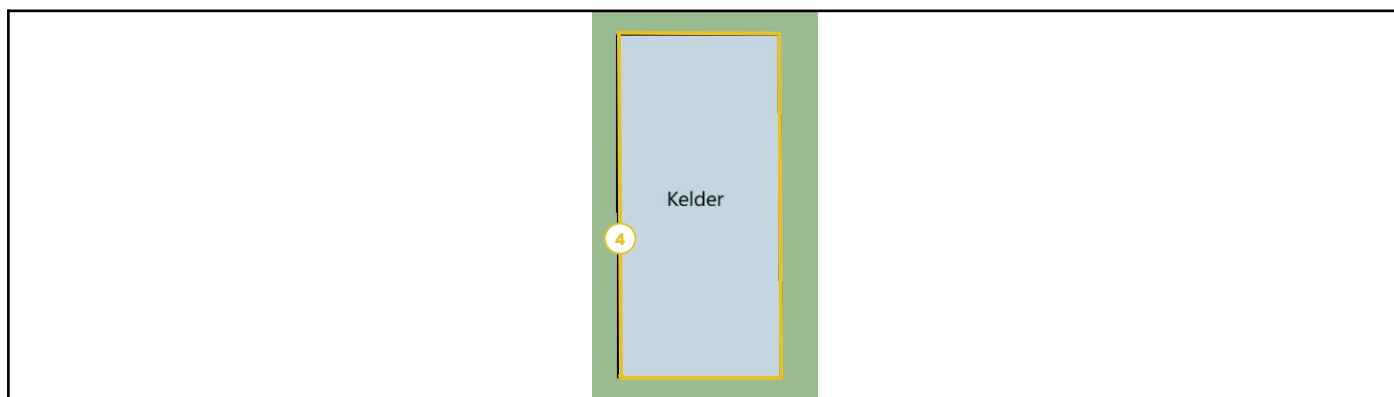
Plan 1.4: Kelder

Beschrijving	Type	Actie
4. Cementlaag kelder	Asbestmateriaal	Zorgvuldig beheren

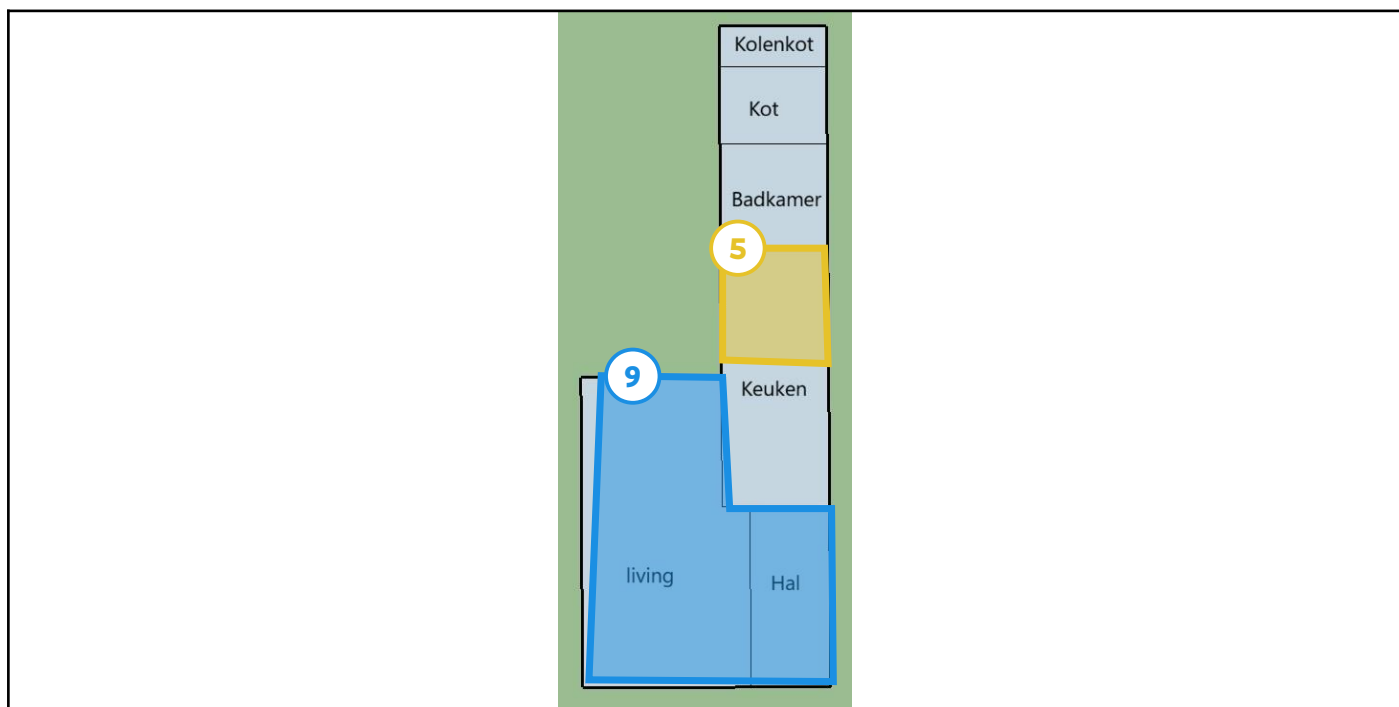
Plan 1.5: Grondplan

Beschrijving	Type	Actie
5. Roofing plat dak	Asbestmateriaal	Zorgvuldig beheren
9. Pleisterwerk plafond	Geen asbest	-

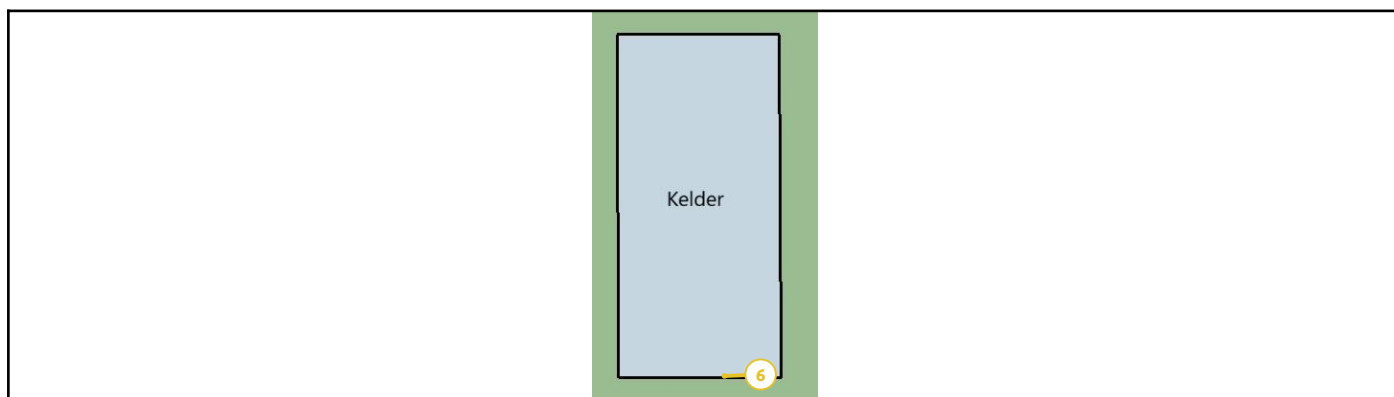
Plan 1.8: Kelder

Beschrijving	Type	Actie
6. Mastiek	Asbestmateriaal	Zorgvuldig beheren

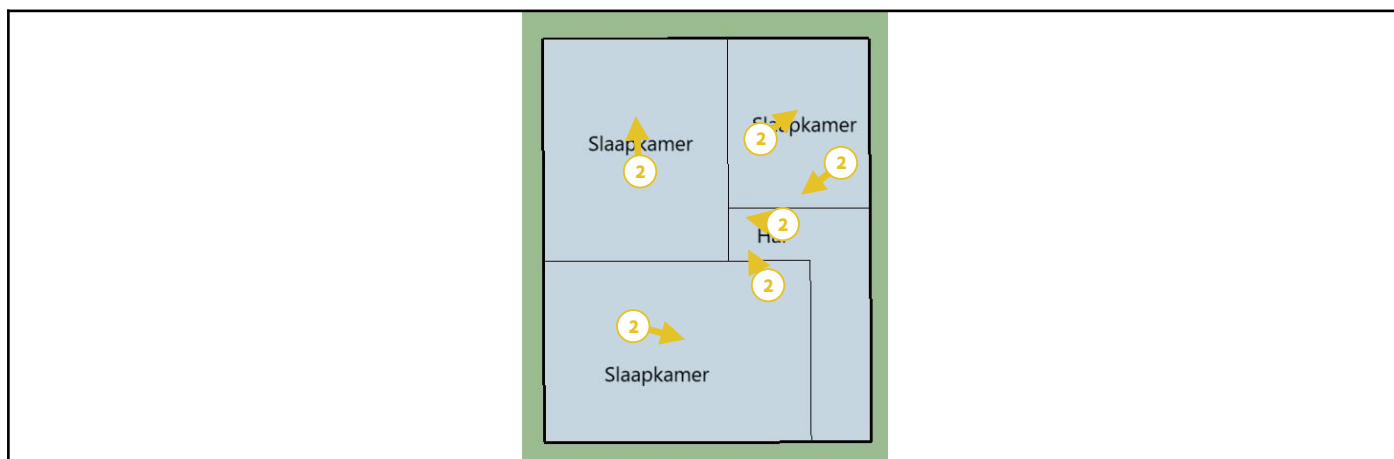
Plan 1.9: 1e verdieping

Beschrijving	Type	Actie
2. Bakelieten toepassingen	Asbestmateriaal	Zorgvuldig beheren

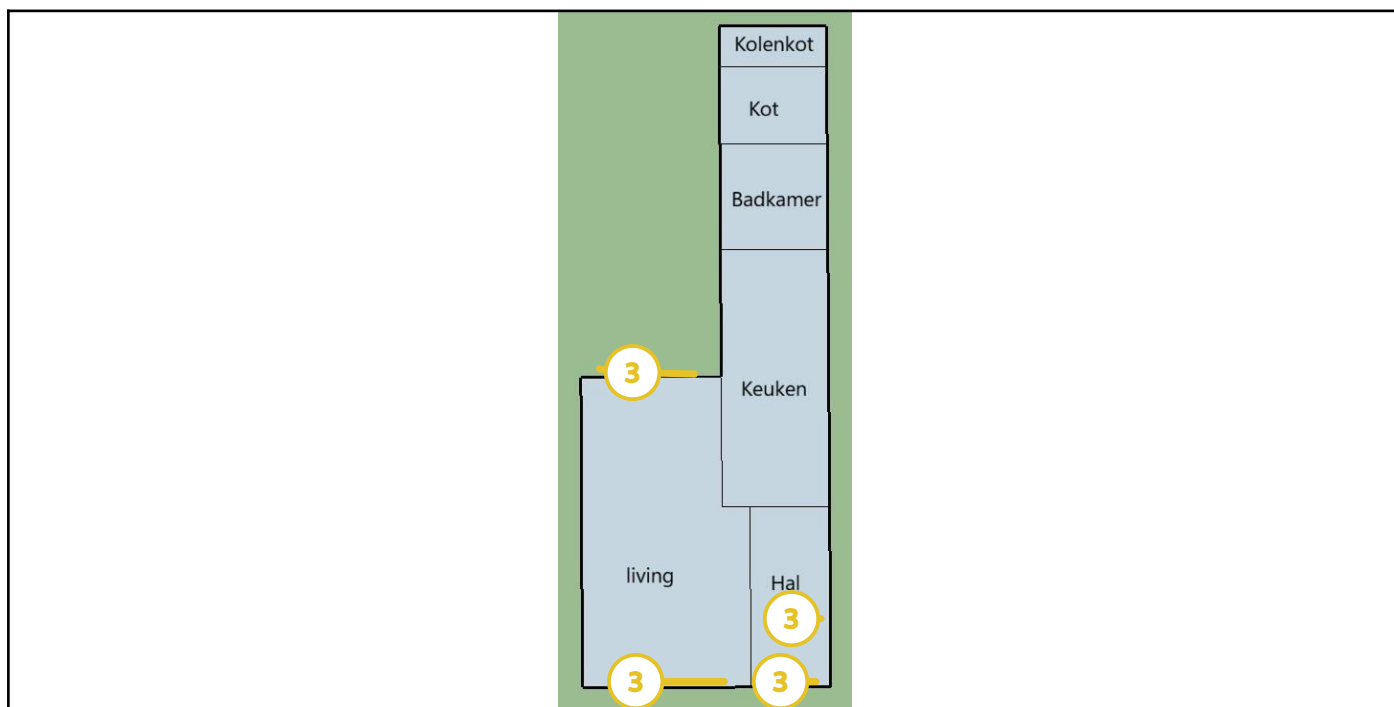
Plan 1.10: Grondplan

Beschrijving	Type	Actie
3. Vensterbanken living + hal	Asbestmateriaal	Zorgvuldig beheren

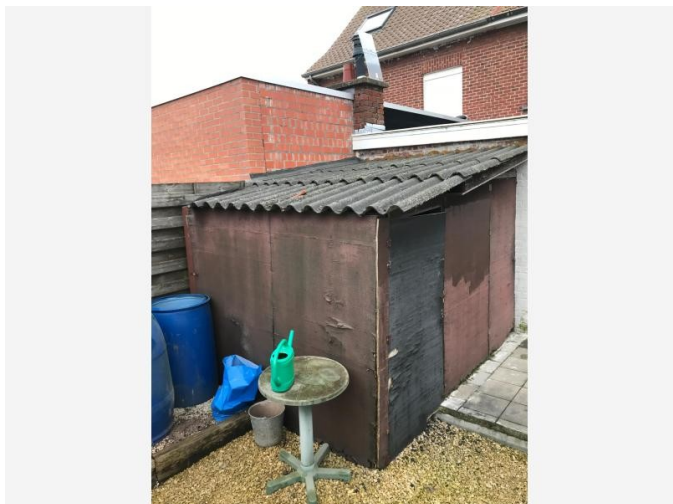
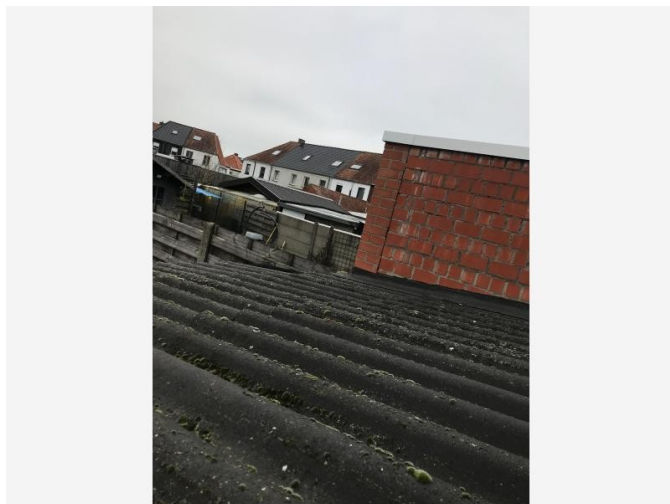
Eindbeoordeling materiaalrisico	Hoog materiaalrisico en/of hoge kans op vezelvrijgave
---------------------------------	---

Gebondenheid	Categorie 1: hechtgebonden in oorsprong
Asbestsoort (vezeltype)	Crocidoliet aanwezig
Asbestconcentratie	Laag (< 50%)
Afschermingsgraad van het gehele materiaal	Geheel of deels (ook) vrij aan de binnenlucht
Toestand van het materiaal	Matig beschadigd, matig verweerd

Beschrijving	Golfplaten kot
Omgeving	Grenst aan binnen- en buitenlucht
Primaire drager	Schuin dak
Asbestmateriaal	Dak- en gevelbekleding - Golfplaat
Bindmiddel van asbestmateriaal	Cement
Gebondenheid op basis van bindmiddel	Hecht
Hoeveelheid (oppervlakte - aantal)	<ul style="list-style-type: none">• 10,00 m² - 1 stuk
Totale oppervlakte	10,00 m ²
Eenvoudig bereikbaar	Ja
Bevestigingswijze	<ul style="list-style-type: none">• Genageld, geniet
Identificatiemethode	<p>De asbestdeskundige beoordeelt het materiaal als asbestverdacht en dus asbesthoudend, en dit zonder monsternamen.</p> <p>Motivatie: De opdrachtgever weigert om het materiaal te laten bemonsteren.</p>
Destructieve handeling voor identificatie	Nee

Dringend verwijderen

- Verwijder dit asbestmateriaal zo snel mogelijk. Volg de toestand goed op.
- Hemelwater dat afspoelt van asbestcement daken of gevels kan asbestdeeltjes bevatten. Gebruik het enkel voor gesloten circuits (bv. spoelen toiletten). Reinig na het vervangen van het dak of de gevel de dakgoten en regenwaterput of -ton om asbesthoudend sediment of slib te verwijderen
- Voer bijkomende staalname(s) uit.

- Eenvoudige handelingen: mag via doe-het-zelf of door werknemer(s) met opleidingsattest eenvoudige handelingen
De golfplaten mogen verwijderd worden door eenvoudige handelingen.
Voor meer info ga naar <https://ovam.vlaanderen.be/wie-mag-wat-verwijderen>
Na fixatie of overvloedig bevochtigen kan de toepassing verwijderd worden zonder breken.

Bij het verwijderen dienen de nodige PBM's (minimaal mondkap type FFP3, wegwerperoveral Cat III type 56, voldoende sterke wegwerphandschoenen en eenvoudig afwasbaar schoeisel / overschoenen type Cat III type 56) gedragen te worden.

De toepassing moet in de voorziene asbest-afvalzakken verpakt worden en afgevoerd worden naar een geschikte afvalverwerker.

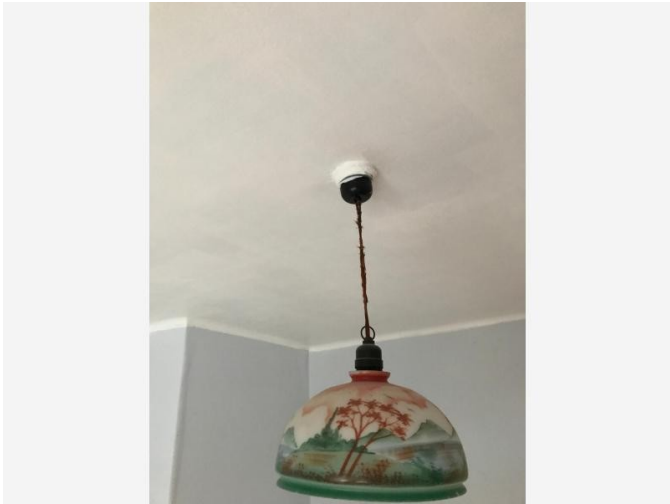
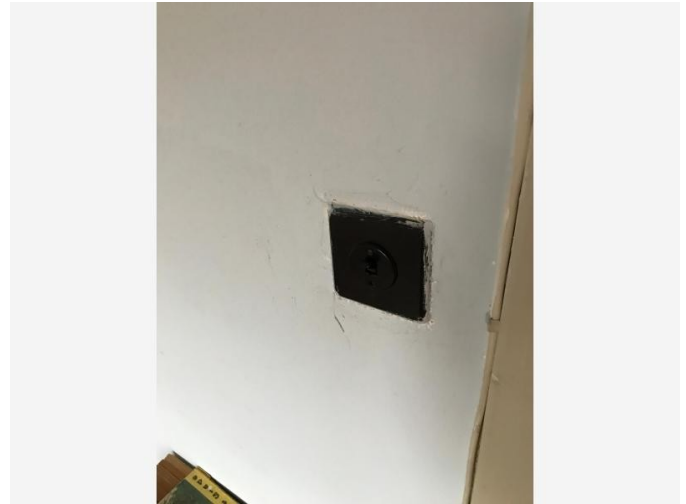
Eindbeoordeling materiaalrisico	Laag materiaalrisico en/of verlaagde kans op vezelvrijgave
---------------------------------	--

Gebondenheid	Categorie 1: hechtgebonden in oorsprong
Asbestsoort (vezeltype)	Crocidoliet aanwezig
Asbestconcentratie	Laag (< 50%)
Afschermingsgraad van het gehele materiaal	Geheel of deels (ook) vrij aan de binnenlucht
Toestand van het materiaal	Onbeschadigd, niet verweerd

Beschrijving	Bakelieten toepassingen
Omgeving	Binnen
Primaire drager	Communicatie en elektrische infrastructuur en uitrusting
Asbestmateriaal	Plaat, paneel, tablet - Type Bakeliet
Bindmiddel van asbestmateriaal	Kunststof of -hars
Gebondenheid op basis van bindmiddel	Hecht
Hoeveelheid (oppervlakte - dikte - aantal)	• 0,10 m ² - 1,00 cm - 1 stuk
Totaal volume	0,001 m ³
Eenvoudig bereikbaar	Ja
Bevestigingswijze	• Geschroefd
Identificatiemethode	De asbestdeskundige beoordeelt het materiaal als asbestverdacht en dus asbesthoudend, en dit zonder monsternamen. Motivatie: De opdrachtgever weigert om het materiaal te laten bemonsteren.
Destructieve handeling voor identificatie	Nee

Zorgvuldig beheren

- Zorg voor een veilig beheer. Vermijd het beschadigen van het asbestmateriaal. Controleer de toestand jaarlijks op wijzigingen.
- Voer bijkomende staalname(s) uit.

- Eenvoudige handelingen: mag via doe-het-zelf of door werknemer(s) met opleidingsattest eenvoudige handelingen
De schakelaar mag verwijderd worden door eenvoudige handelingen.

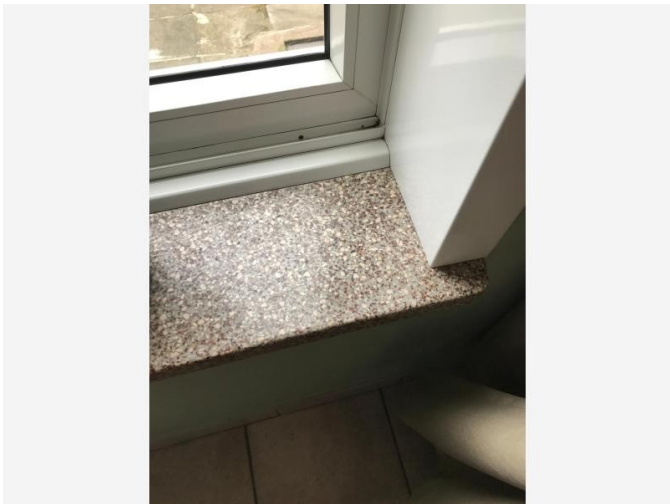
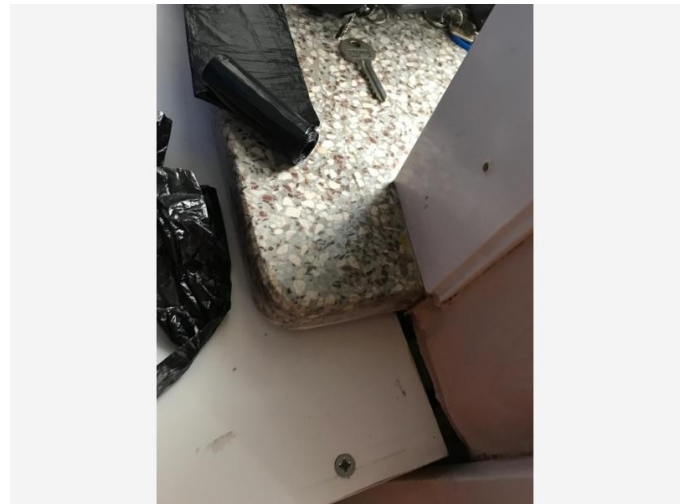
Eindbeoordeling materiaalrisico	Zeer laag materiaalrisico en/of zeer lage kans op vezelvrijgave
---------------------------------	---

Gebondenheid	Categorie 1: hechtgebonden in oorsprong
Asbestsoort (vezeltype)	Alleen chrysotiel
Asbestconcentratie	Laag (< 50%)
Afschermingsgraad van het gehele materiaal	Geheel of deels (ook) vrij aan de binnenlucht
Toestand van het materiaal	Onbeschadigd, niet verweerd

Beschrijving	Vensterbanken living + hal
Omgeving	Binnen
Primaire drager	Wandopening verticaal (raam, deur, ...)
Asbestmateriaal	Plaat, paneel, tablet - Type Massal
Bindmiddel van asbestmateriaal	Cement
Gebondenheid op basis van bindmiddel	Hecht
Hoeveelheid (oppervlakte - dikte - aantal)	• 2,00 m ² - 3,00 cm - 1 stuk
Totaal volume	0,06 m ³
Eenvoudig bereikbaar	Ja
Bevestigingswijze	• Geklemd
Identificatiemethode	De asbestdeskundige beoordeelt het materiaal als asbestverdacht en dus asbesthoudend, en dit zonder monsternamen. Motivatie: De opdrachtgever weigert om het materiaal te laten bemonsteren.
Destructieve handeling voor identificatie	Nee

Zorgvuldig beheren

- Zorg voor een veilig beheer. Vermijd het beschadigen van het asbestmateriaal. Controleer de toestand jaarlijks op wijzigingen.
- Voer bijkomende staalname(s) uit.

- Eenvoudige handelingen: mag via doe-het-zelf of door werknemer(s) met opleidingsattest eenvoudige handelingen
De tanletten mogen verwijderd worden door eenvoudige handelingen.

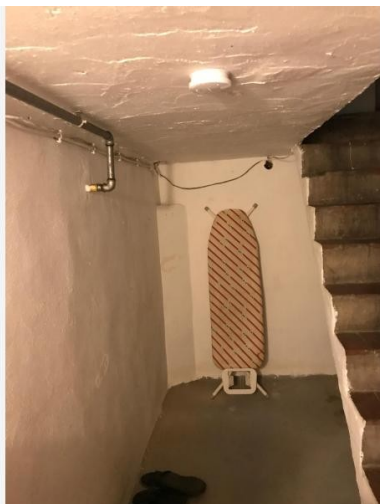
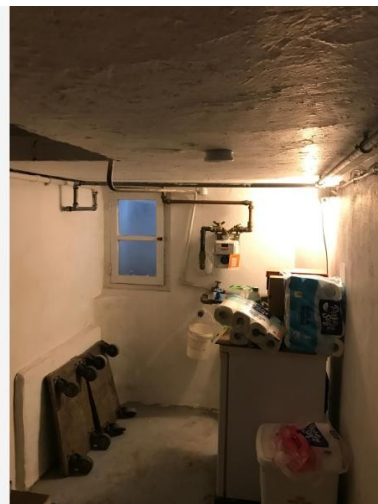
Eindbeoordeling materiaalrisico	Laag materiaalrisico en/of verlaagde kans op vezelvrijgave
---------------------------------	--

Gebondenheid	Categorie 1: hechtgebonden in oorsprong
Asbestsoort (vezeltype)	Amfibool aanwezig, uitgezonderd crocidoliet
Asbestconcentratie	Laag (< 50%)
Afschermingsgraad van het gehele materiaal	Geheel of deels (ook) vrij aan de binnenlucht
Toestand van het materiaal	Onbeschadigd, niet verweerd

Beschrijving	Cementlaag kelder
Omgeving	Binnen
Primaire drager	Binnenwand
Asbestmateriaal	In-situ afwerkingslagen - Pleisterwerk (wand, plafond, ...)
Bindmiddel van asbestmateriaal	Cement
Gebondenheid op basis van bindmiddel	Hecht
Hoeveelheid (gewicht - aantal)	<ul style="list-style-type: none">• 120,00 kg - 1 stuk
Totaal gewicht	120,00 kg
Eenvoudig bereikbaar	Ja
Bevestigingswijze	<ul style="list-style-type: none">• Verlijmd, ingegoten, versmeerd
Identificatiemethode	<p>De asbestdeskundige beoordeelt het materiaal als asbestverdacht en dus asbesthoudend, en dit zonder monstername.</p> <p>Motivatie: De monstername brengt andere schade aan dan schade die inherent is aan de monstername.</p>
Destructieve handeling voor identificatie	Nee
Opmerking	Er werd geen staal genomen wegens het risico op lekschade

Zorgvuldig beheren

- Zorg voor een veilig beheer. Vermijd het beschadigen van het asbestmateriaal. Controleer de toestand jaarlijks op wijzigingen.
- Voer bijkomende staalname(s) uit.

- Hermetische zone (erkend asbestverwijderaar)
De cementlaag moet verwijderd worden in een hermetische zone wegens het grote risico op vezelvrijgave.
Voor meer info ga naar <https://ovam.vlaanderen.be/wie-mag-wat-verwijderen>
Na fixatie of overvloedig bevochtigen kan de toepassing verwijderd worden zonder breken.
Bij het verwijderen dienen de nodige PBM's (minimaal mondkmasker type FFP3, wegwerpoveral Cat III type 56, voldoende sterke wegwerphandschoenen en eenvoudig

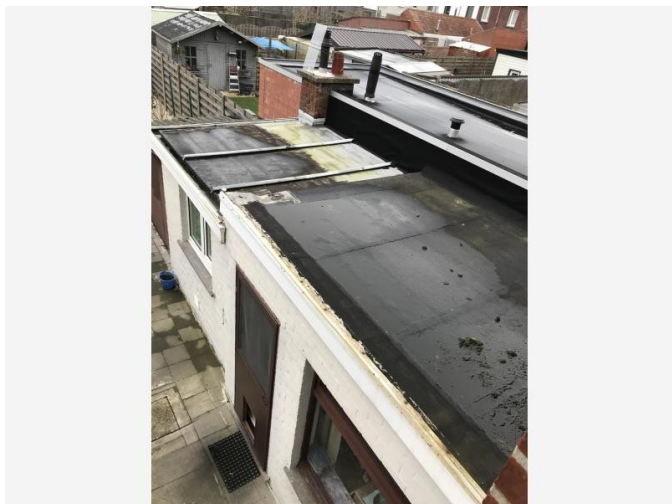
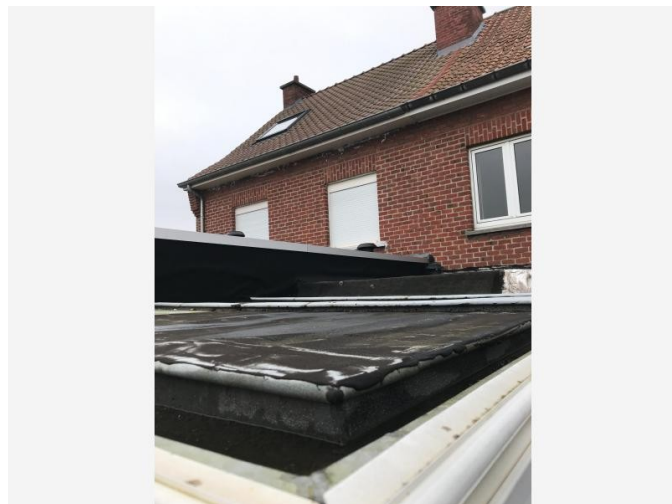
Eindbeoordeling materiaalrisico	Laag materiaalrisico en/of verlaagde kans op vezelvrijgave
---------------------------------	--

Gebondenheid	Categorie 1: hechtgebonden in oorsprong
Asbestsoort (vezeltype)	Alleen chrysotiel
Asbestconcentratie	Laag (< 50%)
Afschermingsgraad van het gehele materiaal	Geheel of deels vrij aan de buitenlucht
Toestand van het materiaal	Licht beschadigd, licht verweerd. Intact calciumsilicaatmateriaal of categorie III 'gebondenheid'

Beschrijving	Roofing plat dak
Omgeving	Buiten
Primaire drager	Plat dak
Asbestmateriaal	Dak- en gevelbekleding - Roofing
Bindmiddel van asbestmateriaal	Bitumen (roofing, teer, asfalt)
Gebondenheid op basis van bindmiddel	Hecht
Hoeveelheid (oppervlakte - aantal)	• 9,00 m ² - 1 stuk
Totale oppervlakte	9,00 m ²
Eenvoudig bereikbaar	Ja
Bevestigingswijze	• Verlijmd, ingegoten, versmeerd
Identificatiemethode	De asbestdeskundige beoordeelt het materiaal als asbestverdacht en dus asbesthoudend, en dit zonder monsternamen. Motivatie: De opdrachtgever weigert om het materiaal te laten bemonsteren.
Destructieve handeling voor identificatie	Nee

Zorgvuldig beheren

- Zorg voor een veilig beheer. Vermijd het beschadigen van het asbestmateriaal. Controleer de toestand jaarlijks op wijzigingen.
- Voer bijkomende staalname(s) uit.

- Eenvoudige handelingen: mag via doe-het-zelf of door werknemer(s) met opleidingsattest eenvoudige handelingen
De roofing mag verwijderd worden door eenvoudige handelingen.

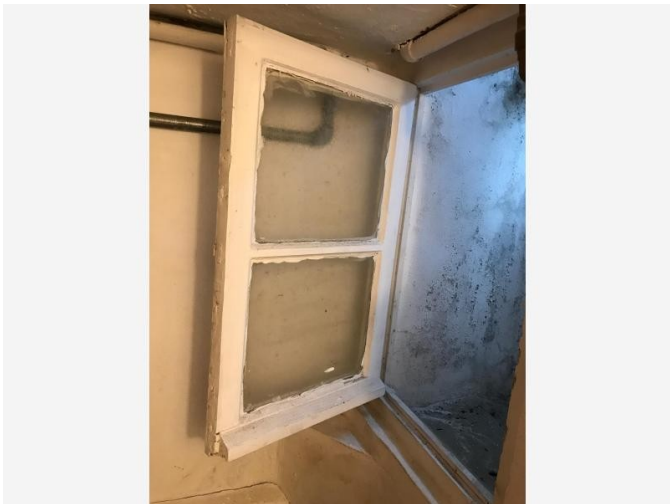
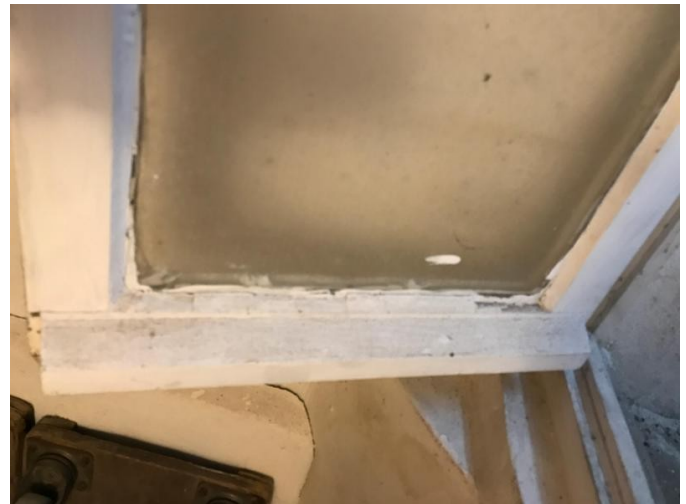
Eindbeoordeling materiaalrisico	Laag materiaalrisico en/of verlaagde kans op vezelvrijgave
---------------------------------	--

Gebondenheid	Categorie 1: hechtgebonden in oorsprong
Asbestsoort (vezeltype)	Amfibool aanwezig, uitgezonderd crocidoliet
Asbestconcentratie	Laag (< 50%)
Afschermingsgraad van het gehele materiaal	Geheel of deels (ook) vrij aan de binnenlucht
Toestand van het materiaal	Licht beschadigd, licht verweerd. Intact calciumsilicaatmateriaal of categorie III 'gebondenheid'

Beschrijving	Mastiek
Omgeving	Grenst aan binnen- en buitenlucht
Primaire drager	Wandopening verticaal (raam, deur, ...)
Asbestmateriaal	In-situ afwerkingslagen - Pasta, stopverf, voegsel, stopsel, vulsel, mastiek, kitten, ...
Bindmiddel van asbestmateriaal	Kitten, mastiek, pasta
Gebondenheid op basis van bindmiddel	Hecht
Hoeveelheid (gewicht - aantal)	<ul style="list-style-type: none">• 0,99 kg - 1 stuk
Totaal gewicht	0,99 kg
Eenvoudig bereikbaar	Ja
Bevestigingswijze	<ul style="list-style-type: none">• Verlijmd, ingegoten, versmeerd
Identificatiemethode	<p>De asbestdeskundige beoordeelt het materiaal als asbestverdacht en dus asbesthoudend, en dit zonder monstername.</p> <p>Motivatie: De opdrachtgever weigert om het materiaal te laten bemonsteren.</p>
Destructieve handeling voor identificatie	Nee

Zorgvuldig beheren

- Zorg voor een veilig beheer. Vermijd het beschadigen van het asbestmateriaal. Controleer de toestand jaarlijks op wijzigingen.
- Voer bijkomende staalname(s) uit.

- Eenvoudige handelingen: mag via doe-het-zelf of door werknemer(s) met opleidingsattest eenvoudige handelingen
Mastiek mag verwijderd worden door eenvoudige handelingen.

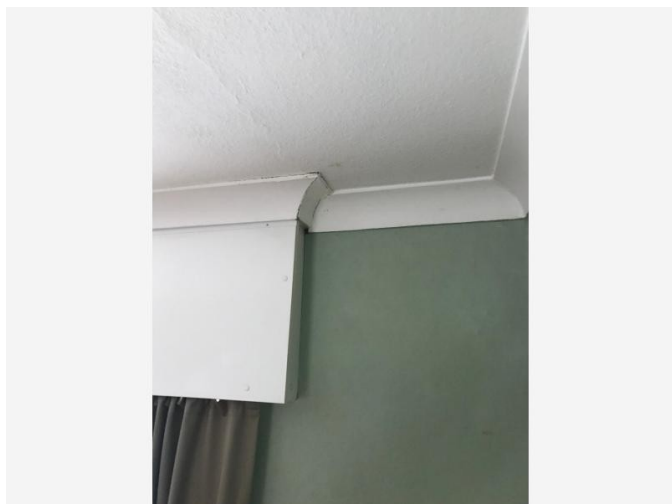
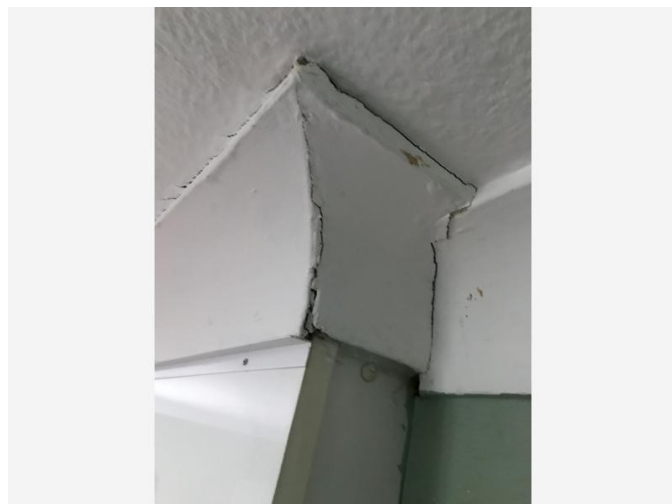
Geen asbest

#	Type	Referentie	Resultaat
7.1	Mengmonster	2616387-03	Geen asbest

Beschrijving	Moulures
Omgeving	Binnen
Primaire drager	Plafond
Bindmiddel van materiaal	Gips - kalk
Gebondenheid op basis van bindmiddel	Niet-hechtgebonden
Hoeveelheid (oppervlakte - dikte - aantal)	• 2,30 m ² - 2,00 cm - 1 stuk
Totaal volume	0,046 m ³
Identificatiemethode	Een monstername door de asbestdeskundige met laboanalyse door een asbestlabo.
Destructieve handeling voor identificatie	Nee

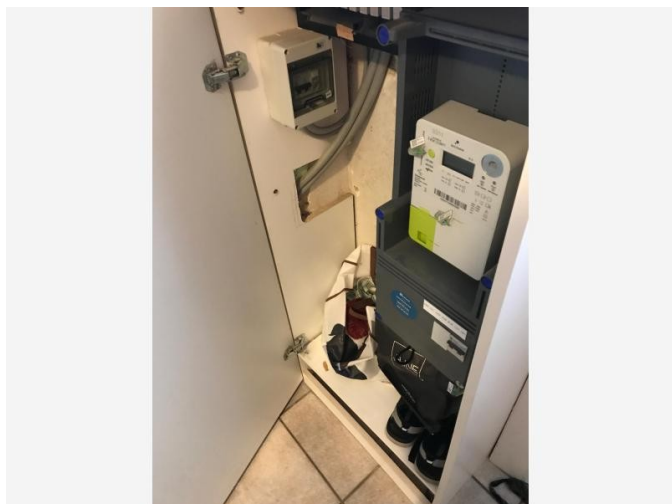
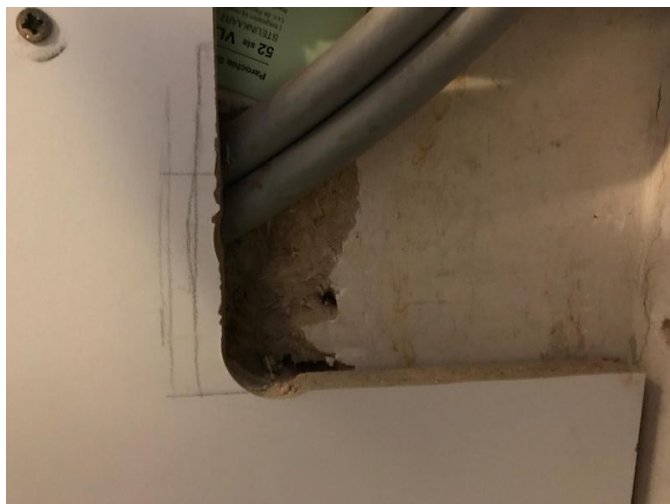
Fiche 8: Pleister muren

Geen asbest

#	Type	Referentie	Resultaat
8.1	Mengmonster	2616387-01	Geen asbest

Beschrijving	Pleister muren
Omgeving	Binnen
Primaire drager	Binnenwand
Bindmiddel van materiaal	Gips - kalk
Gebondenheid op basis van bindmiddel	Niet-hechtgebonden
Hoeveelheid (oppervlakte - dikte - aantal)	• 180,00 m ² - 1,00 cm - 1 stuk
Totaal volume	1,80 m ³
Identificatiemethode	Een monstername door de asbestdeskundige met laboanalyse door een asbestlabo.
Destructieve handeling voor identificatie	Nee
Opmerking	Geen stookruimte aanwezig in het inspectiegebied.

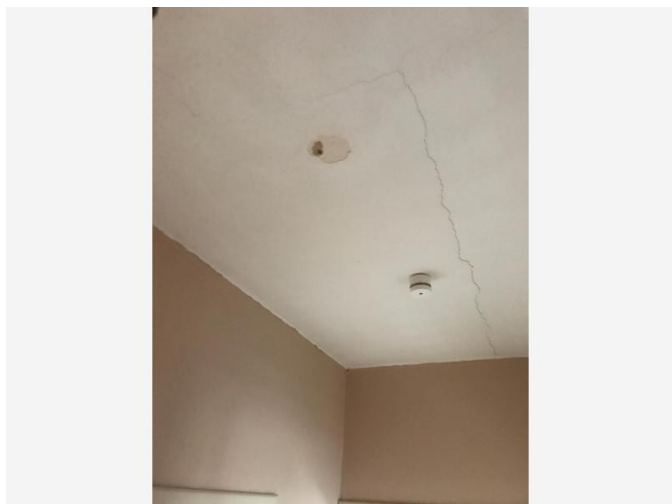
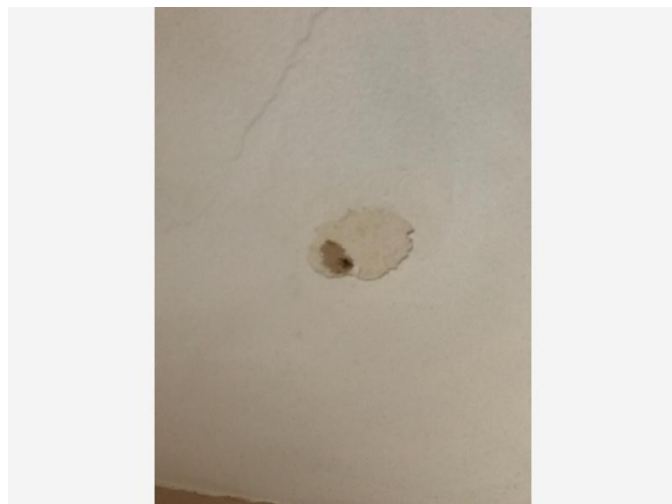
Fiche 9: Pleisterwerk plafond

Geen asbest

#	Type	Referentie	Resultaat
9.1	Mengmonster	2616387-02	Geen asbest

Beschrijving	Pleisterwerk plafond
Omgeving	Binnen
Primaire drager	Plafond
Bindmiddel van materiaal	Gips - kalk
Gebondenheid op basis van bindmiddel	Niet-hechtgebonden
Hoeveelheid (oppervlakte - dikte - aantal)	• 83,00 m ² - 1,00 cm - 1 stuk
Totaal volume	0,83 m ³
Identificatiemethode	Een monstername door de asbestdeskundige met laboanalyse door een asbestlabo.
Destructieve handeling voor identificatie	Nee
Opmerking	Geen stookruimte aanwezig in het inspectiegebied. In de natte ruimtes is geen pleisterwerk aan het plafond.
