# Asbestinventarisatetest

St.-Joris-Weertstraat 5, 3360 Bierbeek

Attestnummer : 20250917-000071.000

Uitgegeven op : 17.09.2025

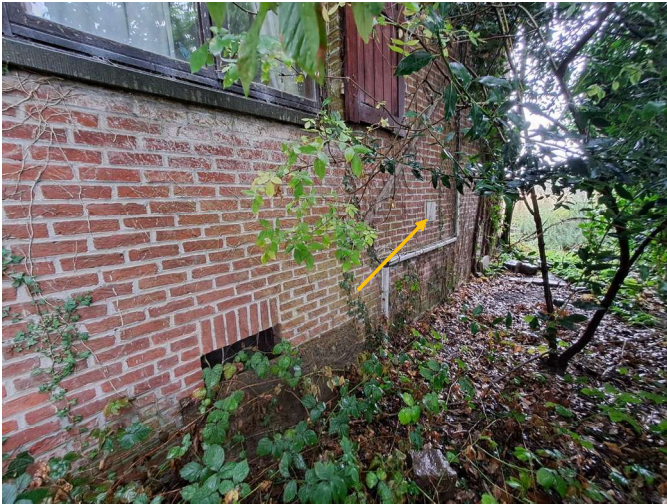
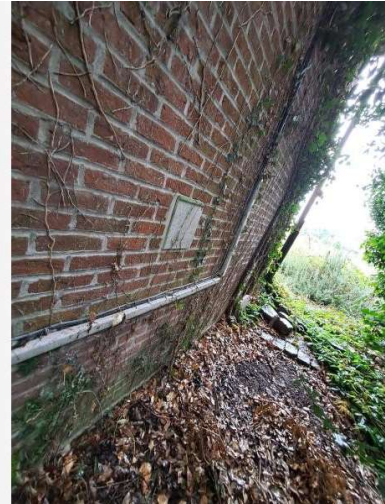
# Fiche 1: Roetluik uit vezelcement hoofdgebouw voorgevel

| Eindbeoordeling materiaalrisico | Verhoogd materiaalrisico en/of verhoogde kans op vezelvrijgave |

| Asbestsoort (vezeltype) | Crocidoliet aanwezig |
| Asbestconcentratie | Laag (< 50%) |
| Toestand van het materiaal | Licht beschadigd, licht verweerd. Intact calciumsilicaatmateriaal of categorie III 'gebondenheid' |

| Asbestmateriaal | Brandwerende afsluiting (prefab geheel) - Luik |

Verwijderen

- Zorg voor een veilig beheer. Vermijd het beschadigen van het asbestmateriaal. Controleer de toestand jaarlijks op wijzigingen.
- Voer bijkomende staalname(s) uit.

- Eenvoudige handelingen: mag via doe-het-zelf of door werknemer(s) met opleidingsattest eenvoudige handelingen  
Als dit materiaal verwijderd kan worden zonder het te breken, te beschadigen, dan mag dit met eenvoudige handelingen.

Materiaalspecifiek advies: Het roetluikje in 1 stuk verwijderen door het cementwerk errond voorzichtig los te kappen zonder het luikje zelf te beschadigen. Het kader rond het luikje ook mee verwijderen.

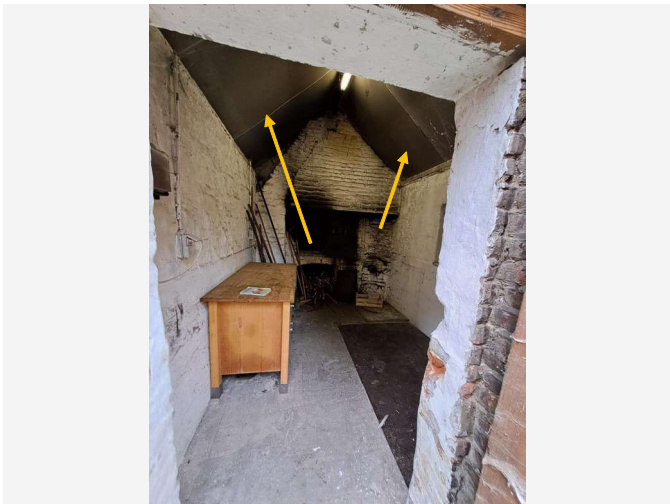
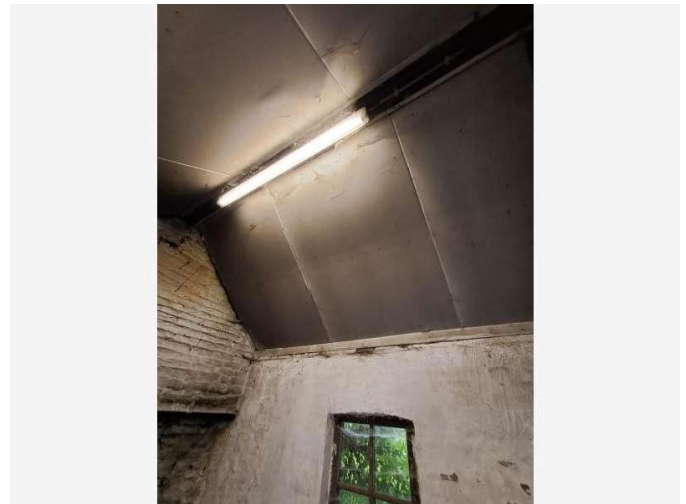
| Eindbeoordeling materiaalrisico | Verhoogd materiaalrisico en/of verhoogde kans op vezelvrijgave |

| Gebondenheid | Categorie 2: niet-hechtgebonden met matrix |
| Asbestsoort (vezeltype) | Amfibool aanwezig, uitgezonderd crocidoliet |
| Asbestconcentratie | Hoog ( $\geq 50\%$ ) |
| Toestand van het materiaal | Licht beschadigd, licht verweerd. Intact calciumsilicaatmateriaal of categorie III 'gebondenheid' |

| Asbestmateriaal | Plaat, paneel, tablet - Calciumsilicaat (type Pical, type Promatect) |
| Opmerking | <p>Hoeveelheid is een geschatte waarde.</p> <p>Asbesthoudendheid van deze panelen type pical is een aanname en kan enkel uitgesloten worden met een negatieve asbestanalyse. Bij structurele werken, renovatie of sloop wordt aangeraden om eerst aanvullend onderzoek (monstername) uit te voeren.</p> |

Verwijderen

- Zorg voor een veilig beheer. Vermijd het beschadigen van het asbestmateriaal. Controleer de toestand jaarlijks op wijzigingen.
- Verwijder dit asbestmateriaal zo snel mogelijk. Volg de toestand goed op.
- Voer bijkomende staalname(s) uit.

- Hermetische zone (erkend asbestverwijderaar)  
Dit betreft een niet-hechtgebonden asbestmateriaal. Het verwijderen van deze toepassing kan een grote vezelvrijgave tot gevolg hebben. Deze toepassing kan enkel verwijderd worden in een hermetische zone door een erkend asbestverwijderaar. De lijst van erkende asbestverwijderaars is te vinden op: [www.werk.belgie.be](http://www.werk.belgie.be) - Erkenningen. Bewaar bewijsdocumenten van de asbestverwijdering (facturen, werkplannen, foto's, afgiftebewijzen afval, vrijgavemetingen...) met het oog op een correcte actualisatie van het asbestattest.

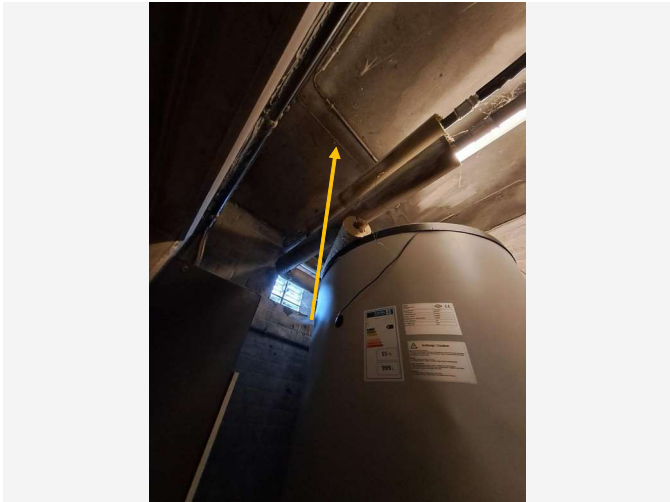
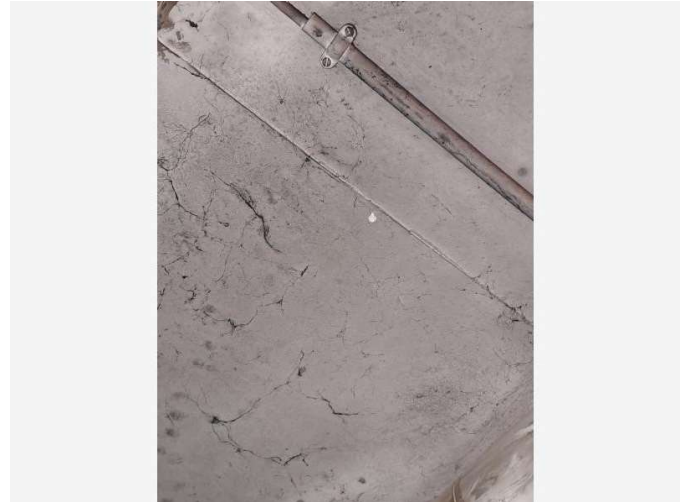
## Fiche 3: Calciumsilicaat platen type pical hoofdgebouw stookruimte +0

| Eindbeoordeling materiaalisico | Verhoogd materiaalisico en/of verhoogde kans op vezelvrijgave |

| Gebondenheid | Categorie 2: niet-hechtgebonden met matrix |
| Asbestsoort (vezeltype) | Amfibool aanwezig, uitgezonderd crocidoliet |
| Asbestconcentratie | Hoog ( $\geq 50\%$ ) |
| Toestand van het materiaal | Licht beschadigd, licht verweerd. Intact calciumsilicaatmateriaal of categorie III 'gebondenheid' |

| # | Type | Referentie | Resultaat |
|---|---|---|---|
| 3.1 | Puntmonster | 6 | Chrysotiel, Amosiet |

Verwijderen

- Zorg voor een veilig beheer. Vermijd het beschadigen van het asbestmateriaal. Controleer de toestand jaarlijks op wijzigingen.
- Verwijder dit asbestmateriaal zo snel mogelijk. Volg de toestand goed op.

- Hermetische zone (erkend asbestverwijderaar)  
Dit betreft een niet-hechtgebonden asbestmateriaal. Het verwijderen van deze toepassing kan een grote vezelvrijgave tot gevolg hebben. Deze toepassing kan enkel verwijderd worden in een hermetische zone door een erkend asbestverwijderaar. De lijst van erkende asbestverwijderaars is te vinden op: [www.werk.belgie.be](http://www.werk.belgie.be) - Erkenningen. Bewaar bewijsdocumenten van de asbestverwijdering (facturen, werkplannen, foto's, afgiftebewijzen afval, vrijgavemetingen...) met het oog op een correcte actualisatie van het asbestattest.

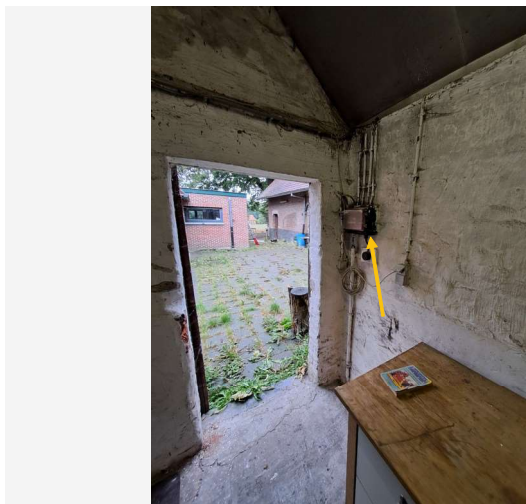
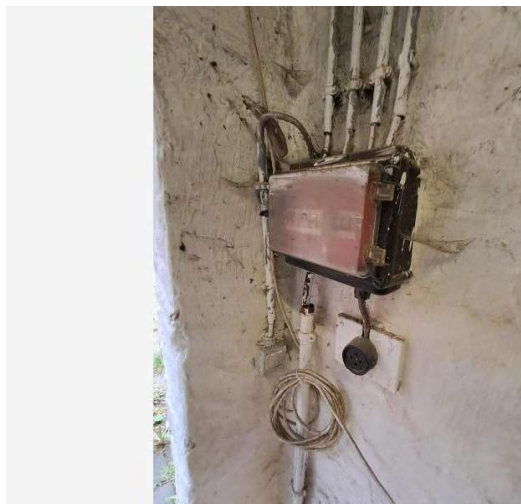
| Opmerking | <p>Hoeveelheid is een geschatte waarde.</p> <p>Bakeliet kan asbesthoudend zijn en kan enkel uitgesloten worden via een negatieve asbestanalyse. Monstername van elektrische toepassingen die nog in werking zijn, is echter niet mogelijk binnen het kader van het niet-destructief onderzoek zonder kans op gevolgschade.</p> |

Zorgvuldig beheren

Vermijd stofvorming en stofverspreiding op elk moment van de werken. Bevochtig of fixeer het materiaal. Het gebruik van sneldraaiende werktuigen (boormachine, slijpschijf, hogedrukreiniger ♯ ♯) is verboden.

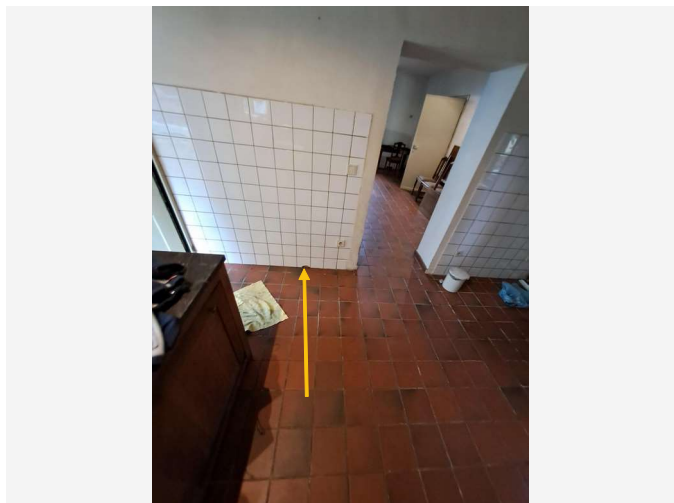
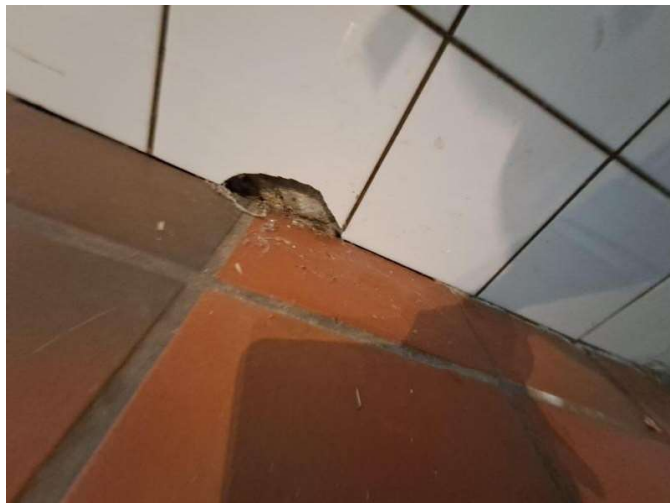
## Fiche 17: Tegellijm (cement) achter tegels/plinten keuken +0

| Opmerking | <p>Het betreft harde grijze cementmortel. Het bindmiddel van de tegellijm bestaat hoofdzakelijk uit cement.</p> <p>De hoeveelheid is een inschatting.</p> |
