# Asbestinventarisatetest

41057A0559/00C000

Attestnummer : 20251202-000098.000

## Zone 1: Bijgebouw

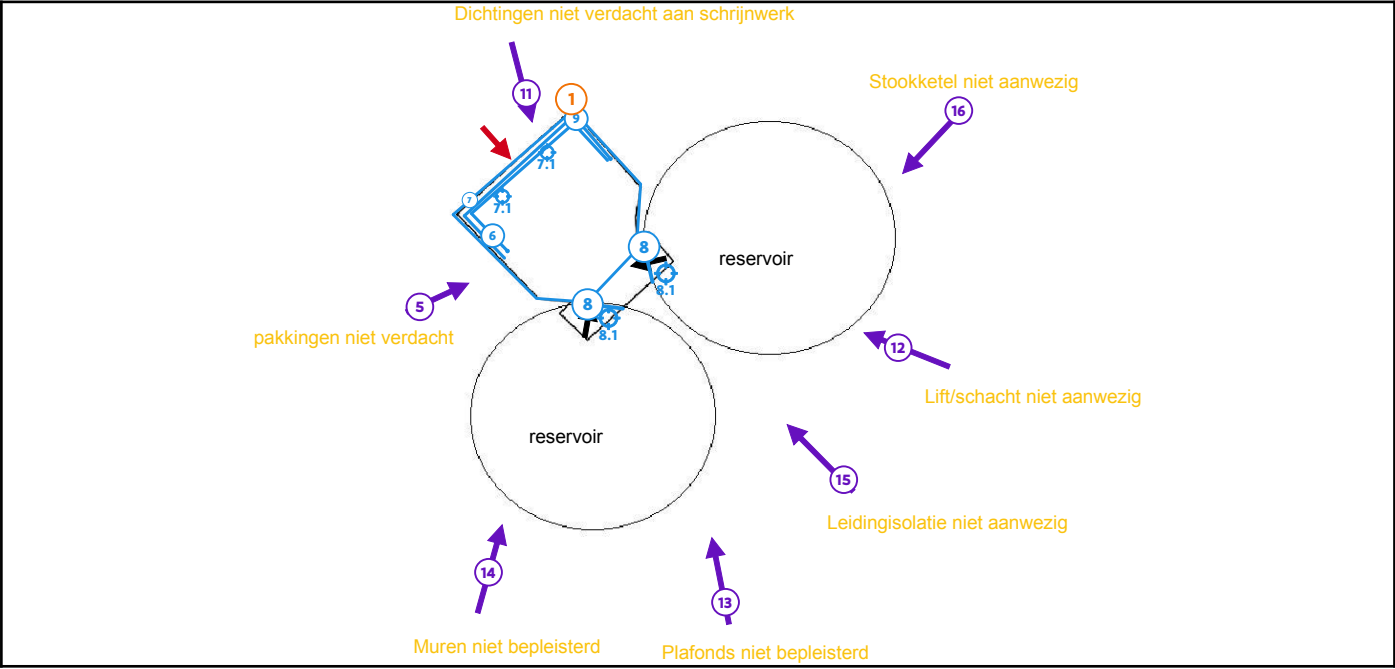
# Plan 1.1: +0

| Beschrijving | Type | Actie |
|---|---|---|
| 1. Cementbuis hemelwaterafvoer | Asbestmateriaal | Verwijderen |

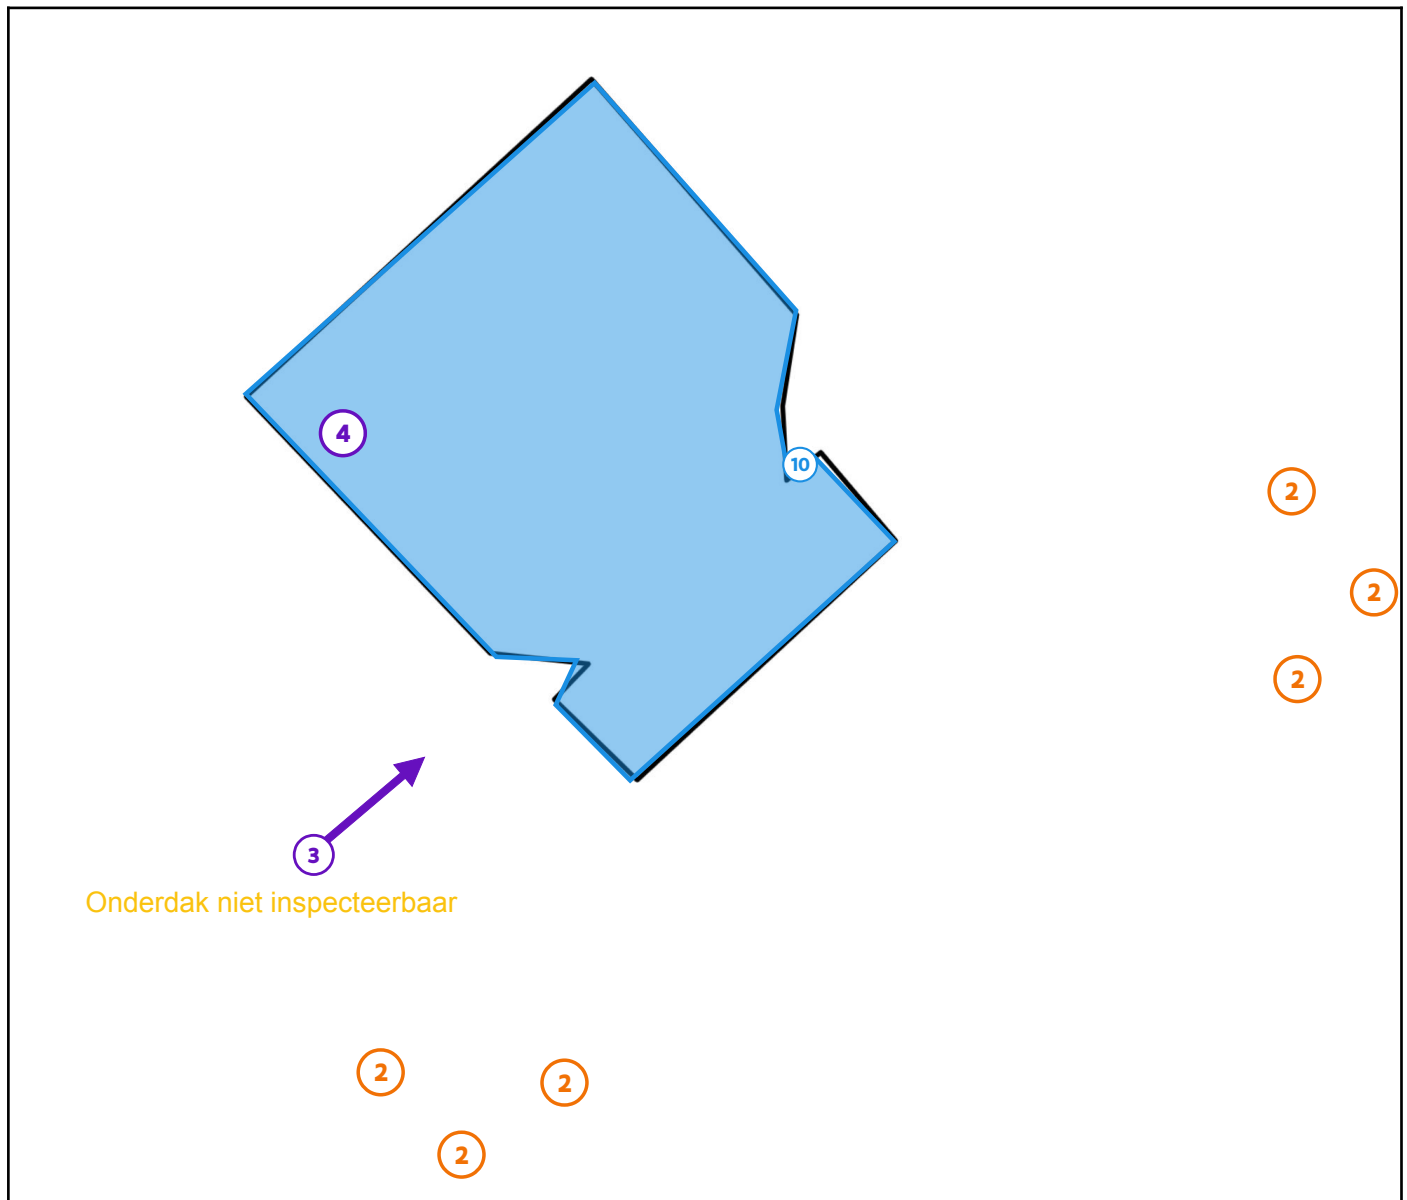
## Plan 1.2: Bijgebouw plan

| Beschrijving | Type | Actie |
|---|---|---|
| 2. Rookgaskanaal/verluchting cementbuis | Asbestmateriaal | Verwijderen |
| 3. Onderdak niet inspecteerbaar | Beperking | - |
| 4. Schoorsteen en schacht binnenkant niet inspecteerbaar | Beperking | - |

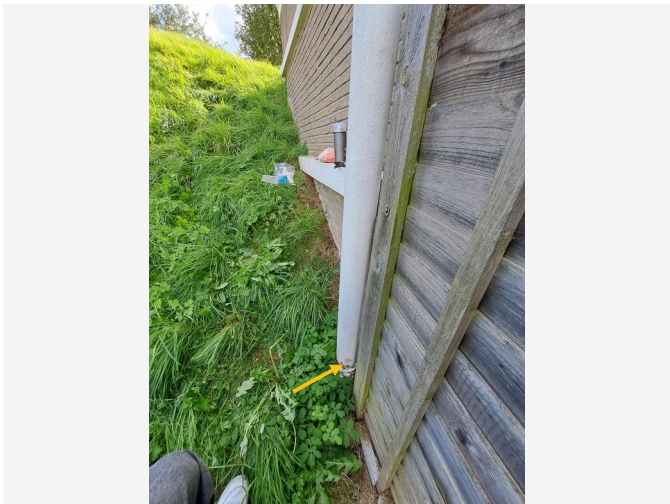
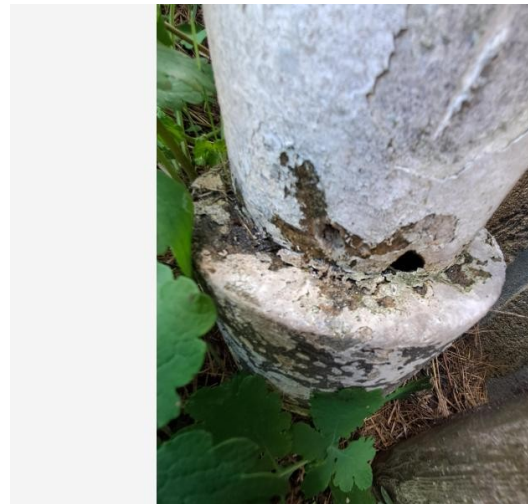
Het asbestmateriaal valt onder de mijlpaal van 2034.

| Eindbeoordeling materiaalrisico | Verhoogd materiaalrisico en/of verhoogde kans op vezelvrijgave |

| Gebondenheid | Categorie 1: hechtgebonden in oorsprong |
| Asbestsoort (vezeltype) | Alleen chrysotiel |
| Asbestconcentratie | Laag (< 50%) |
| Afschermingsgraad van het gehele materiaal | Geheel of deels vrij aan de buitenlucht |
| Toestand van het materiaal | Matig beschadigd, matig verweerd |

| Beschrijving | Cementbuis hemelwaterafvoer |
| Hoeveelheid (lengte - omtrek - dikte - aantal) | <ul style="list-style-type: none"><li>• 3,00 m - 40,00 cm - 1,00 cm - 1 stuk</li></ul> |

- Zorg voor een veilig beheer. Vermijd het beschadigen van het asbestmateriaal. Controleer de toestand jaarlijks op wijzigingen.
- Verwijder dit asbestmateriaal zo snel mogelijk. Volg de toestand goed op.
- Hemelwater dat afspoelt van asbestcement daken of gevels kan asbestdeeltjes bevatten. Gebruik het enkel voor gesloten circuits (bv. spoelen toiletten). Reinig na het vervangen van het dak of de gevel de dakgoten en regenwaterput of -ton om asbesthoudend sediment of slib te verwijderen

- Eenvoudige handelingen: mag via doe-het-zelf of door werknemer(s) met opleidingsattest eenvoudige handelingen  
Als dit materiaal verwijderd kan worden zonder het te breken, te beschadigen ⚠, dan mag dit met eenvoudige handelingen.

Vermijd stofvorming en stofverspreiding op elk moment van de werken. Bevochtig of fixeer het materiaal. Het gebruik van sneldraaiende werktuigen (boormachine, slijpschijf, hogedrukreiniger ⚠) is verboden.

Zorg voor gepaste persoonlijke beschermingsmiddelen: minimaal FFP3 mondmasker (EN 149),

wegwerpoverall met kap (minimaal Cat III, type 5/6), wegwerphandschoenen en overschoenen of afspoelbaar schoeisel.

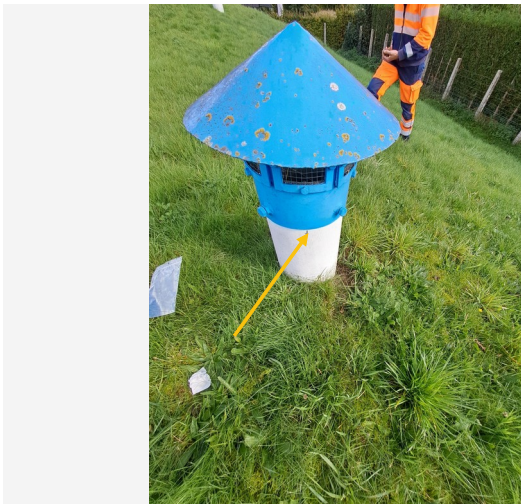
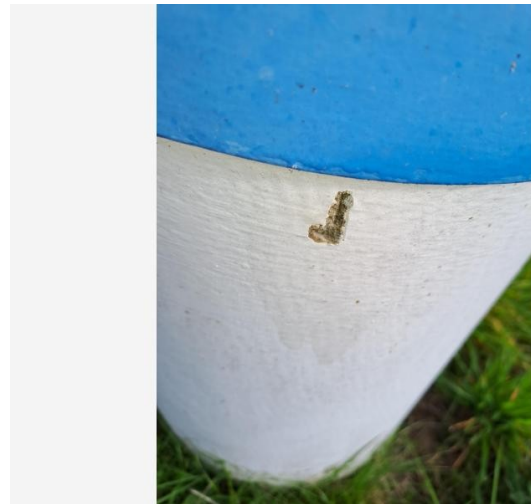
Het asbestmateriaal valt onder de mijlpaal van 2034.

De cementbuis mag niet gereinigd worden.

| Eindbeoordeling materiaalrisico | Verhoogd materiaalrisico en/of verhoogde kans op vezelvrijgave |

| Afschermingsgraad van het gehele materiaal | Geheel of deels (ook) vrij aan binnenluchtstromen |
| Toestand van het materiaal | Matig beschadigd, matig verweerd |

| Beschrijving | Rookgaskanaal/verluchting cementbuis |
| Hoeveelheid (lengte - omtrek - dikte - aantal) | <ul style="list-style-type: none"><li>• 1,00 m - 60,00 cm - 1,00 cm - 6 stuks</li></ul> |

- Zorg voor een veilig beheer. Vermijd het beschadigen van het asbestmateriaal. Controleer de toestand jaarlijks op wijzigingen.
- Verwijder dit asbestmateriaal zo snel mogelijk. Volg de toestand goed op.
- Voer bijkomende staalname(s) uit.

- Eenvoudige handelingen: mag via doe-het-zelf of door werknemer(s) met opleidingsattest eenvoudige handelingen  
Als dit materiaal verwijderd kan worden zonder het te breken, te beschadigen of te verspreiden, dan mag dit met eenvoudige handelingen.

Vermijd stofvorming en stofverspreiding op elk moment van de werken. Bevochtig of fixeer het materiaal. Het gebruik van sneldraaiende werktuigen (boormachine, slijpschijf, hogedrukreiniger) is verboden.

Zorg voor gepaste persoonlijke beschermingsmiddelen: minimaal FFP3 mondkap (EN 149), wegwerpoverall met kap (minimaal Cat III, type 5/6), wegwerphandschoenen en overschoenen of afspoelbaar schoeisel.

Materiaalspecifiek advies: Het cementwerk rond de cementbuis voorzigt loskappen om in 1 stuk te kunnen verwijderen zonder beschadiging.

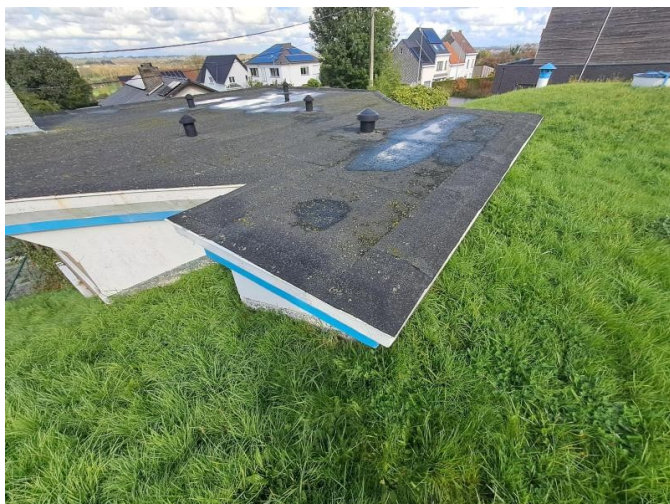
**Reden:** Het te onderzoeken materiaal situeert zich hoger dan 3,50 m te rekenen vanaf een veilige ondergrond

**Uitleg van de asbestdeskundige:** Het onderdak kon niet vastgesteld en/of geïnspecteerd worden. Aan de binnenzijde is het plafond afgewerkt dat niet zonder permanente beschadiging kan vrijgemaakt worden. Aan de buitenzijde i omdat de dakbedekking niet zonder beschadiging kan verplaatst worden.

Bij het standaard niet-destructief onderzoek wordt geen verborgen asbest geïnspecteerd waarvoor bedekkende materialen gedemonteerd, beschadigd of opengebroken moeten worden. Wenst de eigenaar ook ingesloten asbest te laten inspecteren dan kan hij de asbestdeskundige vrijwillig vragen om een aanvullend (destructief) onderzoek te doen, bijvoorbeeld voorafgaand aan werken of sloop.

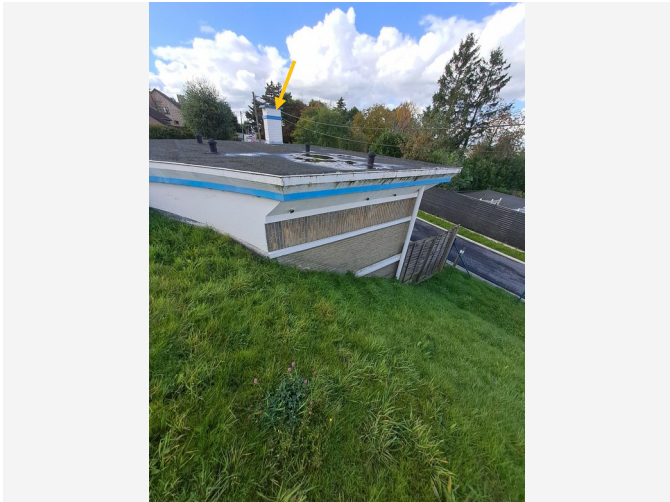
## Fiche 4: Schoorsteen en schacht binnenkant niet inspecteerbaar

**Reden:** Het te onderzoeken materiaal situeert zich hoger dan 3,50 m te rekenen vanaf een veilige ondergrond

**Uitleg van de asbestdeskundige:** De gemetste schoorstenen op het dak en de bijhorende schachten kunnen niet onderzocht worden aan de binnenzijde vanwege hoogtebeperking hoger dan 3m50 vanaf een veilige ondergrond. Aan de buitenzijde werden geen asbestverdachte materialen vastgesteld, maar aan de binnenzijde kunnen geen vaststellingen gedaan worden binnen dit niet-destructief onderzoek.

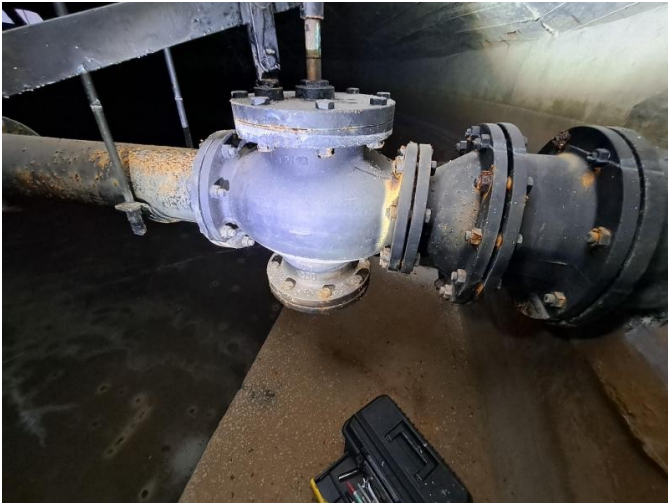
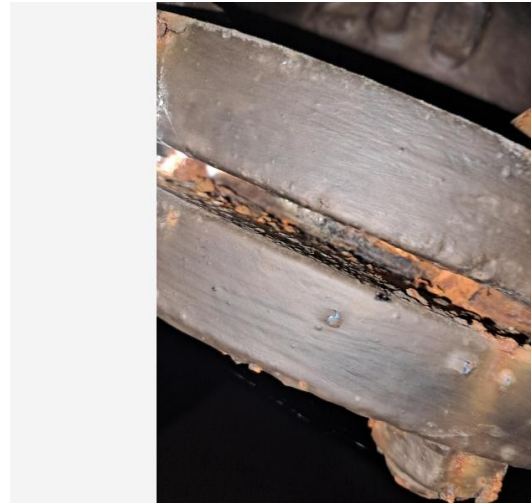
Pakkingen niet verdacht. Deze bestaan uit rubber/siliconen.

| Basis voor advies | De asbestdeskundige beoordeelt het materiaal als niet-asbestverdacht. |

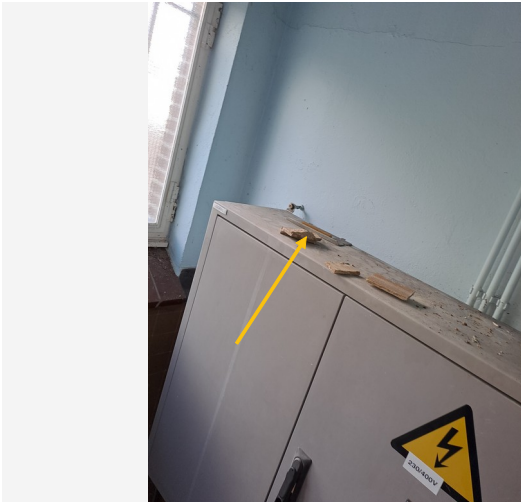
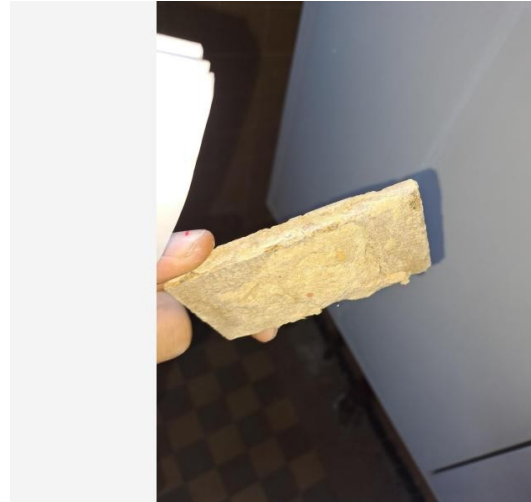
## Fiche 6: Tegellijm (zand/gips) achter tegels/plinten van binnenmuur voorgevel

Geen asbest

| Opmerking | <p>Deze (bruine, beige, witte of lichtgrijze) tegellijm is brozer en brokkeliger dan cementmortel. Het bindmiddel van de tegellijm bestaat hoofdzakelijk uit een mengsel van zand en gips.</p> <p>De hoeveelheid is een inschatting.</p> |

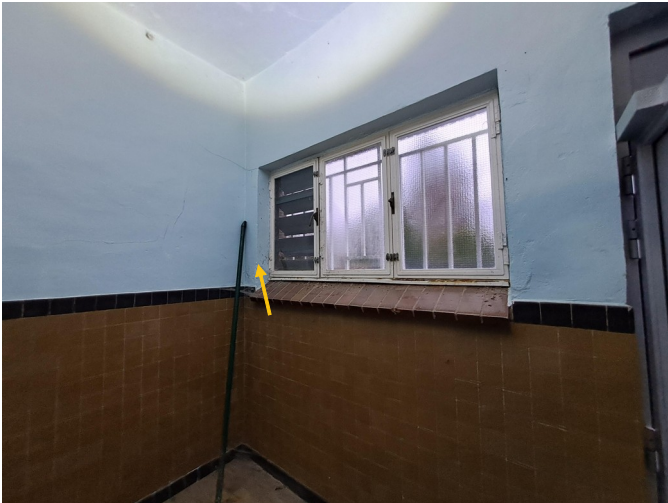
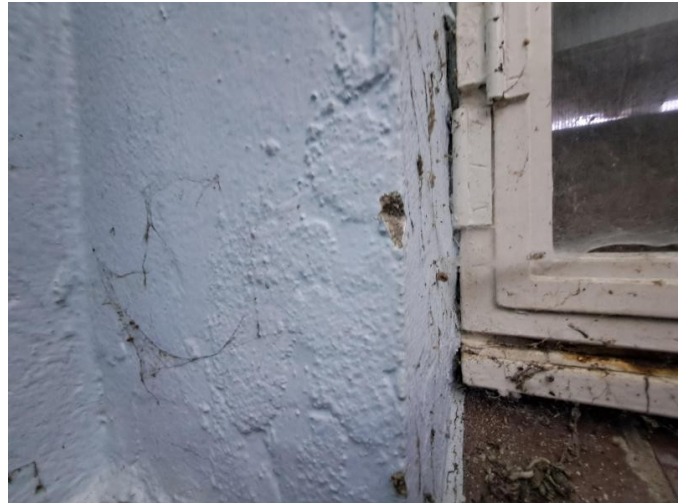
## Fiche 7: Cementering binnenmuren

Geen asbest

| # | Type | Referentie | Resultaat |
|---|---|---|---|
| 7.1 | Mengmonster | 5 | Geen asbest |

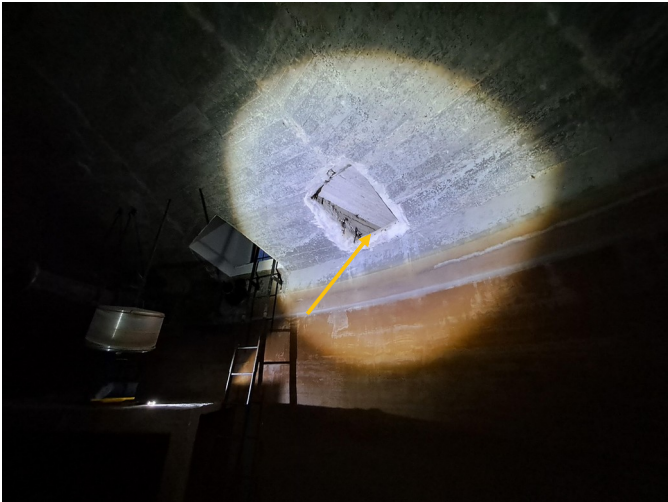
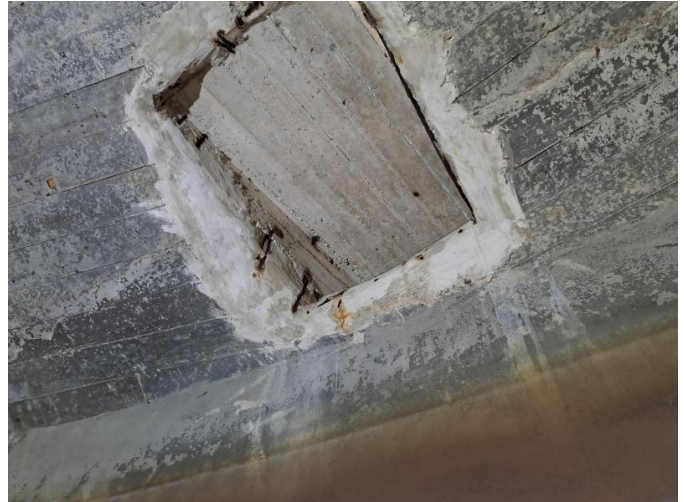
## Fiche 8: Cementering binnenmuren reservoir waterdoorvoer

Geen asbest

| # | Type | Referentie | Resultaat |
|---|---|---|---|
| 8.1 | Mengmonster | 6 | Geen asbest |

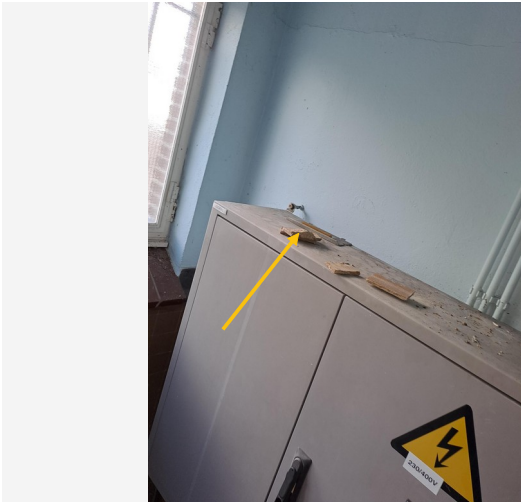
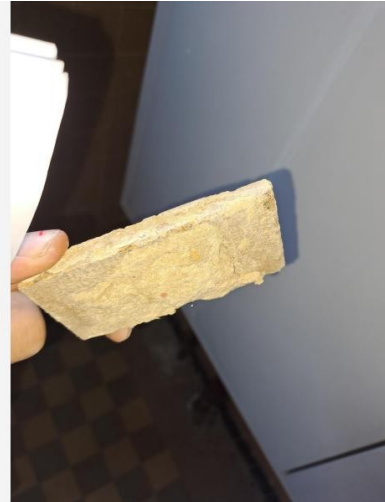
## Fiche 9: Tegel los afkomstig van binnenmuur voorgevel

Geen asbest

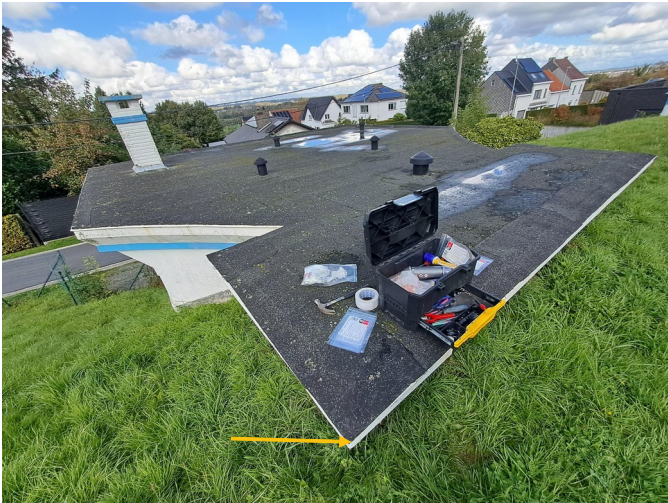
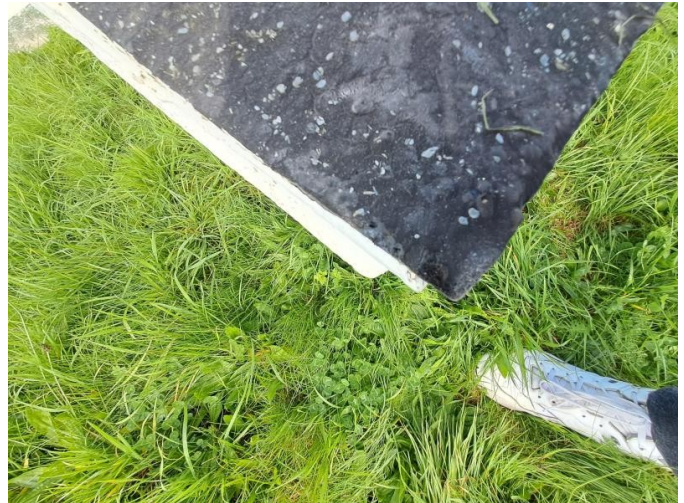
## Fiche 10: Roofing op plat dak

Geen asbest

| Opmerking | <p>Hoeveelheid is een geschatte waarde.</p> <p>Negatief resultaat van de staalname van roofing doet enkel uitspraak over de toplaag en heeft geen betrekking op onderliggende lagen. Om een volledig beeld te krijgen over de volledige dakbedekking van het plat dak is een destructief onderzoek noodzakelijk</p> |

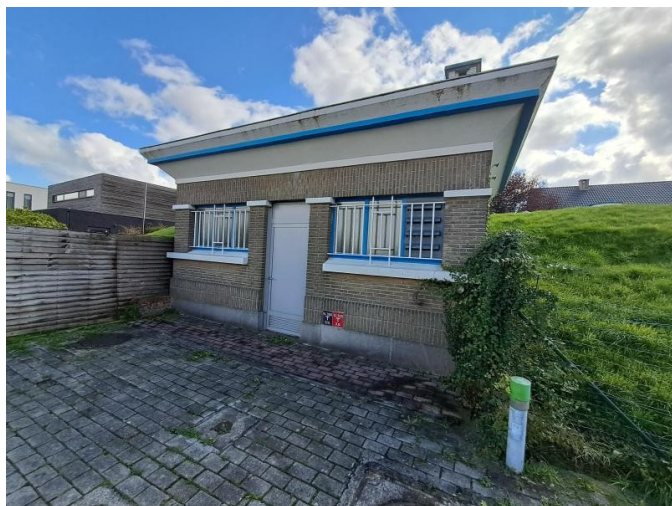
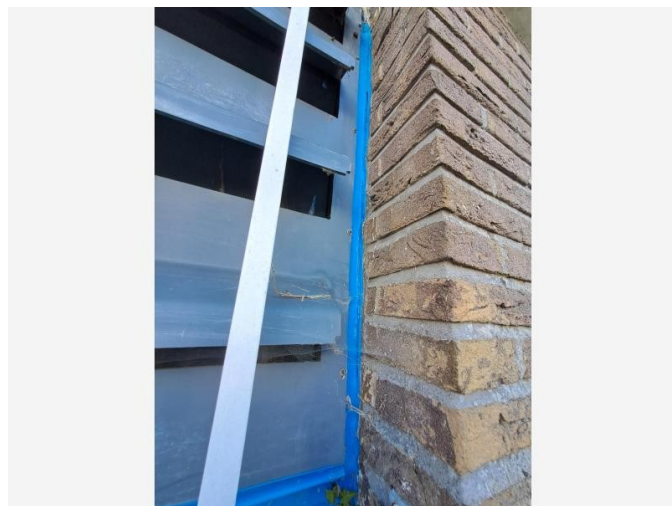
### Fiche 11: Dichtingen niet verdacht aan schrijnwerk

| Beschrijving | Notitie | Terug te vinden op plannen |
|---|---|---|
| Fiche 11: Dichtingen niet verdacht aan schrijnwerk | <p>Onderdeel van verplichte checklist 'verplicht te beschrijven ruimte of materiaal':</p> <p>Het waarneembaar afdichtingsmateriaal aan schrijnwerk, gevelopeningen of gelijkwaardig bestaat uit niet-asbestverdacht materiaal, nl. silicone, rubber, kunststof of cement (geen vezelcement).</p> | Plan 1.1: +0 |
