# Asbestinventarisatetest

Hugo Verrieststraat 77, 8550 Zwevegem

Attestnummer : 20230616-000459.000

Uitgegeven op : 16.06.2023

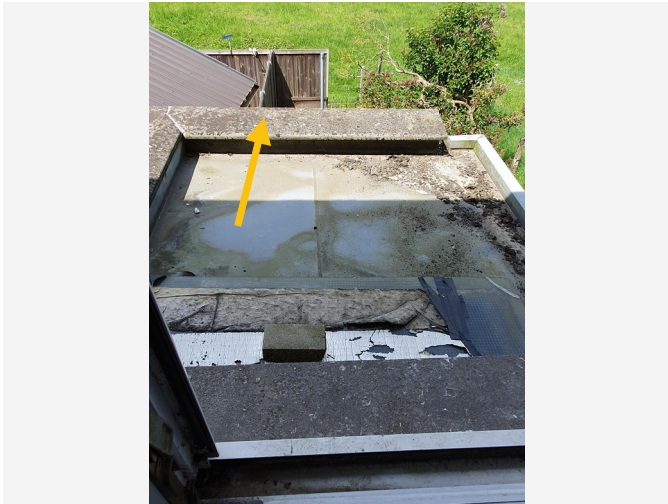
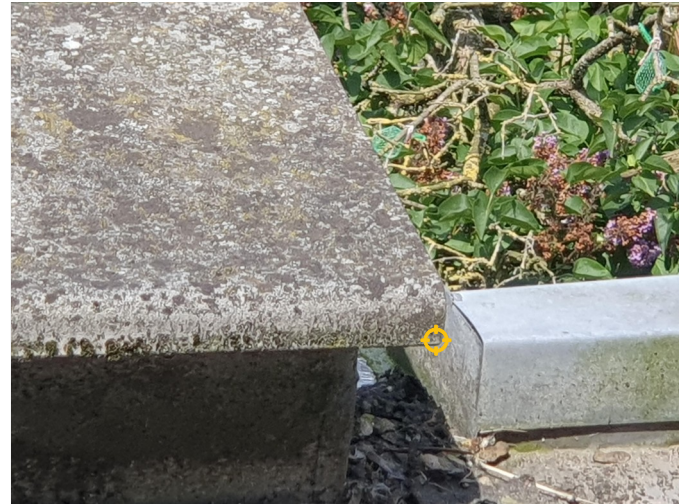
Het asbestmateriaal valt onder de mijlpaal van 2040.

Zorgvuldig beheren

| Eindbeoordeling materiaalisico | Laag materiaalisico en/of verlaagde kans op vezelvrijgave |

| Toestand van het materiaal | Licht beschadigd, licht verweerd. Intact materiaal type Pical – asbestboard of categorie III 'gebondenheid' |

| # | Type | Referentie | Resultaat |
|---|---|---|---|
| 1.1 | Puntmonster | HV77-230520-8 | Chrysotiel |

| Beschrijving | Achterbouw: dekstenen op muren |
| Asbestmateriaal | Deksteen, muurkap - Hol |

- Zorg voor een veilig beheer. Vermijd het beschadigen van het asbestmateriaal. Controleer de toestand jaarlijks op wijzigingen.

- Eenvoudige handelingen: mag via doe-het-zelf of door werknemer(s) met opleidingsattest eenvoudige handelingen  
De dekstenen kunnen eenvoudig verwijderd worden zonder te breken mits de nodige veiligheidsmaatregelen.

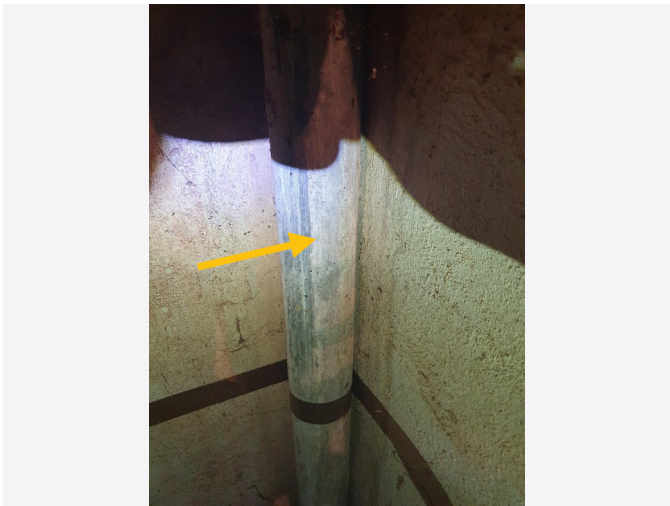
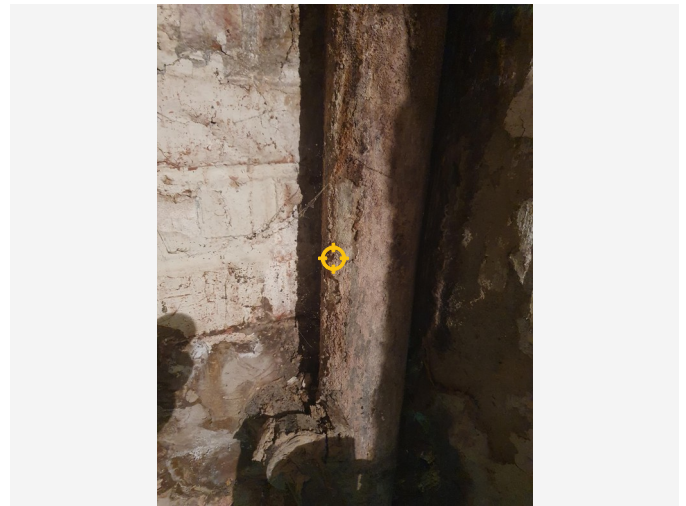
Het asbestmateriaal valt onder de mijlpaal van 2040.

Zorgvuldig beheren

| Eindbeoordeling materiaalrisico | Laag materiaalrisico en/of verlaagde kans op vezelvrijgave |

| Toestand van het materiaal | Licht beschadigd, licht verweerd. Intact materiaal type Pical – asbestboard of categorie III 'gebondenheid' |

| # | Type | Referentie | Resultaat |
|---|---|---|---|
| 2.1 | Puntmonster | HV77-230520-12 | Chrysotiel |

| Beschrijving | Kelder -1: afvoerbuis |

| Opmerking | <p>Slechts 2 lm zichtbaar.</p> <p>Loopt mogelijks nog verder onder de grond en is vermoedelijk afkomstig vanuit de badkamer (ingemetst in muren).</p> |

- Zorg voor een veilig beheer. Vermijd het beschadigen van het asbestmateriaal. Controleer de toestand jaarlijks op wijzigingen.

- Eenvoudige handelingen: mag via doe-het-zelf of door werknemer(s) met opleidingsattest eenvoudige handelingen  
De asbestcementbuizen kunnen eenvoudig verwijderd worden door het weggappen van de materialen (cement/stenen) rondom de buizen.

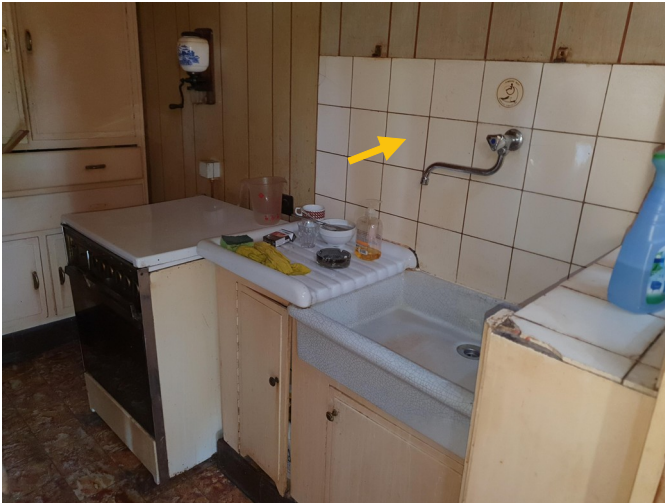
Vrije foto

Cementlijm van faïencetegels kan mogelijks asbest bevatten. Op het moment van de opmaak van het asbestattest zijn de faïencetegels intact.

Er zijn faïencetegels aanwezig in de keuken +0 (2 m<sup>2</sup>).

De cementlijm van de faïencetegels in de badkamer is niet asbesthoudend (zie laboanalyse HV77-230520-7).

| Identificatiemethode | Geen staalname mogelijk wegens faïencetegels intact. |

Bij eventuele renovatiewerken is een bijkomende staalname van de cementlijm in de keuken aangewezen.

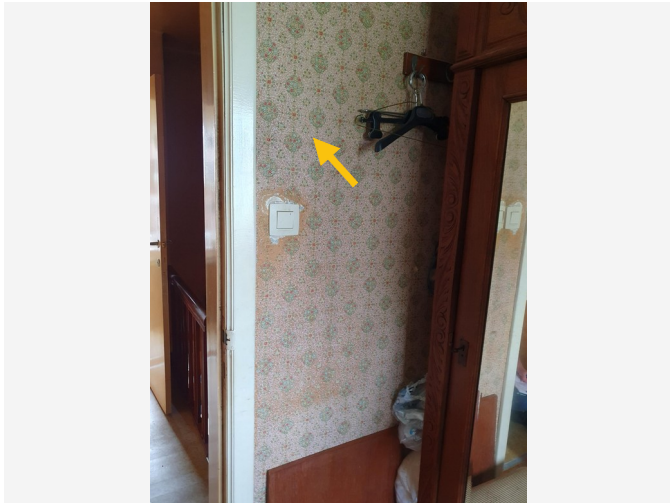
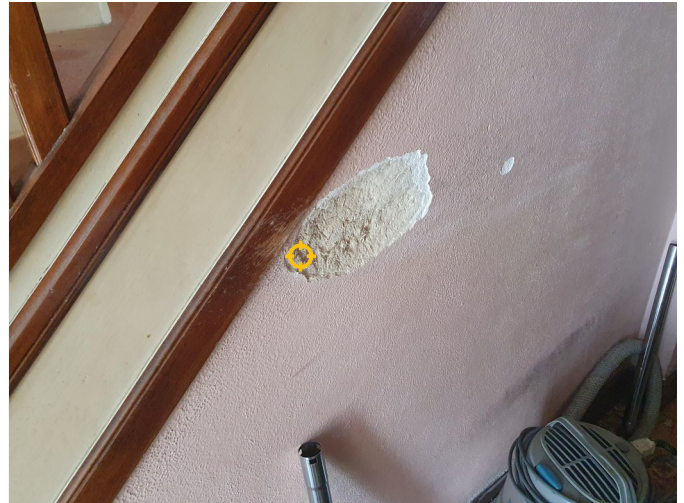
## Fiche 4: Pleisterwerk muren

Geen asbest

| # | Type | Referentie | Resultaat |
|---|---|---|---|
| 4.1 | Mengmonster | HV77-230520-2 | Geen asbest |

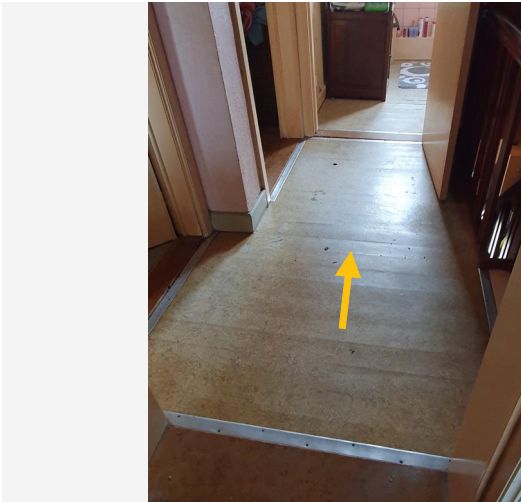
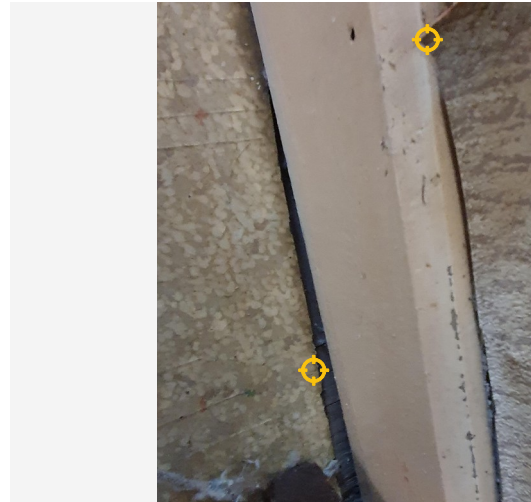
## Fiche 5: Verdieping +1: gang en badkamer - vloerbekleding

Geen asbest

| # | Type | Referentie | Resultaat |
|---|---|---|---|
| 5.1 | Puntmonster | HV77-230520-4 | Geen asbest |

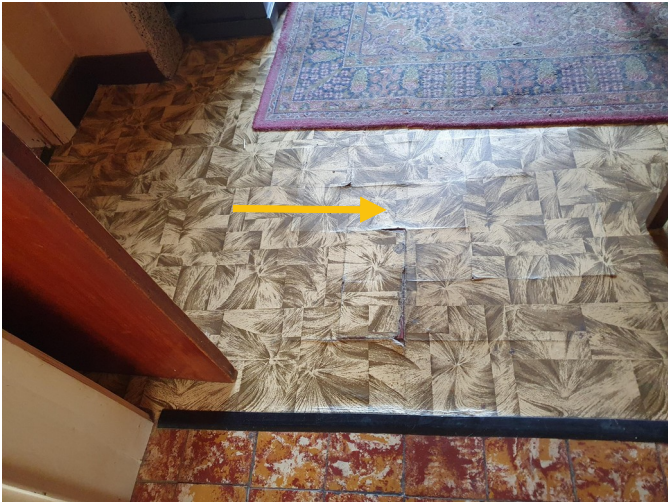
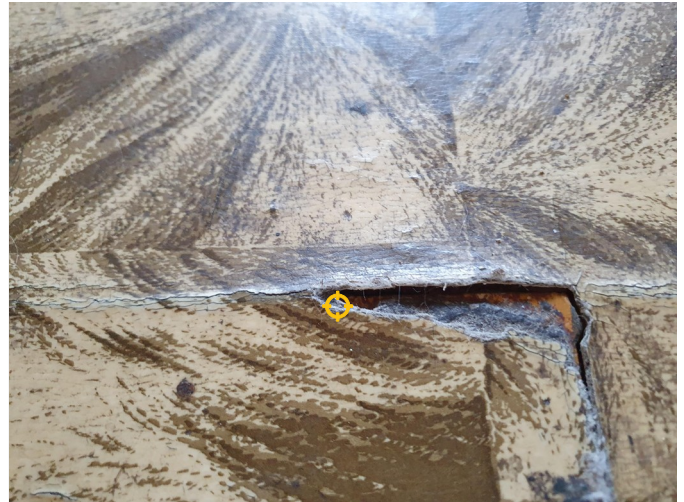
## Fiche 6: Gelijkvloers: halve woonkamer - vloerbekleding

Geen asbest

| # | Type | Referentie | Resultaat |
|---|---|---|---|
| 6.1 | Puntmonster | HV77-230520-9 | Geen asbest |

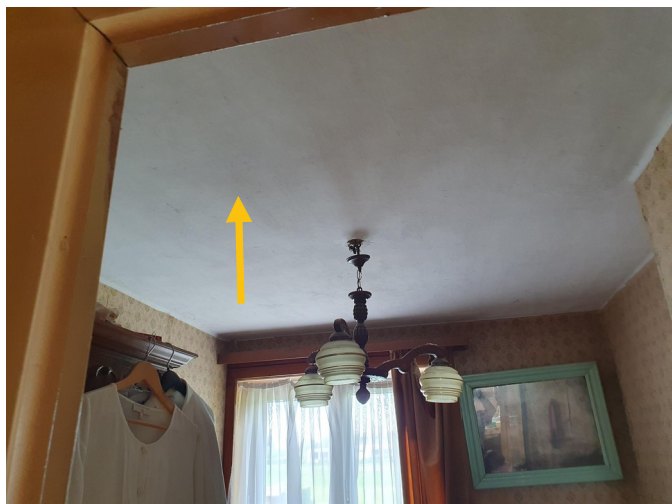
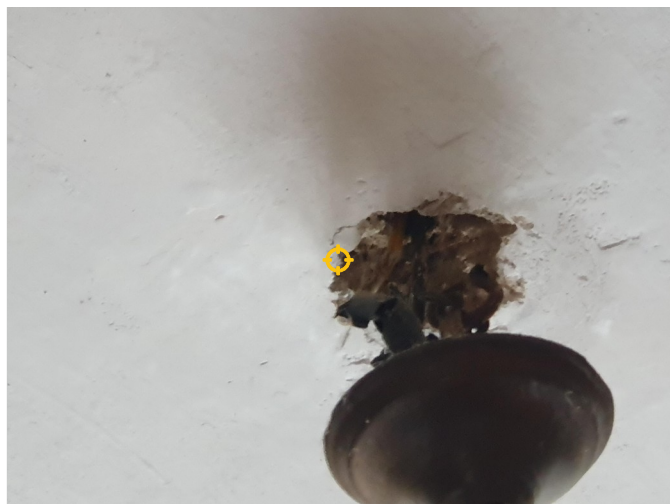
## Fiche 7: Pleisterwerk plafond

Geen asbest

| # | Type | Referentie | Resultaat |
|---|---|---|---|
| 7.1 | Mengmonster | HV77-230520-3 | Geen asbest |

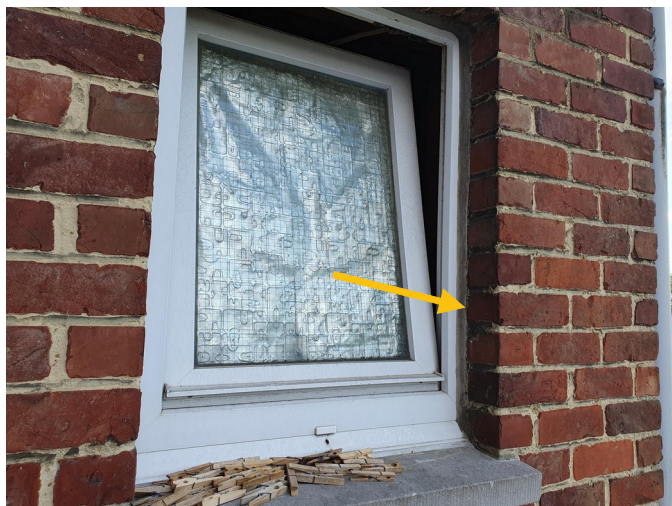
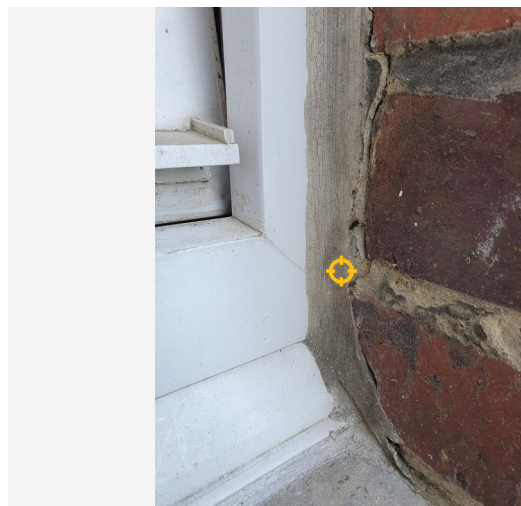
Geen asbest

| # | Type | Referentie | Resultaat |
|---|---|---|---|
| 8.1 | Puntmonster | HV77-230520-11 | Geen asbest |

| Beschrijving | Mastiek tussen raam-/deurkader en muur |

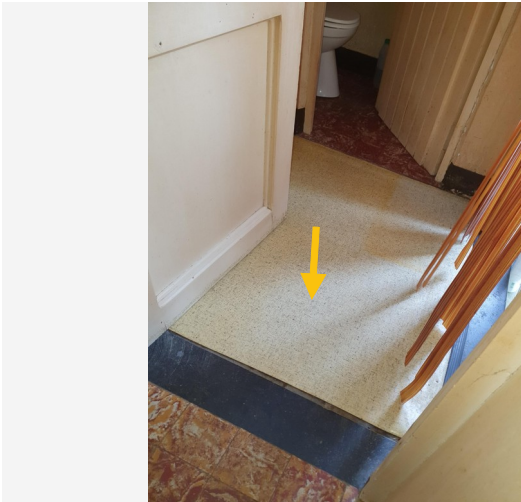
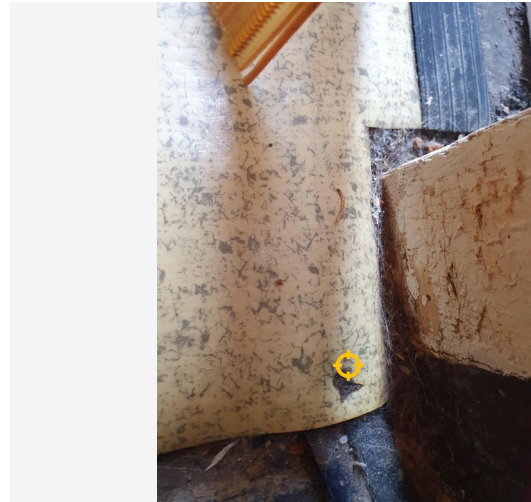
## Fiche 9: Gelijkvloers: berging naast keuken- vloerbekleding

Geen asbest

| # | Type | Referentie | Resultaat |
|---|---|---|---|
| 9.1 | Puntmonster | HV77-230520-10 | Geen asbest |

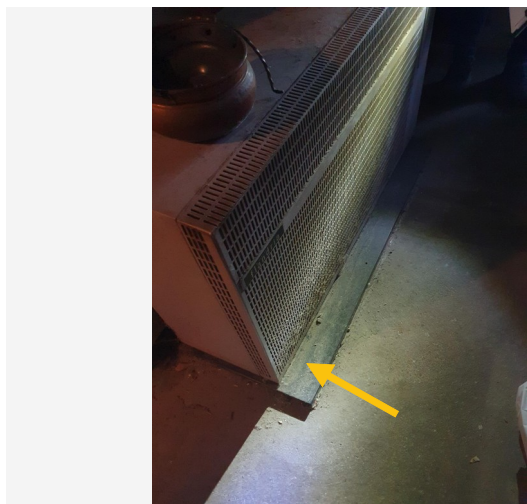
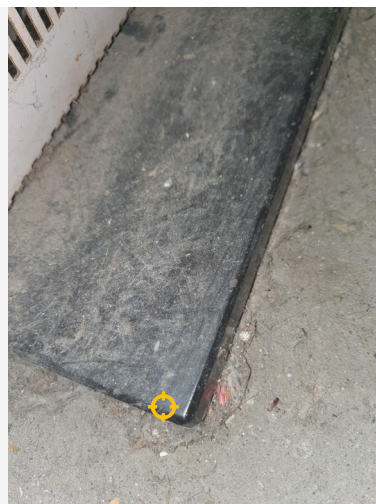
Geen asbest

| # | Type | Referentie | Resultaat |
|---|---|---|---|
| 10.1 | Puntmonster | HV77-230520-13 | Geen asbest |

| Beschrijving | Kelder -1: plaat onder radiator |

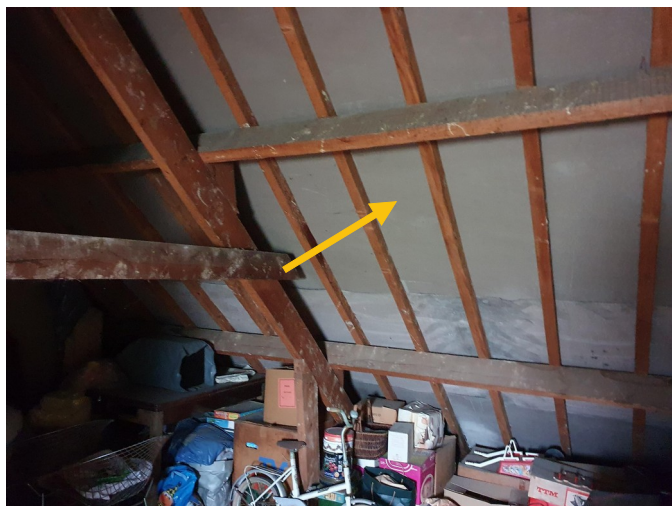
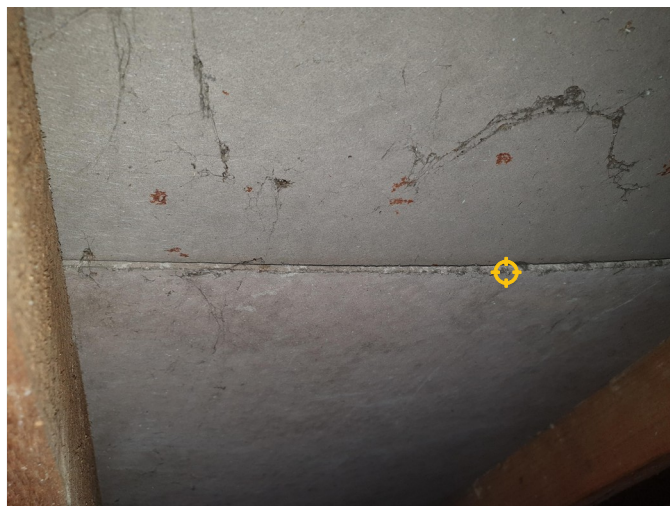
## Fiche 11: Zolder: onderdakplaten

Geen asbest

| # | Type | Referentie | Resultaat |
|---|---|---|---|
| 11.1 | Puntmonster | HV77-230520-1 | Geen asbest |

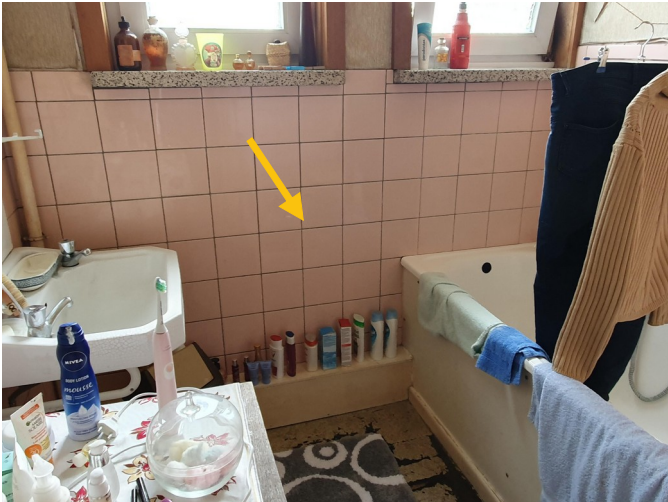
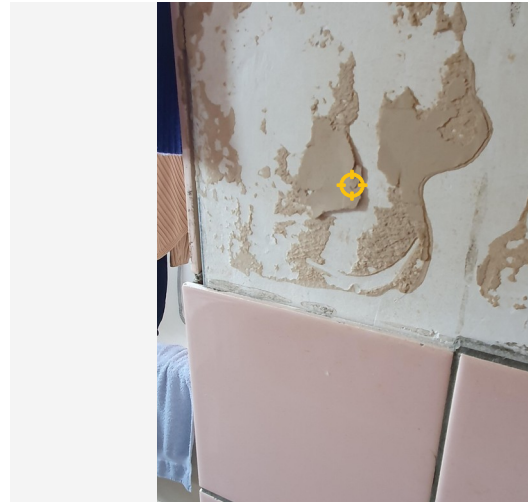
## Fiche 12: Verdieping +1: badkamer - cementlijm faïencetegels

Geen asbest

| # | Type | Referentie | Resultaat |
|---|---|---|---|
| 12.1 | Puntmonster | HV77-230520-7 | Geen asbest |

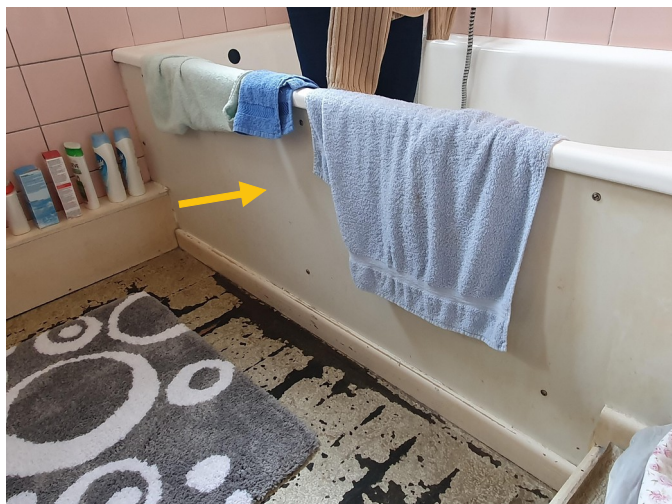
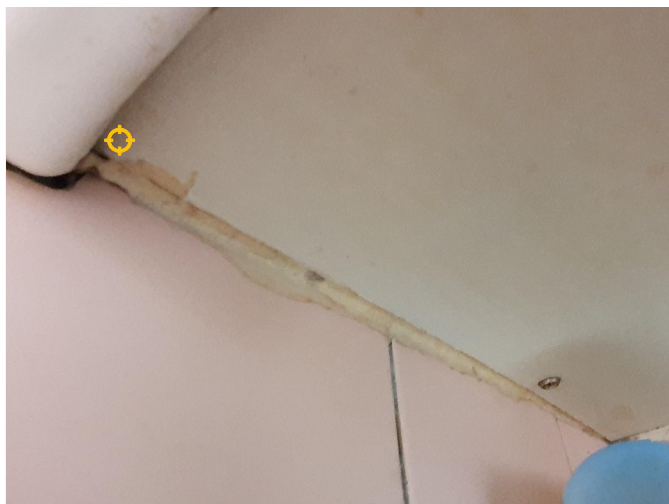
## Fiche 13: Verdieping +1: badkamer - plaat aan badkuip

Geen asbest

| # | Type | Referentie | Resultaat |
|---|---|---|---|
| 13.1 | Puntmonster | HV77-230520-6 | Geen asbest |

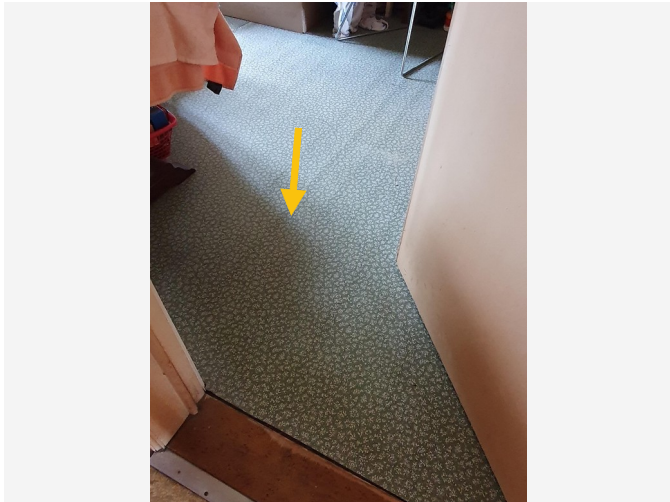
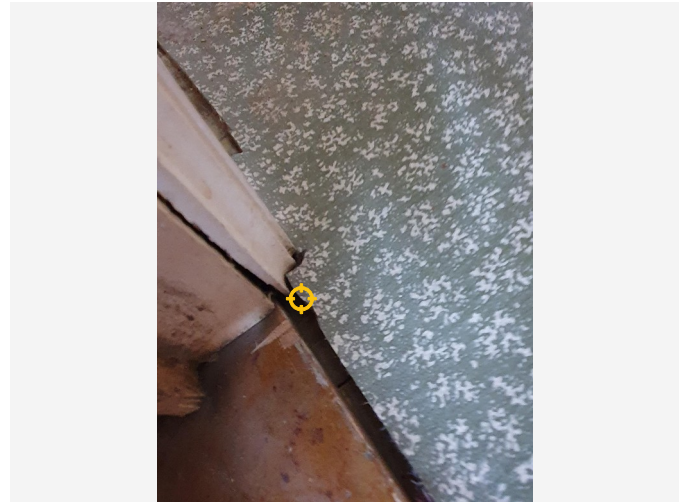
## Fiche 14: Verdieping +1: slaapk. straatkant - vloerbekleding

Geen asbest
