# Asbestinventarisatetest

Hazelaarsstraat 11, 8520 Kuurne

Attestnummer : 20241107-000353.000

Uitgegeven op : 07.11.2024

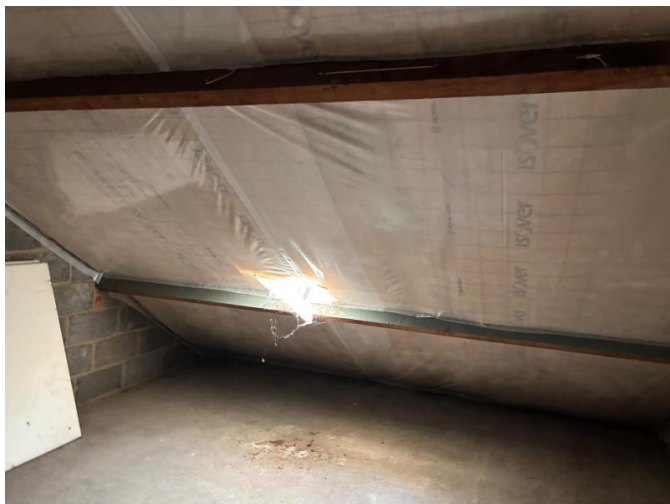
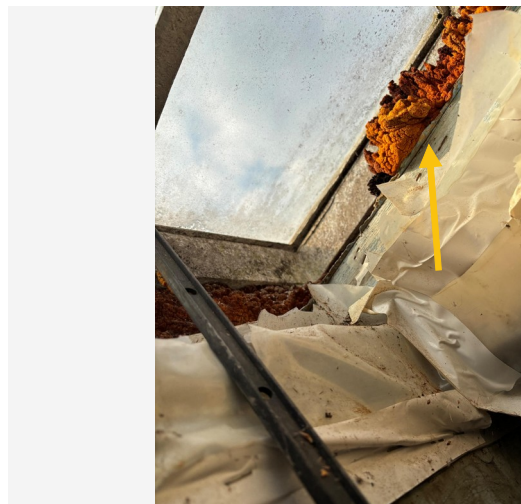
Het asbestmateriaal valt onder de mijlpaal van 2040.

Maatregelen nemen

| Eindbeoordeling materiaalisico | Verhoogd materiaalisico en/of verhoogde kans op vezelvrijgave |

| Asbestsoort (vezeltype) | Crocidoliet aanwezig |
| Toestand van het materiaal | Licht beschadigd, licht verweerd. Intact calciumsilicaatmateriaal of categorie III 'gebondenheid' |

| Beschrijving | Onderdak |
| Opmerking | <p>De genoteerde hoeveelheid is een schatting.</p> <p>De menuiserieplaten bevinden zich aan de isolatielaag en damp scherm maar zijn vast te stellen aan het zolderraampje.</p> |

- Zorg voor een veilig beheer en verwijder dit asbestmateriaal wanneer het bij werken eenvoudig bereikbaar wordt. Controleer de toestand jaarlijks op wijzigingen.

- Eenvoudige handelingen: mag via doe-het-zelf of door werknemer(s) met opleidingsattest eenvoudige handelingen  
Vooraf de zolder legen en de ondergrond bedekken met plasticfolie. De dakisolatie verwijderen. De dakpannen en panlatten afnemen. De platen fixeren en voorzichtig los maken, vervolgens rustig verwijderen zonder deze te breken of ermee te gooien. Verpakken in dubbelwandige afvalzakken en correct afvoeren. Aandacht hebben voor de persoonlijke beschermingsmaatregelen zoals minstens een ffp3-masker, wegwerphandschoenen en een tyvecpak.

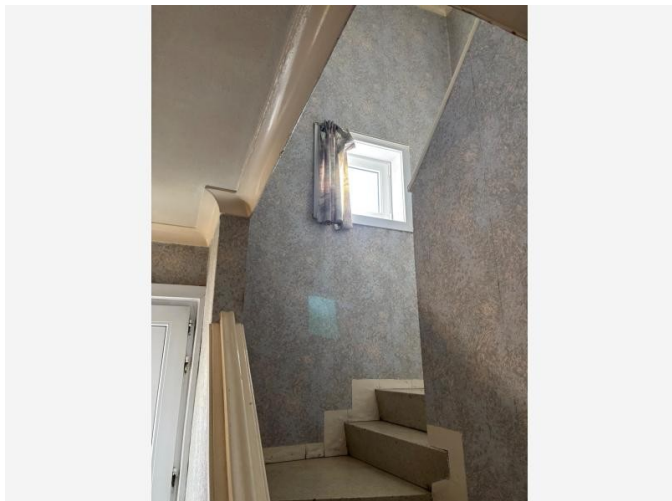
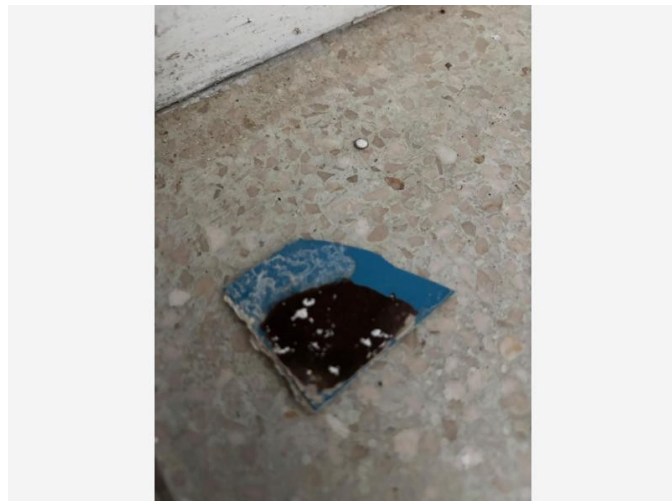
## Fiche 2: Vinyl tegels met lijm - bescherming binnenwanden trap

Het asbestmateriaal valt onder de mijlpaal van 2040.

Zorgvuldig beheren

| Eindbeoordeling materiaalrisico | Zeer laag materiaalrisico en/of zeer lage kans op vezelvrijgave |

| Asbestsoort (vezeltype) | Alleen chrysotiel |

| # | Type | Referentie | Resultaat |
|---|---|---|---|
| 2.1 | Puntmonster | 2459303-07 | Chrysotiel |

| Opmerking | <p>Staalname op de trap tussen het gelijkvloers en de verdieping.</p> <p>Deze fiche behandelt de vinyltegels. Een andere fiche behandelt de lijmlaag. De vinyltegels zijn asbesthoudend. De lijmlaag niet.</p> <p>De genoteerde hoeveelheid is een berekende schatting.</p> |

- Zorg voor een veilig beheer. Vermijd het beschadigen van het asbestmateriaal. Controleer de toestand jaarlijks op wijzigingen.

- Hermetische zone (erkend asbestverwijderaar)  
De vinyltegels zijn hechtgebonden en eenvoudig te verwijderen maar gezien deze bevestigd werden met een lijmlaag die als gecontamineerd moet aanschouwd worden, is de methodiek van hermetische zone van toepassing voor de vinyltegels en de lijmlaag.

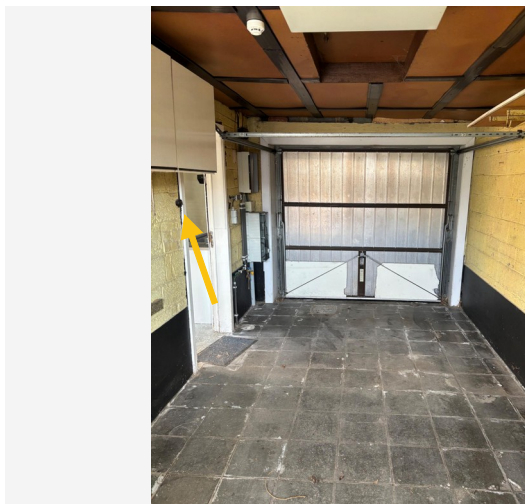
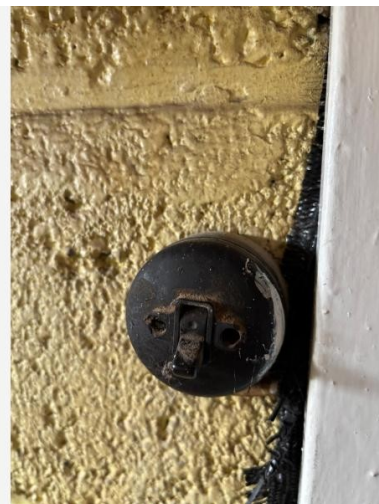
Het asbestmateriaal valt onder de mijlpaal van 2040.

Zorgvuldig beheren

| Eindbeoordeling materiaalrisico | Laag materiaalrisico en/of verlaagde kans op vezelvrijgave |

| Asbestsoort (vezeltype) | Crocidoliet aanwezig |
| Toestand van het materiaal | Onbeschadigd, niet verweerd |

| Beschrijving | Lichtschakelaars en stopcontacten |
| Opmerking | <p>De genoteerde hoeveelheid is een schatting.</p> <p>Geen staalname wegens toepassing dat onder stroom staat en staalname leidt tot defect product.</p> |

- Zorg voor een veilig beheer. Vermijd het beschadigen van het asbestmateriaal. Controleer de toestand jaarlijks op wijzigingen.

- Eenvoudige handelingen: mag via doe-het-zelf of door werknemer(s) met opleidingsattest eenvoudige handelingen  
Stroom afleggen, alle plaatjes goed fixeren, los schroeven, verwijderen zonder te breken en correct dubbel verpakken en afvoeren. Ten minste een ffp3-masker en wegwerphandschoenen dragen tijdens de verwijdering. Staalname biedt uitsluitsel of de toepassing al dan niet asbest bevat. Zie toelichting omtrent verwijderingsmethodiek achteraan het verslag.

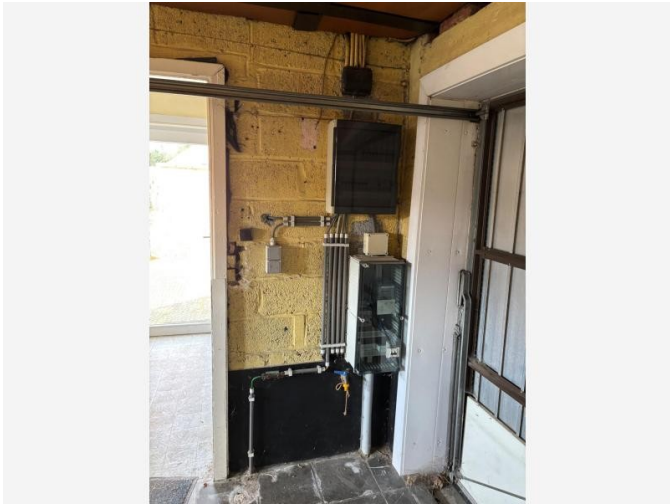
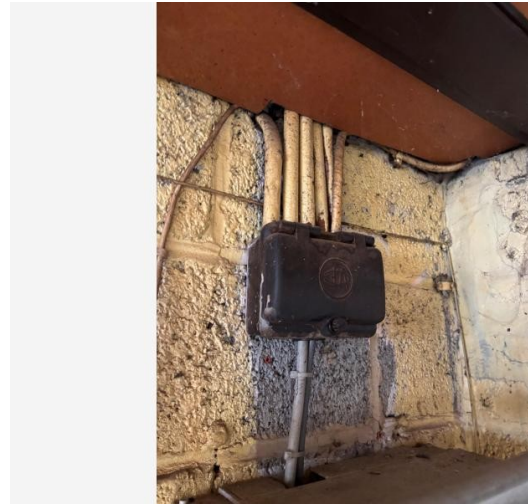
Het asbestmateriaal valt onder de mijlpaal van 2040.

Zorgvuldig beheren

| Eindbeoordeling materiaalrisico | Laag materiaalrisico en/of verlaagde kans op vezelvrijgave |

| Asbestsoort (vezeltype) | Crocidoliet aanwezig |
| Toestand van het materiaal | Onbeschadigd, niet verweerd |

| Beschrijving | Kabeldoos |

- Zorg voor een veilig beheer. Vermijd het beschadigen van het asbestmateriaal. Controleer de toestand jaarlijks op wijzigingen.

- Eenvoudige handelingen: mag via doe-het-zelf of door werknemer(s) met opleidingsattest eenvoudige handelingen  
Staalname biedt uitsluitsel of de toepassing al dan niet asbest bevat. Indien asbesthoudend, stroom uitschakelen, toepassing goed fixeren, losschroeven, goed verpakken en afvoeren, dit alles met ten minste het dragen van een ffp3-masker.

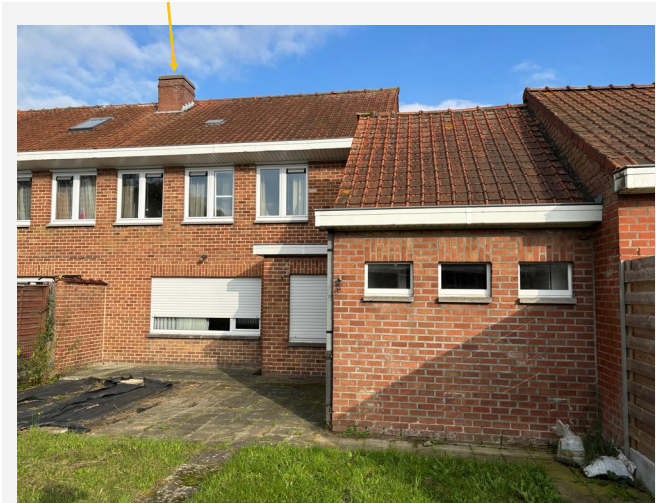
Situeringsfoto

**Reden:** Het te onderzoeken materiaal situeert zich hoger dan 3,50 m te rekenen vanaf een veilige ondergrond

**Uitleg van de asbestdeskundige:** De inwendige structuur van de schouw kon niet gecontroleerd worden.

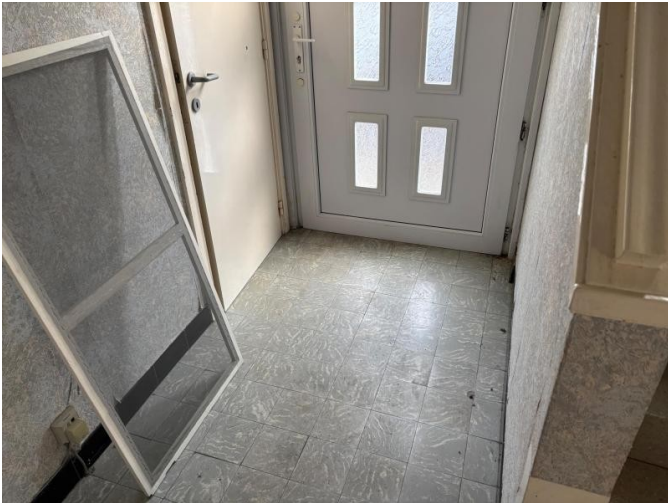
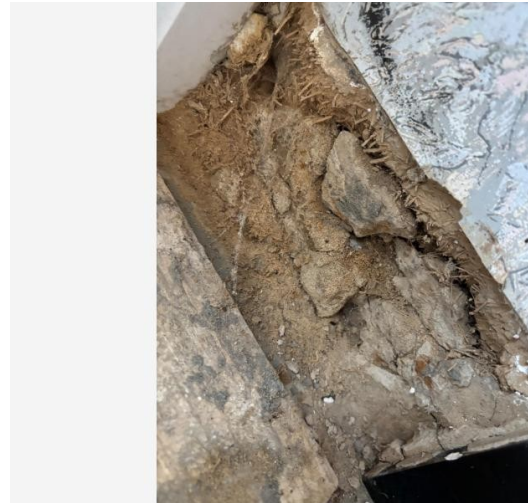
## Fiche 6: Lijmlaag zwarte plinten

Geen asbest

| # | Type | Referentie | Resultaat |
|---|---|---|---|
| 6.1 | Mengmonster | 2459303-03 | Geen asbest |

| Opmerking | <p>Mengmonster in de inkomhal.</p> <p>Zwarte plinten aanwezig in de inkomhal, badkamer, leefruimte, keuken en aan de keldertrap.</p> <p>De genoteerde hoeveelheid is een schatting.</p> |

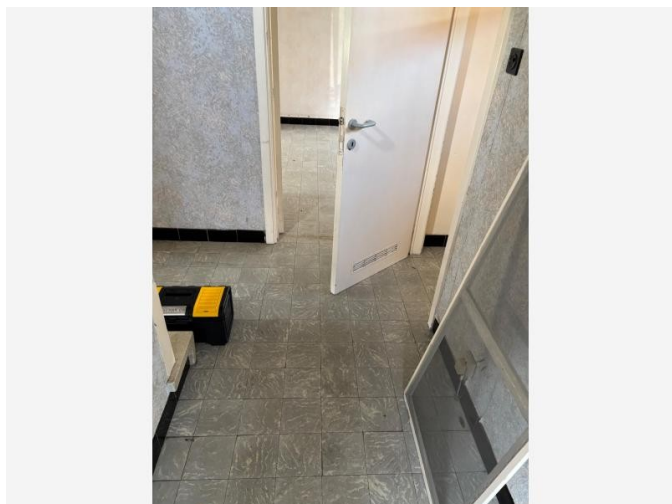
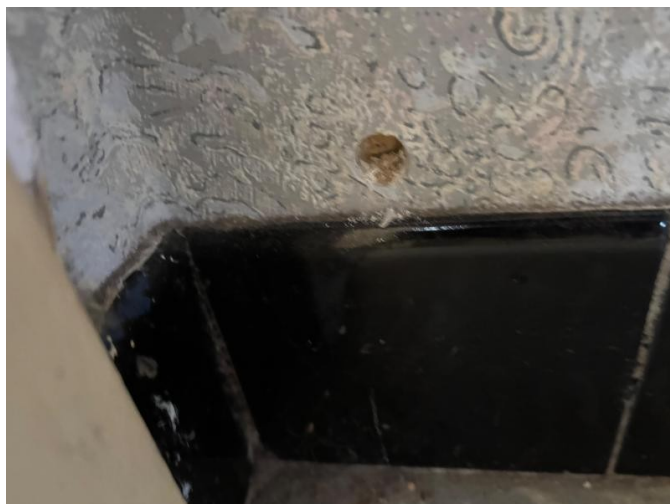
Geen asbest

| # | Type | Referentie | Resultaat |
|---|---|---|---|
| 7.1 | Mengmonster | 2459303-01 | Geen asbest |

| Opmerking | <p>De genoteerde hoeveelheid is een berekende schatting.</p> <p>Staalnames (puntmonsters) in de badkamer, trappenhal en slaapkamer 1.</p> |

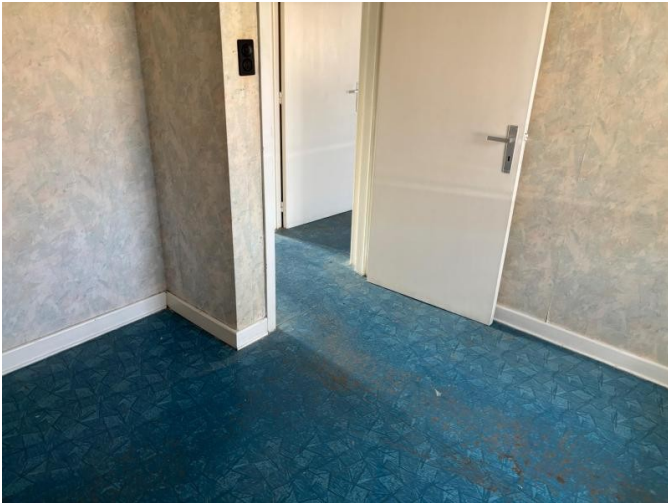
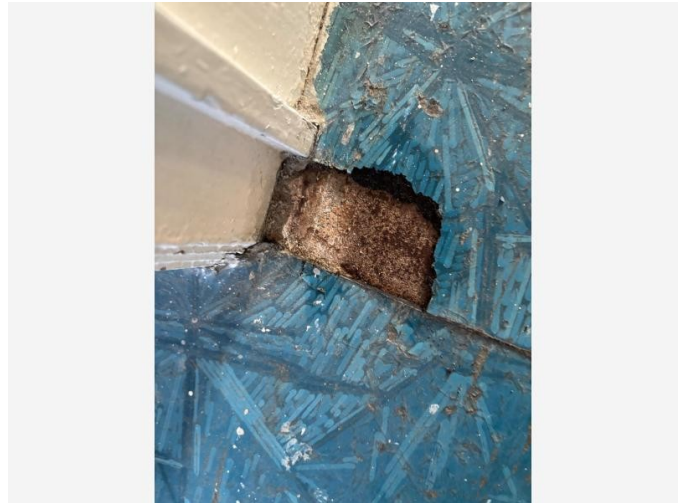
## Fiche 8: Vloerzeil bovenverdieping

Geen asbest

| # | Type | Referentie | Resultaat |
|---|---|---|---|
| 8.1 | Puntmonster | 2459303-05 | Geen asbest |

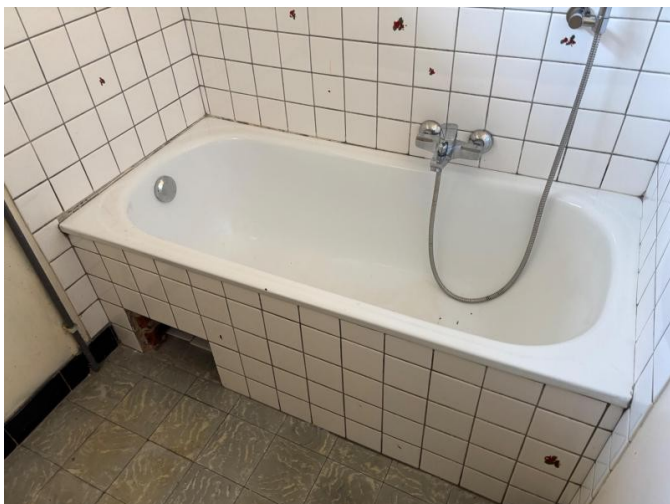
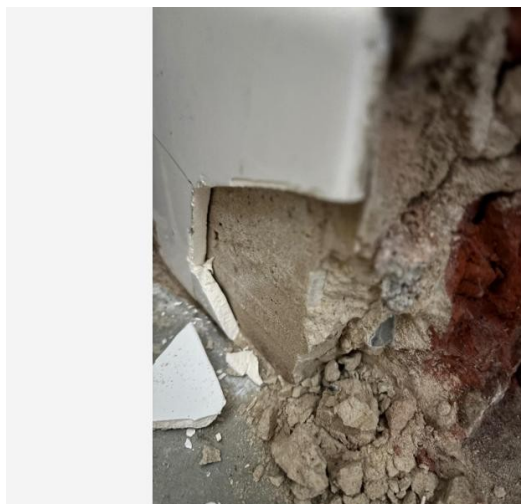
## Fiche 9: Tegellijm faiences badkamer

Geen asbest

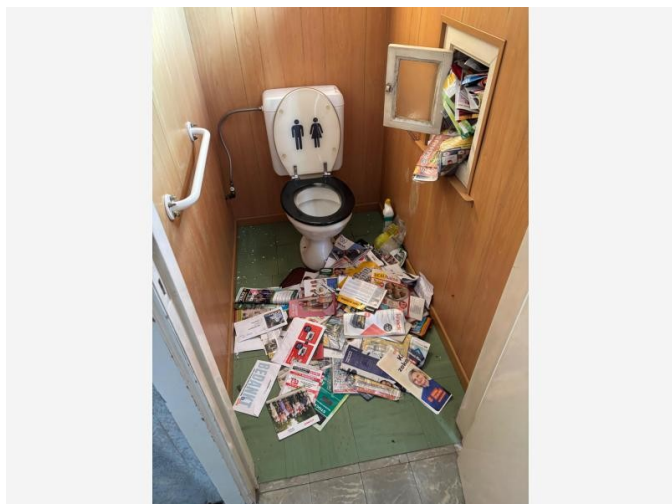
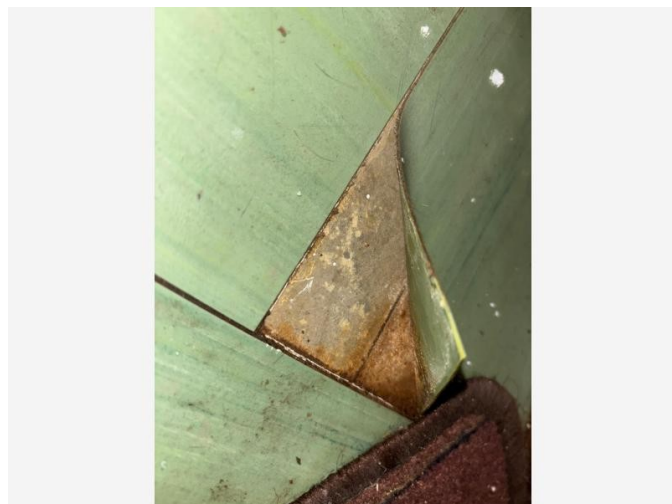
## Fiche 10: Vinyltegels WC gelijkvloers

Geen asbest

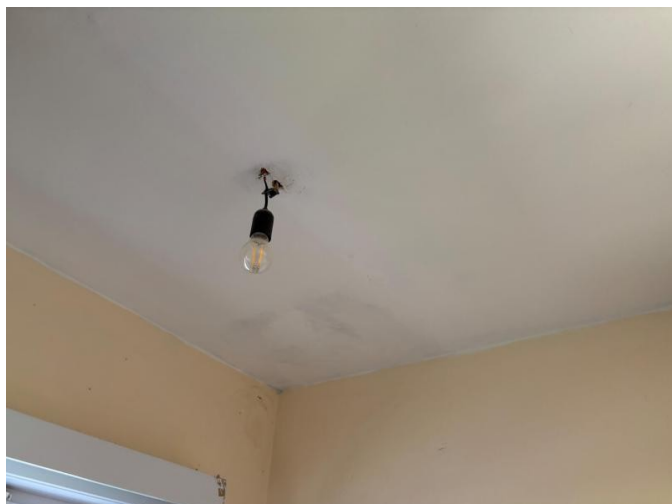
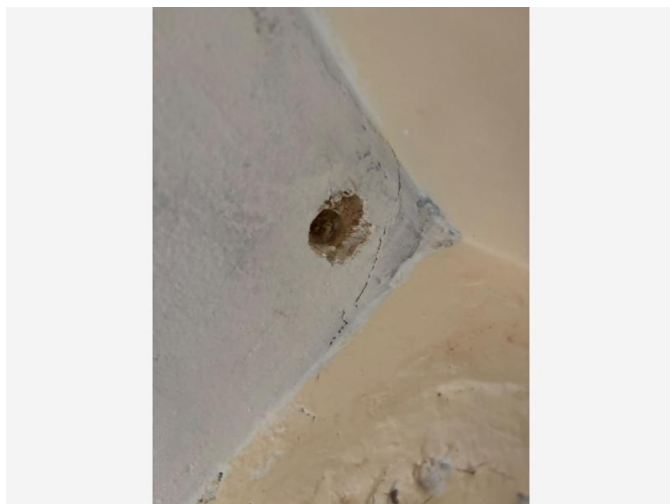
## Fiche 11: Pleisterwerk plafonds

Geen asbest

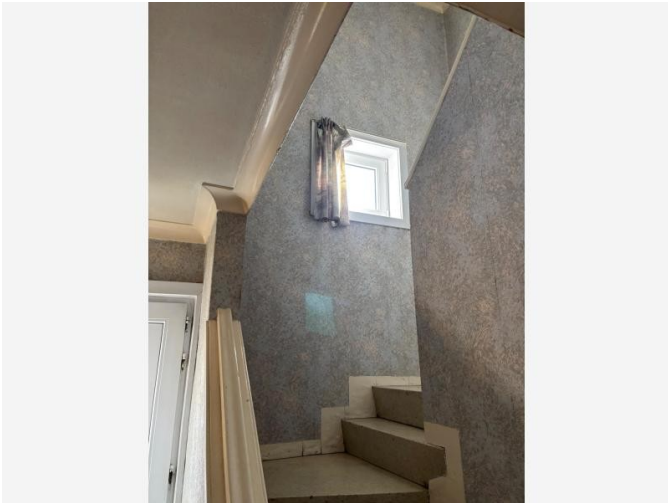
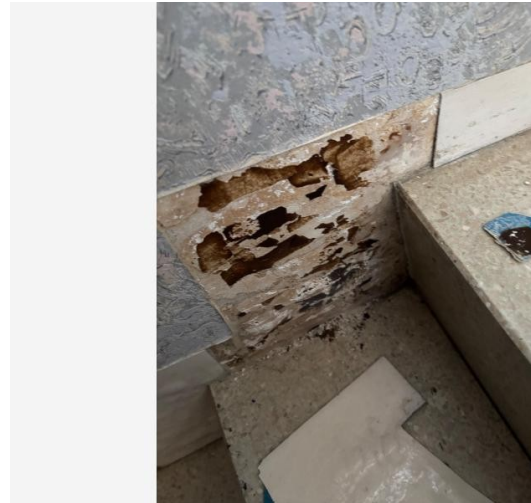
## Fiche 12: Bruine lijmlaag vinyltegels

Geen asbest
