# Asbestinventarisatetest

Jolainstraat 24, 8554 Zwevegem

Attestnummer : 20230616-000454.000

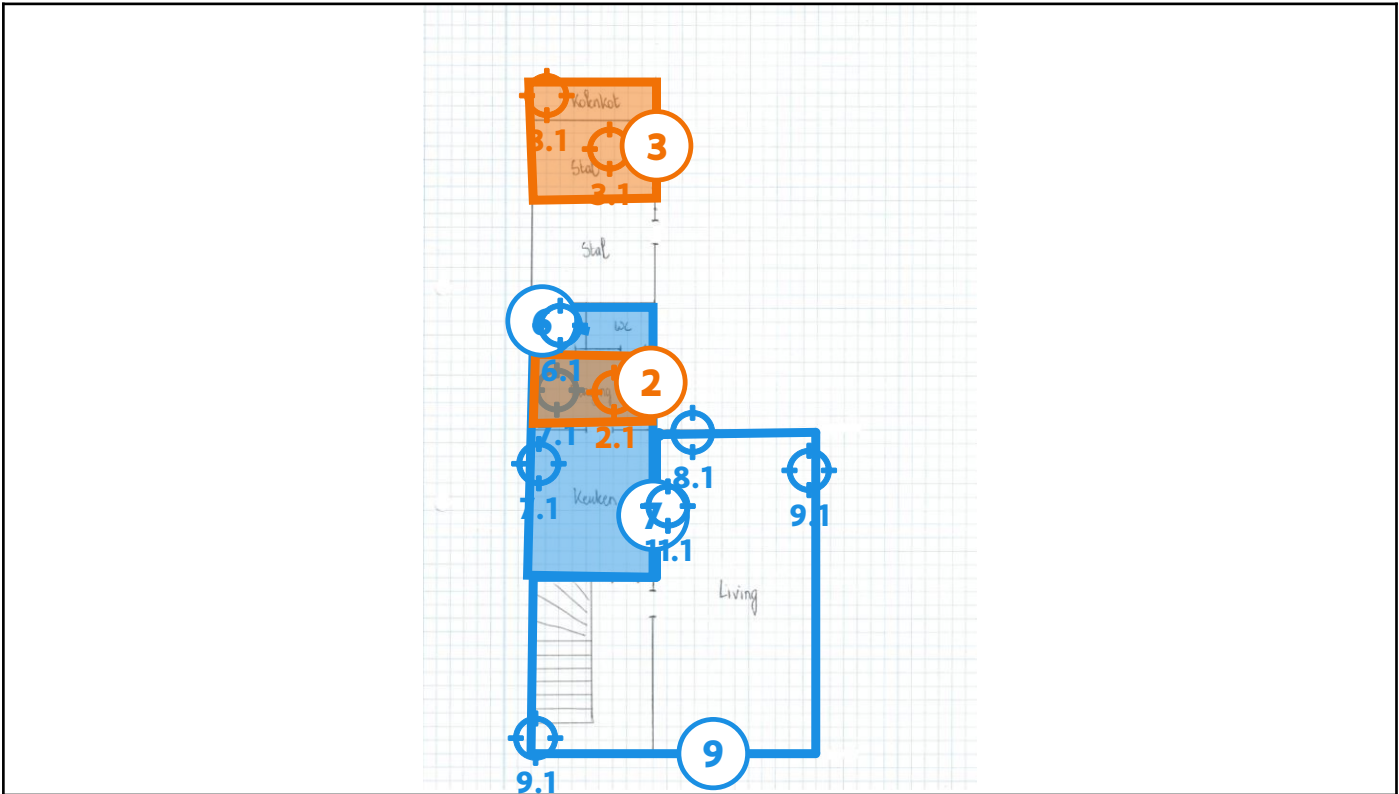
# Plan 1.1: Gelijkvloers

| Beschrijving | Type | Actie |
|---|---|---|
| 2. Gelijkvloers: achterbouw - vloerbekleding | Asbestmateriaal | Verwijderen |
| 3. Stal + kolenkot: golfplaten als dakbedekking | Asbestmateriaal | Verwijderen |

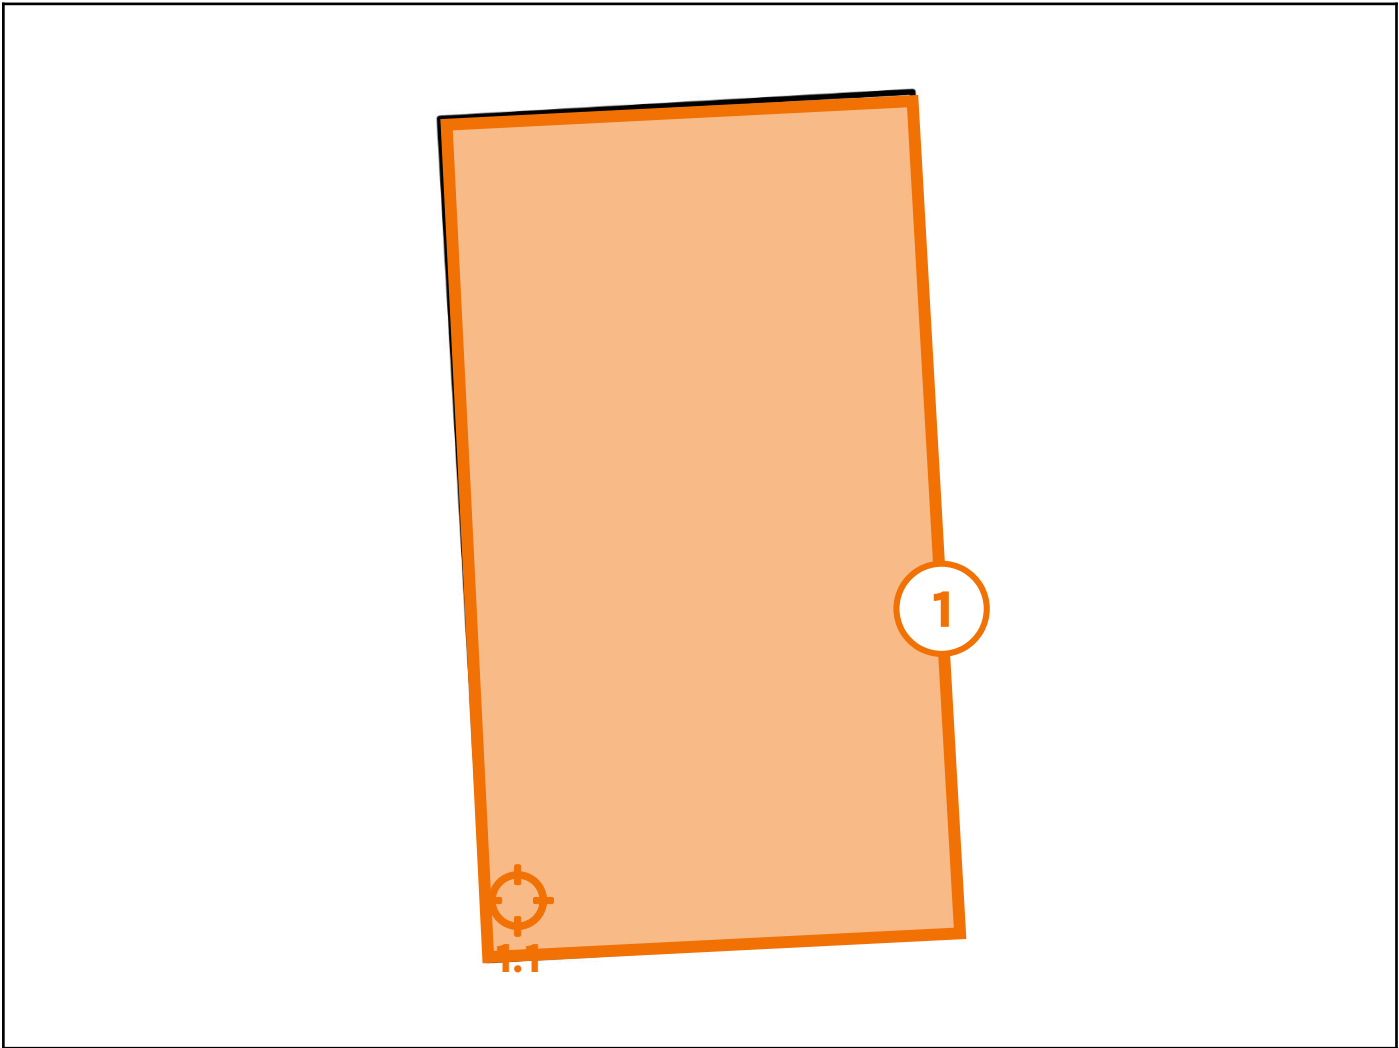
# Plan 2.1: Garage

| Beschrijving | Type | Actie |
|---|---|---|
| 1. Garage straatkant: golfplaten als dakbedekking | Asbestmateriaal | Verwijderen |

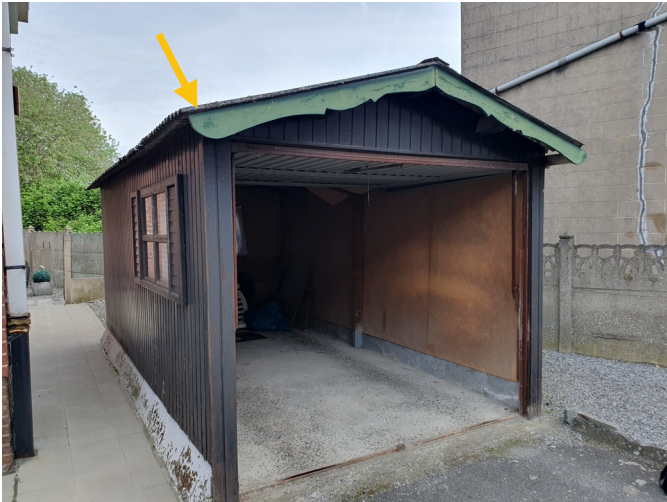
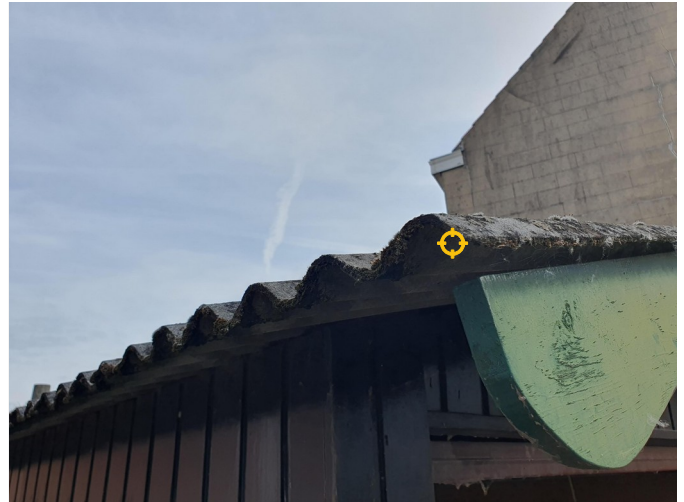
# Fiche 1: Garage straatkant: golfplaten als dakbedekking

| Eindbeoordeling materiaalrisico | Verhoogd materiaalrisico en/of verhoogde kans op vezelvrijgave |

| Toestand van het materiaal | Matig beschadigd, matig verweerd |

| # | Type | Referentie | Resultaat |
|---|---|---|---|
| 1.1 | Puntmonster | JOLAIN24-230506-10 | Chrysotiel |

| Beschrijving | Garage straatkant: golfplaten als dakbedekking |

Verwijderen

- Zorg voor een veilig beheer. Vermijd het beschadigen van het asbestmateriaal. Controleer de toestand jaarlijks op wijzigingen.
- Hemelwater dat afspoelt van asbestcement daken of gevels kan asbestdeeltjes bevatten. Gebruik het enkel voor gesloten circuits (bv. spoelen toiletten). Reinig na het vervangen van het dak of de gevel de dakgoten en regenwaterput of -ton om asbesthoudend sediment of slib te verwijderen

- Eenvoudige handelingen: mag via doe-het-zelf of door werknemer(s) met opleidingsattest eenvoudige handelingen  
De golfplaten kunnen eenvoudig verwijderd worden door het losschroeven van de vijzen mits de nodige voorzorgsmaatregelen.

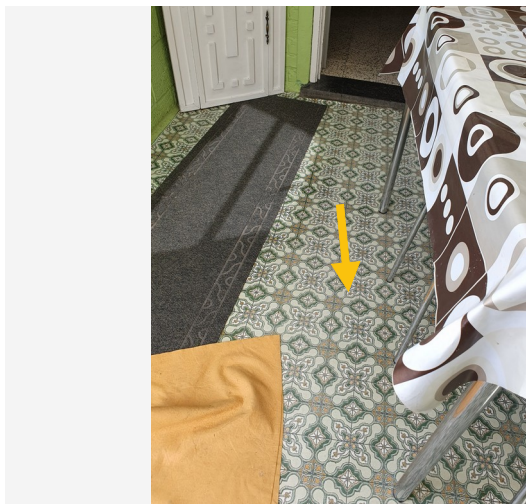
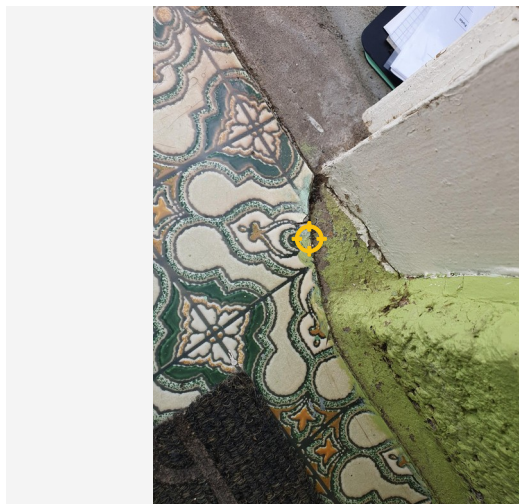
| Eindbeoordeling materiaalarisico | Laag materiaalarisico en/of verlaagde kans op vezelvrijgave |

| Toestand van het materiaal | Onbeschadigd, niet verweerd |

| # | Type | Referentie | Resultaat |
|---|---|---|---|
| 2.1 | Puntmonster | JOLAIN24-230506-6 | Chrysotiel |

| Beschrijving | Gelijkvloers: achterbouw - vloerbekleding |

Verwijderen

- Verwijder dit asbestmateriaal zo snel mogelijk. Volg de toestand goed op.

- Hermetische zone (erkend asbestverwijderaar)  
Deze losgebonden asbesttoepassing mag enkel verwijderd worden door een erkend asbestverwijderaar.

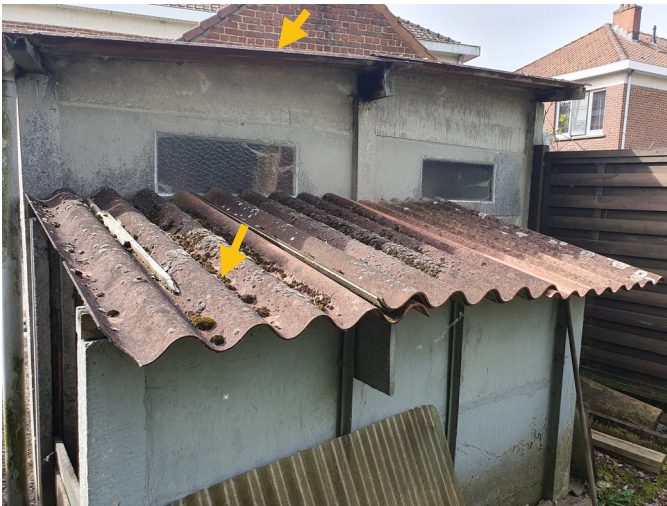
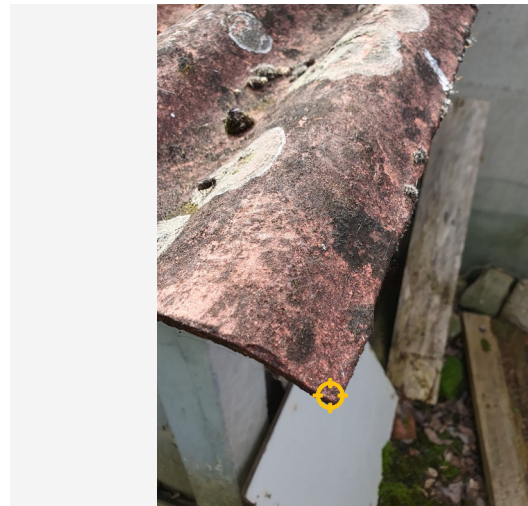
Het kolenkot met de asbesthoudende golfplaten als dakbedekking heeft geen dakgoot.

Er dient dus rekening te houden met een afdruiptzone waarin mogelijks asbestvezels voorkomen.

De stal heeft wel een dakgoot.

| Eindbeoordeling materiaalrisico | Verhoogd materiaalrisico en/of verhoogde kans op vezelvrijgave |

| Toestand van het materiaal | Matig beschadigd, matig verweerd |

| # | Type | Referentie | Resultaat |
|---|---|---|---|
| 3.1 | Puntmonster | JOLAIN24-230506-8 | Chrysotiel |

| Beschrijving | Stal + kolenkot: golfplaten als dakbedekking |

Verwijderen

- Zorg voor een veilig beheer. Vermijd het beschadigen van het asbestmateriaal. Controleer de toestand jaarlijks op wijzigingen.
- Hemelwater dat afspoelt van asbestcement daken of gevels kan asbestdeeltjes bevatten. Gebruik het enkel voor gesloten circuits (bv. spoelen toiletten). Reinig na het vervangen van het dak of de gevel de dakgoten en regenwaterput of -ton om asbesthoudend sediment of slib te verwijderen

- Eenvoudige handelingen: mag via doe-het-zelf of door werknemer(s) met opleidingsattest eenvoudige handelingen  
Deze golfplaten kunnen eenvoudig verwijderd worden zonder breken door het losschroeven van de vijzen en mits de nodige voorzorgsmaatregelen.

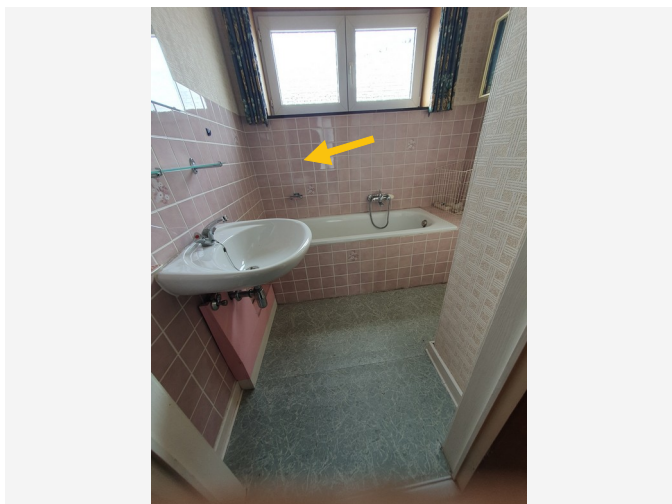
Cementlijm van faïencetegels kan mogelijks asbest bevatten.

Op het moment van de opmaak van het asbestattest zijn de faïencetegels intact.

Er zijn faïencetegels aanwezig in de badkamer +1 (8 m<sup>2</sup>).

Bij eventuele renovatiewerken is een bijkomende staalname aangewezen.
