# Asbestinventarisatetest

Oude Pittemstraat 10, 8700 Tielt

Attestnummer : **20260813-000058.000**

Uitgegeven op : **13.08.2026**

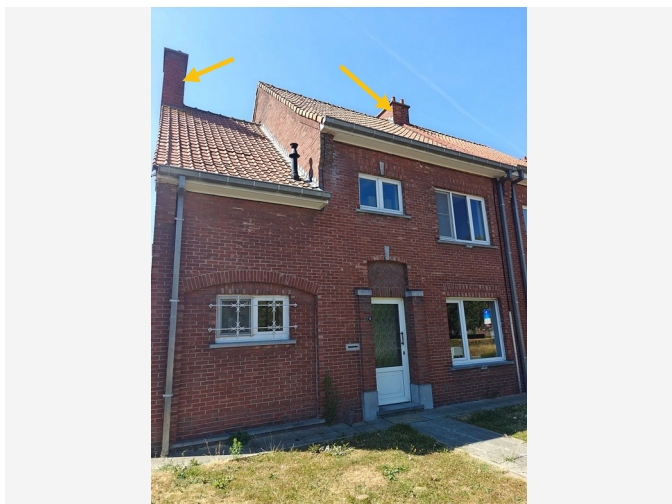
Situeringsfoto

**Reden:** Het te onderzoeken materiaal situeert zich hoger dan 3,50 m te rekenen vanaf een veilige ondergrond

**Uitleg van de asbestdeskundige:** Geen mogelijkheid om te zien of er zich eventueel asbesthoudende materialen bevinden in de rookgaskanalen/schouwen.

Bij eventuele latere sloop of renovatie dient men dit te controleren

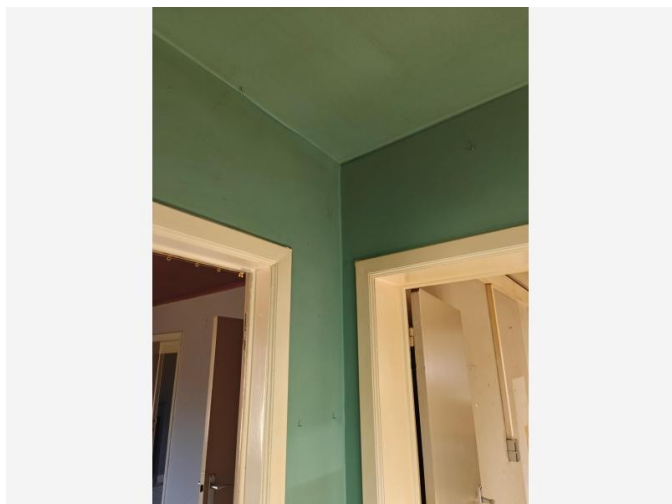
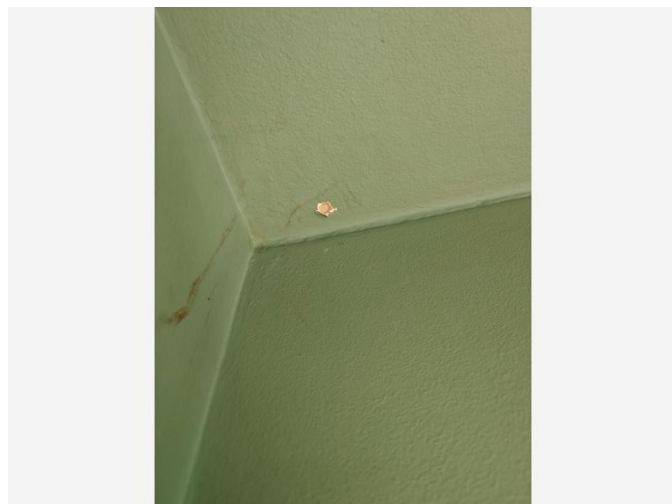
## Fiche 2: pleisterwerk plafond .

Geen asbest

| # | Type | Referentie | Resultaat |
|---|---|---|---|
| 2.1 | Mengmonster | 2 | Geen asbest |

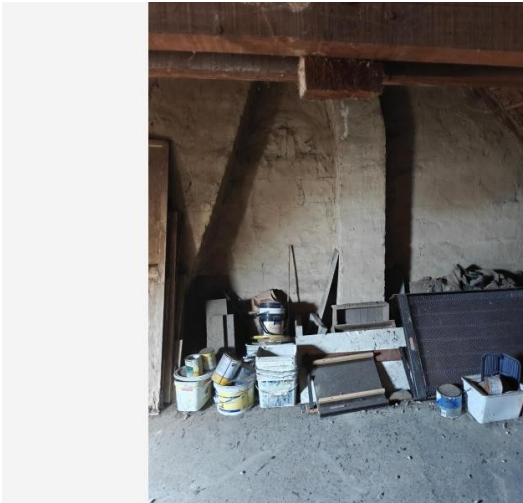
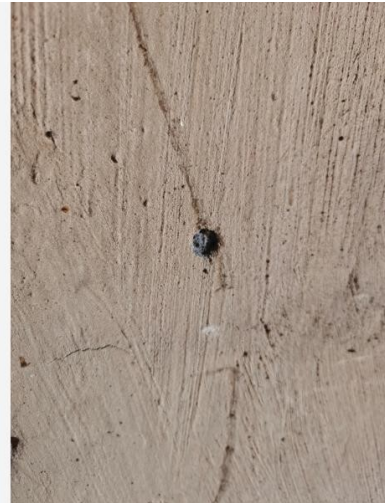
## Fiche 3: cementering binnengevel zolder

Geen asbest

| # | Type | Referentie | Resultaat |
|---|---|---|---|
| 3.1 | Mengmonster | 4 | Geen asbest |

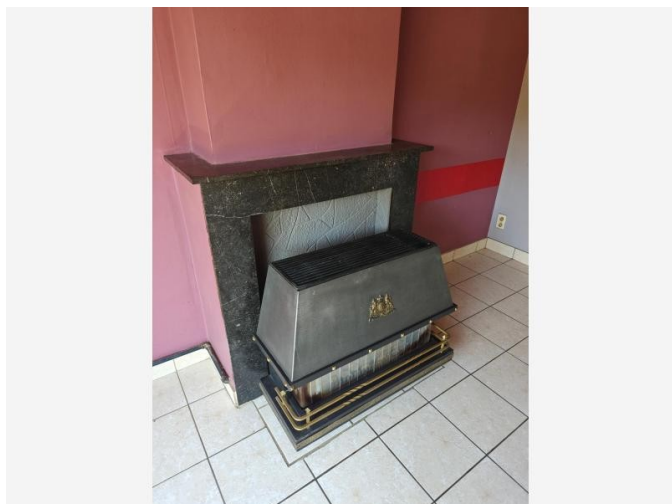
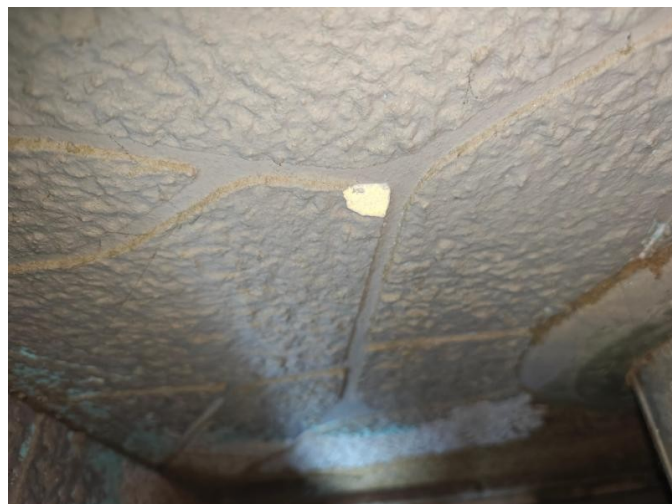
## Fiche 4: plaat achter kachel

Geen asbest

| # | Type | Referentie | Resultaat |
|---|---|---|---|
| 4.1 | Puntmonster | 5 | Geen asbest |

| Opmerking | afmetingen/gewichten zijn een indicatief.<br><br>Geen mogelijkheid om plaat te doorboren. staal genomen van uitstekende delen. Te checken bij verwijdering of volledige plaat zelfde materiaal is. |

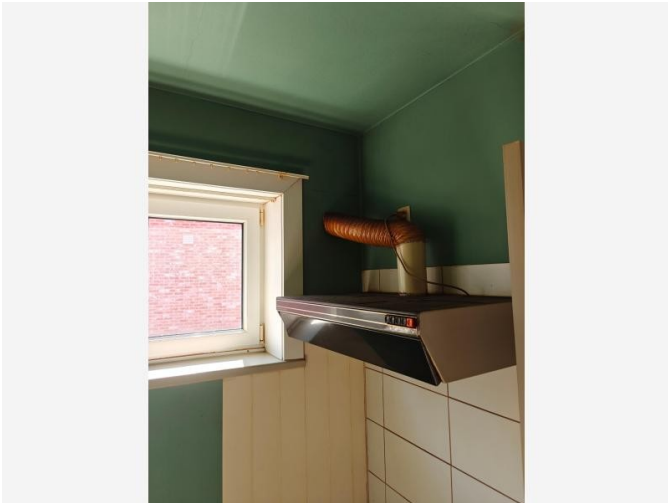
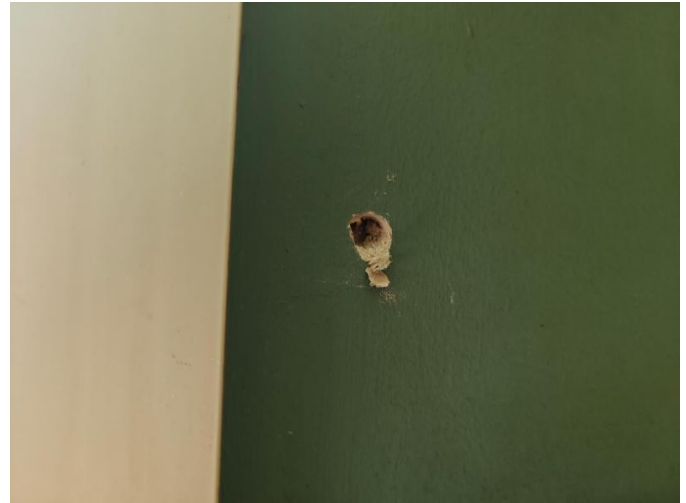
## Fiche 5: pleisterwerk muur .

Geen asbest

| # | Type | Referentie | Resultaat |
|---|---|---|---|
| 5.1 | Mengmonster | 1 | Geen asbest |

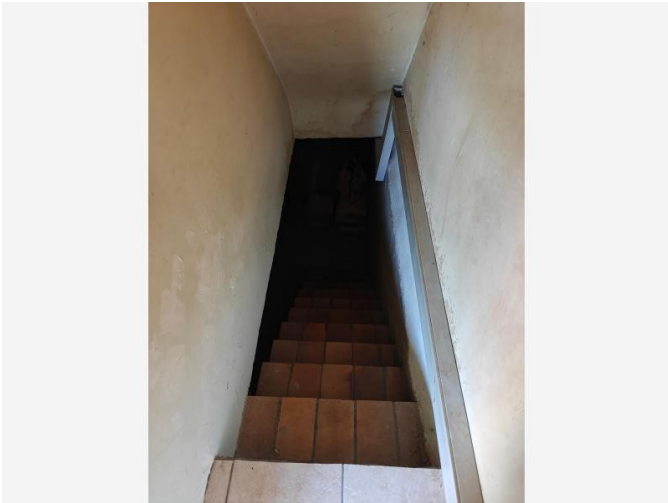
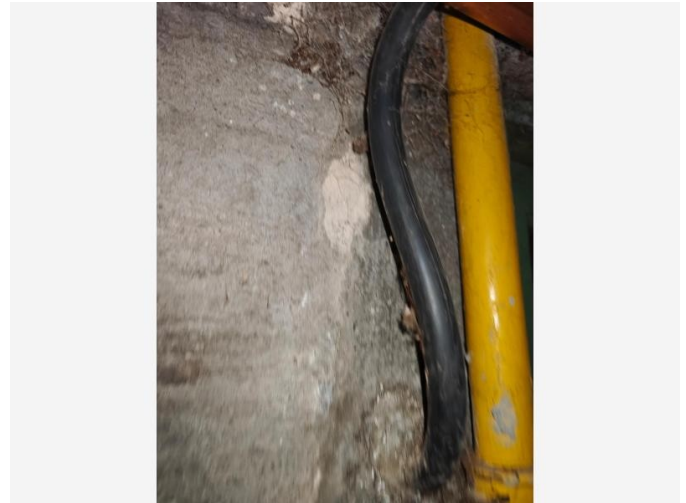
## Fiche 6: cementering binnengevel kelder

Geen asbest

| # | Type | Referentie | Resultaat |
|---|---|---|---|
| 6.1 | Mengmonster | 3 | Geen asbest |

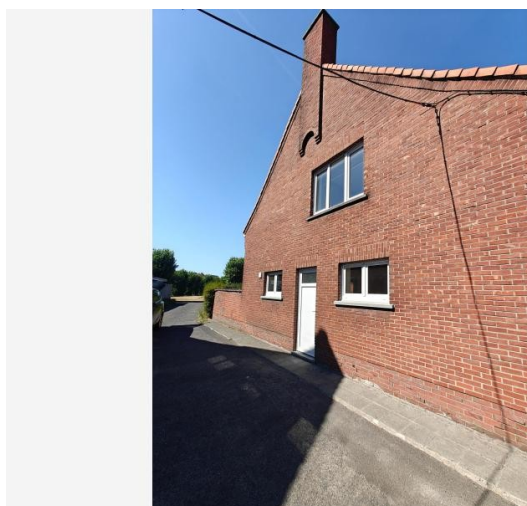
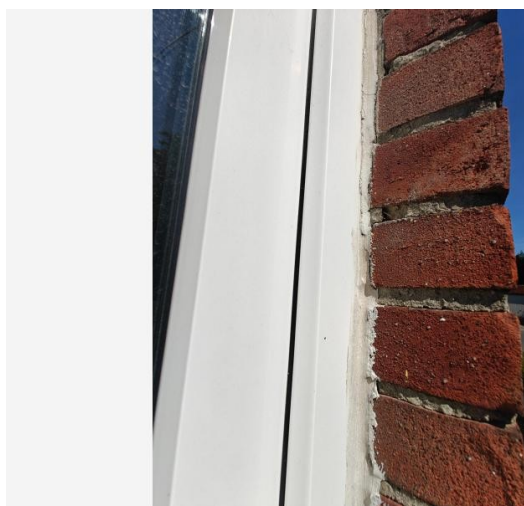
### Fiche 7: afdichting ramen = niet-asbestverdacht

| Beschrijving | Notitie | Terug te vinden op plannen |
|---|---|---|
| Fiche 7: afdichting ramen = niet-asbestverdacht | Er is geen asbestverdachte mastiek aanwezig.<br><br>Afdichting = siliconen. | - |

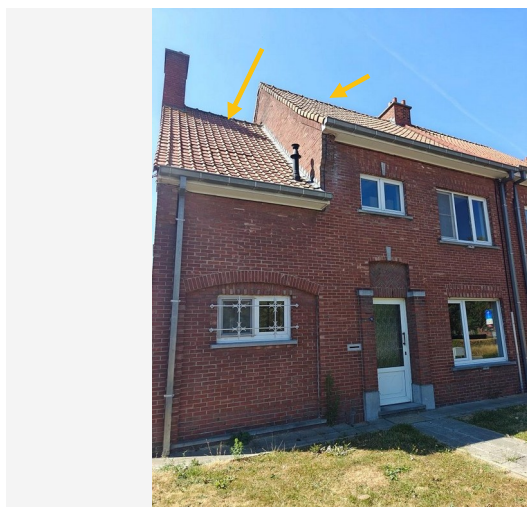
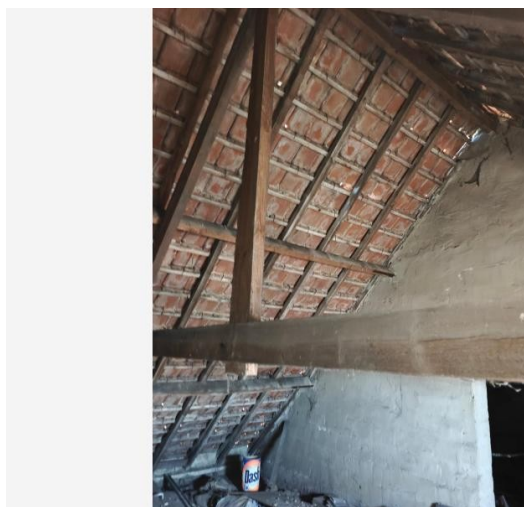
### Fiche 10: onderdak = niet aanwezig

| Beschrijving | Notitie | Terug te vinden op plannen |
|---|---|---|
| Fiche 10: onderdak = niet aanwezig | onderdak = geen onderdak aanwezig. | Plan 1.5: dakenplan |
