# Asbestinventarisatattest

Marktstraat 33, 8710 Wielsbeke

Attestnummer : 20260512-000449.000

# Zone 1: Hoofdgebouw

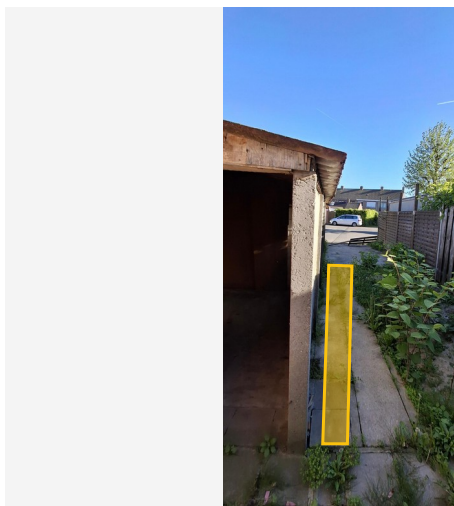
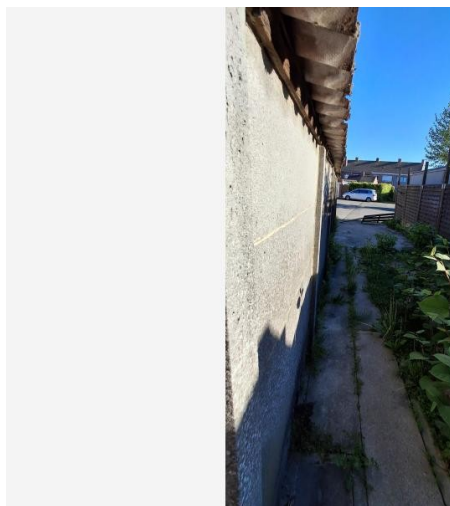
**Dringend verwijderen**

| Beschrijving | afval door asbestdak in golfplaten |
| Type afvalstof | Betreft resten (contaminatie) van verwerking of beschadiging |
| Type resten (contaminatie) | <ul style="list-style-type: none"><li>• Stof, deeltjes &lt; 4 mm, flinters, gruis (los, opliggend)</li></ul> |
| Bron van de resten | gofplaten dak in asbest |
| Gebondenheid resten | Niet hecht |
| Hoeveelheid (gewicht - aantal) | <ul style="list-style-type: none"><li>• 0,50 kg - 1 stuk</li></ul> |

- Verwijder het asbestafval.

- Eenvoudige handelingen: mag via doe-het-zelf of door werknemer(s) met opleidingsattest eenvoudige handelingen stenen als asbestafval te beschouwen

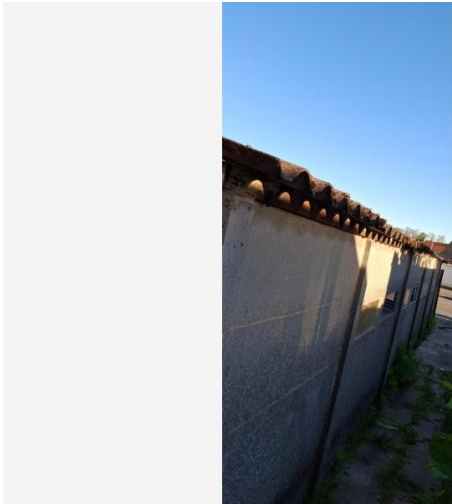
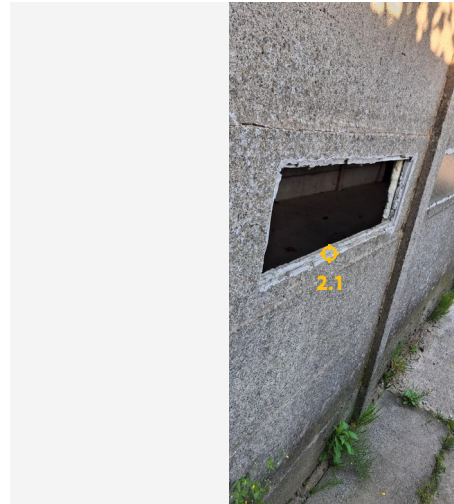
Verwijderen

| Eindbeoordeling materiaalarisico | Verhoogd materiaalarisico en/of verhoogde kans op vezelvrijgave |

| Asbestsoort (vezeltype) | Alleen chrysotiel aanwezig |
| Toestand van het materiaal | Matig beschadigd, matig verweerd |

| Beschrijving | stopverf muur-glas garage |

- Verwijder dit asbestmateriaal zo snel mogelijk. Volg de toestand goed op.

- Eenvoudige handelingen: mag via doe-het-zelf of door werknemer(s) met opleidingsattest eenvoudige handelingen  
gezien het verhoogd risico: door aannemer met opleidingst attest eenvoudige handelingen uit te voeren -  
verwijderaar dient een beschermend pak en een motorgestuurde FFP3-stofmasker te dragen - asbestafval  
dubbel verpakt naar erkend inzamelpunt te voeren

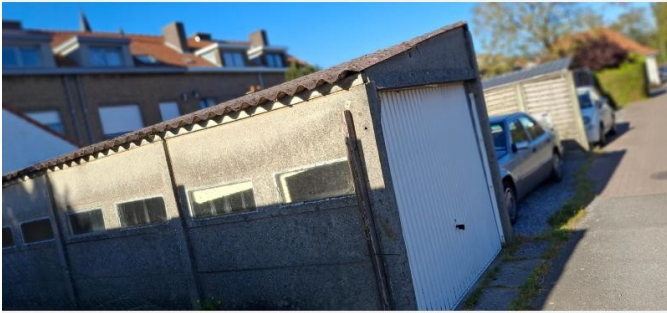
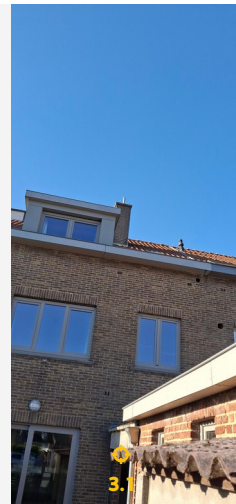
Verwijderen

| Eindbeoordeling materiaalrisico | Verhoogd materiaalrisico en/of verhoogde kans op vezelvrijgave |

| Asbestsoort (vezeltype) | Crocidoliet aanwezig |
| Toestand van het materiaal | Licht beschadigd, licht verweerd. Intacte calciumsilicaatplaat of materiaal met categorie 3-gebondenheid |

| # | Type | Referentie | Resultaat |
|---|---|---|---|
| 3.1 | Puntmonster | 10 | Crocidoliet, Chrysotiel |

| Beschrijving | golfplaten garage |

- Verwijder dit asbestmateriaal zo snel mogelijk. Volg de toestand goed op.
- Hemelwater dat afspoelt van asbestcement daken of gevels kan asbestdeeltjes bevatten. Gebruik het enkel voor gesloten circuits (bv. spoelen toiletten). Reinig na het vervangen van het dak of de gevel de dakgoten en regenwaterput of -ton om asbesthoudend sediment of slib te verwijderen

- Eenvoudige handelingen: mag via doe-het-zelf of door werknemer(s) met opleidingsattest eenvoudige handelingen  
gezien het verhoogd risico: door aannemer met opleidingst attest eenvoudige handelingen uit te voeren - verwijderaar dient een beschermend pak en een motorgestuurde FFP3-stofmasker te dragen - asbestafval dubbel verpakt naar erkend inzamelpunt te voeren

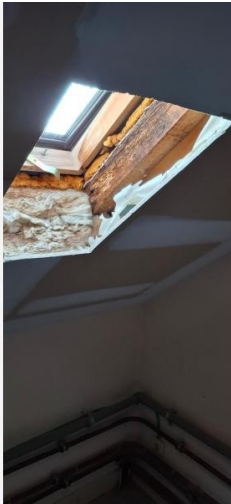
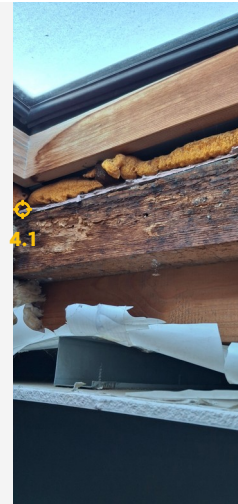
Zorgvuldig beheren

| Eindbeoordeling materiaalrisico | Zeer laag materiaalrisico en/of zeer lage kans op vezelvrijgave |

| Toestand van het materiaal | Licht beschadigd, licht verweerd. Intacte calciumsilicaatplaat of materiaal met categorie 3-gebondenheid |

| # | Type | Referentie | Resultaat |
|---|---|---|---|
| 4.1 | Puntmonster | 17 | Chrysotiel |

| Beschrijving | onderdak hoofdgebouw |

- Zorg voor een veilig beheer en verwijder dit asbestmateriaal wanneer het bij werken eenvoudig bereikbaar wordt. Controleer de toestand jaarlijks op wijzigingen.

- Eenvoudige handelingen: mag via doe-het-zelf of door werknemer(s) met opleidingsattest eenvoudige handelingen kan via dhz verwijderd worden maar gezien de complexiteit: bij voorkeur door aannemer met opleidingst attest eenvoudige handelingen uit te voeren - verwijderaar dient een beschermend pak en een motorgestuurde FFP3-stofmasker te dragen - asbestafval dubbel verpakt naar erkend inzamelpunt te voeren

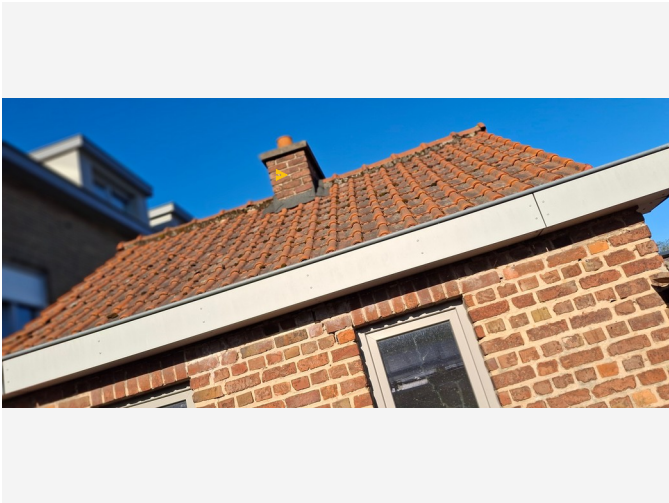
**Reden:** Het te onderzoeken materiaal situeert zich hoger dan 3,50 m te rekenen vanaf een veilige ondergrond

**Uitleg van de asbestdeskundige:** hoger dan 3.5 m

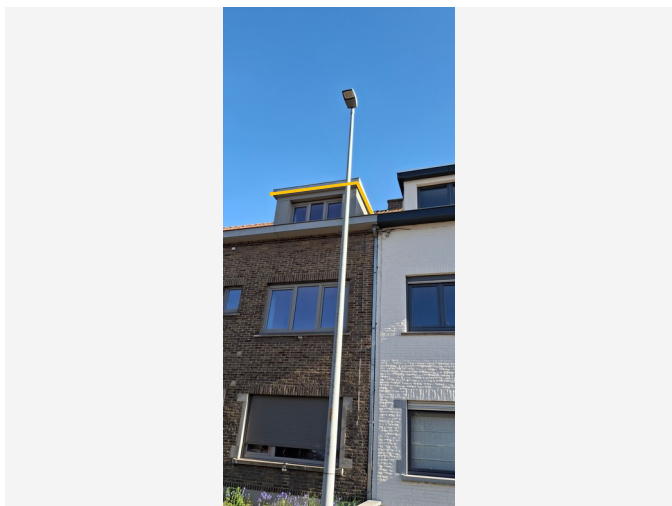
**Reden:** Het te onderzoeken materiaal situeert zich hoger dan 3,50 m te rekenen vanaf een veilige ondergrond

**Uitleg van de asbestdeskundige:** hoger dan 3.5 m

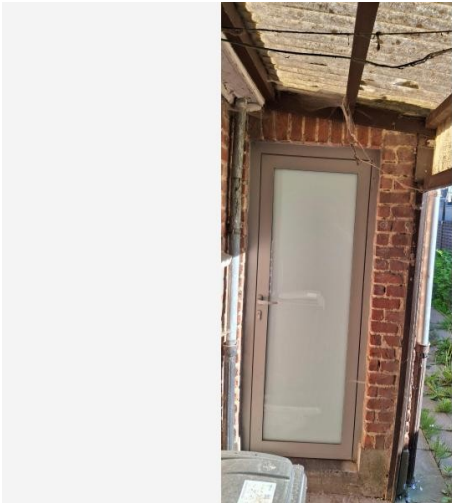
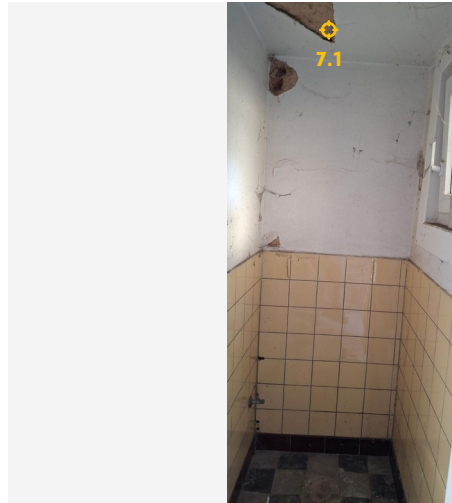
## Fiche 7: oud pleisterwerk plafond wc

Geen asbest

| # | Type | Referentie | Resultaat |
|---|---|---|---|
| 7.1 | Puntmonster | 11 | Geen asbest |

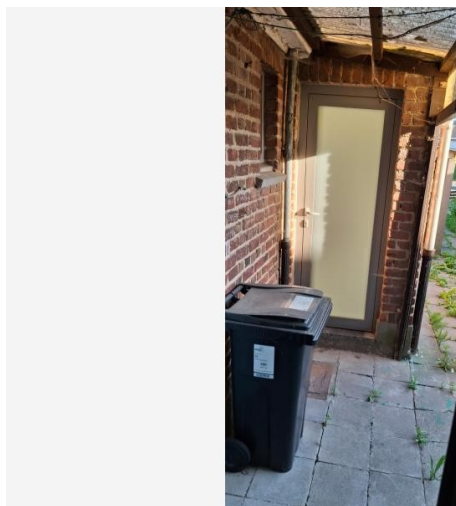
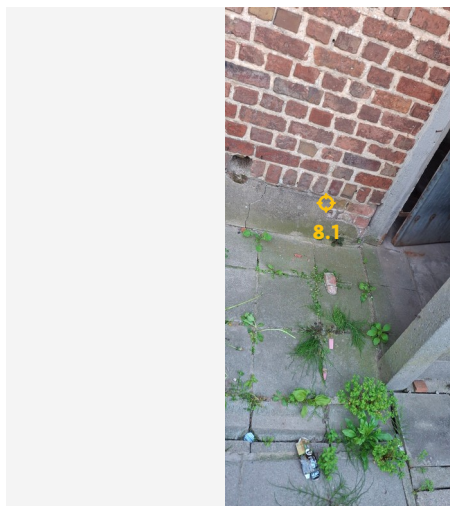
## Fiche 8: cementering boord aan oude wc en wasplaats

Geen asbest
