# Asbestinventarisatattest

Schoolstraat 49, 8710 Wielsbeke

Attestnummer : 20260611-000121.000

**Niet-asbestveilig**

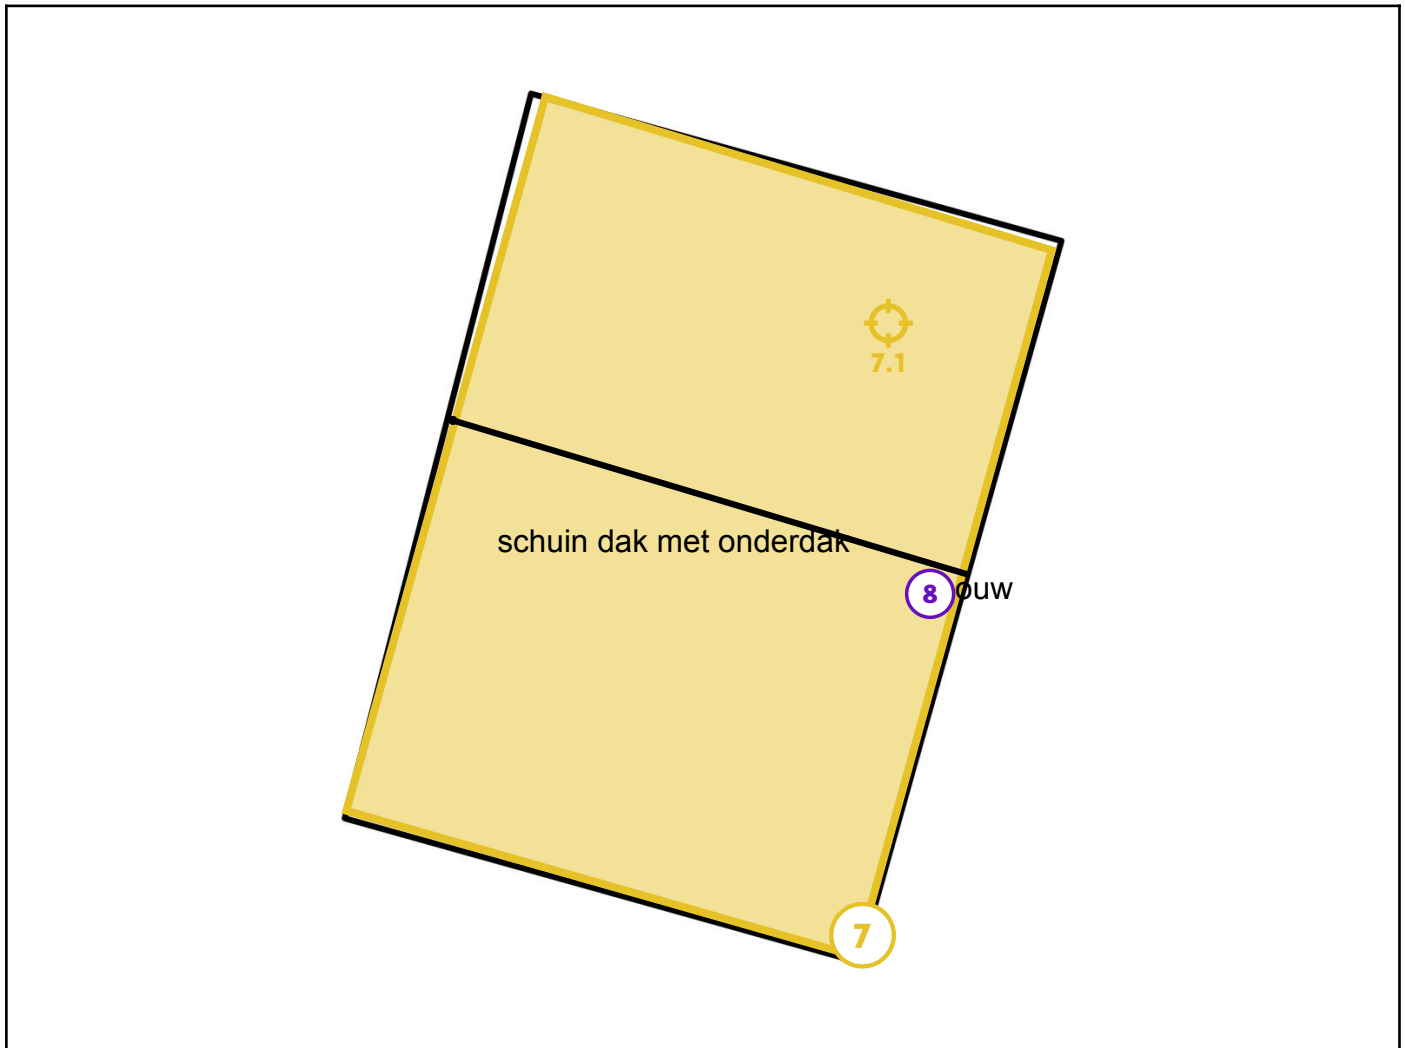
## Plan 1.1: dakplan

| Beschrijving | Type | Actie |
|---|---|---|
| 7. onderdak hoofdgebouw | Asbestmateriaal | Zorgvuldig beheren |
| 8. binnenkant schouw | Beperking | - |

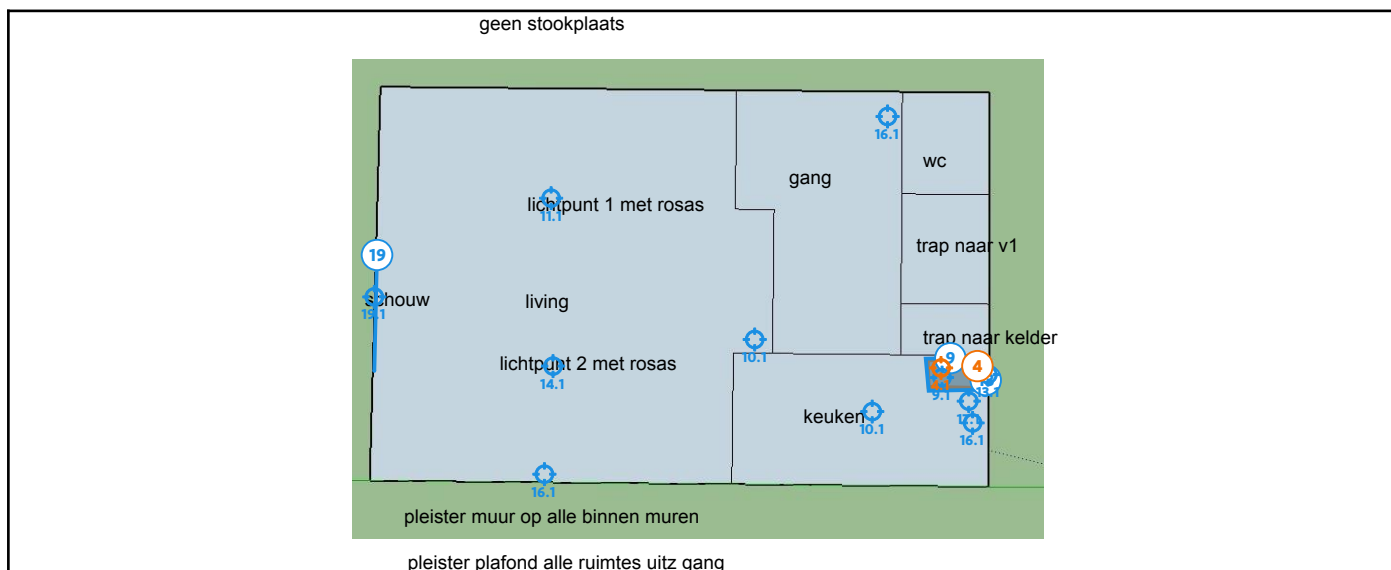
## Plan 1.4: gv

| Beschrijving | Type | Actie |
|---|---|---|
| 4. vinyltegels keuken | Asbestmateriaal | <a href="#">Verwijderen</a> |

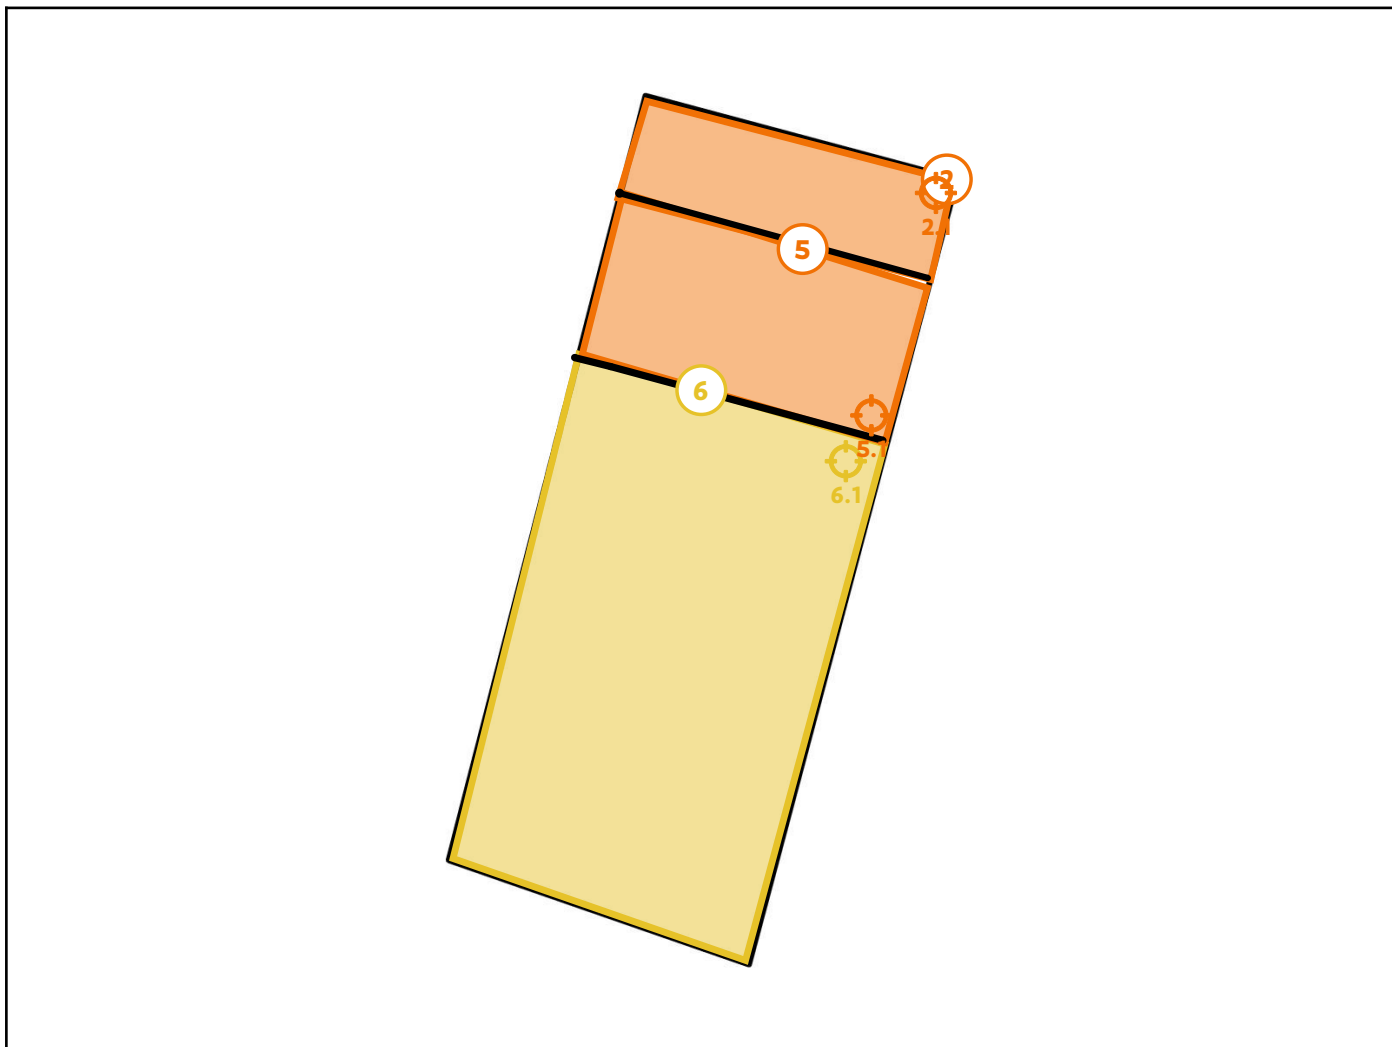
## Plan 2.1: dakplan

| Beschrijving | Type | Actie |
|---|---|---|
| 2. roze golfplaten met afdruipt | Asbestmateriaal | Verwijderen |
| 5. golfplaten roze schuinste | Asbestmateriaal | Verwijderen |
| 6. onderdak waskot | Asbestmateriaal | Zorgvuldig beheren |

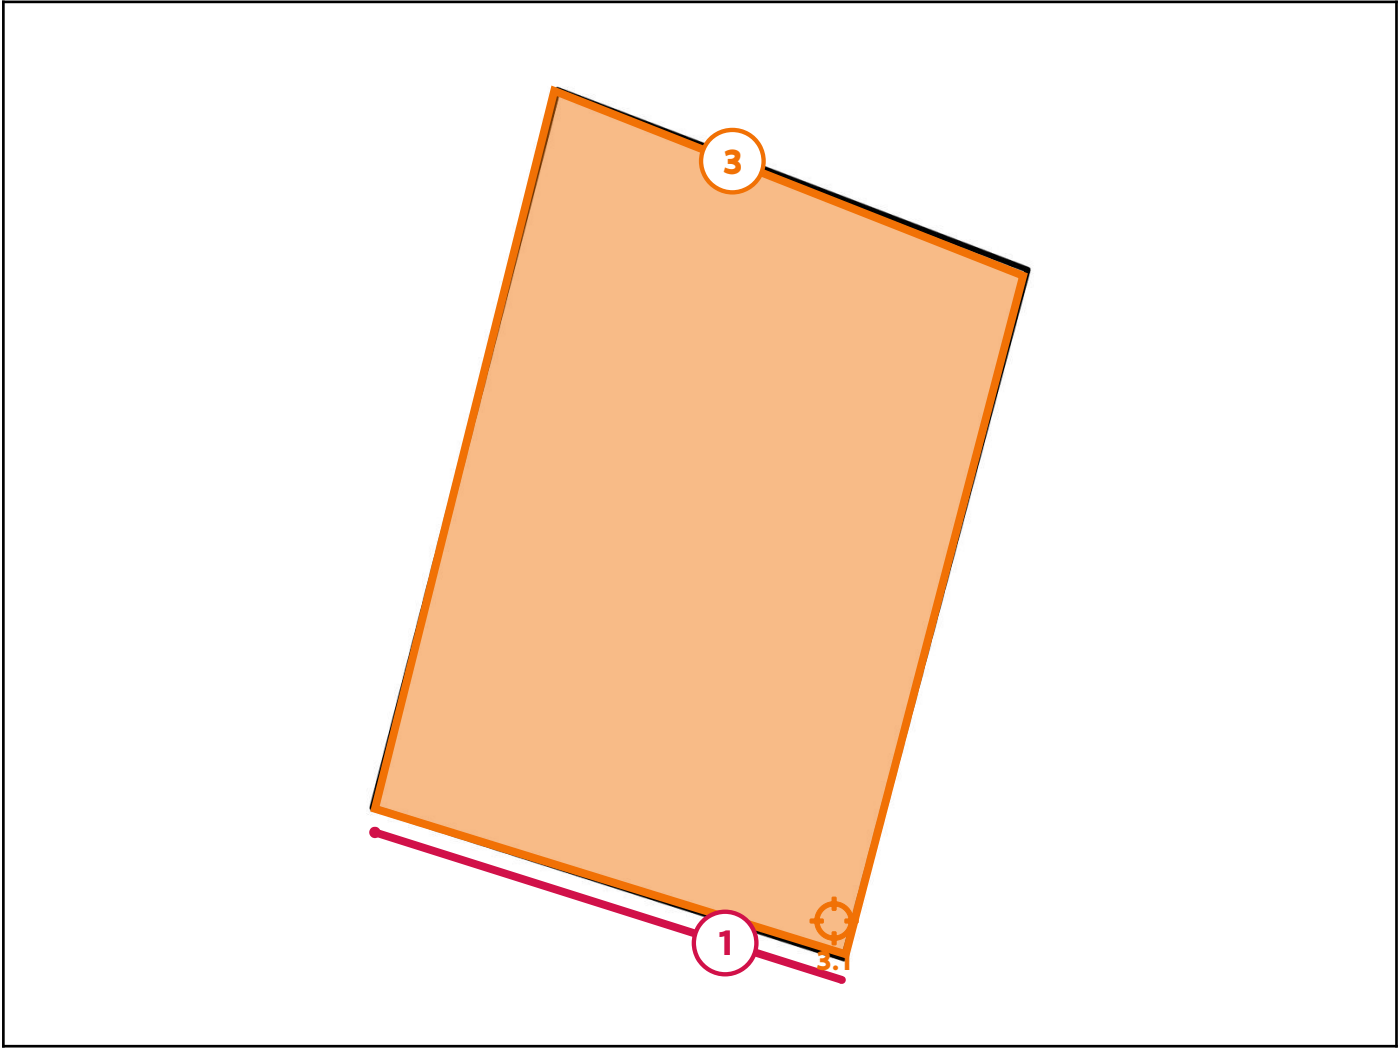
# Plan 3.1: dakplan

| Beschrijving | Type | Actie |
|---|---|---|
| 1. afval door asbesthoudende golfplaten | Asbestmateriaal | Dringend verwijderen |
| 3. golfplaten garage | Asbestmateriaal | Verwijderen |

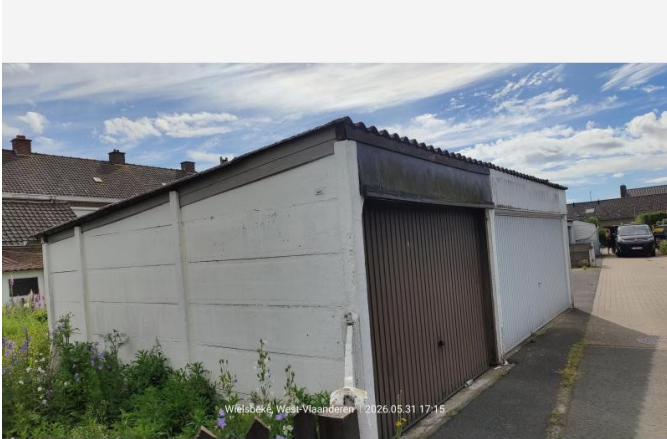
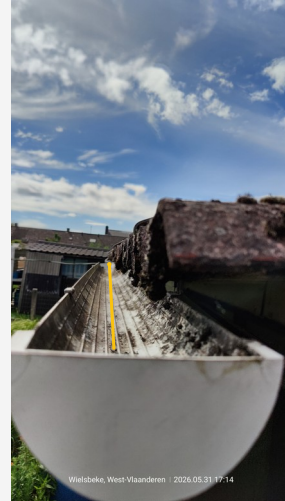
Het asbestmateriaal valt onder de mijlpaal van 2040.

**Dringend verwijderen**

| Beschrijving | afval door asbesthoudende golfplaten |
| Type afvalstof | Betreft resten (contaminatie) van verwerking of beschadiging |
| Bron van de resten | golfplaten garage |
| Gebondenheid resten | Niet hecht |

- Verwijder het asbestafval.

- Eenvoudige handelingen: mag via doe-het-zelf of door werknemer(s) met opleidingsattest eenvoudige handelingen  
de goot dient als asbestafval beschouwd te worden, kan op zijn geheel via DHZ verwijderd worden -  
asbestverwijderaar dient beschermend pak en FFP3-stofmasker te dragen - asbestafval dubbel verpakt  
naar erkend inzamelpunt te voeren

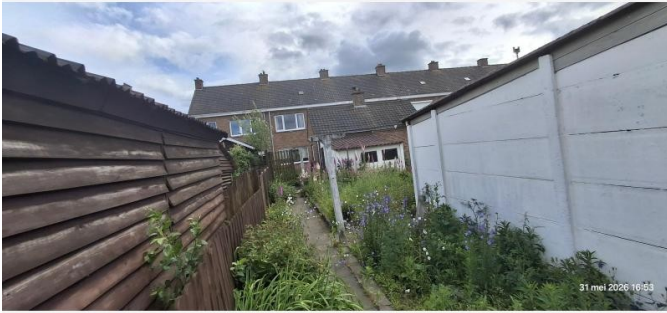
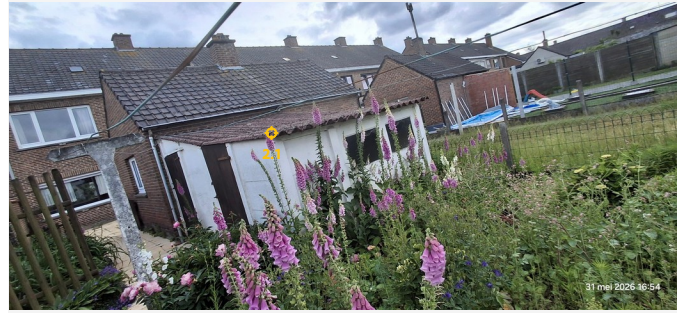
Het asbestmateriaal valt onder de mijlpaal van 2034.

Verwijderen

| Eindbeoordeling materiaalrisico | Verhoogd materiaalrisico en/of verhoogde kans op vezelvrijgave |

| Asbestsoort (vezeltype) | Alleen chrysotiel aanwezig |
| Toestand van het materiaal | Matig beschadigd, matig verweerd |

| # | Type | Referentie | Resultaat |
|---|---|---|---|
| 2.1 | Puntmonster | 8 | Chrysotiel |

| Beschrijving | roze golfplaten met afdruipt |

- Verwijder dit asbestmateriaal zo snel mogelijk. Volg de toestand goed op.
- Hemelwater dat afspoelt van asbestcement daken of gevels kan asbestdeeltjes bevatten. Gebruik het enkel voor gesloten circuits (bv. spoelen toiletten). Reinig na het vervangen van het dak of de gevel de dakgoten en regenwaterput of -ton om asbesthoudend sediment of slib te verwijderen

- Eenvoudige handelingen: mag via doe-het-zelf of door werknemer(s) met opleidingsattest eenvoudige handelingen  
gezien verhoogd risico: door aannemer met opleidingsattest eenvoudige handeling te doen -  
asbestverwijderaar dient beschermend pak een motorgestuurde FFP3-stofmasker te dragen - asbestafval  
dubbel verpakt naar erkend inzamelpunt te voeren

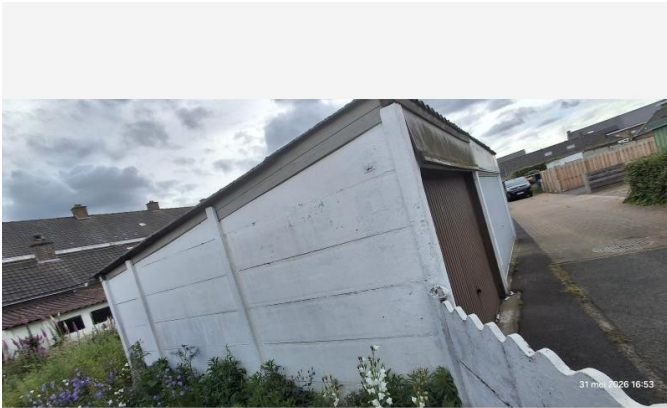
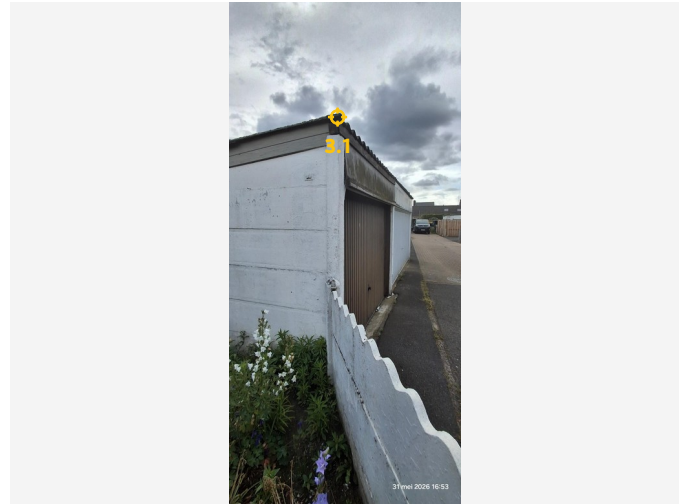
Het asbestmateriaal valt onder de mijlpaal van 2034.

Verwijderen

| Eindbeoordeling materiaalrisico | Verhoogd materiaalrisico en/of verhoogde kans op vezelvrijgave |

| Asbestsoort (vezeltype) | Crocidoliet aanwezig |
| Toestand van het materiaal | Matig beschadigd, matig verweerd |

| # | Type | Referentie | Resultaat |
|---|---|---|---|
| 3.1 | Puntmonster | 7 | Crocidoliet, Chrysotiel |

| Beschrijving | golfplaten garage |

- Verwijder dit asbestmateriaal zo snel mogelijk. Volg de toestand goed op.
- Hemelwater dat afspoelt van asbestcement daken of gevels kan asbestdeeltjes bevatten. Gebruik het enkel voor gesloten circuits (bv. spoelen toiletten). Reinig na het vervangen van het dak of de gevel de dakgoten en regenwaterput of -ton om asbesthoudend sediment of slib te verwijderen

- Eenvoudige handelingen: mag via doe-het-zelf of door werknemer(s) met opleidingsattest eenvoudige handelingen  
gezien verhoogd risico: door aannemer met opleidingsattest eenvoudige handeling te doen -  
asbestverwijderaar dient beschermend pak een motorgestuurde FFP3-stofmasker te dragen - asbestafval dubbel verpakt naar erkend inzamelpunt te voeren

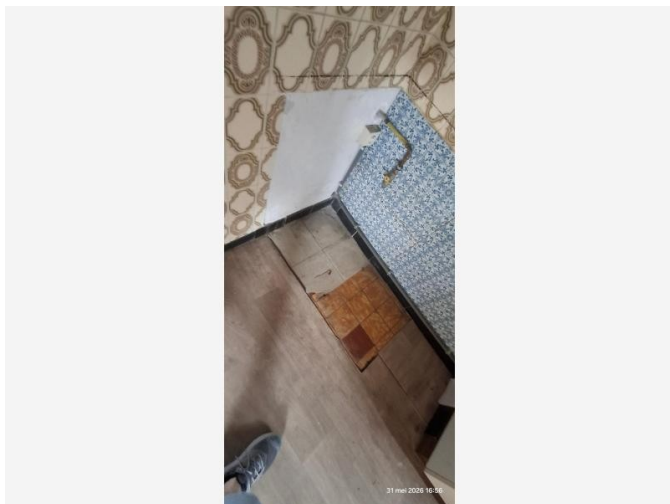
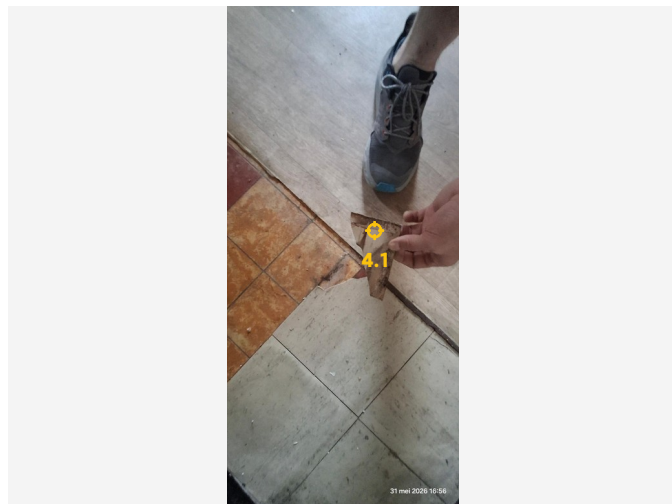
Het asbestmateriaal valt onder de mijlpaal van 2040.

Verwijderen

| Eindbeoordeling materiaalarisico | Verhoogd materiaalarisico en/of verhoogde kans op vezelvrijgave |

| Asbestsoort (vezeltype) | Alleen chrysotiel aanwezig |
| Toestand van het materiaal | Matig beschadigd, matig verweerd |

| # | Type | Referentie | Resultaat |
|---|---|---|---|
| 4.1 | Puntmonster | 10 | Chrysotiel |

| Beschrijving | vinyltegels keuken |

- Verwijder dit asbestmateriaal zo snel mogelijk. Volg de toestand goed op.

- Hermetische zone (erkend asbestverwijderaar)  
vinyltegels zijn verlijmd - door asbestverwijderaar hermetische zone te verwijderen - er dient een streng protocol gevolgd te worden - asbestverwijderaar dient beschermend pak een motorgestuurde FFP3-stofmasker te dragen - asbestafval dubbel verpakt naar erkend inzamelpunt te voeren

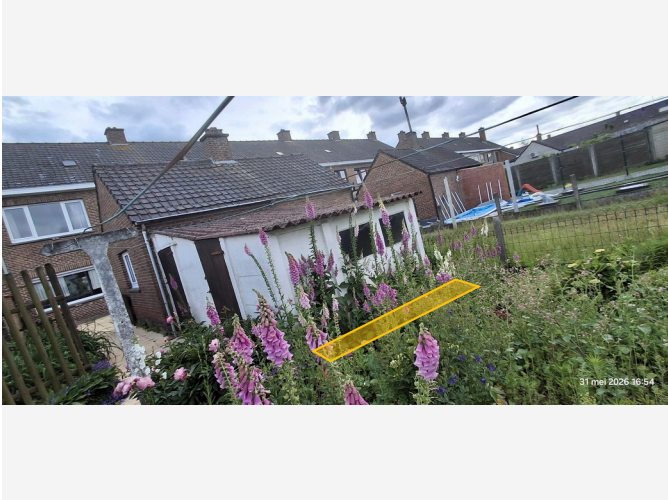
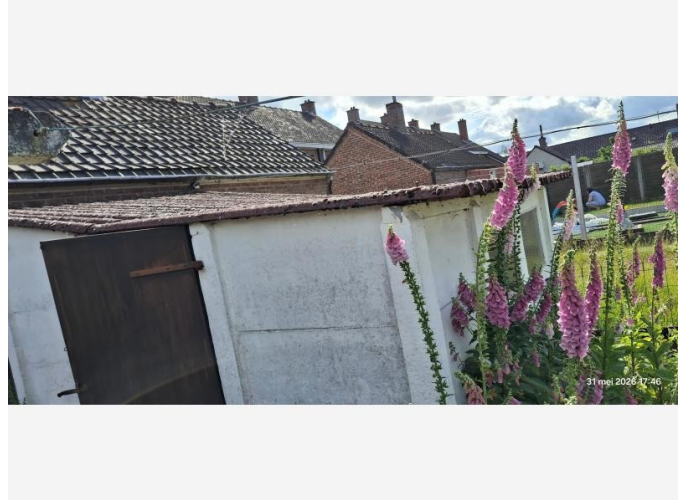
## Fiche 22: afdruipt door asbesthoudende golfplaten

Afdruiptzone/afvloeizone
