# Asbestinventarisatetest

Gouvernementstraat 1, 9000 Gent

Attestnummer : 20230322-000126.000

**Niet-asbestveilig**

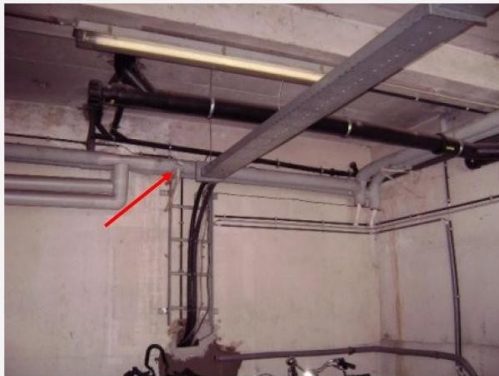
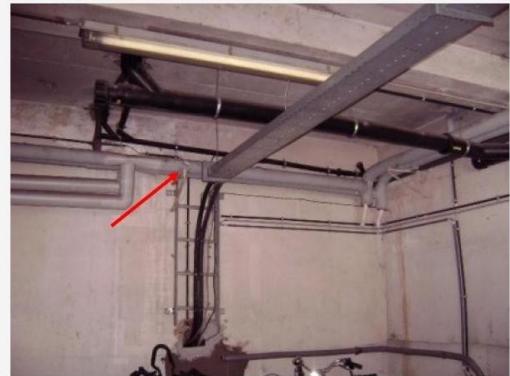
| Eindbeoordeling materiaalarisico | Laag materiaalarisico en/of verlaagde kans op vezelvrijgave |

| Gebondenheid | Categorie 2: niet-hechtgebonden met matrix |
| Asbestsoort (vezeltype) | Amfibool aanwezig, uitgezonderd crocidoliet |
| Asbestconcentratie | Laag (< 50%) |
| Afschermingsgraad van het gehele materiaal | Geheel of deels (ook) vrij aan de binnenlucht |
| Toestand van het materiaal | Onbeschadigd, niet verweerd |

| Beschrijving | Gipsisolatie - Fietsstalling |
| Asbestmateriaal | In-situ afwerkingslagen - Thermische isolatie |

- Zorg voor een veilig beheer. Vermijd het beschadigen van het asbestmateriaal. Controleer de toestand jaarlijks op wijzigingen.

- Hermetische zone (erkend asbestverwijderaar)  
Gipsisolatie dient binnen steeds verwijderd te worden in een hermetische zone.

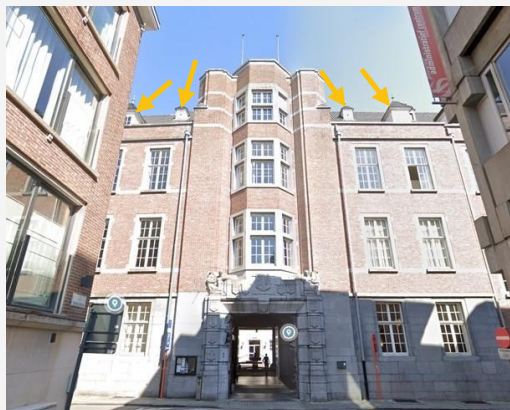
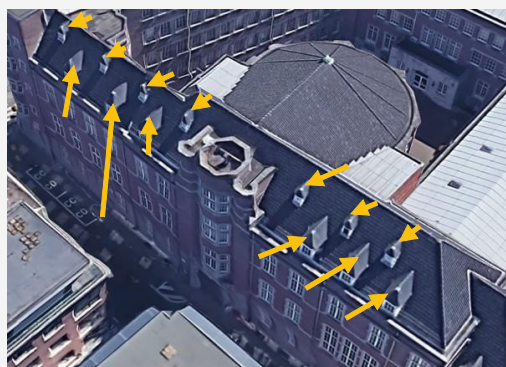
| Eindbeoordeling materiaalrisico | Zeer laag materiaalrisico en/of zeer lage kans op vezelvrijgave |

| Gebondenheid | Categorie 1: hechtgebonden in oorsprong |
| Asbestsoort (vezeltype) | Alleen chrysotiel |

| Beschrijving | Leien |
| Asbestmateriaal | Dak- en gevelbekleding - Lei, shingle |

| <b>Opmerking</b> | Leien zijn asbestverdacht - staalname was niet mogelijk. |

- Zorg voor een veilig beheer. Vermijd het beschadigen van het asbestmateriaal. Controleer de toestand jaarlijks op wijzigingen.

- Eenvoudige handelingen: mag via doe-het-zelf of door werknemer(s) met opleidingsattest eenvoudige handelingen  
Leien zijn makkelijk te verwijderen zonder deze te breken.

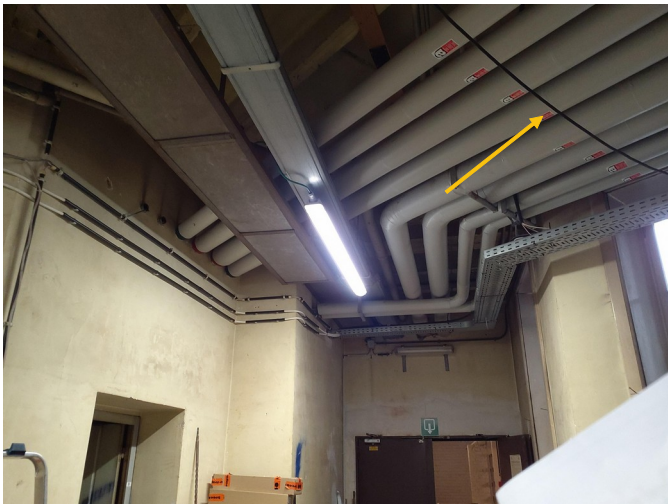
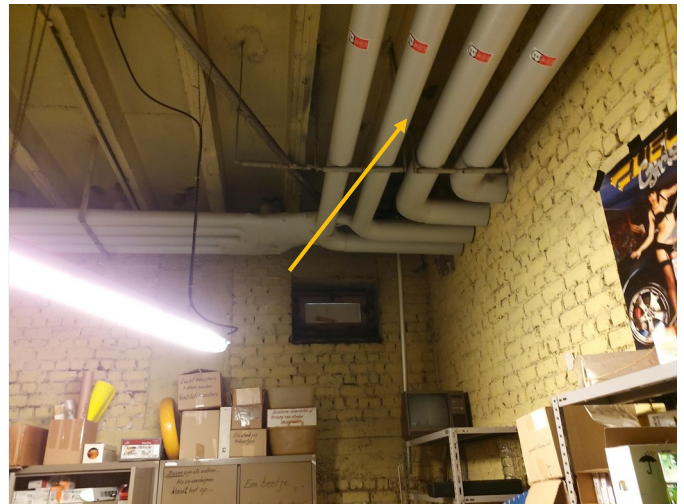
| Eindbeoordeling materiaalrisico | Verhoogd materiaalrisico en/of verhoogde kans op vezelvrijgave |

| Gebondenheid | Categorie 2: niet-hechtgebonden met matrix |
| Asbestsoort (vezeltype) | Amfibool aanwezig, uitgezonderd crocidoliet |
| Asbestconcentratie | Hoog ( $\geq 50\%$ ) |

| Beschrijving | Gipsisolatie - kelder |
| Asbestmateriaal | In-situ afwerkingslagen - Thermische isolatie |

- Zorg voor een veilig beheer. Vermijd het beschadigen van het asbestmateriaal. Controleer de toestand jaarlijks op wijzigingen.

- Hermetische zone (erkend asbestverwijderaar)  
Gipsisolatie dient binnen steeds verwijderd te worden in een hermetische zone.

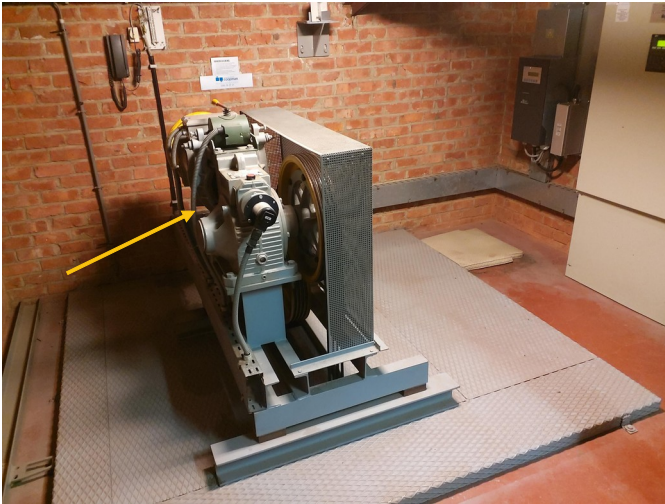
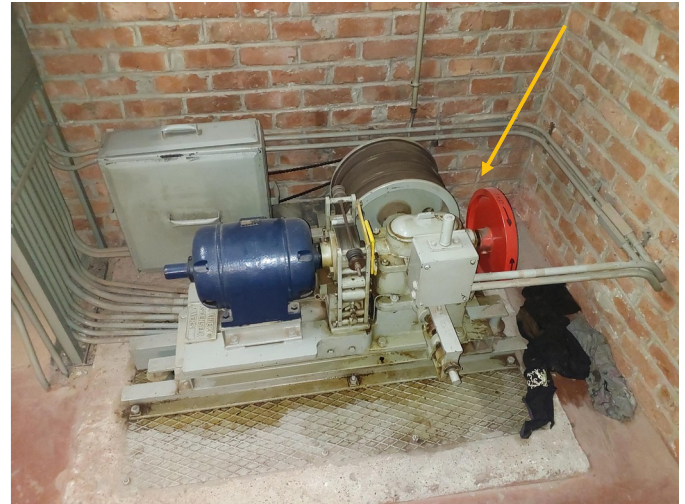
| Eindbeoordeling materiaalarisico | Laag materiaalarisico en/of verlaagde kans op vezelvrijgave |

| Gebondenheid | Categorie 2: niet-hechtgebonden met matrix |
| Asbestsoort (vezeltype) | Alleen chrysotiel |
| Asbestconcentratie | Hoog ( $\geq 50\%$ ) |

| Beschrijving | Liftvoeringen |
| Asbestmateriaal | Frictiemateriaal (remvoering, remschoen, koppeling, ...) |

- Zorg voor een veilig beheer. Vermijd het beschadigen van het asbestmateriaal. Controleer de toestand jaarlijks op wijzigingen.

- Eenvoudige handelingen: mag via doe-het-zelf of door werknemer(s) met opleidingsattest eenvoudige handelingen  
Liftmachine in één geheel verwijderen en afvoeren als asbesthoudend materiaal.

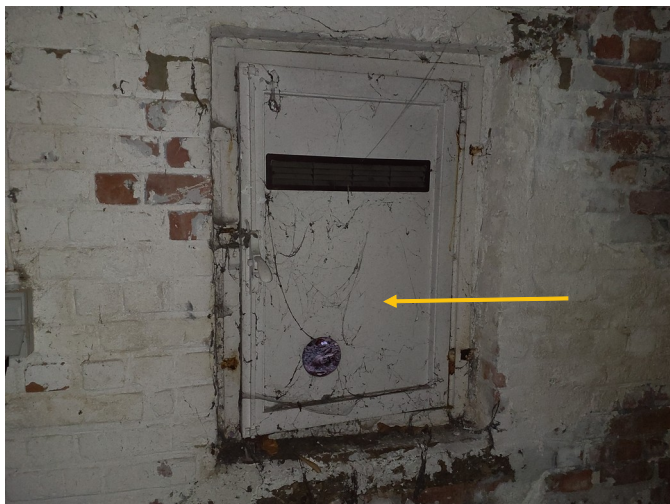
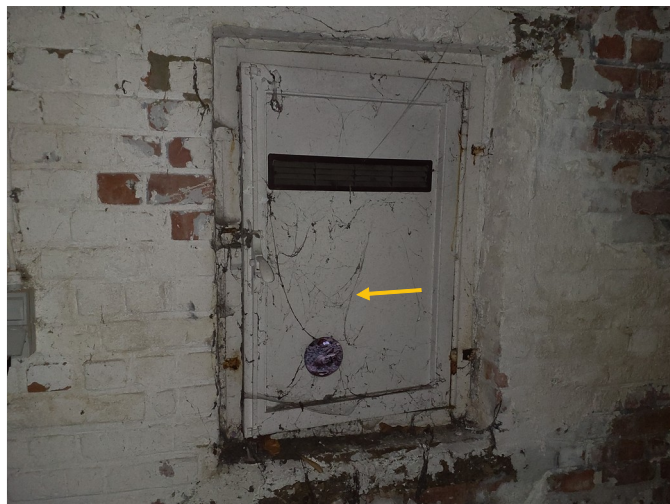
| Eindbeoordeling materiaalarisico | Laag materiaalarisico en/of verlaagde kans op vezelvrijgave |

| Gebondenheid | Categorie 1: hechtgebonden in oorsprong |
| Asbestsoort (vezeltype) | Alleen chrysotiel |
| Toestand van het materiaal | Licht beschadigd, licht verweerd. Intact materiaal type Pical – asbestboard of categorie III 'gebondenheid' |

| Beschrijving | Plaat kelder |
| Asbestmateriaal | Plaat, paneel, tablet - Type Menuiserite |

- Zorg voor een veilig beheer. Vermijd het beschadigen van het asbestmateriaal. Controleer de toestand jaarlijks op wijzigingen.

- Eenvoudige handelingen: mag via doe-het-zelf of door werknemer(s) met opleidingsattest eenvoudige handelingen  
Schrijnwerk in één geheel verwijderen.

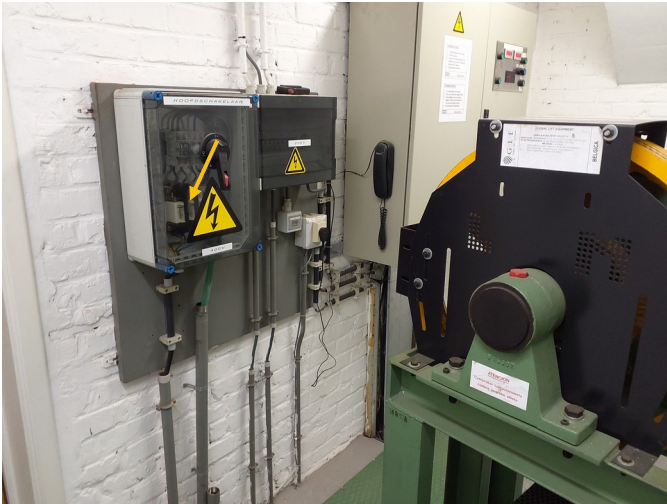
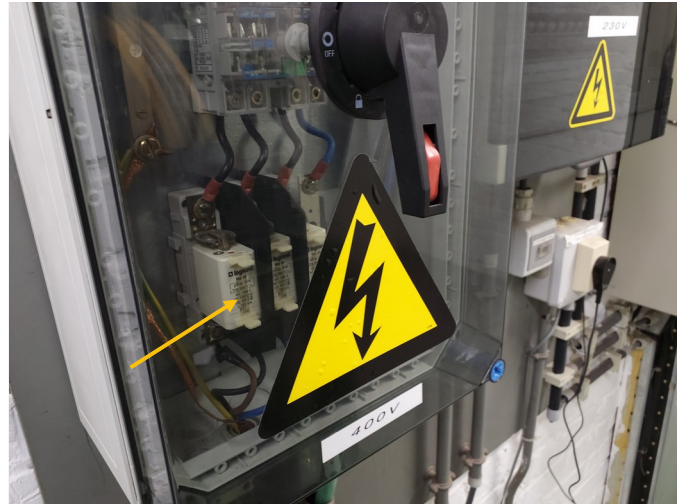
| Eindbeoordeling materiaalrisico | Zeer laag materiaalrisico en/of zeer lage kans op vezelvrijgave |

| Gebondenheid | Categorie 1: hechtgebonden in oorsprong |
| Asbestsoort (vezeltype) | Alleen chrysotiel |

| Beschrijving | Zekeringen Zolder |
| Asbestmateriaal | Meszekering |

- Zorg voor een veilig beheer. Vermijd het beschadigen van het asbestmateriaal. Controleer de toestand jaarlijks op wijzigingen.

- Eenvoudige handelingen: mag via doe-het-zelf of door werknemer(s) met opleidingsattest eenvoudige handelingen  
Zekeringen zijn makkelijk in één geheel te verwijderen.

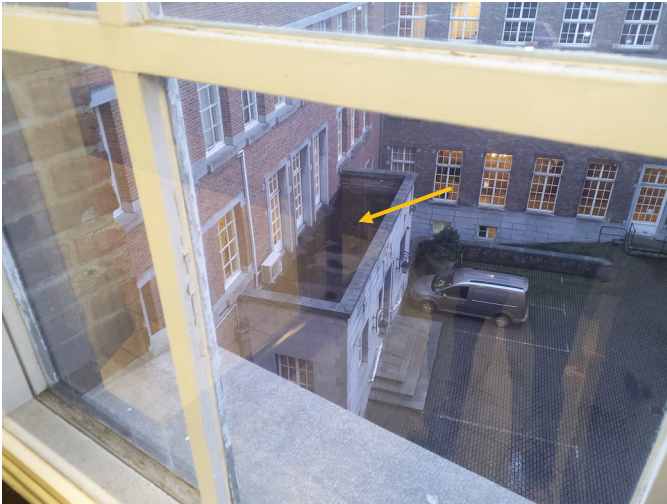
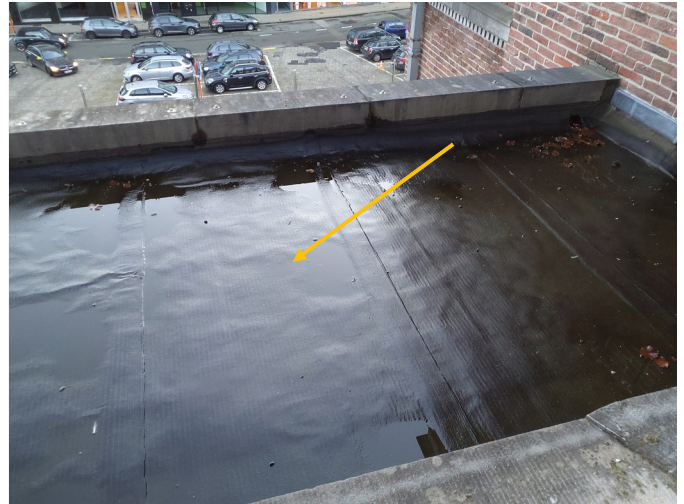
| <b>Identificatiemethode</b> | Vaststelling zonder monstername<br><br>Motivatie: Groot risico op structurele gevolgschade (lekschade, werking installatie,...) |
| <b>Opmerking</b> | De roofing dient beschouwd te worden als verdacht. Staalname is niet mogelijk wegens de mogelijkheid tot waterschade. Indien men verbouwingen uitvoert waarbij de roofing verwijderd/aangepast zal worden, dient eerst een staalname genomen te worden om de aanwezigheid van asbest uit te sluiten. |

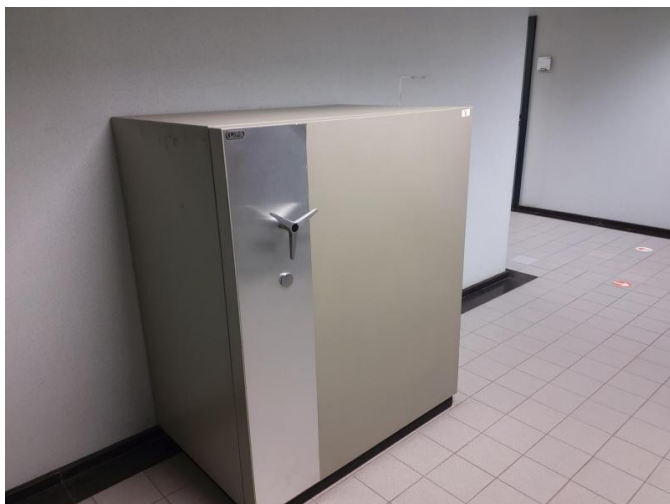
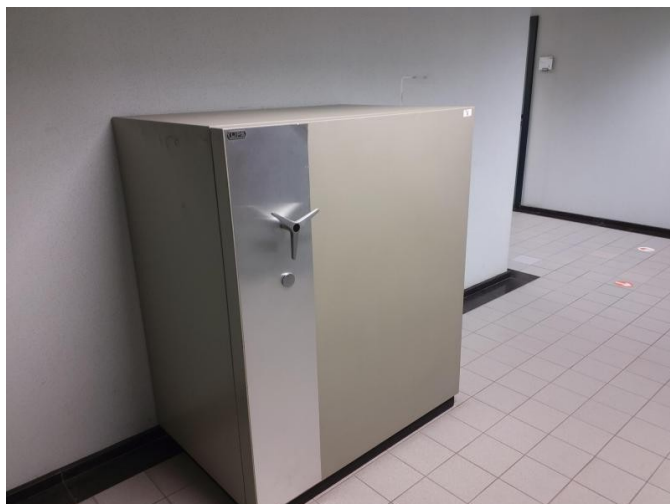
| Opmerking | Een kluis bevat mogelijks asbesthoudende platen. Hier dient rekening mee gehouden te worden. |

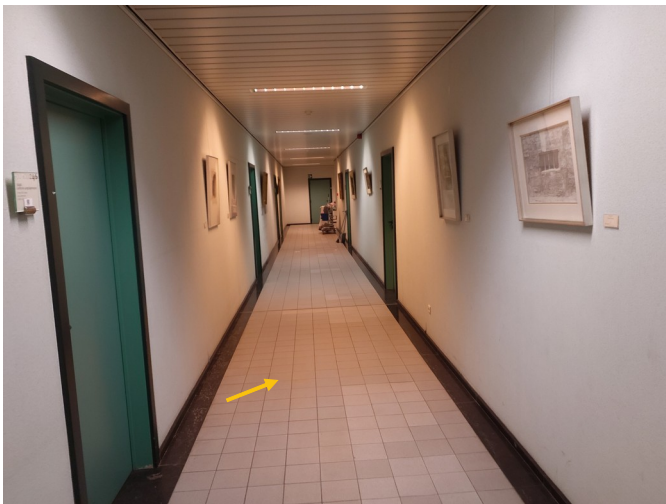
| Identificatiemethode | Mogelijkheid tot aanwezigheid asbest. |
