Asbestinventarisatetest

Brouwersstraat 3/GLVL-A , 3000 Leuven

Attestnummer : 20230425-000351.001

Zone 1: kantoorverdieping + parkeerplaatsen en kelders

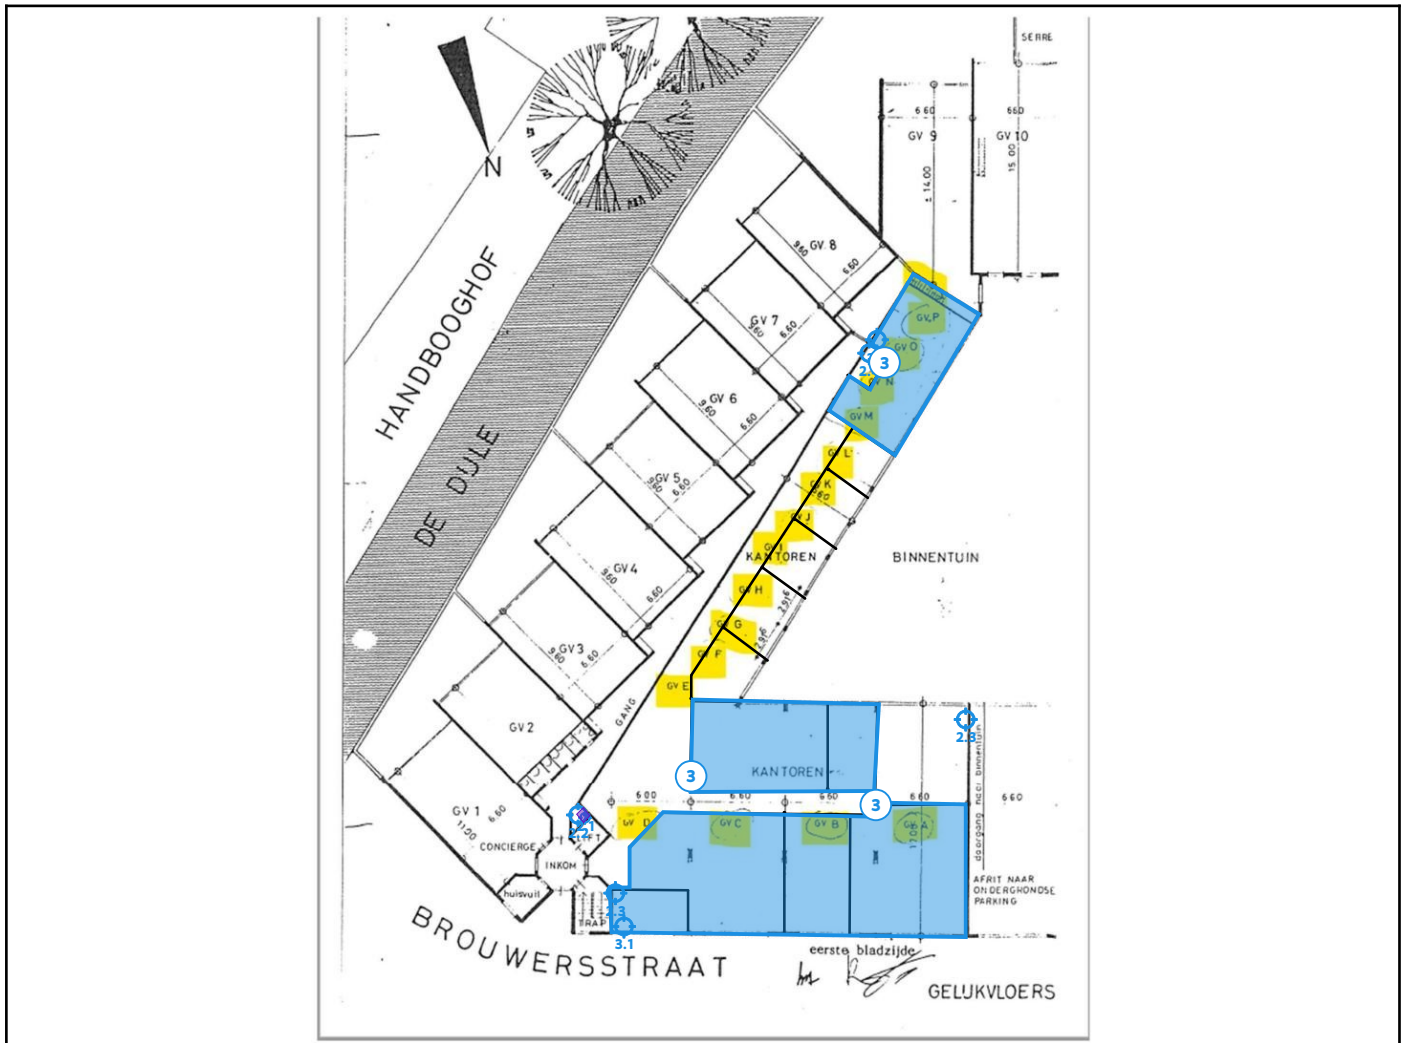
Plan 1.1: plan0

Beschrijving	Type	Actie
1. CV ketel	Advies	-
2. pleister	Geen asbest	-
2.1 Code: A1 pleister muur	Mengmonster	-
2.2 Code: A2 pleister plafond	Mengmonster	-
2.3 Code: A3 pleister muren glv	Mengmonster	-
2.4 Code: A5 pleister plafond glv	Mengmonster	-
3. vinyl	Geen asbest	-

3.1 Code: A4 vinyl	Puntmonster	-
--------------------	-------------	---

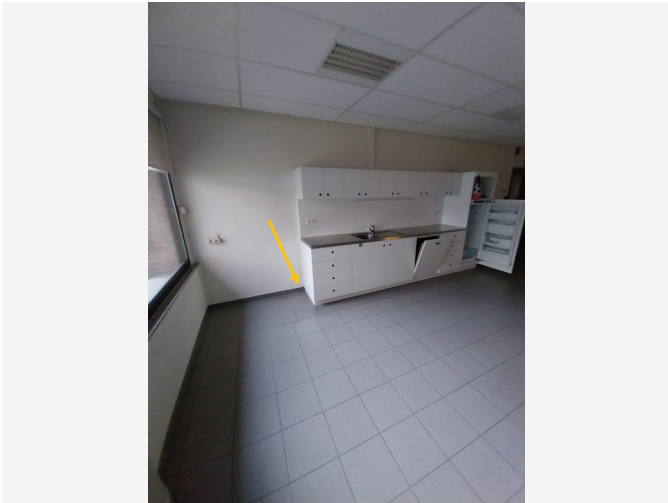
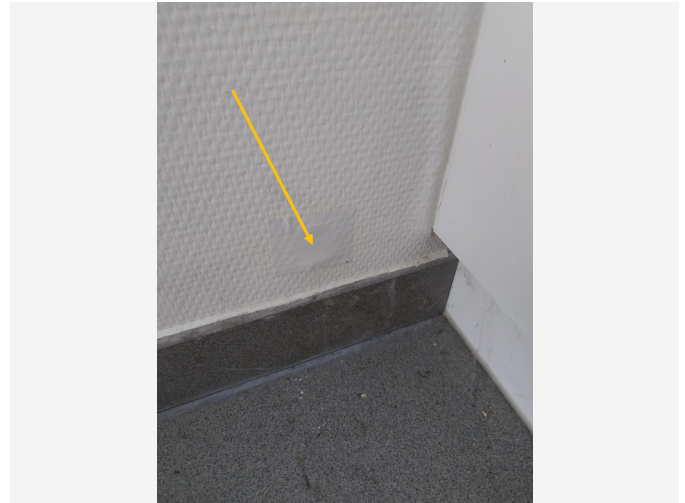
Fiche 2: pleister

Geen asbest

#	Type	Referentie	Resultaat
2.1	Mengmonster	A1 pleister muur	Geen asbest
2.2	Mengmonster	A2 pleister plafond	Geen asbest
2.3	Mengmonster	A3 pleister muren glv	Geen asbest
2.4	Mengmonster	A5 pleister plafond glv	Geen asbest

Omgeving	Binnen
Primaire drager	Binnenwand
Bindmiddel van materiaal	Gips - kalk
Gebondenheid op basis van bindmiddel	Niet-hechtgebonden
Hoeveelheid (oppervlakte - dikte - aantal)	• 1,00 m ² - 1,00 cm - 1 stuk
Totaal volume	0,01 m ³
Identificatiemethode	Vaststelling met monstername
Destructieve handeling voor identificatie	Nee
Opmerking	Pleisterstalen -1: stookruimte muur en plafond. Pleisterstalen 0: natte ruimte en individuele ruimte muur en plafond.

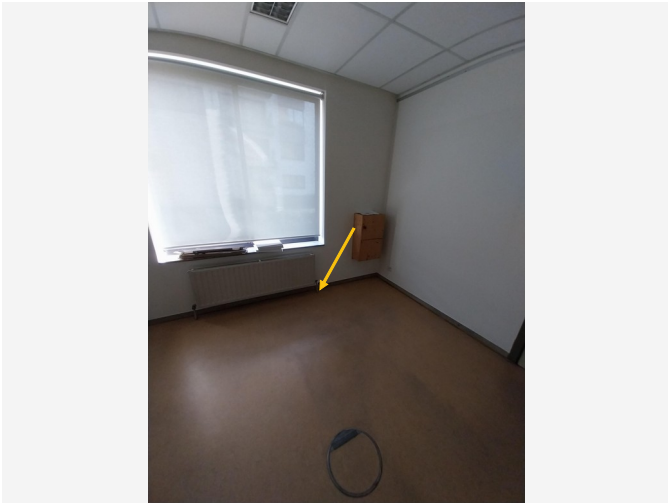
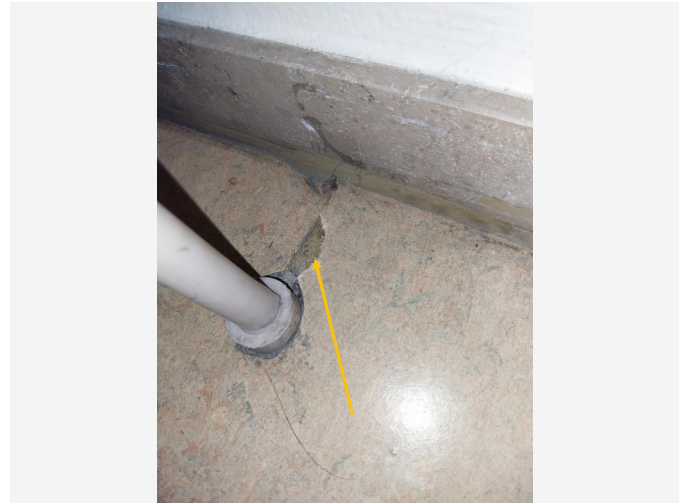
Geen asbest

#	Type	Referentie	Resultaat
3.1	Puntmonster	A4 vinyl	Geen asbest

Beschrijving	vinyl
Omgeving	Binnen
Primaire drager	Vloer
Bindmiddel van materiaal	Kunststof of -hars

Gebondenheid op basis van bindmiddel	Hecht
Hoeveelheid (oppervlakte - aantal)	• 1,00 m ² - 1 stuk
Totale oppervlakte	1,00 m ²
Identificatiemethode	Vaststelling met monstername
Destructieve handeling voor identificatie	Nee
