Asbestinventarisatetest

Statielei 109/2, 2640 Mortsel

Attestnummer : 20250403-000106.001

Uitgegeven op : 08.04.2025

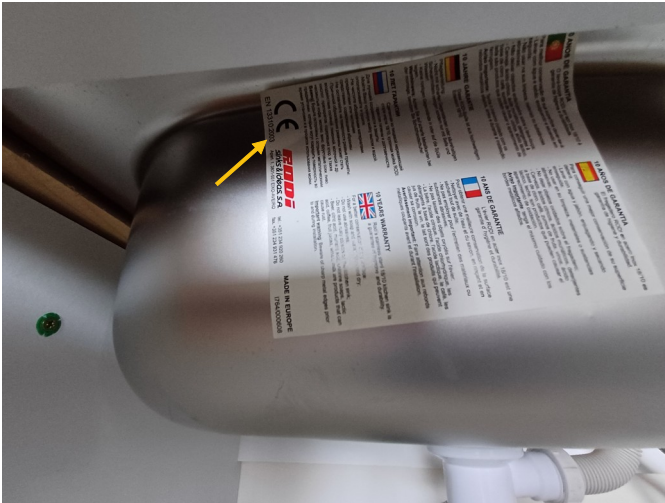
Vrije foto

Demplap van deze gootsteen deze werd geproduceerd in 2003 waardoor de demplap beschouwd kan worden als niet-asbestverdacht.

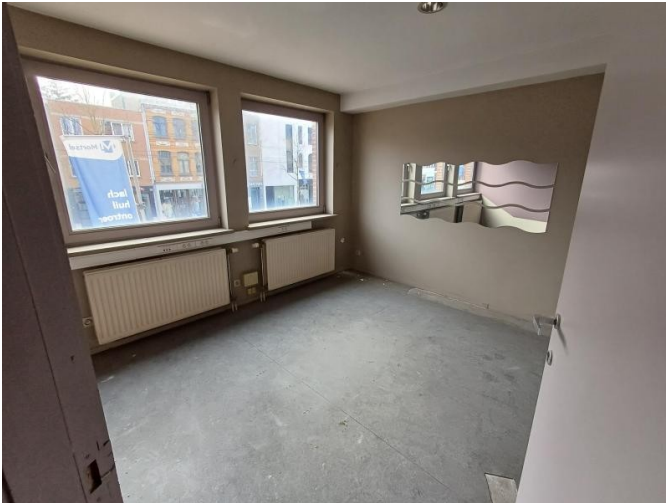
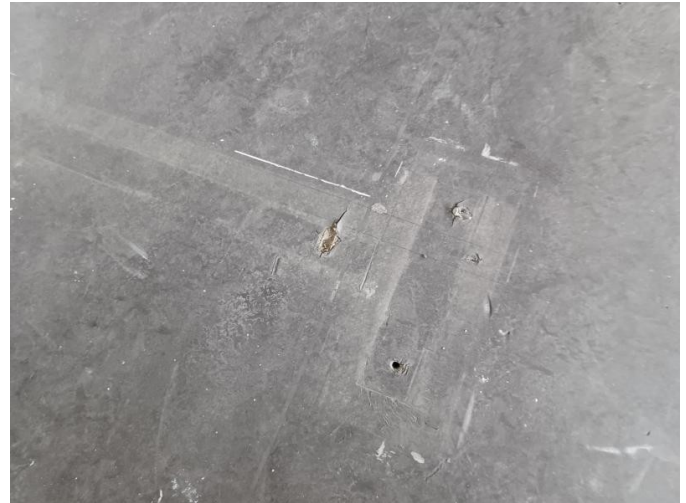
Fiche 2: Vloerzeil

Geen asbest

Beschrijving	Vloerzeil
Omgeving	Binnen
Primaire drager	Vloer
Bindmiddel van materiaal	Karton - papier - viltachtig
Gebondenheid op basis van bindmiddel	Niet-hechtgebonden
Hoeveelheid (oppervlakte - aantal)	• 110,00 m ² - 1 stuk
Totale oppervlakte	110,00 m ²
Identificatiemethode	Vaststelling met bewijsdocument, zonder monstername
Destructieve handeling voor identificatie	Nee
Opmerking	Het vloerzeil werd reeds in een eerder onderzoek voor een SOP onderzocht, deze resultaten zijn terug te vinden in bijlage.

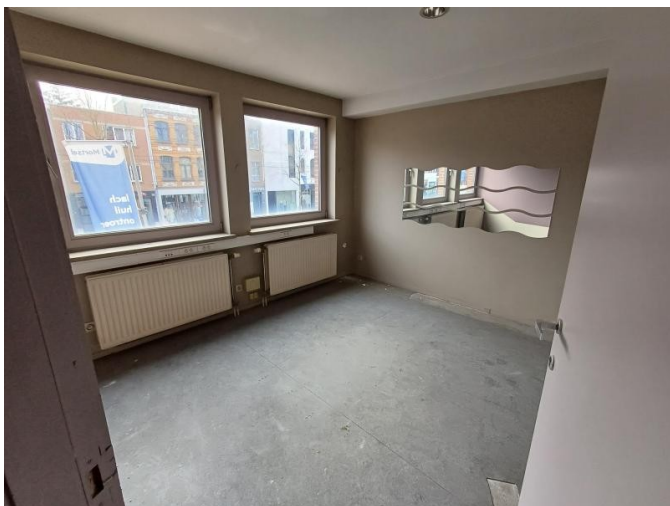
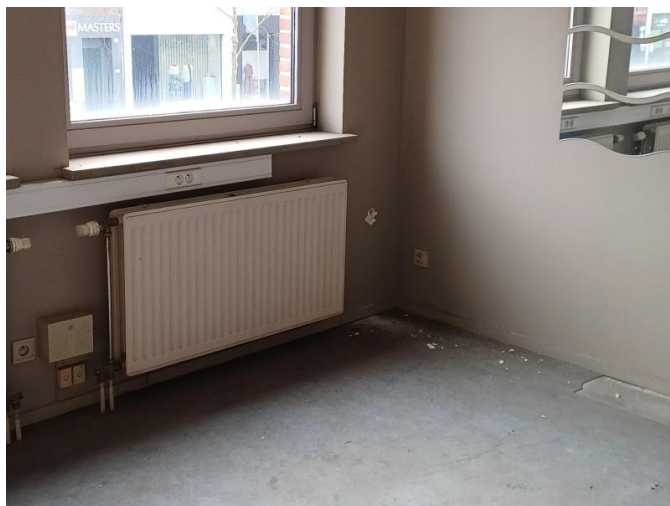
Fiche 3: Pleisterwerk muur

Geen asbest

Beschrijving	Pleisterwerk muur
Omgeving	Binnen
Primaire drager	Binnenwand
Bindmiddel van materiaal	Gips - kalk
Gebondenheid op basis van bindmiddel	Niet-hechtgebonden
Hoeveelheid (oppervlakte - dikte - aantal)	• 100,00 m ² - 0,30 cm - 1 stuk
Totaal volume	0,30 m ³
Identificatiemethode	Vaststelling met bewijsdocument, zonder monstername
Destructieve handeling voor identificatie	Nee
Opmerking	Het pleisterwerk werd reeds tijdens een eerder inspectie onderzocht, deze resultaten zijn terug te vinden in bijlage.
