Asbestinventarisatetest

Statielei 109/3, 2640 Mortsel

Attestnummer : 20250403-000181.001

Uitgegeven op : 08.04.2025

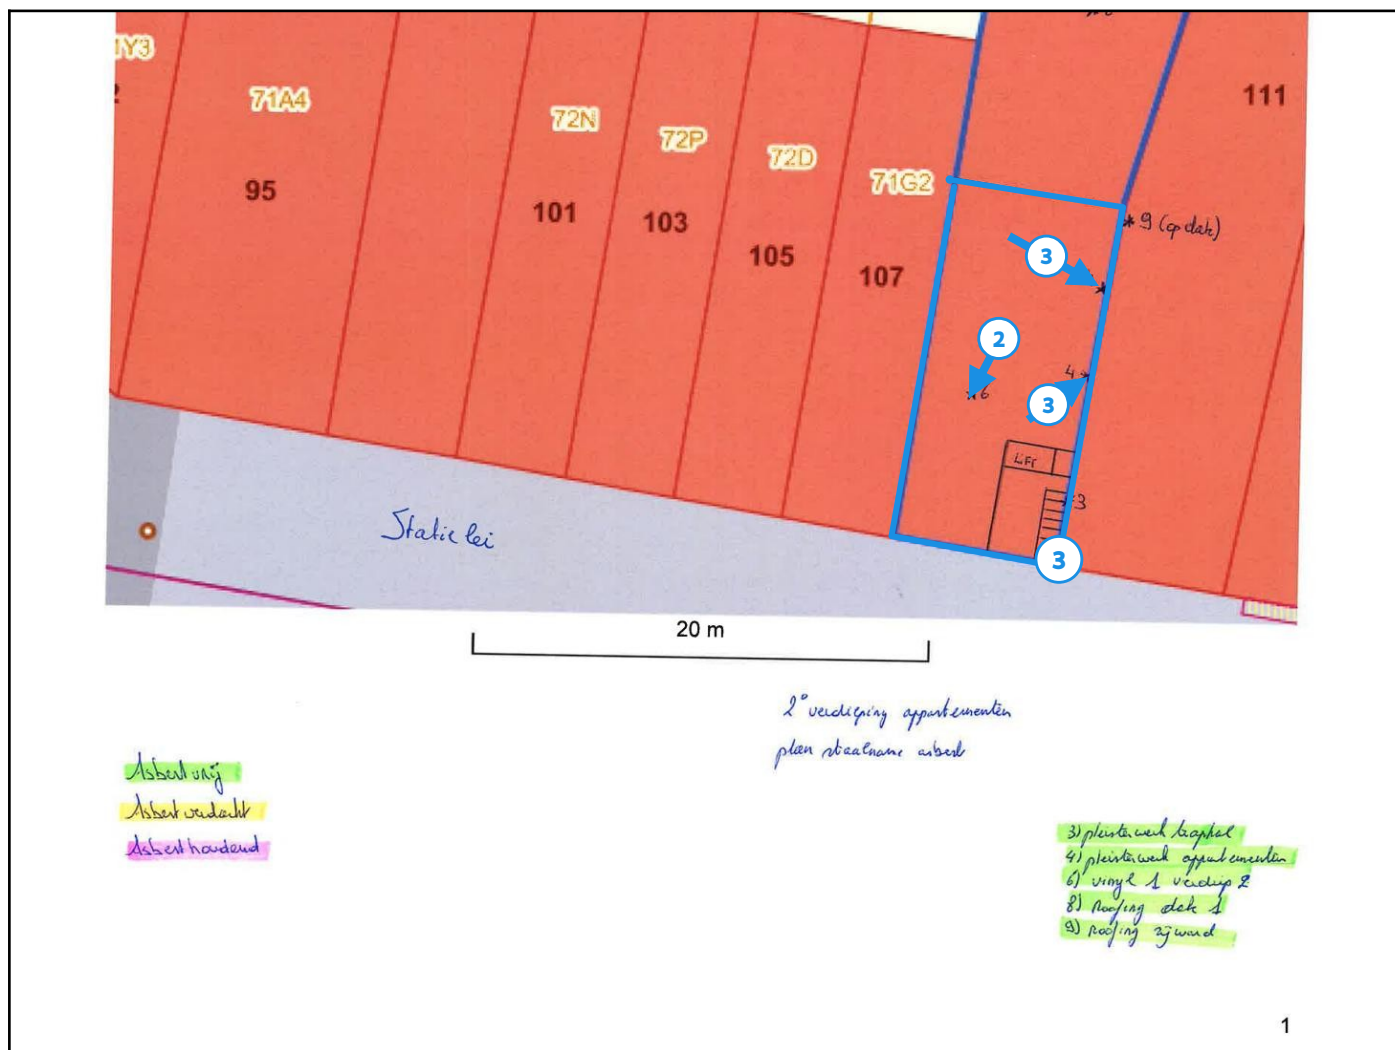
Plan 1.1: Verdieping 2 statielei 109

| Beschrijving | Type | Actie |
|---|---|---|
| 2. Vloerzeil | Geen asbest | - |
| 3. Pleisterwerk muren | Geen asbest | - |

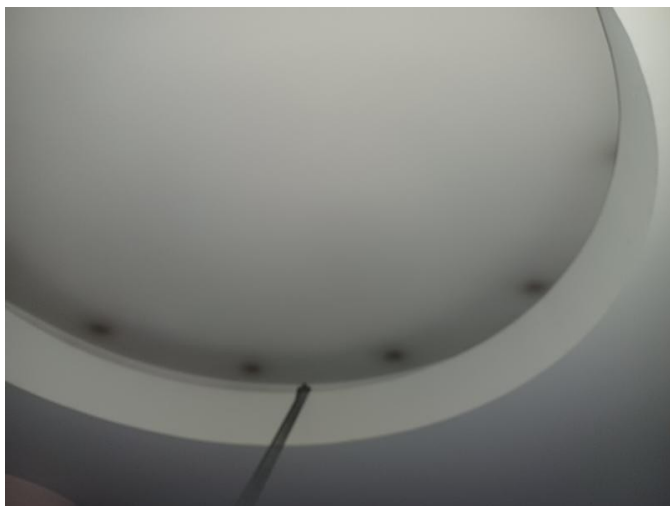
Vrije foto

Het plafond van het appartement werd afgewerkt met gipskarton, deze is niet asbestverdacht.

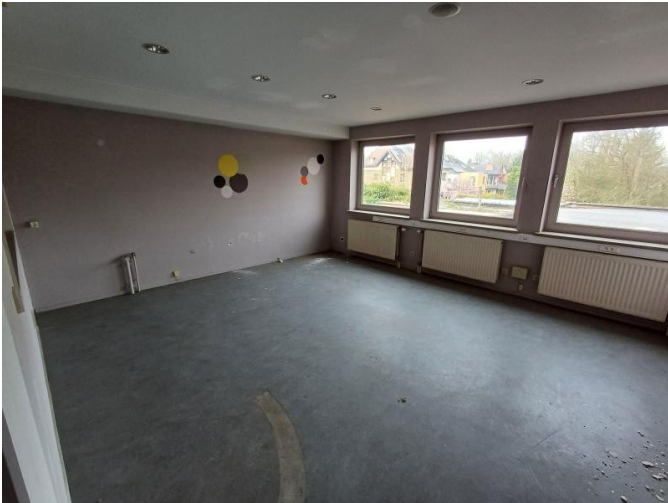
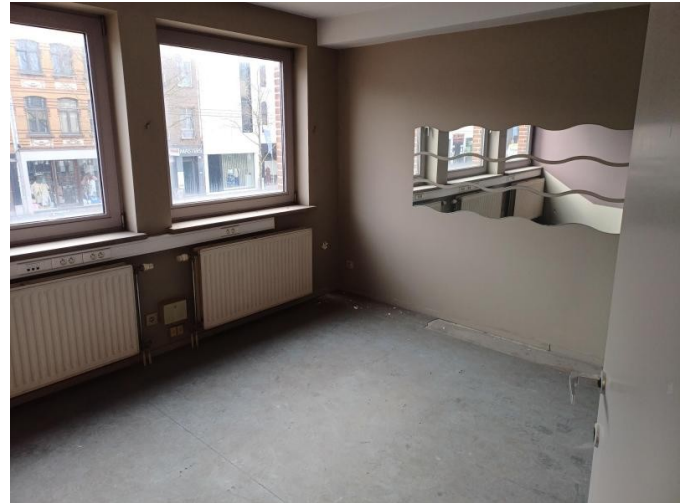
Fiche 2: Vloerzeil

Geen asbest

| Beschrijving | Vloerzeil |
| Bindmiddel van materiaal | Karton - papier - viltachtig |
| Hoeveelheid (oppervlakte - aantal) | • 80,00 m ² - 1 stuk |
| Identificatiemethode | Vaststelling met bewijsdocument, zonder monstername |

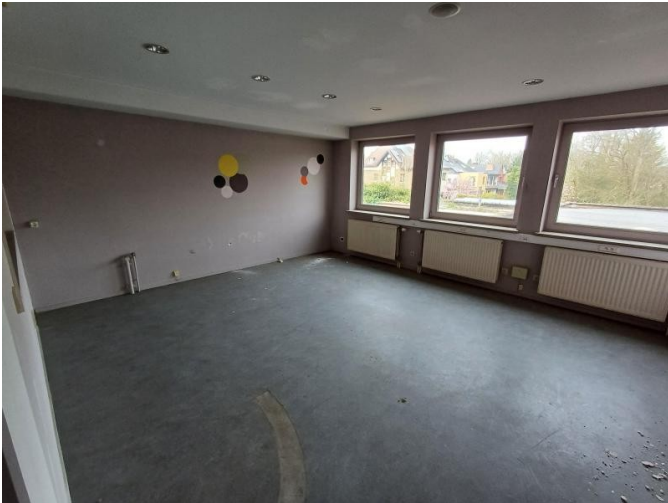
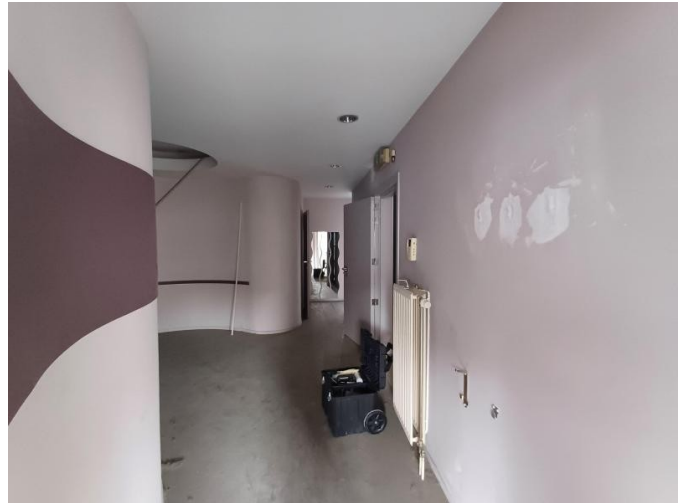
Fiche 3: Pleisterwerk muren

Geen asbest

| Beschrijving | Pleisterwerk muren |
| Bindmiddel van materiaal | Gips - kalk |
| Hoeveelheid (oppervlakte - dikte - aantal) | • 100,00 m ² - 0,50 cm - 1 stuk |
| Identificatiemethode | Vaststelling met bewijsdocument, zonder monstername |
| Opmerking | Het pleisterwerk werd reeds tijdens een eerder inspectie onderzocht, deze resultaten zijn terug te vinden in bijlage. |
