# Asbestinventarisatetest

Statielei 111/2, 2640 Mortsel

Attestnummer : 20250403-000091.000

Uitgegeven op : 03.04.2025

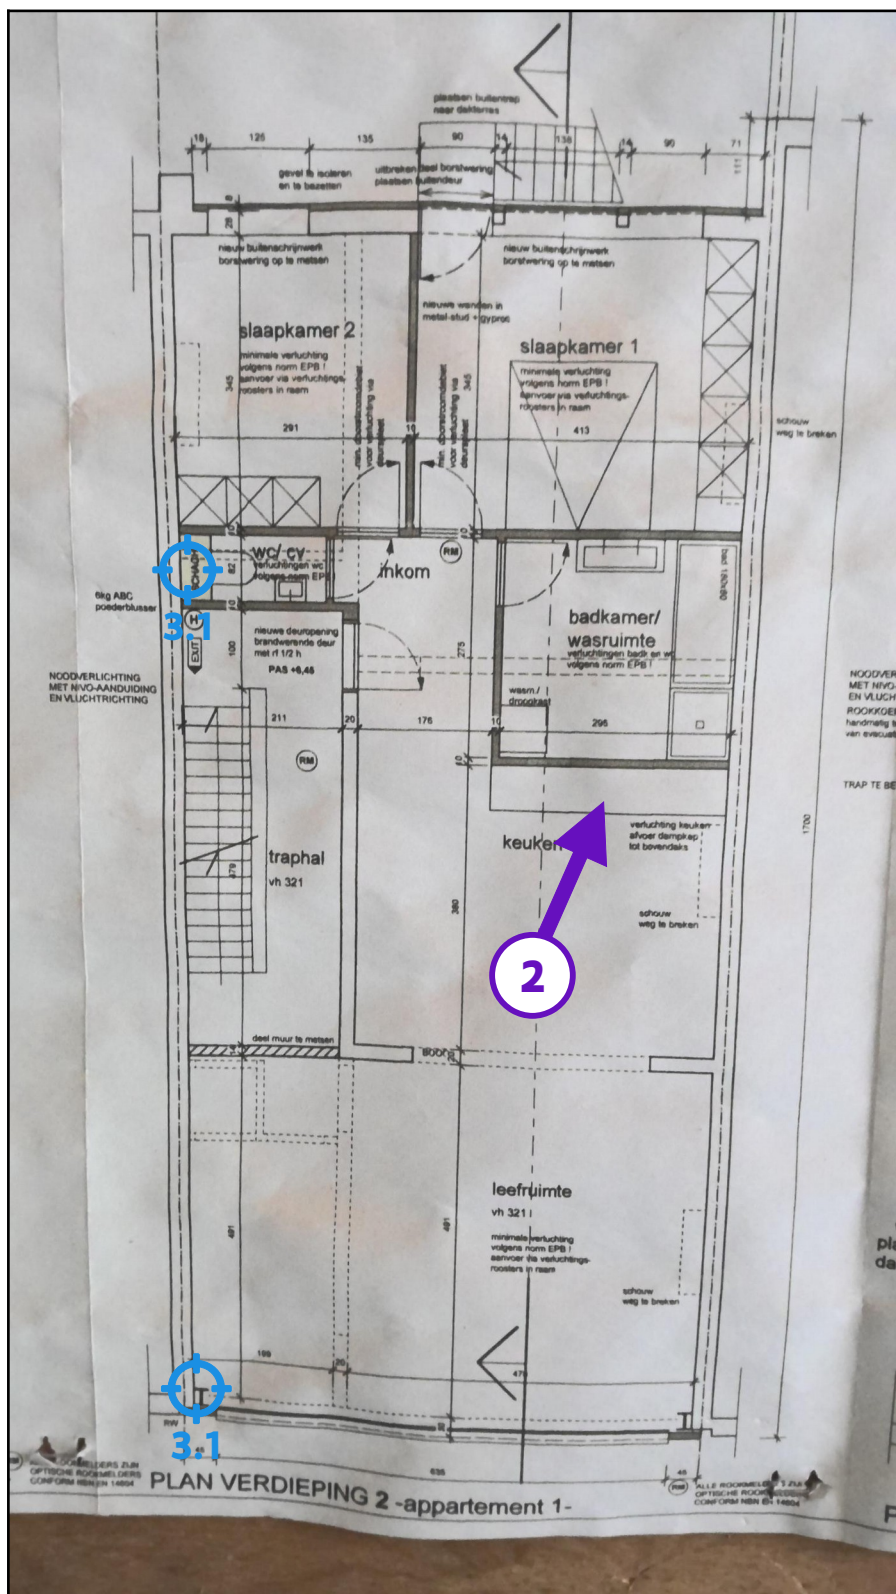
# Plan 1.1: WIN\_20250324\_11\_07\_49\_Pro

2. Demplap	Advies	-
3. Pleisterwerk muur	Geen asbest	-
3.1 Code: ID1	Mengmonster	-

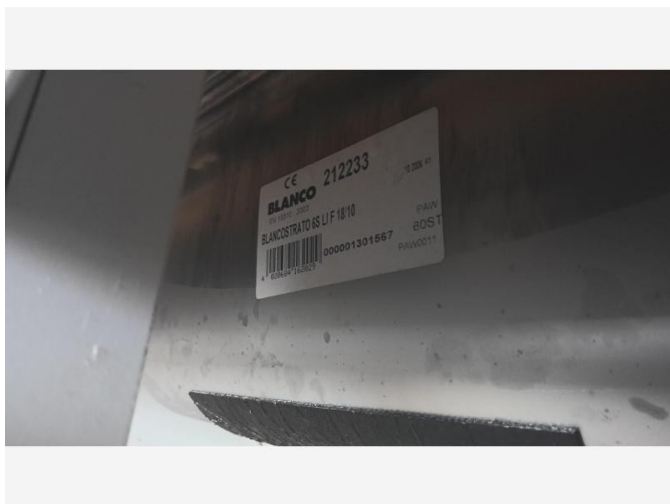
Vrije foto

Deze damplap werd geproduceerd in 2003 en is niet-asbestverdacht.

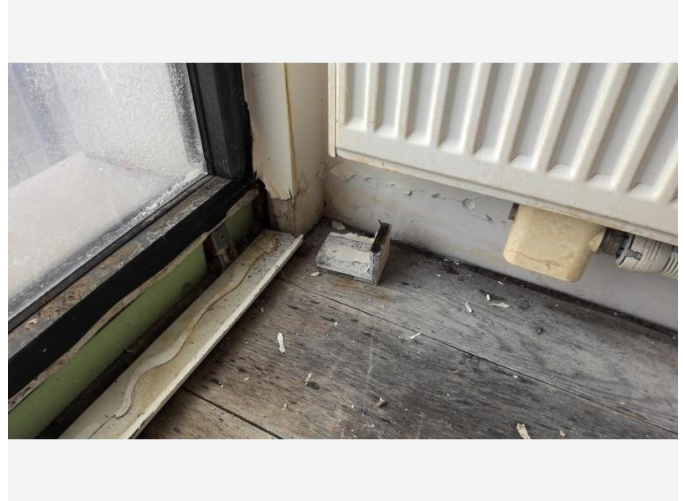
## Fiche 3: Pleisterwerk muur

Geen asbest

#	Type	Referentie	Resultaat
3.1	Mengmonster	ID1	Geen asbest

<b>Beschrijving</b>	Pleisterwerk muur
<b>Omgeving</b>	Binnen
<b>Primaire drager</b>	Binnenwand
<b>Bindmiddel van materiaal</b>	Gips - kalk
<b>Gebondenheid op basis van bindmiddel</b>	Niet-hechtgebonden
<b>Hoeveelheid (oppervlakte - dikte - aantal)</b>	• 100,00 m <sup>2</sup> - 0,30 cm - 1 stuk
<b>Totaal volume</b>	0,30 m <sup>3</sup>
<b>Identificatiemethode</b>	Vaststelling met monstername
<b>Destructieve handeling voor identificatie</b>	Nee
