Asbestinventarisatetest

34372A0343/00D014

Attestnummer : 20250408-000267.000

Zone 1: Hoofdgebouw

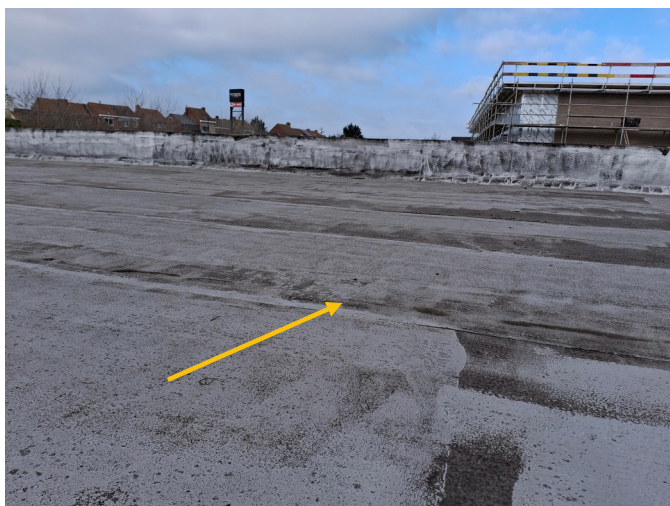
Overzichtsfoto

Laag materiaalrisico en/of verlaagde kans op vezelvrijgave

Beschrijving	Roofing
Omgeving	Buiten
Primaire drager	Plat dak
Asbestmateriaal	Dak- en gevelbekleding - Roofing
Bindmiddel van asbestmateriaal	Bitumen (roofing, teer, asfalt)
Gebondenheid op basis van bindmiddel	Hecht
Hoeveelheid (oppervlakte - aantal)	<ul style="list-style-type: none">• 25,00 m² - 1 stuk
Totale oppervlakte	25,00 m ²
Eenvoudig bereikbaar	Ja
Bevestigingswijze	<ul style="list-style-type: none">• Verlijmd, ingegoten, versmeerd
Identificatiemethode	Vaststelling zonder monstername Motivatie: Groot risico op structurele gevolgschade (lekkage, werking installatie,...)
Destructieve handeling voor identificatie	Nee
Opmerking	De roofing in dakbedekkingen of verwerkt in andere toepassingen werden niet onderzocht op de aanwezigheid van asbest wegens het grote risico op gevolgschade door lekkage. Deze worden worst case aangenomen als asbestverdachte roofing.

- Zorg voor een veilig beheer. Vermijd het beschadigen van het asbestmateriaal. Controleer de toestand jaarlijks op wijzigingen.
- Voer bijkomende staalname(s) uit.
