Asbestinventarisattest

Kapelsestraat 45, 2950 Kapellen

Attestnummer : **20260213-000078.000**
Uitgegeven op : **13.02.2026**
Geldig tot : **13.02.2036**

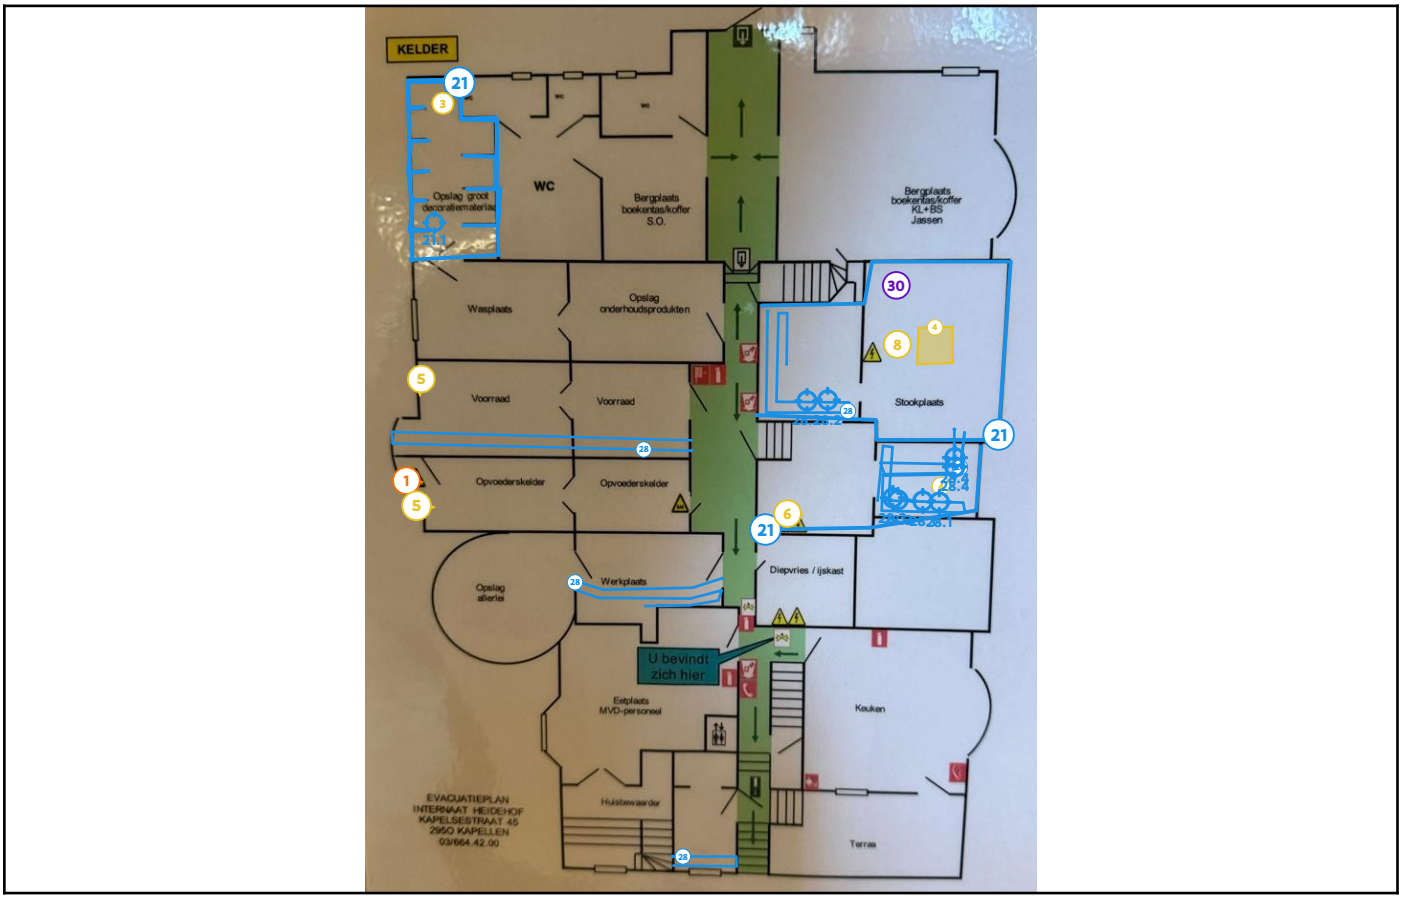
Plan 1.1: Plan kelder

Beschrijving	Type	Actie
1. Pakking	Asbestmateriaal	Verwijderen
3. Resterend stuk cementbuis	Asbestmateriaal	Zorgvuldig beheren
4. Verf	Asbestmateriaal	Zorgvuldig beheren
5. Asbestcement leidingdoorvoer	Asbestmateriaal	Zorgvuldig beheren
6. Bakeliet behuizing elektrische installatie	Asbestmateriaal	Zorgvuldig beheren
8. Golfplaten (verloren bekisting)	Asbestmateriaal	Zorgvuldig beheren
21. cementering binnen	Geen asbest	-
21.1 Code: HE10	Puntmonster	-

28. Leidingisolatie kelder (gips)	Geen asbest	-
28.1 Code: HE 11	Mengmonster	-
28.2 Code: HE 12	Mengmonster	-
28.3 Code: HE 13	Mengmonster	-
28.4 Code: HE 14	Mengmonster	-
30. afwezigheid asbestverdachte stookketels	Overige ruimte of materiaal	-

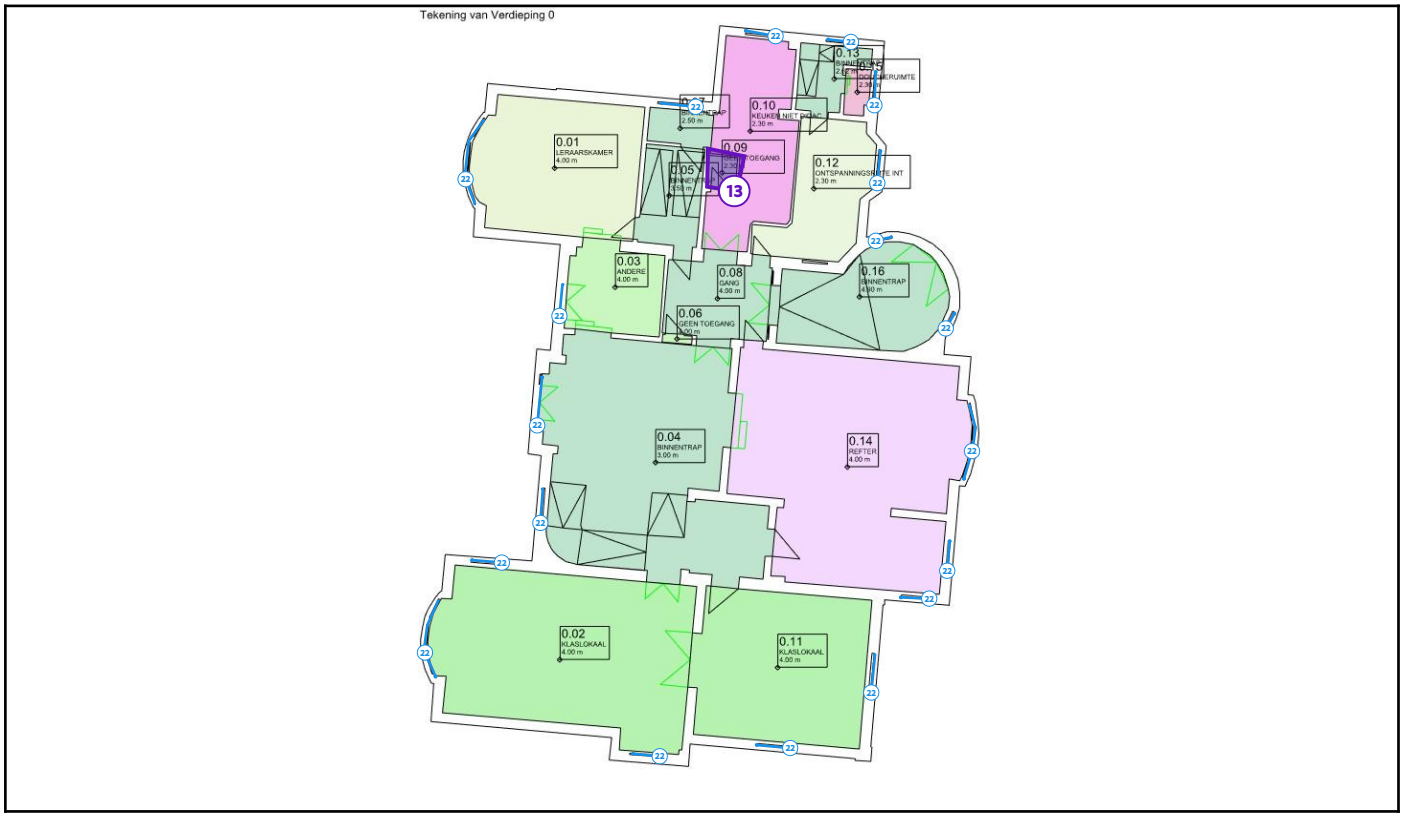
Plan 1.2: Grondplan +0

Beschrijving	Type	Actie
13. Liftschacht beperking	Beperking	-
22. Mastiek houten ramen (tussen profiel en glas)	Geen asbest	-

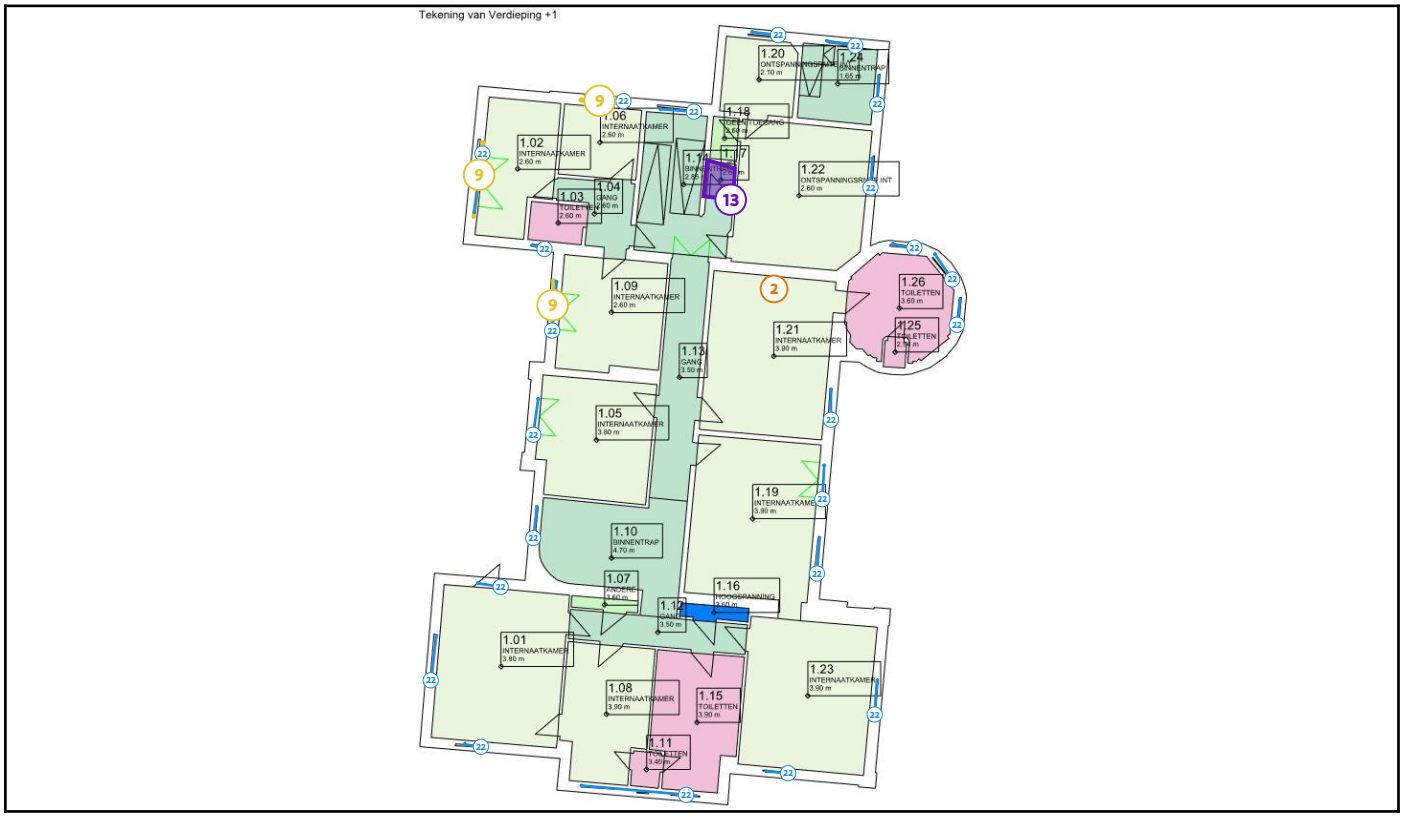
Plan 1.3: Grondplan +1

Beschrijving	Type	Actie
2. Vuurbollen	Asbestmateriaal	Verwijderen
9. Glasal paneel (deuren/ramen)	Asbestmateriaal	Zorgvuldig beheren
13. Liftschacht beperking	Beperking	-
22. Mastiek houten ramen (tussen profiel en glas)	Geen asbest	-

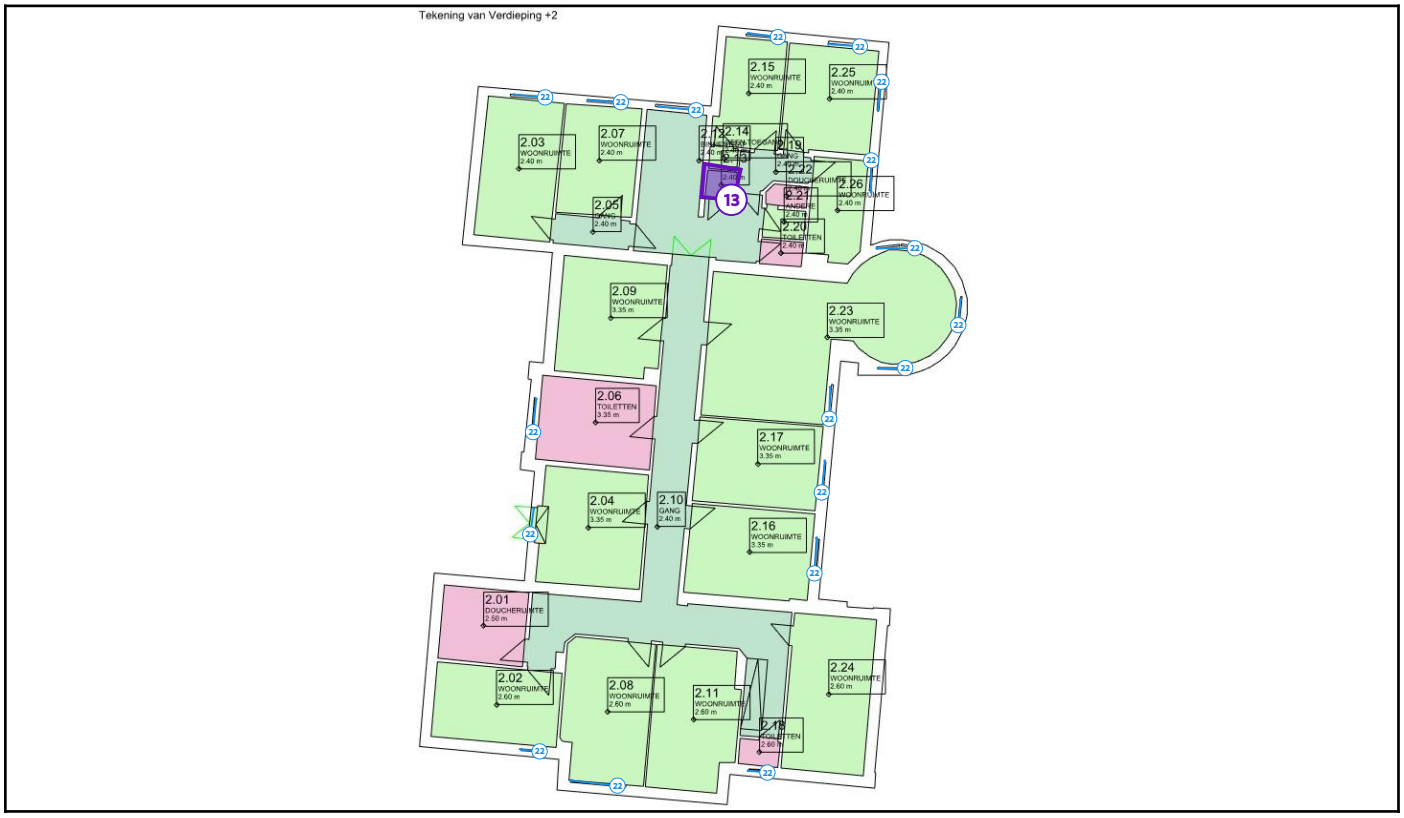
Plan 1.4: Grondplan +2

Beschrijving	Type	Actie
13. Liftschacht beperking	Beperking	-
22. Mastiek houten ramen (tussen profiel en glas)	Geen asbest	-

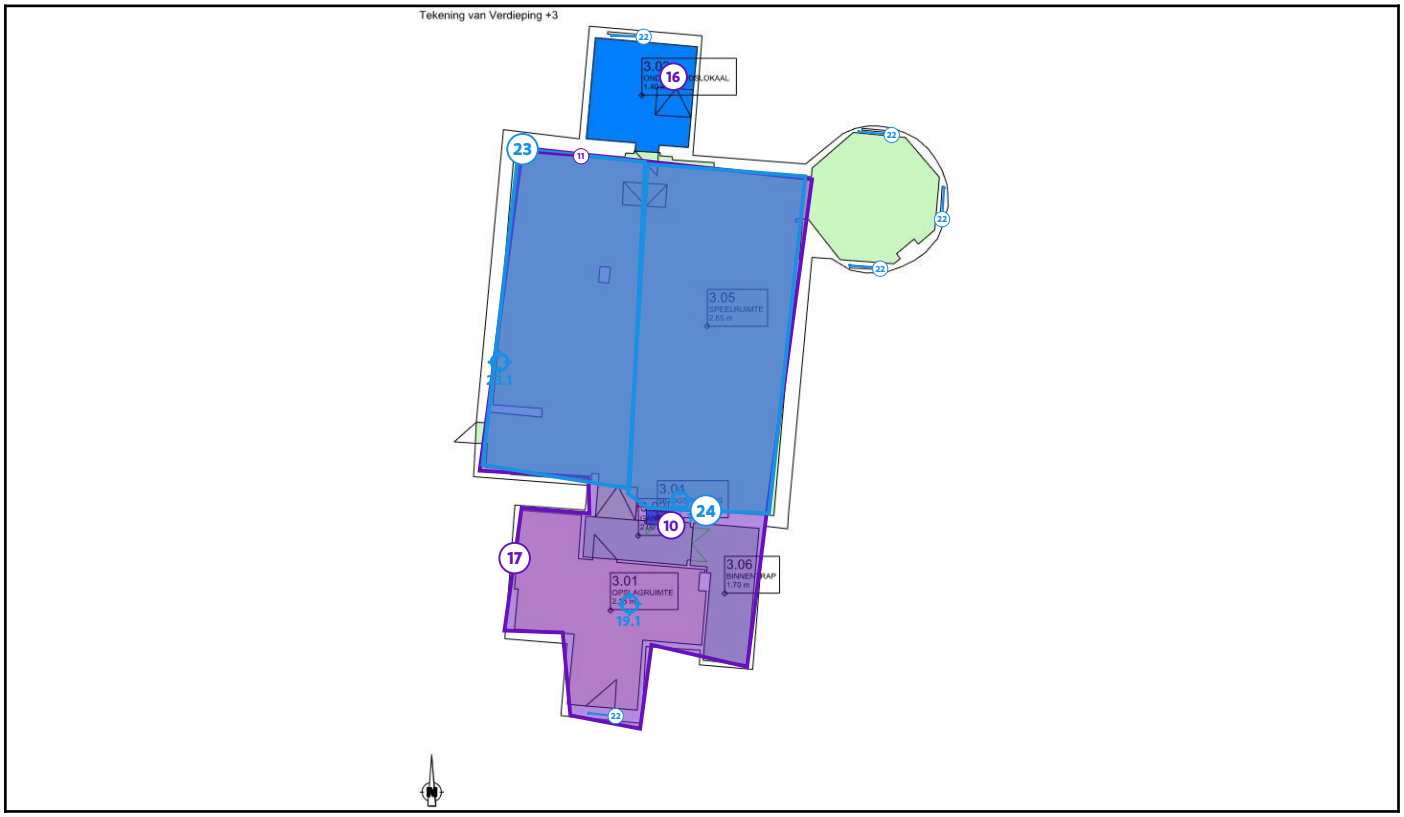
Plan 1.5: Grondplan zolder +3

Beschrijving	Type	Actie
10. niet-toegankelijke zekeringskast	Beperking	-
11. Vastzittende luikjes aan zolder	Beperking	-
16. afwezigheid asbesthoudende materialen aan liftmotor	Advies	-
17. Verlaagd plafond	Advies	-
19. Vloerzeil zolder - 3.01	Geen asbest	-
19.1 Code: HE1	Puntmonster	-
22. Mastiek houten ramen (tussen profiel en glas)	Geen asbest	-
23. Vloerzeil zolder - 3.05 links	Geen asbest	-
23.1 Code: HE3	Puntmonster	-

24. Vloerzeil zolder - 3.05 rechts	Geen asbest	-
24.1 Code: HE2	Puntmonster	-

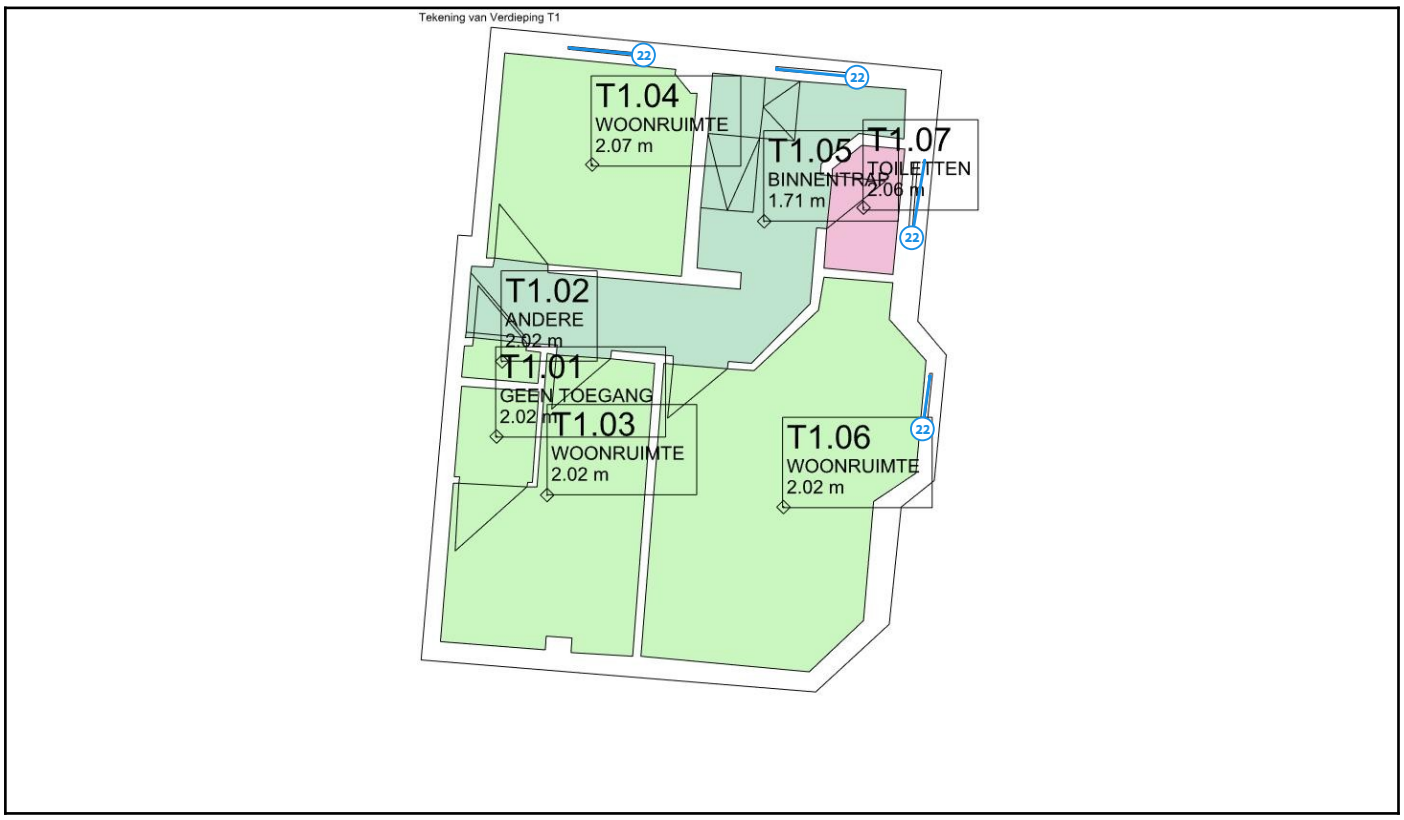
Plan 1.6: Grondplan +0.5

Beschrijving	Type	Actie
22. Mastiek houten ramen (tussen profiel en glas)	Geen asbest	-

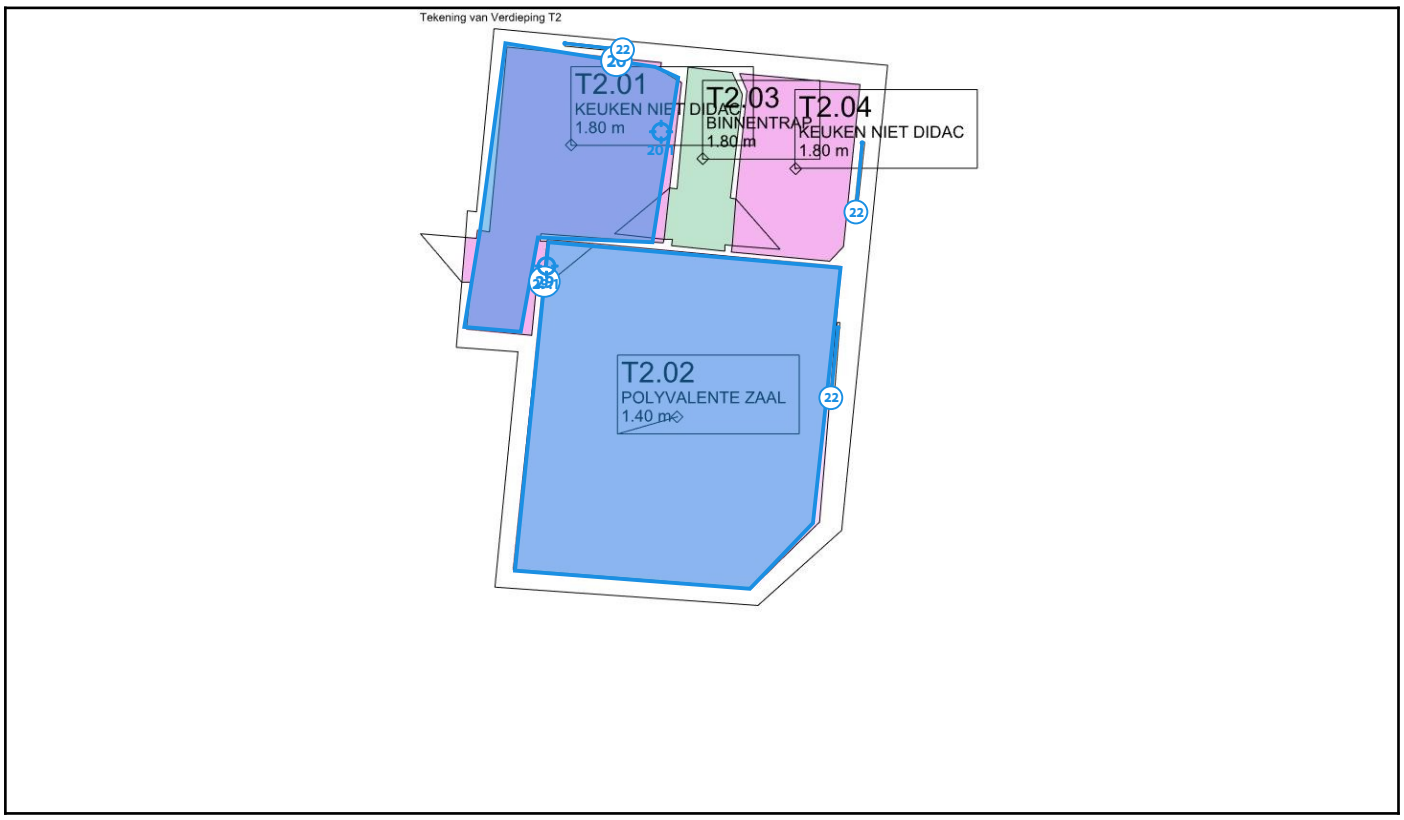
Plan 1.7: Grondplan +1.5

Beschrijving	Type	Actie
20. Vloerzeil conciergewoning - type 2 - T2.01	Geen asbest	-
20.1 Code: HE6	Puntmonster	-
22. Mastiek houten ramen (tussen profiel en glas)	Geen asbest	-
29. Vloerzeil conciergewoning - type 1 - T2.02	Geen asbest	-
29.1 Code: HE5	Puntmonster	-

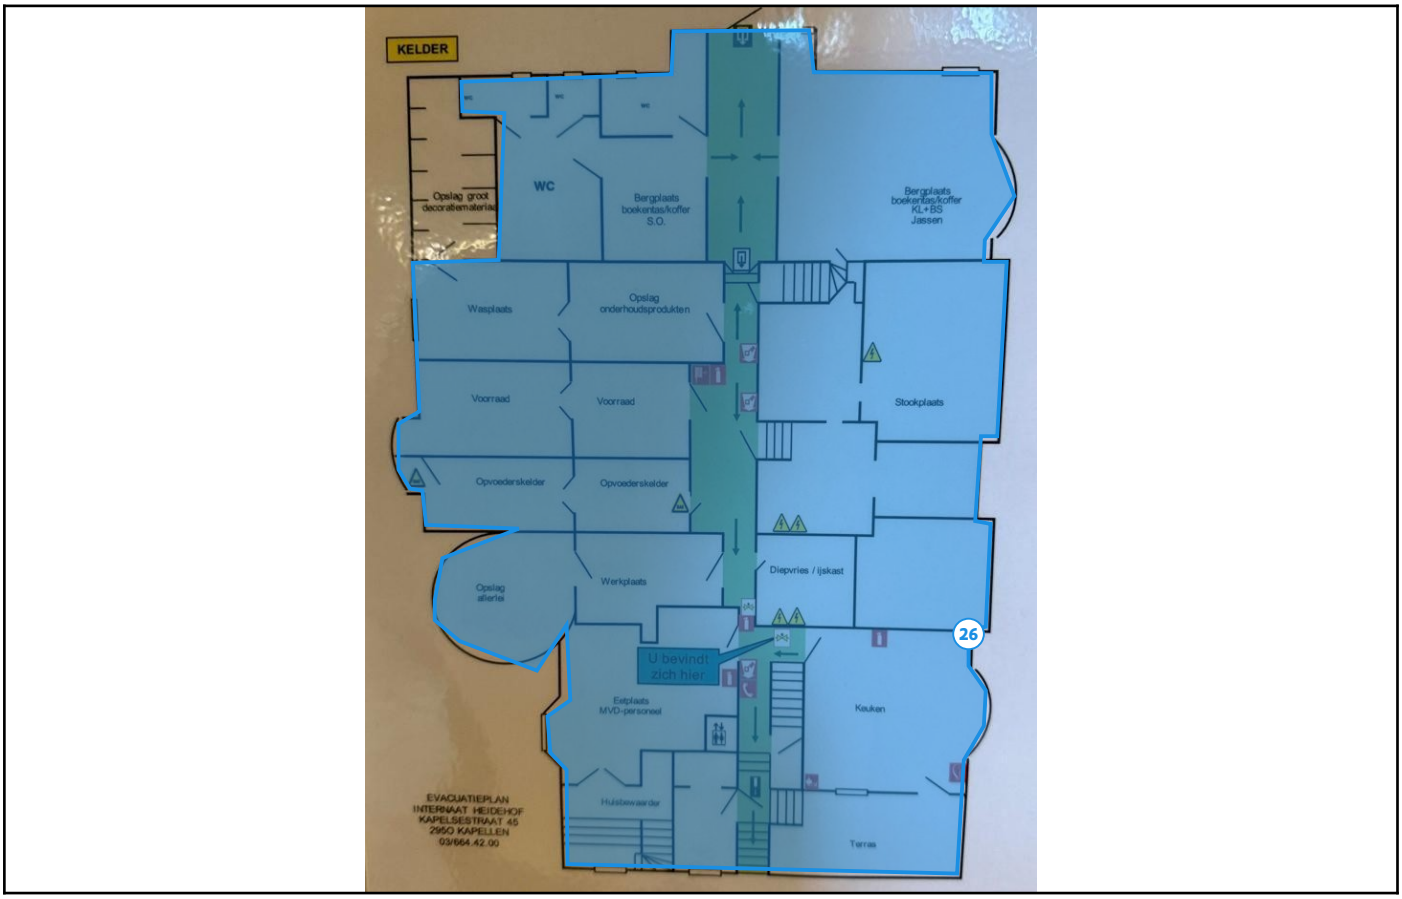
Plan 1.8: Plan kelder (pleisterwerk)

Beschrijving	Type	Actie
26. Pleisterwerk plafonds	Geen asbest	-

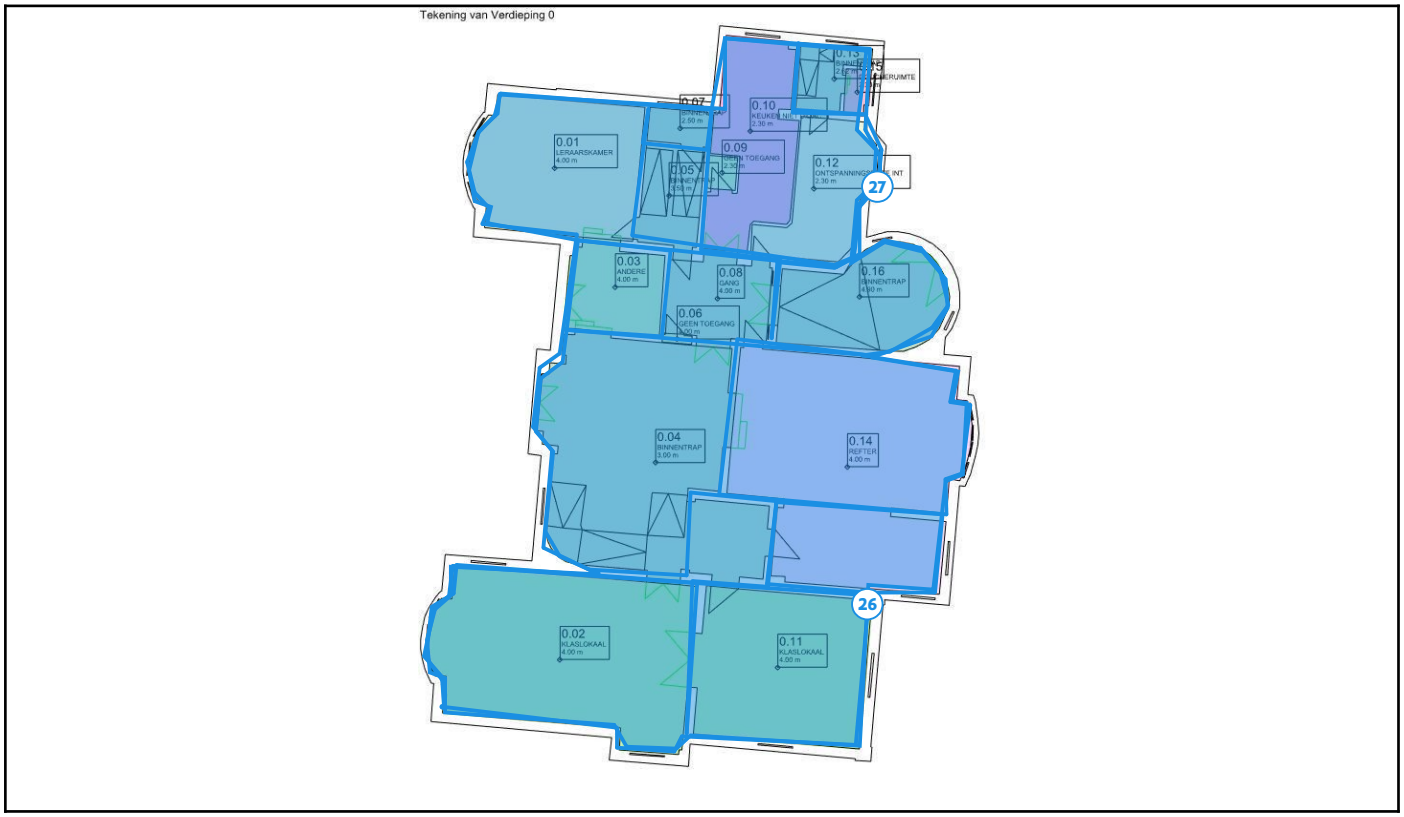
Plan 1.9: Grondplan +0 (pleisterwerk)

Beschrijving	Type	Actie
26. Pleisterwerk plafonds	Geen asbest	-
27. Pleisterwerk wanden	Geen asbest	-

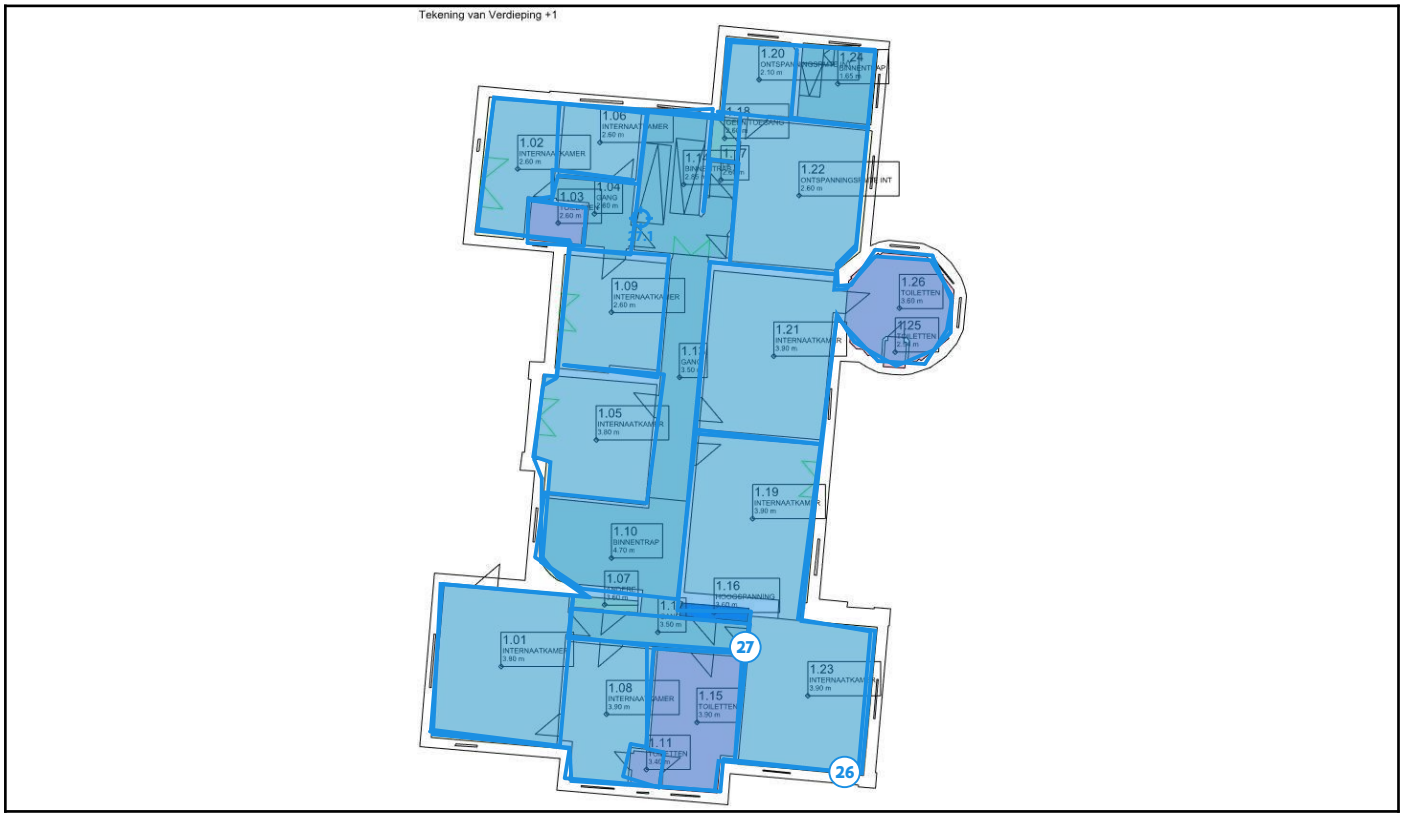
Plan 1.10: Grondplan +1 (pleisterwerk)

Beschrijving	Type	Actie
26. Pleisterwerk plafonds	Geen asbest	-
27. Pleisterwerk wanden	Geen asbest	-
27.1 Code: HE4	Mengmonster	-

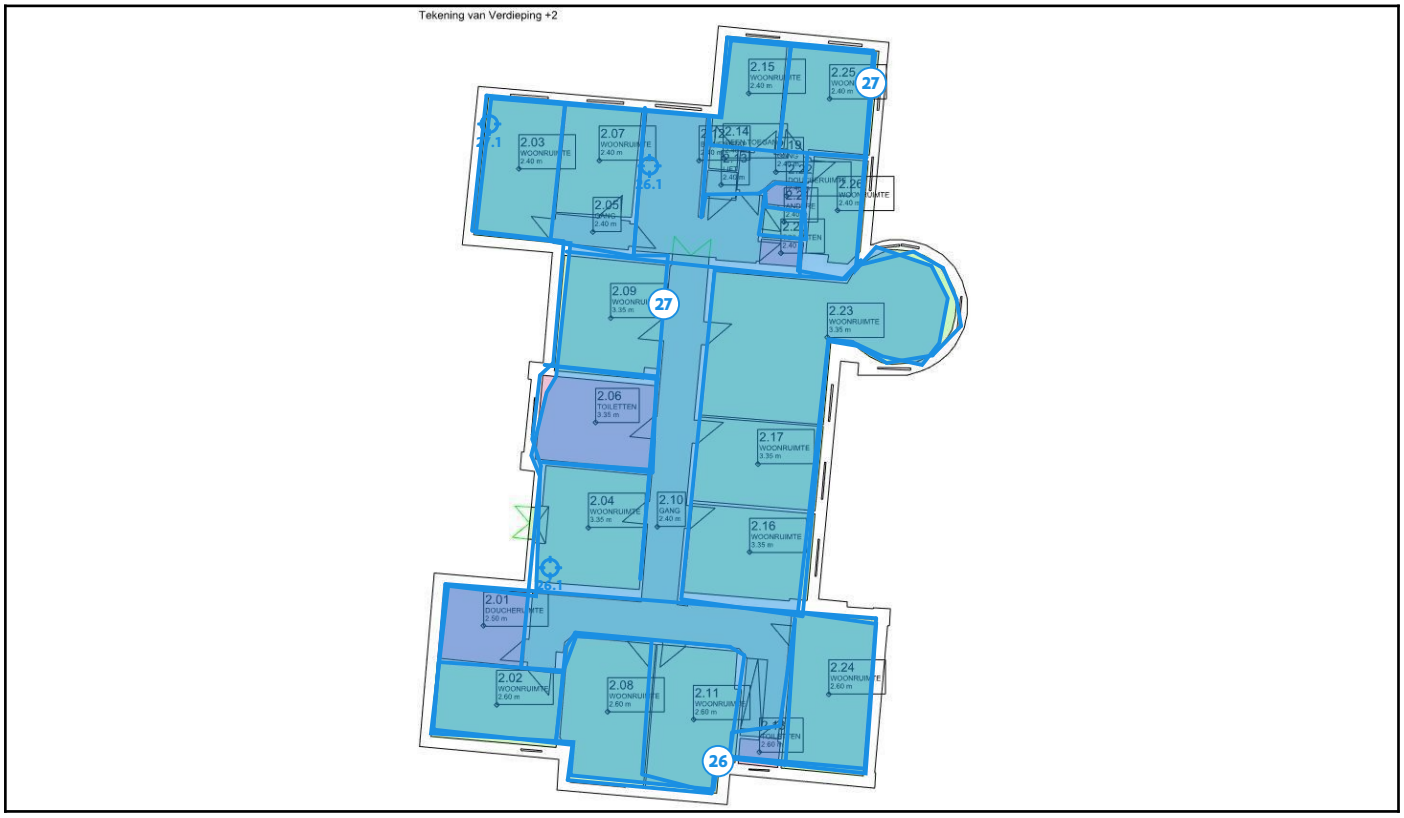
Plan 1.11: Grondplan +2 (pleisterwerk)

Beschrijving	Type	Actie
26. Pleisterwerk plafonds	Geen asbest	-
26.1 Code: HE7	Mengmonster	-
27. Pleisterwerk wanden	Geen asbest	-
27.1 Code: HE4	Mengmonster	-

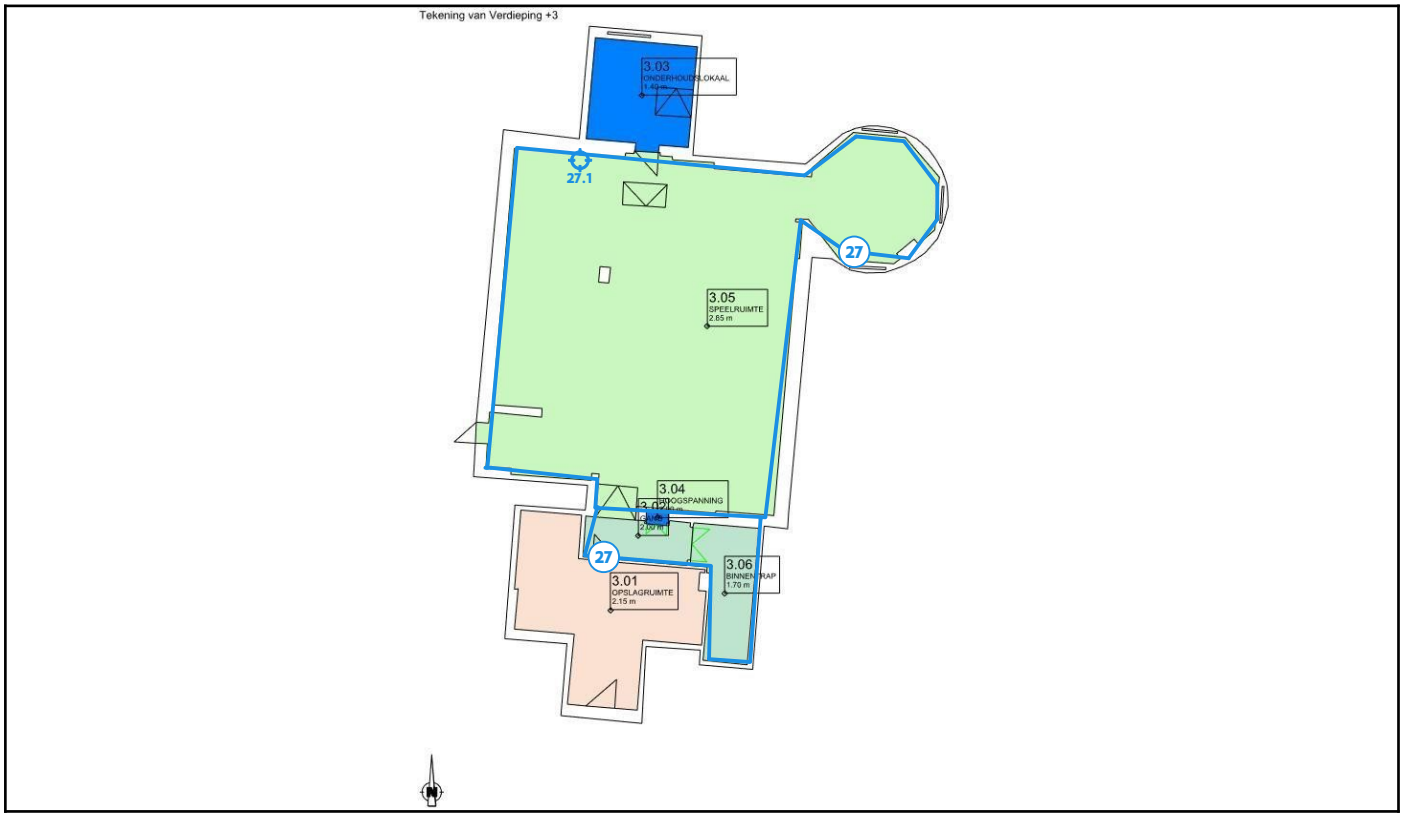
Plan 1.12: Grondplan zolder +3 (pleisterwerk)

Beschrijving	Type	Actie
27. Pleisterwerk wanden	Geen asbest	-
27.1 Code: HE4	Mengmonster	-

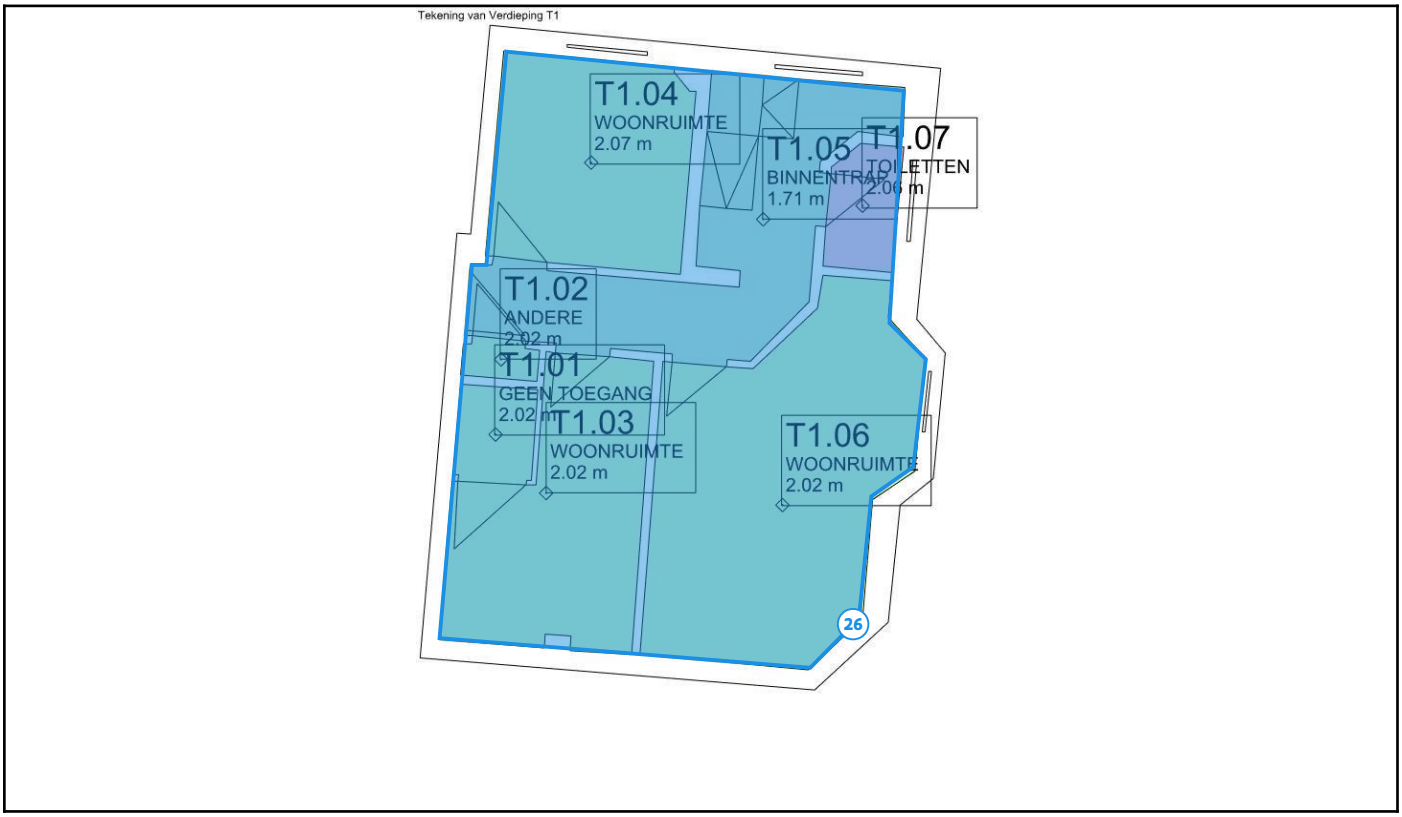
Plan 1.13: Grondplan +0,5 (pleisterwerk)

Beschrijving	Type	Actie
26. Pleisterwerk plafonds	Geen asbest	-

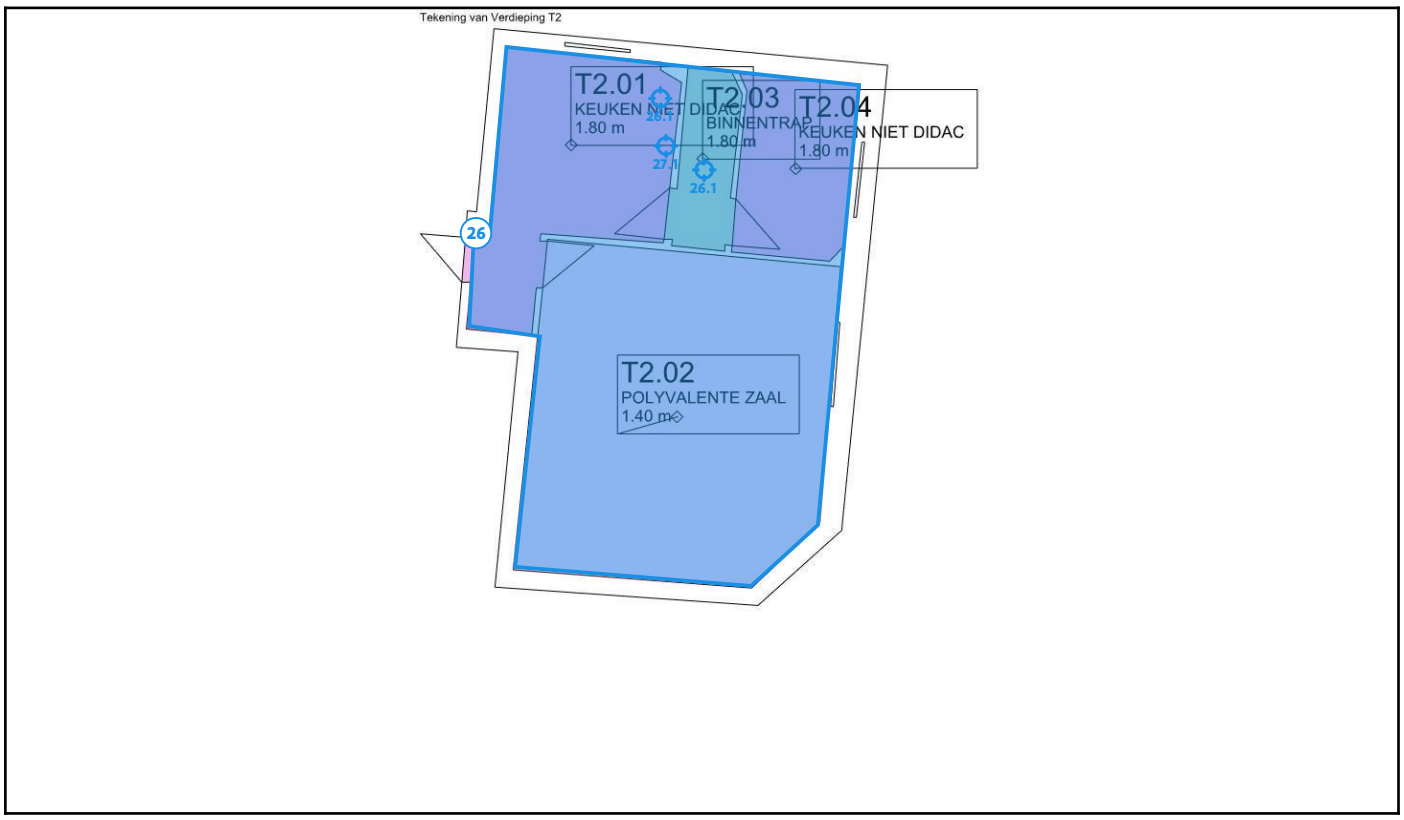
Plan 1.14: Grondplan +1,5 (pleisterwerk)

Beschrijving	Type	Actie
26. Pleisterwerk plafonds	Geen asbest	-
26.1 Code: HE7	Mengmonster	-
27. Pleisterwerk wanden	Geen asbest	-
27.1 Code: HE4	Mengmonster	-

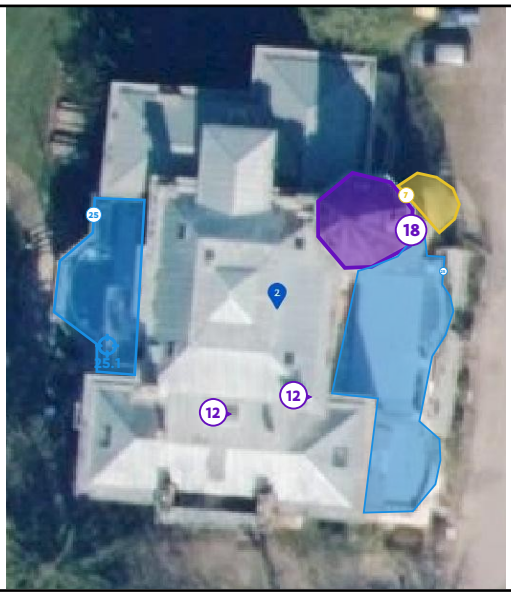
Plan 1.15: Satellietfoto

Beschrijving	Type	Actie
7. Mastiek (tussen profiel en glas) (boogvormige overkapping inkomdeur)	Asbestmateriaal	Zorgvuldig beheren
12. Schouw - Beperkingsfiche	Beperking	-
18. natuurleien	Advies	-
25. Roofing	Geen asbest	-
25.1 Code: HE8	Puntmonster	-

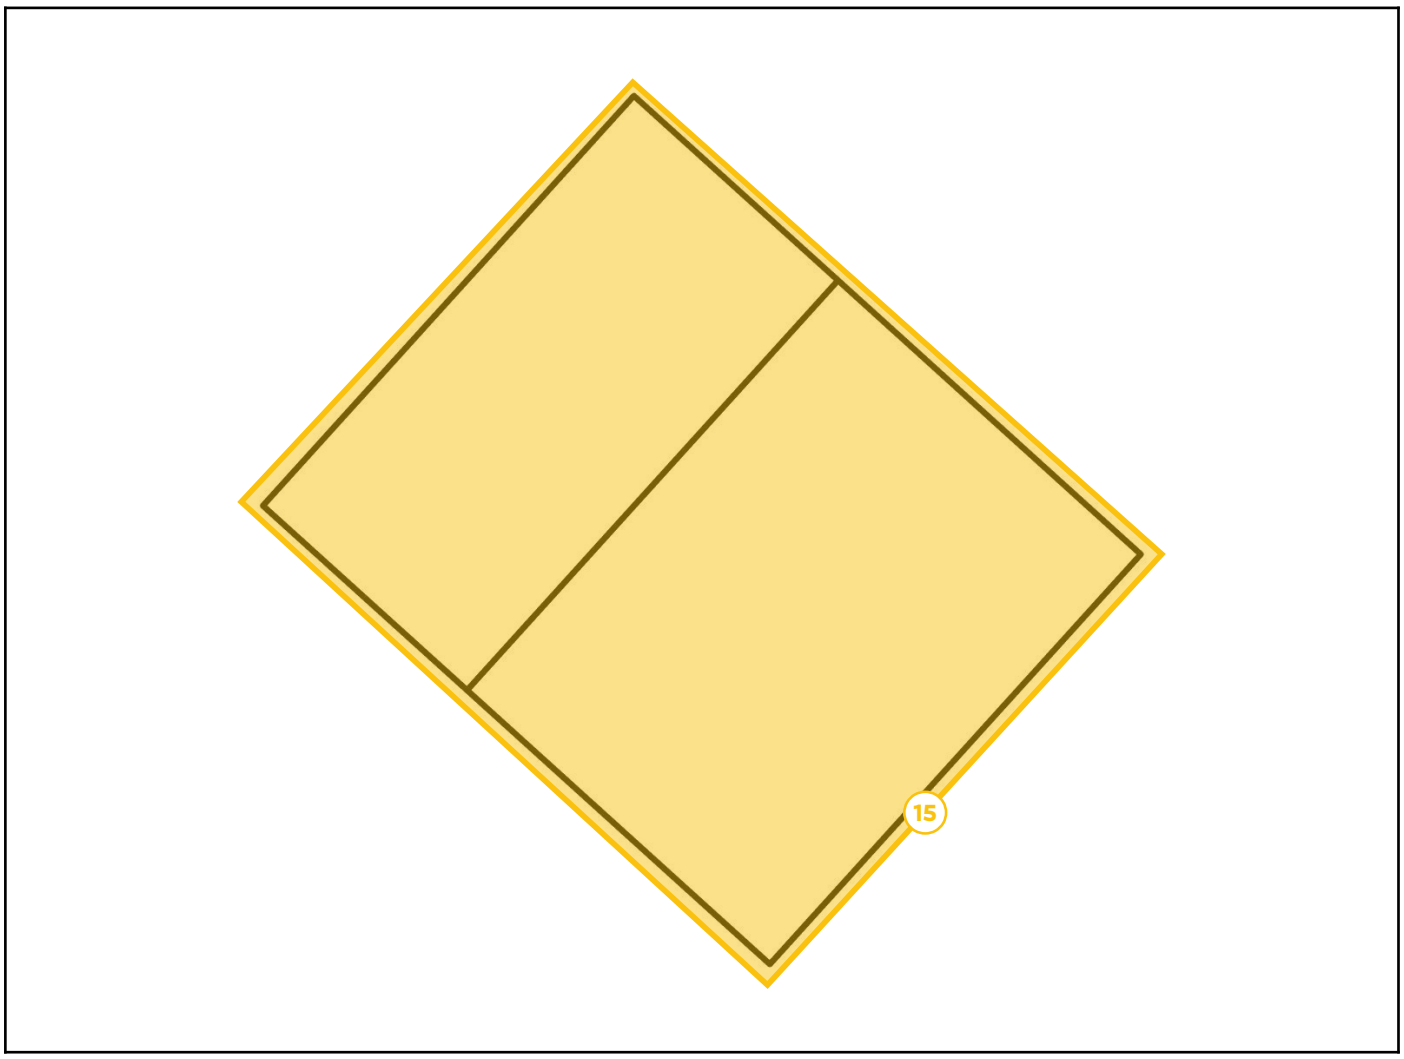
Plan 2.1: Tuinhuis plan

Beschrijving	Type	Actie
15. Tuinhuis (uitsluiting)	Uitsluiting	-

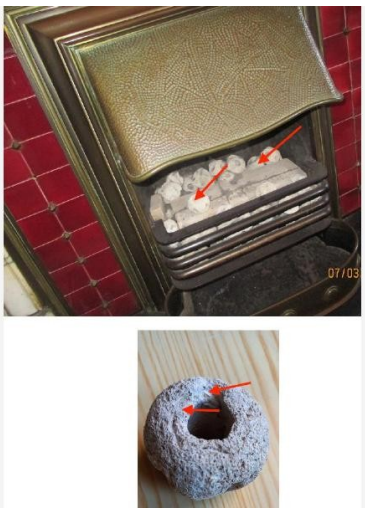
Fiche 2: Vuurbollen

Eindbeoordeling materiaalrisico	Verhoogd materiaalrisico en/of verhoogde kans op vezelvrijgave

Gebondenheid	Categorie 2: niet-hechtgebonden met matrix
Asbestsoort (vezeltype)	Amfibool aanwezig, uitgezonderd crocidoliet
Asbestconcentratie	Hoog (>= 50%)
Afschermingsgraad van het gehele materiaal	Geheel of deels (ook) vrij aan de binnenlucht
Toestand van het materiaal	Onbeschadigd, niet verweerd

Beschrijving	Vuurbollen
Omgeving	Binnen
Primaire drager	Ruimteverwarming
Asbestmateriaal	Plaat, paneel, tablet - Calciumsilicaat (type Pical, type Promatect)
Bindmiddel van asbestmateriaal	Calciumsilicaat
Gebondenheid op basis van bindmiddel	Niet-hechtgebonden
Hoeveelheid (oppervlakte - dikte - aantal)	• 1,00 m^2 - 15,00 cm - 1 stuk
Totaal volume	0,15 m^3
Eenvoudig bereikbaar	Ja
Bevestigingswijze	• Los (al dan niet bedekt)
Identificatiemethode	De asbestdeskundige gebruikt een bestaande laboanalyse als bewijsdocument met bevestiging door vaststelling en expertise.
Destructieve handeling voor identificatie	Nee
Opmerking	Het betreft de bollen in de haard.

- Verwijder dit asbestmateriaal zo snel mogelijk. Volg de toestand goed op.

- Eenvoudige handelingen: mag via doe-het-zelf of door werknemer(s) met opleidingsattest eenvoudige handelingen
  De bollen zijn losliggend en kunnen eenvoudig verwijderd worden. Dubbel transparant te verpakken en af te voeren naar een erkend verwerkingspunt.
- Eenvoudige handelingen: enkel door erkend asbestverwijderaar
  De bollen zijn losliggend en kunnen eenvoudig verwijderd worden. Dubbel transparant te verpakken en af te voeren naar een erkend verwerkingspunt.
