Asbestinventarisattest

Klabbeeksesteenweg 6, 1502 Halle

Attestnummer : **20221108-000029.000**
Uitgegeven op : **08.11.2022**
Geldig tot : **08.11.2032**

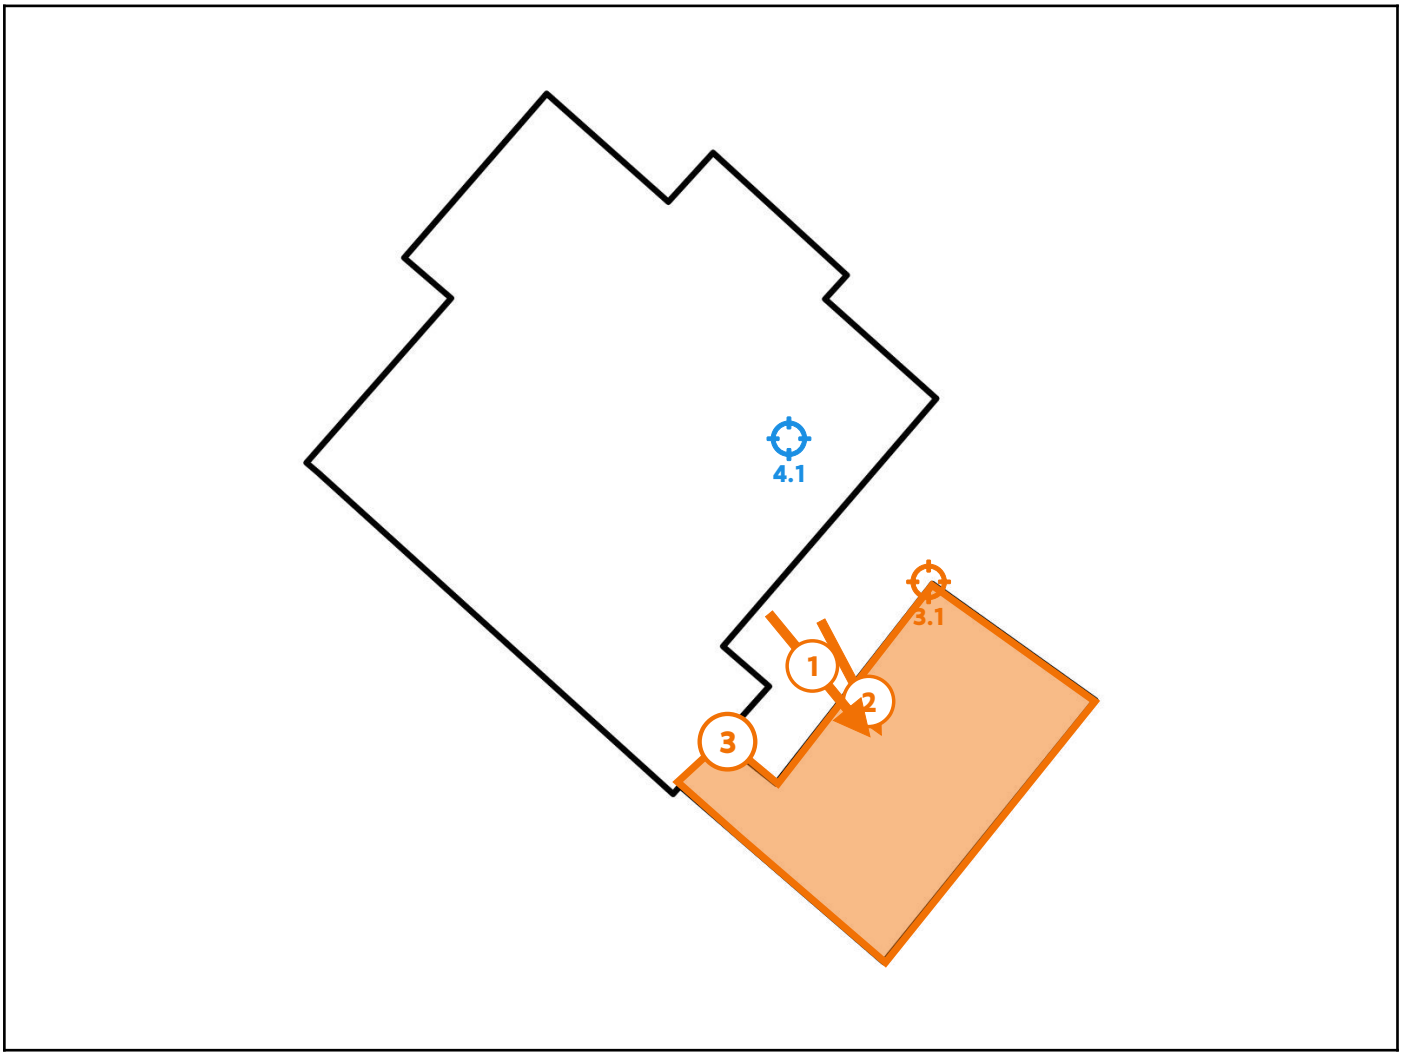
Plan 1.1: GLV

Beschrijving	Type	Actie
1. Schouwhoedje	Asbestmateriaal	Verwijderen
2. Rookgaskanaal	Asbestmateriaal	Verwijderen
3. Golfplaat	Asbestmateriaal	Verwijderen
3.1 Code: E-22-055513/04	Puntmonster	-
4. Pleisterwerk	Geen asbest	-
4.1 Code: E-22-055513/02 (Wanden)	Mengmonster	-

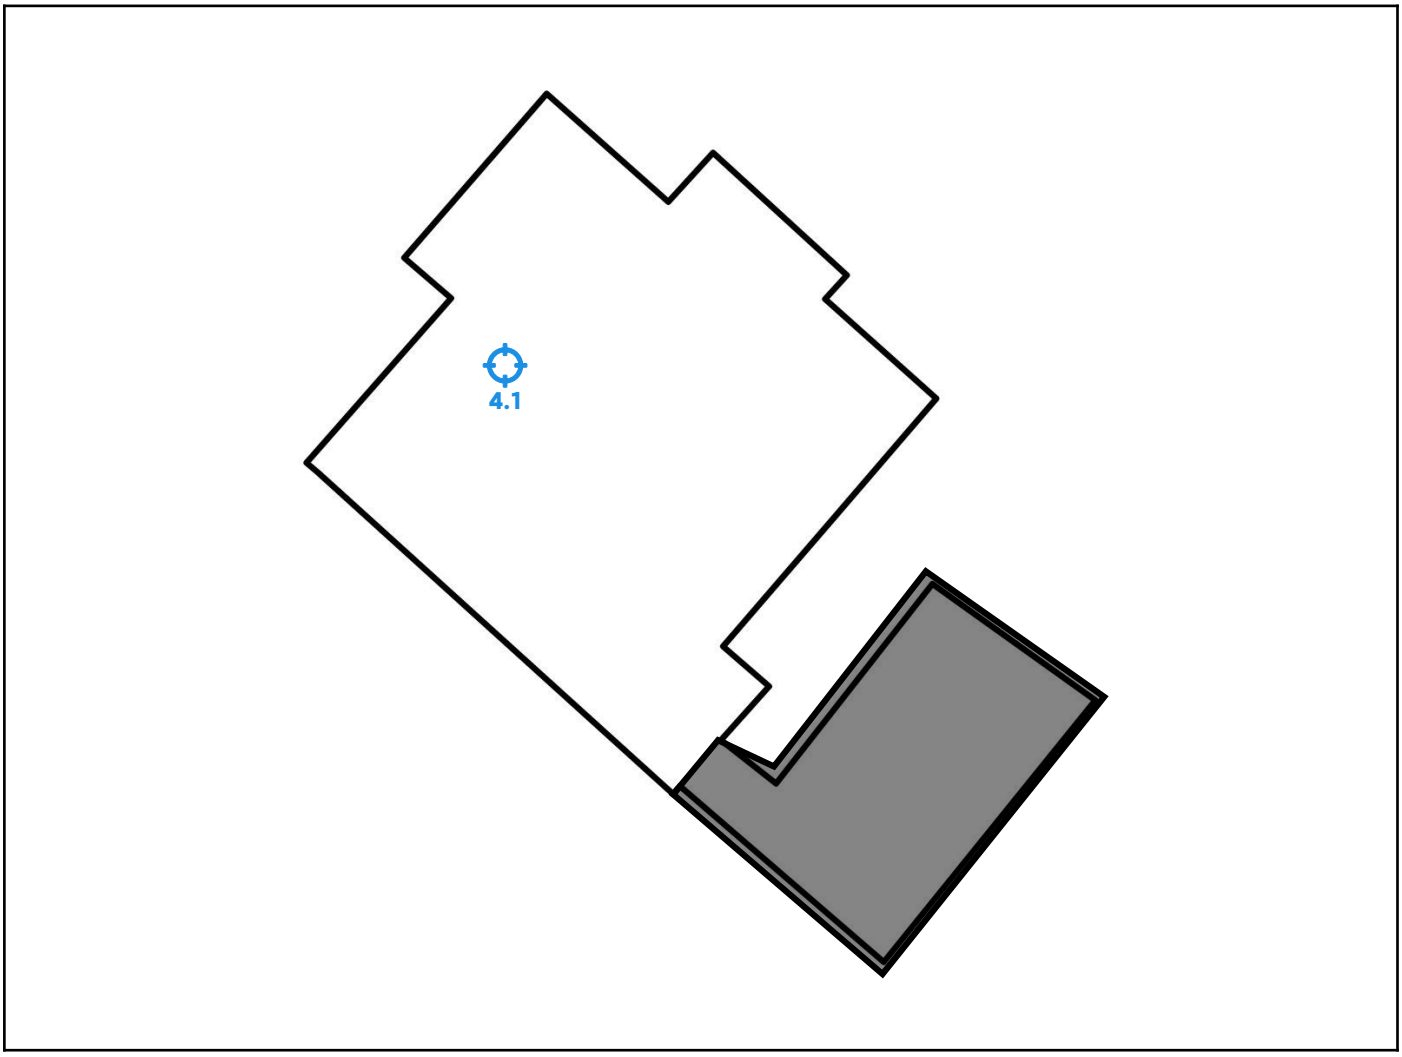
Plan 1.2: +1

Beschrijving	Type	Actie
4. Pleisterwerk	Geen asbest	-
4.1 Code: E-22-055513/02 (Wanden)	Mengmonster	-

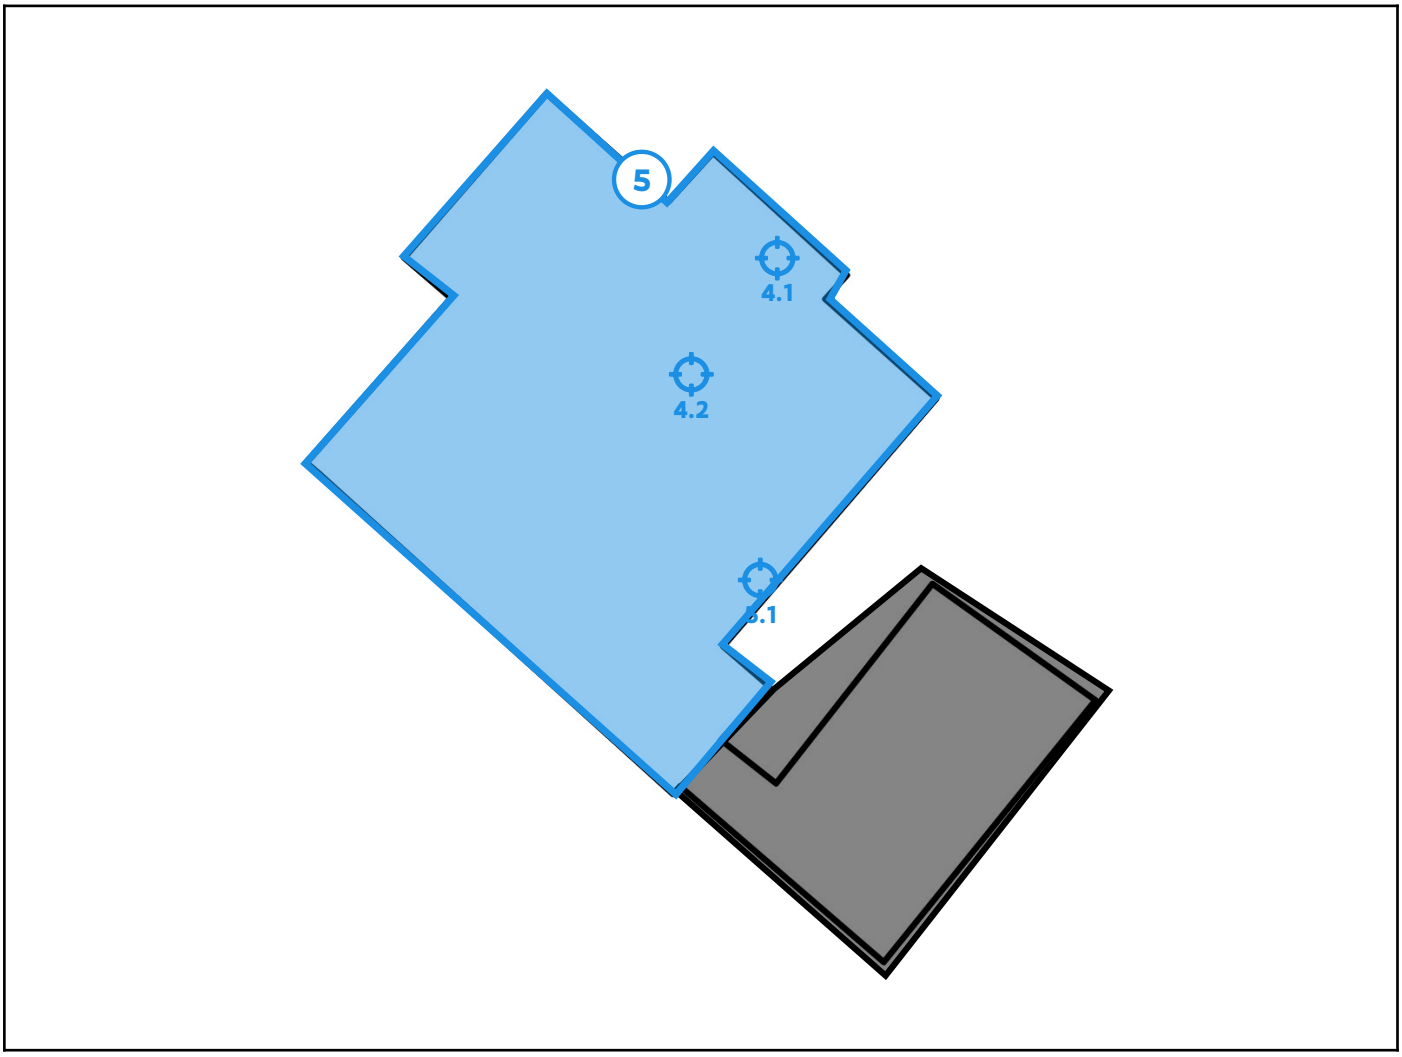
Plan 1.3: Zolder

Beschrijving	Type	Actie
4. Pleisterwerk	Geen asbest	-
4.1 Code: E-22-055513/02 (Wanden)	Mengmonster	-
4.2 Code: E-22-055513/03 (plafond)	Puntmonster	-
5. Onderdak	Geen asbest	-
5.1 Code: E-22-055513/01	Puntmonster	-

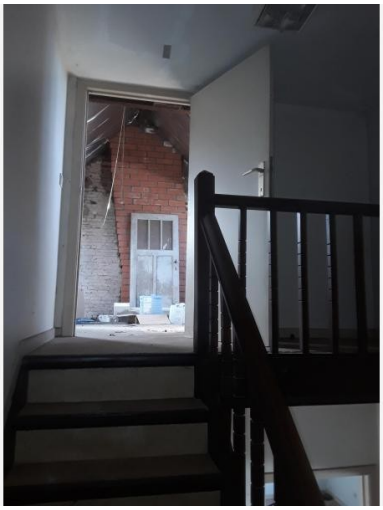
Fiche 4: Pleisterwerk

Geen asbest

#	Type	Referentie	Resultaat
4.1	Mengmonster	E-22-055513/02 (Wanden)	Geen asbest
4.2	Puntmonster	E-22-055513/03 (plafond)	Geen asbest
