# Asbestinventarisattest

Motestraat 4, 8530 Harelbeke

Attestnummer : **20260818-000106.000**
Uitgegeven op : **18.08.2026**
Geldig tot : **18.08.2036**

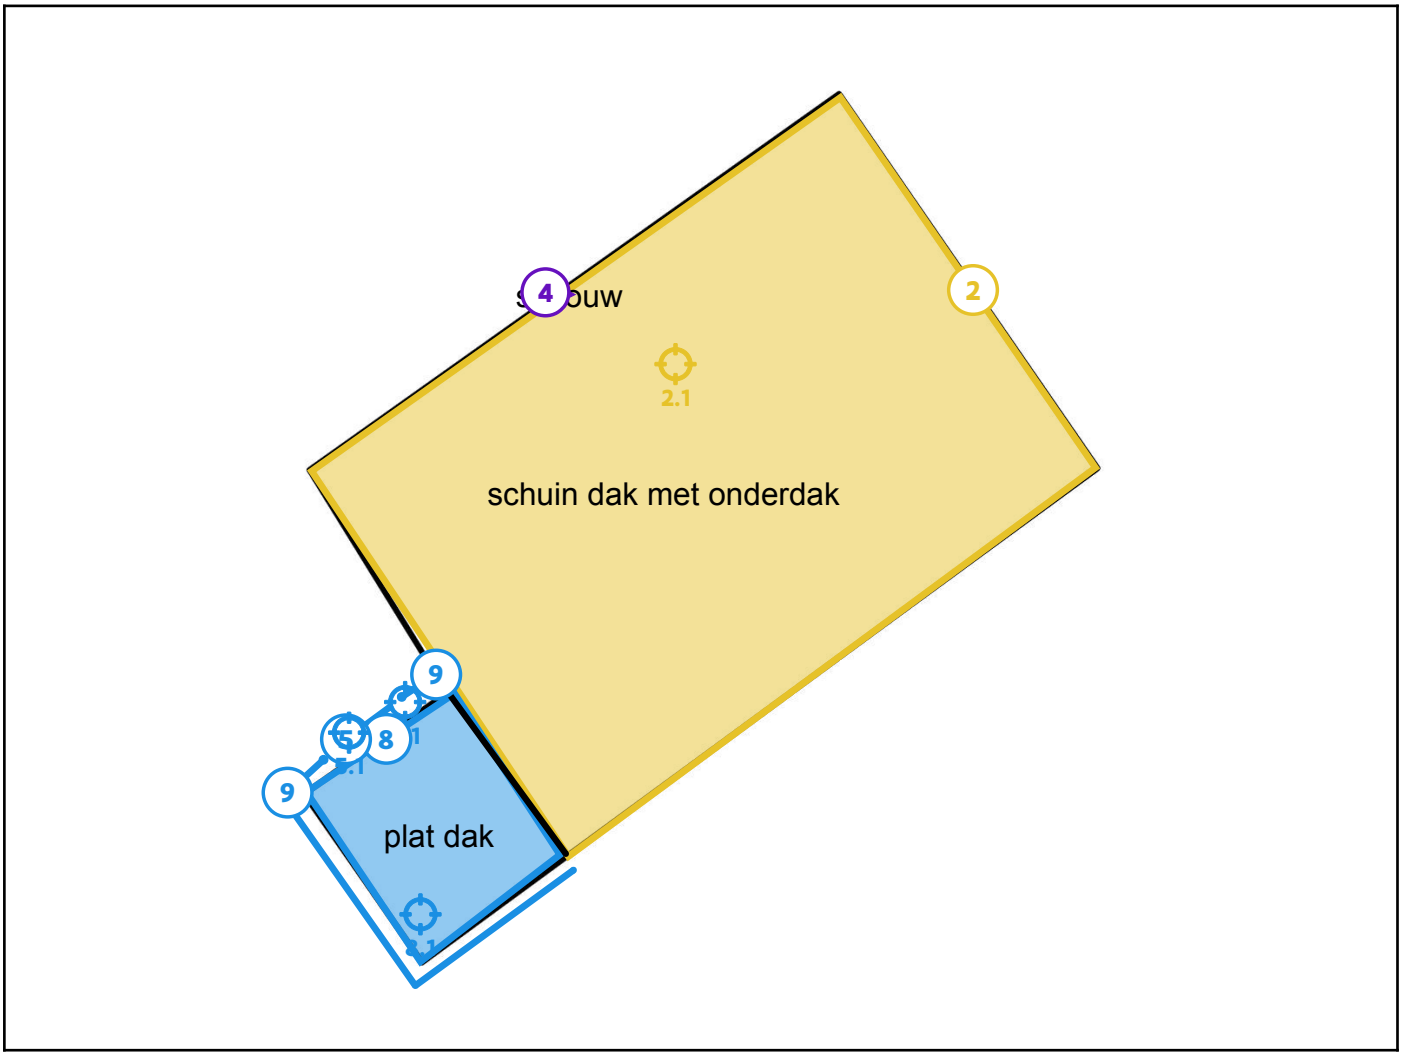
# Plan 1.1: dakplan

| Beschrijving | Type | Actie |
|---|---|---|
| 2. onderdak zolder | Asbestmateriaal | Zorgvuldig beheren |
| 4. binnenkant schouw | Beperking | - |

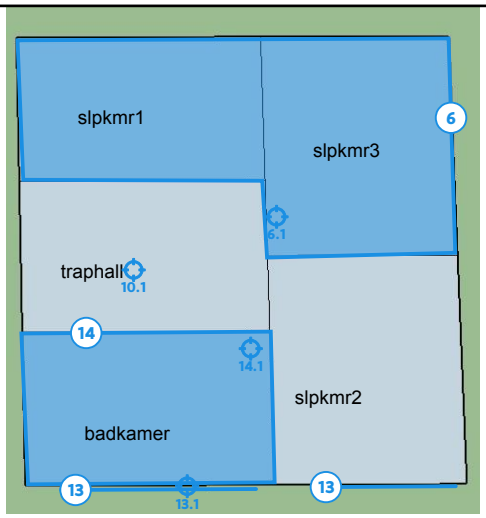
# Plan 1.4: v1

pleisterwerk op alle binnenmuren, pleisterwerk plafond enkel in traphall

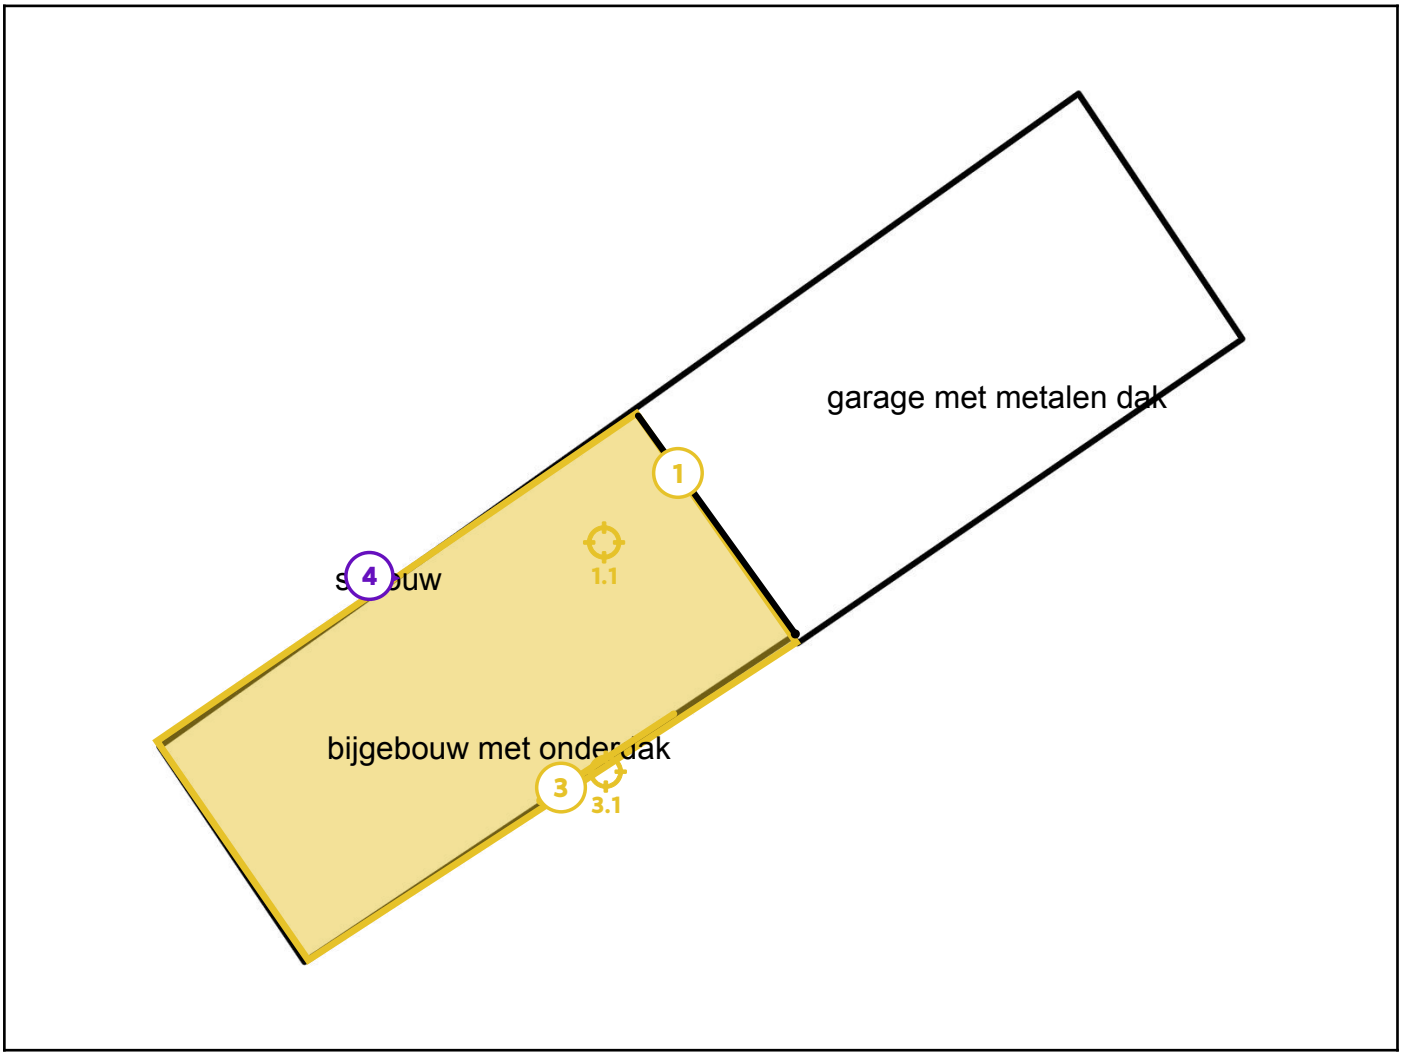
# Plan 2.1: dakplan

| Beschrijving | Type | Actie |
|---|---|---|
| 1. onderdak bijgebouw | Asbestmateriaal | Zorgvuldig beheren |
| 3. stopverf raam glas-profiel hoofdgebouw | Asbestmateriaal | Zorgvuldig beheren |
| 4. binnenkant schouw | Beperking | - |

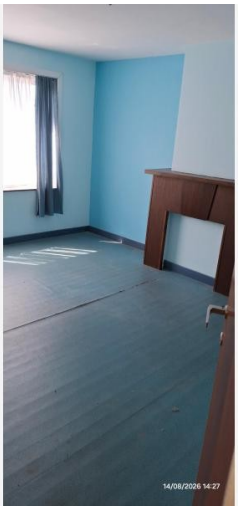
# Fiche 6: vinyl kamer 1 en 3 v1

Geen asbest

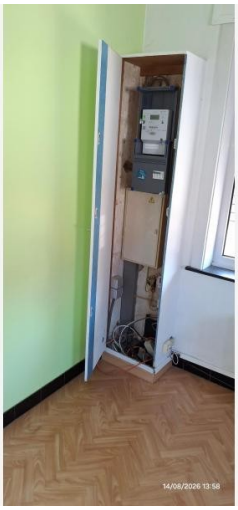
# Fiche 12: pleisterwerk muur

Geen asbest

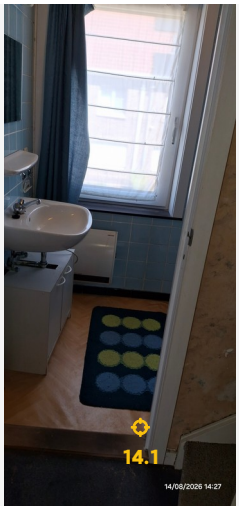
Geen asbest
