Asbestinventarisattest

Motestraat 1, 8530 Harelbeke

Attestnummer : **20260818-000061.000**
Uitgegeven op : **18.08.2026**
Geldig tot : **18.08.2031**

Niet-asbestveilig

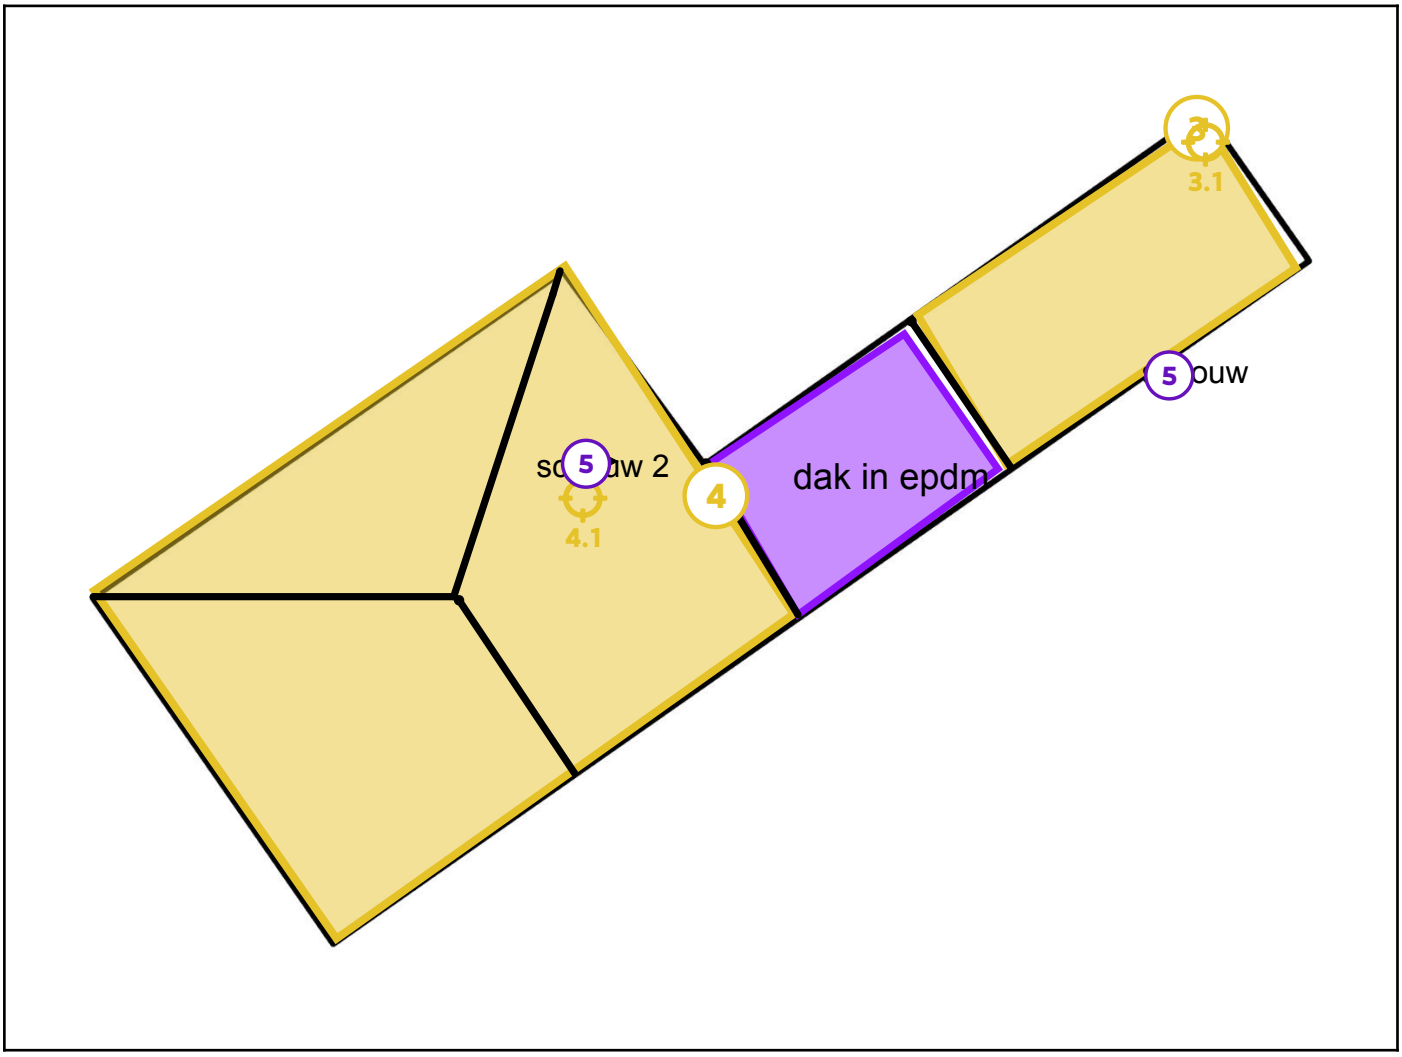
Plan 1.1: dakplan

Beschrijving	Type	Actie
3. onderdak koterij	Asbestmateriaal	Zorgvuldig beheren
3.1 Code: 6	Puntmonster	-
4. onderdak zolder	Asbestmateriaal	Zorgvuldig beheren
4.1 Code: 12	Puntmonster	-
5. materialen rookgaskanalen	Beperking	-

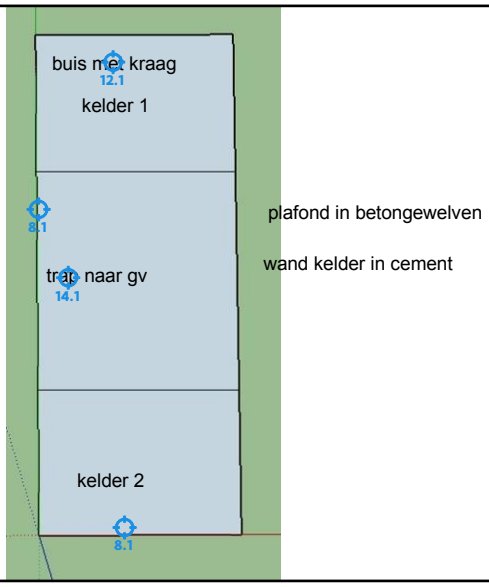
Plan 1.2: kelder

Beschrijving	Type	Actie
8. cementering kelderwand	Geen asbest	-
8.1 Code: 1	Mengmonster	-
12. kraag cementbuis kelder	Geen asbest	-
12.1 Code: 2	Puntmonster	-
14. pleister onderkant trap	Geen asbest	-
14.1 Code: 13	Puntmonster	-

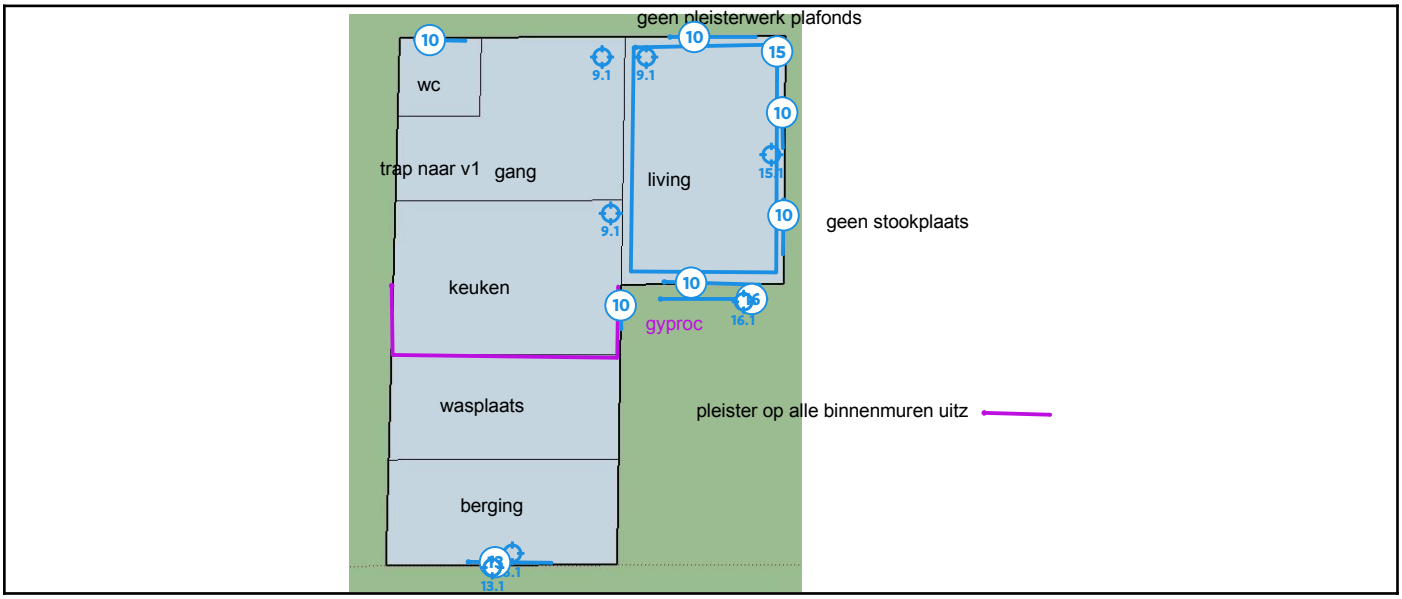
Plan 1.3: gv

Beschrijving	Type	Actie
6. pleister muur wasplaats	Geen asbest	-
6.1 Code: 5	Puntmonster	-
9. pleister muur	Geen asbest	-
9.1 Code: 7	Mengmonster	-
10. vensterbanken in massal	Geen asbest	-
13. stopverf glas profiel achteraan koterij	Geen asbest	-
13.1 Code: 15	Puntmonster	-
15. sierlijsten living	Geen asbest	-
15.1 Code: 14	Puntmonster	-
16. stopverf raam achtergevel (muur-profiel)	Geen asbest	-
16.1 Code: 8	Puntmonster	-

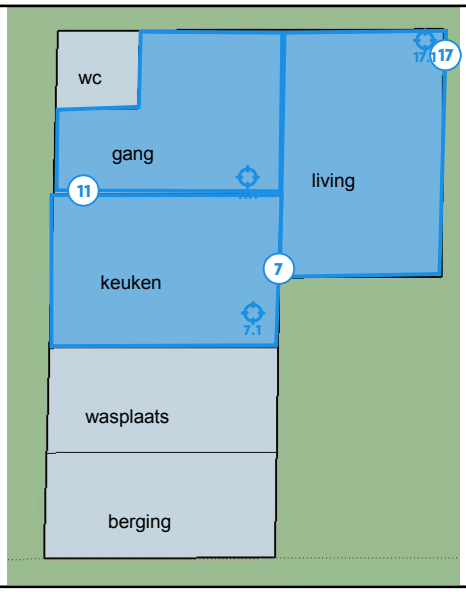
Plan 1.4: gv (2)

Beschrijving	Type	Actie
7. vinylvloer keuken	Geen asbest	-
7.1 Code: 3	Puntmonster	-
11. vinyl gang beneden	Geen asbest	-
11.1 Code: 11	Puntmonster	-
17. vinyl vloer living	Geen asbest	-
17.1 Code: 10	Puntmonster	-

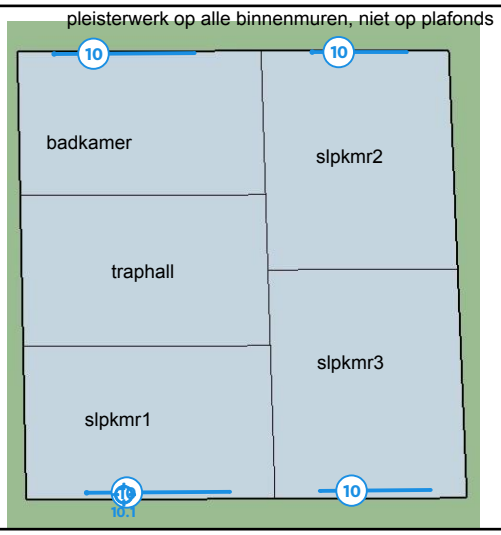
Plan 1.5: v1

Beschrijving	Type	Actie
10. vensterbanken in massal	Geen asbest	-
10.1 Code: 4	Puntmonster	-

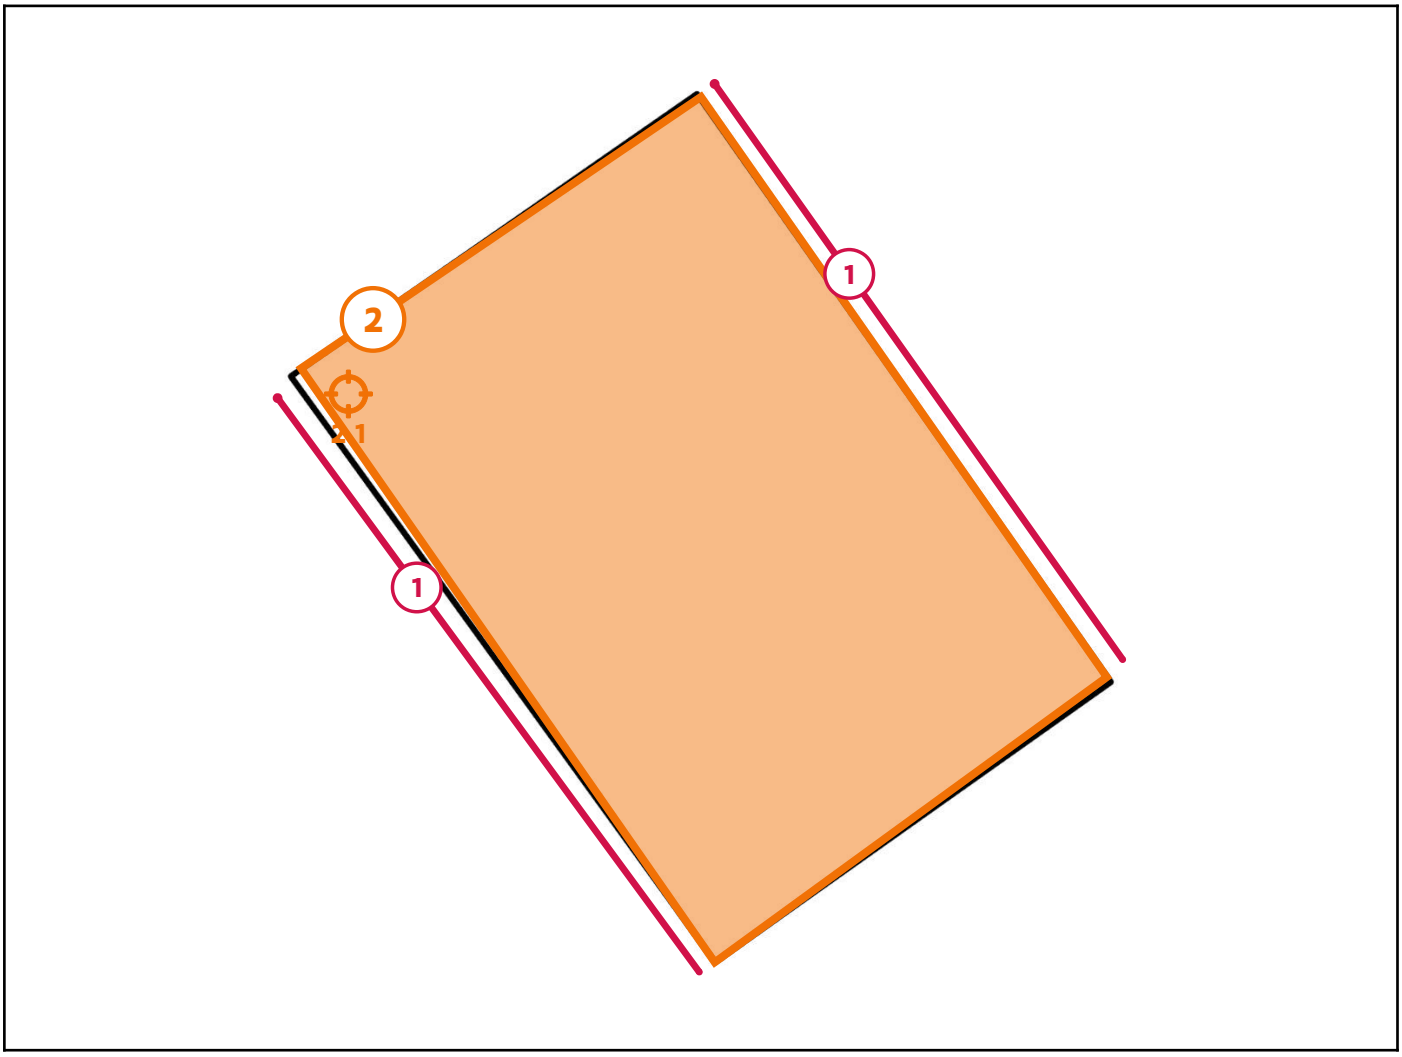
Plan 2.1: garage

Beschrijving	Type	Actie
1. afval door golfplaten garage	Asbestmateriaal	Dringend verwijderen
2. golfplaten garage	Asbestmateriaal	Verwijderen
2.1 Code: 9	Puntmonster	-

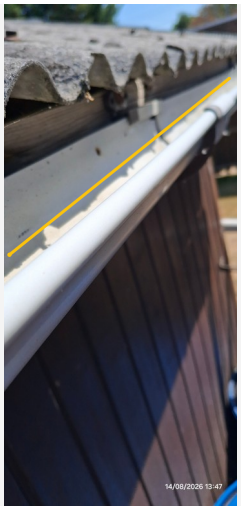
Fiche 1: afval door golfplaten garage

Asbestmateriaal - afvalstof

Het asbestmateriaal valt onder de mijlpaal van 2040.

Dringend verwijderen

Beschrijving	afval door golfplaten garage
Type afvalstof	Betreft resten (contaminatie) van verwering of beschadiging
Type resten (contaminatie)	• Stof, deeltjes < 4 mm, flinters, gruis (los, opliggend)
Besmette materialen	• Sediment (dakgoot, afvoerbuis, regenwaterput, ...)
Bron van de resten	golfplaten garage
Omgeving	Buiten
Primaire drager	Infrastructuur hemelwater (opvang en afvoer)
Gebondenheid resten	Niet hecht
Hoeveelheid (gewicht - aantal)	• 1,00 kg - 1 stuk
Totaal gewicht	1,00 kg
Eenvoudig bereikbaar	Ja
Identificatiemethode	De asbestdeskundige beoordeelt het materiaal als asbestverdacht en dus asbesthoudend, en dit zonder monstername.
Opmerking	ind hoeveelheid

- Verwijder het asbestafval.

- Eenvoudige handelingen: mag via doe-het-zelf of door werknemer(s) met opleidingsattest eenvoudige handelingen
  kan via dhz verwijderd worden indien de goot als asbestafval wordt beschouwd , dubbel verpkat naar erkend inzamelpunt te voeren, slib uit de opvangvaten verwijderen

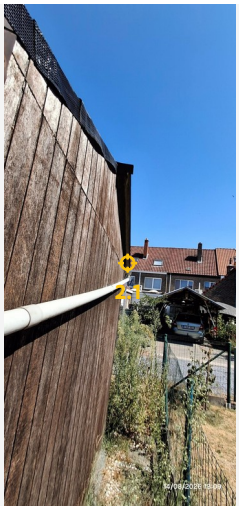
Fiche 2: golfplaten garage

Asbestmateriaal

Het asbestmateriaal valt onder de mijlpaal van 2034.

Verwijderen

Eindbeoordeling materiaalrisico	Verhoogd materiaalrisico en/of verhoogde kans op vezelvrijgave

Gebondenheid	Categorie 1: hechtgebonden in oorsprong
Asbestsoort (vezeltype)	Alleen chrysotiel aanwezig
Asbestconcentratie	Laag (< 50%)
Afschermingsgraad van het gehele materiaal	Geheel of deels vrij aan de buitenlucht, maar geen contact met binnenlucht
Toestand van het materiaal	Matig beschadigd, matig verweerd

#	Type	Referentie	Resultaat
2.1	Puntmonster	9	Chrysotiel

Beschrijving	golfplaten garage
Omgeving	Buiten
Primaire drager	Schuin dak
Asbestmateriaal	Dak- en gevelbekleding - Golfplaat
Bindmiddel van asbestmateriaal	Cement
Gebondenheid op basis van bindmiddel	Hecht
Hoeveelheid (oppervlakte - aantal)	• 20,00 m^2 - 1 stuk
Totale oppervlakte	20,00 m^2
Eenvoudig bereikbaar	Ja
Bevestigingswijze	• Genageld, geniet
Identificatiemethode	Een monstername door de asbestdeskundige met laboanalyse door een asbestlabo.
Destructieve handeling voor identificatie	Nee
Opmerking	ind hoeveelheid

- Verwijder dit asbestmateriaal zo snel mogelijk. Volg de toestand goed op.
- Hemelwater dat afspoelt van asbestcement daken of gevels kan asbestdeeltjes bevatten. Gebruik het enkel voor gesloten circuits (bv. spoelen toiletten). Reinig na het vervangen van het dak of de gevel de dakgoten en regenwaterput of -ton om asbesthoudend sediment of slib te verwijderen

- Eenvoudige handelingen: mag via doe-het-zelf of door werknemer(s) met opleidingsattest eenvoudige handelingen
  mag via dhz verwijderd worden, draag een deftig FFP3-stofmasker en een beschermend pak, asbestafval dubbel verpakt naar erkend inzamelpunt te voeren

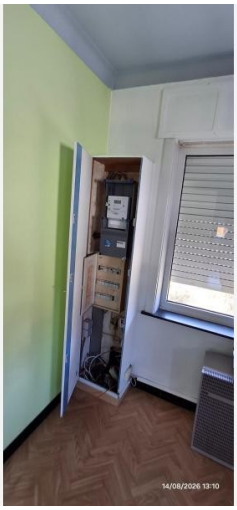
Fiche 9: pleister muur

Geen asbest
