Asbestinventarisattest

Schooldreef 46, 2920 Kalmthout

Attestnummer : **20251222-000407.000**
Uitgegeven op : **22.12.2025**
Geldig tot : **Onbeperkt** (tenzij de toestand wijzigt)

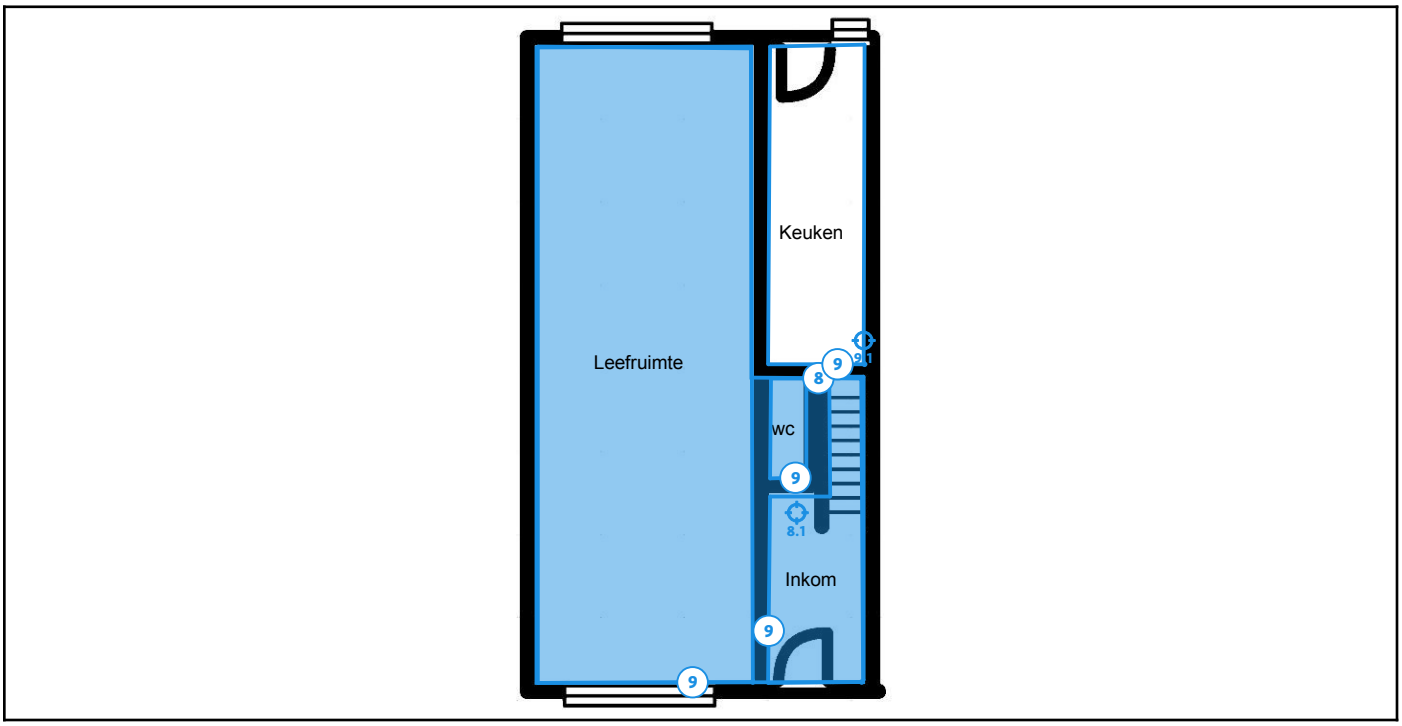
Plan 1.1: Gelijkvloers

Beschrijving	Type	Actie
8. Pleisterwerk plafonds	Geen asbest	-
8.1 Code: 000000487610	Mengmonster	-
9. Pleisterwerk wanden	Geen asbest	-
9.1 Code: 000000487634	Mengmonster	-

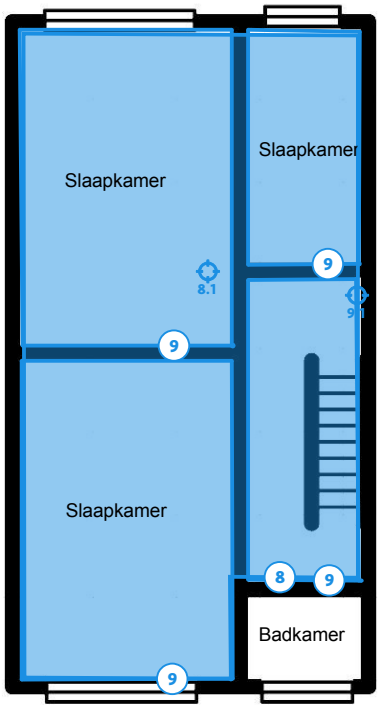
Plan 1.2: Eerste verdieping

Beschrijving	Type	Actie
8. Pleisterwerk plafonds	Geen asbest	-
8.1 Code: 000000487610	Mengmonster	-
9. Pleisterwerk wanden	Geen asbest	-
9.1 Code: 000000487634	Mengmonster	-

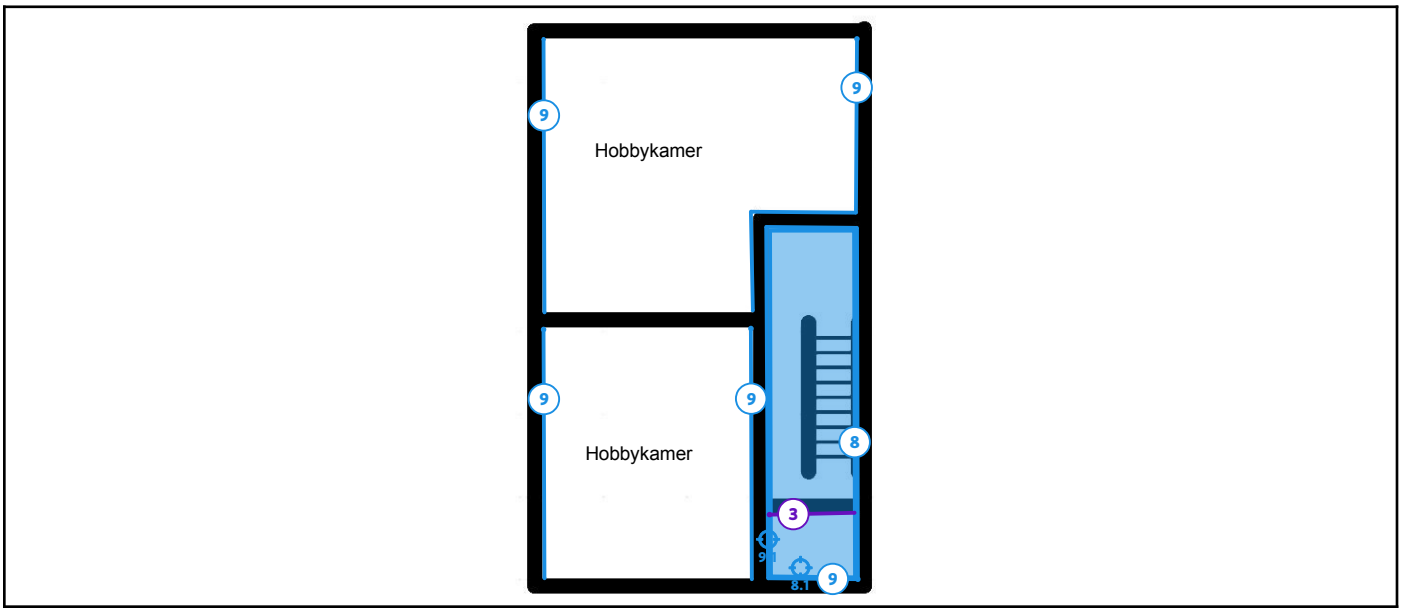
Plan 1.3: Tweede verdieping

De plafonds en muren werden afgewerkt met niet-asbestverdachte voorzetpanelen die inspectie van de bedekte structuur (opbouw, pleisterwerk) verhinderen.

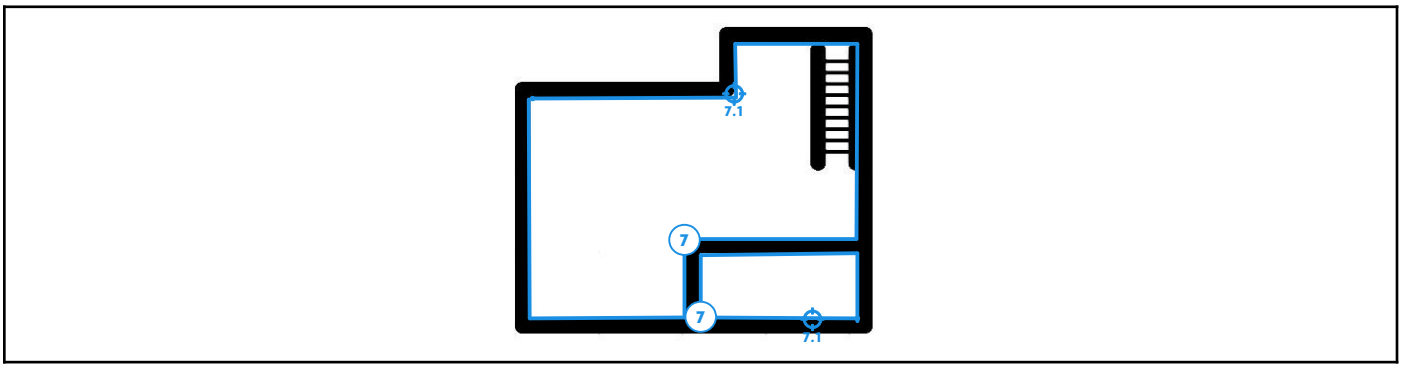
Plan 1.4: Kelder

Beschrijving	Type	Actie
7. Cementen smeerlaag	Geen asbest	-
7.1 Code: 000000487603	Mengmonster	-

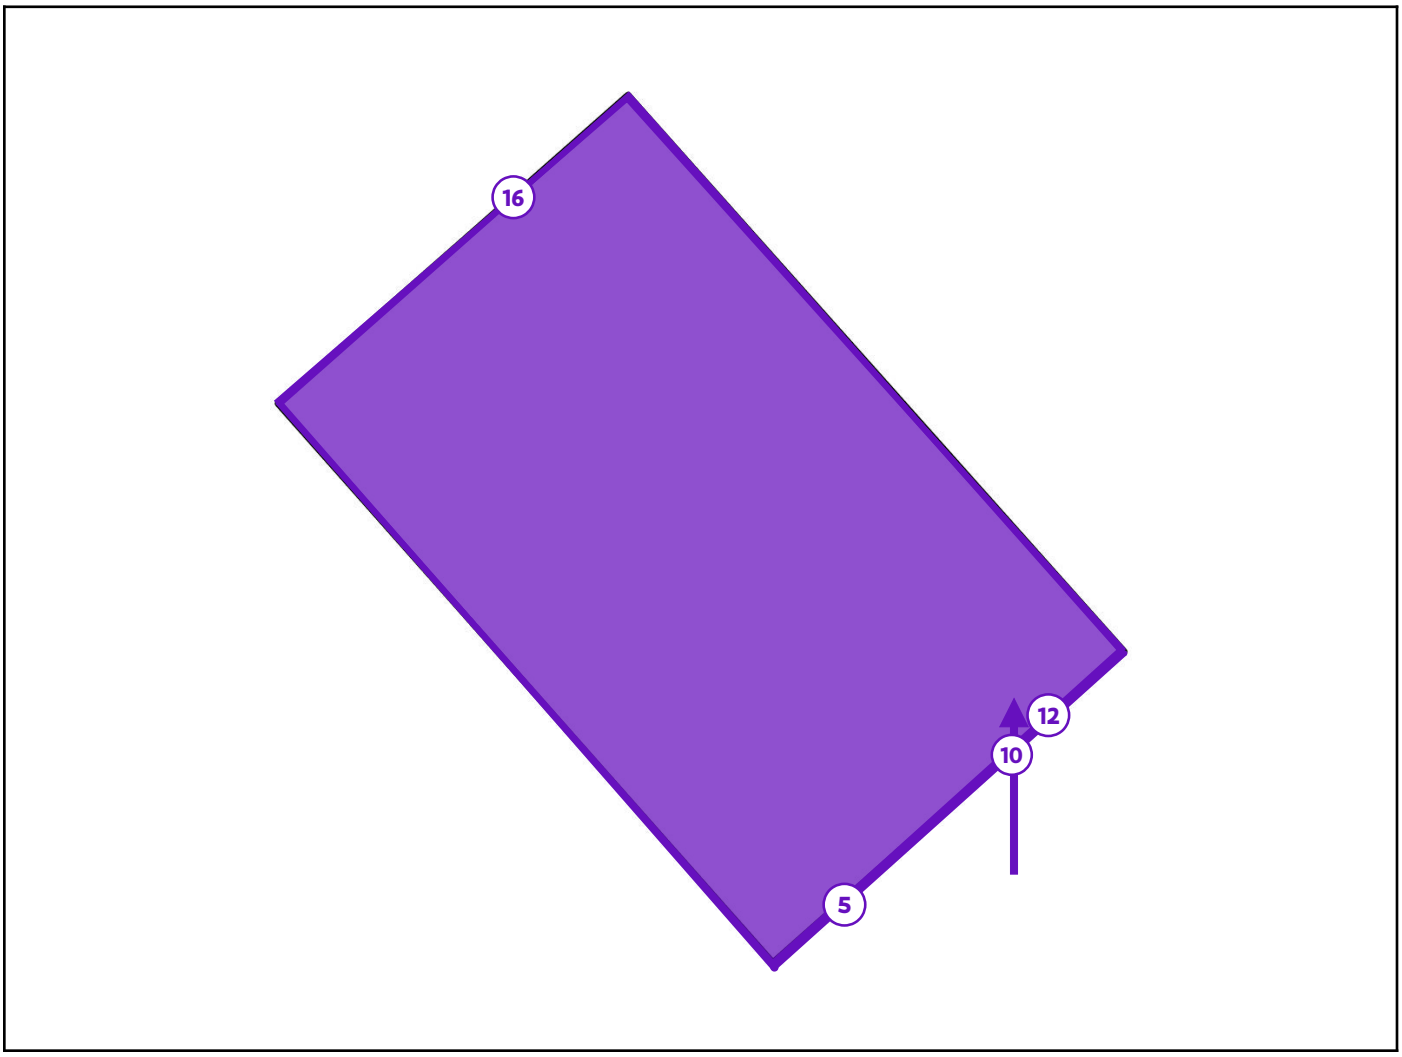
Plan 1.5: Dakenplan

Dakrand in 2009 vernieuwd.

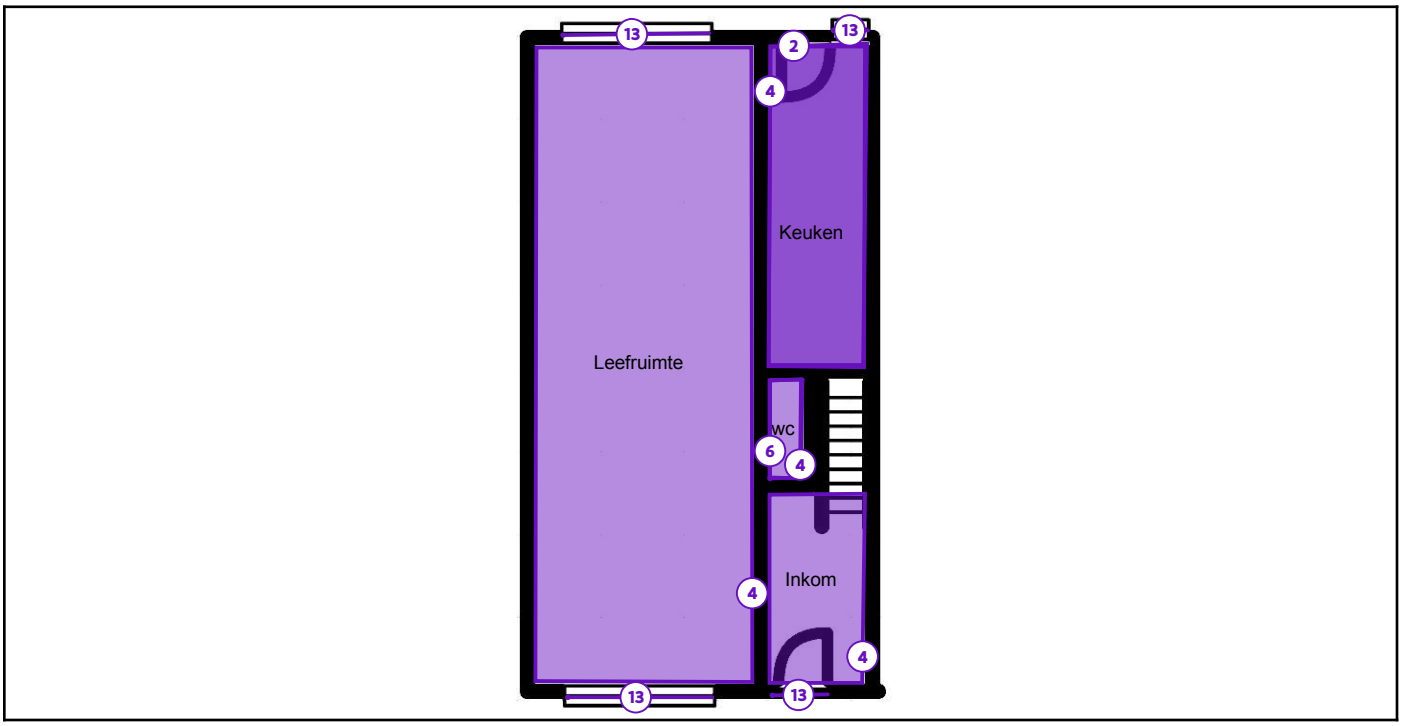
Plan 1.6: Gelijkvloers advies

Beschrijving	Type	Actie
2. Plafonds bestaande uit voorzetpanelen	Advies	-
4. Vloertegels	Advies	-
6. Wandtegels	Advies	-
13. Kit aan de ramen	Overige ruimte of materiaal	-

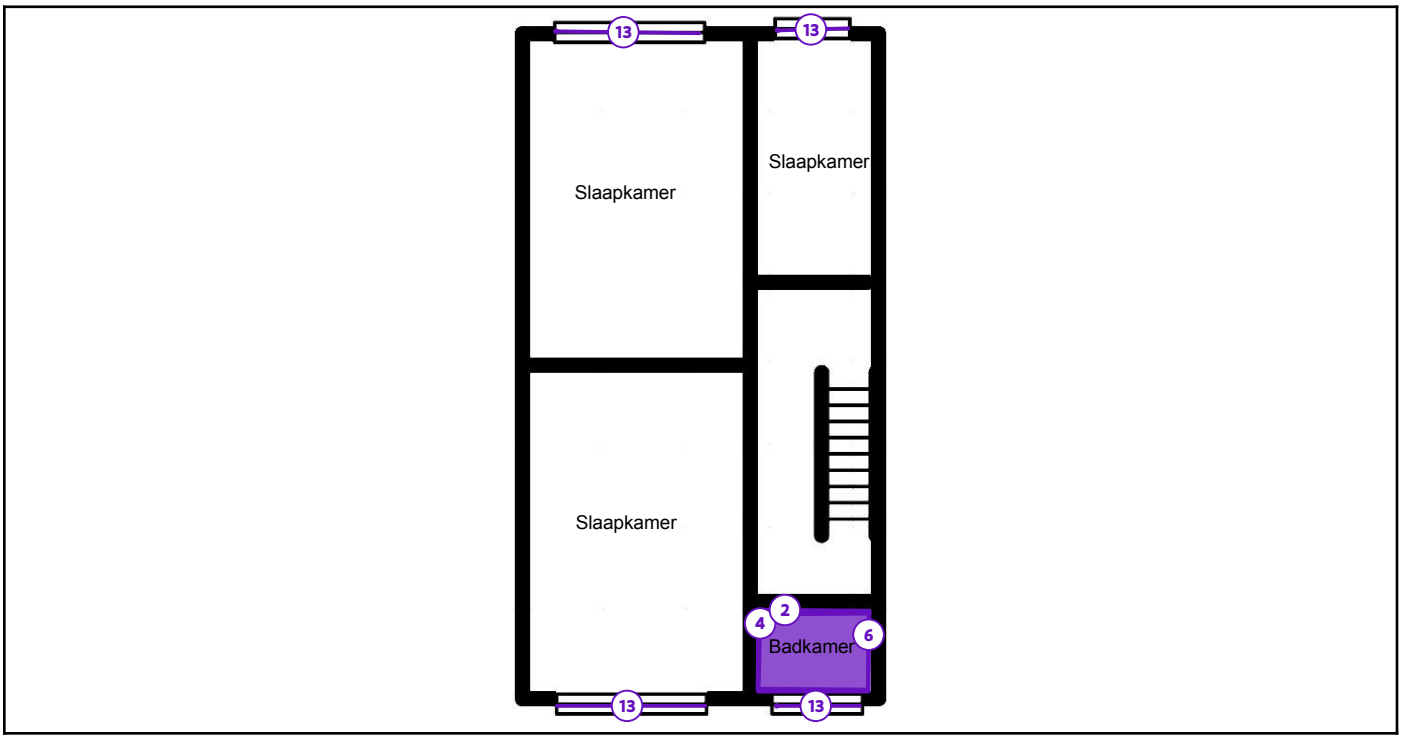
Plan 1.7: Eerste verdieping advies

Beschrijving	Type	Actie
2. Plafonds bestaande uit voorzetpanelen	Advies	-
4. Vloertegels	Advies	-
6. Wandtegels	Advies	-
13. Kit aan de ramen	Overige ruimte of materiaal	-

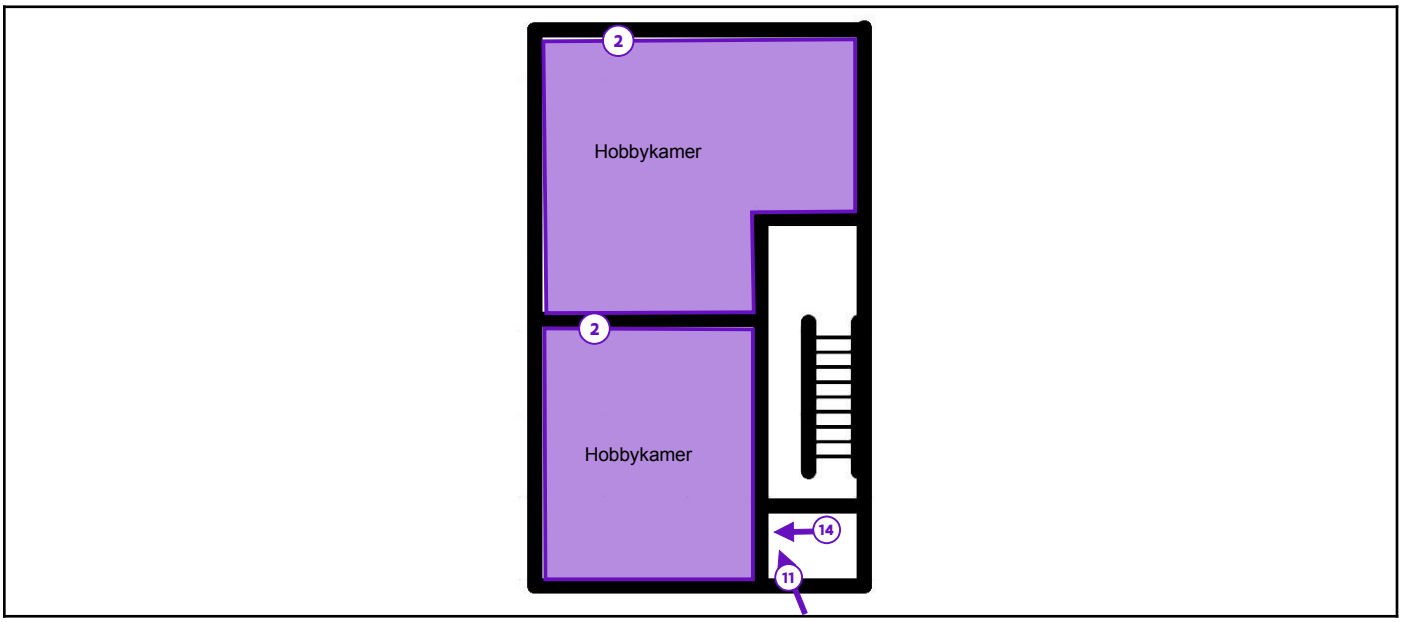
Plan 1.8: Tweede verdieping advies

Beschrijving	Type	Actie
2. Plafonds bestaande uit voorzetpanelen	Advies	-
11. CV-ketel (niet verdacht)	Overige ruimte of materiaal	-
14. Leidingisolatie (niet verdacht)	Overige ruimte of materiaal	-

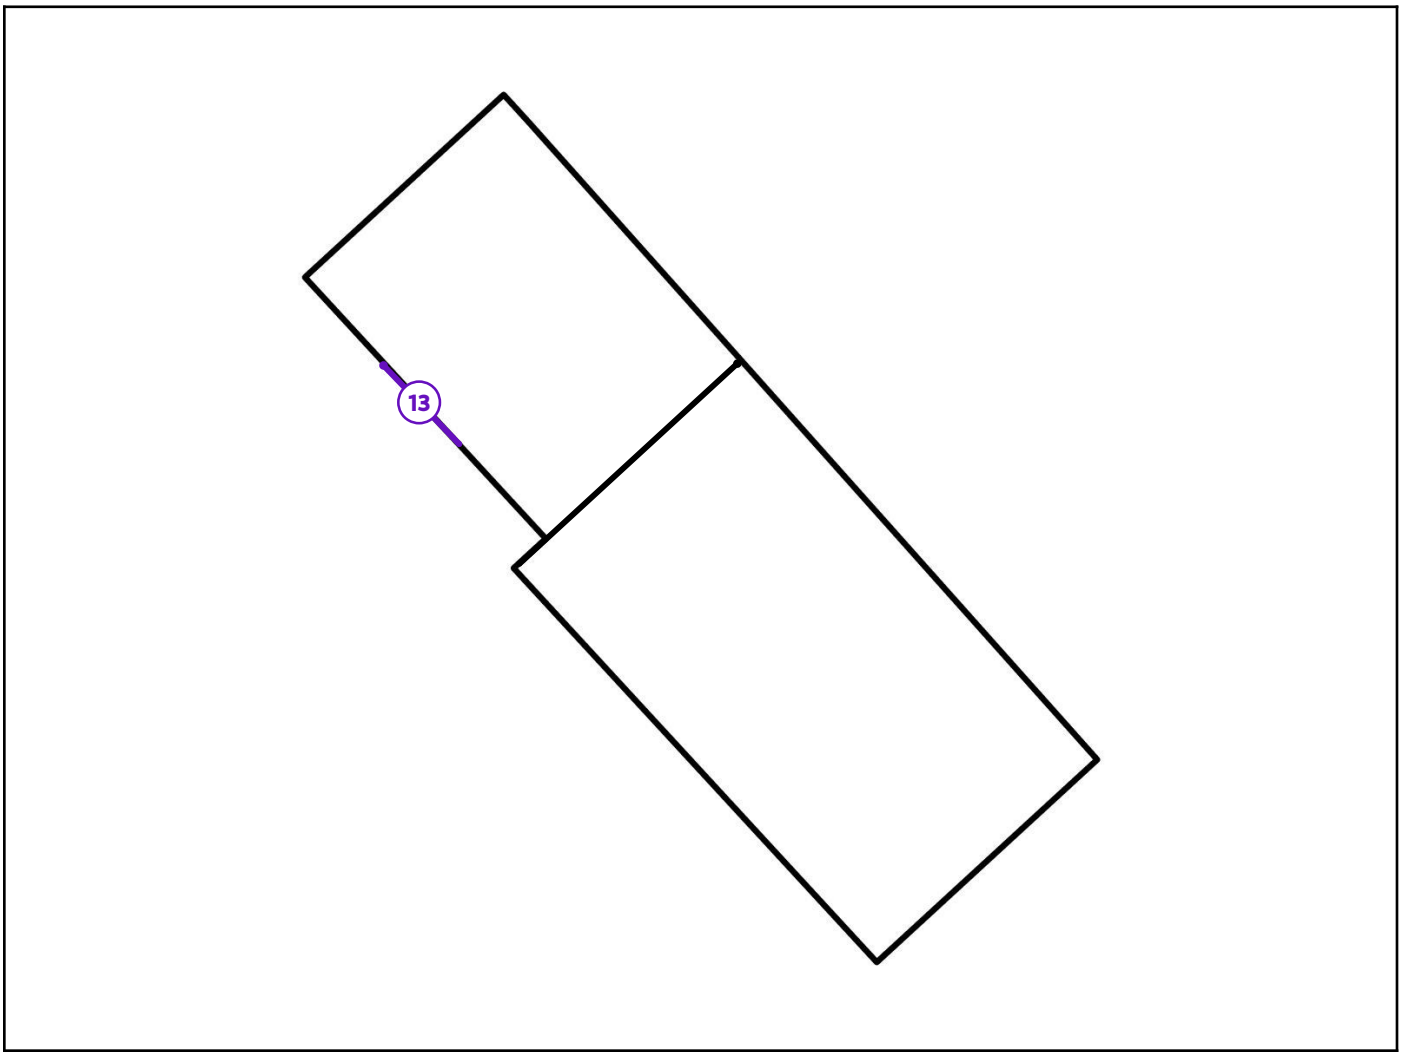
Plan 2.1: Bijgebouw plan

Beschrijving	Type	Actie
13. Kit aan de ramen	Overige ruimte of materiaal	-

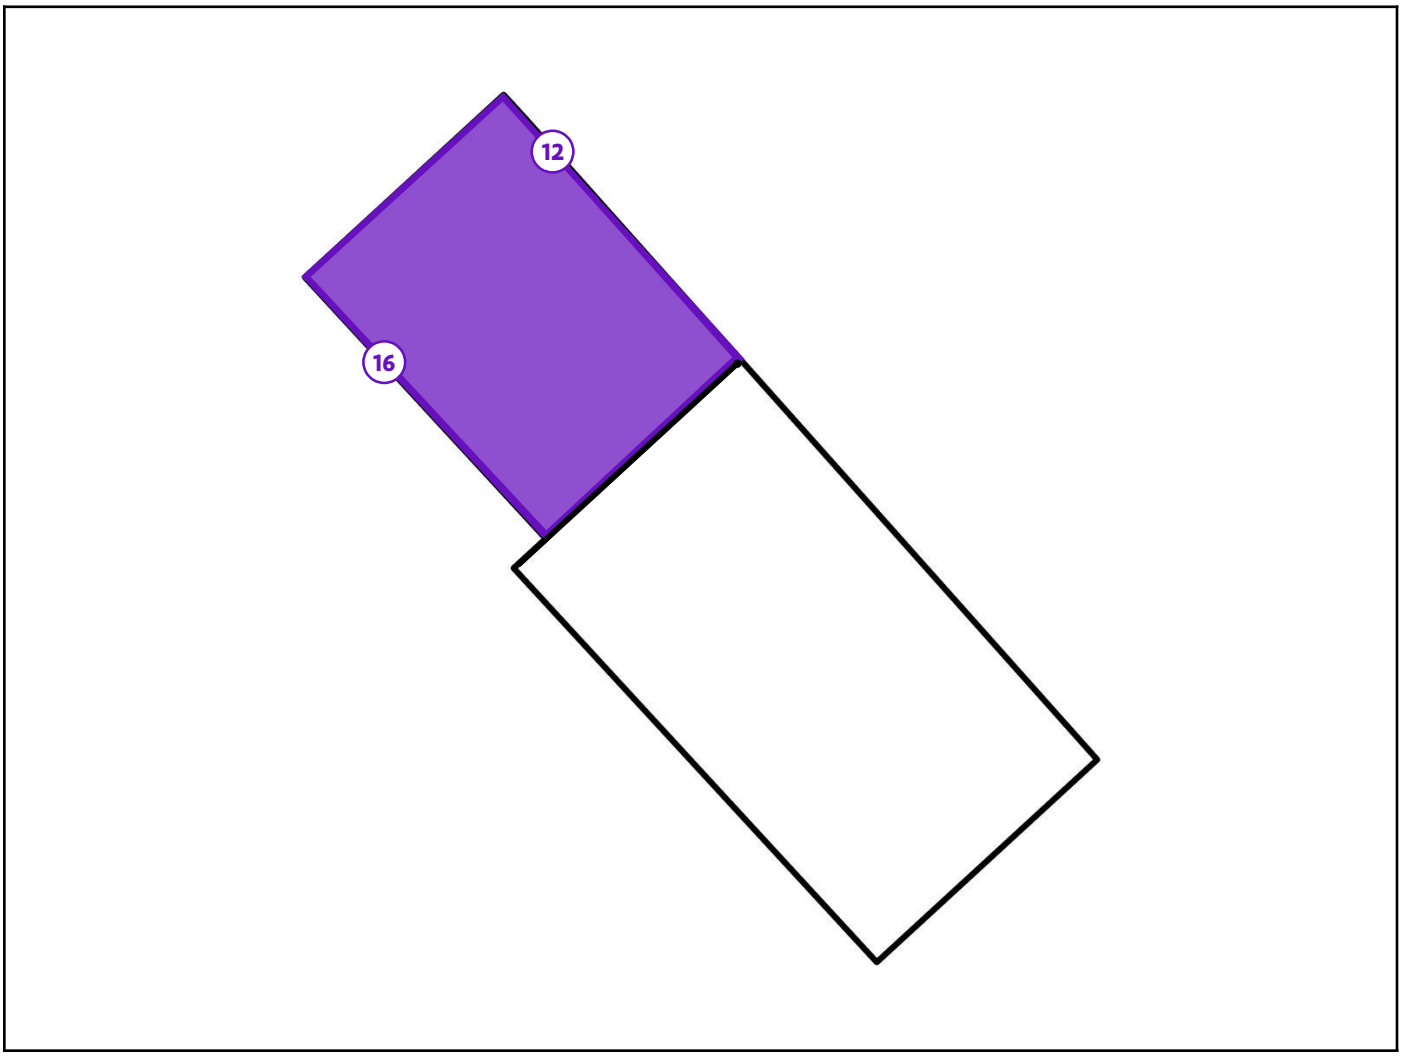
Plan 2.2: Bijgebouw dakenplan

Beschrijving	Type	Actie
12. Dakbedekking bestaande uit pannen (niet verdacht)	Overige ruimte of materiaal	-
16. Geen asbestverdacht onderdak aangetroffen	Overige ruimte of materiaal	-

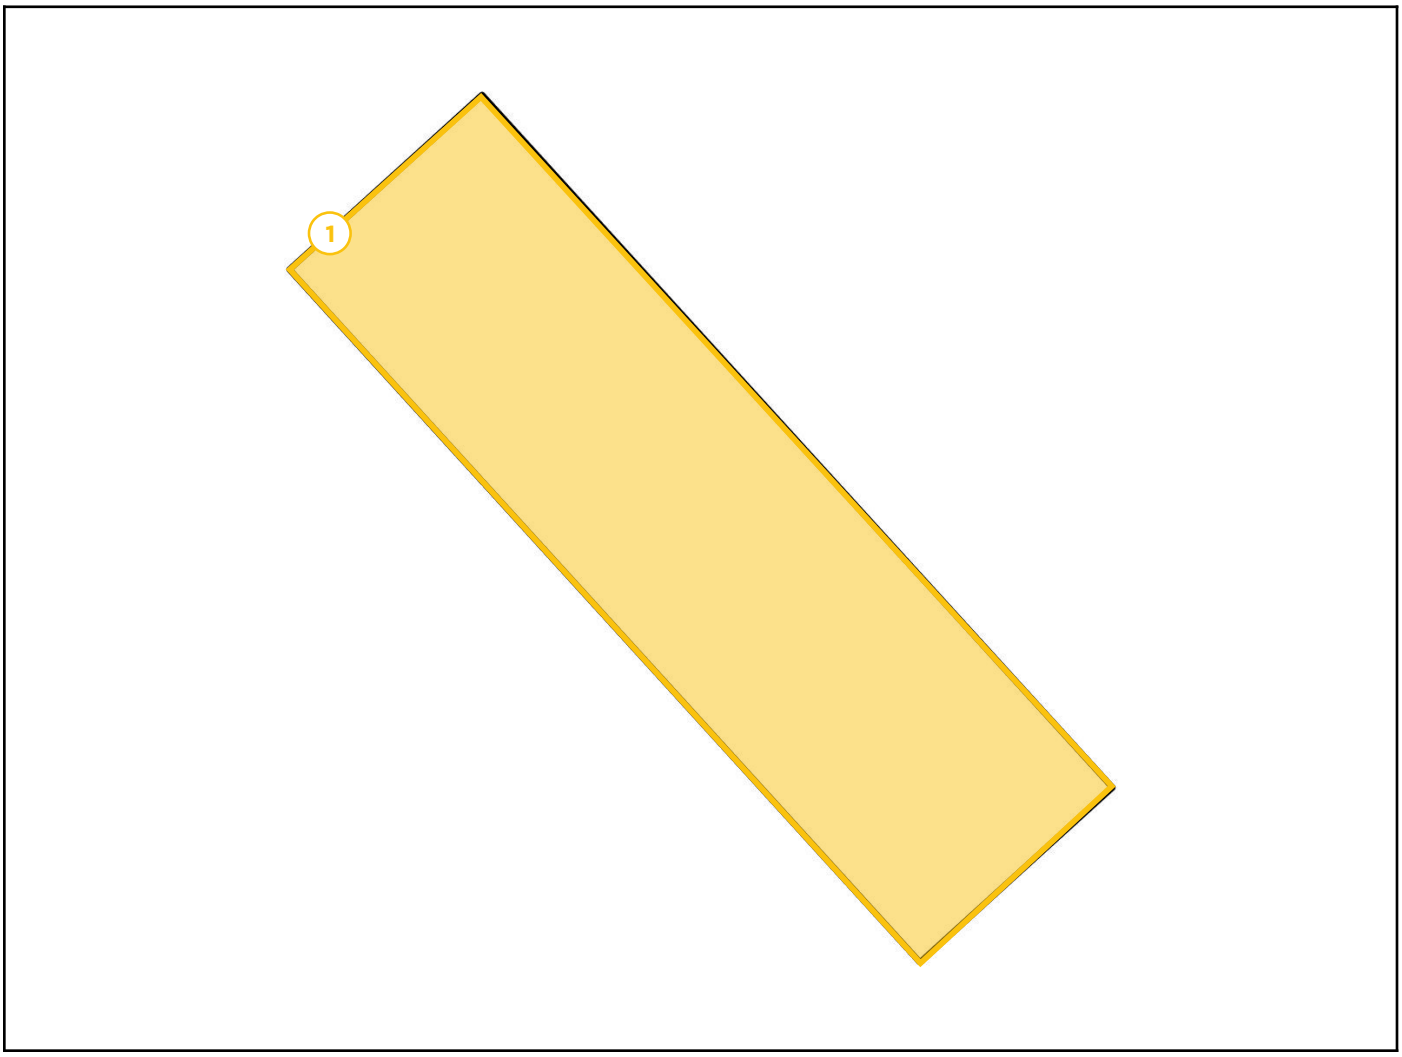
Plan 3.1: Bijgebouw plan

Beschrijving	Type	Actie
1. Koterij	Uitsluiting	-

Bouwjaar: 2009

Constructies gebouwd vanaf 2001 moeten niet onderzocht worden

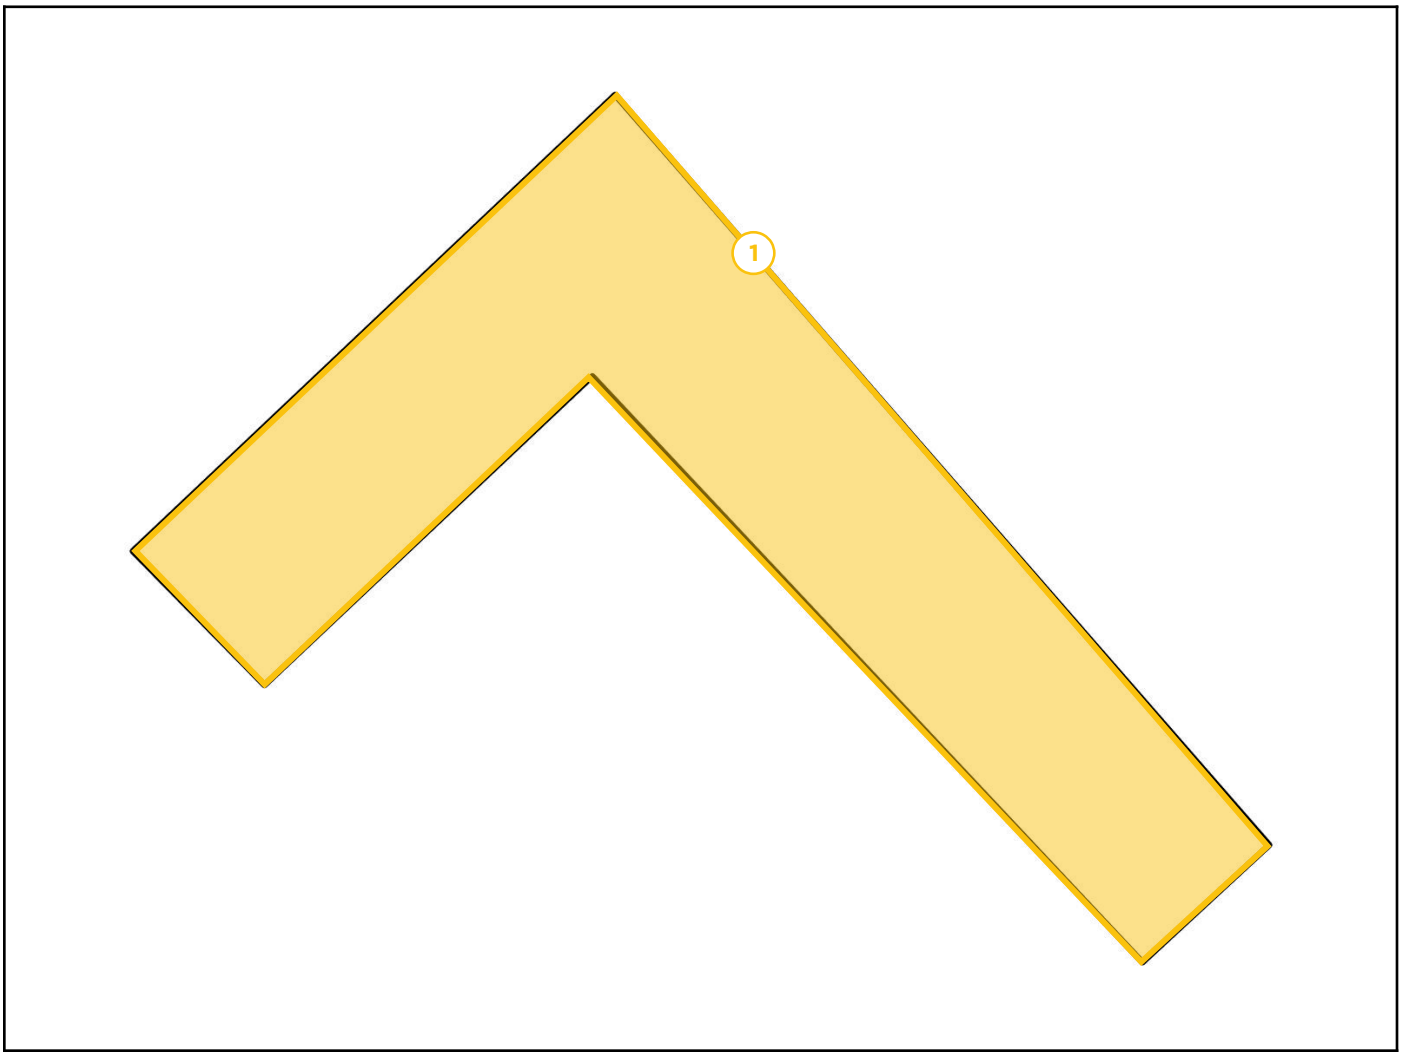
Plan 4.1: Bijgebouw plan

Beschrijving	Type	Actie
1. Koterij	Uitsluiting	-

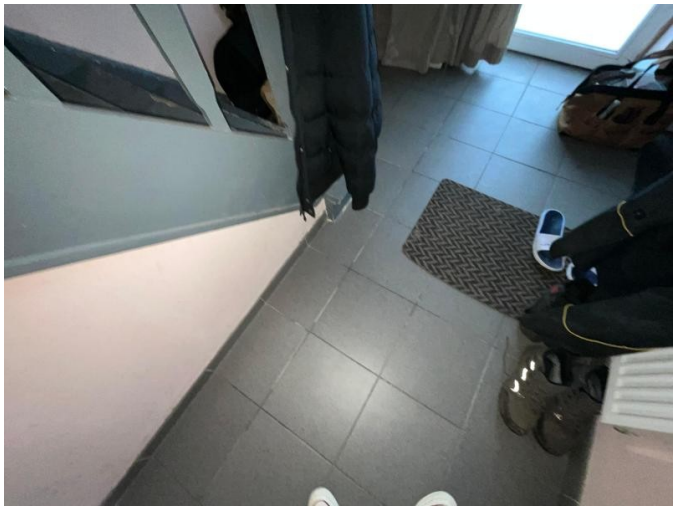
Fiche 4: Vloertegels

Informatie over een materiaal dat de asbestdeskundige niet kan waarnemen of vaststellen

Staalname zonder uitbreiding naar een destructief onderzoek is niet mogelijk. Laat de tegels onderzoeken bij werken.

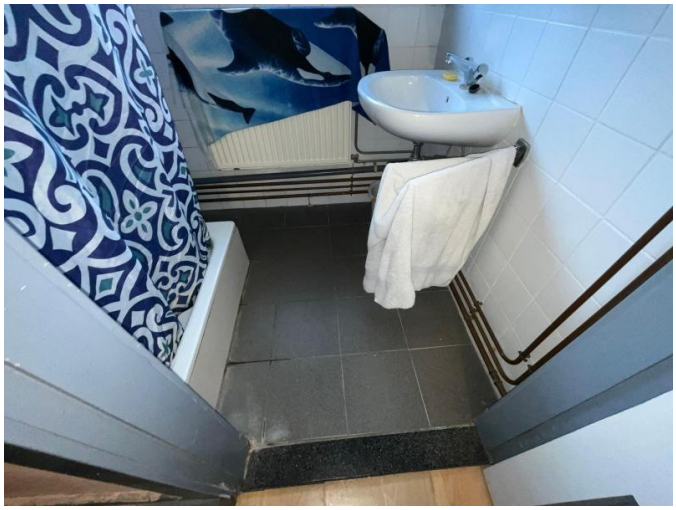
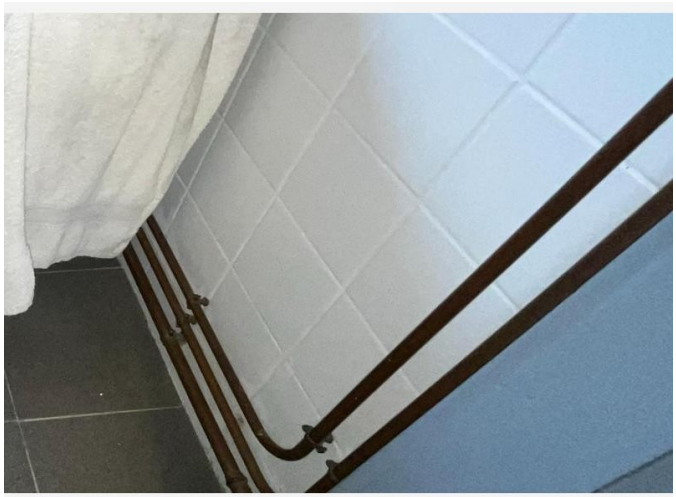
Fiche 6: Wandtegels

Informatie over een materiaal dat de asbestdeskundige niet kan waarnemen of vaststellen

Binnenwanden en/of plafonds afgewerkt met een intacte laag faiencetegels zonder zichtbare beschadigingen. Inspectie van de onderliggende lijmlaag of tegels zelf is niet mogelijk zonder uitbreiding naar een destructief onderzoek.
