# Asbestinventarisatetest

Lage Kaart 538, 2930 Brasschaat

Attestnummer : 20241107-000371.000

## Niet-asbestveilig

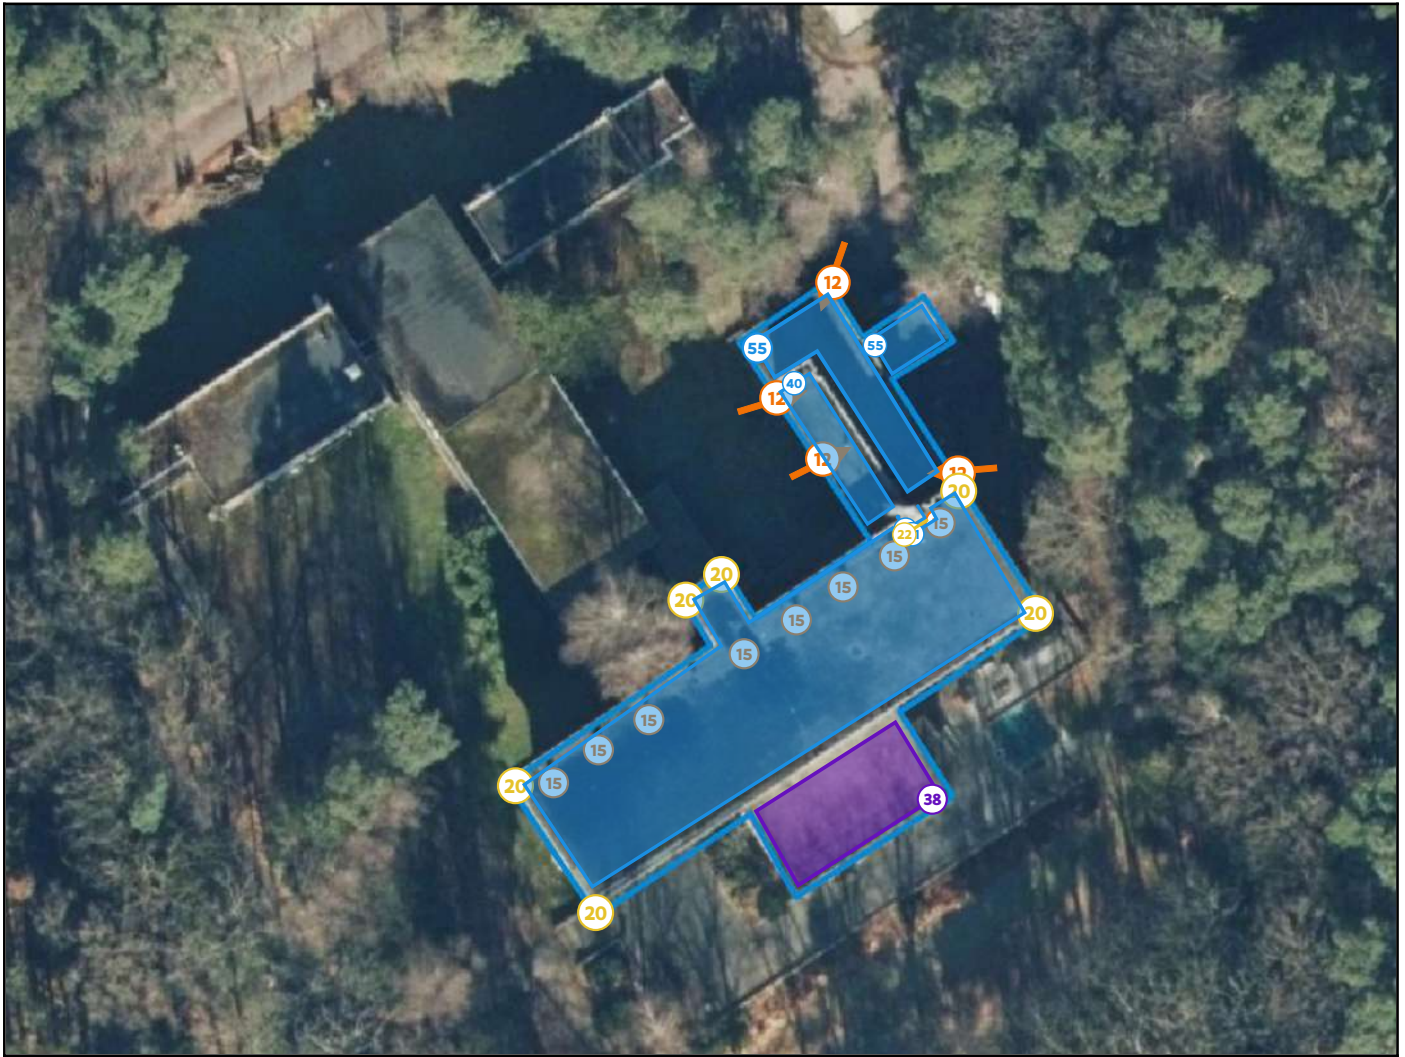
# Plan 1.1: Luchtfoto

Beschrijving	Type	Actie
12. Schouwbuizen (plat dak) - G05	Asbestmateriaal	Verwijderen
15. Bitumen smeerlaag (dakontluchers) - G05	Asbestmateriaal	Verwijderen
20. Mastiek aan bliksemgeleiders (plat dak) - G05	Asbestmateriaal	Zorgvuldig beheren
22. Mastiek dakdichting (deur) (plat dak 3) - G05	Asbestmateriaal	Zorgvuldig beheren
38. EPDM (plat dak 4) - G05	Advies	-
40. Gemodificeerde bitumen (plat dak 2) - G05	Geen asbest	-
53. Tegellijm achter wandtegels (buitengevel) -	Geen asbest	-

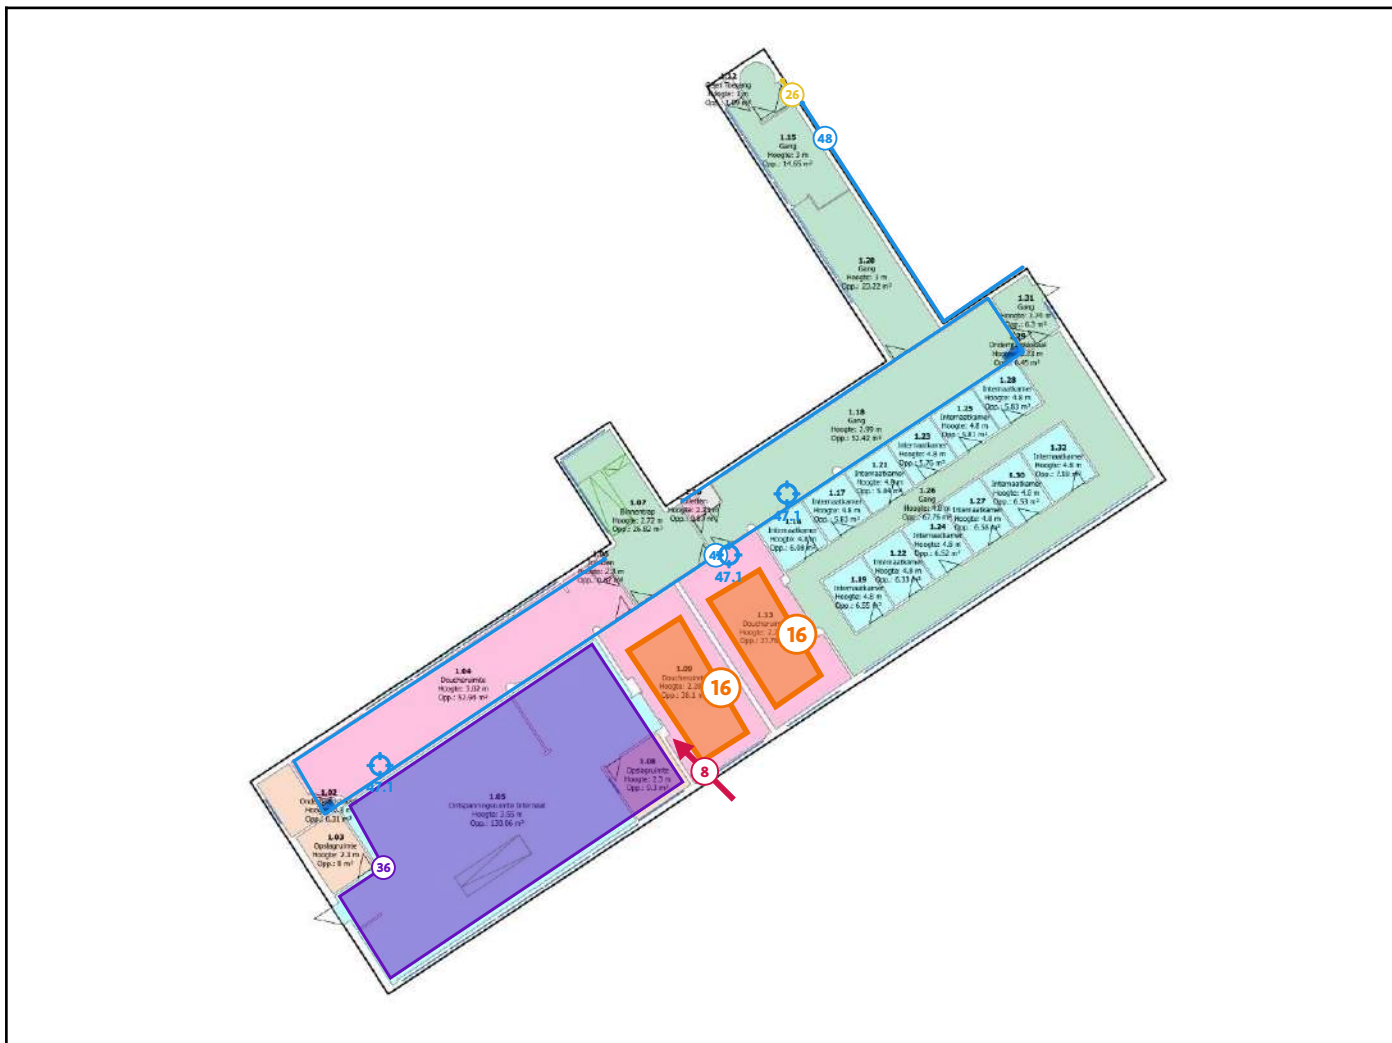
# Plan 1.5: Niv. +1

Beschrijving	Type	Actie
8. Afval colovinyl tegels (Niv. +1) - G05	Asbestmateriaal	Dringend verwijderen
16. Vinyltegels + zwartelijm laag (Niv. +1) - G05	Asbestmateriaal	Verwijderen
26. Mastiek dakdichting (wandopening deur) - G05	Asbestmateriaal	Zorgvuldig beheren
36. Vloerzeil (Niv. +1) - G05	Advies	-
47. Tegellijm achter wandtegels (+1) - G05	Geen asbest	-
47.1 Code: M015	Mengmonster	-

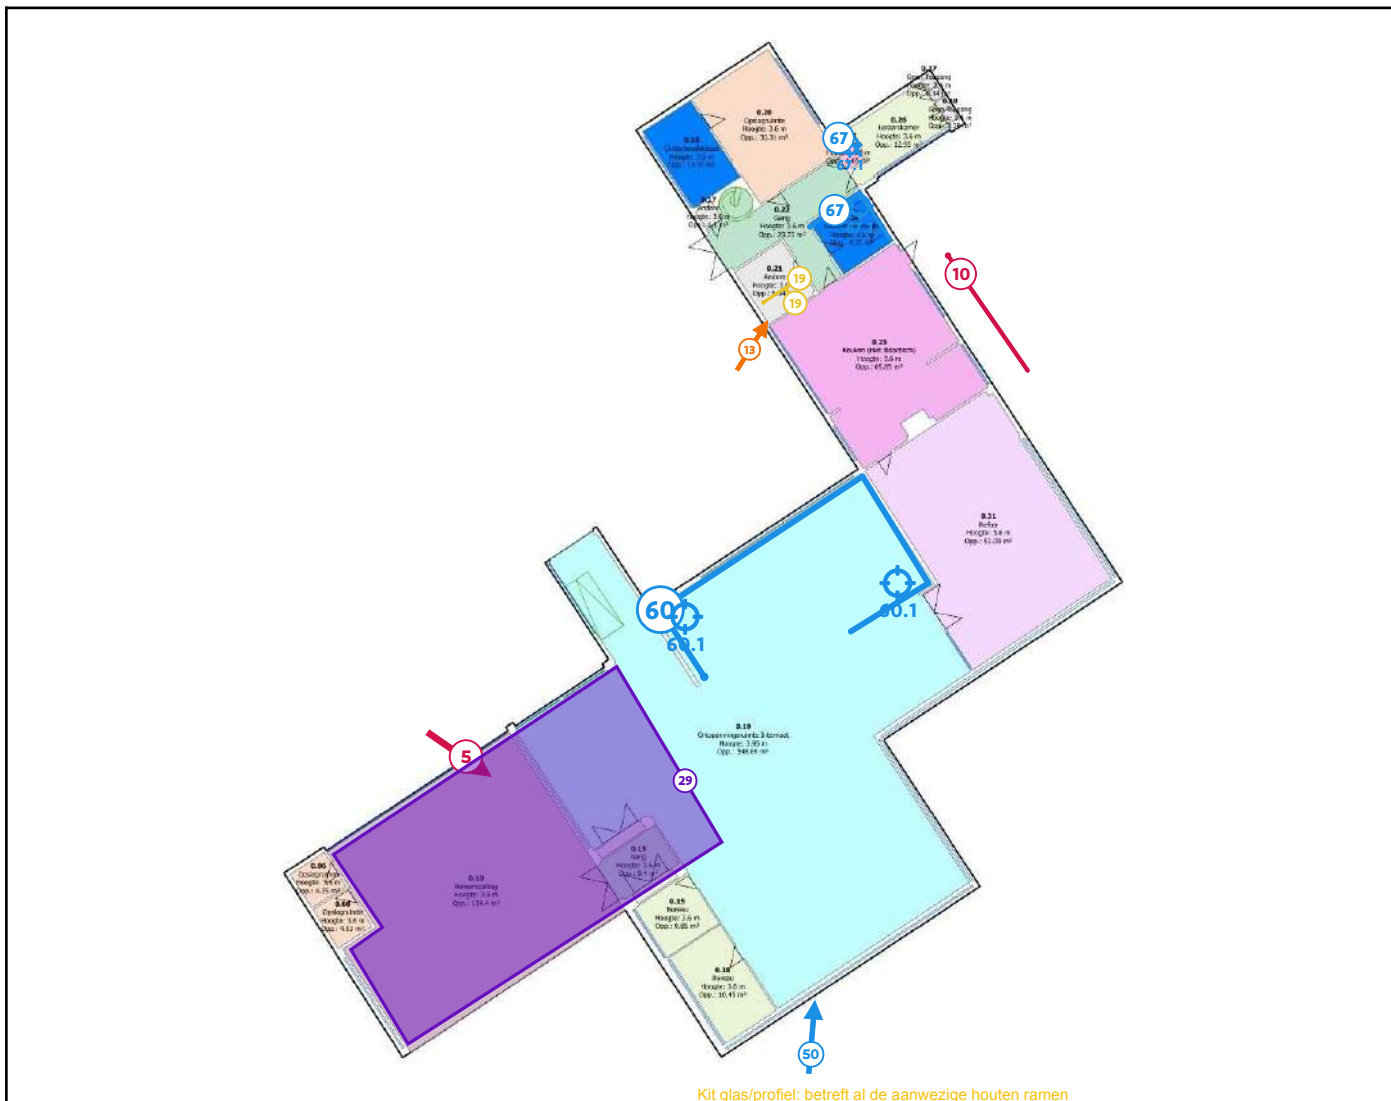
# Plan 1.8: Niv. 0

Beschrijving	Type	Actie
5. Afval leidingisolatie (plafond fietsenstalling) - G05	Asbestmateriaal	Dringend verwijderen
10. Gecontamineerd water (leidingisolatie kelder) - G05	Asbestmateriaal	Dringend verwijderen
13. Leidingisolatie (Niv. 0) - G05	Asbestmateriaal	Verwijderen
19. Deur panelen (koelcel) - G05	Asbestmateriaal	Zorgvuldig beheren
29. Holle ruimte boven plafond (fietsenstalling) - G05	Beperking	-

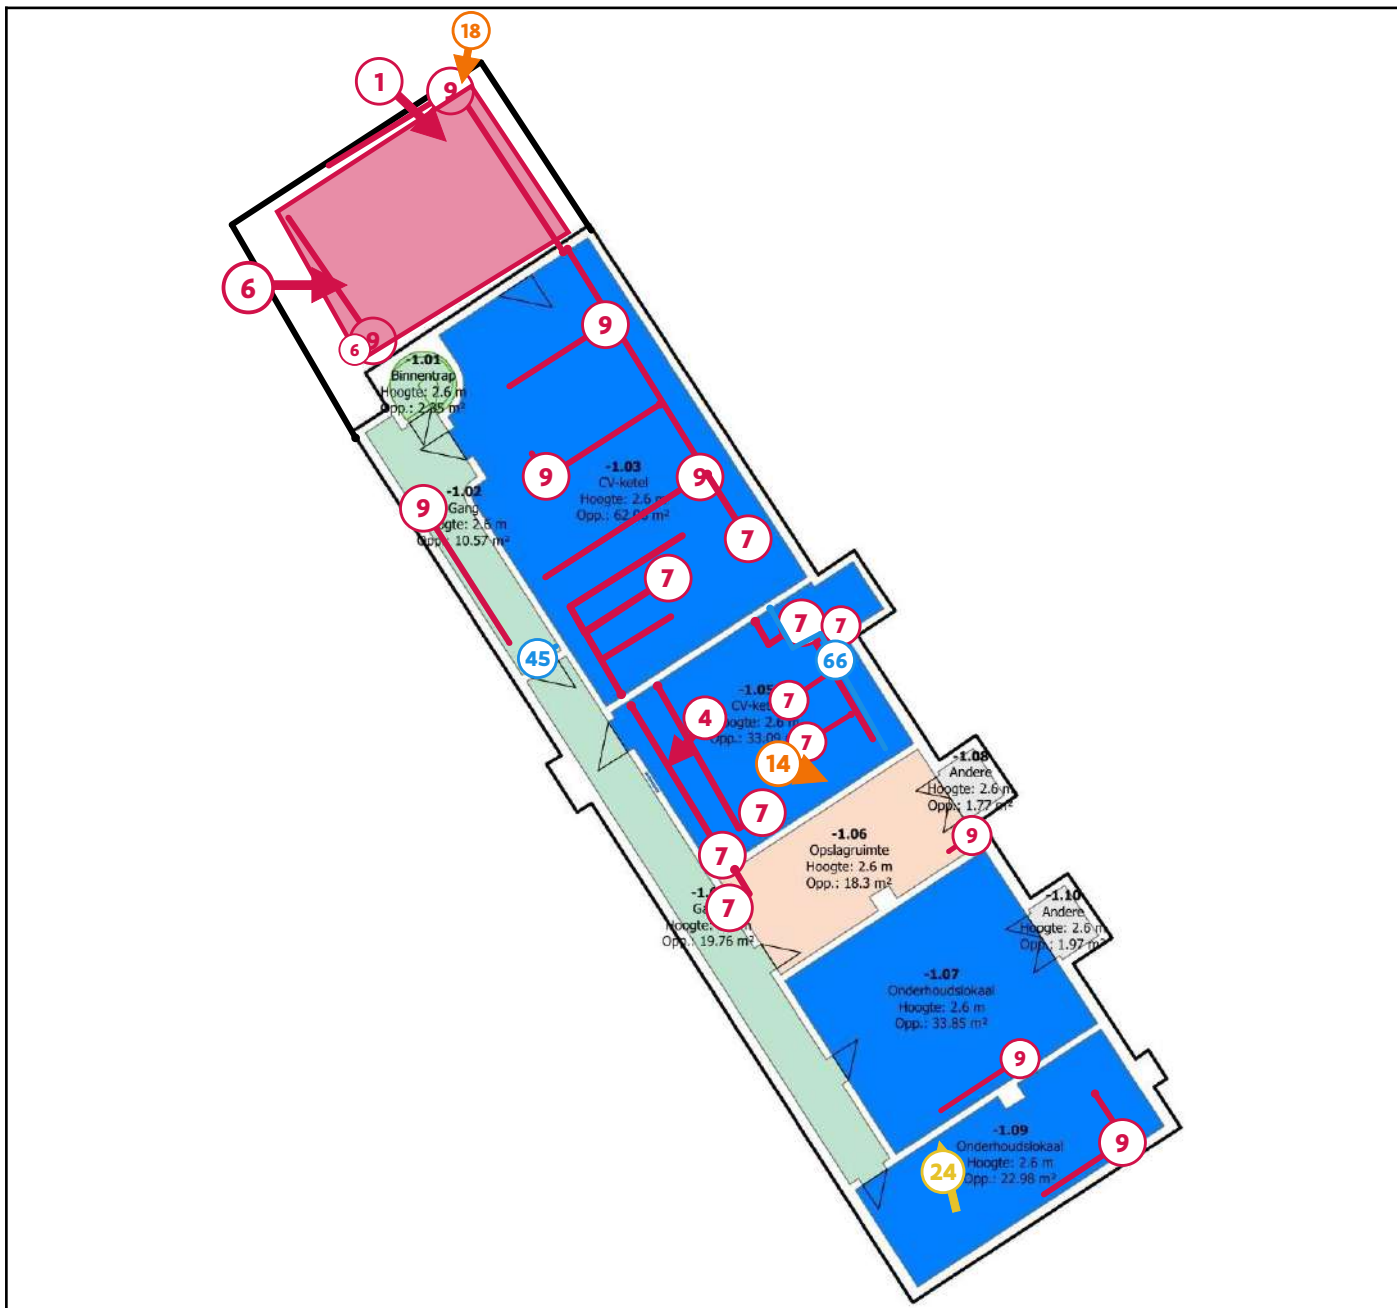
## Plan 1.11: Niv. -1 (1)

Beschrijving	Type	Actie
1. Afval buis (Niv. -1) - G05	Asbestmateriaal	Dringend verwijderen
4. Afval Leidingisolatie 2 (Niv. -1) - G05	Asbestmateriaal	Dringend verwijderen
6. Afval Leidingisolatie 1 (Niv. -1) - G05	Asbestmateriaal	Dringend verwijderen

7. Leidingisolatie (Niv. -1) 2 - G05	Asbestmateriaal	Dringend verwijderen
9. Leidingisolatie (Niv. -1) 1 - G05	Asbestmateriaal	Dringend verwijderen
14. Flens dichtingen CV-installatie (Niv. -1) - G05	Asbestmateriaal	Verwijderen
18. Afvoerbuis (Niv. -1) - G05	Asbestmateriaal	Maatregelen nemen
24. Bakelieten uitrusting (Niv. -1) - G05	Asbestmateriaal	Zorgvuldig beheren
45. Bitumen rond distributieleiding (Niv. -1) - G05	Geen asbest	-
66. Bitumen smeerlaag (waterkering Niv. -1) - G05	Geen asbest	-

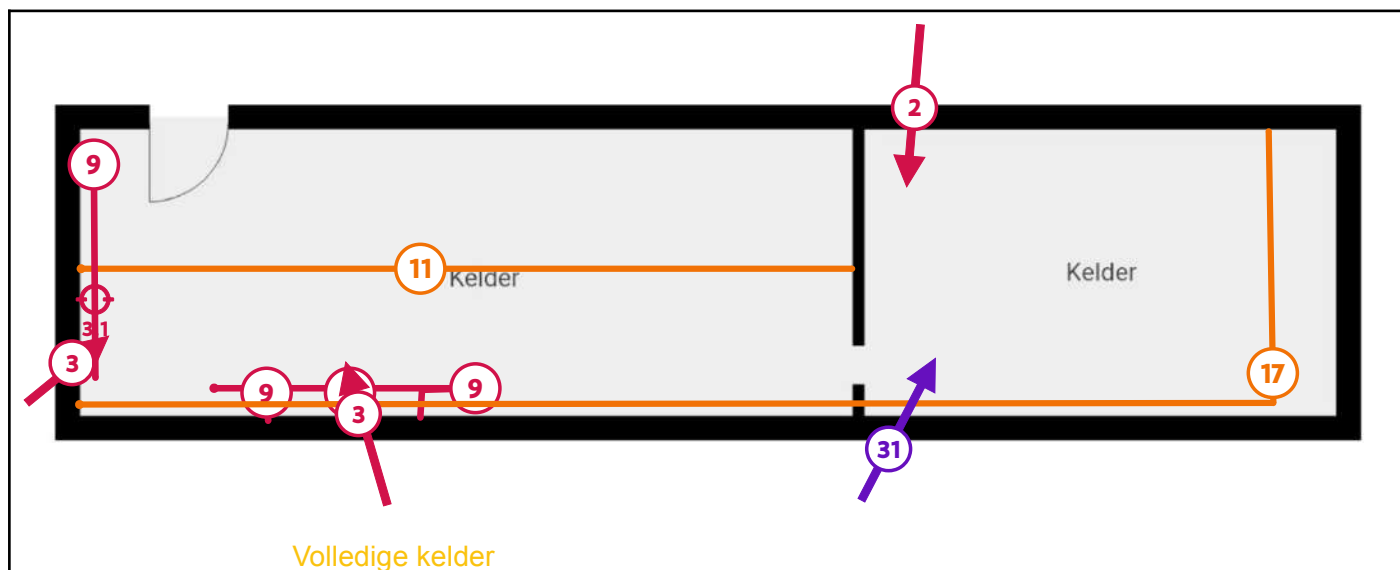
## Plan 1.12: Niv. -1 (2)

Beschrijving	Type	Actie
2. Afval bloembakken (Niv. -1) - G05	Asbestmateriaal	Dringend verwijderen
3. Afval Leidingisolatie 3 (Niv. -1) - G05	Asbestmateriaal	Dringend verwijderen
3.1 Code: M020 (waterstaal)	Mengmonster	-
9. Leidingisolatie (Niv. -1) 1 - G05	Asbestmateriaal	Dringend verwijderen
11. Afvoerbuis 1 (Niv. -1) - G05	Asbestmateriaal	Verwijderen
17. Afvoerbuis 2 (Niv. -1) - G05	Asbestmateriaal	Verwijderen
31. Kruipruimte (Niv. -1) - G05	Beperking	-

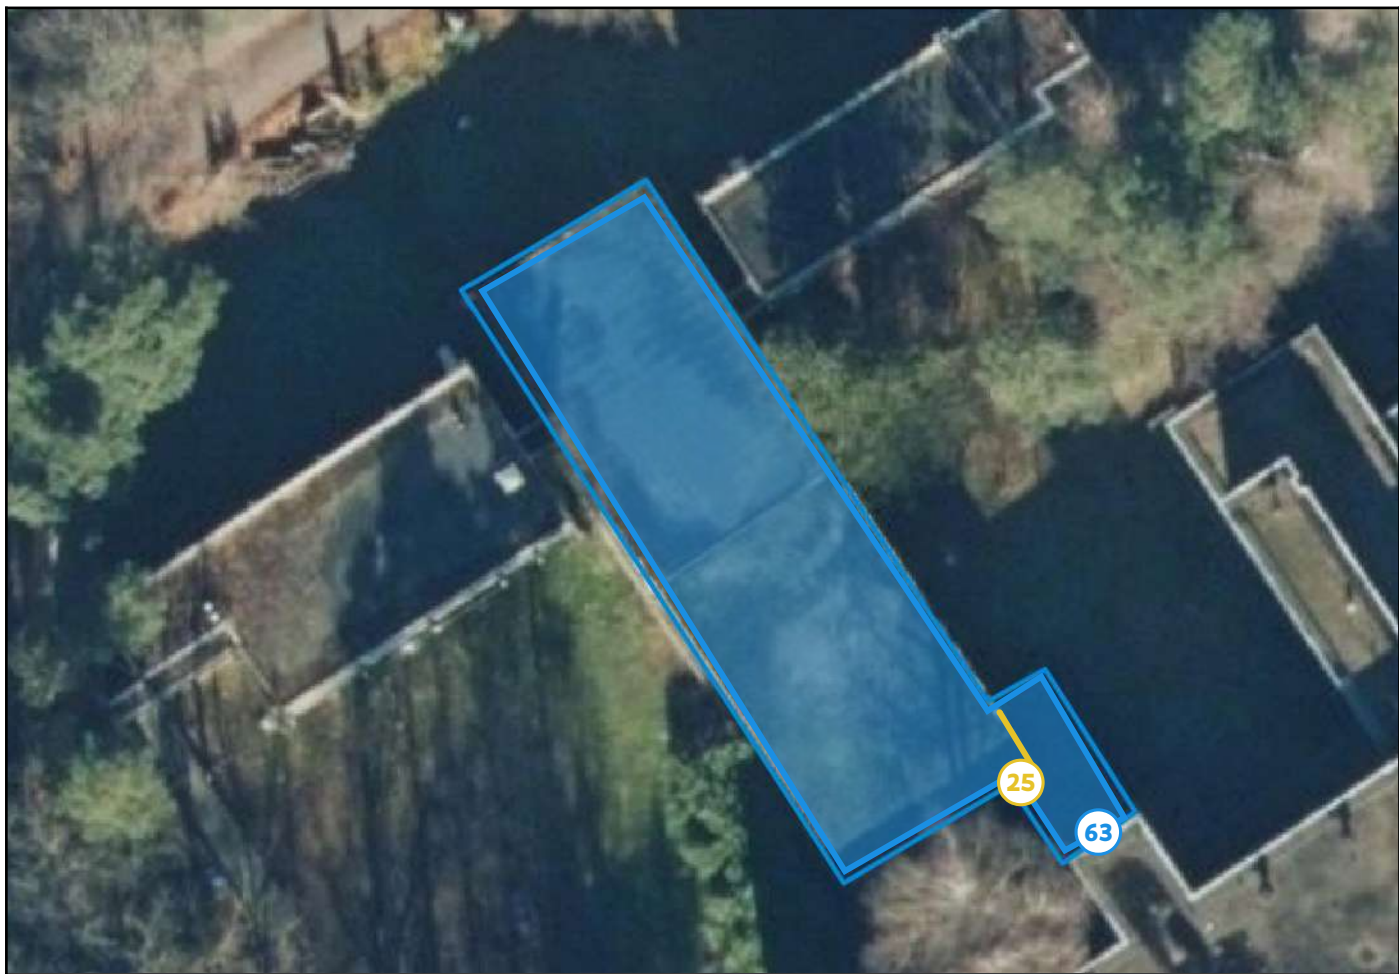
## Plan 3.1: Luchtfoto

Beschrijving	Type	Actie
25. Mastiek tussen dakdichting - G04	Asbestmateriaal	Zorgvuldig beheren
63. Gemodificeerde bitumen (plat dak 5) - G04	Geen asbest	-

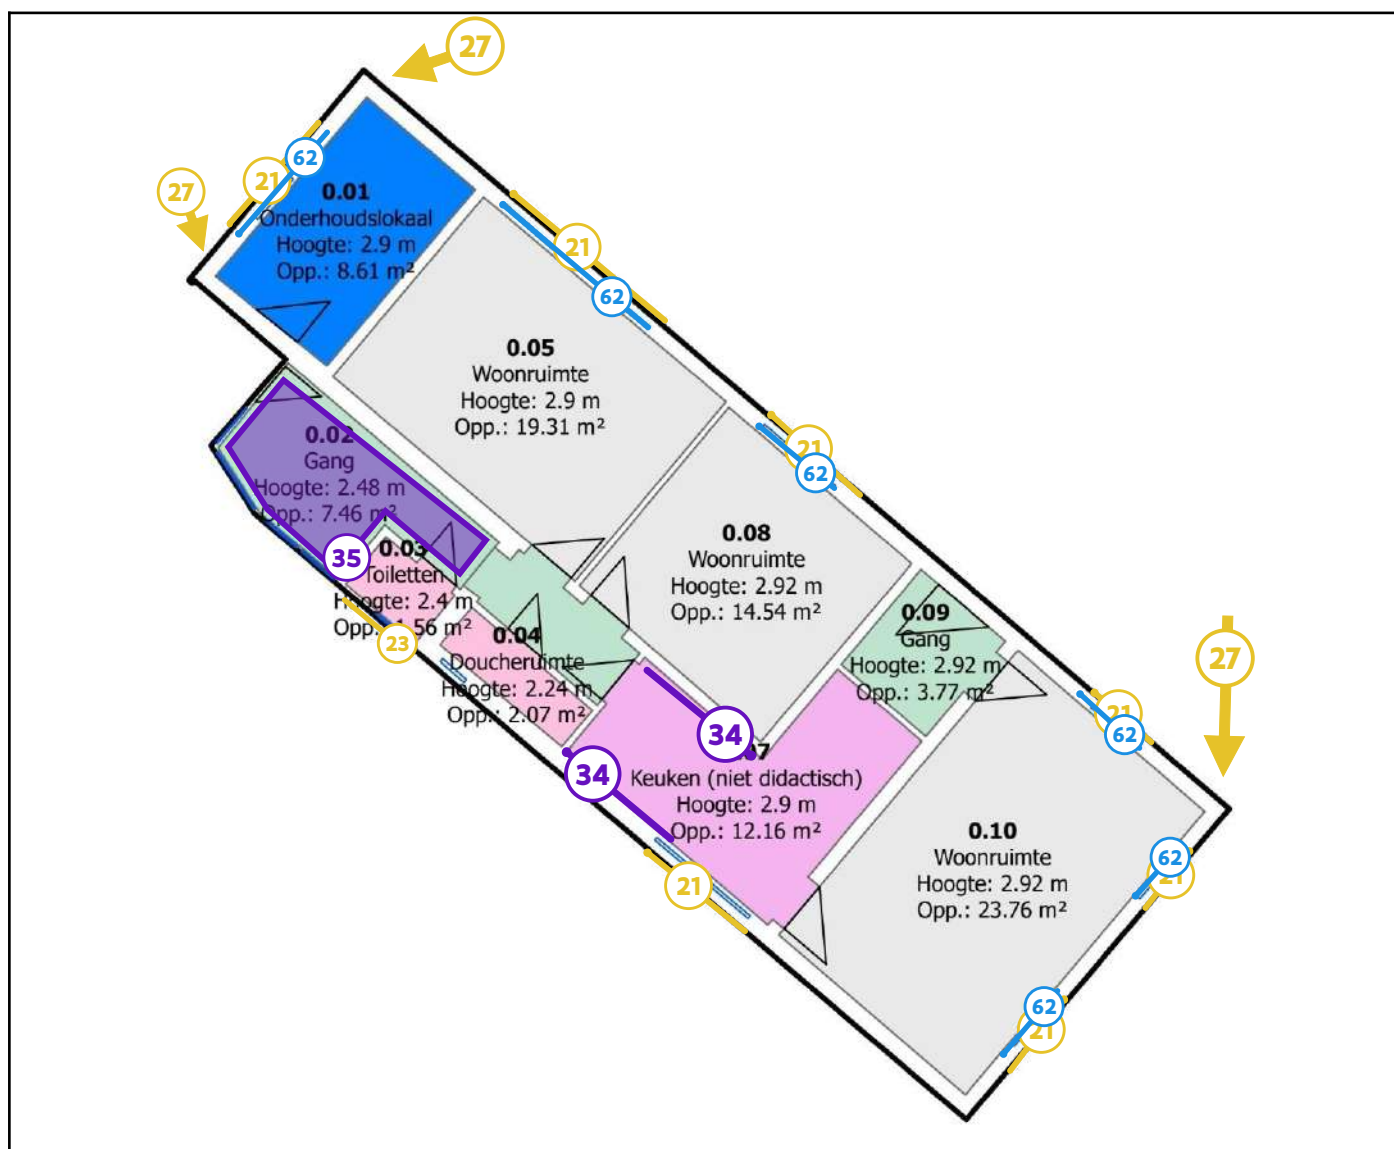
## Plan 4.2: Niv. 0

Beschrijving	Type	Actie
21. Mastiek tussen gevel en profiel(hout) - Woning	Asbestmateriaal	Zorgvuldig beheren
23. Geëmailleerde panelen (buiten) - Woning	Asbestmateriaal	Zorgvuldig beheren
27. Cementbuis (ondergronds afvoer) - Woning	Asbestmateriaal	Zorgvuldig beheren
34. Tegellijm achter wandtegels (algemeen) - Woning	Advies	-
35. Vloerzeil (gang) - Woning	Advies	-

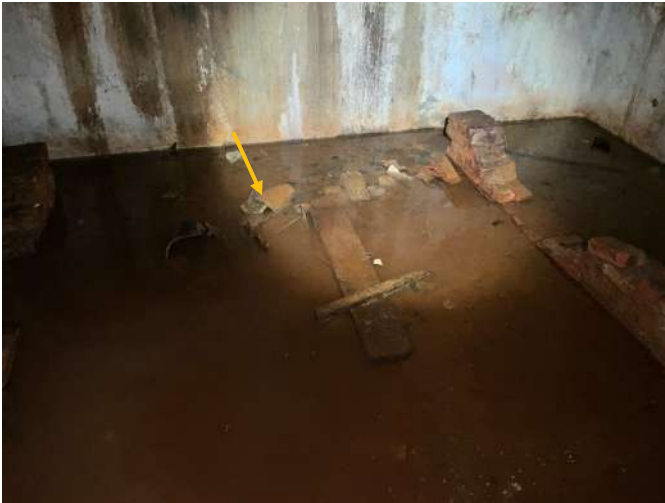
Overzichtsfoto

Beschrijving	Afval buis (Niv. -1) - G05
Type afvalstof	Betreft resten (contaminatie) van verwerking of beschadiging
Type resten (contaminatie)	<ul style="list-style-type: none"><li>Stukken, fragmenten (vermengd in materiaal)</li></ul>
Besmette materialen	<ul style="list-style-type: none"><li>Grondwater in kelder</li></ul>
Bron van de resten	Afvoerbuis
Omgeving	Binnen
Primaire drager	Vloer
Gebondenheid resten	Hecht
Hoeveelheid (gewicht - aantal)	<ul style="list-style-type: none"><li>5,00 kg - 1 stuk</li></ul>
Totaal gewicht	5,00 kg
Eenvoudig bereikbaar	Ja
Identificatiemethode	Vaststelling zonder monstername
Opmerking	Het gewicht is een schatting, en het exacte gewicht kan niet worden vastgesteld.

**Dringend verwijderen**

- Verwijder het asbestafval.

- Eenvoudige handelingen: mag via doe-het-zelf of door werknemer(s) met opleidingsattest eenvoudige handelingen

De aanwezige hechtgebonden asbestafvalresten bevinden zich binnen in het pand. Indien deze niet verder beschadigd raken tijdens het verwijderen, is het toegestaan dat particulieren deze zelf verwijderen met behulp van doe-het-zelf-pakketten.

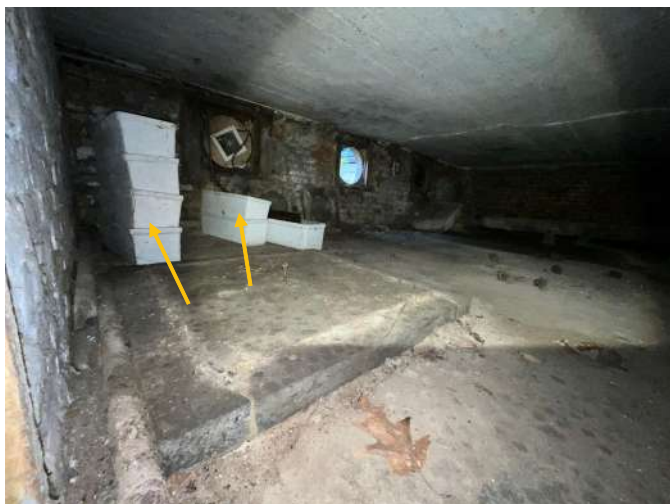
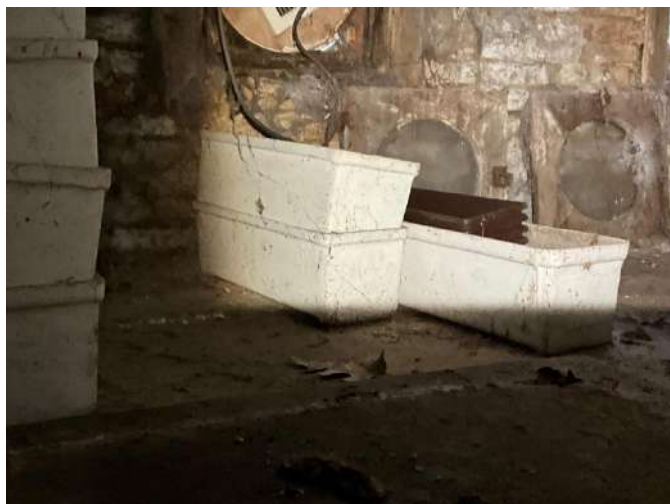
Overzichtsfoto

Beschrijving	Afval bloembakken (Niv. -1) - G05
Type afvalstof	Betreft stock-voorraad of gedemonteerde asbestmaterialen
Aanwezige resten	Geen resten aanwezig
Omgeving	Binnen
Primaire drager	Gedemonteerd of buitengebruik gesteld materiaal
Asbestmaterialen	<ul style="list-style-type: none"><li>Bak, reservoir, kuip, bloembak</li></ul>
Bindmiddel van asbestmateriaal	Cement
Gebondenheid op basis van bindmiddel	Hecht
Hoeveelheid (gewicht - aantal)	<ul style="list-style-type: none"><li>20,00 kg - 1 stuk</li></ul>
Totaal gewicht	20,00 kg
Eenvoudig bereikbaar	Ja
Identificatiemethode	Vaststelling zonder monstername
Opmerking	Het gewicht is een schatting, en het exacte gewicht kan niet worden vastgesteld.

**Dringend verwijderen**

- Verwijder het asbestafval.

- Eenvoudige handelingen: mag via doe-het-zelf of door werknemer(s) met opleidingsattest eenvoudige handelingen  
De aanwezige hechtgebonden asbestafvalresten bevinden zich binnen in het pand. Indien deze niet verder beschadigd raken tijdens het verwijderen, is het toegestaan dat particulieren deze zelf verwijderen met behulp van doe-het-zelf-pakketten.

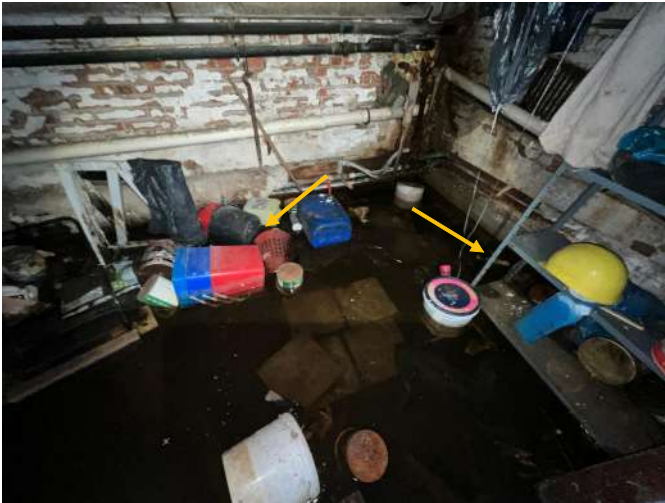
Overzichtsfoto

#	Type	Referentie	Resultaat
3.1	Mengmonster	M020 (waterstaal)	Amosiet, Chrysotiel, Crocidoliet

**Dringend verwijderen**

- Sluit de ruimte luchtdicht af en vermijd het betreden van de ruimte in afwachting van verwijdering.
- Verwijder het asbestafval.

- Eenvoudige handelingen: enkel door erkend asbestverwijderaar  
Laat het gecontamineerde water wegpompen door een erkende asbestverwijderaar, die gebruikmaakt van aangesloten filters die geschikt zijn voor het filteren en opzuigen van gecontamineerd water.
- Hermetische zone (erkend asbestverwijderaar)  
De niet-hechtgebonden gipsisolatie bevindt zich binnen in het pand. Bij verwijdering kan het asbesthoudend gips gemakkelijk verbrokkelen. Om te voorkomen dat asbestvezels zich verspreiden in de omgeving, is het noodzakelijk om een onderdrukzone (hermetische zone) te creëren. Vanwege deze voorzorgsmaatregel dient de verwijdering uitsluitend te worden uitgevoerd door een erkende asbestverwijderaar.

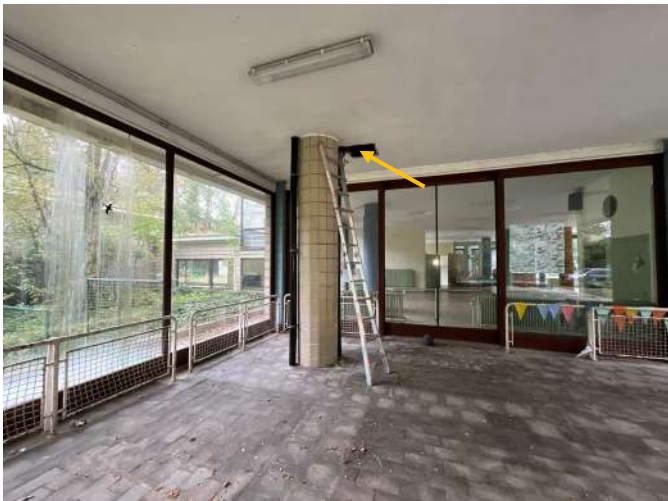
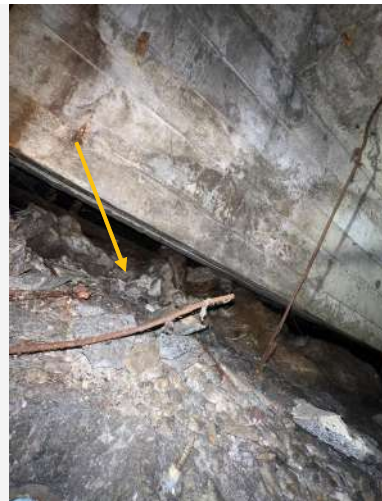
# Fiche 5: Afval leidingisolatie (plafond fietsenstalling) - G05

Asbestmateriaal - afvalstof

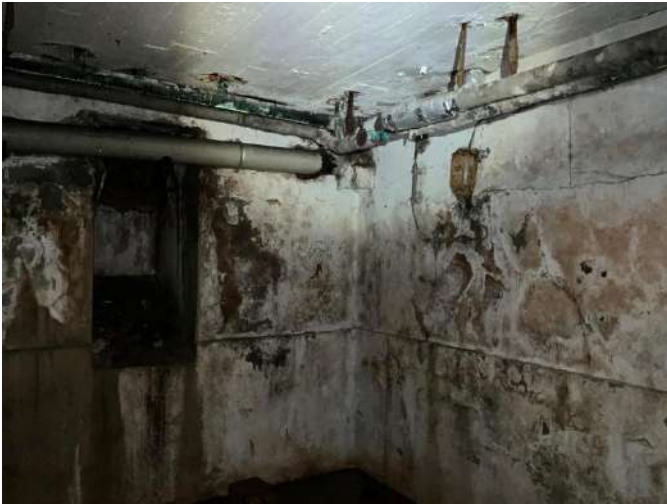
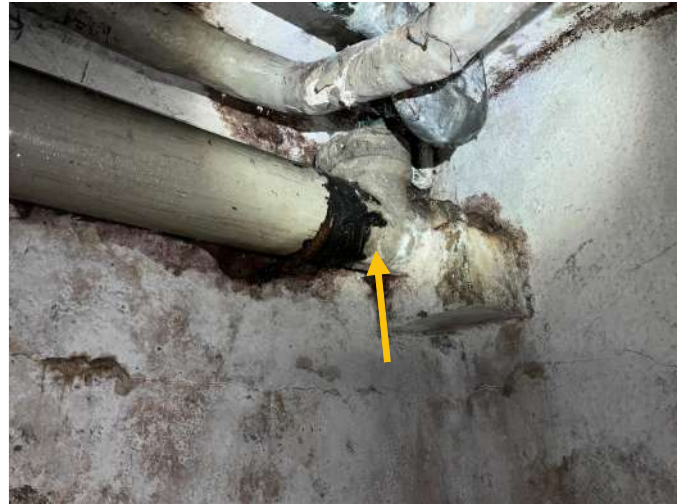
Beschrijving	Afvoerbuis 2 (Niv. -1) - G05
Omgeving	Binnen
Primaire drager	Sanitaire infrastructuur en uitrusting (toe- en afvoer)
Asbestmateriaal	Buis, koker, leiding, pijp, doorvoer
Bindmiddel van asbestmateriaal	Cement
Gebondenheid op basis van bindmiddel	Hecht
Hoeveelheid (lengte - omtrek - dikte - aantal)	<ul style="list-style-type: none"><li>• 14,30 m - 55,00 cm - 1,00 cm - 1 stuk</li></ul>
Totaal volume	0,079 m <sup>3</sup>
Eenvoudig bereikbaar	Ja
Bevestigingswijze	<ul style="list-style-type: none"><li>• Geklemd</li><li>• Verlijmd, ingegoten, versmeerd</li></ul>
Identificatiemethode	Vaststelling zonder monsternamen
Destructieve handeling voor identificatie	Nee

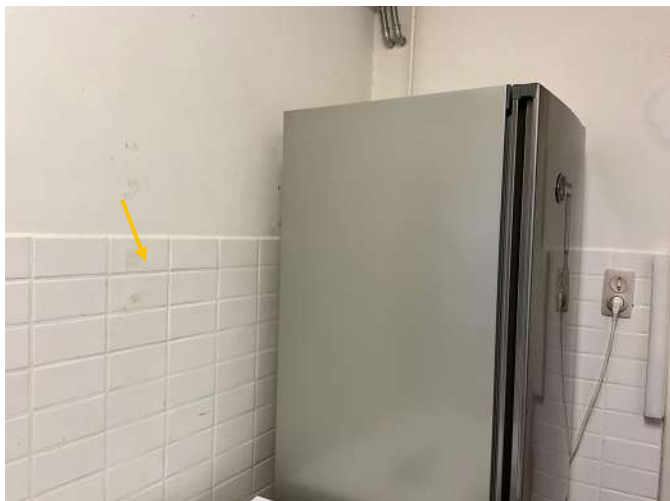
# Fiche 34: Tegellijm achter wandtegels (algemeen) - Woning

Indien de tegels dateren van vóór 2001, bestaat de mogelijkheid dat er achter de faïencetegels een tegellijm is gebruikt die asbest bevat. Deze tegellijm bestaat vaak hoofdzakelijk uit cement, vermengd met bijvoorbeeld gips en zand. Dit is echter niet waarneembaar zonder destructief onderzoek. Wanneer de tegellijm bloot komt te liggen tijdens renovaties of werkzaamheden, wordt aangeraden om deze te laten bemonsteren op de aanwezigheid van asbest.

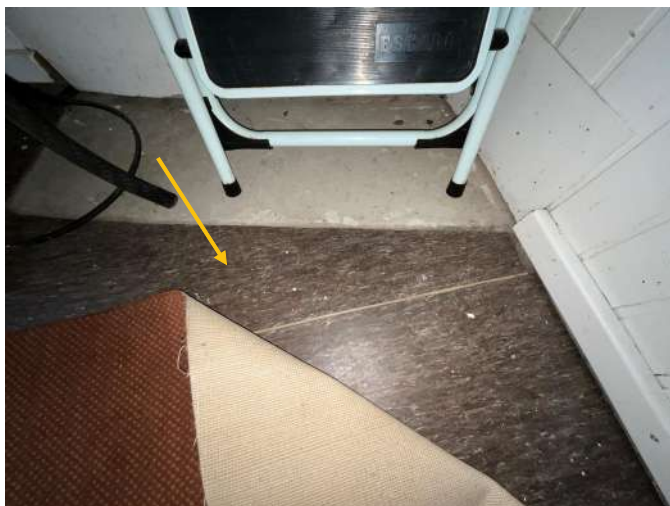
Het vloerzeil bevat geen kartonlaag en evenmin een zwarte lijmlaag, waardoor het als niet verdacht wordt beschouwd.

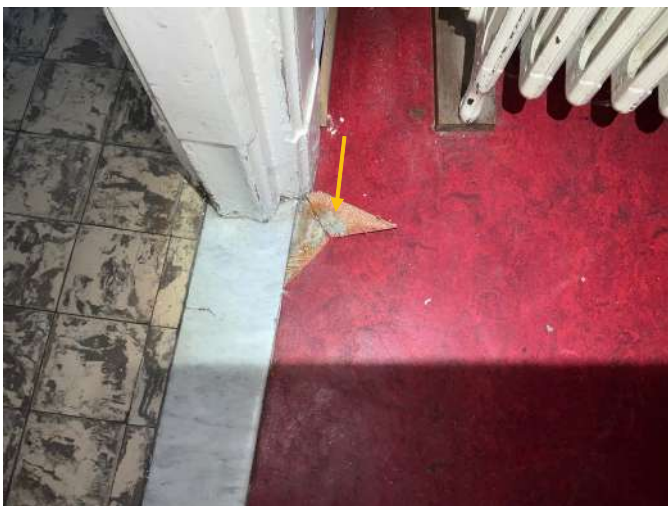
Alle aanwezige vloerzeilen op niveau +1 bevatten geen kartonlaag of zwarte lijmlaag (type jute of niet-verdachte vinyl) en worden daarom als niet-verdacht beschouwd. Mogelijk bevinden zich onder deze niet-verdachte vloerzeilen nog andere verdachte materialen, maar dit kan zonder destructief onderzoek niet worden vastgesteld.

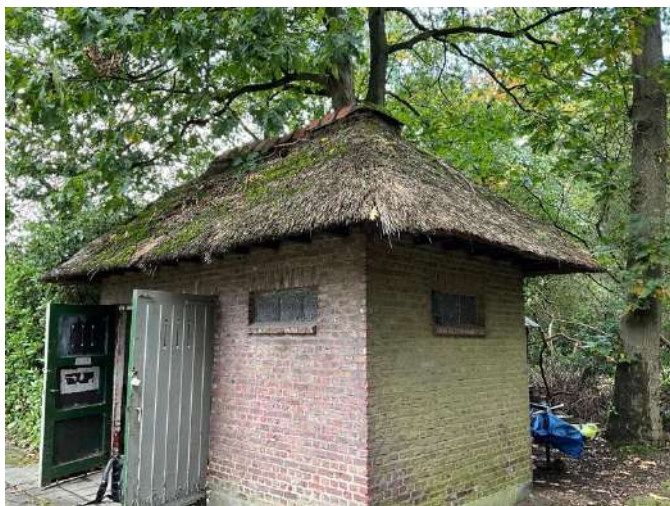
Het is niet mogelijk te inspecteren wat zich onder het stro bevindt. Ook langs binnen is er niets zichtbaar dat hier mogelijk aanwezig zou kunnen zijn.

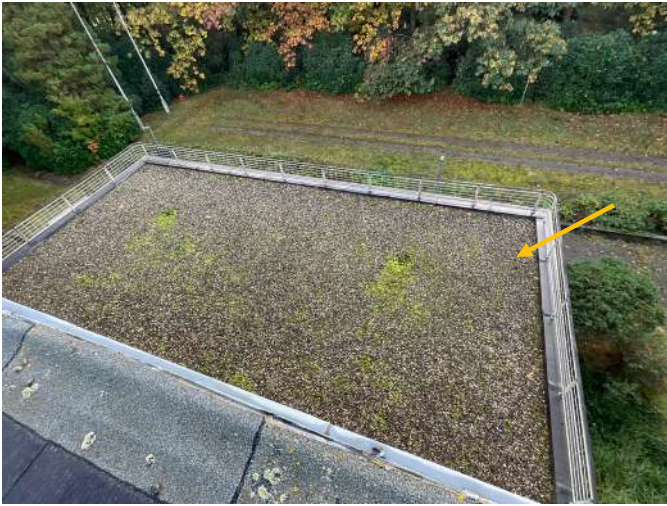
Het platte dak bestaat uit EPDM, wat niet verdacht is. Er bestaat echter een mogelijkheid dat er nog oude asbestverdachte dakbedekking onder de huidige toplaag aanwezig is. Dit is echter niet waarneembaar zonder destructief onderzoek.

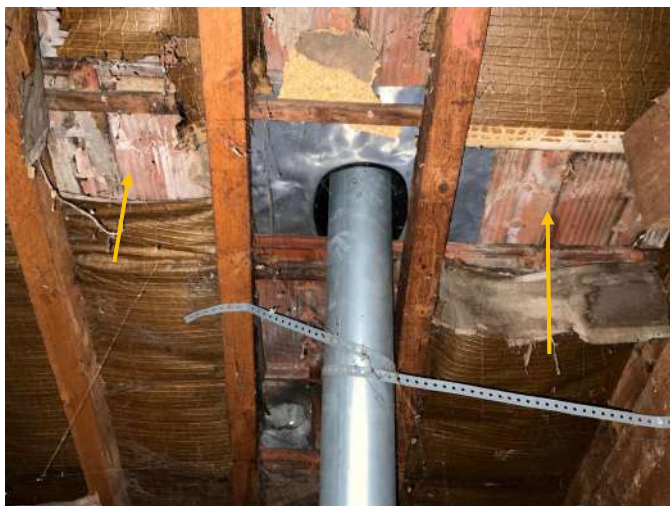
Het aanwezige onderdakdoek bevat geen verdachte karton- of viltlaag, waardoor dit niet als verdacht wordt beschouwd. Er zijn ook geen onderdakplaten visueel waarneembaar.

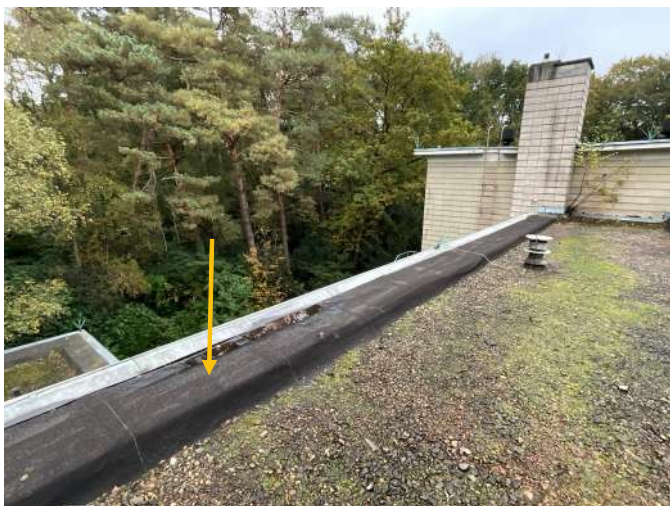
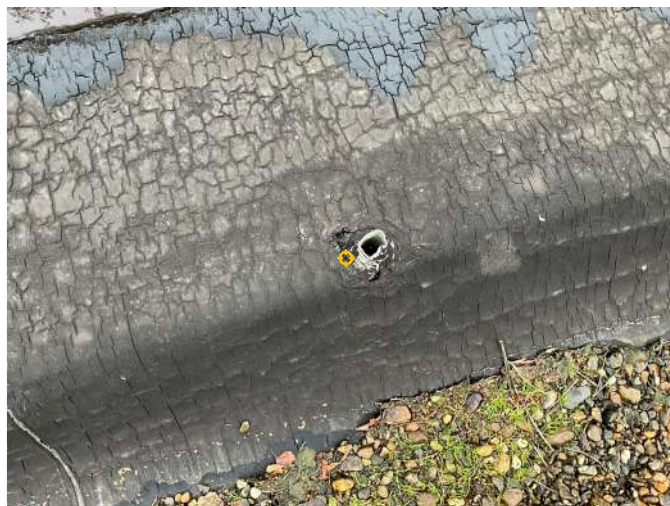
Geen asbest

#	Type	Referentie	Resultaat
40.1	Mengmonster	M022	Geen asbest

<b>Beschrijving</b>	Gemodificeerde bitumen (plat dak 2) - G05
<b>Omgeving</b>	Buiten
<b>Primaire drager</b>	Plat dak
<b>Bindmiddel van materiaal</b>	Bitumen (roofing, teer, asfalt)
<b>Gebondenheid op basis van bindmiddel</b>	Hecht
<b>Hoeveelheid (oppervlakte - aantal)</b>	<ul style="list-style-type: none"><li>• 41,00 m<sup>2</sup> - 1 stuk</li></ul>
<b>Totale oppervlakte</b>	41,00 m <sup>2</sup>
<b>Identificatiemethode</b>	Vaststelling met monstername
<b>Destructieve handeling voor identificatie</b>	Nee
<b>Opmerking</b>	Monstername is beperkt tot de toplaag. Er bestaat een mogelijkheid dat er nog oude asbestverdachte dakbedekking onder de huidige toplaag aanwezig is. Het is echter niet waarneembaar zonder destructief onderzoek.

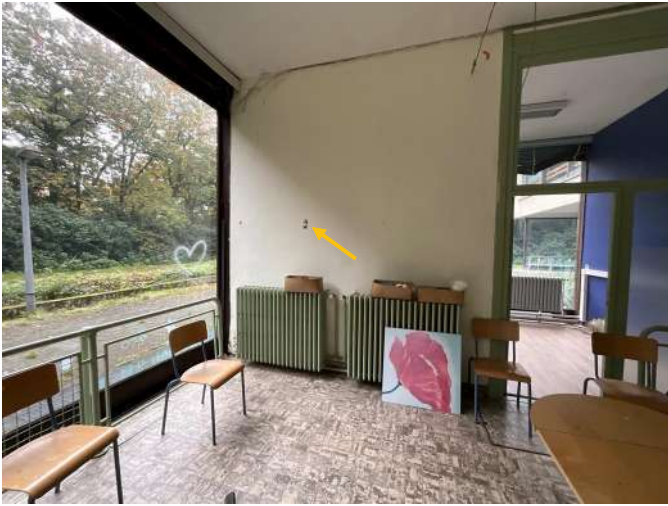
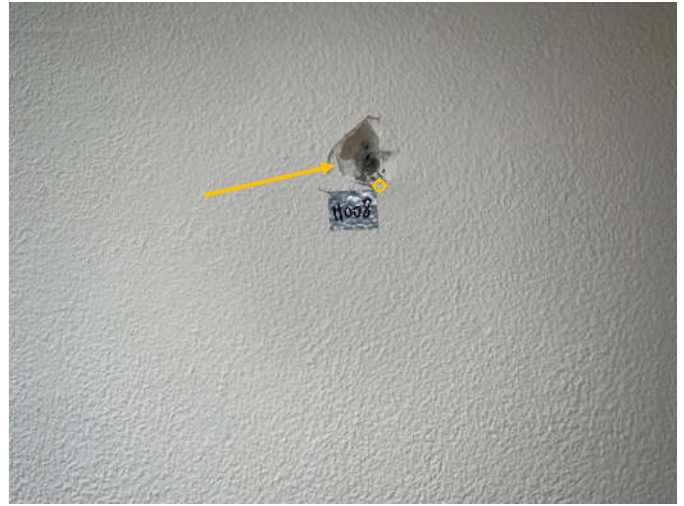
Geen asbest

#	Type	Referentie	Resultaat
41.1	Mengmonster	M008	Geen asbest

Beschrijving	Pleisterwerk binnenwand (Niv. 0) - G05
Omgeving	Binnen
Primaire drager	Binnenwand
Bindmiddel van materiaal	Gips - kalk
Gebondenheid op basis van bindmiddel	Niet-hechtgebonden
Hoeveelheid (oppervlakte - dikte - aantal)	• 890,00 m <sup>2</sup> - 1,00 cm - 1 stuk
Totaal volume	8,90 m <sup>3</sup>
Identificatiemethode	Vaststelling met monstername
Destructieve handeling voor identificatie	Nee
Opmerking	Monsternames van het pleisterwerk zijn uitgevoerd in individuele ruimtes en in een gang. Geen natte ruimtes aanwezig.

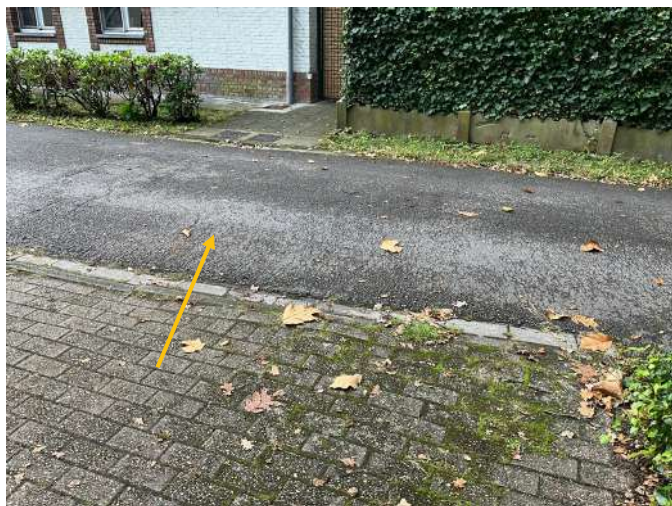
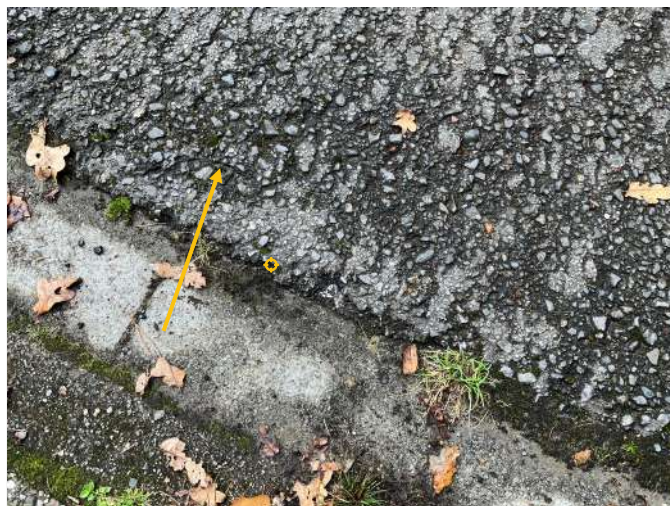
Geen asbest

#	Type	Referentie	Resultaat
42.1	Puntmonster	M007	Geen asbest

<b>Beschrijving</b>	Asfalt (oppervlakteverharding) - Buiten
<b>Omgeving</b>	Buiten
<b>Primaire drager</b>	Verharding, wegenis
<b>Bindmiddel van materiaal</b>	Bitumen (roofing, teer, asfalt)
<b>Gebondenheid op basis van bindmiddel</b>	Hecht
<b>Hoeveelheid (gewicht - aantal)</b>	<ul style="list-style-type: none"><li>• 9.999,00 kg - 1 stuk</li></ul>
<b>Totaal gewicht</b>	9.999,00 kg
<b>Identificatiemethode</b>	Vaststelling met monstername
<b>Destructieve handeling voor identificatie</b>	Nee
<b>Opmerking</b>	<p>Het gewicht is een schatting, en het exacte gewicht kan niet worden vastgesteld.</p> <p>Monstername is beperkt tot de toplaag. Er bestaat een mogelijkheid dat er nog oude verdachte lagen onder de huidige toplaag aanwezig is. Het is echter niet waarneembaar zonder destructief onderzoek.</p>

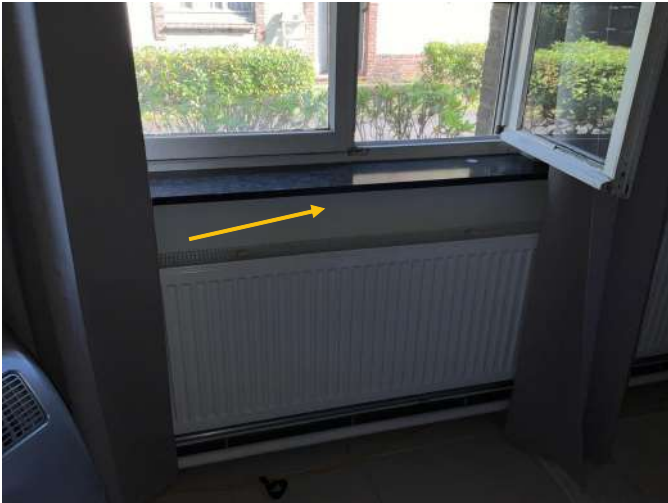
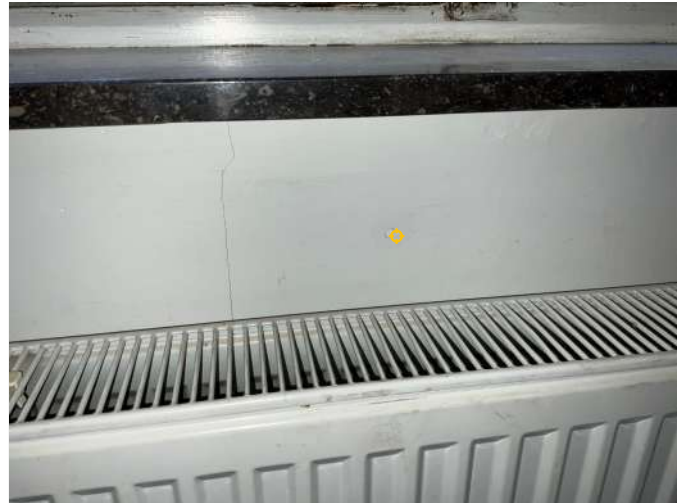
Geen asbest

#	Type	Referentie	Resultaat
43.1	Mengmonster	M001	Geen asbest

Beschrijving	Pleisterwerk binnenwand - Woning
Omgeving	Binnen
Primaire drager	Binnenwand
Bindmiddel van materiaal	Gips - kalk
Gebondenheid op basis van bindmiddel	Niet-hechtgebonden
Hoeveelheid (oppervlakte - dikte - aantal)	• 120,00 m <sup>2</sup> - 1,00 cm - 1 stuk
Totaal volume	1,20 m <sup>3</sup>
Identificatiemethode	Vaststelling met monstername
Destructieve handeling voor identificatie	Nee
Opmerking	Monsternames van het pleisterwerk zijn uitgevoerd in een droge ruimte (slaapkamer), In een natte ruimte (badkamer) en in de stookplaats. Geen traphal aanwezig.

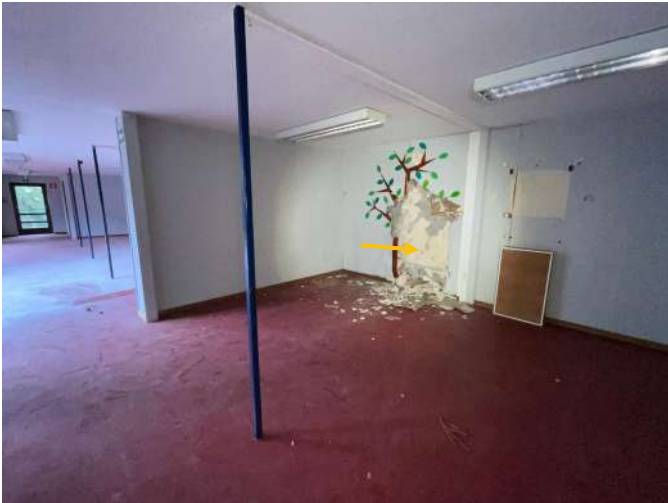
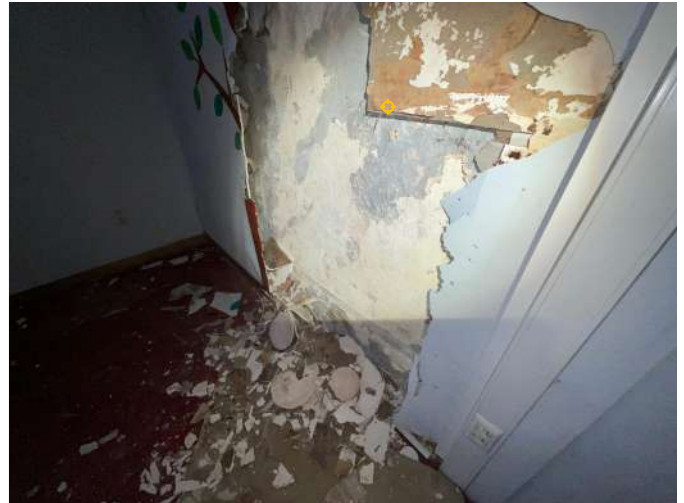
## Fiche 44: Bezetting (Niv. +1) - G05

Geen asbest

#	Type	Referentie	Resultaat
44.1	Mengmonster	M011	Geen asbest

Beschrijving	Bezetting (Niv. +1) - G05
Omgeving	Binnen
Primaire drager	Binnenwand
Bindmiddel van materiaal	Gips - kalk
Gebondenheid op basis van bindmiddel	Niet-hechtgebonden
Hoeveelheid (oppervlakte - dikte - aantal)	• 120,00 m <sup>2</sup> - 1,00 cm - 1 stuk
Totaal volume	1,20 m <sup>3</sup>
Identificatiemethode	Vaststelling met monstername
Destructieve handeling voor identificatie	Nee
Opmerking	De opbouw van de muur bestaat uit behang, gipskartonplaten, een smeerlaagachtige laag, met daarop gipskartonplaten die op de bezetting van de muur zijn bevestigd.

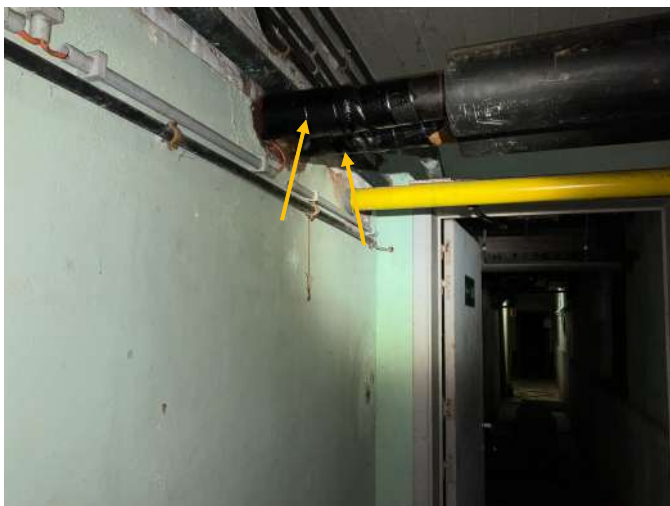
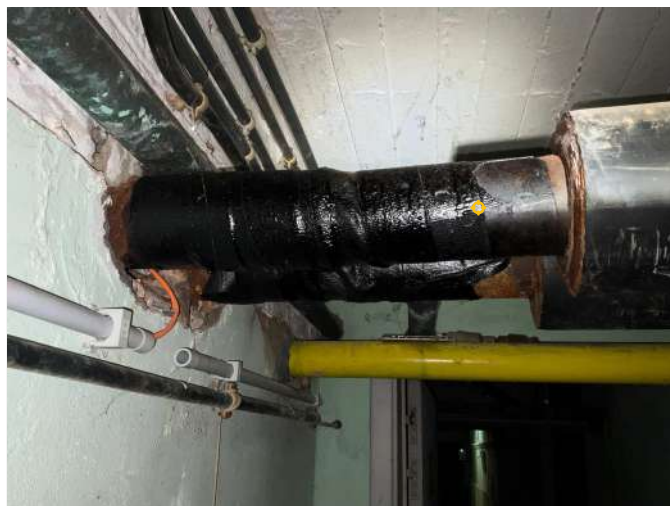
Geen asbest

#	Type	Referentie	Resultaat
45.1	Puntmonster	M019	Geen asbest

Beschrijving	Bitumen rond distributieleiding (Niv. -1) - G05
Omgeving	Binnen
Primaire drager	Ruimteverwarming
Bindmiddel van materiaal	Bitumen (roofing, teer, asfalt)
Gebondenheid op basis van bindmiddel	Hecht
Hoeveelheid (lengte - omtrek - dikte - aantal)	<ul style="list-style-type: none"><li>• 0,10 m - 25,00 cm - 0,10 cm - 1 stuk</li></ul>
Totaal volume	< 0,001 m <sup>3</sup>
Identificatiemethode	Vaststelling met monstername
Destructieve handeling voor identificatie	Nee
