# Asbestinventarisatetest

Lage Kaart 538, 2930 Brasschaat

Attestnummer : 20241107-000371.000

## Niet-asbestveilig

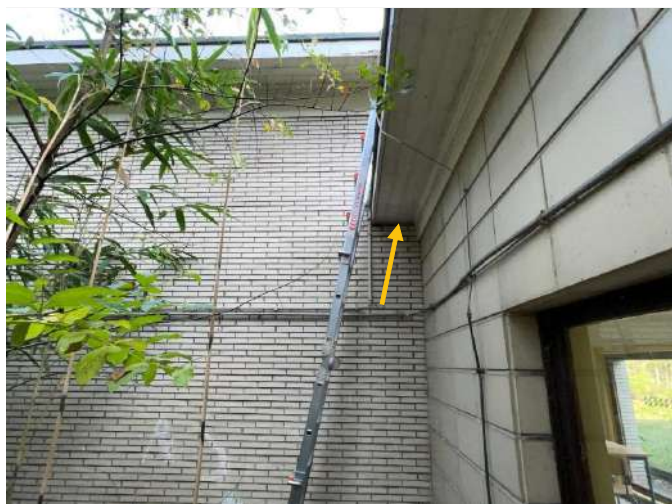
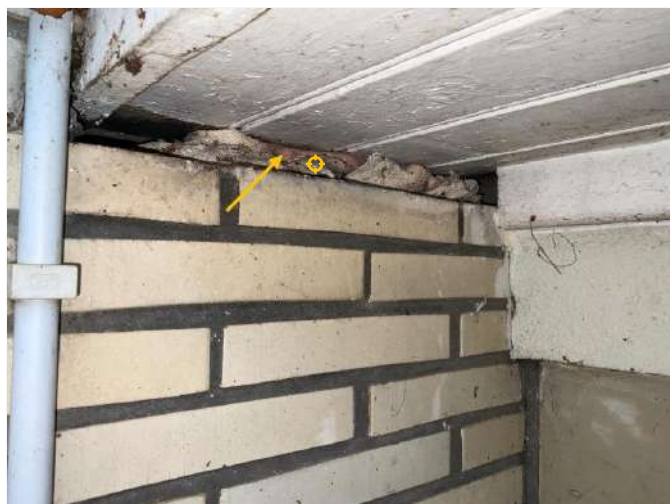
Geen asbest

#	Type	Referentie	Resultaat
46.1	Puntmonster	M032	Geen asbest

<b>Beschrijving</b>	Doek (buitengevel) - G04
<b>Omgeving</b>	Buiten
<b>Primaire drager</b>	Wand buitenschil
<b>Bindmiddel van materiaal</b>	Weinig of geen bindmiddel (textiel, bevolking, ...)
<b>Gebondenheid op basis van bindmiddel</b>	Niet-hechtgebonden
<b>Hoeveelheid (lengte - omtrek - aantal)</b>	<ul style="list-style-type: none"><li>• 0,30 m - 3,00 cm - 1 stuk</li></ul>
<b>Totale oppervlakte</b>	0,009 m <sup>2</sup>
<b>Identificatiemethode</b>	Vaststelling met monstername
<b>Destructieve handeling voor identificatie</b>	Nee

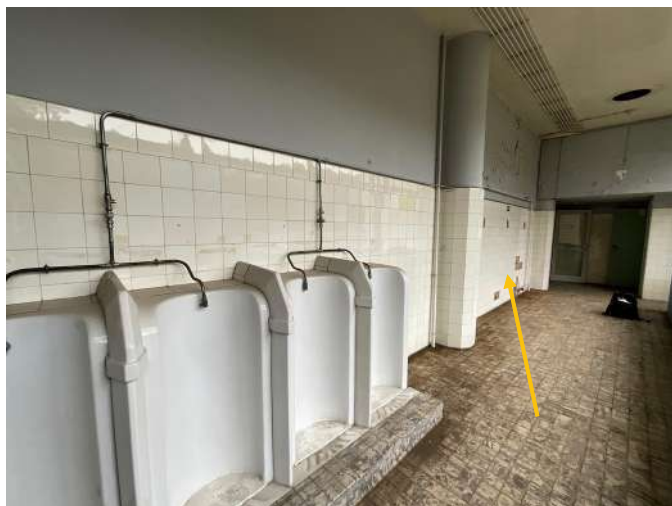
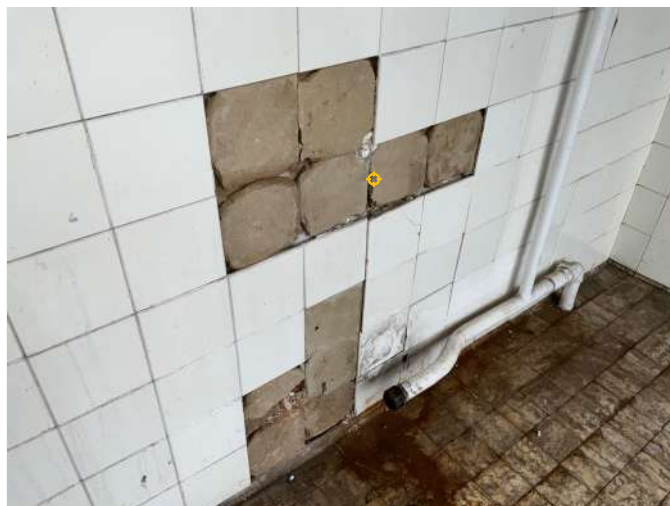
Geen asbest

#	Type	Referentie	Resultaat
47.1	Mengmonster	M015	Geen asbest

Beschrijving	Tegellijm achter wandtegels (+1) - G05
Omgeving	Binnen
Primaire drager	Binnenwand
Bindmiddel van materiaal	Cement
Gebondenheid op basis van bindmiddel	Hecht
Hoeveelheid (oppervlakte - dikte - aantal)	• 230,00 m <sup>2</sup> - 1,00 cm - 1 stuk
Totaal volume	2,30 m <sup>3</sup>
Identificatiemethode	Vaststelling met monstername
Destructieve handeling voor identificatie	Nee
Opmerking	Monsternames van de tegellijm zijn uitgevoerd op drie verschillende plaatsen.

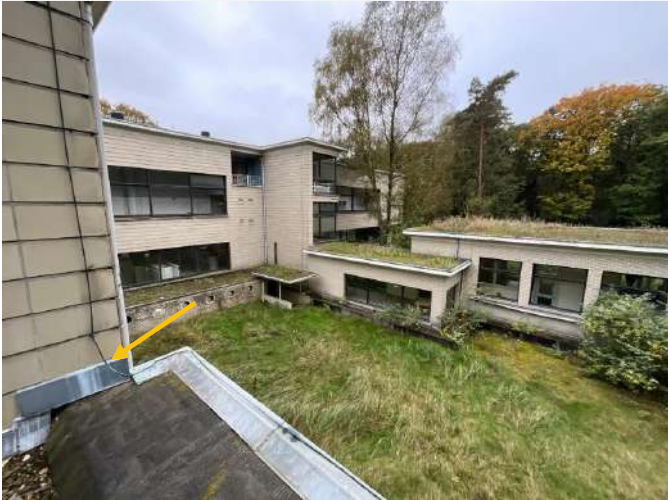
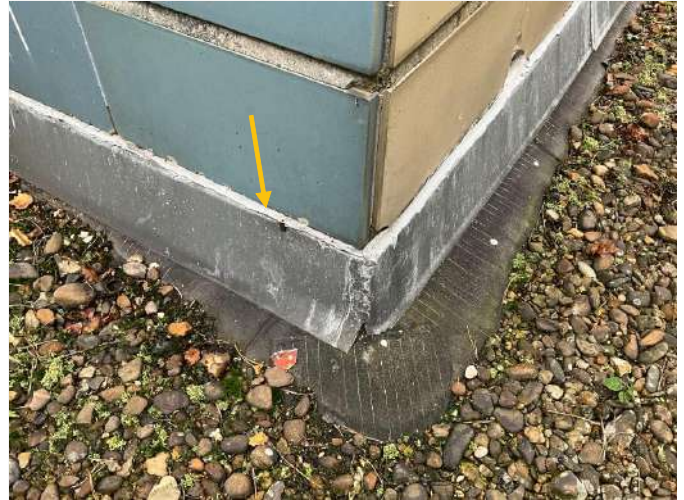
## Fiche 48: Mastiek tussen zink(dak) en gevel (algemeen) - G05

Geen asbest

Beschrijving	Mastiek tussen zink(dak) en gevel (algemeen) - G05
Omgeving	Buiten
Primaire drager	Wand buitenschil
Bindmiddel van materiaal	Kitten, mastiek, pasta
Gebondenheid op basis van bindmiddel	Hecht
Hoeveelheid (gewicht - aantal)	• 5,00 kg - 1 stuk
Totaal gewicht	5,00 kg
Identificatiemethode	Vaststelling met bewijsdocument, zonder monstername
Destructieve handeling voor identificatie	Nee
Opmerking	Het gewicht is een schatting en het exacte gewicht kan niet worden vastgesteld. In de asbestinventaris van 2021 is deze harde mastiek bemonsterd en negatief bevonden.

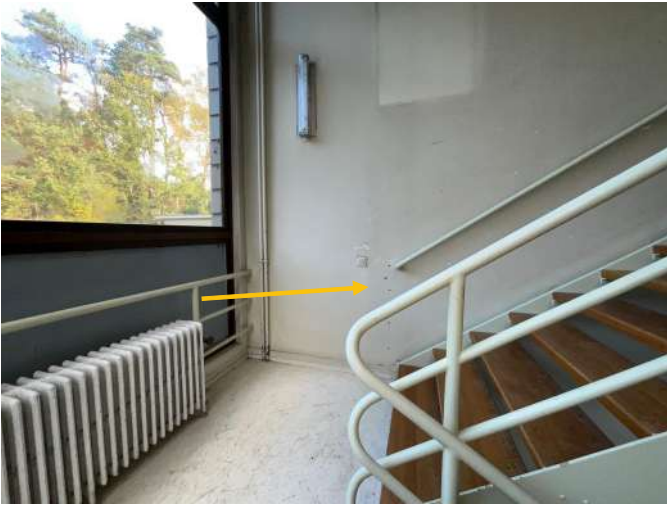
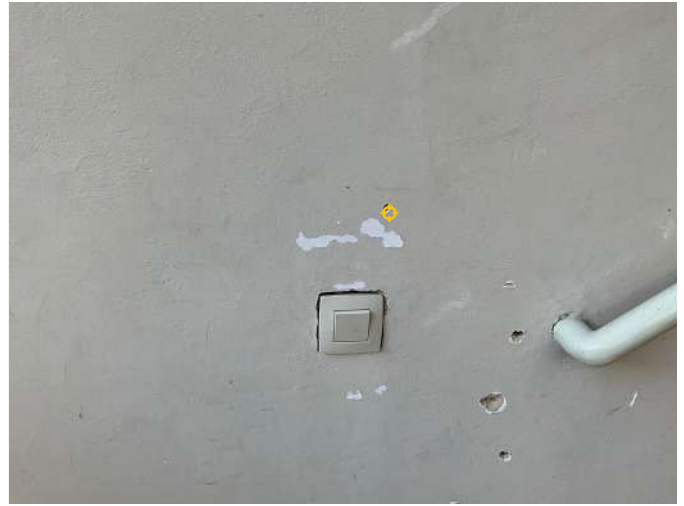
Geen asbest

#	Type	Referentie	Resultaat
49.1	Mengmonster	M025	Geen asbest

Beschrijving	Pleisterwerk traphal - G05
Omgeving	Binnen
Primaire drager	binnenwand, plafond
Bindmiddel van materiaal	Gips - kalk
Gebondenheid op basis van bindmiddel	Niet-hechtgebonden
Hoeveelheid (oppervlakte - dikte - aantal)	• 231,00 m <sup>2</sup> - 1,00 cm - 1 stuk
Totaal volume	2,31 m <sup>3</sup>
Identificatiemethode	Vaststelling met monstername
Destructieve handeling voor identificatie	Nee
Opmerking	Monsternames van het pleisterwerk zijn uitgevoerd aan de binnenwanden en het plafond. Er is geen schuine wand van de trap aanwezig.

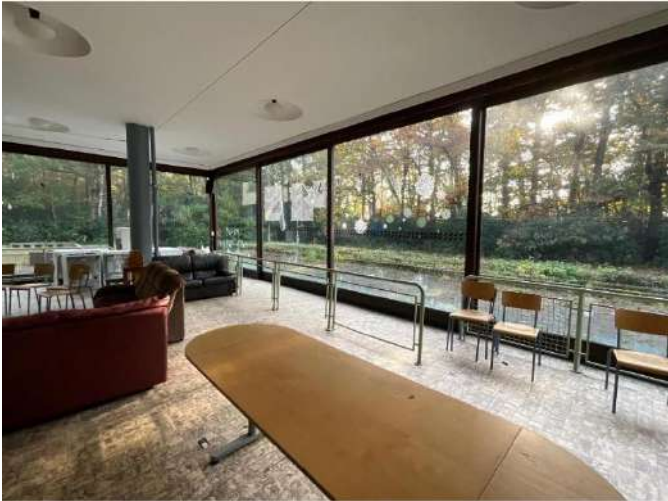
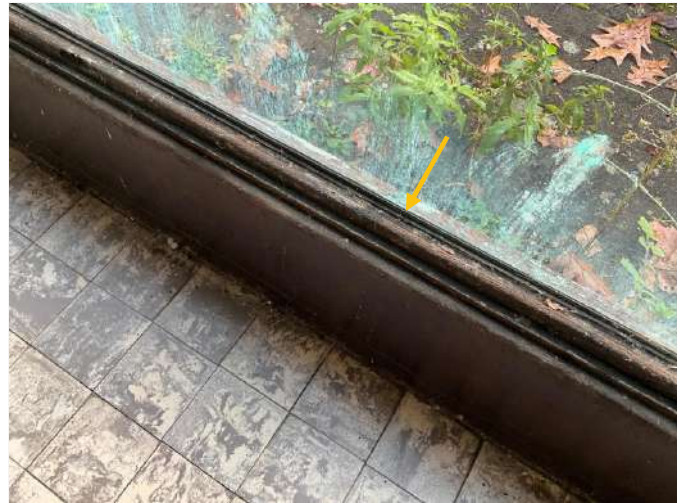
Geen asbest

Beschrijving	Mastiek tussen profiel(hout) en glas - G05
Omgeving	Binnen
Primaire drager	Wandopening verticaal (raam, deur, ...)
Bindmiddel van materiaal	Kitten, mastiek, pasta
Gebondenheid op basis van bindmiddel	Hecht
Hoeveelheid (gewicht - aantal)	• 4,00 kg - 1 stuk
Totaal gewicht	4,00 kg
Identificatiemethode	Vaststelling met bewijsdocument, zonder monstername
Destructieve handeling voor identificatie	Nee
Opmerking	<p>Het gewicht is een schatting, en het exacte gewicht kan niet worden vastgesteld.</p> <p>In de vorige inventaris, daterend van 2021, is deze kit getest en negatief bevonden. Het betreft alle aanwezige houten ramen in de gebouwen.</p>

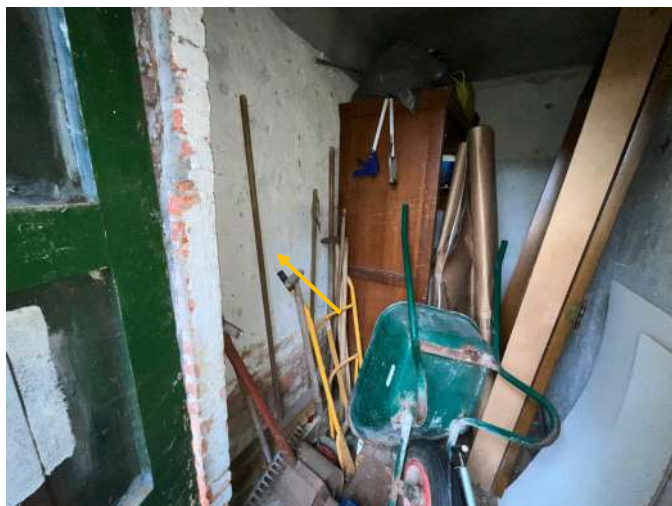
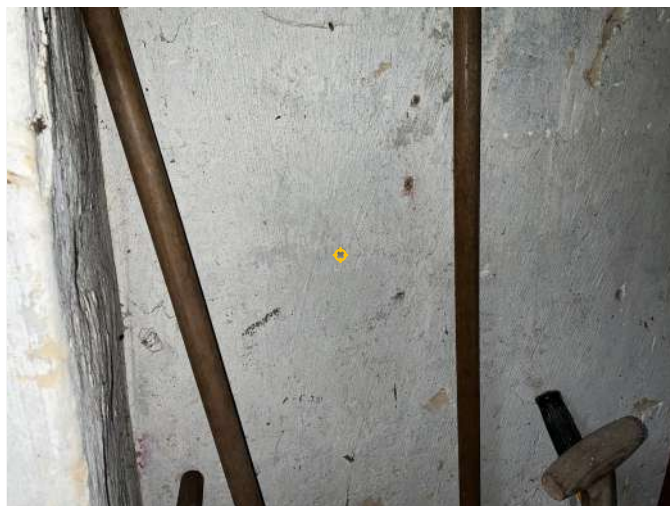
Geen asbest

#	Type	Referentie	Resultaat
51.1	Mengmonster	M005	Geen asbest

<b>Beschrijving</b>	Pleisterwerk binnenwand - Berging
<b>Omgeving</b>	Binnen
<b>Primaire drager</b>	Binnenwand
<b>Bindmiddel van materiaal</b>	Gips - kalk
<b>Gebondenheid op basis van bindmiddel</b>	Niet-hechtgebonden
<b>Hoeveelheid (oppervlakte - dikte - aantal)</b>	• 15,00 m <sup>2</sup> - 1,00 cm - 1 stuk
<b>Totaal volume</b>	0,15 m <sup>3</sup>
<b>Identificatiemethode</b>	Vaststelling met monstername
<b>Destructieve handeling voor identificatie</b>	Nee
<b>Opmerking</b>	Monsternames van het pleisterwerk zijn uitgevoerd in twee verschillende ruimtes van de berging.

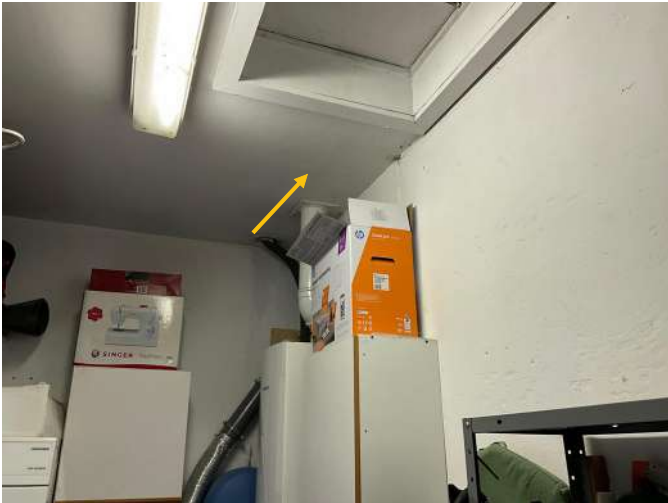
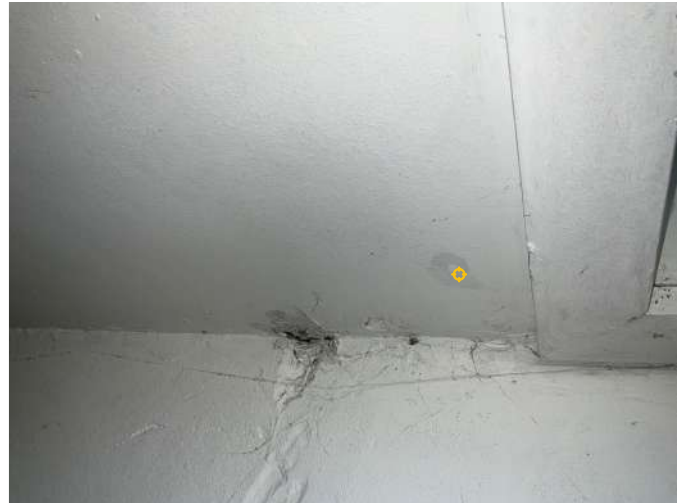
Geen asbest

#	Type	Referentie	Resultaat
52.1	Mengmonster	M002	Geen asbest

<b>Beschrijving</b>	Pleisterwerk plafond - Woning
<b>Omgeving</b>	Binnen
<b>Primaire drager</b>	Plafond
<b>Bindmiddel van materiaal</b>	Gips - kalk
<b>Gebondenheid op basis van bindmiddel</b>	Niet-hechtgebonden
<b>Hoeveelheid (oppervlakte - dikte - aantal)</b>	• 29,00 m <sup>2</sup> - 1,00 cm - 1 stuk
<b>Totaal volume</b>	0,29 m <sup>3</sup>
<b>Identificatiemethode</b>	Vaststelling met monstername
<b>Destructieve handeling voor identificatie</b>	Nee
<b>Opmerking</b>	Monsternames van het pleisterwerk zijn uitgevoerd in een droge ruimte en in de stookplaats. Er is geen pleisterwerk waarneembaar in de natte ruimtes en er is geen traphal aanwezig. De resterende plafonds zijn afgewerkt met niet-verdachte materialen. Het is niet bekend wat zich boven deze plafonds bevindt.

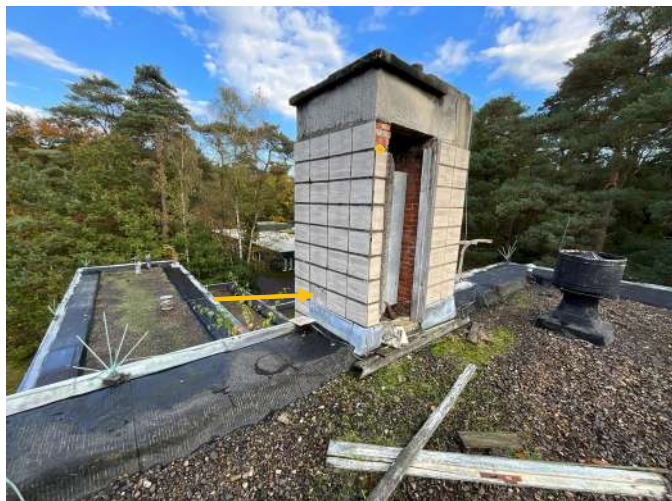
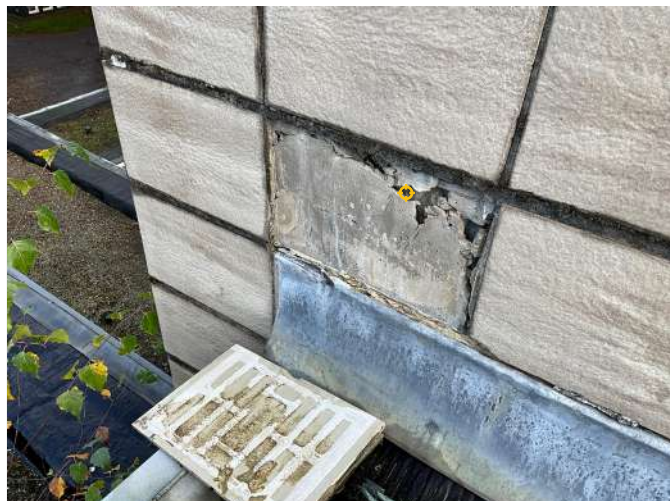
# Fiche 53: Tegellijm achter wandtegels (buitengevel) - G05

Geen asbest

#	Type	Referentie	Resultaat
53.1	Mengmonster	M028	Geen asbest

Beschrijving	Tegellijm achter wandtegels (buitengevel) - G05
Omgeving	Buiten
Primaire drager	Wand buitenschil
Bindmiddel van materiaal	Cement
Gebondenheid op basis van bindmiddel	Hecht
Hoeveelheid (oppervlakte - dikte - aantal)	• 3,00 m <sup>2</sup> - 1,00 cm - 1 stuk
Totaal volume	0,03 m <sup>3</sup>
Identificatiemethode	Vaststelling met monstername
Destructieve handeling voor identificatie	Nee

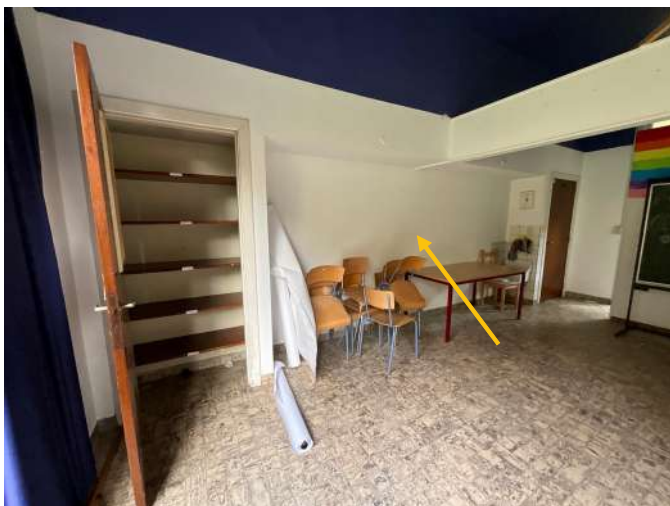
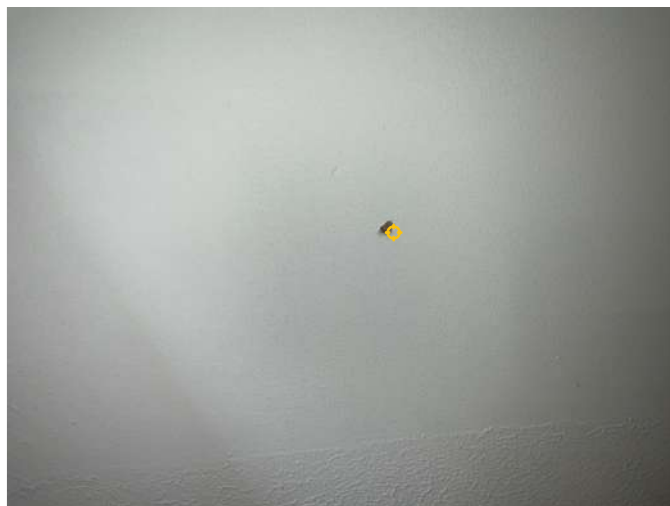
Geen asbest

#	Type	Referentie	Resultaat
54.1	Mengmonster	M023	Geen asbest

Beschrijving	Pleisterwerk binnenwand - G04
Omgeving	Binnen
Primaire drager	Binnenwand
Bindmiddel van materiaal	Gips - kalk
Gebondenheid op basis van bindmiddel	Niet-hechtgebonden
Hoeveelheid (oppervlakte - dikte - aantal)	• 356,00 m <sup>2</sup> - 1,00 cm - 1 stuk
Totaal volume	3,56 m <sup>3</sup>
Identificatiemethode	Vaststelling met monstername
Destructieve handeling voor identificatie	Nee
Opmerking	Monsternames van het pleisterwerk zijn uitgevoerd in individuele ruimtes en in een gang. Er is geen natte ruimte aanwezig.

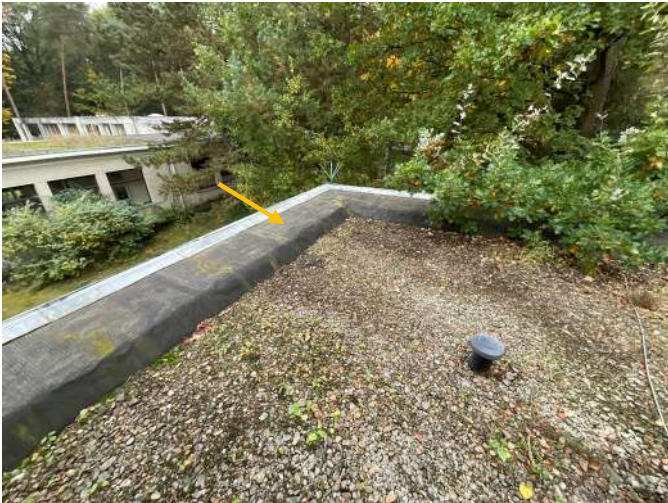
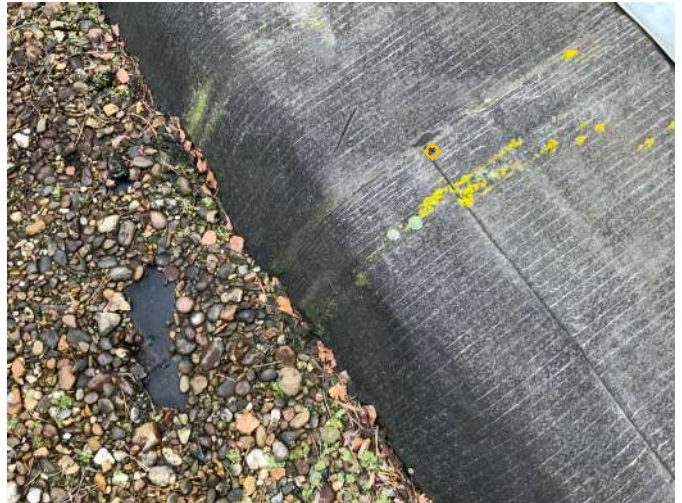
Geen asbest

#	Type	Referentie	Resultaat
55.1	Mengmonster	M021	Geen asbest

<b>Beschrijving</b>	Gemodificeerde bitumen (plat dak 1) - G05
<b>Omgeving</b>	Buiten
<b>Primaire drager</b>	Plat dak
<b>Bindmiddel van materiaal</b>	Bitumen (roofing, teer, asfalt)
<b>Gebondenheid op basis van bindmiddel</b>	Hecht
<b>Hoeveelheid (oppervlakte - aantal)</b>	<ul style="list-style-type: none"><li>• 95,00 m<sup>2</sup> - 1 stuk</li></ul>
<b>Totale oppervlakte</b>	95,00 m <sup>2</sup>
<b>Identificatiemethode</b>	Vaststelling met monstername
<b>Destructieve handeling voor identificatie</b>	Nee
<b>Opmerking</b>	Monstername is beperkt tot de toplaag. Er bestaat een mogelijkheid dat er nog oude asbestverdachte dakbedekking onder de huidige toplaag aanwezig is. Het is echter niet waarneembaar zonder destructief onderzoek.

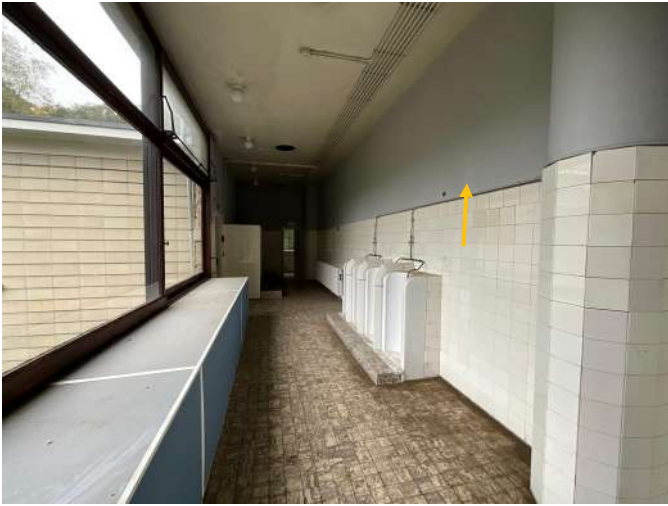
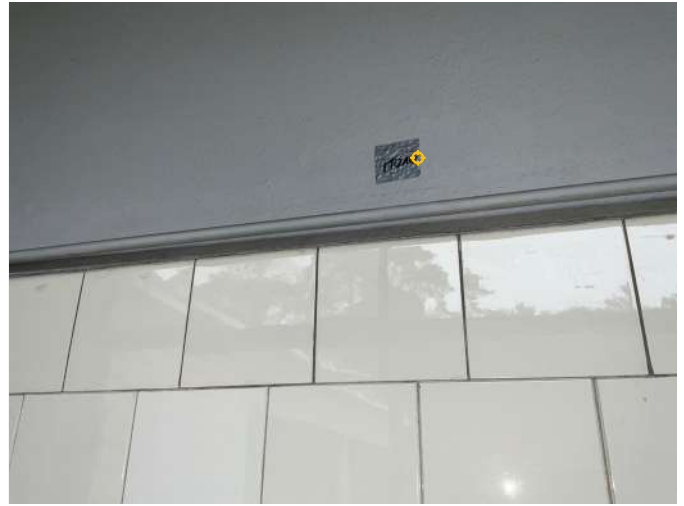
#	Type	Referentie	Resultaat
57.1	Mengmonster	M012	Geen asbest

Beschrijving	Pleisterwerk binnenwand (Niv. +2) - G05
Omgeving	Binnen
Primaire drager	Binnenwand
Bindmiddel van materiaal	Gips - kalk
Gebondenheid op basis van bindmiddel	Niet-hechtgebonden
Hoeveelheid (oppervlakte - dikte - aantal)	• 98,00 m <sup>2</sup> - 1,00 cm - 1 stuk
Totaal volume	0,98 m <sup>3</sup>
Identificatiemethode	Vaststelling met monstername
Destructieve handeling voor identificatie	Nee
Opmerking	Monsternames van het pleisterwerk zijn uitgevoerd in individuele ruimtes. Er is geen gang aanwezig of een natte ruimte met zichtbaar pleisterwerk. Sommige muren bestaan uit niet-verdachte gipskartonplaten.

## Conclusie

Geen asbest

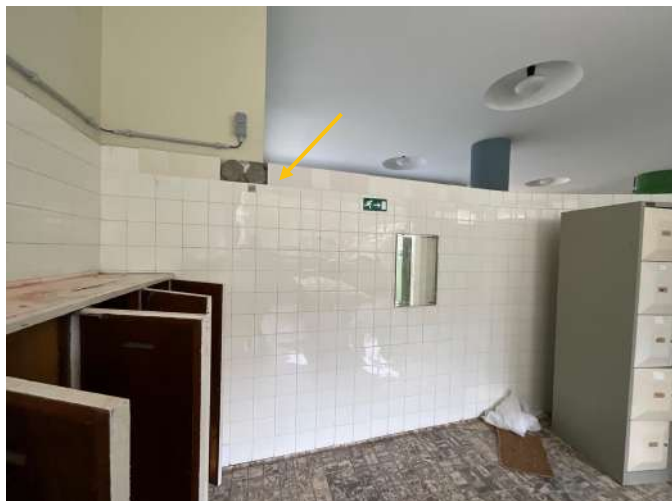
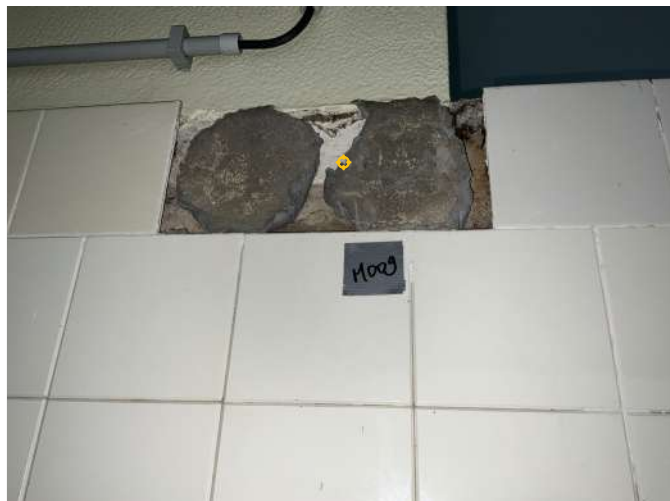
# Fiche 60: Tegellijm achter wandtegels (toilet Niv. 0) - G05

Geen asbest

## Conclusie

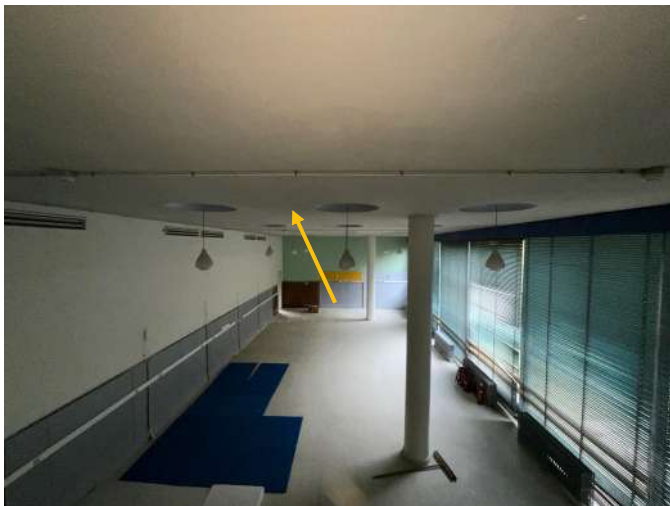
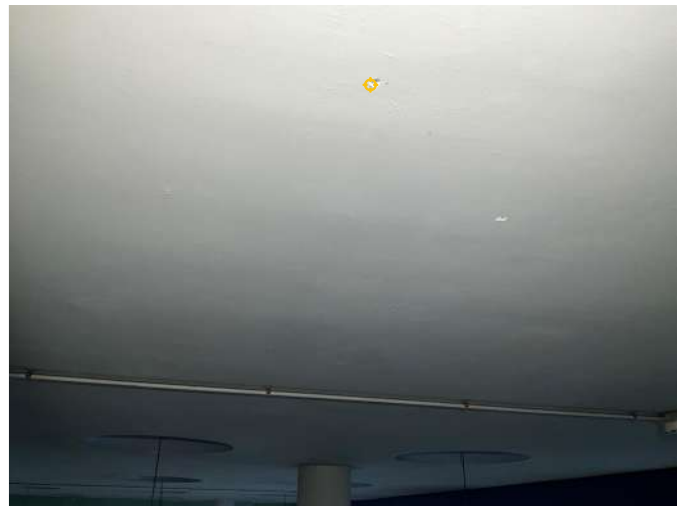
#	Type	Referentie	Resultaat
64.1	Mengmonster	M013	Geen asbest

Beschrijving	Pleisterwerk plafond (Niv. +2) - G05
Omgeving	Binnen
Primaire drager	Plafond
Bindmiddel van materiaal	Gips - kalk
Gebondenheid op basis van bindmiddel	Niet-hechtgebonden
Hoeveelheid (oppervlakte - dikte - aantal)	• 164,00 m <sup>2</sup> - 1,00 cm - 1 stuk
Totaal volume	1,64 m <sup>3</sup>
Identificatiemethode	Vaststelling met monstername
Destructieve handeling voor identificatie	Nee
Opmerking	Monsternames van het pleisterwerk zijn uitgevoerd in individuele ruimtes en in een natte ruimte. Er is geen gang aanwezig.

## Conclusie

Geen asbest

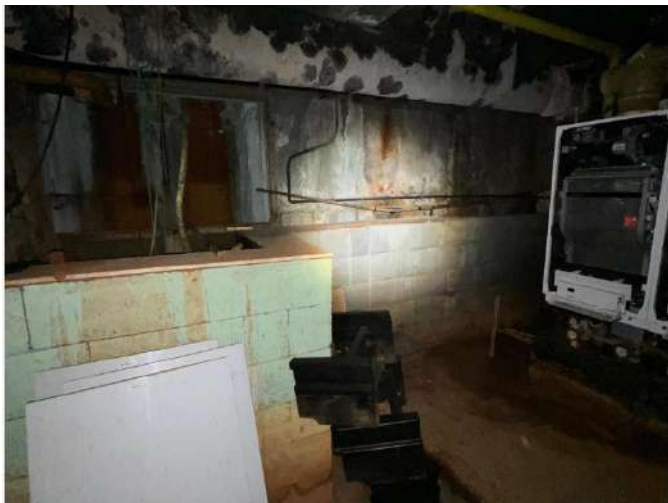
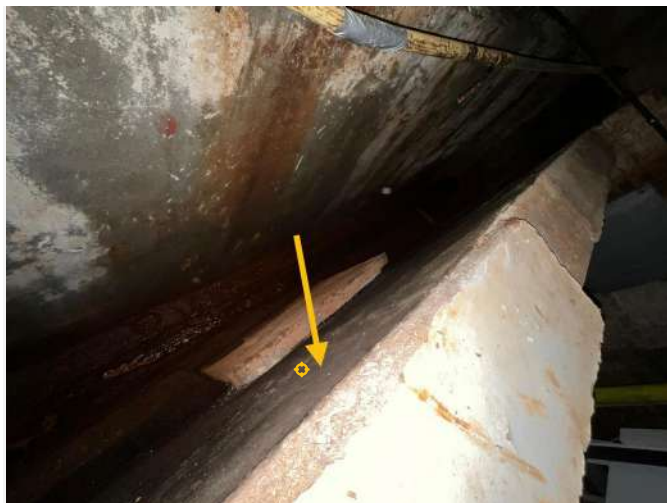
# Fiche 66: Bitumen smeerlaag (waterkering Niv. -1) - G05

Geen asbest

## Conclusie

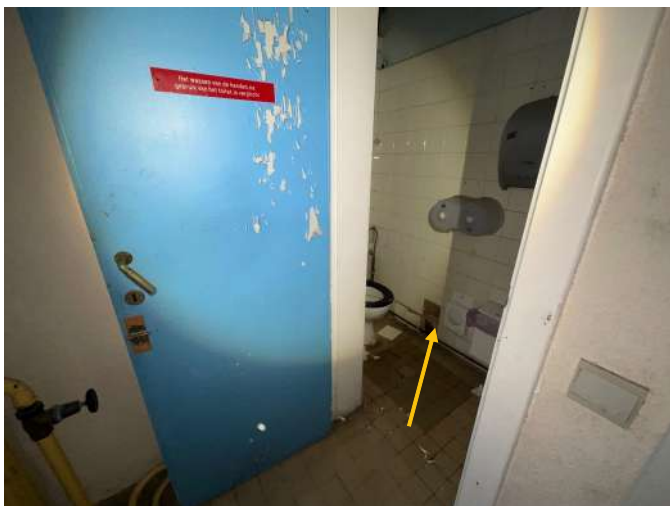
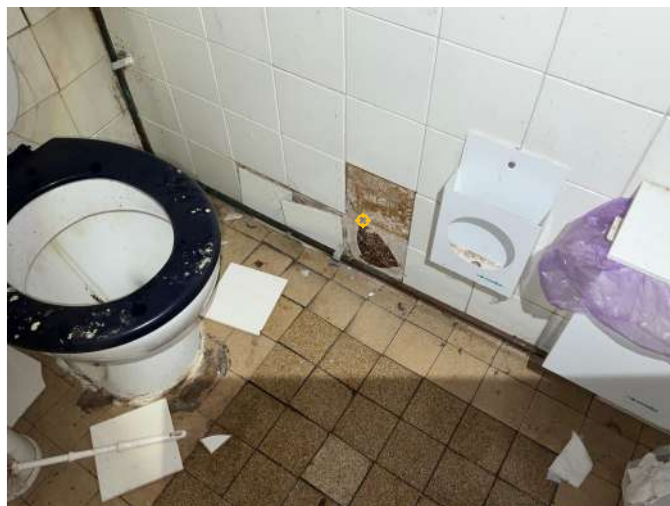
#	Type	Referentie	Resultaat
66.1	Puntmonster	M018	Geen asbest

Beschrijving	Bitumen smeerlaag (waterkering Niv. -1) - G05
Omgeving	Binnen
Primaire drager	Binnenwand
Bindmiddel van materiaal	Bitumen (roofing, teer, asfalt)
Gebondenheid op basis van bindmiddel	Hecht
Hoeveelheid (oppervlakte - dikte - aantal)	• 3,00 m <sup>2</sup> - 0,20 cm - 1 stuk
Totaal volume	0,006 m <sup>3</sup>
Identificatiemethode	Vaststelling met monsternamen
Destructieve handeling voor identificatie	Nee

## Conclusie

Geen asbest
