# Asbestinventarisatetest

Lage Kaart 540, 2930 Brasschaat

Attestnummer : 20241108-000457.000

Uitgegeven op : 08.11.2024

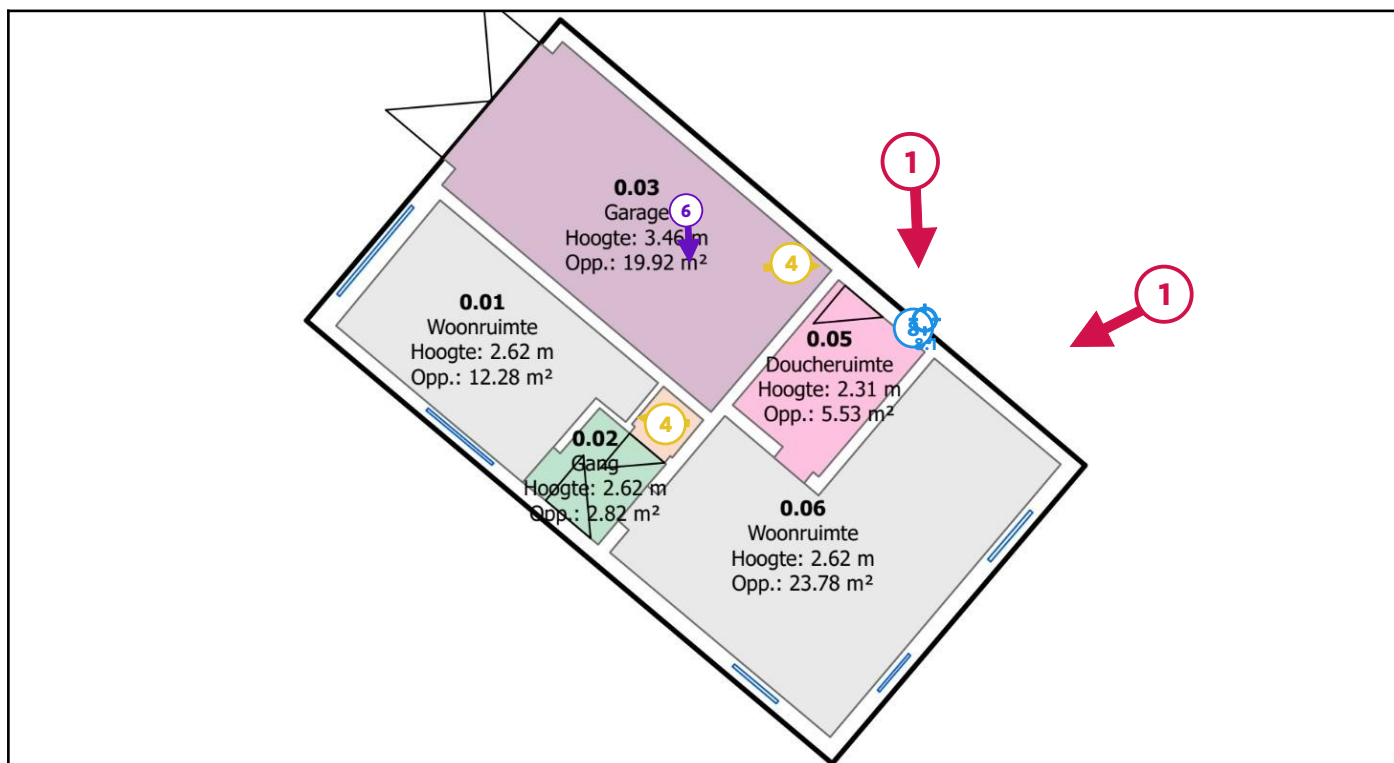
## Plan 1.1: Niv. 0

Beschrijving	Type	Actie
1. Afval plaat (buiten) - Woning	Asbestmateriaal	Dringend verwijderen
4. Bakelieten uitrusting (algemeen) - Woning	Asbestmateriaal	Zorgvuldig beheren
6. Flensdichtingen (waterleiding) - Woning	Advies	-
8. Stopverf tussen glas en profiel(hout) - Woning	Geen asbest	-
8.1 Code: M005	Puntmonster	-

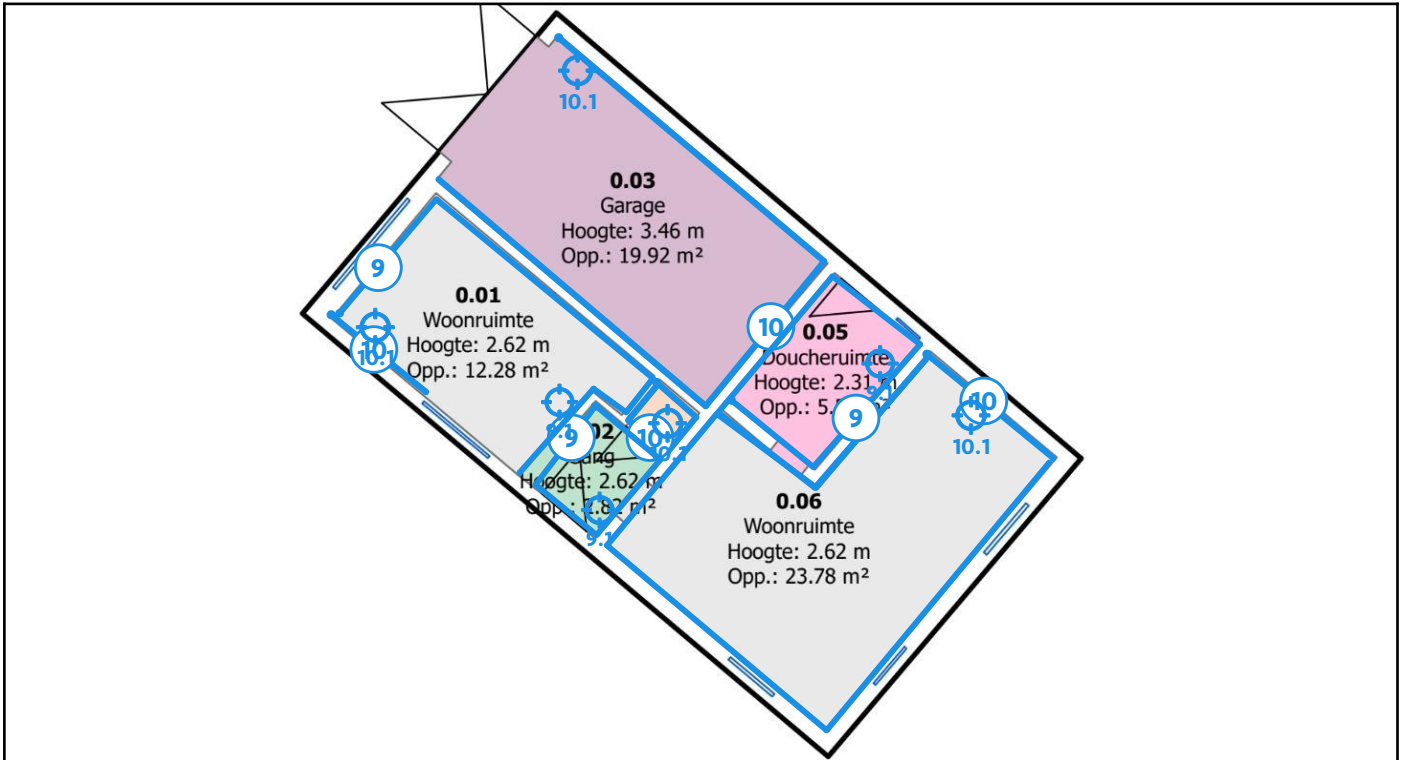
## Plan 1.2: Niv. 0 (wanden)

Beschrijving	Type	Actie
9. Gipsplaten binnenwand - Woning	Geen asbest	-
9.1 Code: M003	Mengmonster	-
10. Pleisterwerk binnenwand - Woning	Geen asbest	-
10.1 Code: M001	Mengmonster	-

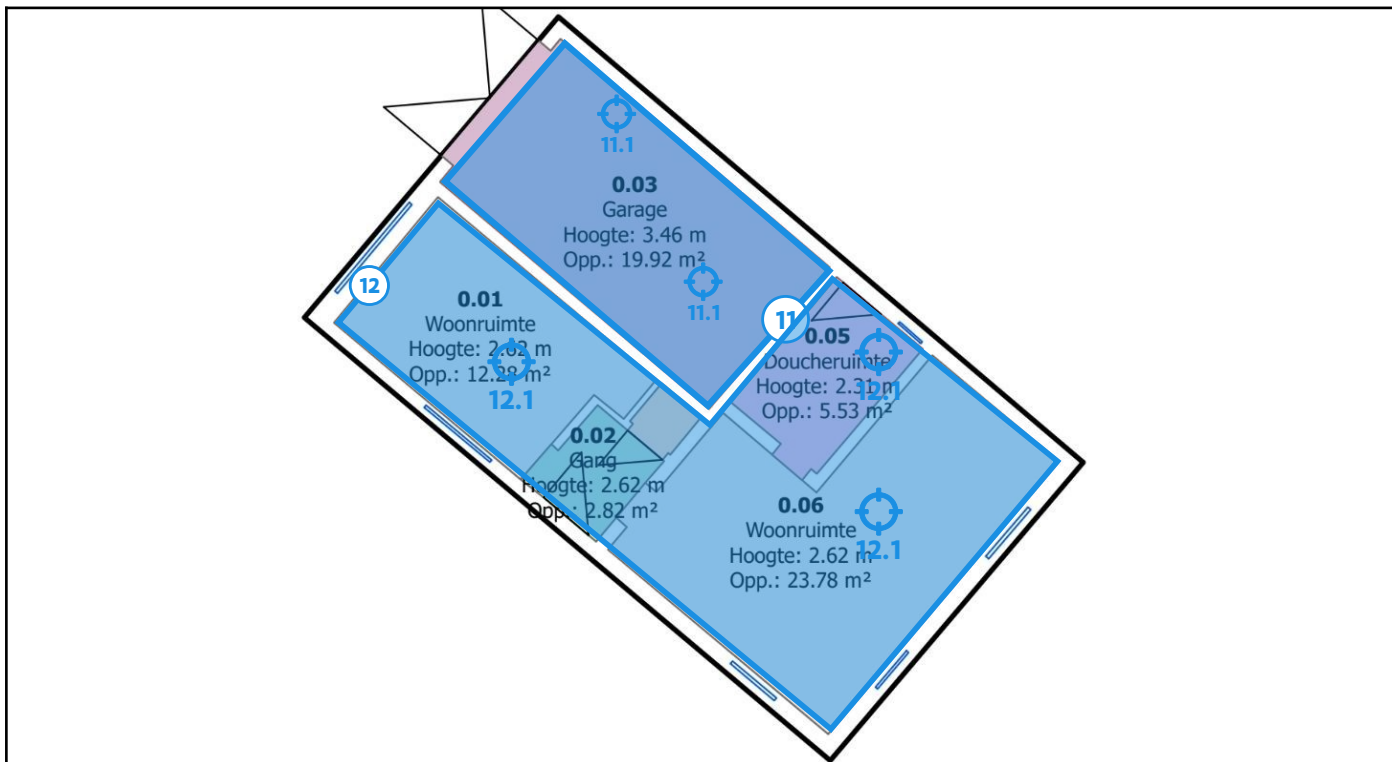
## Plan 1.3: Niv. 0 (plafond)

Beschrijving	Type	Actie
11. Pleisterwerk plafond - Woning	Geen asbest	-
11.1 Code: M002	Mengmonster	-
12. Gipsplaten plafond - Woning	Geen asbest	-
12.1 Code: M004	Mengmonster	-

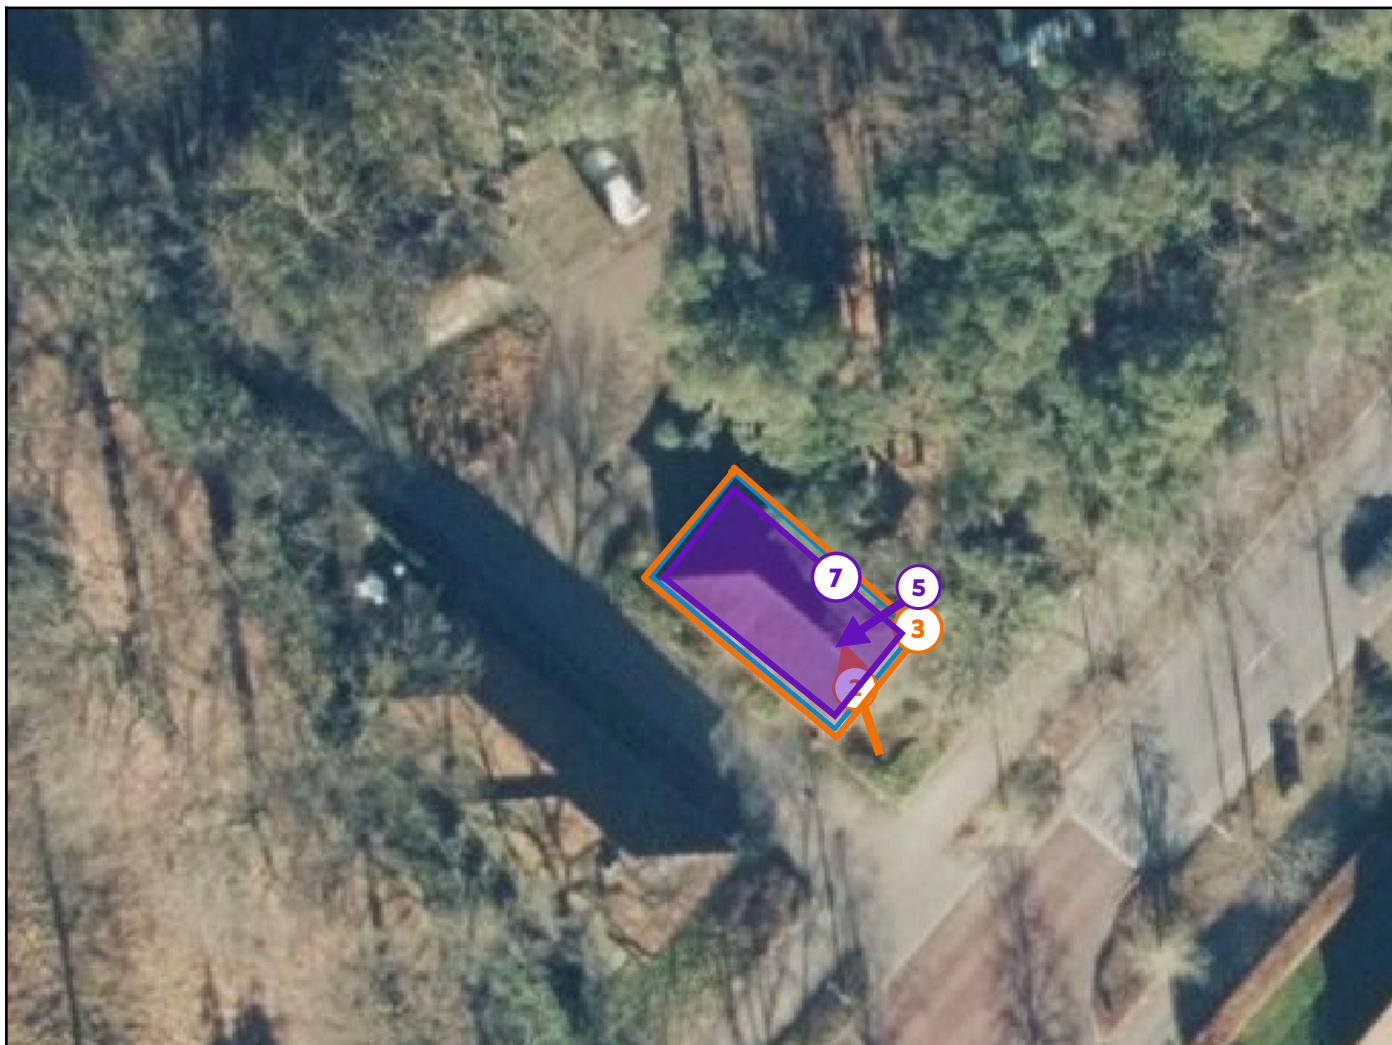
## Plan 1.4: Luchtfoto

Beschrijving	Type	Actie
2. Schouwhoed - Woning	Asbestmateriaal	<a href="#">Verwijderen</a>
3. Boeiboorden (dakafwerking) - Woning	Asbestmateriaal	<a href="#">Verwijderen</a>
5. Schouw - Woning	Beperking	-
7. Dak - Woning	Advies	-

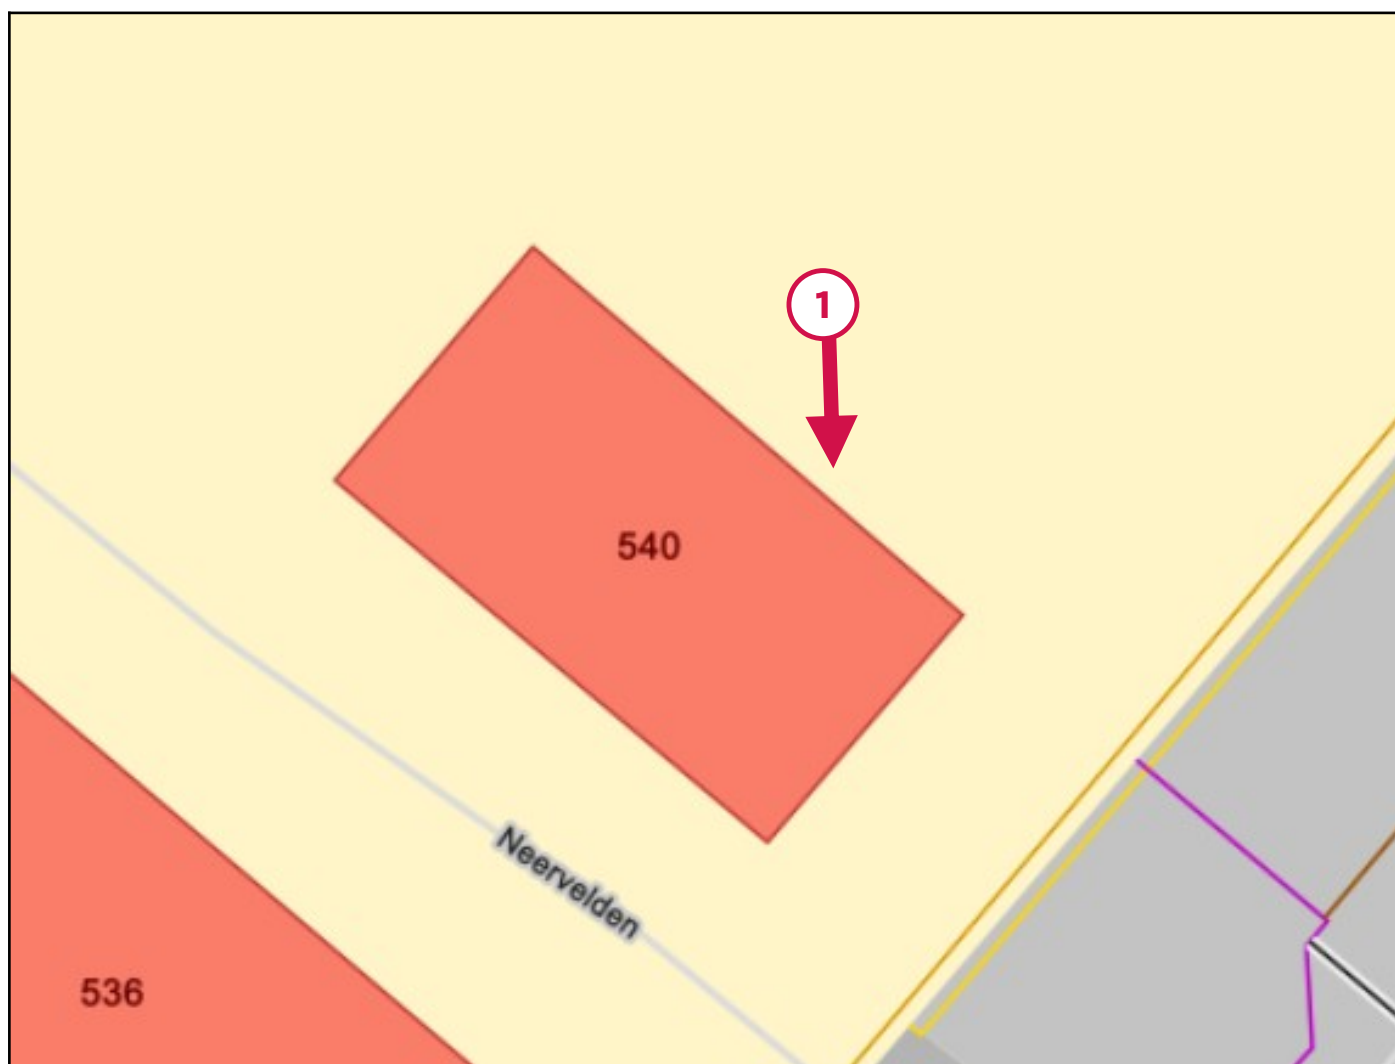
## Plan 2.1: Vaststellingen buiten de constructies

Beschrijving	Type	Actie
1. Afval plaat (buiten) - Woning	Asbestmateriaal	Dringend verwijderen
