# Asbestinventarisatetest

Kerkstraat 16, 9240 Zele

Attestnummer : 20250717-000159.000

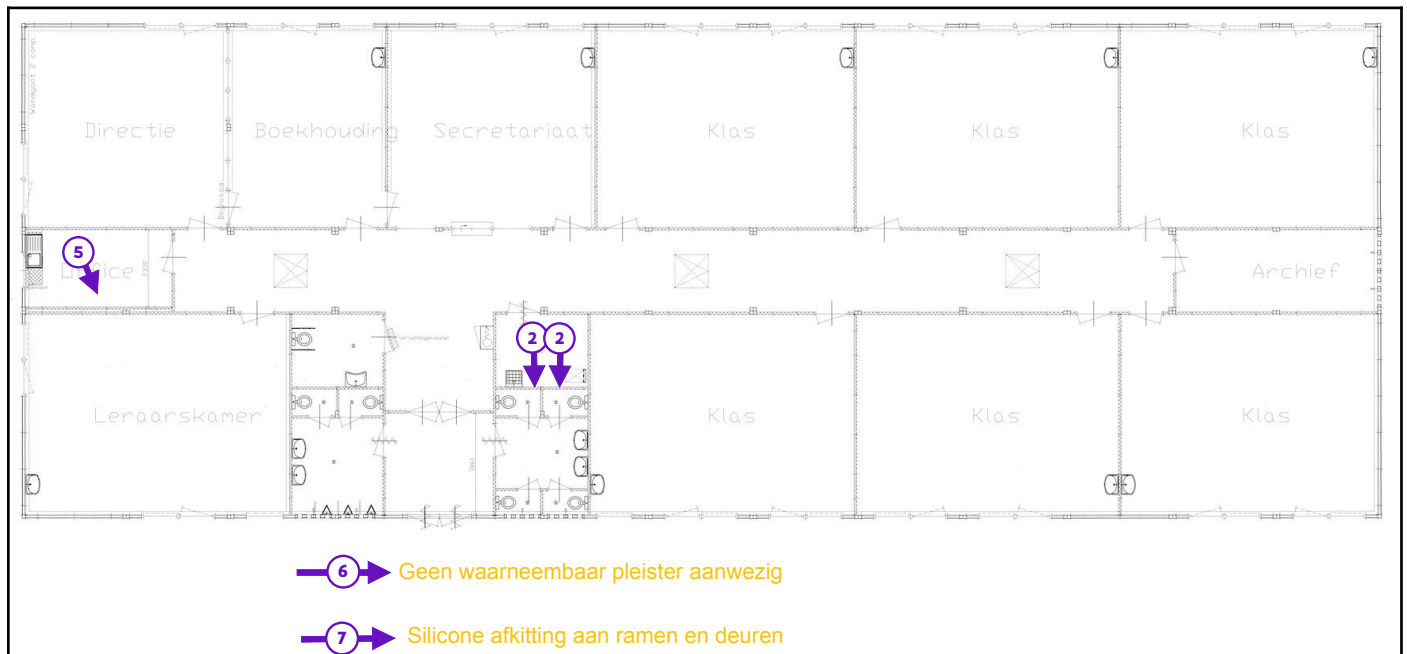
## Plan 2.1: Gelijkvloers 0

| Beschrijving | Type | Actie |
|---|---|---|
| 1. Roofing plat dak containergebouw | Asbestmateriaal | Zorgvuldig beheren |

| Opmerking | De hoeveelheid is een schatting.<br><br>Het platte dak van het containergebouw bestaat deels uit roofing en deels uit EPDM. De roofing kan in zeldzame gevallen asbesthoudend zijn. Staalname is echter niet mogelijk omwille van de kans op gevolgschade. Bij sloop of renovatie dient hier een staal van genomen te worden. De EPDM is niet asbestverdacht. |
