# Asbestinventarisatetest

Burgemeester Verstaenlaan 10, 8720 Dentergem

Attestnummer : 20250826-000338.001

Uitgegeven op : 26.08.2025

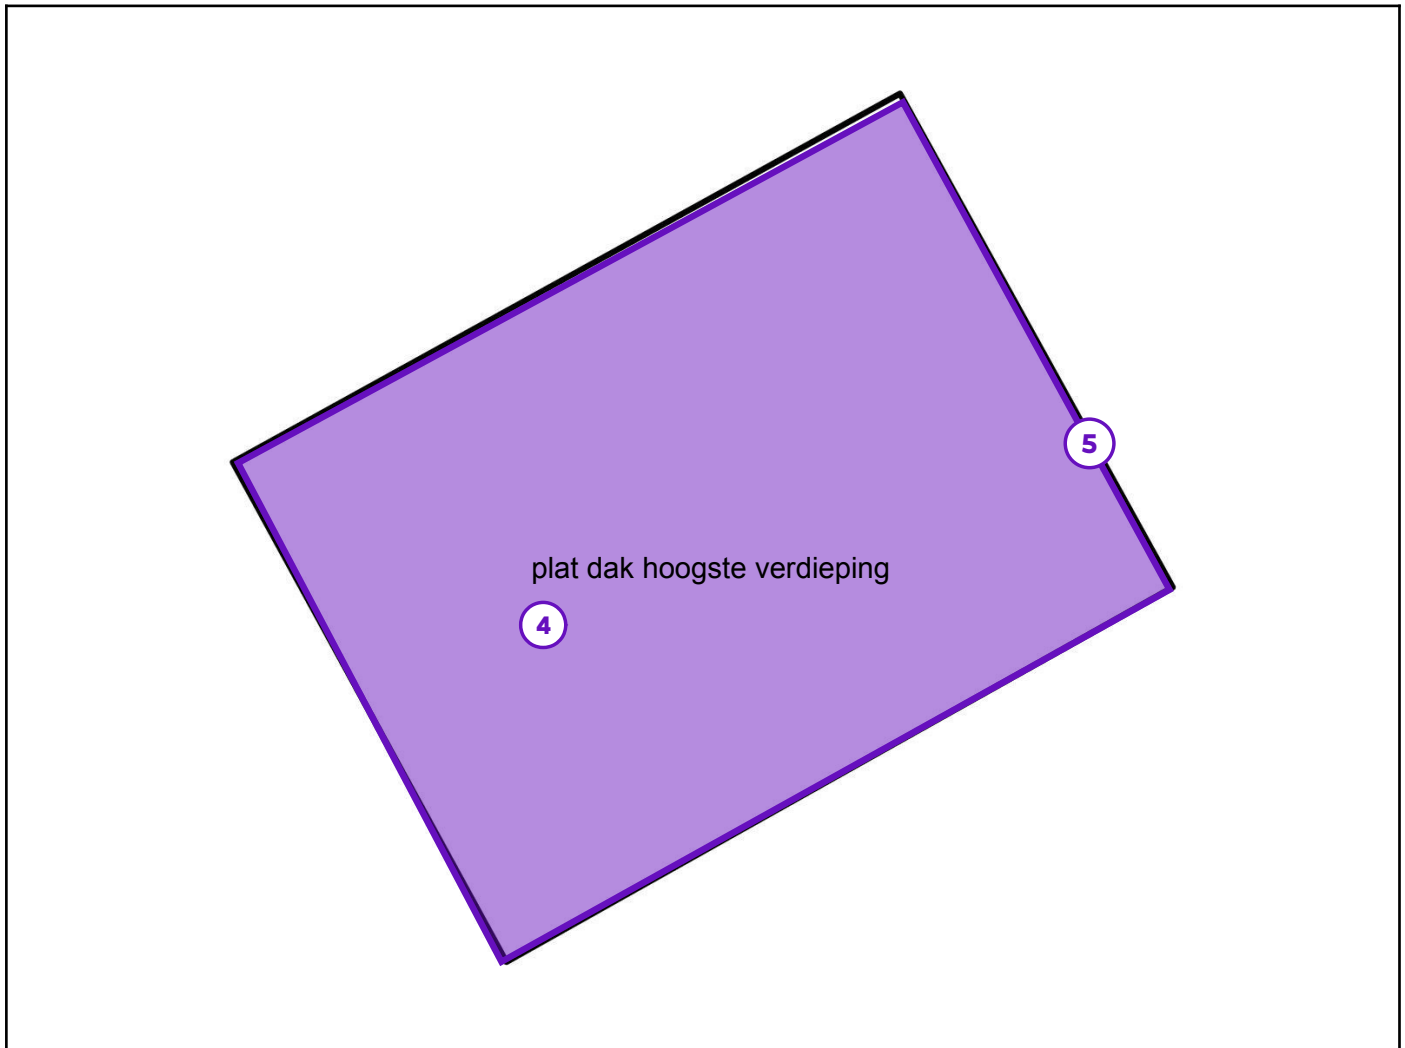
## Plan 1.1: dakplan

| Beschrijving | Type | Actie |
|---|---|---|
| 5. roofing hoogste dak | Beperking | - |

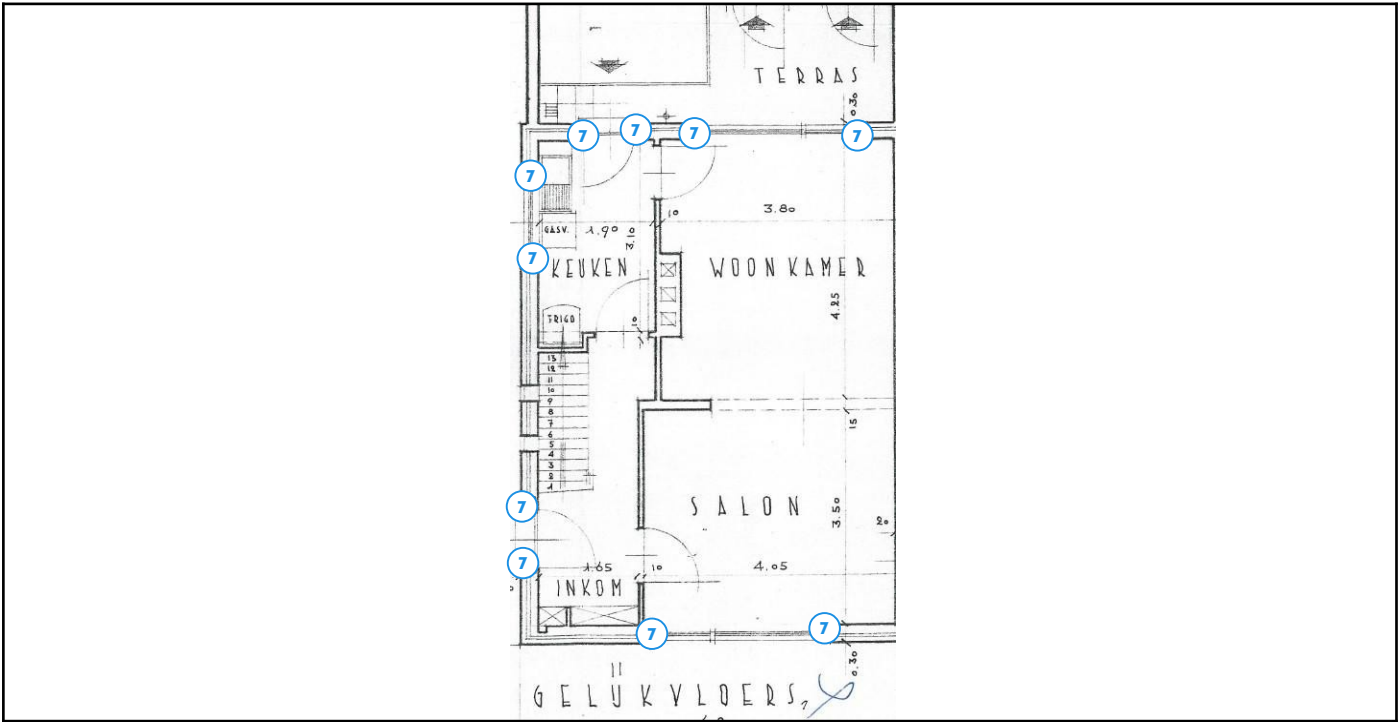
Plan 1.5: gv(4)

| Beschrijving | Type | Actie |
|---|---|---|
| 7. oude mastiek overgang muur-profiel | Geen asbest | - |

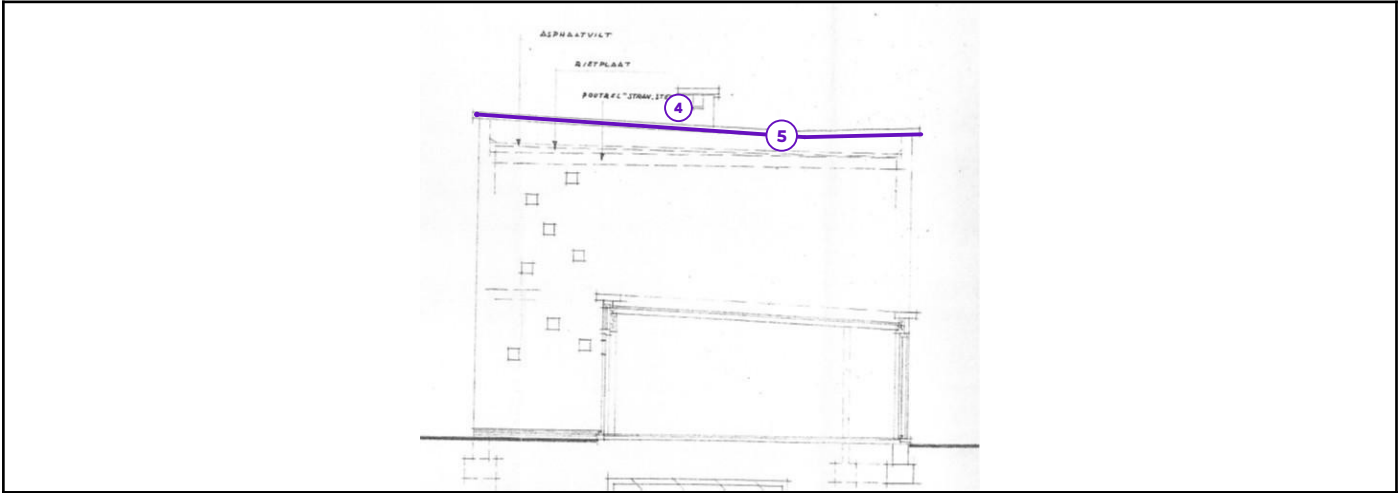
# Plan 1.9: doorsnede

| Beschrijving | Type | Actie |
|---|---|---|
| 5. roofing hoogste dak | Beperking | - |

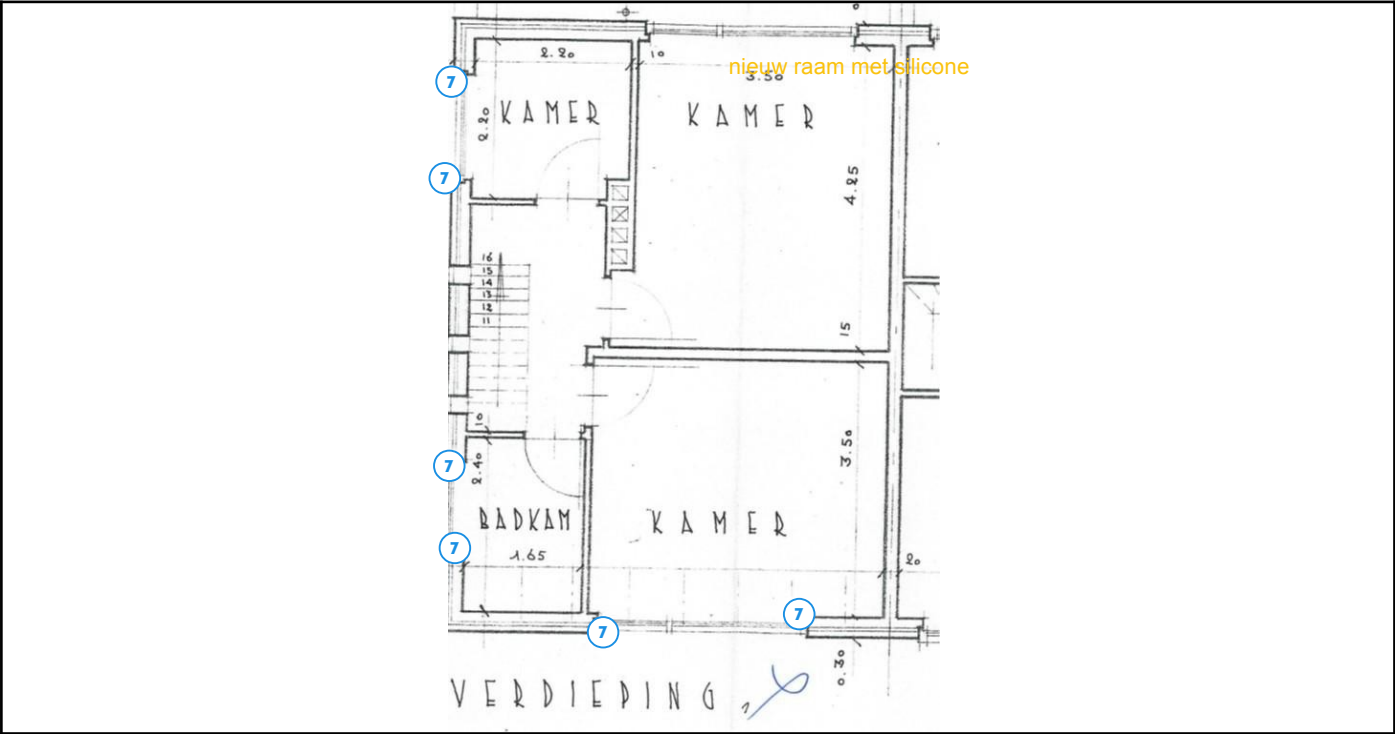
# Plan 1.10: v1(4)

| Beschrijving | Type | Actie |
|---|---|---|
| 7. oude mastiek overgang muur-profiel | Geen asbest | - |
