# Asbestinventarisatattest

Papenholwegel 45, 8700 Tielt

Attestnummer : 20251127-000196.000

**Niet-asbestveilig**

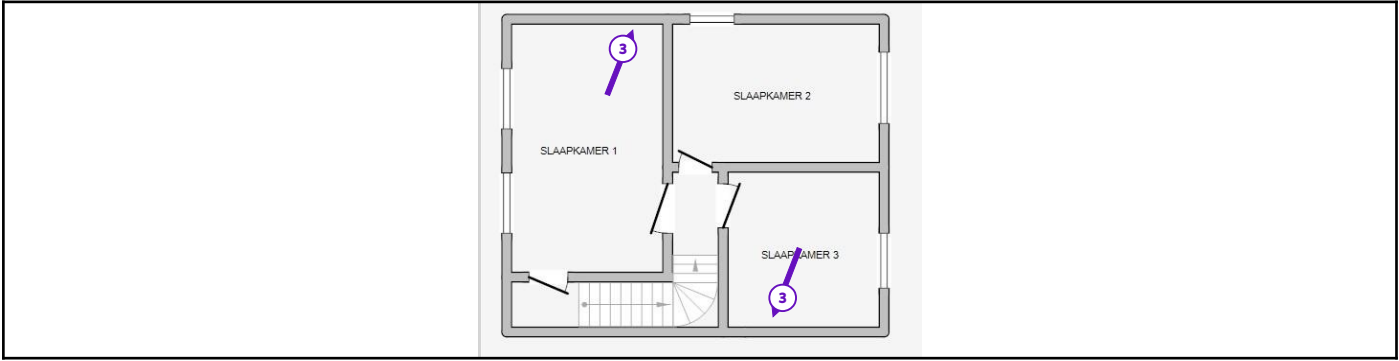
# Plan 1.2: 1e verdieping

| Beschrijving | Type | Actie |
|---|---|---|
| 3. Roetluiken | Advies | - |

De roetluiken zijn volledig mee ingeschilderd / ingepleisterd en daardoor niet te openen zonder schade aan te brengen.
