Schoolgebouw Hof ten Bos

Lage Kaart 538
2930 BRASSCHAAT

ADMINISTRATIE & OPMERKINGEN

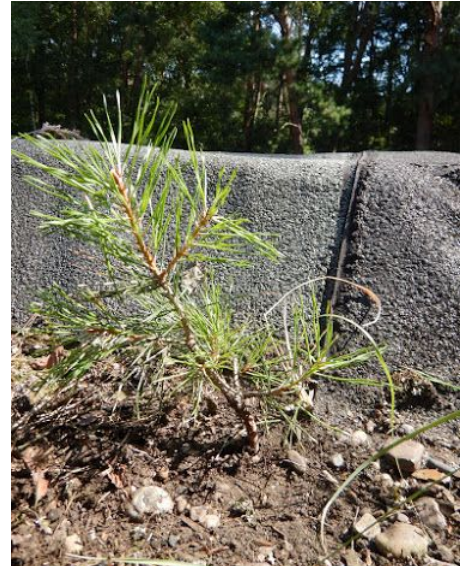
toestand	Door weggevalen voegwerk en vochtinsijpeling groeien op meerdere plaatsen planten in het steenwerk. Sommige planten hebben al zeer dikke wortels die aanzienlijke schade aanrichten aan het omliggende metsel- en voegwerk.
toelichting advies	Alle planten inclusief hun wortels uit het steenwerk verwijderen. Vervolgens het voegwerk en de aansluitingen herstellen (zie A2019/05 en 13). De planten werden al deels verwijderd door Mowa, de wortels nog niet.
indicatieve hoeveelheid	1 SOG
prioriteit	Dringend
frequentie	Eenmalig
uit te voeren door	Beheerder Onderhoudsploeg

Dak [3]: plantengroei in/tussen roofing.

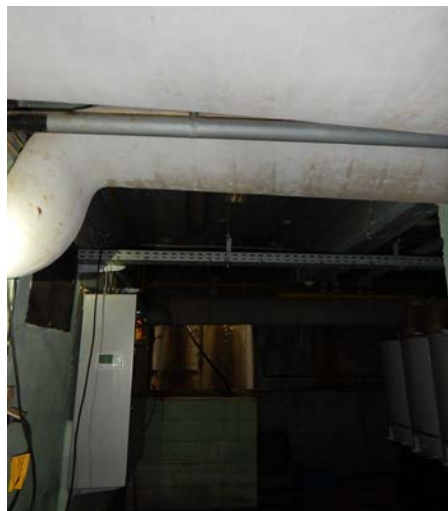
Asbesthoudende isolatie rond leidingen?

A2019/03 Een asbestinventaris laten opmaken en gepaste maatregelen nemen.

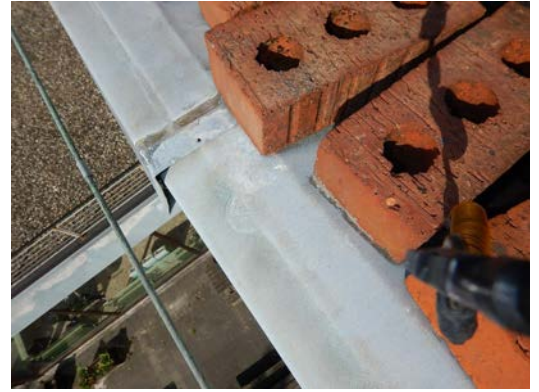
toestand	<p>Door de aanwezige ballastlaag kan het dak niet volledig gecontroleerd worden, maar zelfs met deze kiezellaag kan vastgesteld worden dat de dakbedekking dringend aan vernieuwing toe is.</p> <p>De dakbedekking is sterk verweerd en niet meer betrouwbaar. Tijdelijke herstellingen zijn minder duurzaam. Zo wordt op dak [1] een dakrand vastgehouden met bakstenen. Er zijn meerdere lucht- en waterblazen. De houten dakoversteek is plaatselijk verzwakt door lekken. De houten kroonlijst is hierdoor op meerdere plaatsen ingerot.</p> <p>De oostkant van dakoversteek [3] heeft een bochtig verloop. De bovenkant van de roofing staat bol waardoor het water onder de dakrand afvloeit met inrottingen van de onderliggende dakconstructie en kroonlijst tot gevolg.</p> <p>De zinken dakrand van dak [3] werd bloot vernageld door de huidige dakbedekking. Hierdoor ontstaan kleine lekken.</p> <p>De aansluitingen met muren, schoorstenen en dakranden zijn beschadigd en staan plaatselijk open met lekken tot gevolg.</p>

Dak [1]: dakrand wordt vastgehouden met bakstenen.

A2019/05 Alle daken: de oude dakbedekking vernieuwen.

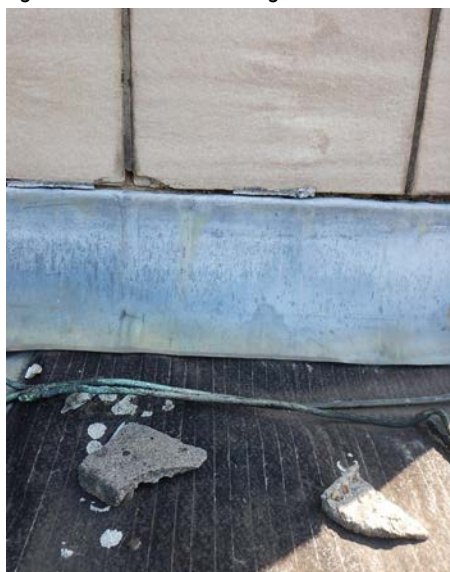
Dak [2]: weggevallen aansluiting met vleugel [1].

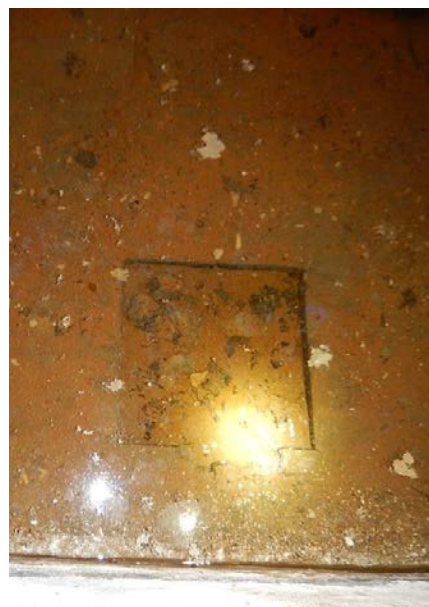
toestand	Eén van de kelders staat vol water. Enkele houten paletten zijn nat geworden. Een hoge luchtvochtigheid in een onverluchte ruimte is ideaal voor de ontwikkeling van zwammen.
toelichting advies	Het water uit de kelder pompen d.m.v. een dompelpomp. De natte houten paletten verwijderen. De kelder permanent verluchten.
indicatieve hoeveelheid	Nader te bepalen
prioriteit	Dringend
frequentie	Permanent
uit te voeren door	Eigenaar

Plaats voor dompelpomp.

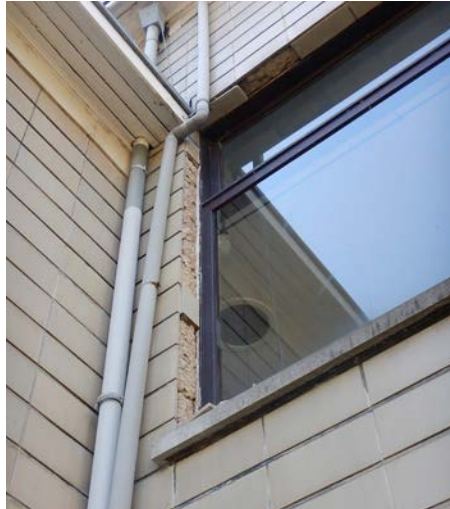
Vermoedelijk ligt volgend schademechanisme aan de basis: het voegwerk tussen de tegels is plaatselijk weggevallen met vochtinsijpeling tot gevolg. Het mortelbed waarop de tegels bevestigd zijn, bestaat o.a. uit een ijzeren wapening. Door vochtinfiltratie begint de wapening te roesten en worden de tegels bijgevolg weggedrukt.

Daarnaast valt het op dat er vooral veel schade is aan de dagkanten en op hoeken. Dit kan dan weer te maken hebben met verschillende spanningen van de achterliggende lagen (beton, baksteen, ijzer) die op die punten samenkomen en daardoor de tegels wegdrücken.

Vleugel [1]-noord: weggevallen tegels dagkant.

A2019/01 Alle gevels: de tegelbekleding herstellen/plaatselijk vernieuwen.

toelichting advies Het geheel moet gecontroleerd worden door een specialist. Na vaststelling van het schademechanisme moet een gepaste restauratiemethodiek uitgestippeld worden. Vervolgens dienen alle gevoelige zones hersteld te worden.

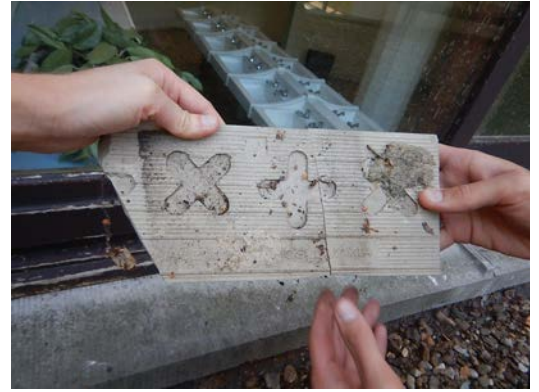
Vleugel [1]-noord: weggevallen tegels.

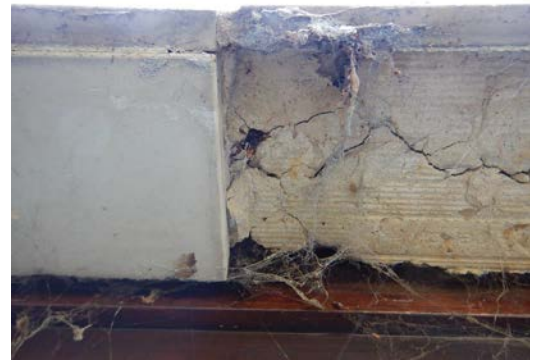
Vleugel [1]-noord: weggevallen tegels dagkant.

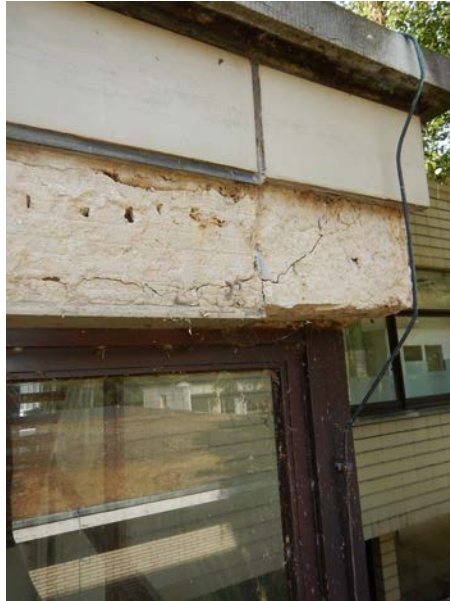
Vleugel [1]-noord: loshangende tegels verwijderd door Mowa.

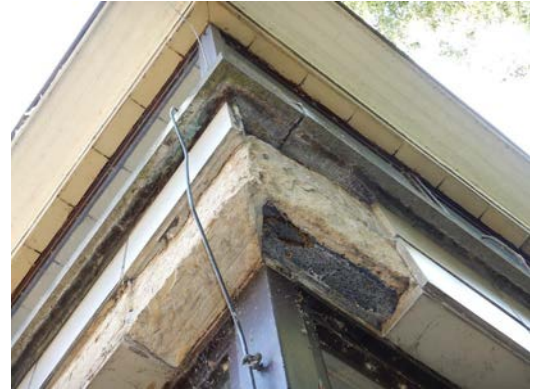
Vleugel [1]-noord: opbouw muurwerk achter tegelbekleding.

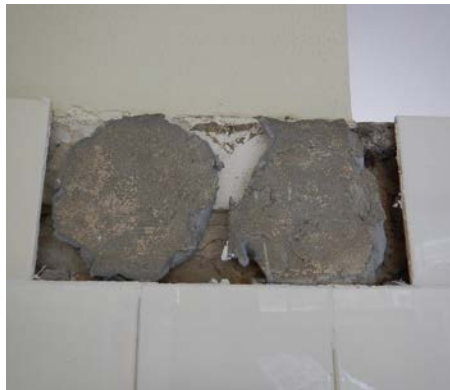
Weggevallen tegels badkamer.

A2019/17 De schade aan gevel- en wandafwerkingen en authentieke elementen herstellen.
