Asbestinventarisatetest

Kerkhovenakker laan A 26, 2960 Brecht

Attestnummer : 20260408-000020.000

Uitgegeven op : 08.04.2026

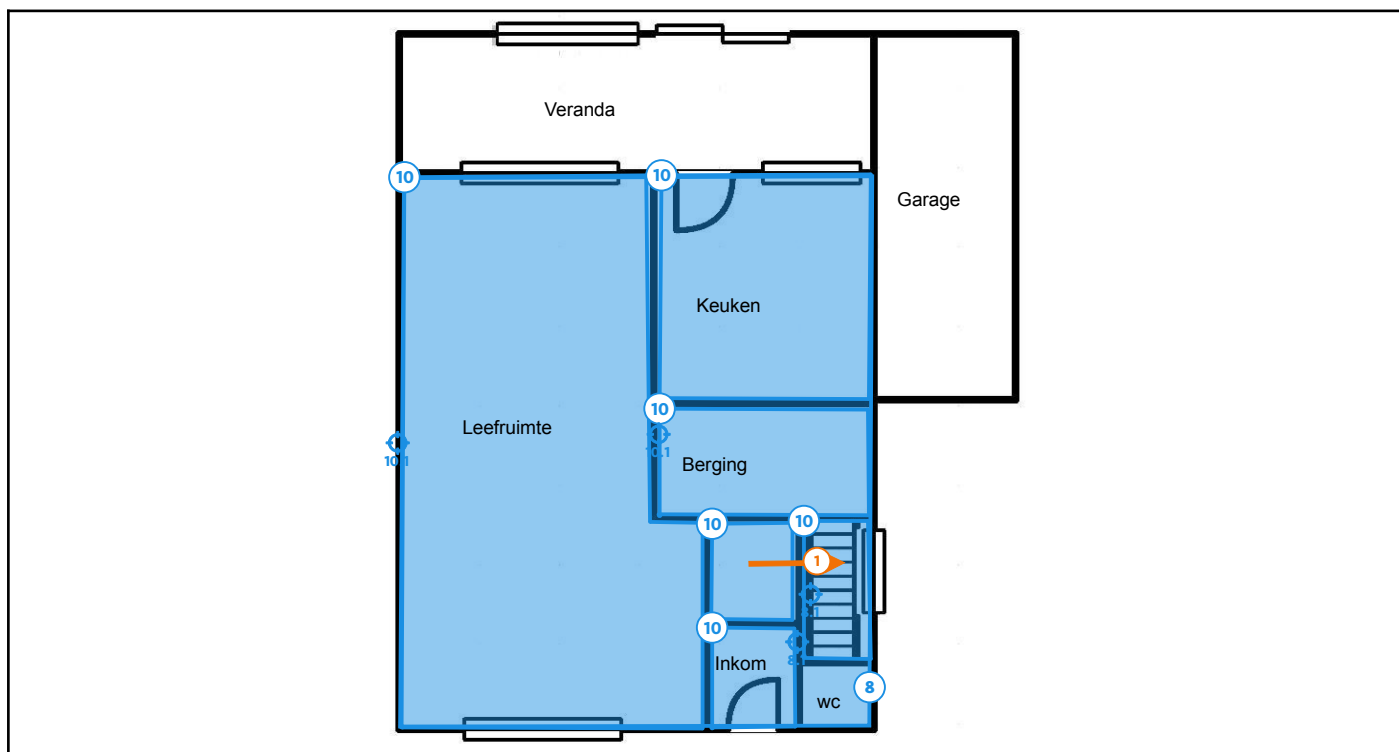
Plan 1.1: Gelijkvloers

Beschrijving	Type	Actie
1. Bakeliet schakelaars/stopcontacten	Asbestmateriaal	Verwijderen
8. Pleisterwerk plafonds	Geen asbest	-
8.1 Code: 000000506878	Mengmonster	-
10. Pleisterwerk wanden	Geen asbest	-
10.1 Code: 000000506861	Mengmonster	-

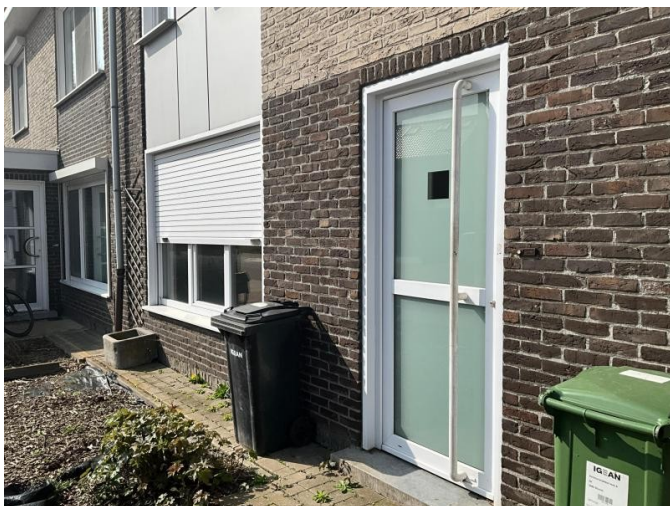
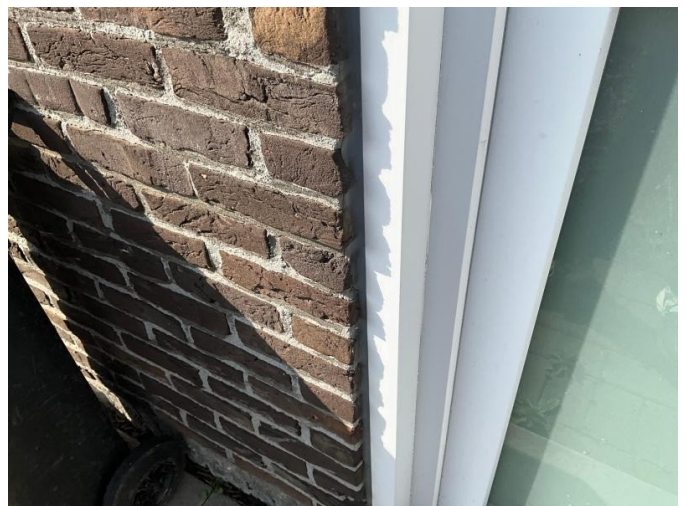
Beschrijving	Notitie	Terug te vinden op plannen
Fiche 11: Kit aan de ramen	De kit aan de ramen is niet asbestverdacht.	Plan 1.5: Gelijkvloers kopie Plan 1.6: Eerste verdieping kopie Plan 2.2: Tuinhuis plan
Fiche 12: Leidingisolatie (niet verdacht)	De leidingisolatie is niet-asbestverdacht.	Plan 1.5: Gelijkvloers kopie
Fiche 13: Dakbedekking bestaande uit pannen (niet verdacht)	De dakbedekking is niet-asbestverdacht.	Plan 1.8: Dakenplan kopie
Fiche 14: Rookgaskanaal (niet verdacht)	Het rookgaskanaal is niet-asbestverdacht.	Plan 1.8: Dakenplan kopie
Fiche 15: CV-ketel (niet verdacht)	De CV-ketel (dichtingen, isolerend materiaal) is niet asbestverdacht.	Plan 1.5: Gelijkvloers kopie

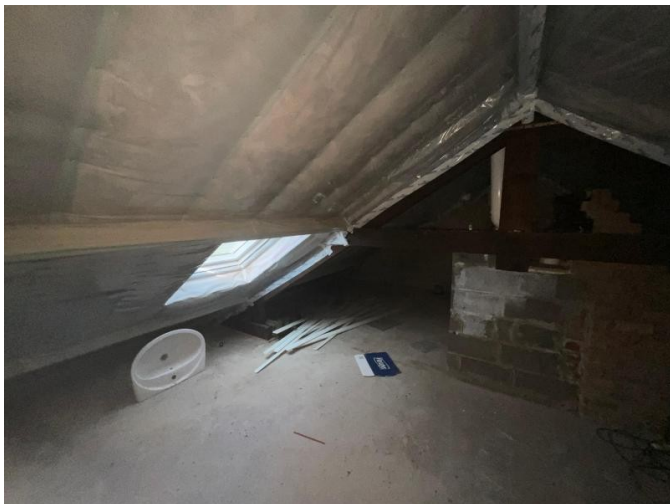
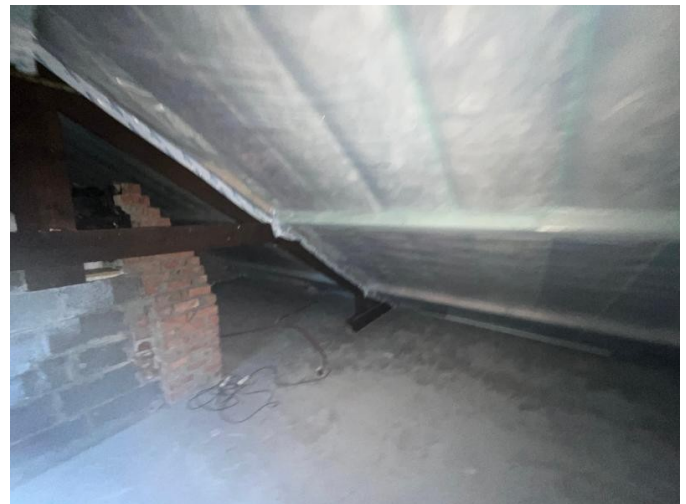
Beschrijving	Notitie	Terug te vinden op plannen
Fiche 16: Liftinfrastructuur (niet aanwezig)	Er is geen liftinfrastructuur aanwezig op de inspectielocatie.	-
Fiche 17: Geen asbestverdacht onderdak aangetroffen	Na het optillen van een pan werd geen asbestverdacht onderdak aangetroffen. Dit betekent niet dat er geen onderdak aanwezig kan zijn op plaatsen die niet gecontroleerd werden. Bij werken, laat een eventueel aangetroffen onderdak controleren op aanwezigheid van asbest.	Plan 1.7: Zolder kopie
