# Asbestinventarisatetest

Bosduinstraat 46, 2990 Wuustwezel

Attestnummer : 20260408-000018.000

**Niet-asbestveilig**

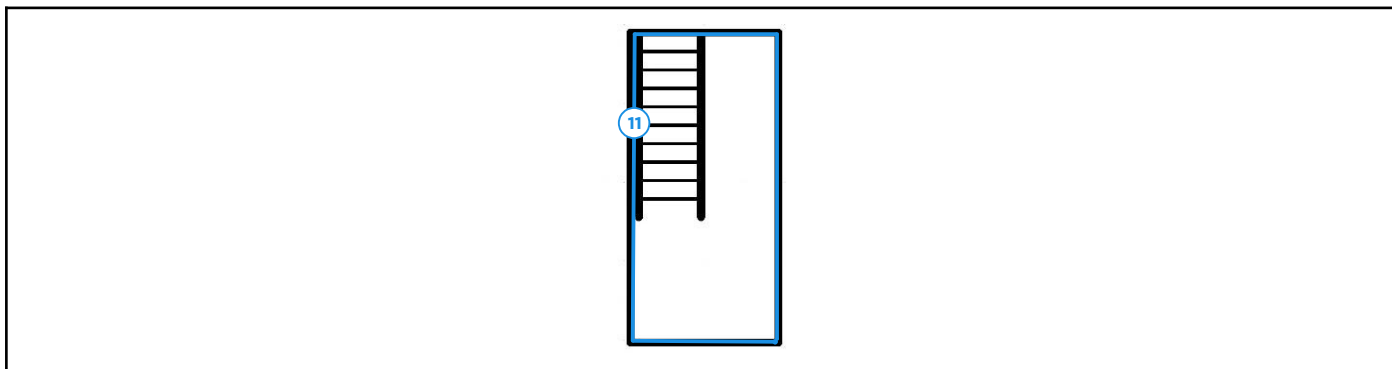
## Plan 1.3: Kelder

| Beschrijving | Type | Actie |
|---|---|---|
| 11. Pleisterwerk wanden | Geen asbest | - |

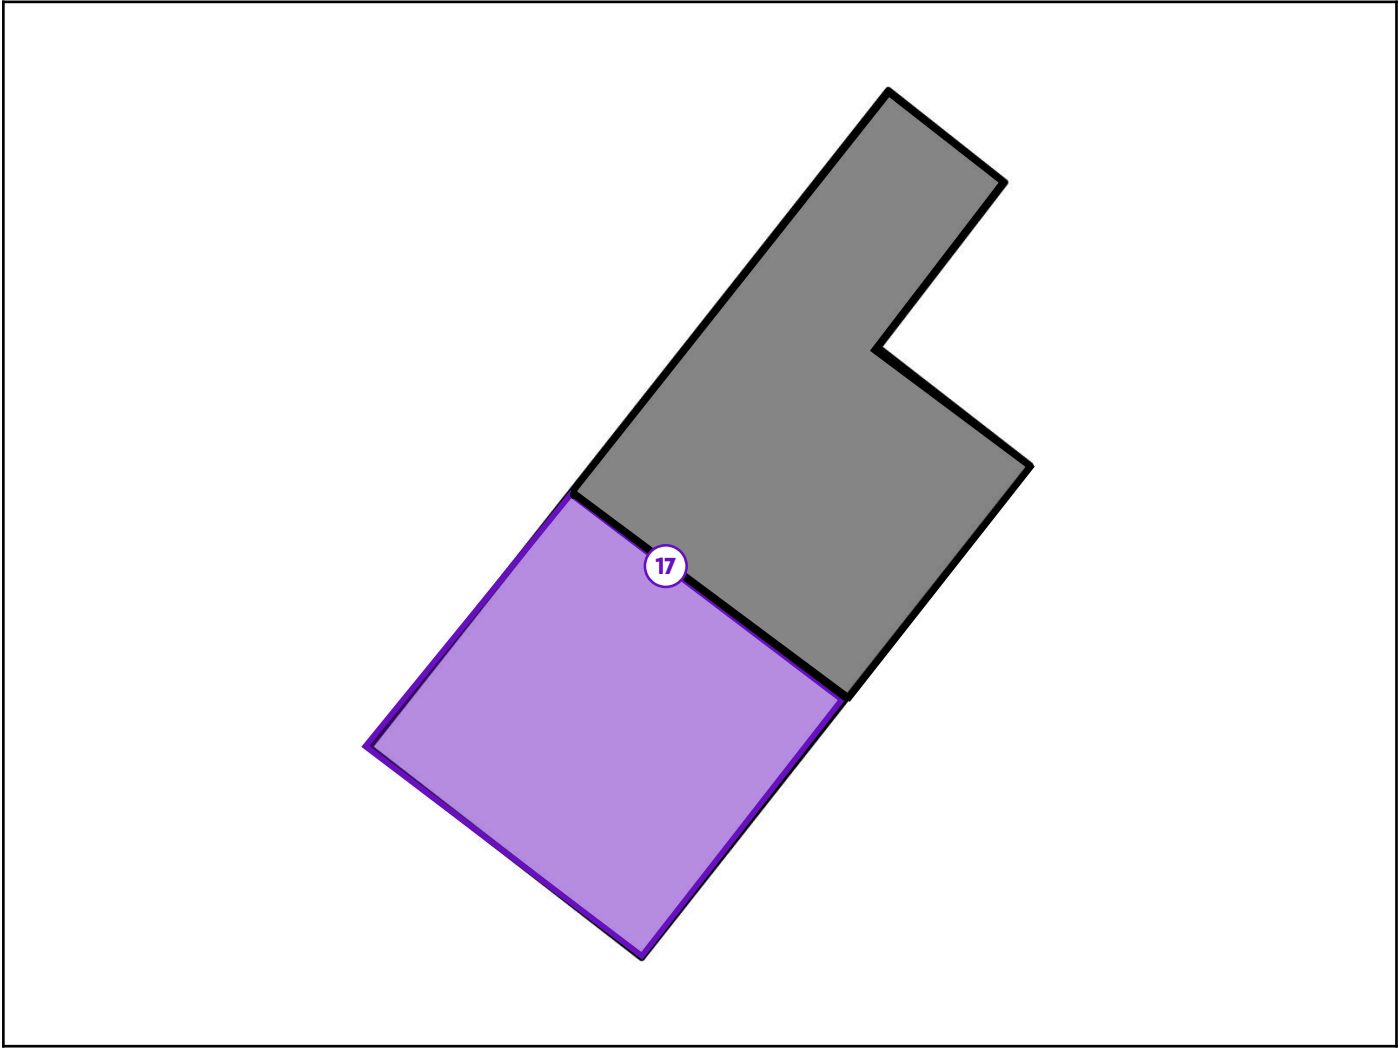
# Plan 1.4: Zolder

| Beschrijving | Type | Actie |
|---|---|---|
| 17. Geen asbestverdacht onderdak aangetroffen | Overige ruimte of materiaal | - |

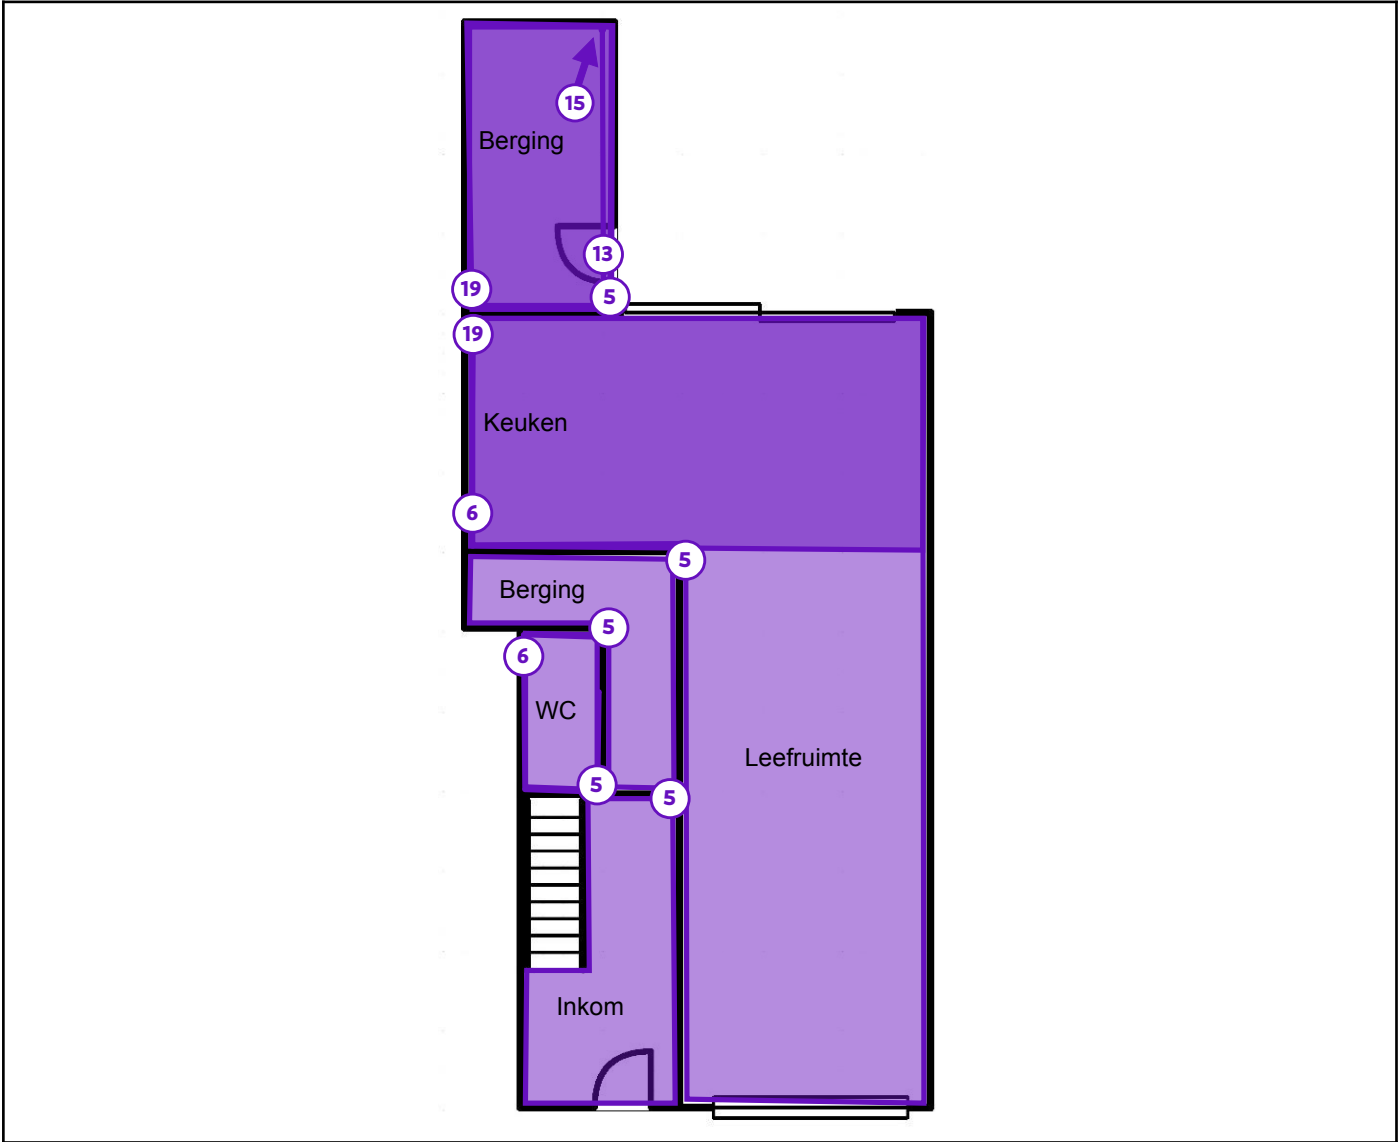
# Plan 1.6: Gelijkvloers advies

| Beschrijving | Type | Actie |
|---|---|---|
| 19. Pleisterwerk plafond (niet aanwezig) | Overige ruimte of materiaal | - |

| Beschrijving | Notitie | Terug te vinden op plannen |
|---|---|---|
| Fiche 19: Pleisterwerk plafond (niet aanwezig) | Er is geen pleisterwerk waarneembaar op de inspectielocatie. | Plan 1.6: Gelijkvloers advies<br>Plan 1.8: Kelder advies |

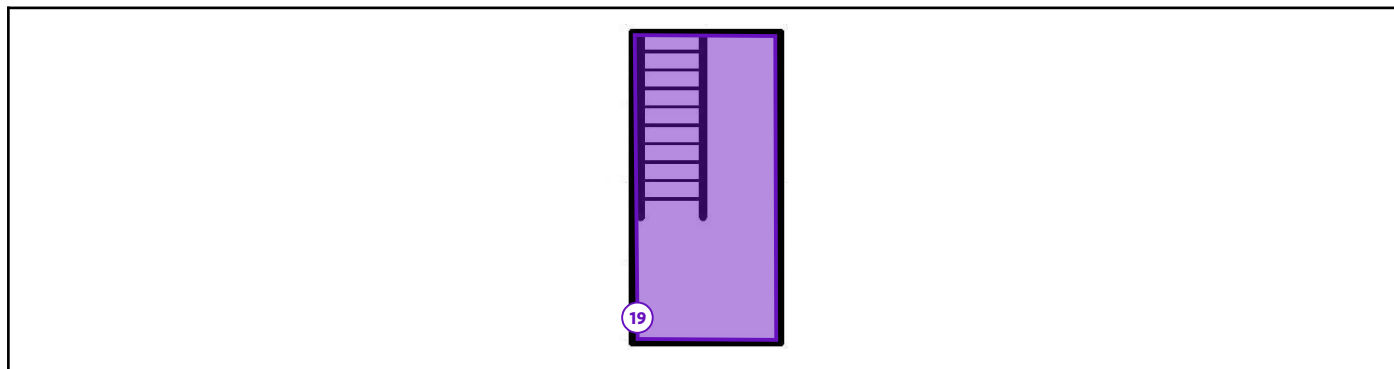
## Plan 1.8: Kelder advies

| Beschrijving | Type | Actie |
|---|---|---|
| 19. Pleisterwerk plafond (niet aanwezig) | Overige ruimte of materiaal | - |

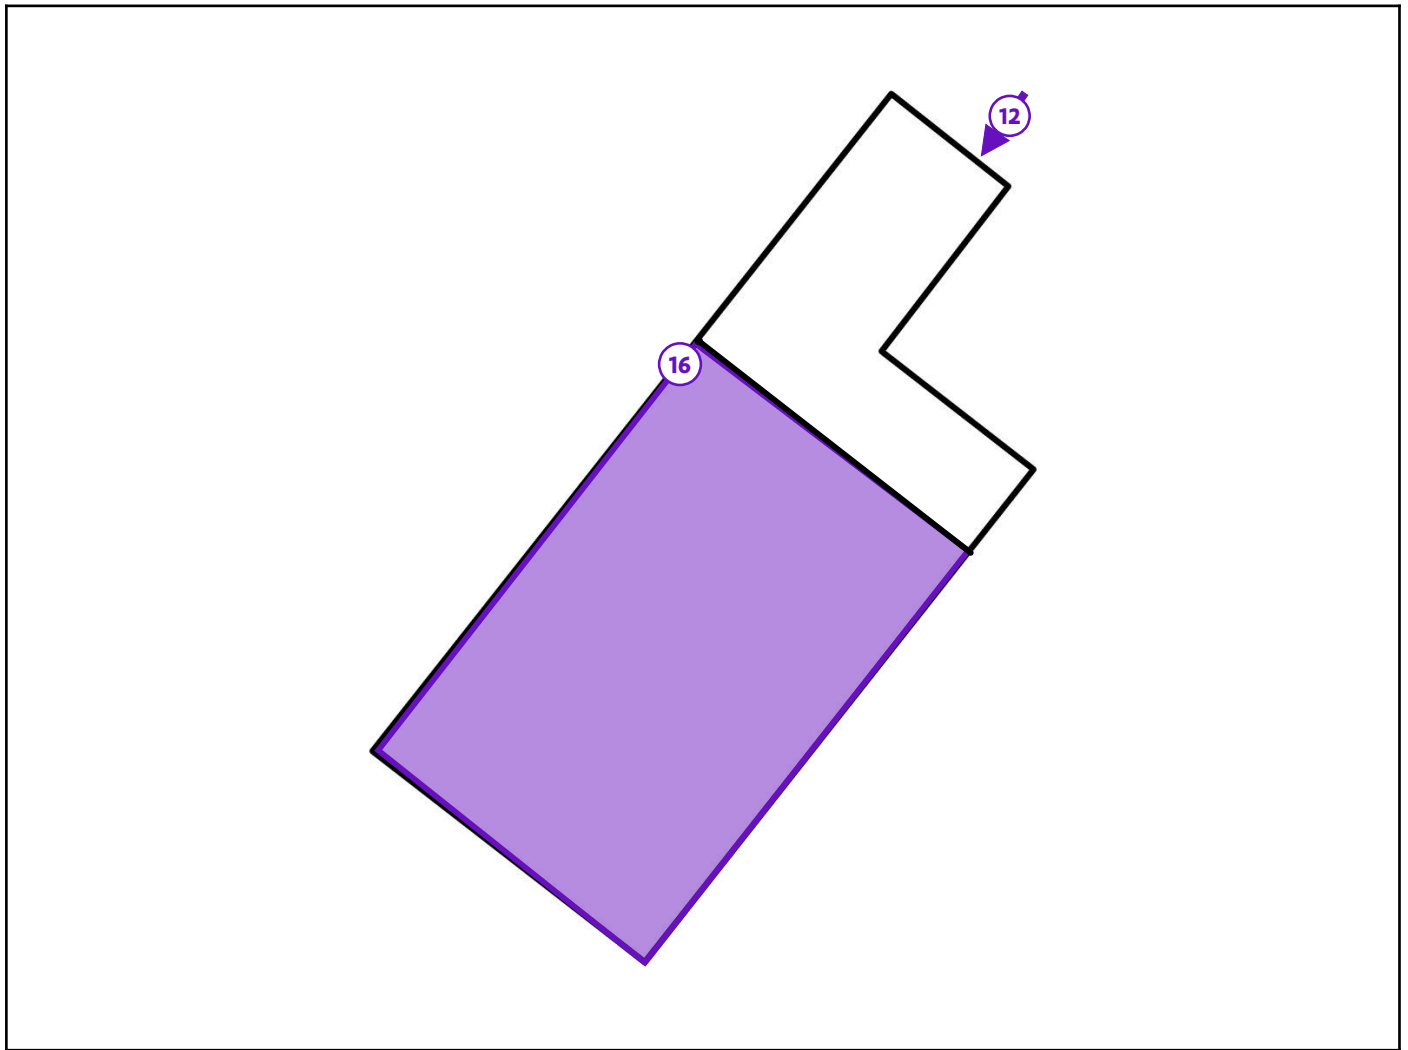
## Plan 1.9: Daken/gevelplan advies

| Beschrijving | Type | Actie |
|---|---|---|
| 16. Dakbedekking bestaande uit pannen (niet verdacht) | Overige ruimte of materiaal | - |

| Beschrijving | Notitie | Terug te vinden op plannen |
|---|---|---|
| Fiche 16: Dakbedekking bestaande uit pannen (niet verdacht) | De dakbedekking is niet-asbestverdacht. | Plan 1.9: Daken/gevelplan advies |

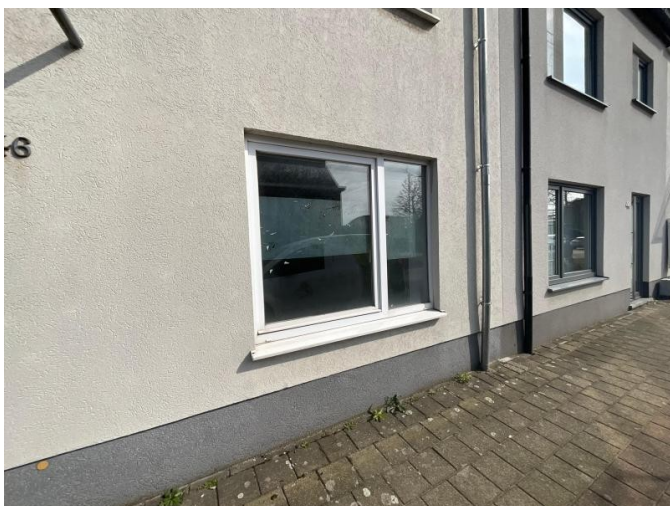
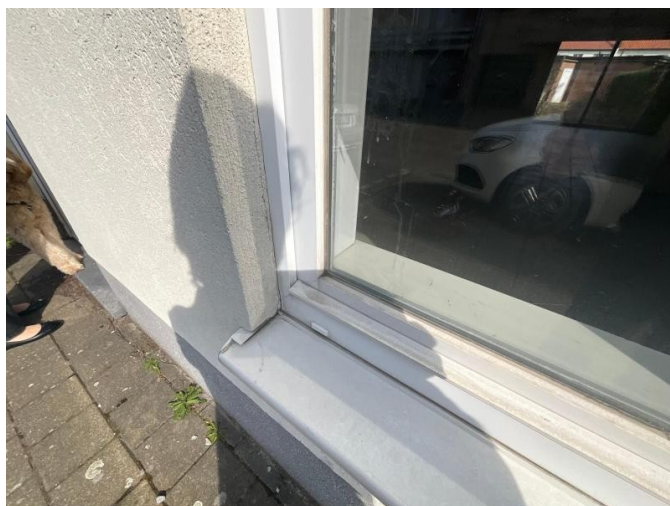
## Fiche 14: Kit aan de ramen

| Beschrijving | Type | Actie |
|---|---|---|
| 14. Kit aan de ramen | Overige ruimte of materiaal | - |
