# Asbestinventarisatetest

Schooldreef 44, 2920 Kalmthout

Attestnummer : 20251203-000220.000

**Asbestveilig** (maar mogelijk niet asbestvrij)

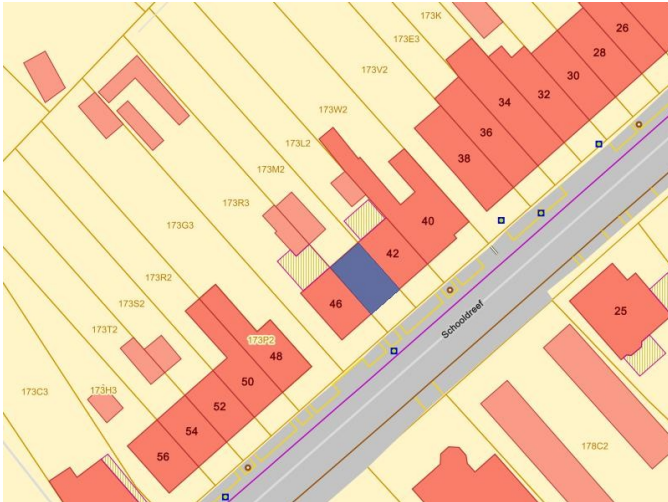
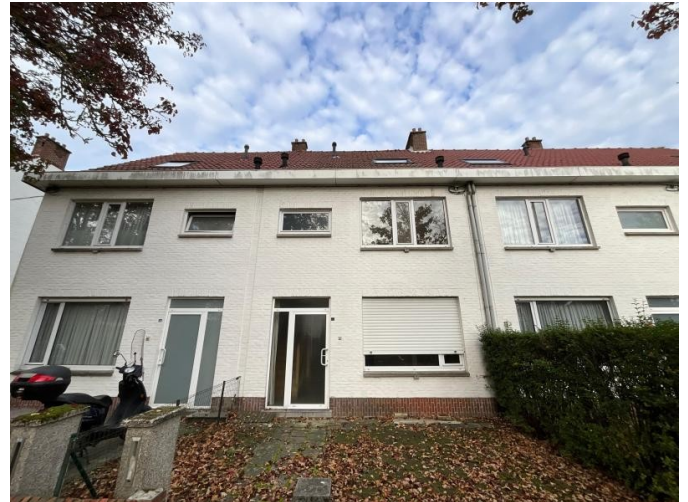
# Zone 1: Hoofdgebouw

- 0 Asbestmaterialen
- 0 Beperkingen
- 0 Uitsluitingen
- 0 Roerende goederen
- 0 Puin, steenslag, (water)bodem
- 7 Adviezen
- 3 Geen asbest

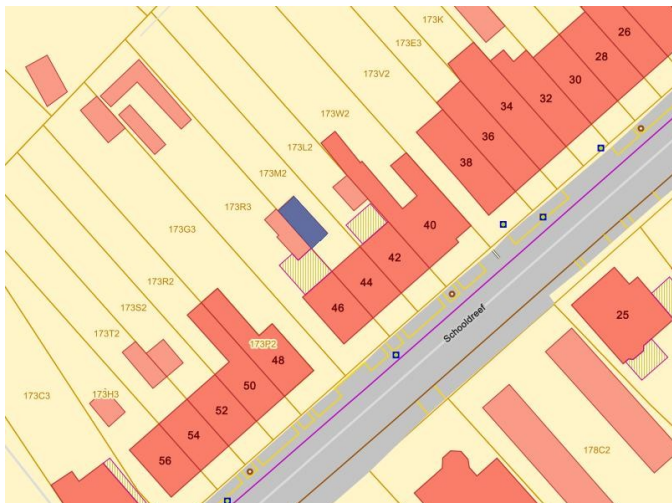
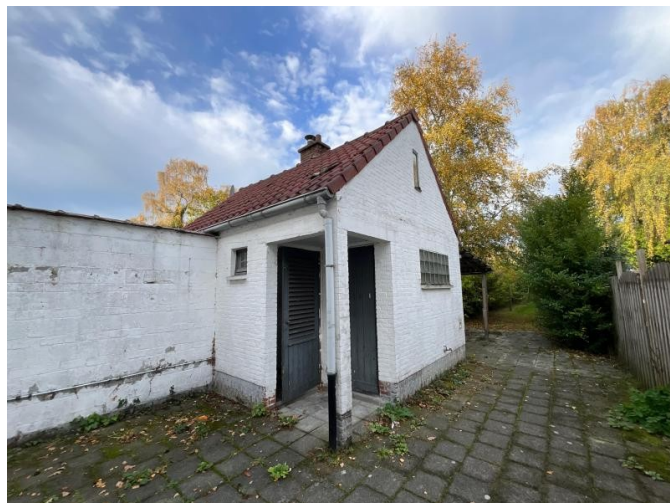
## Zone 2: Bijgebouw

- 0 Asbestmaterialen
- 0 Beperkingen
- 0 Uitsluitingen
- 0 Roerende goederen
- 0 Puin, steenslag, (water)bodem
- 2 Adviezen
- 1 Geen asbest
